IDENTIFICAÇÃO E LOCALIZAÇÃO

Município: Arapeí

Setor de Risco: ARP/001/001/DES/

Município: Arapeí **Nome da área:** ARP/002 **Setor de Risco:** ARP/002/001/ENX/R2/V1
Endereço: Rua Joaquim Gomes Salgueiro **Bairro:** Jardim Recanto da Lagoa
Condições de acesso: Livre para ambulância, ônibus e caminhões **Data:** 11/11/2021
Equipe: Mario Rubens, Mikhael **Latitude:** 7492726 **Longitude:** 555815 **Sirgas 2000/UTM 23S**
Município fronteira: Arapeí 100%

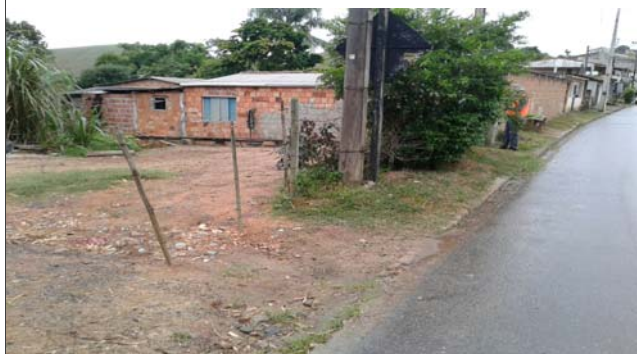
Foto: 1636652391173.jpg ID: 32
Imóveis afetados pelo processo

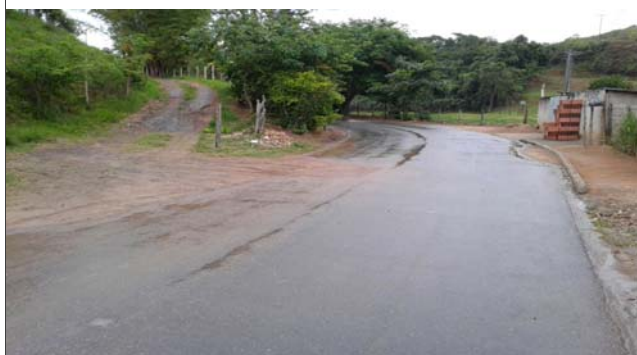
Foto: 1636652459135.jpg ID: 33
Limite da área atingida pelo processo

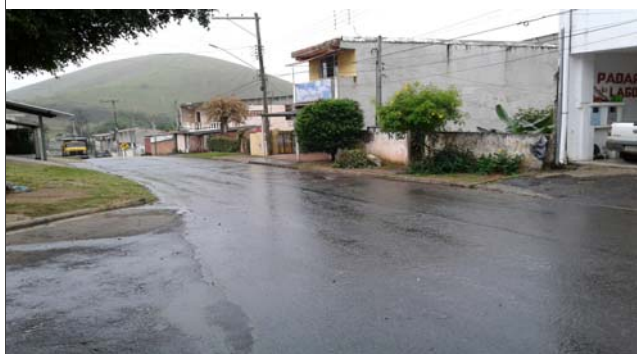
Foto: 1636654880460.jpg ID: 34
Imóveis afetados pelo processo

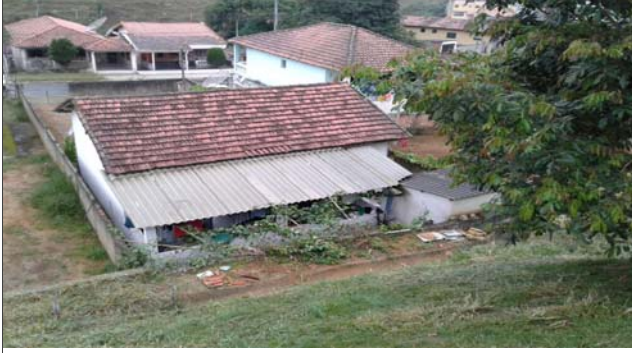
36

Imóveis afetados pelo processo

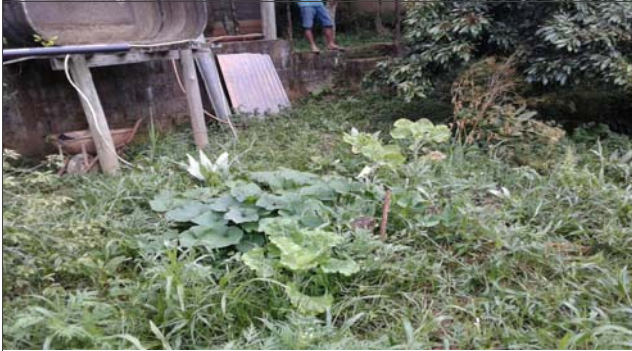
Foto: 1636644371496.jpg ID: 11
Detalhe para nível de atingimento

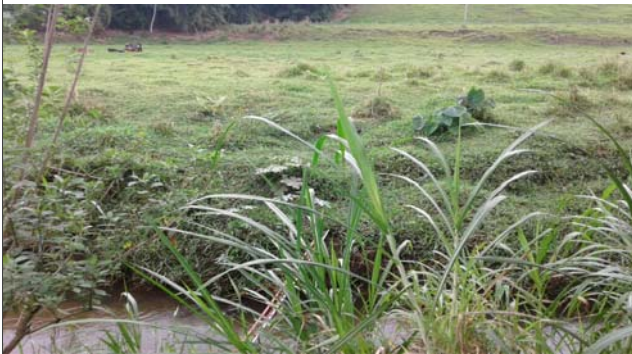
Foto: 1636644463493.jpg ID: 12
Limite da área atingida pelo processo

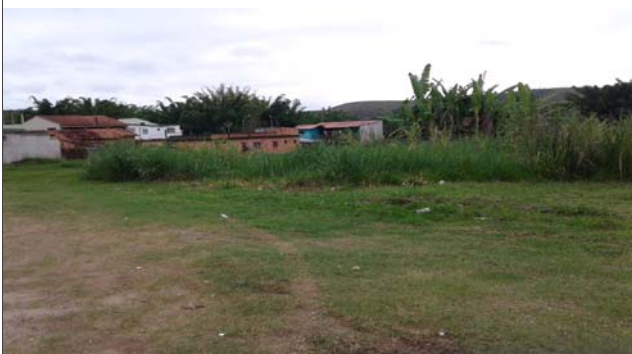
Foto: 1636646136585.jpg ID: 15
Limite da área atingida pelo processo

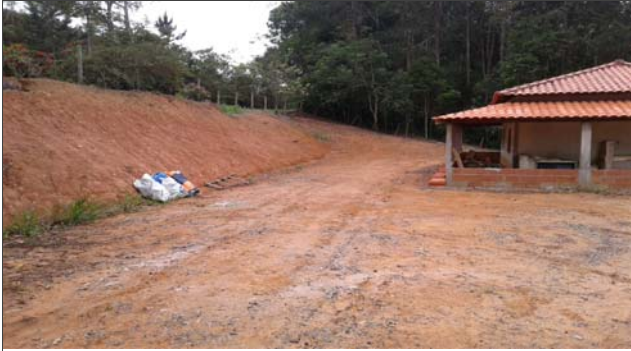
Foto: 1636638408355.jpg ID: 11
Talude de corte com solo exposto

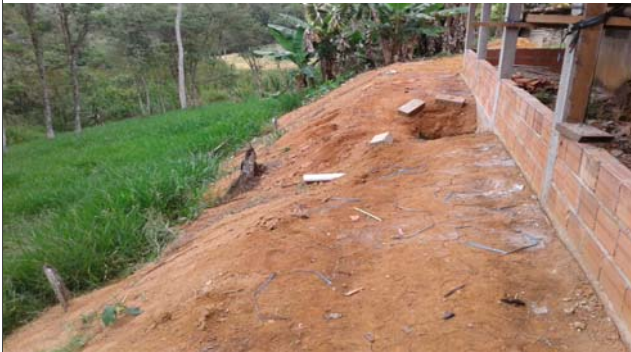
Foto: 1636638511716.jpg ID: 12
Presença de talude de aterro lançado

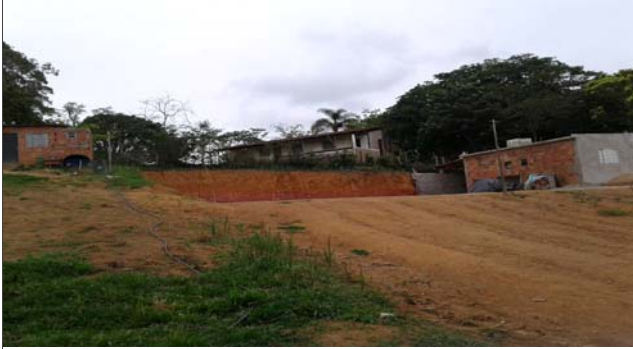
Foto: 1636631948036.jpg ID: 21

Talude de corte com solo exposto

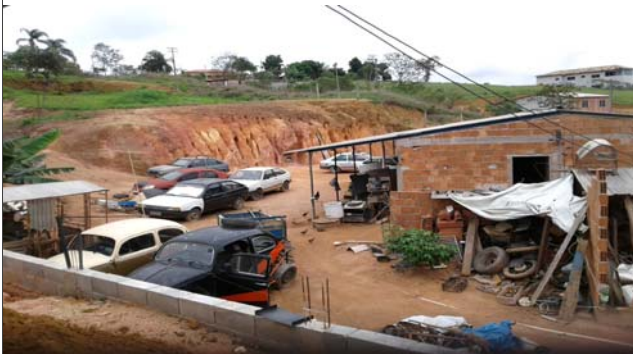
Foto: 1636632109581.jpg ID: 22

Talude de corte com solo exposto

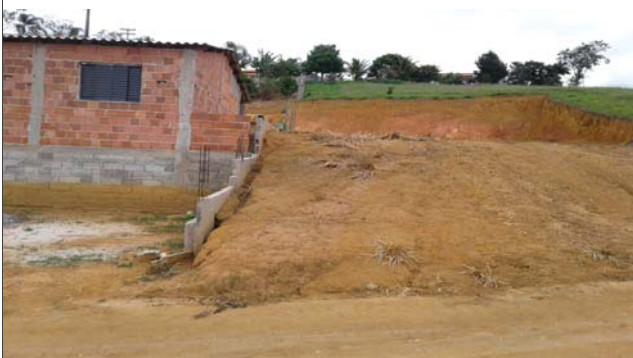
Foto: 1636632910328.jpg ID: 23

Talude de corte com solo exposto

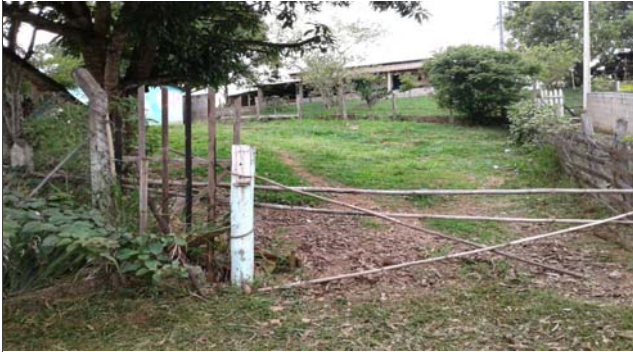
Foto: 1636630642252.jpg ID: 12
Visão geral do setor, Presença de árvore inclinada

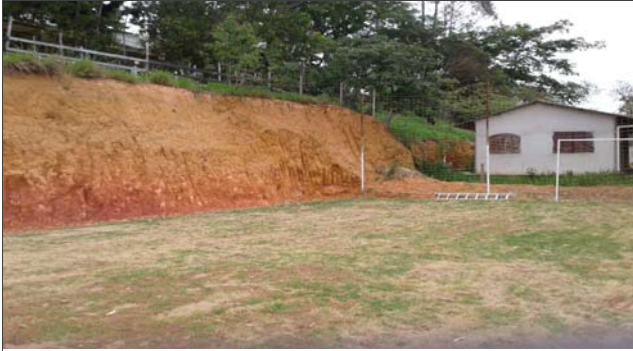
Foto: 1636635856863.jpg ID: 11

Talude de corte com solo exposto

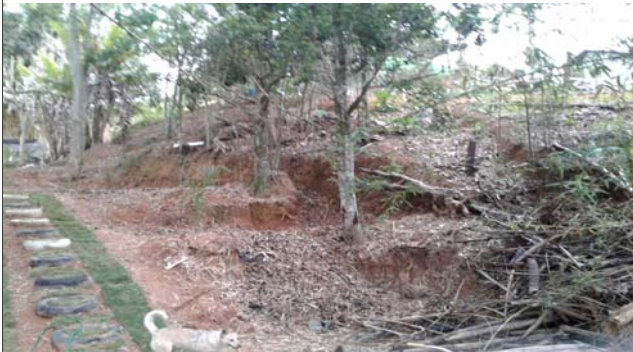
Foto: 1636635882069.jpg ID: 12

Formação de processo erosivo, Talude de corte com solo exposto

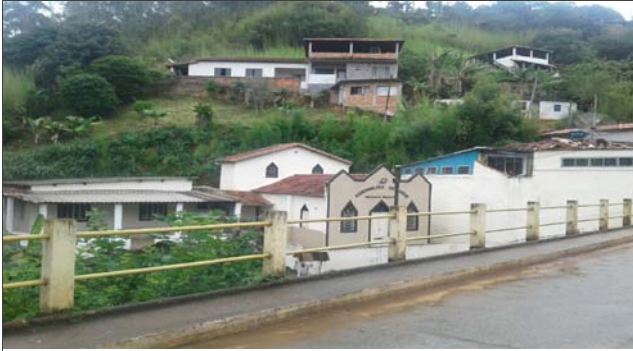
11

Visão geral do setor, Moradia sujeita a risco de escorregamento, Talude de corte com solo exposto

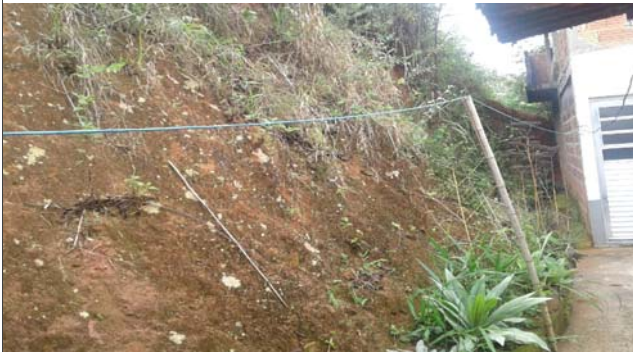
12

Moradia sujeita a risco de escorregamento, Talude de corte com solo exposto

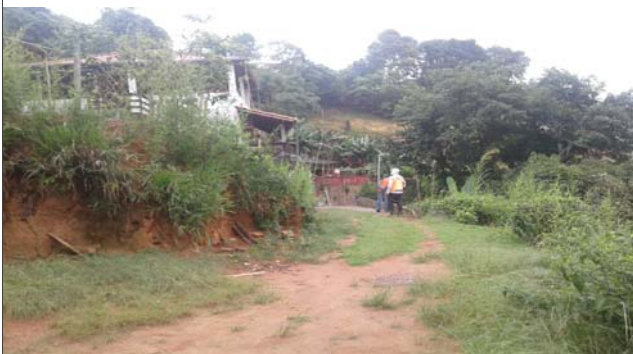
13

Visão geral do setor, Talude de corte com solo exposto

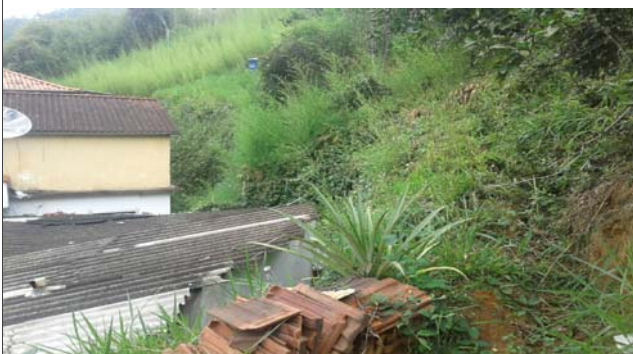
14

Moradia sujeita a risco de escorregamento, Presença de cicatriz de escorregamento pretérito, Talude de corte com solo exposto

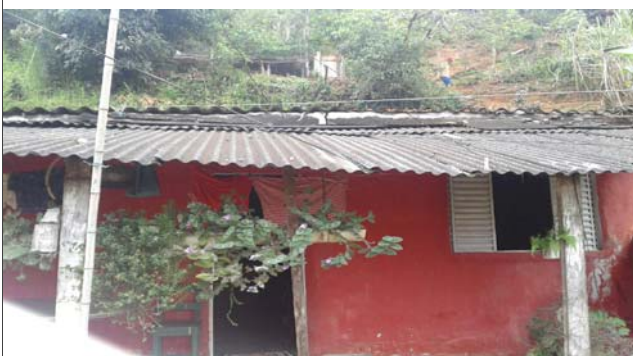
Evidência de movimentação em estruturas, Moradia sujeita a risco de escorregamento, Trincas em muros internos e externos

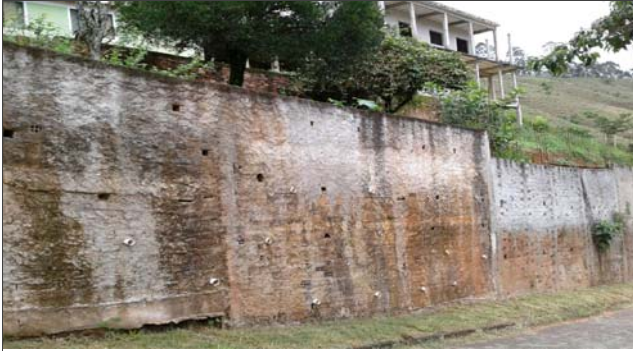
Foto: 1636719133815.jpg ID: 21
Detalhe para intervenção estrutural realizada para mitigação do risco, Moradia sujeita a risco de escorregamento

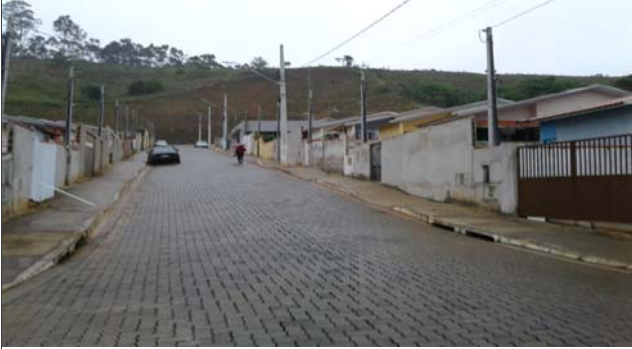
Foto: 1636721065114.jpg ID: 31
Visão geral do setor, Talude de corte com solo exposto

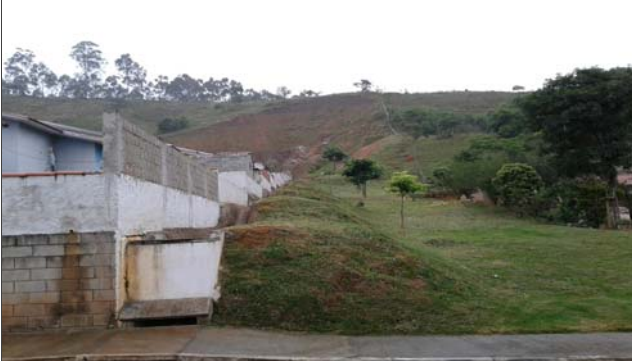
Foto: 1636721103061.jpg ID: 32
Visão geral do setor, Talude de corte com solo exposto

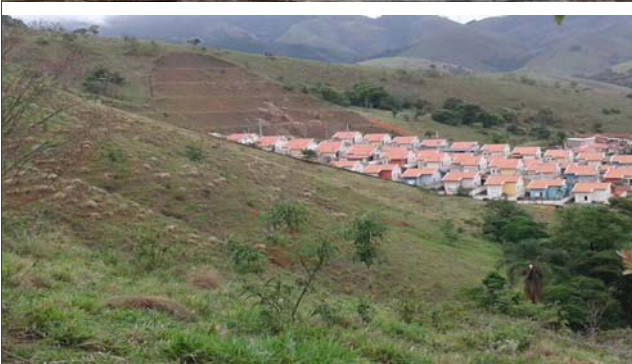
Foto: 1636721697901.jpg ID: 33
Visão geral do setor, Talude de corte com solo exposto
