**IDENTIFICAÇÃO E LOCALIZAÇÃO**

**Município:** Areias **Nome da área:** ARE/001 **Setor de Risco:** ARE/001/001/INU/R1/V1  
**Endereço:** Rodovia dos Tropeiros **Bairro:** Represa  
**Condições de acesso:** Livre para ambulância, ônibus e caminhões **Data:** 18/11/2021  
**Equipe:** Mario Rubens, Mikhael **Latitude:** 7502403 **Longitude:** 530190 **Sirgas 2000/UTM 23S**  
**Município fronteira:** Areias 100%

**Setor mapeado**  
**ARE/001/001/INU/R1/V1**

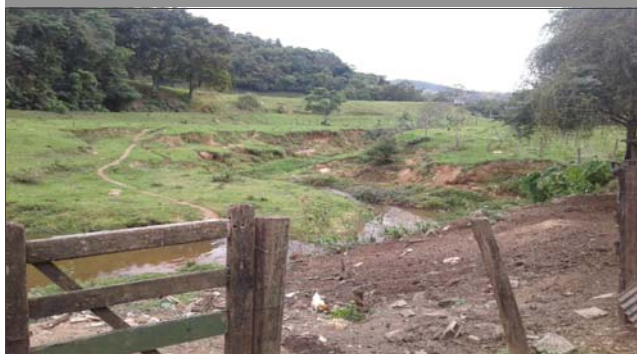
Foto: 1637255999151.jpg ID: 61  
Visão geral da drenagem

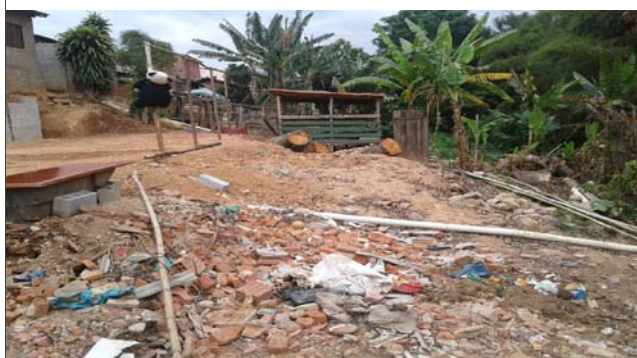
Foto: 1637256030070.jpg ID: 62  
Visão geral da área

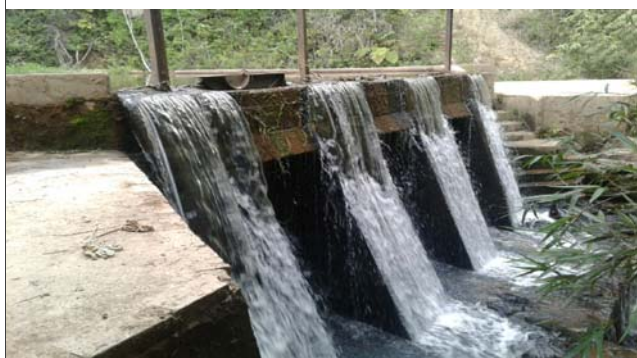
Foto: 1637256494430.jpg ID: 63  
detalhe para intervenções no canal,

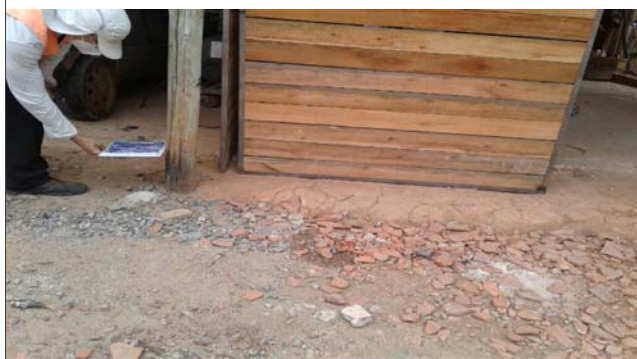
Foto: 1637256711128.jpg ID: 64  
Detalhe para nível de atingimento

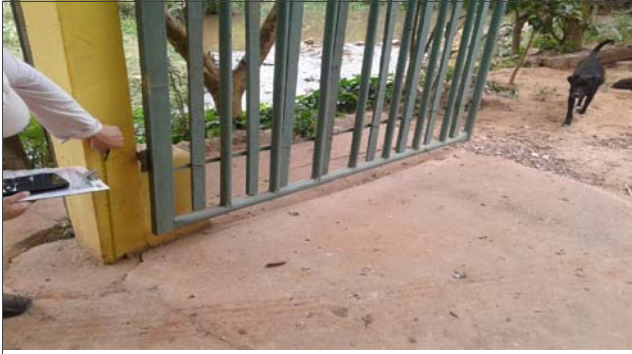
Foto: 1637251042228.jpg ID: 51  
Detalhe para nível de atingimento

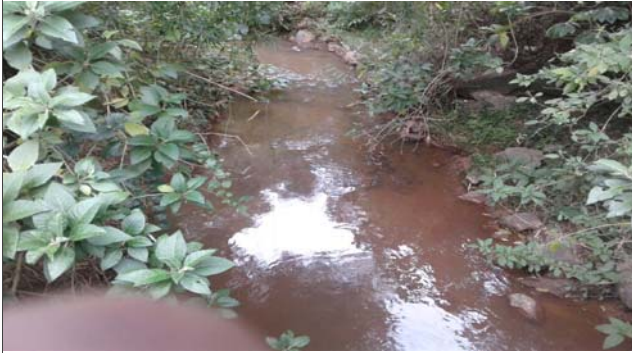
Foto: 1637251548739.jpg ID: 52  
Visão geral da drenagem

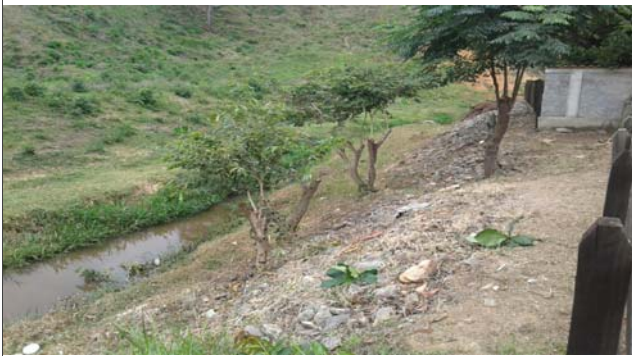
Foto: 1637254045763.jpg ID: 53  
Visão geral da drenagem, Limite da área atingida pelo processo, Imóveis afetados pelo processo, detalhe para intervenções no canal

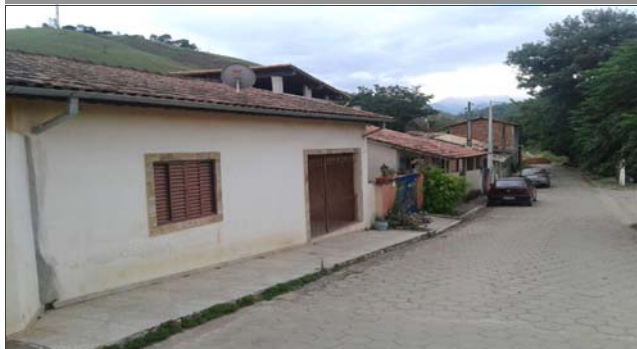
Foto: 1637259401946.jpg ID: 71

Visão geral da área, Imóveis afetados pelo processo

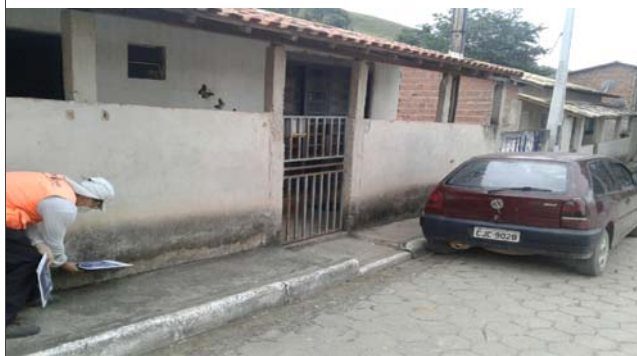
Foto: 1637259465671.jpg ID: 72

Detalhe para nível de atingimento

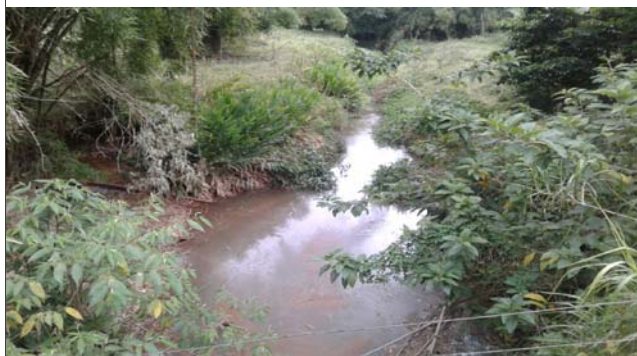
Foto: 1637259760353.jpg ID: 73

Visão geral da drenagem

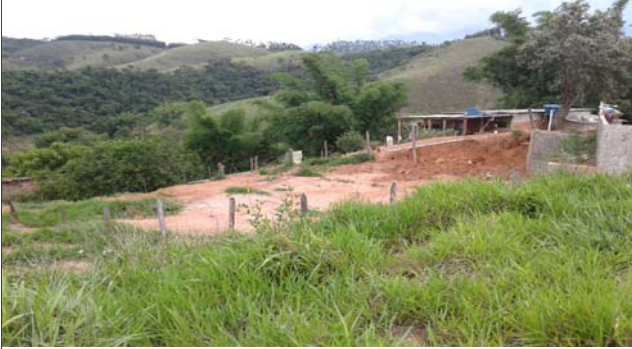
Foto: 1637236908166.jpg ID: 11

Visão geral do setor, Moradia sujeita a risco de escorregamento, Talude de corte com solo exposto

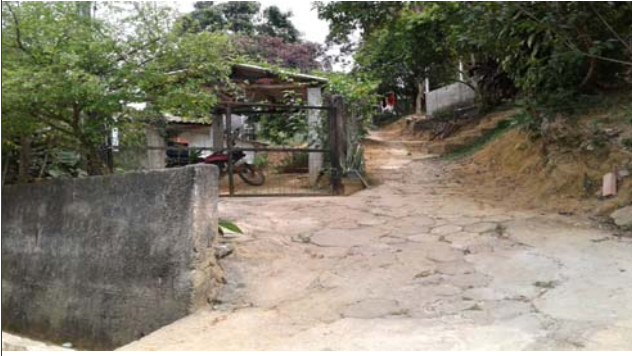
Foto: 1637237055862.jpg ID: 12

Visão geral do setor, Moradia sujeita a risco de escorregamento, Talude de corte com solo exposto

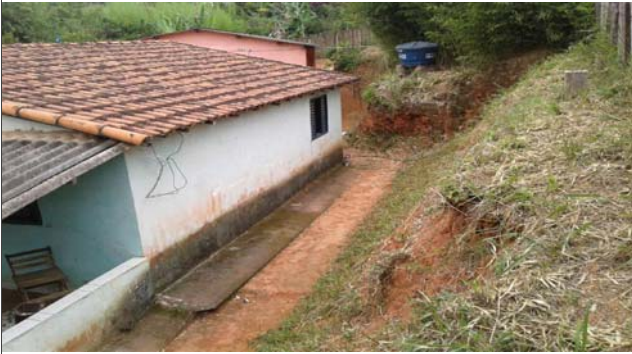
Foto: 1637237823871.jpg ID: 13

Moradia sujeita a risco de escorregamento, Talude de corte com solo exposto

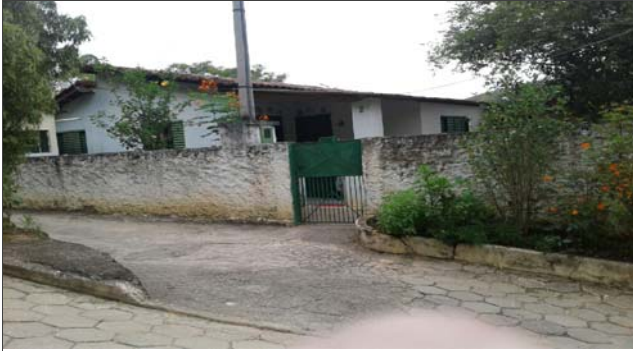
Foto: 1637239307470.jpg ID: 21  
Visão geral do setor, Moradia sujeita a risco de escorregamento

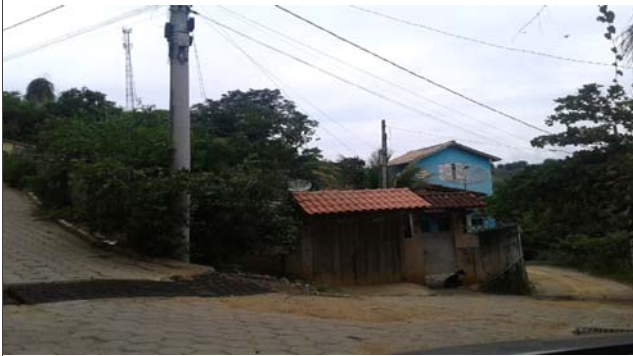
Foto: 1637240514162.jpg ID: 22  
Visão geral do setor, Moradia sujeita a risco de escorregamento

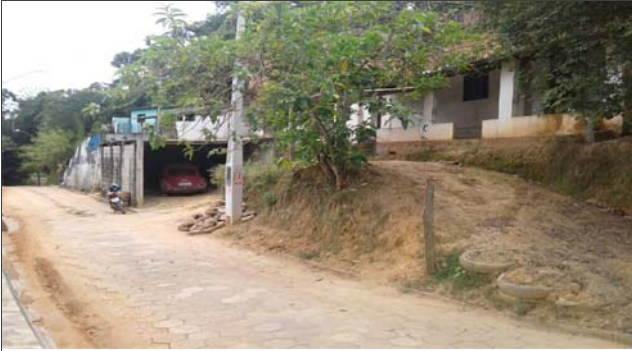
Foto: 1637241124635.jpg ID: 31  
Visão geral do setor, Moradia sujeita a risco de escorregamento

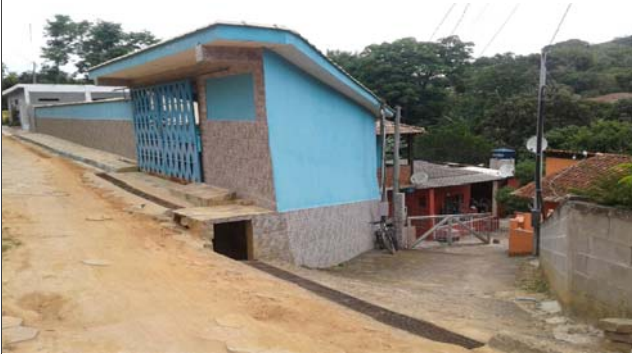
Foto: 1637241219544.jpg ID: 32  
Visão geral do setor, Moradia sujeita a risco de escorregamento

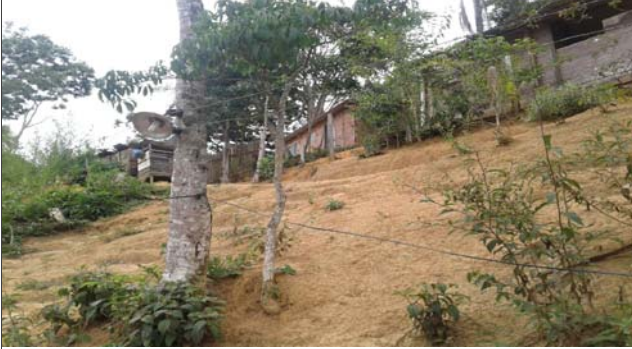
Foto: 1637241504785.jpg

Visão geral do setor, Formação de processo erosivo, Moradia sujeita a risco de escorregamento, Talude de corte com solo exposto

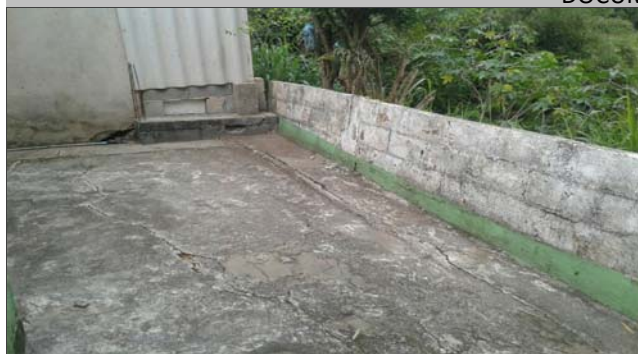
Foto: 1637261496126.jpg ID: 81  
Evidência de movimentação no terreno

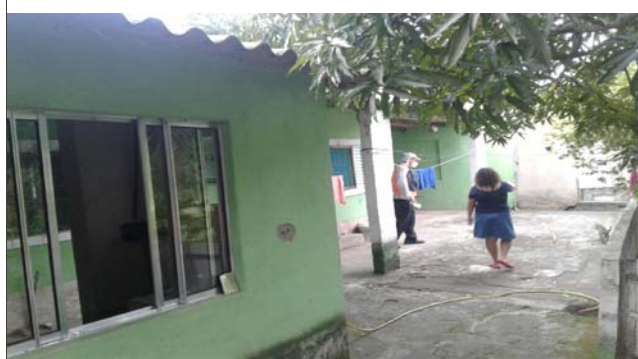
Foto: 1637261601355.jpg ID: 82  
Moradia sujeita a risco de solapamento

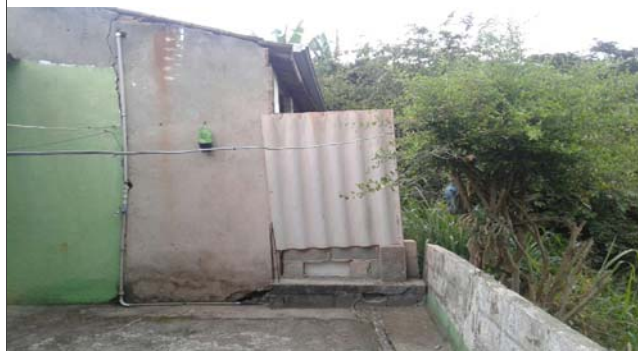
Foto: 1637261726118.jpg ID: 83  
Evidência de movimentação em estruturas,

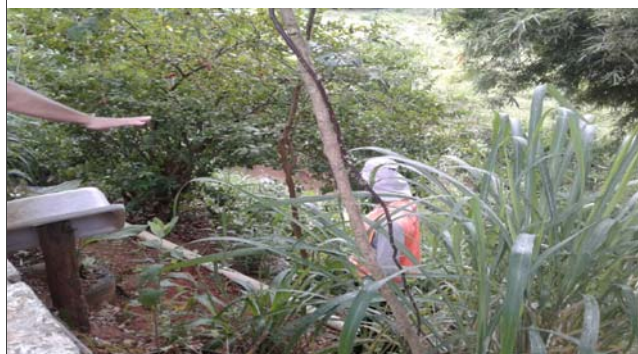
Foto: 1637261849096.jpg ID: 84  
Visão geral da drenagem, Detalhe do canal, Detalhe para processo de solapamento no talude

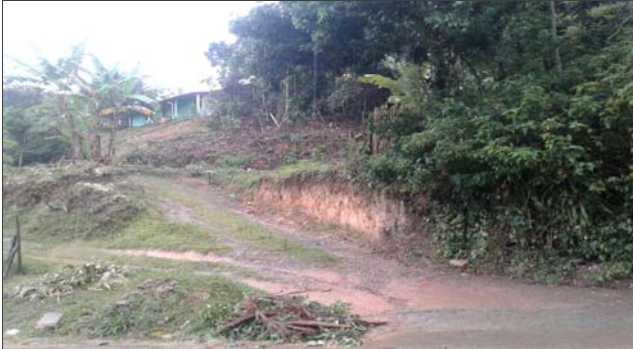
Foto: 1637316571056.jpg ID: 11  
Visão geral do setor, Talude de corte com solo exposto

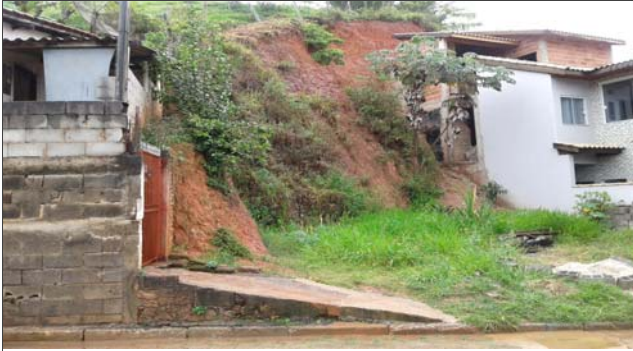
Foto: 1637318070575.jpg ID: 21

Moradia sujeita a risco de escorregamento, Talude de corte com solo exposto

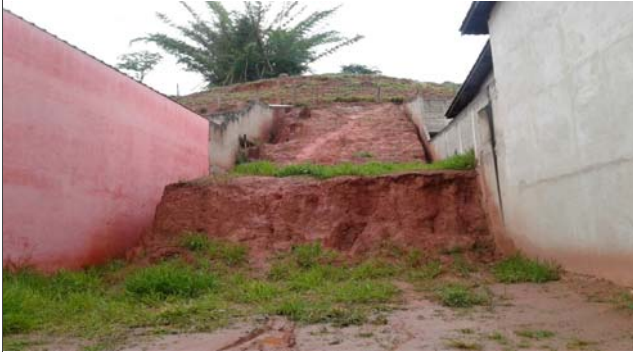
Foto: 1637318124947.jpg ID: 22

Talude de corte com solo exposto

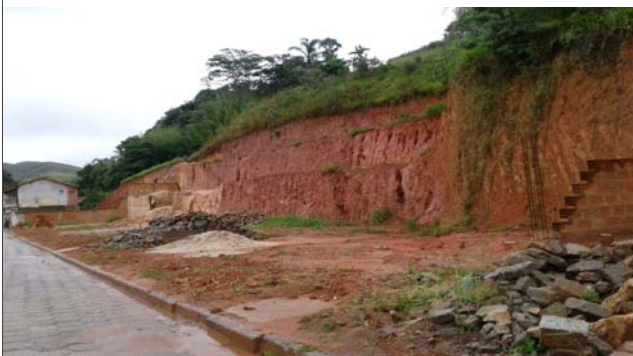
Foto: 1637318357812.jpg ID: 23

Talude de corte com solo exposto
