IDENTIFICAÇÃO E LOCALIZAÇÃO

Município: Bananal **Nome da área:** BAN/001 **Setor de Risco:** BAN/001/001/INU/R2/V1
Endereço: Rua Prefeito Washington Luiz de Carvalho Bruno **Bairro:** Vila Bom Jardim
Condições de acesso: Apenas a pé, com estrutura precária **Data:** 10/11/2021
Equipe: Mario Rubens, Mikhael **Latitude:** 7489494 **Longitude:** 569656 **Sirgas 2000/UTM 23S**
Município fronteira: Bananal 100%

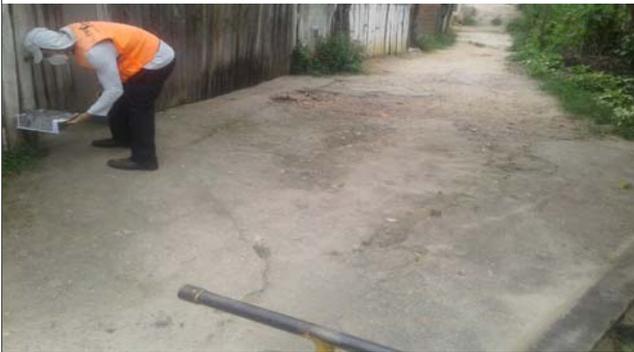
Foto: 1636542416042.jpg ID: 22
Detalhe para nível de atingimento

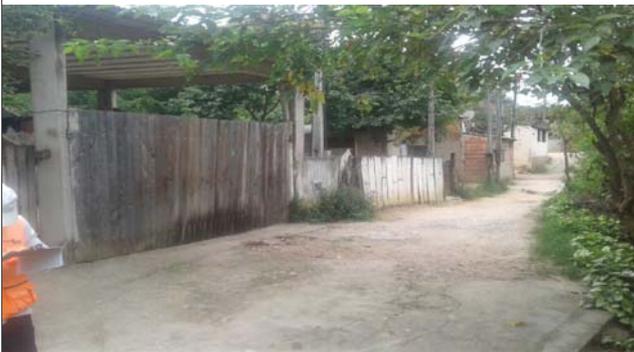
Foto: 1636542464141.jpg ID: 23
Imóveis afetados pelo processo

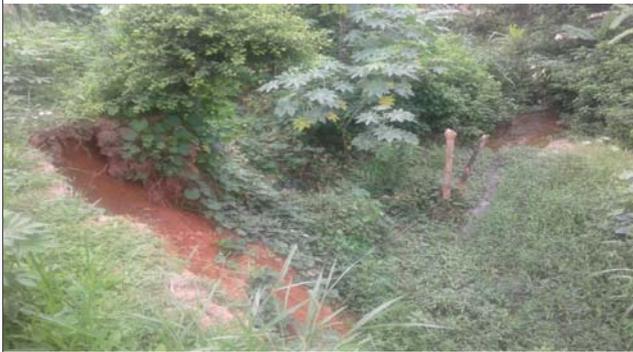
Foto: 1636541193876.jpg ID: 12
Visão geral da drenagem, Detalhe do canal, Detalhe para processo de solapamento no talude, Formação de processo erosivo

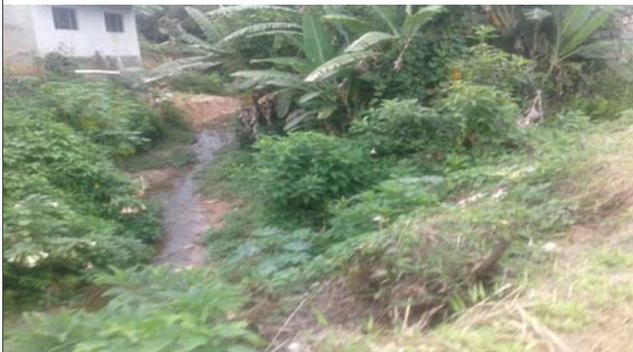
Foto: 1636541424479.jpg ID: 13
Visão geral da drenagem, Evidência de movimentação no terreno

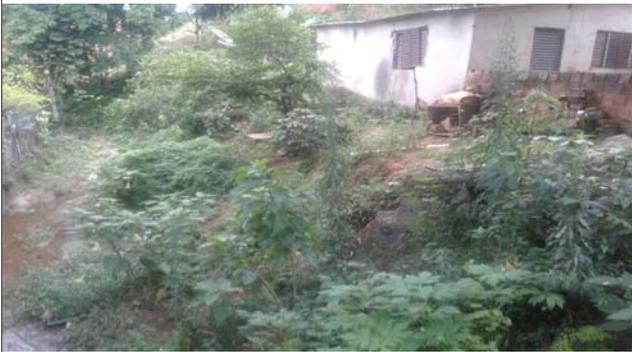
Foto: 1636544153026.jpg ID: 32

Evidência de movimentação em estruturas

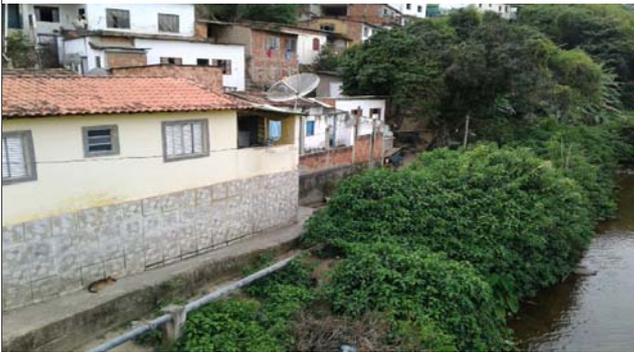
Foto: 1636394909697.jpg ID: 42
Imóveis afetados pelo processo

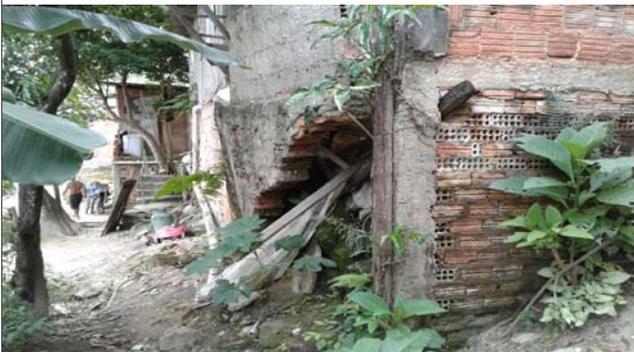
Foto: 1636396035698.jpg ID: 43
Imóveis afetados pelo processo

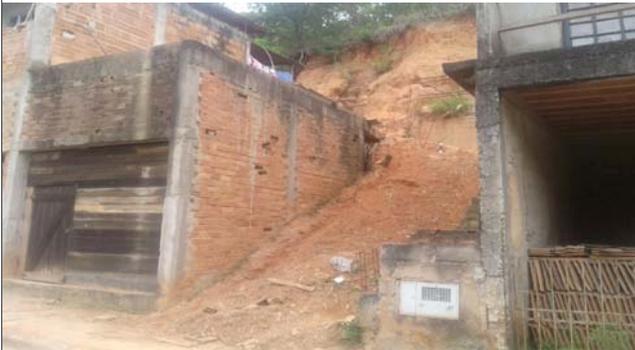
Foto: 1636549358761.jpg ID: 42
Formação de processo erosivo, Talude de corte com solo exposto

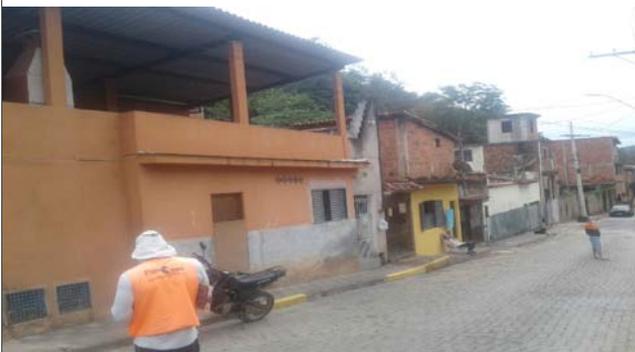
Foto: 1636550275623.jpg ID: 43
Visão geral do setor

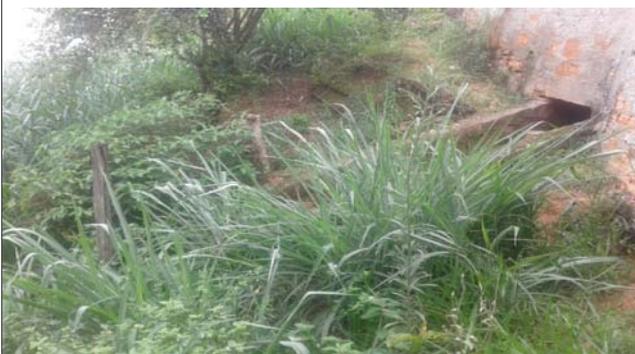
Foto: 1636550541205.jpg ID: 44
Detalhe para intervenção estrutural realizada para mitigação do risco, Escada d'água

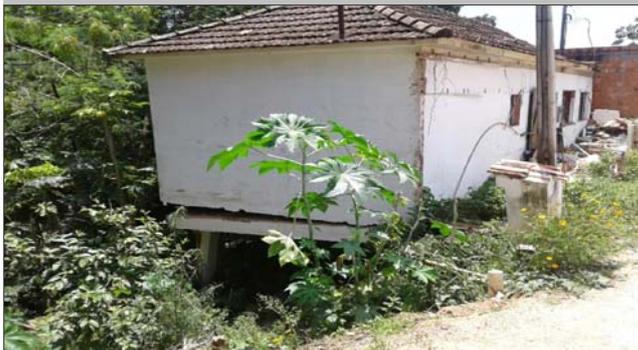
Foto: 1636380314354.jpg ID: 11

Visão geral do setor, Evidência de movimentação em estruturas, Moradia sujeita a risco de escorregamento

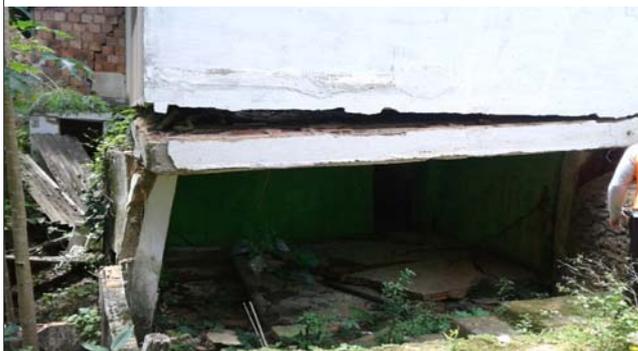
Foto: 1636380413132.jpg ID: 12

Evidência de movimentação em estruturas

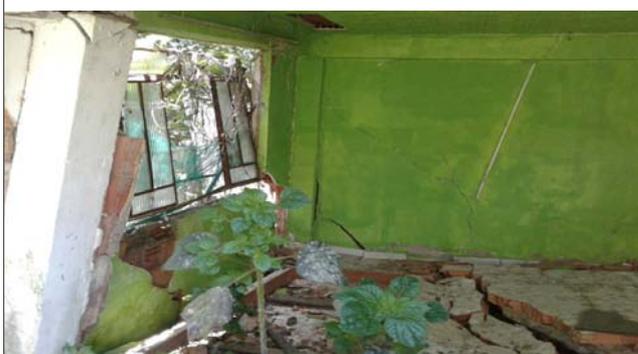
Foto: 1636380500455.jpg ID: 13

Evidência de movimentação em estruturas

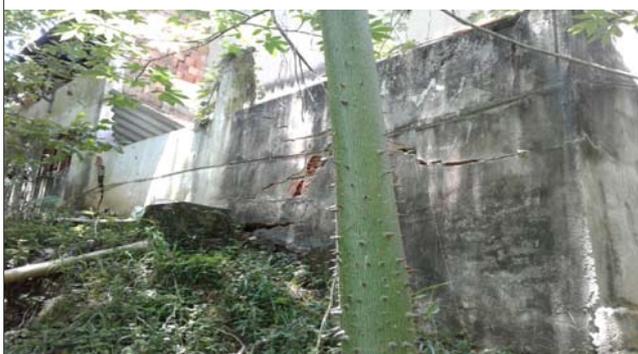
Foto: 1636380554944.jpg ID: 14

Evidência de movimentação em estruturas

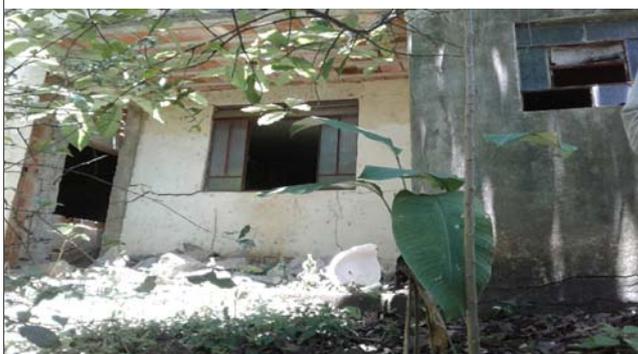
Foto: 1636380597176.jpg ID: 15

Evidência de movimentação em estruturas

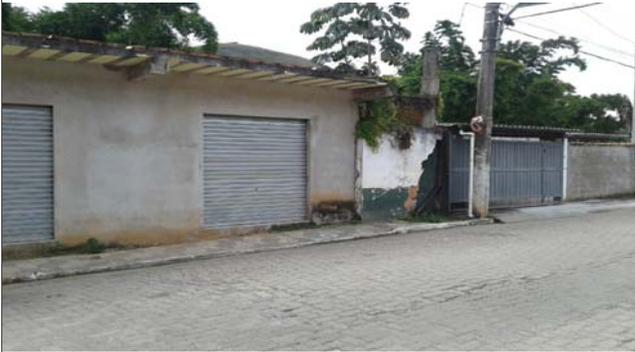
Foto: 1636390818247.jpg ID: 22
Visão geral do setor

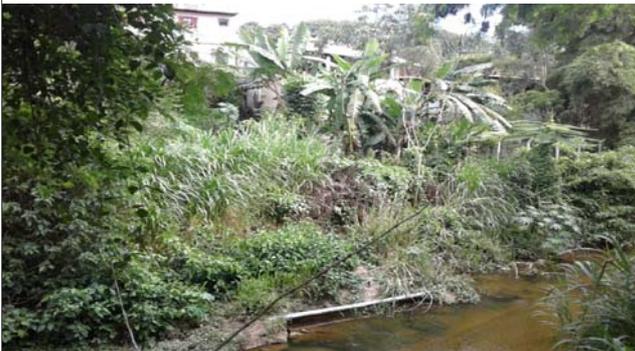
Foto: 1636391799946.jpg ID: 23
Visão geral do setor, Moradia sujeita a risco de escorregamento

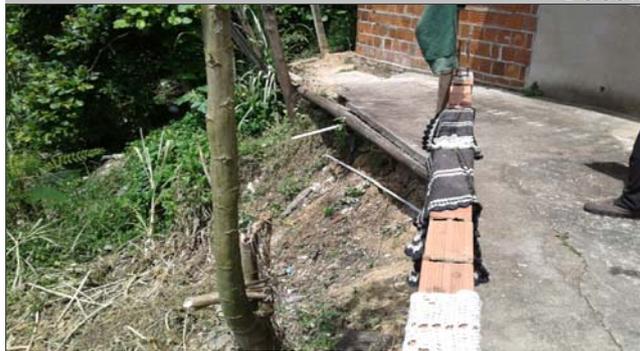
Foto: 1636382883859.jpg ID: 31
Detalhe para processo de solapamento no talude, Detalhe para sistema de drenagem superficial, Evidência de movimentação no terreno, Moradia sujeita a risco de solapamento

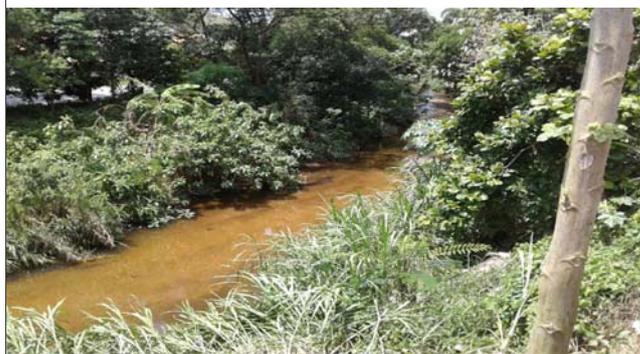
Foto: 1636383008974.jpg ID: 32
Visão geral da drenagem, Detalhe do canal

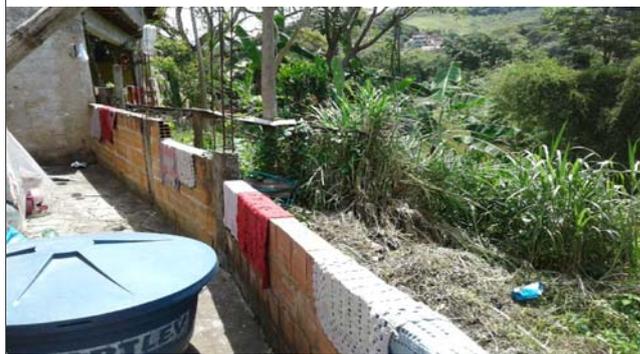
Foto: 1636383049553.jpg ID: 33
Detalhe do canal

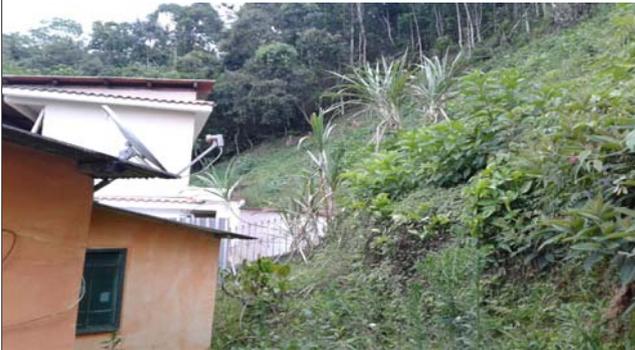
Foto: 1636397982500.jpg ID: 52
Depósito de escorregamento pretérito, Evidência de movimentação no terreno

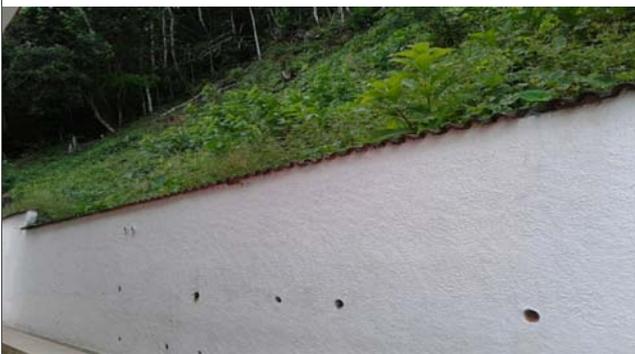
Foto: 1636398930939.jpg ID: 53
Presença de árvore inclinada, Presença de cicatriz de escorregamento pretérito

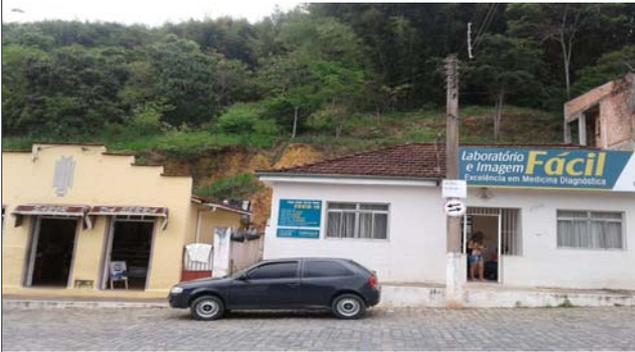
Foto: 1636454887846.jpg ID: 12
Talude de corte com solo exposto

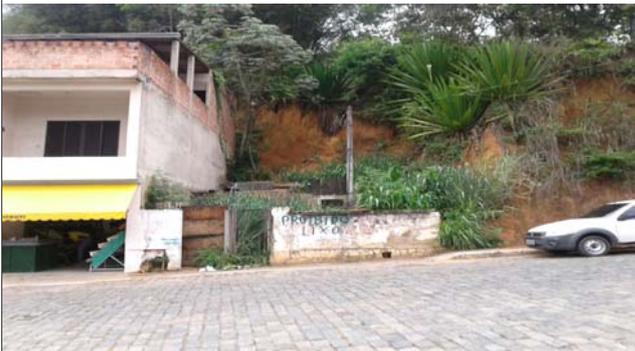
Foto: 1636454945986.jpg ID: 13
Talude de corte com solo exposto

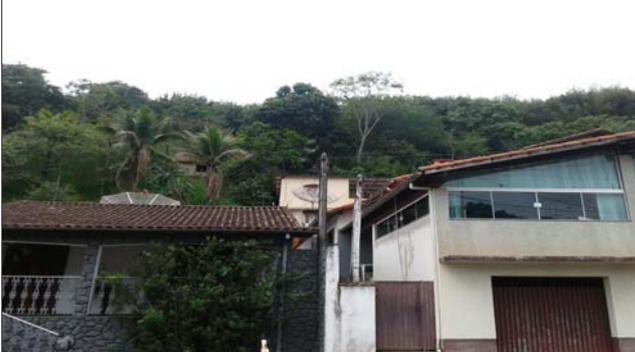
Foto: 1636455120141.jpg ID: 14
Visão geral do setor

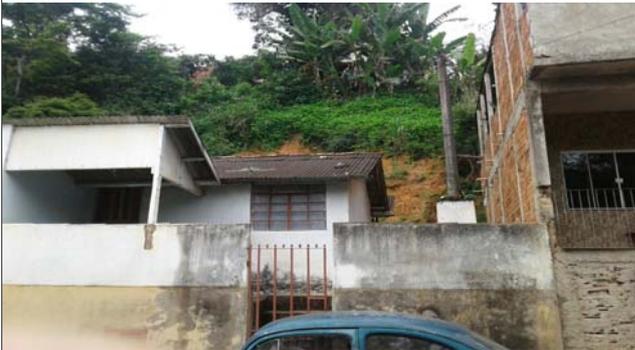
Foto: 1636458748209.jpg ID: 22

Moradia sujeita a risco de escorregamento, Talude de corte com solo exposto

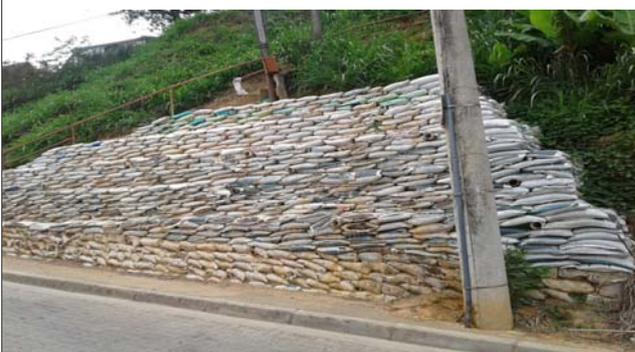
Foto: 1636463270414.jpg ID: 24

Estrutura de contenção de talude de corte.

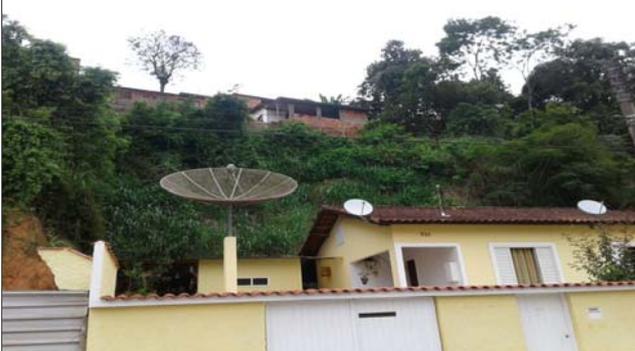
Foto: 1636463340607.jpg ID: 25

Formação de processo erosivo, Moradia sujeita a risco de escorregamento, Presença de cicatriz de escorregamento pretérito

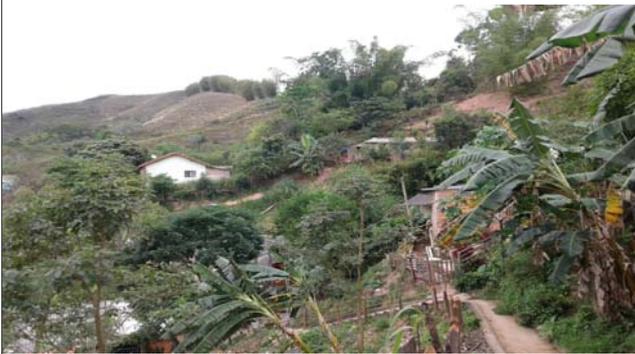
Foto: 1636462951957.jpg ID: 33
Visão geral do setor

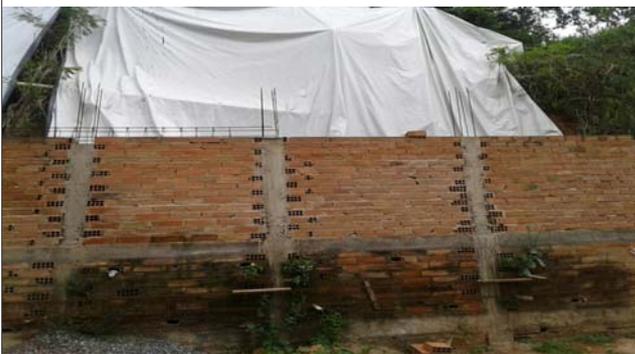
Foto: 1636463969139.jpg ID: 43

Moradia sujeita a risco de escorregamento, Presença de cicatriz de escorregamento pretérito, Talude de corte com solo exposto

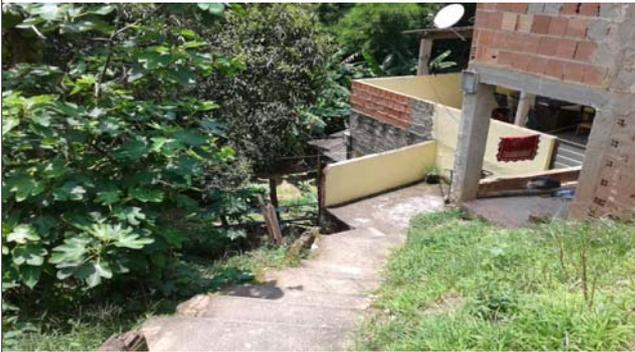
Foto: 1636464884344.jpg ID: 52
Visão geral do setor

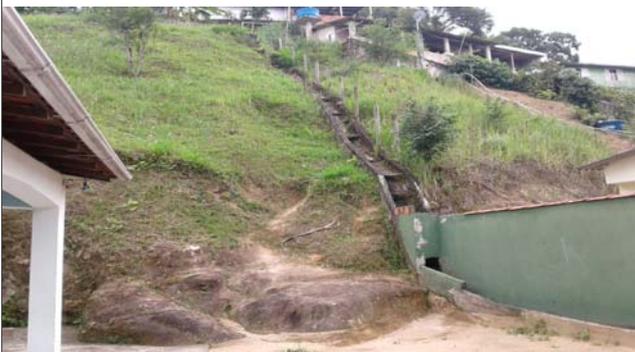
Foto: 1636477616527.jpg ID: 33
Formação de processo erosivo, Talude de corte com solo exposto

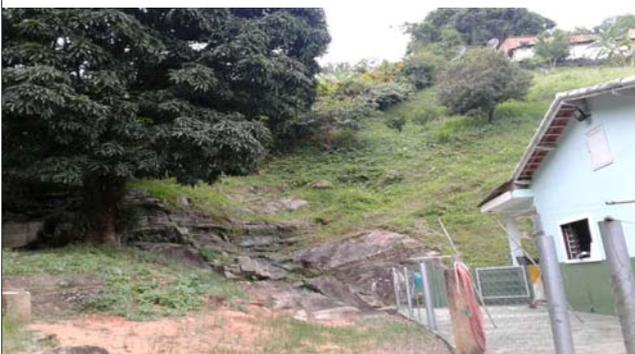
Foto: 1636477960957.jpg ID: 34
Formação de processo erosivo

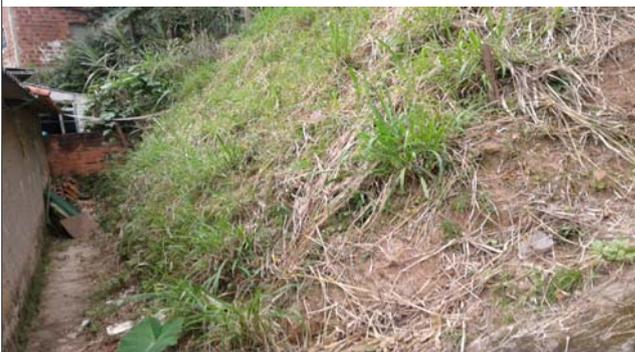
Foto: 1636480980211.jpg ID: 63
Talude de corte com solo exposto

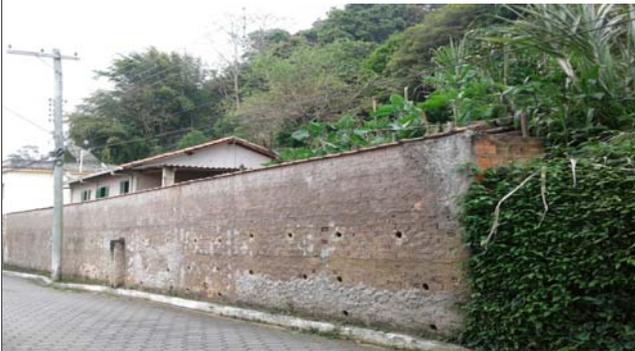
Foto: 1636471863309.jpg ID: 13
Visão geral do setor

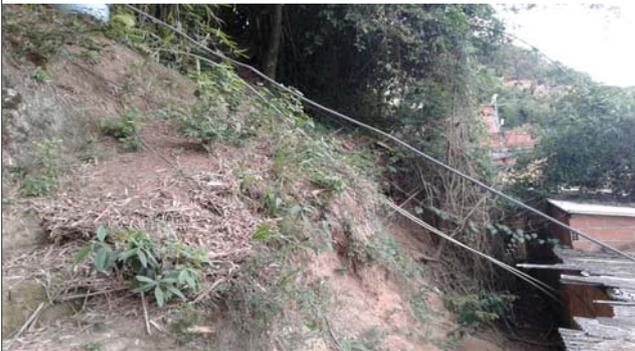
Foto: 1636474229961.jpg ID: 23
Formação de processo erosivo, Presença de cicatriz de escorregamento pretérito, Talude de corte com solo exposto

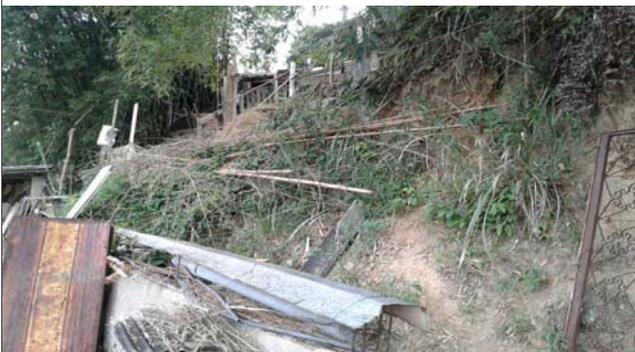
Foto: 1636474267699.jpg ID: 24
Formação de processo erosivo, Talude de corte com solo exposto

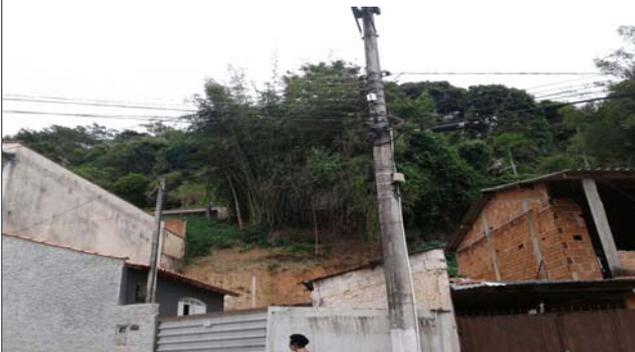
Foto: 1636475089061.jpg ID: 25
Talude de corte com solo exposto

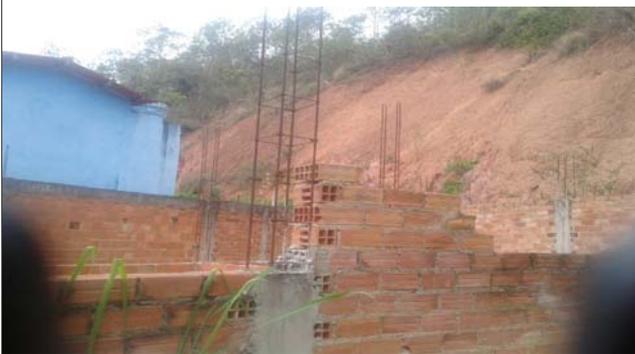
Foto: 1636556990966.jpg ID: 53
Formação de processo erosivo, Moradia sujeita a risco de escorregamento,
Talude de corte com solo exposto

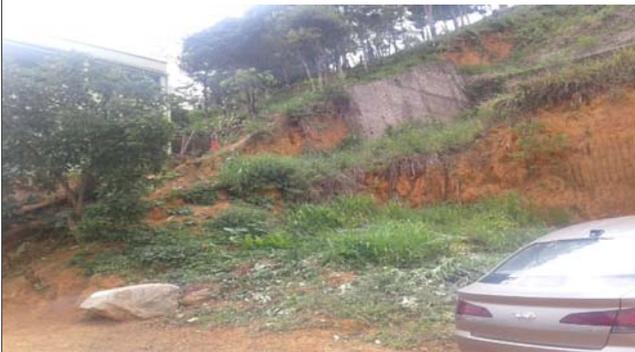
Foto: 1636559373793.jpg ID: 62

Visão geral do setor, Detalhe para intervenção estrutural realizada para mitigação do risco, Moradia sujeita a risco de escorregamento

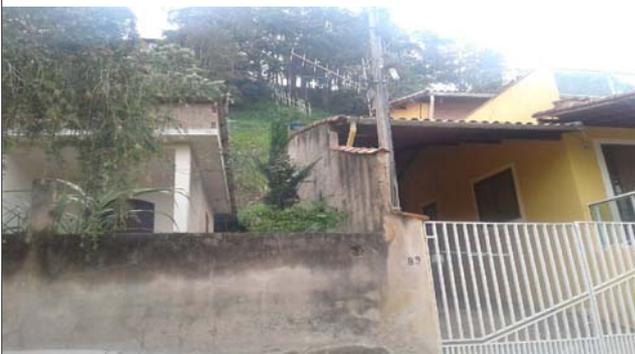
Foto: 1636559556779.jpg ID: 63

Moradia sujeita a risco de escorregamento, Talude natural
