IDENTIFICAÇÃO E LOCALIZAÇÃO

Município: Caçapava **Nome da área:** CAC/001 **Setor de Risco:** CAC/001/001/INU/R2/V1
Endereço: Avenida Brasil **Bairro:** Centro
Condições de acesso: Livre para ambulância, ônibus e caminhões **Data:** 19/05/2022
Equipe: Leonardo Dias, Mario Rubens **Latitude:** 7444551 **Longitude:** 427298 **Sirgas 2000/UTM 23S**
Município fronteira: Caçapava 100%

Setor mapeado
CAC/001/001/INU/R2/V1

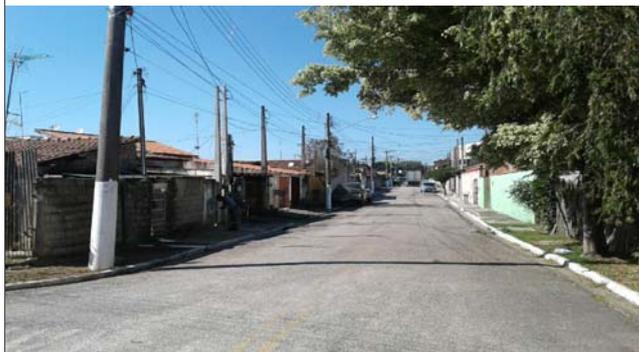
Foto: 1653487161434.jpg ID: 12

Visão geral da área, Limite da área atingida pelo processo, Imóveis afetados pelo processo

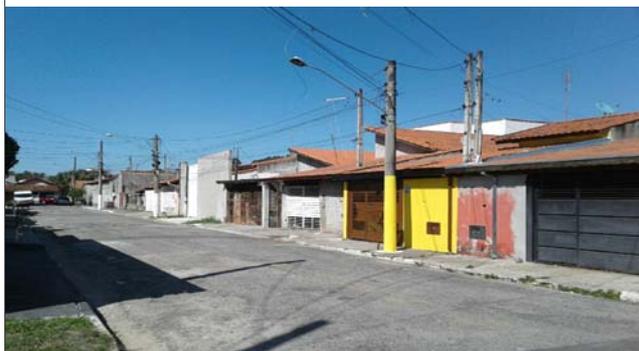
Foto: 1653487338012.jpg ID: 13

Visão geral da área, Limite da área atingida pelo processo, Imóveis afetados pelo processo

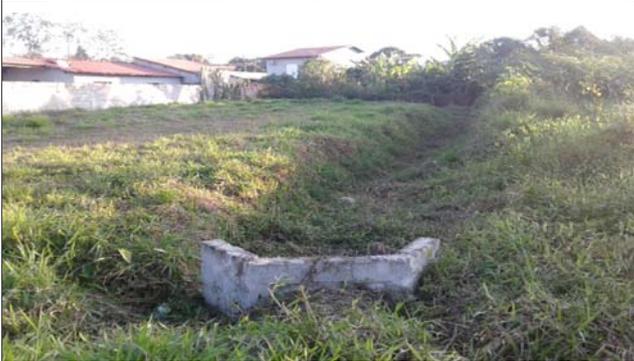
Foto: 1653420678552.jpg ID: 12
Visão geral da drenagem

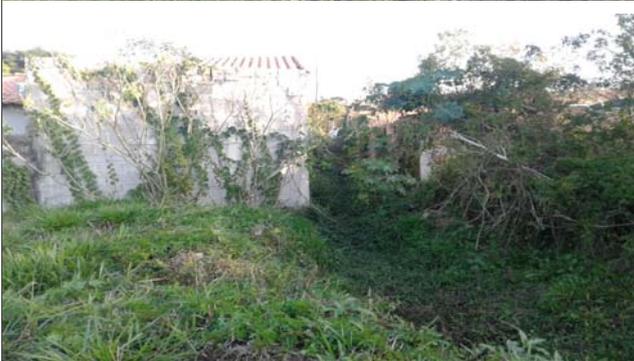
Foto: 1653420995893.jpg ID: 13
Detalhe do canal

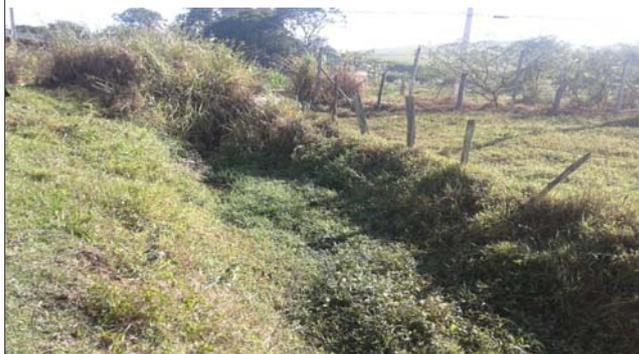
Foto: 1653050294708.jpg ID: 12
Visão geral da drenagem

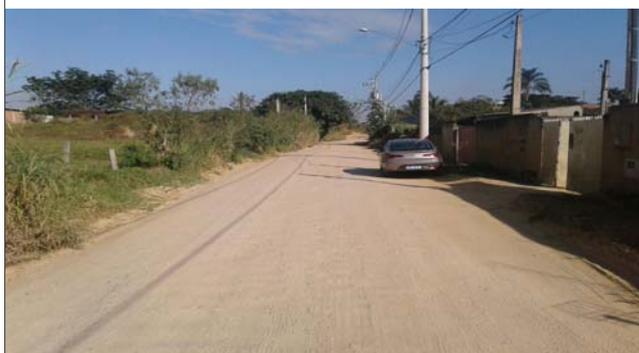
Foto: 1653049160546.jpg ID: 13
Imóveis afetados pelo processo

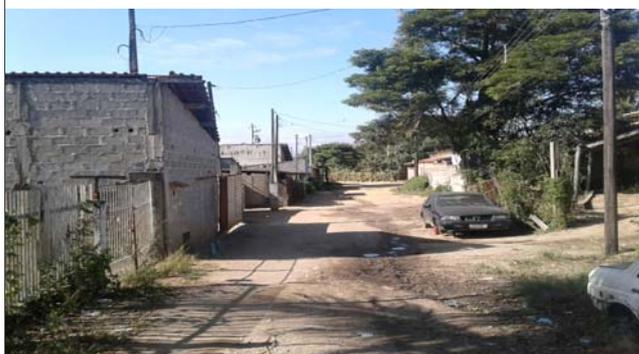
Foto: 1653051833149.jpg ID: 14
Imóveis afetados pelo processo

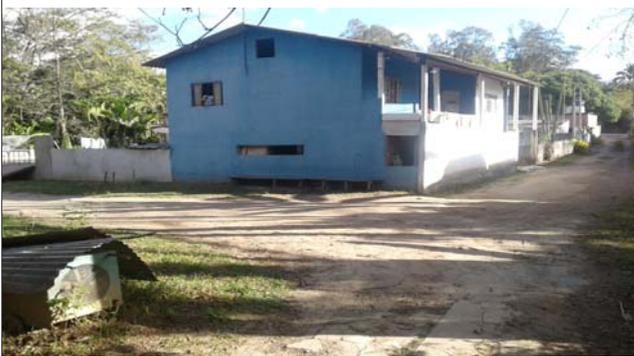
Foto: 1653588993638.jpg ID: 12
Imóveis afetados pelo processo

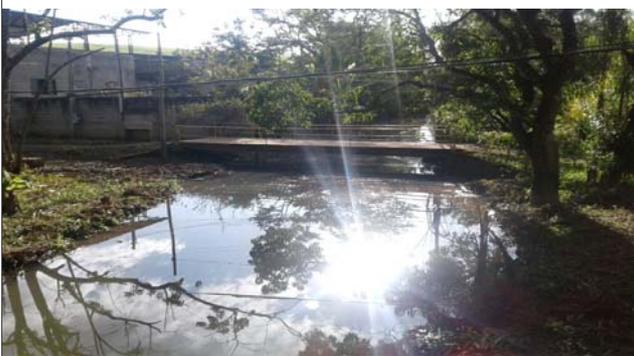
Foto: 1653589641360.jpg ID: 13
Detalhe do canal

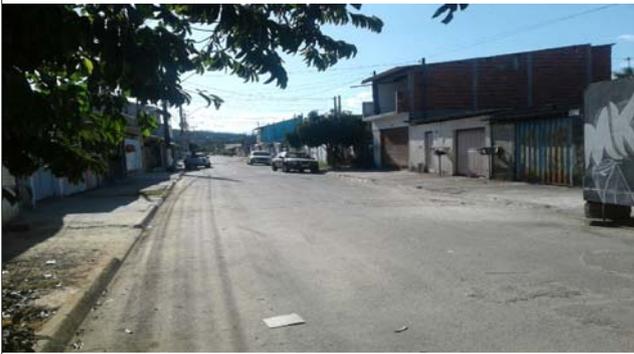
Foto: 1653501055101.jpg ID: 12

Visão geral da área, Imóveis afetados pelo processo

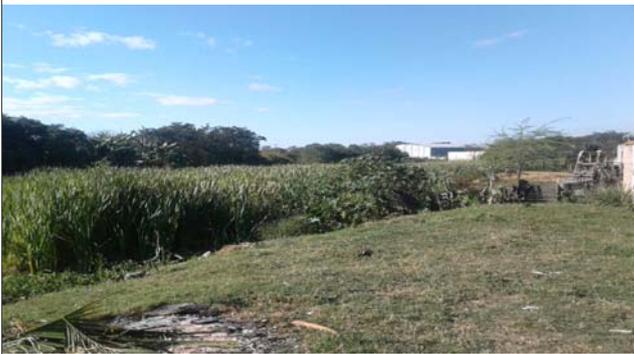
Foto: 1653501454213.jpg ID: 13

Visão geral da área, Visão geral da drenagem, Detalhe do canal

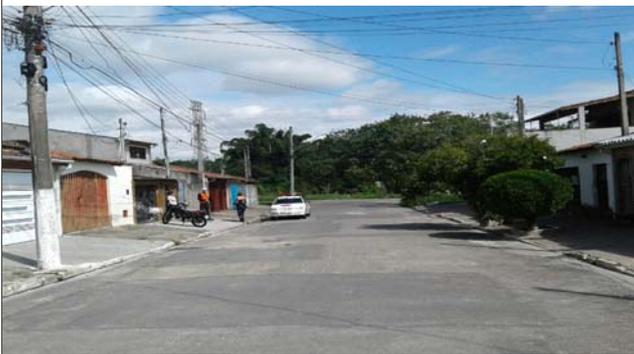
Foto: 1652971683525.jpg ID: 14
Limite da área atingida pelo processo, Imóveis afetados pelo processo

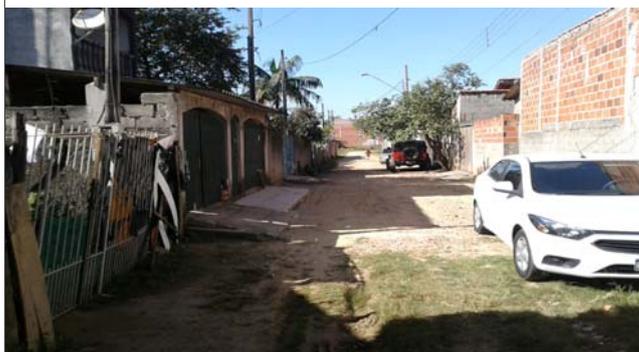
Foto: 1653399101382.jpg ID: 12
Visão geral da área

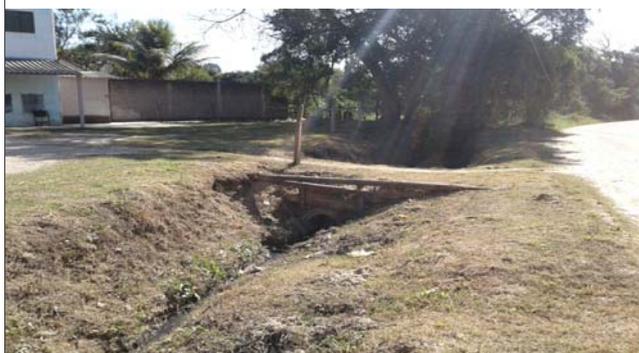
Foto: 1653399368586.jpg ID: 13
Visão geral da drenagem

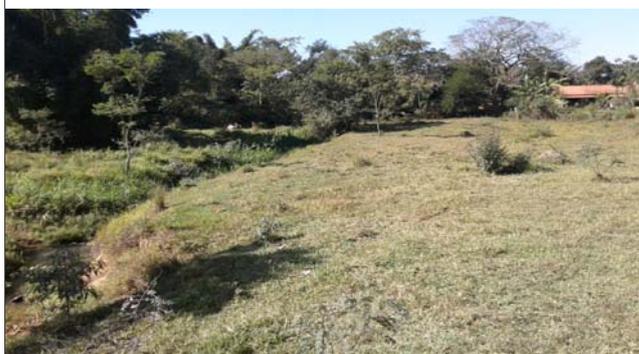
Foto: 1653400192096.jpg ID: 14
Visão geral da área

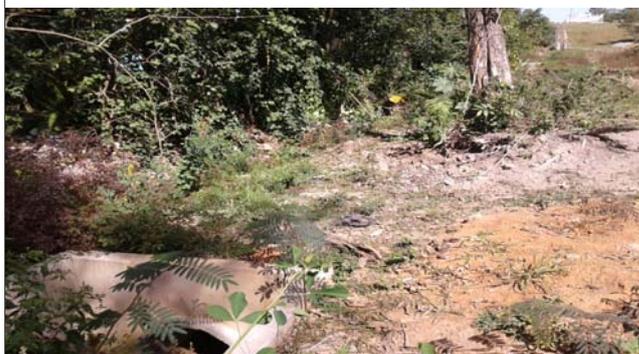
Foto: 1653402999002.jpg ID: 15
Visão geral da área, Detalhe para intervenções no canal

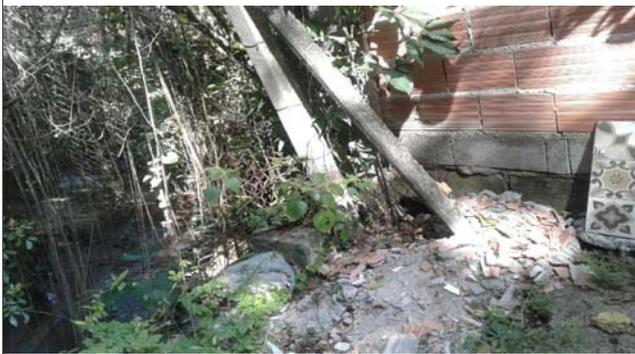
Foto: 1653491295135.jpg ID: 12
Detalhe para processo de erosão, Detalhe para processo de solapamento no talude marginal, Evidência de movimentação em estruturas e no terreno, Moradia sujeita a risco de solapamento

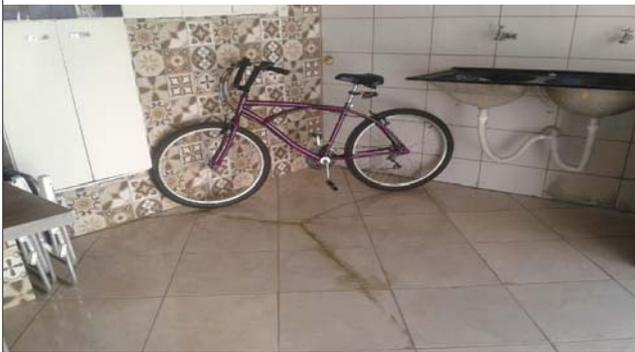
Foto: 1653491362723.jpg ID: 13
Evidência de movimentação em estruturas, Moradia sujeita a risco de solapamento

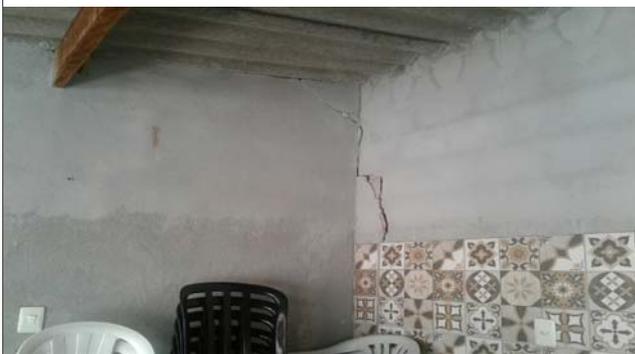
Foto: 1653491504790.jpg ID: 15
Evidência de movimentação no terreno, Moradia sujeita a risco de solapamento

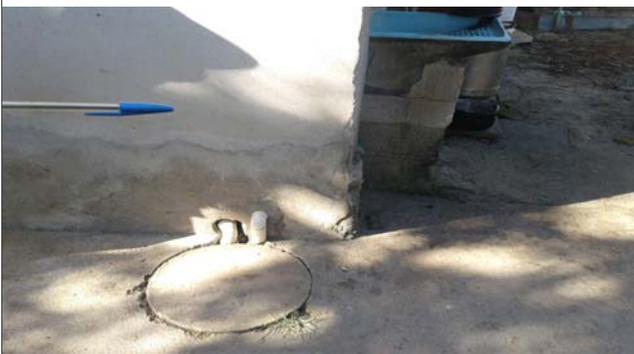
Foto: 1653567959655.jpg ID: 13
Detalhe para nível de atingimento

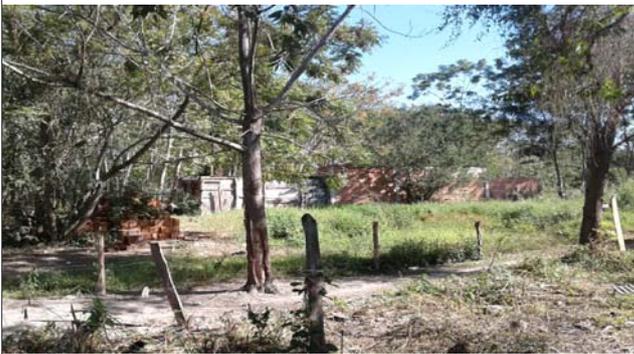
Foto: 1653485388342.jpg ID: 13
Visão geral da área, Limite da área atingida pelo processo, Imóveis afetados pelo processo

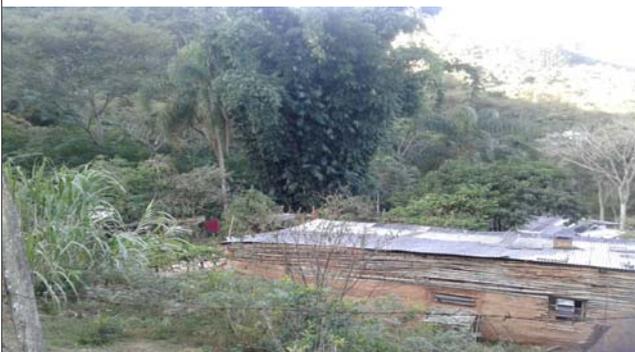
Foto: 1653331653560.jpg ID: 13
Moradia sujeita a risco de rolamento de blocos

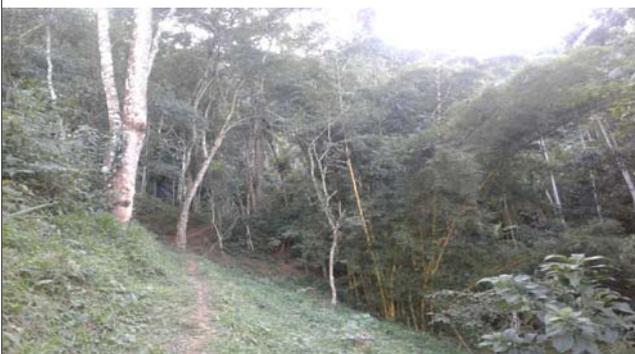
Foto: 1653330116322.jpg ID: 14
Visão geral do setor

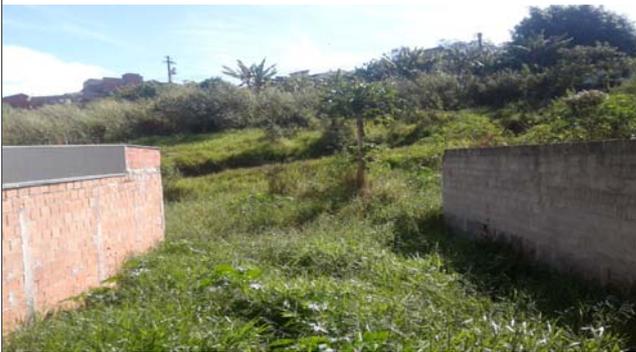
Foto: 1653659411829.jpg ID: 12
Visão geral do setor, Detalhe para processo de erosão, Detalhe para processo de ravinamento, Evidência de movimentação no terreno, Formação de processo erosivo, Moradia sujeita a processos de erosão

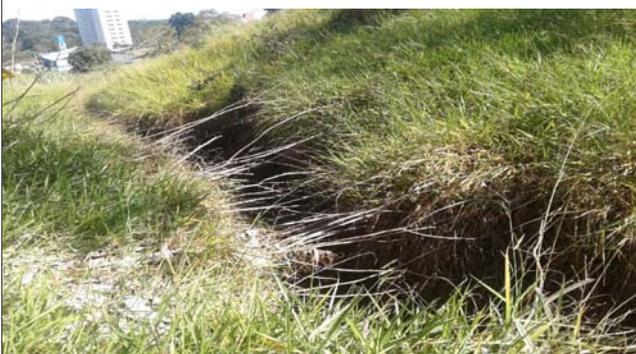
Foto: 1653658824216.jpg ID: 13
Visão geral do setor, Detalhe para processo de erosão, Detalhe para processo de ravinamento, Evidência de movimentação no terreno, Formação de processo erosivo

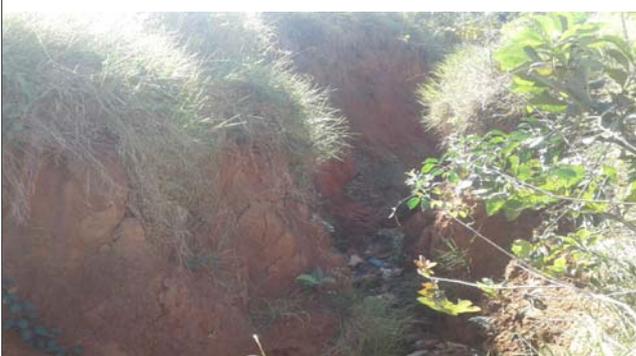
Foto: 1653659111911.jpg ID: 14
Visão geral do setor, Detalhe para processo de erosão, Detalhe para processo de ravinamento, Depósito de escorregamento pretérito, Presença de cicatriz de escorregamento pretérito, Evidência de movimentação no terreno, Formação de processo erosivo

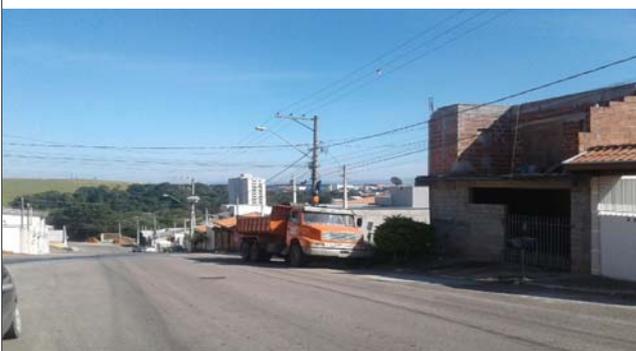
Foto: 1653659564612.jpg ID: 15
Visão geral do setor, Moradia sujeita a processos de erosão
