IDENTIFICAÇÃO E LOCALIZAÇÃO

Município: Cachoeira Paulista **Nome da área:** CAP/001 **Setor de Risco:** CAP/001/001/INU/R1/V1
Endereço: Travessa 3 **Bairro:** Embauzinho
Condições de acesso: Livre para ambulância, ônibus e caminhões **Data:** 21/12/2021
Equipe: Mario Rubens, Mikhael **Latitude:** 7499493 **Longitude:** 499633 **Sirgas 2000/UTM 23S**
Município fronteira: Cachoeira Paulista 61.85%, Cruzeiro

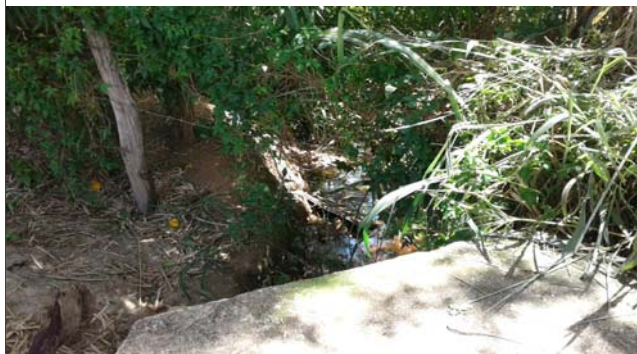
Foto: 1640100272199.jpg ID: 11
Visão geral da área

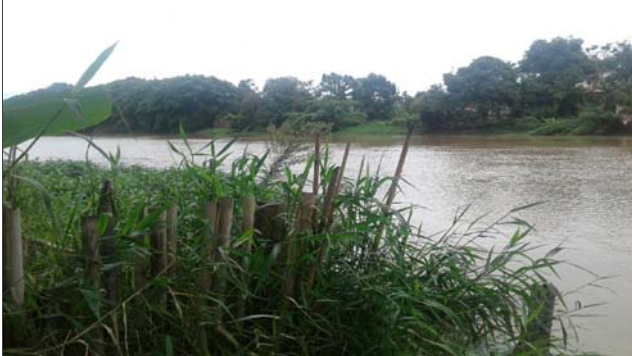
Foto: 1641385680557.jpg ID: 13
Visão geral da drenagem,

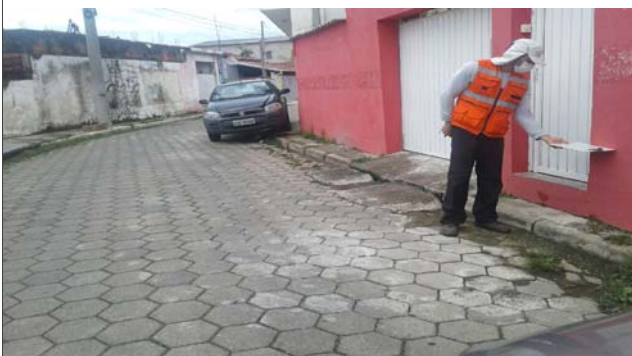
Foto: 1641385770100.jpg ID: 14
Visão geral da drenagem,

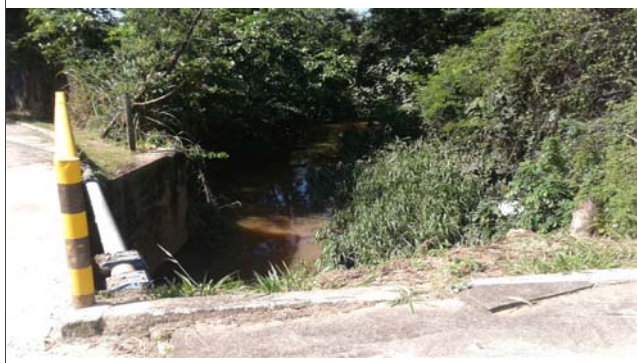
Foto: 1640084100164.jpg ID: 11
Visão geral da drenagem

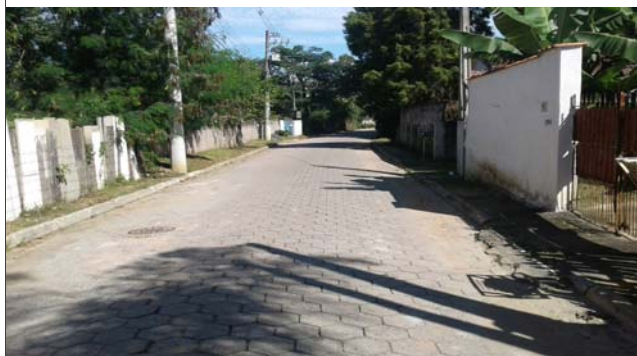
Foto: 1640084889452.jpg ID: 12
Visão geral da drenagem

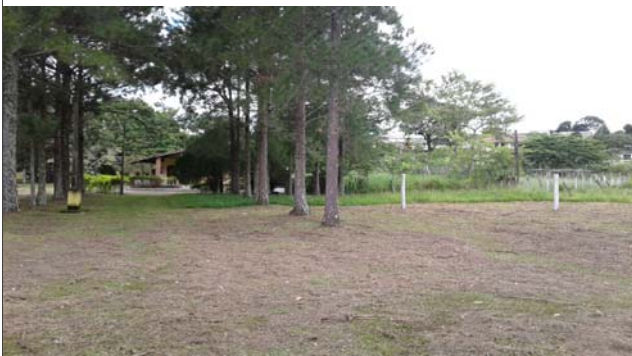
Foto: 1641227907230.jpg ID: 13
Imóveis afetados pelo processo

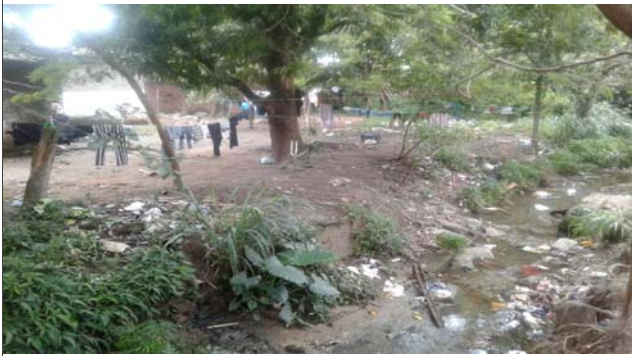
Foto: 1641295667538.jpg ID: 11
Visão geral da drenagem

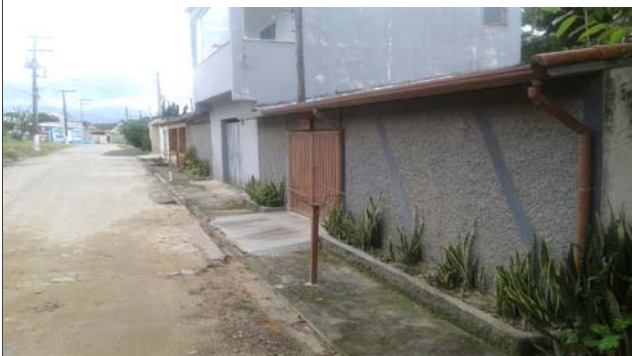
Foto: 1641302199777.jpg ID: 22
Visão geral da drenagem, detalhe para intervenções no canal,

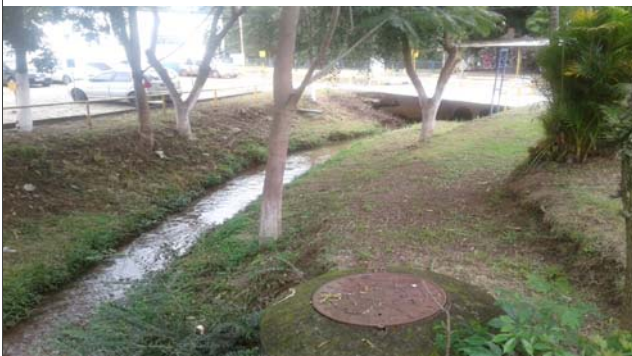
Foto: 1641302267776.jpg ID: 23
Visão geral da área, Imóveis afetados pelo processo

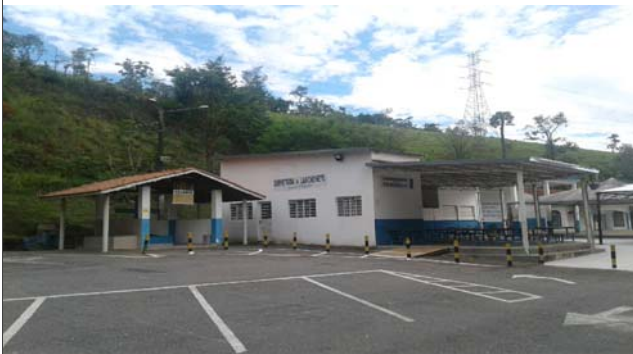
Foto: 1641395553621.jpg ID: 11
Formação de processo erosivo, Talude de corte com solo exposto

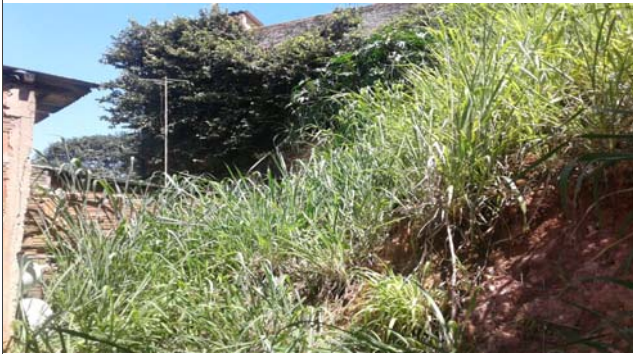
Foto: 1640015233423.jpg ID: 31
Formação de processo erosivo, Presença de cicatriz de escorregamento pretérito, Talude de corte com solo exposto

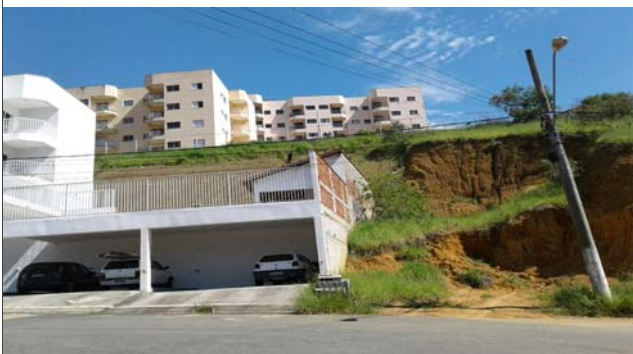
Foto: 1640172597862.jpg ID: 12
Formação de processo erosivo, Talude de corte com solo exposto

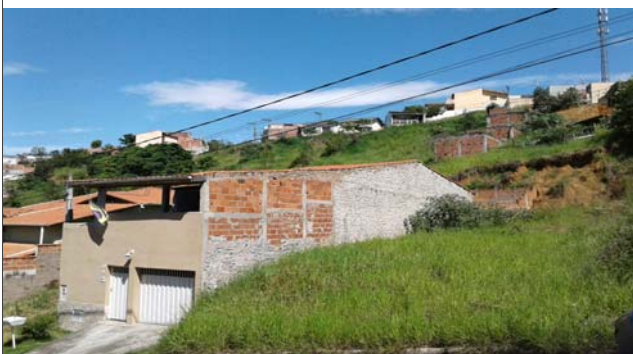
Foto: 1640172661796.jpg ID: 13
Presença de cicatriz de escorregamento pretérito, Talude de corte com solo exposto

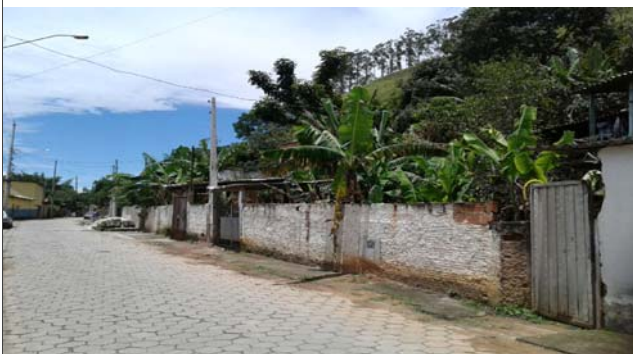
Foto: 1641215421162.jpg ID: 12
Visão geral do setor, Moradia sujeita a risco de escorregamento, Talude de corte com solo exposto, Moradias próximas ao topo do talude de corte

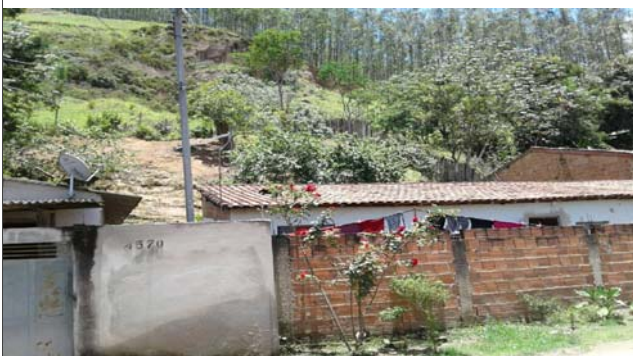
Foto: 1641216856605.jpg ID: 13
Visão geral do setor, Moradia sujeita a risco de escorregamento

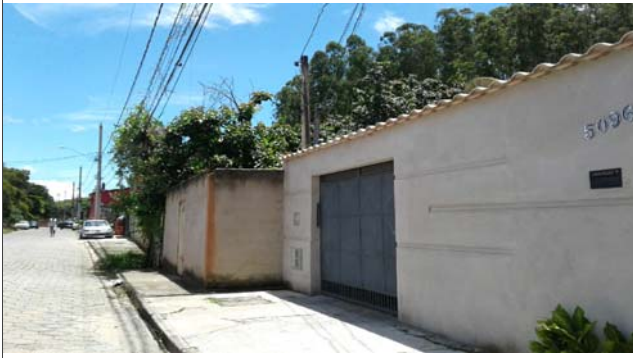
Foto: 1641219958159.jpg ID: 31
Visão geral do setor, Moradia sujeita a risco de escorregamento

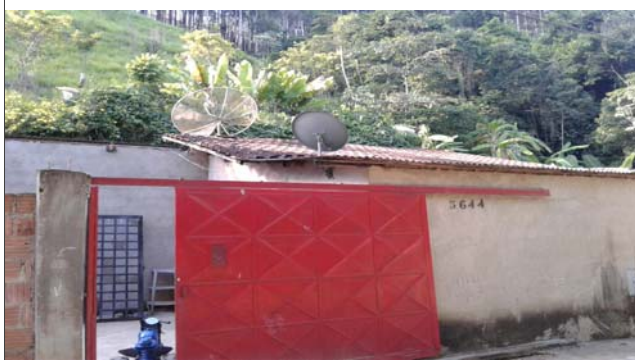
Foto: 1640108955878.jpg ID: 23
Formação de processo erosivo, Talude de corte com solo exposto

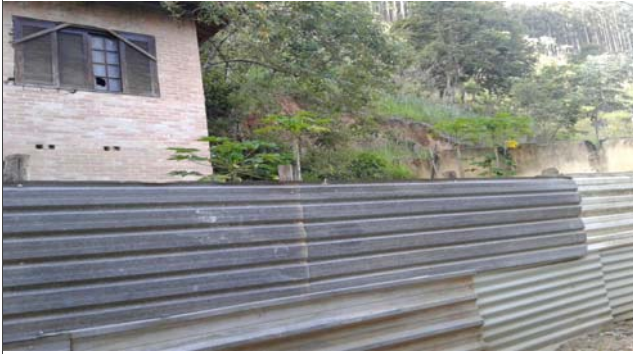
Moradia sujeita a risco de escorregamento, Presença de cicatriz de escorregamento pretérito, Talude de corte com solo exposto

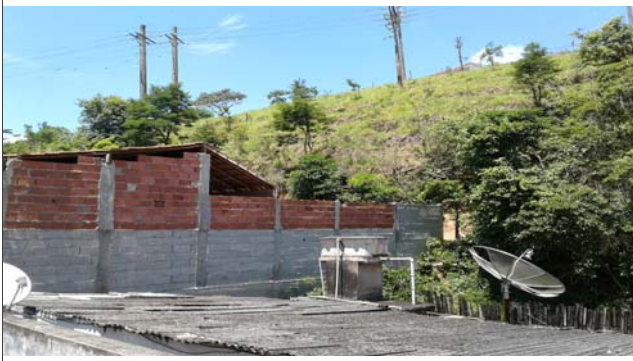
Foto: 1640178614768.jpg ID: 33
Formação de processo erosivo, Talude de corte com solo exposto

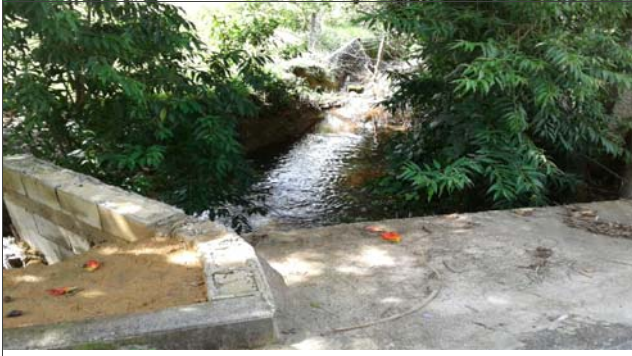
Foto: 1641227716277.jpg ID: 11

Visão geral da drenagem, Vista para jusante

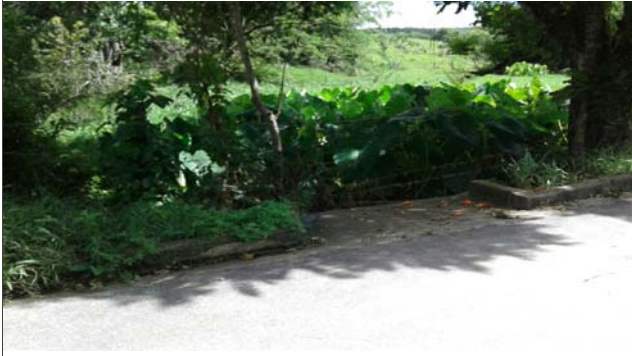
Foto: 1641227847726.jpg ID: 12

Visão geral da drenagem, detalhe para intervenções no canal,

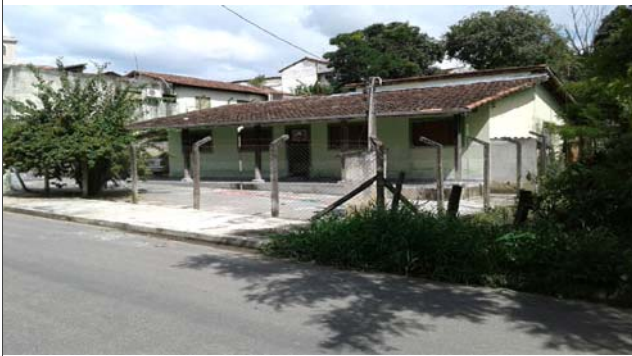
Foto: 1641227907230.jpg ID: 13

Imóveis afetados pelo processo
