IDENTIFICAÇÃO E LOCALIZAÇÃO

Município: Canas **Nome da área:** CAN/001 **Setor de Risco:** CAN/001/001/INU/R2/V1
Endereço: Rua Santo Antônio **Bairro:** Caninhas
Condições de acesso: Livre para ambulância, ônibus e caminhões **Data:** 05/01/2022
Equipe: Mario Rubens, Mikhael **Latitude:** 7491489 **Longitude:** 495615 **Sirgas 2000/UTM 23S**
Município fronteira: Cachoeira Paulista 38.20%, Canas 61

Setor mapeado
CAN/001/001/INU/R2/V1

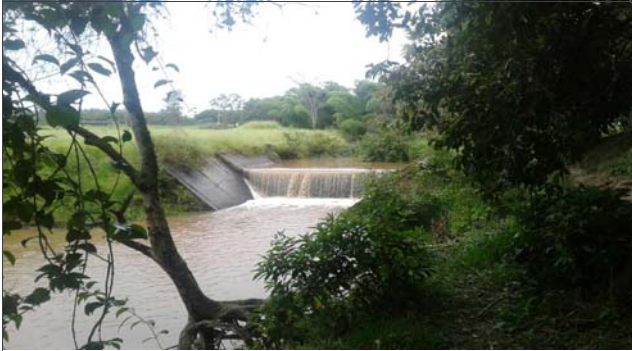
Foto: 1641404507078.jpg ID: 11
detalhe para intervenções no canal, Barragem

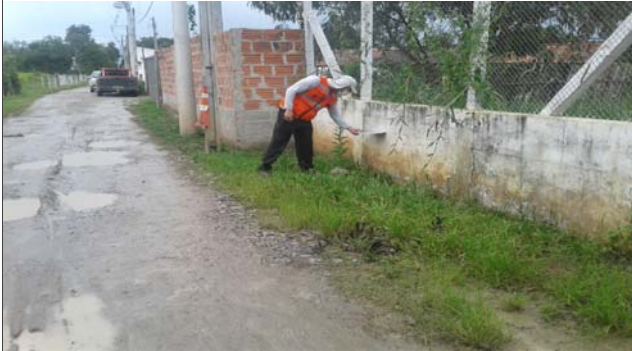
Foto: 1641404757855.jpg ID: 12
Detalhe para marca de água,

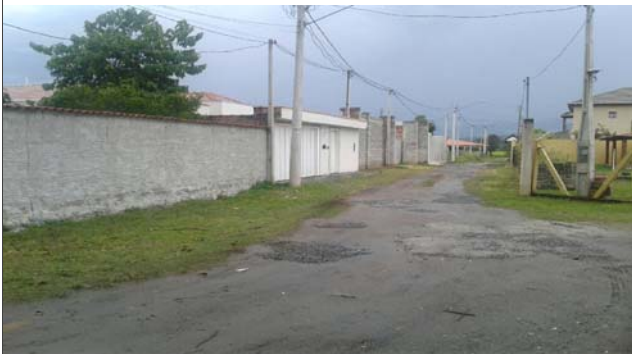
Foto: 1641404594332.jpg ID: 13
Visão geral da área, Imóveis afetados pelo processo

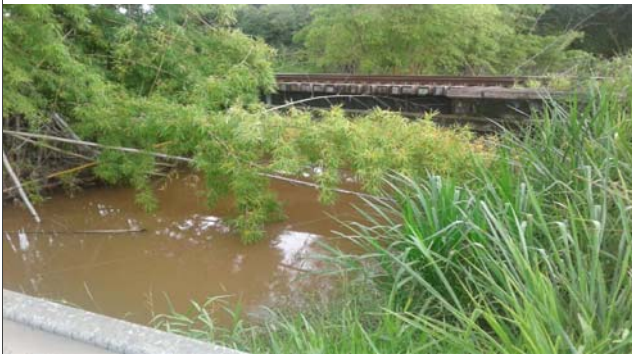
Foto: 1641404798133.jpg ID: 14
Visão geral da drenagem,

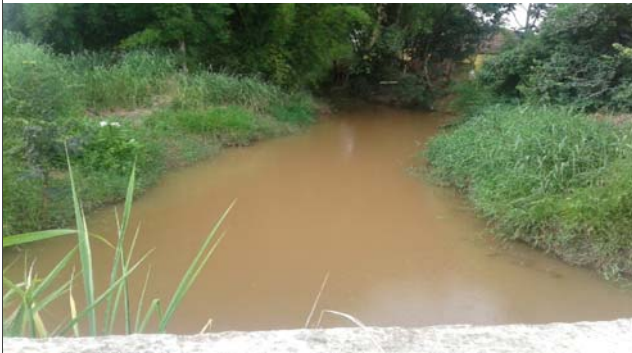
Foto: 1641404840824.jpg ID: 15
Visão geral da drenagem,

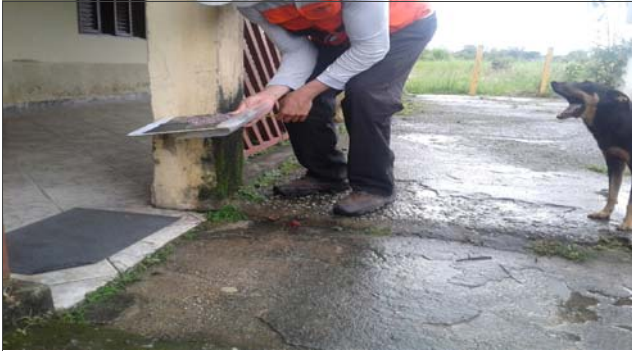
Foto: 1641468702095.jpg ID: 11
Detalhe para nível de atingimento

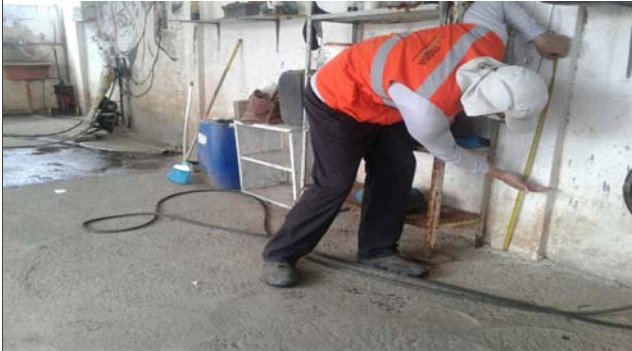
Foto: 1641469995569.jpg ID: 12
Detalhe para marca de água,

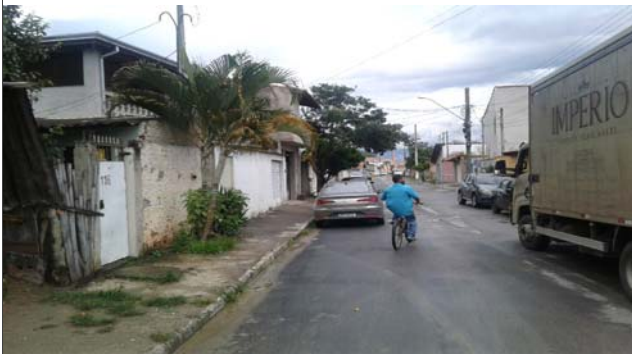
Foto: 1641470997740.jpg ID: 13
Visão geral da área

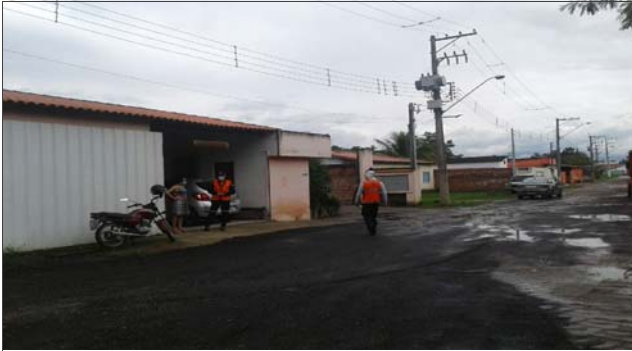
Foto: 1641472260277.jpg ID: 31
Visão geral da área

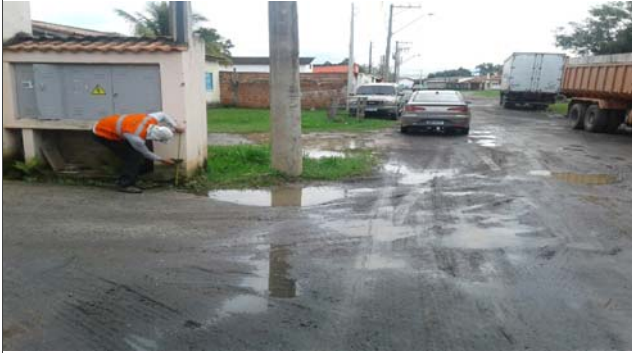
Foto: 1641472315669.jpg ID: 32
Detalhe para marca de água

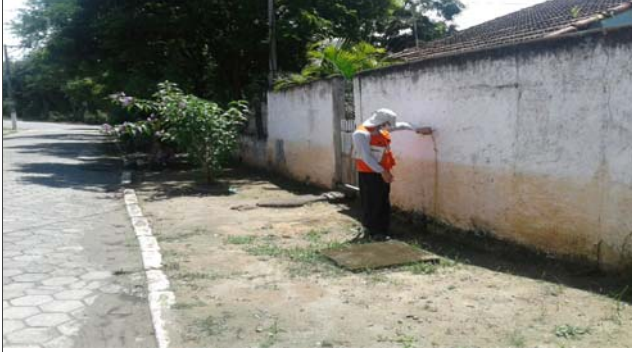
Foto: 1641474901613.jpg ID: 41
Detalhe para marca de água, Marca d'água de 1 m

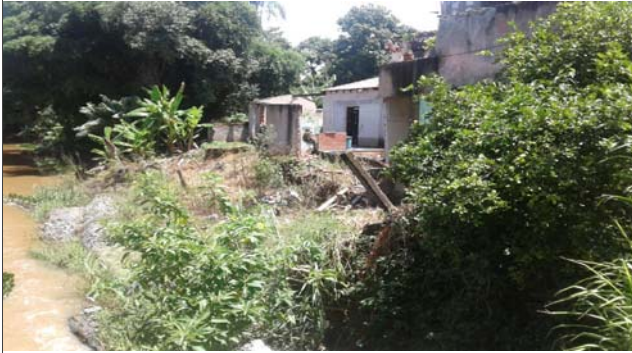
Foto: 1641474953651.jpg ID: 42
Imóveis afetados pelo processo

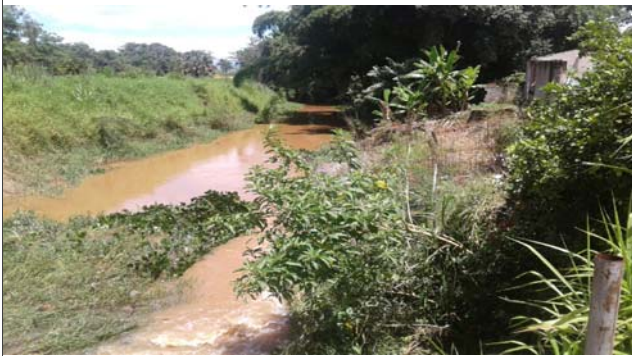
Foto: 1641475001171.jpg ID: 43
Visão geral da drenagem,

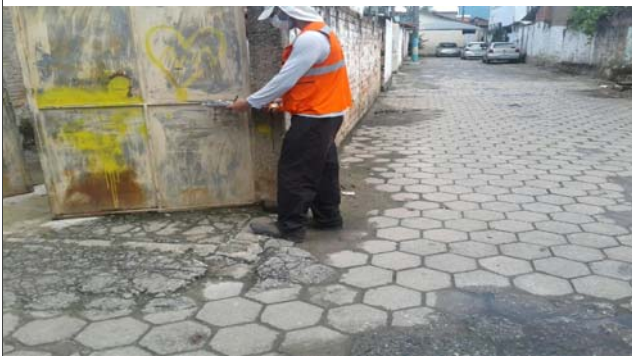
Foto: 1641475048566.jpg ID: 44
Detalhe para nível de atingimento

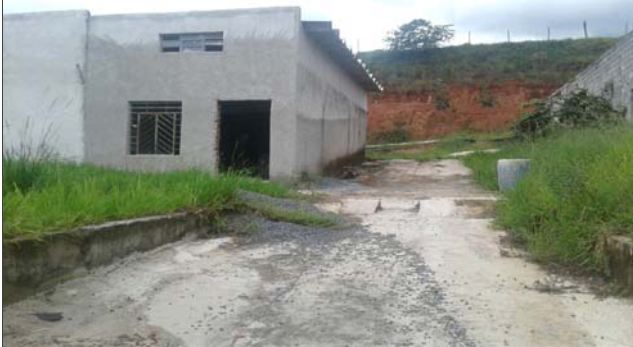
Foto: 1641399942215.jpg ID: 41
Talude de corte com solo exposto

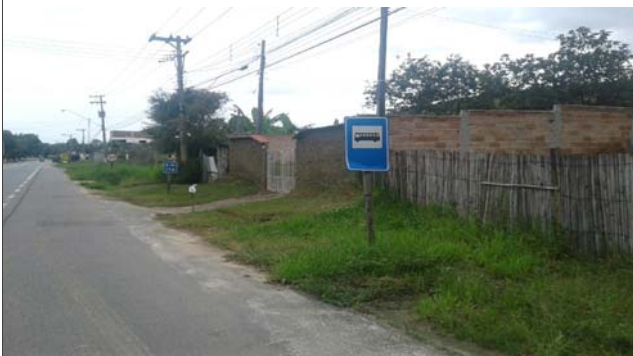
Foto: 1641400121604.jpg ID: 42
Visão geral do setor

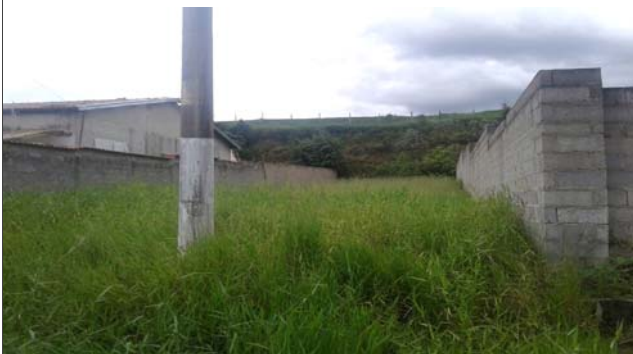
Foto: 1641401000576.jpg ID: 43
Visão geral do setor, Talude de corte com solo exposto

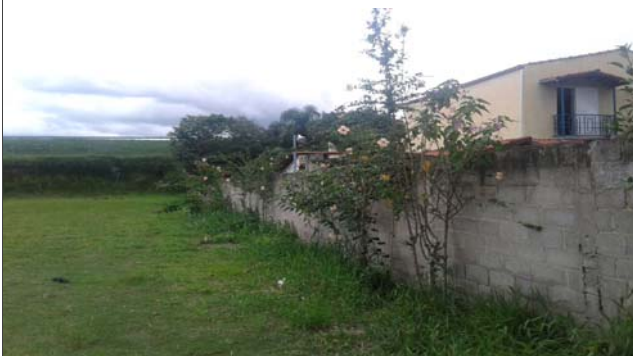
Foto: 1641401473201.jpg ID: 44
Moradia sujeita a risco de escorregamento
