IDENTIFICAÇÃO E LOCALIZAÇÃO

Município: Cruzeiro **Nome da área:** CRU/001 **Setor de Risco:** CRU/001/001/INU/R2/V1
Endereço: Avenida Luís Bettencourt **Bairro:** Itagaçaba
Condições de acesso: Livre para ambulância, ônibus e caminhões **Data:** 15/12/2021
Equipe: Mario Rubens, Mikhael **Latitude:** 7502935 **Longitude:** 504669 **Sirgas 2000/UTM 23S**
Município fronteira: Cruzeiro 100%

Setor mapeado
CRU/001/001/INU/R2/V1

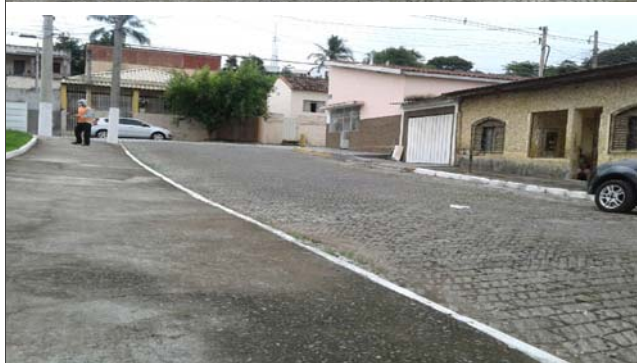
Foto: 1639566691294.jpg ID: 12
Limite da área atingida pelo processo

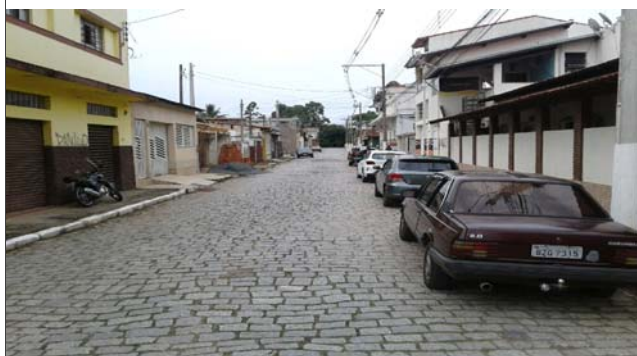
Foto: 1639569112420.jpg ID: 14
Visão geral da área, Imóveis afetados pelo processo

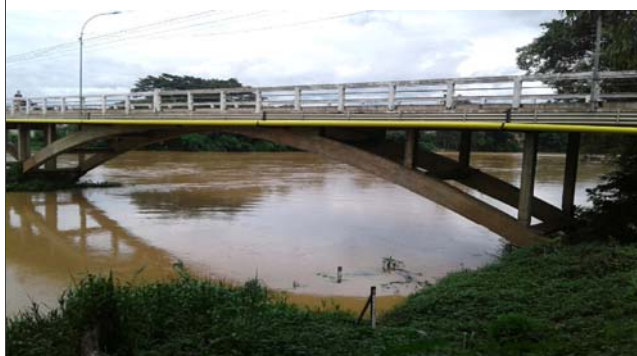
Foto: 1639571708187.jpg ID: 15
Visão geral da drenagem, Detalhe do canal, detalhe para intervenções no canal,

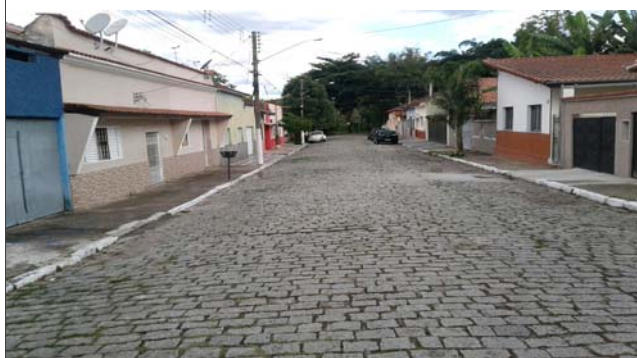
Foto: 1639072807809.jpg ID: 12
Imóveis afetados pelo processo

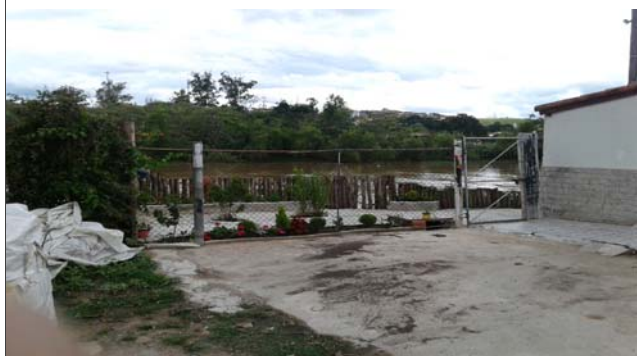
Foto: 1639072835432.jpg ID: 14
Visão geral da drenagem, Imóveis afetados pelo processo

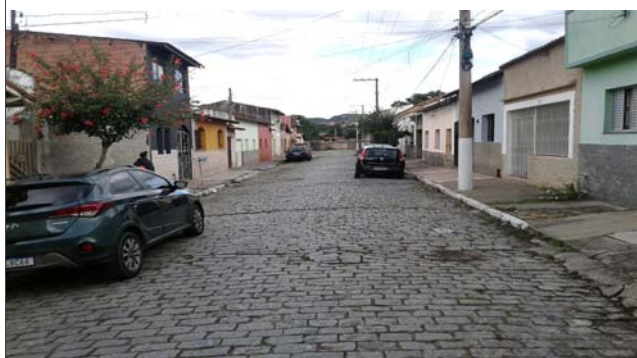
Foto: 1639072919552.jpg ID: 22
Imóveis afetados pelo processo

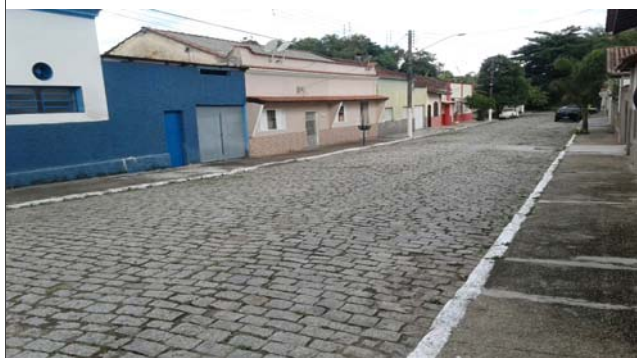
Foto: 1639073311120.jpg ID: 23
Imóveis afetados pelo processo

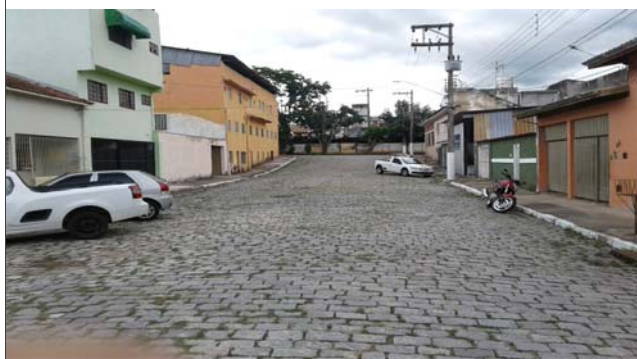
Foto: 1639072971867.jpg ID: 24
Imóveis afetados pelo processo

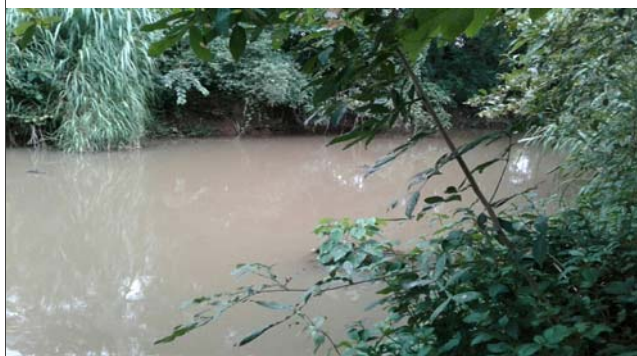
Foto: 1639590950653.jpg ID: 62

Visão geral da área, Imóveis afetados pelo processo

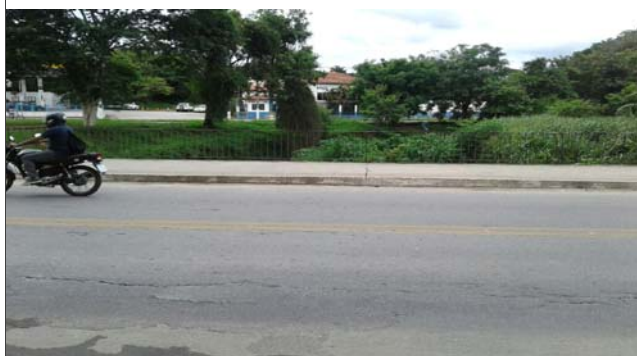
Foto: 1639591344107.jpg ID: 64

Visão geral da área, Imóveis afetados pelo processo

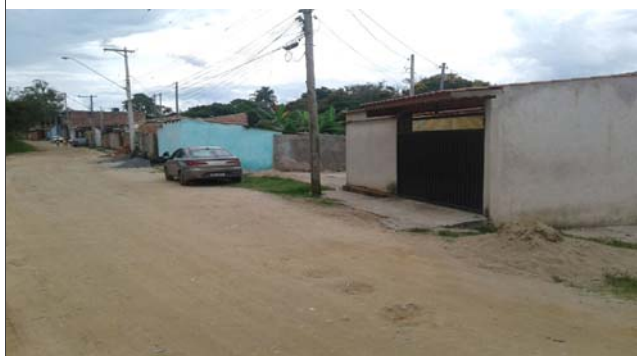
Foto: 1639504112624.jpg ID: 54

Visão geral da drenagem,

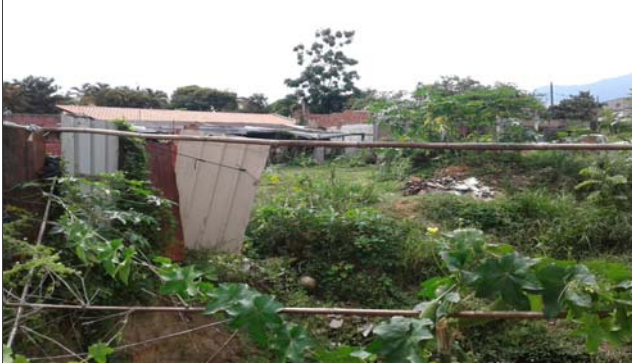
Foto: 1638808687331.jpg ID: 12
Imóveis afetados pelo processo

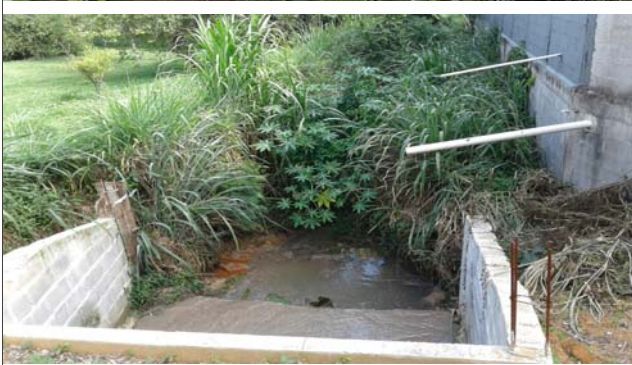
Foto: 1638810154614.jpg ID: 13
Visão geral da drenagem

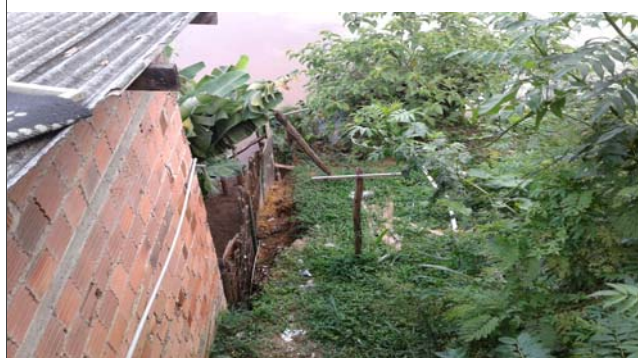
Foto: 1639075865058.jpg ID: 14
Visão geral do setor

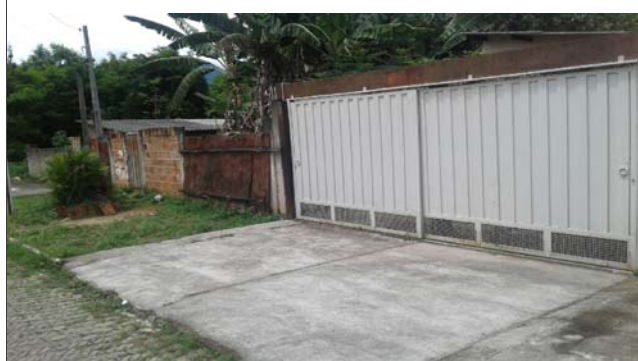
Foto: 1639409079766.jpg ID: 22

Detalhe para processo de solapamento no talude, Moradia sujeita a risco de solapamento

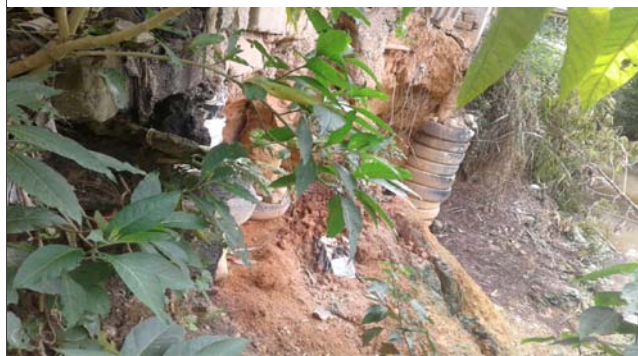
Foto: 1639411582217.jpg ID: 23

Detalhe para processo de solapamento no talude, Presença de cicatriz de escorregamento pretérito, Formação de processo erosivo, Lançamento de águas/esgoto na superfície, Moradia sujeita a risco de solapamento

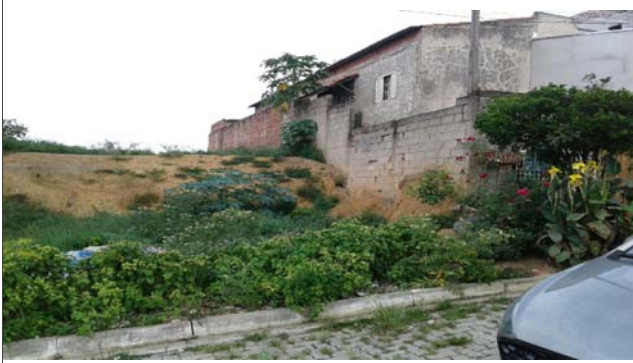
Foto: 1639676237696.jpg ID: 12
Visão geral do setor, Corte mostrando a inclinação do setor

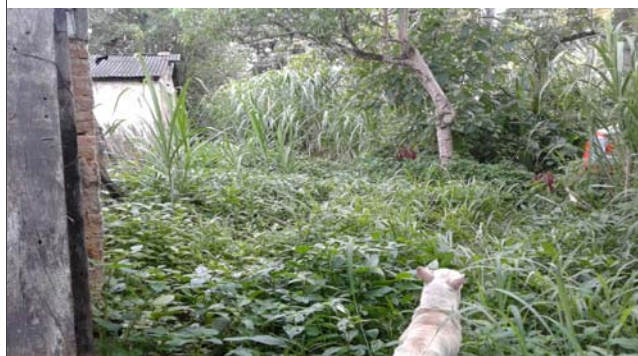
Foto: 1641234455487.jpg ID: 32
Moradia sujeita a risco de solapamento

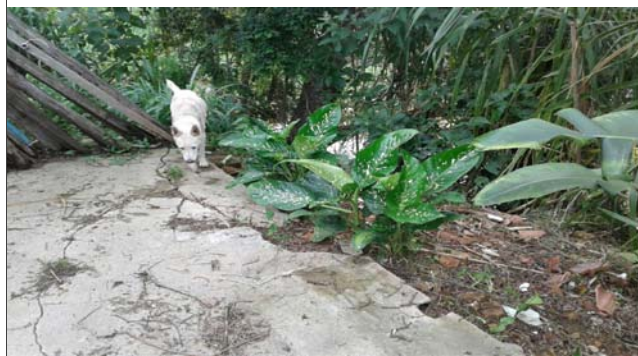
Foto: 1641234533124.jpg ID: 33
Evidência de movimentação no terreno
