IDENTIFICAÇÃO E LOCALIZAÇÃO

Município: Cunha **Nome da área:** CUN/001 **Setor de Risco:** CUN/001/001/INU/R2/V1
Endereço: Rua Plínio Pereira Coelho **Bairro:** Centro
Condições de acesso: Livre para ambulância, ônibus e caminhões **Data:** 04/04/2022
Equipe: Leonardo Dias, Mario Rubens **Latitude:** 7448318 **Longitude:** 504685 **Sirgas 2000/UTM 23S**
Município fronteira: Cunha 100%

Setor mapeado
CUN/001/001/INU/R2/V1

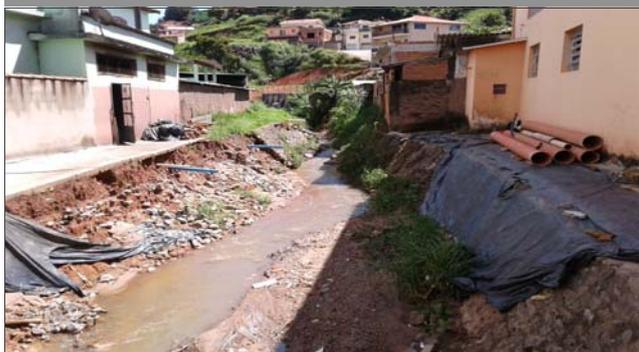
Foto: 1649094865899.jpg ID: 11
Imóveis afetados pelo processo

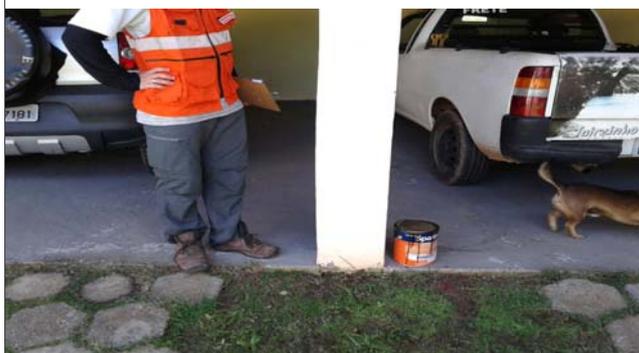
Foto: 1649095792878.jpg ID: 13
Detalhe para marca de água

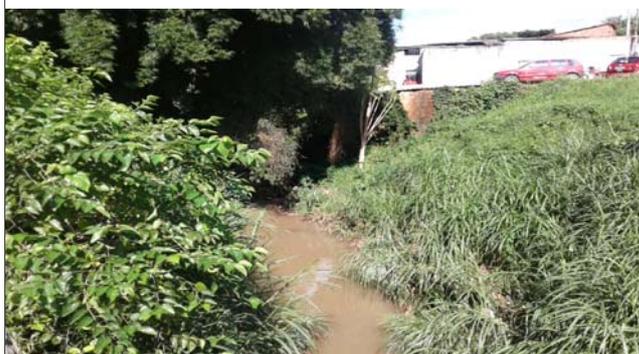
Foto: 1649095848863.jpg ID: 14
Detalhe do canal

- Controle da drenagem superficial e erosão do solo (melhoria na infiltração, disciplinamento das águas, estabilização de taludes)
- Intervenções no canal para redução da vazão (recomposição do canal ou modificações na forma e trajeto; exige estudos hidrológicos e projetos específicos)

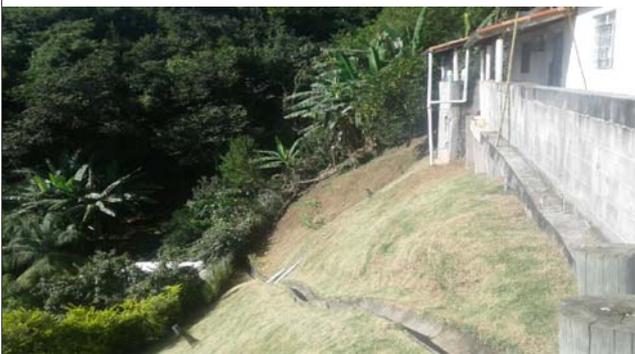
Foto: 1649333393658.jpg ID: 12
Visão geral do setor, Formação de processo erosivo

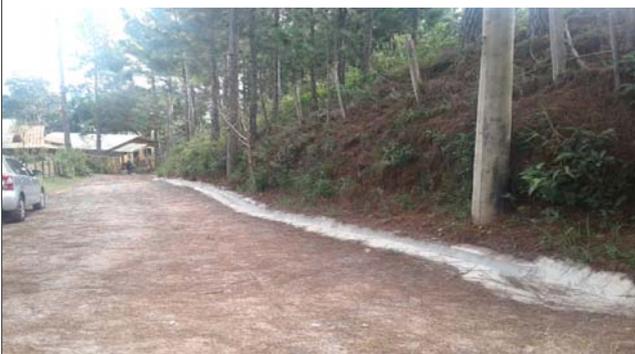
Foto: 1649334083090.jpg ID: 13
Detalhe para intervenção estrutural realizada para mitigação do risco

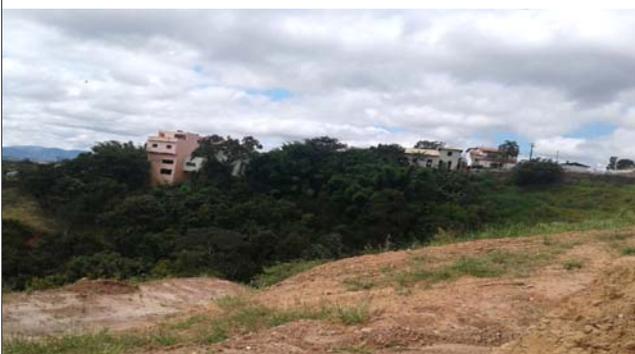
Foto: 1649335522967.jpg ID: 14
Detalhe para intervenção estrutural realizada para mitigação do risco, Formação de processo erosivo, Talude de corte com solo exposto

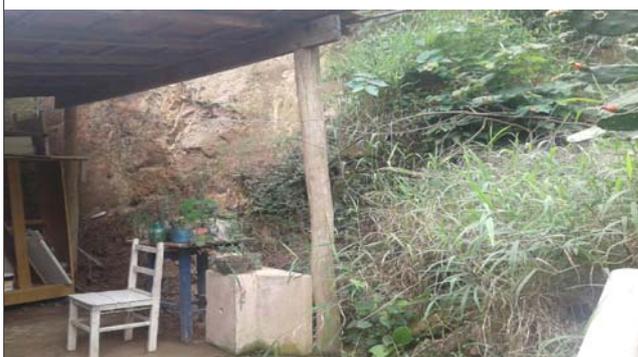
Foto: 1649337180510.jpg ID: 22

Visão geral do setor, Depósito de escorregamento pretérito, Presença de cicatriz de escorregamento pretérito

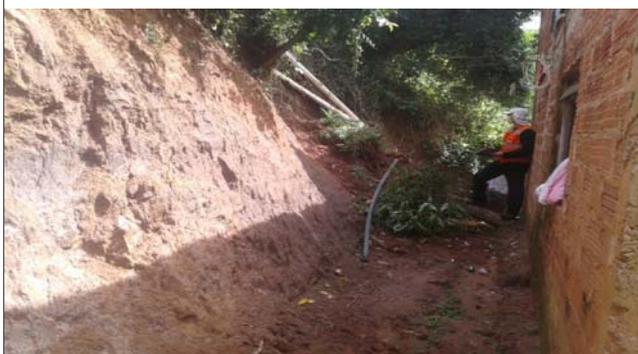
Foto: 1649338232586.jpg ID: 23

Depósito de escorregamento pretérito, Formação de processo erosivo, Moradia sujeita a risco de escorregamento, Presença de cicatriz de escorregamento pretérito, Talude de corte com solo exposto

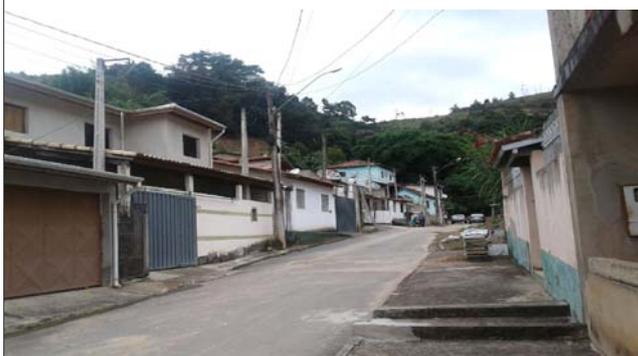
Foto: 1649338920193.jpg ID: 24

Depósito de escorregamento pretérito, Formação de processo erosivo, Moradia sujeita a risco de escorregamento, Presença de cicatriz de escorregamento pretérito, Talude de corte com solo exposto

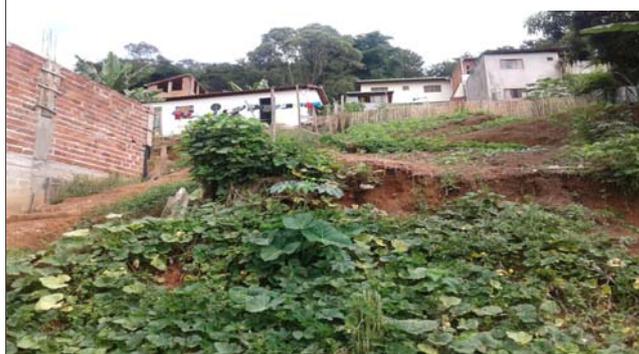
Foto: 1649252972569.jpg ID: 22
Talude de corte com solo exposto

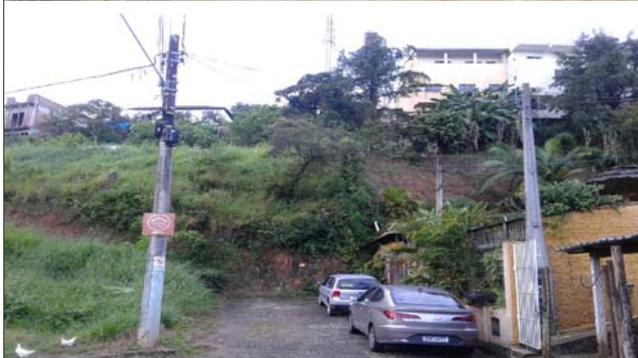
Foto: 1649188803588.jpg ID: 12

Visão geral do setor, Depósito de escorregamento pretérito, Formação de processo erosivo, Moradia sujeita a risco de escorregamento

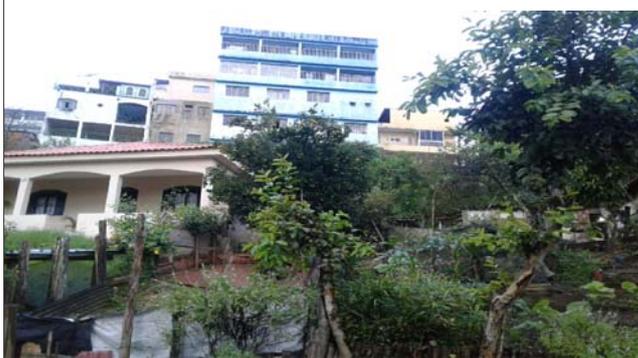
Foto: 1649188944803.jpg ID: 13

Visão geral do setor, Depósito de escorregamento pretérito, Formação de processo erosivo, Moradia sujeita a risco de escorregamento, Presença de árvore inclinada

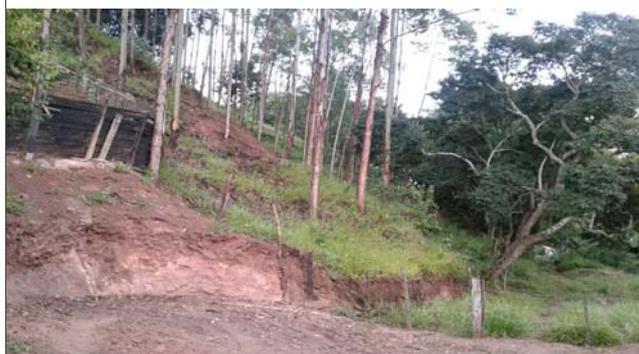
Foto: 1649183177535.jpg ID: 12
Depósito de escorregamento pretérito, Formação de processo erosivo, Moradia sujeita a risco de escorregamento, Talude de corte com solo exposto

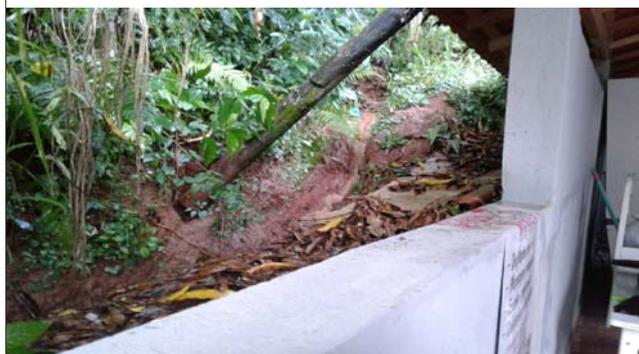
Foto: 1649183271221.jpg ID: 13
Evidência de movimentação no terreno, Formação de processo erosivo, Presença de árvore inclinada, Talude de corte com solo exposto

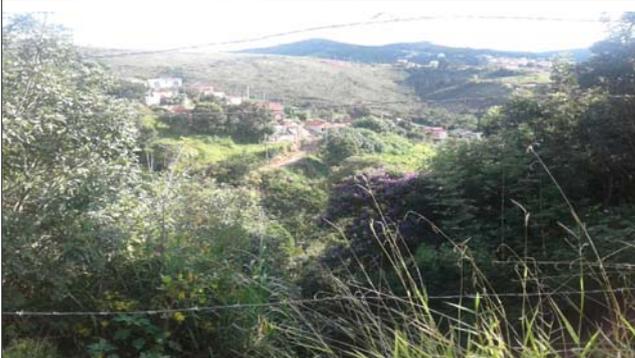
Foto: 1649361043181.jpg ID: 24

Visão geral do setor, Formação de processo erosivo, Talude de corte com solo exposto

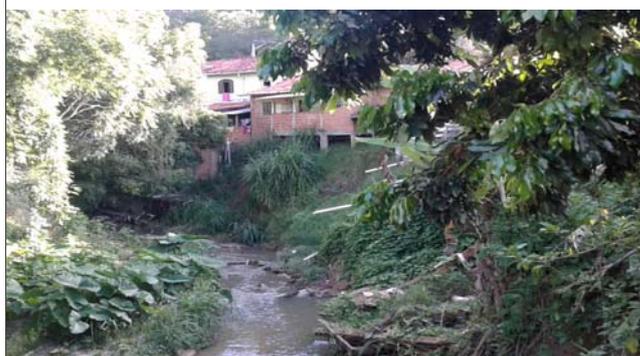
Foto: 1649099334731.jpg ID: 11
Detalhe do canal, Depósito de escorregamento pretérito, Evidência de movimentação no terreno, Formação de processo erosivo, Moradia sujeita a risco de solapamento

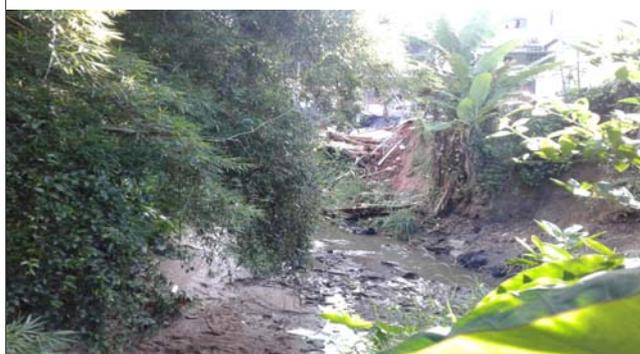
Foto: 1649099949418.jpg ID: 13
Detalhe para processo de solapamento no talude, Presença de cicatriz de escorregamento pretérito, Formação de processo erosivo

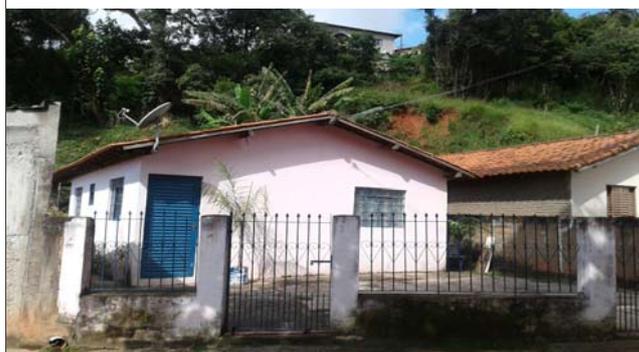
Foto: 1649265736230.jpg ID: 52
Formação de processo erosivo, Moradia sujeita a risco de escorregamento, Presença de cicatriz de escorregamento pretérito, Talude de corte com solo exposto

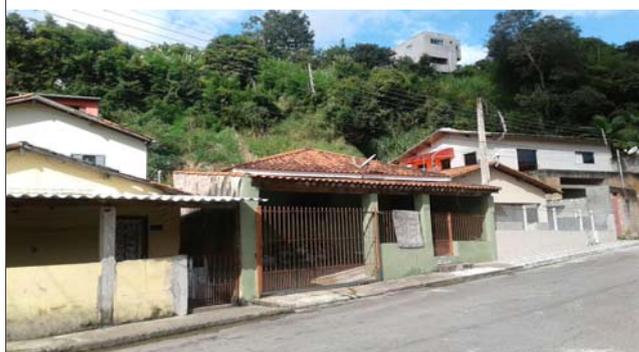
Foto: 1649265777634.jpg ID: 53
Formação de processo erosivo, Moradia sujeita a risco de escorregamento, Presença de cicatriz de escorregamento pretérito, Talude de corte com solo exposto
