IDENTIFICAÇÃO E LOCALIZAÇÃO

Município: Guararema **Nome da área:** GUA/001 **Setor de Risco:** GUA/001/001/ESC/R3/V2
Equipe: Cleilson Lopes, Vital Assano **Latitude:** 7421008 **Longitude:** 387016 **Sirgas 2000/ UTM 23S Data:** 12/08/2022
Endereço: Rua Benedito Pedro de Oliveira, Paratei **Condições da via/Tipo de pavimentação:** Pavimentada
Condições de acesso: Livre para ambulância, ônibus e caminhões/ Asfalto **Município Fronteira:** Guararema 100%

Setor mapeado
GUA/001/001/ESC/R3/V2

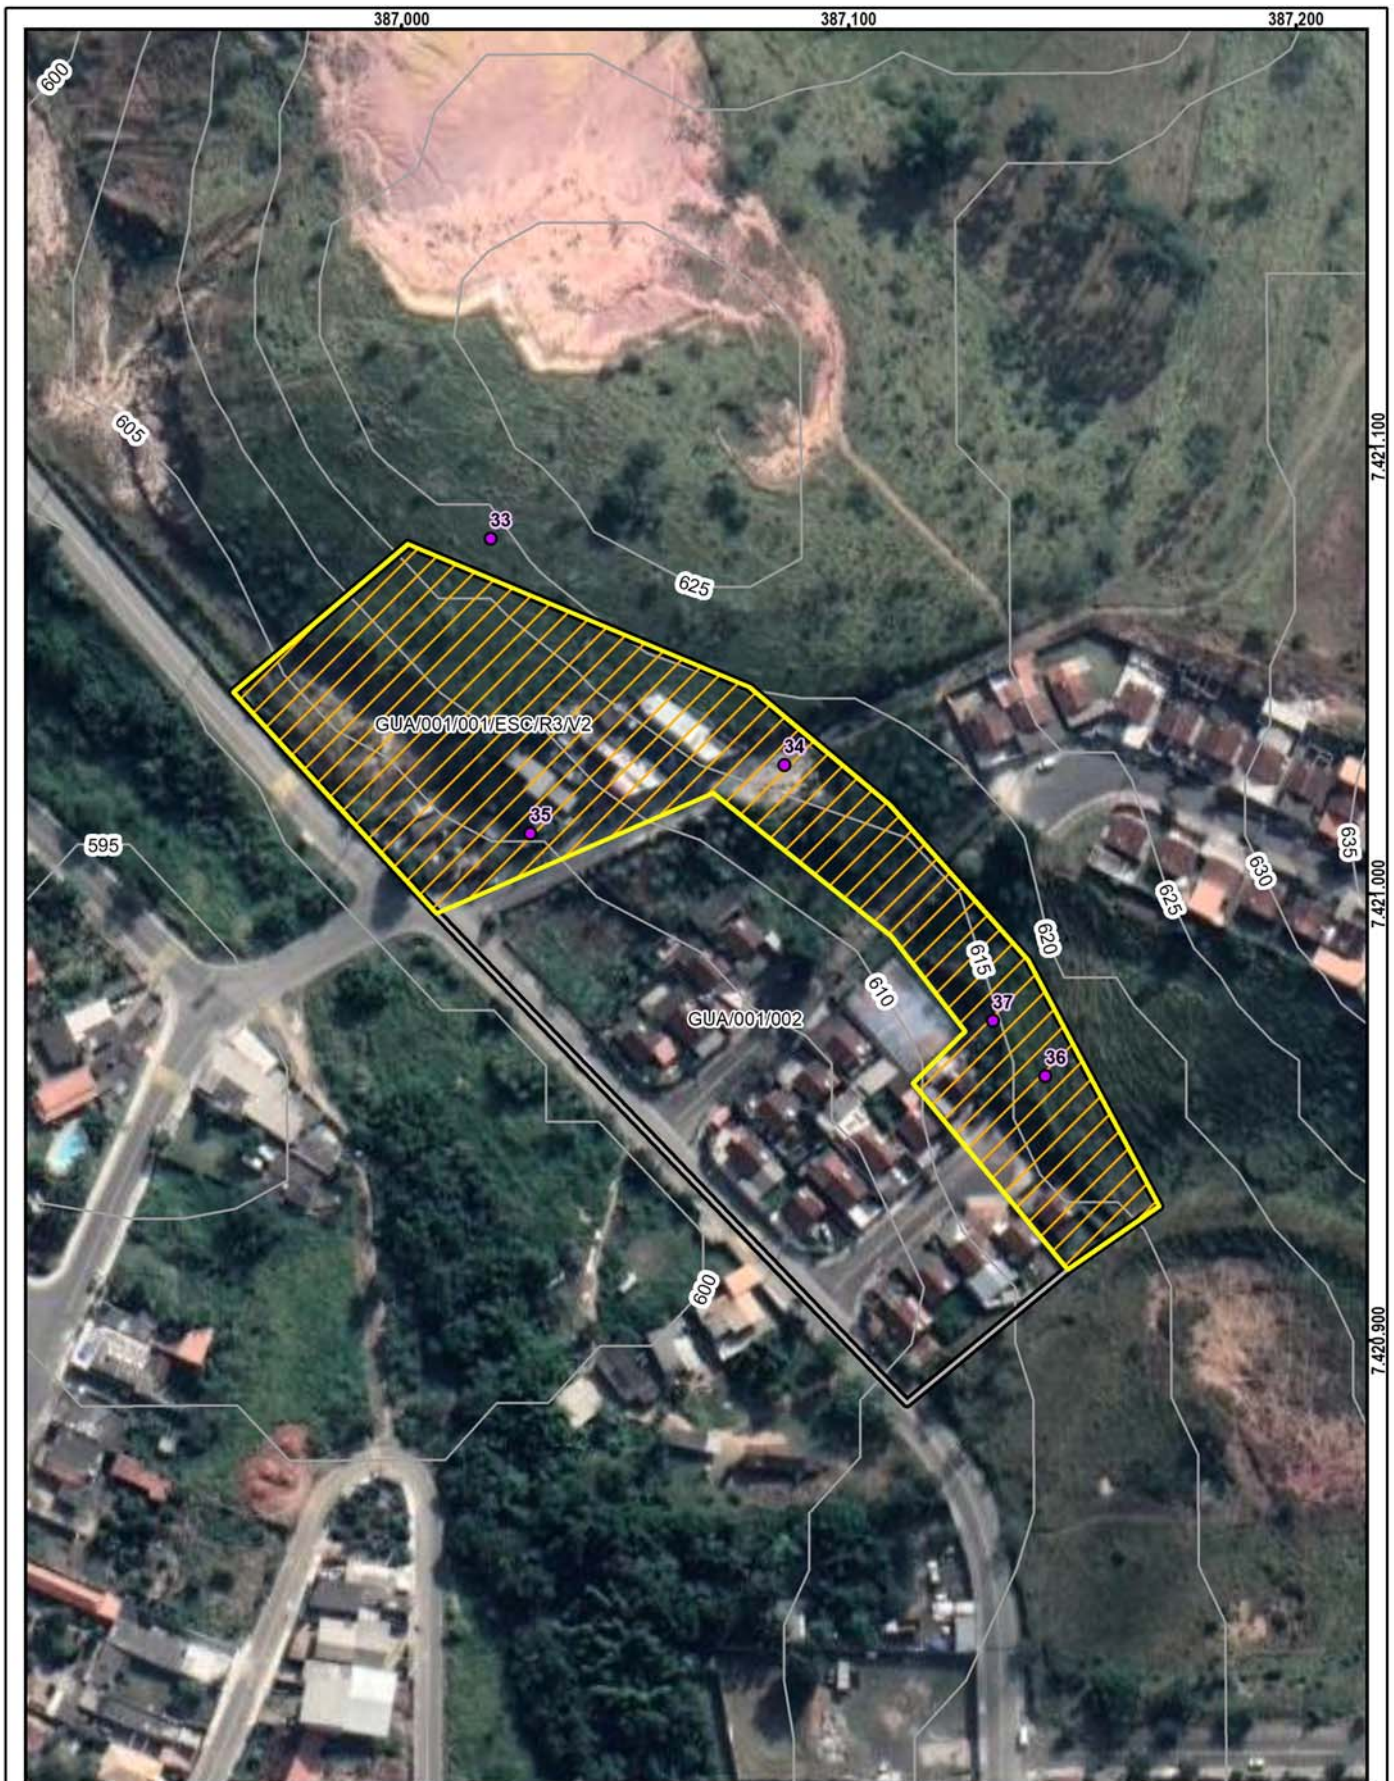
Trincas no terreno. Freq.: Baixo Feições erosivas em talude. Freq.: Baixo **Ocorreu escorregamento antes? Sim**
 Trincas em muros. Freq.: Baixo Muros e paredes embarrigados. Freq.: **Volume mobilizado (m³): 3**
 Trincas na moradia. Freq.: Árvores, postes, muros inclinados. Freq.: **Alcance a partir da base (m): 0**
 Degraus de abatimento. Freq.: Baixo Cicatrizes de escorregamento. Freq.: Baixo **Data da ocorrência:**
 Depósitos de corrida. Freq.: Depósitos de escorregamento. Freq.: Baixo **Hora da ocorrência:**
 Nenhuma
Obs.:

Grau de risco: R3 - Alto **Nº de moradias em risco: 11** **Nº de moradores em risco: 33**
 Perigo: P3 - Alto **Vulnerabilidade: V2 - Moderada**
Obs.:

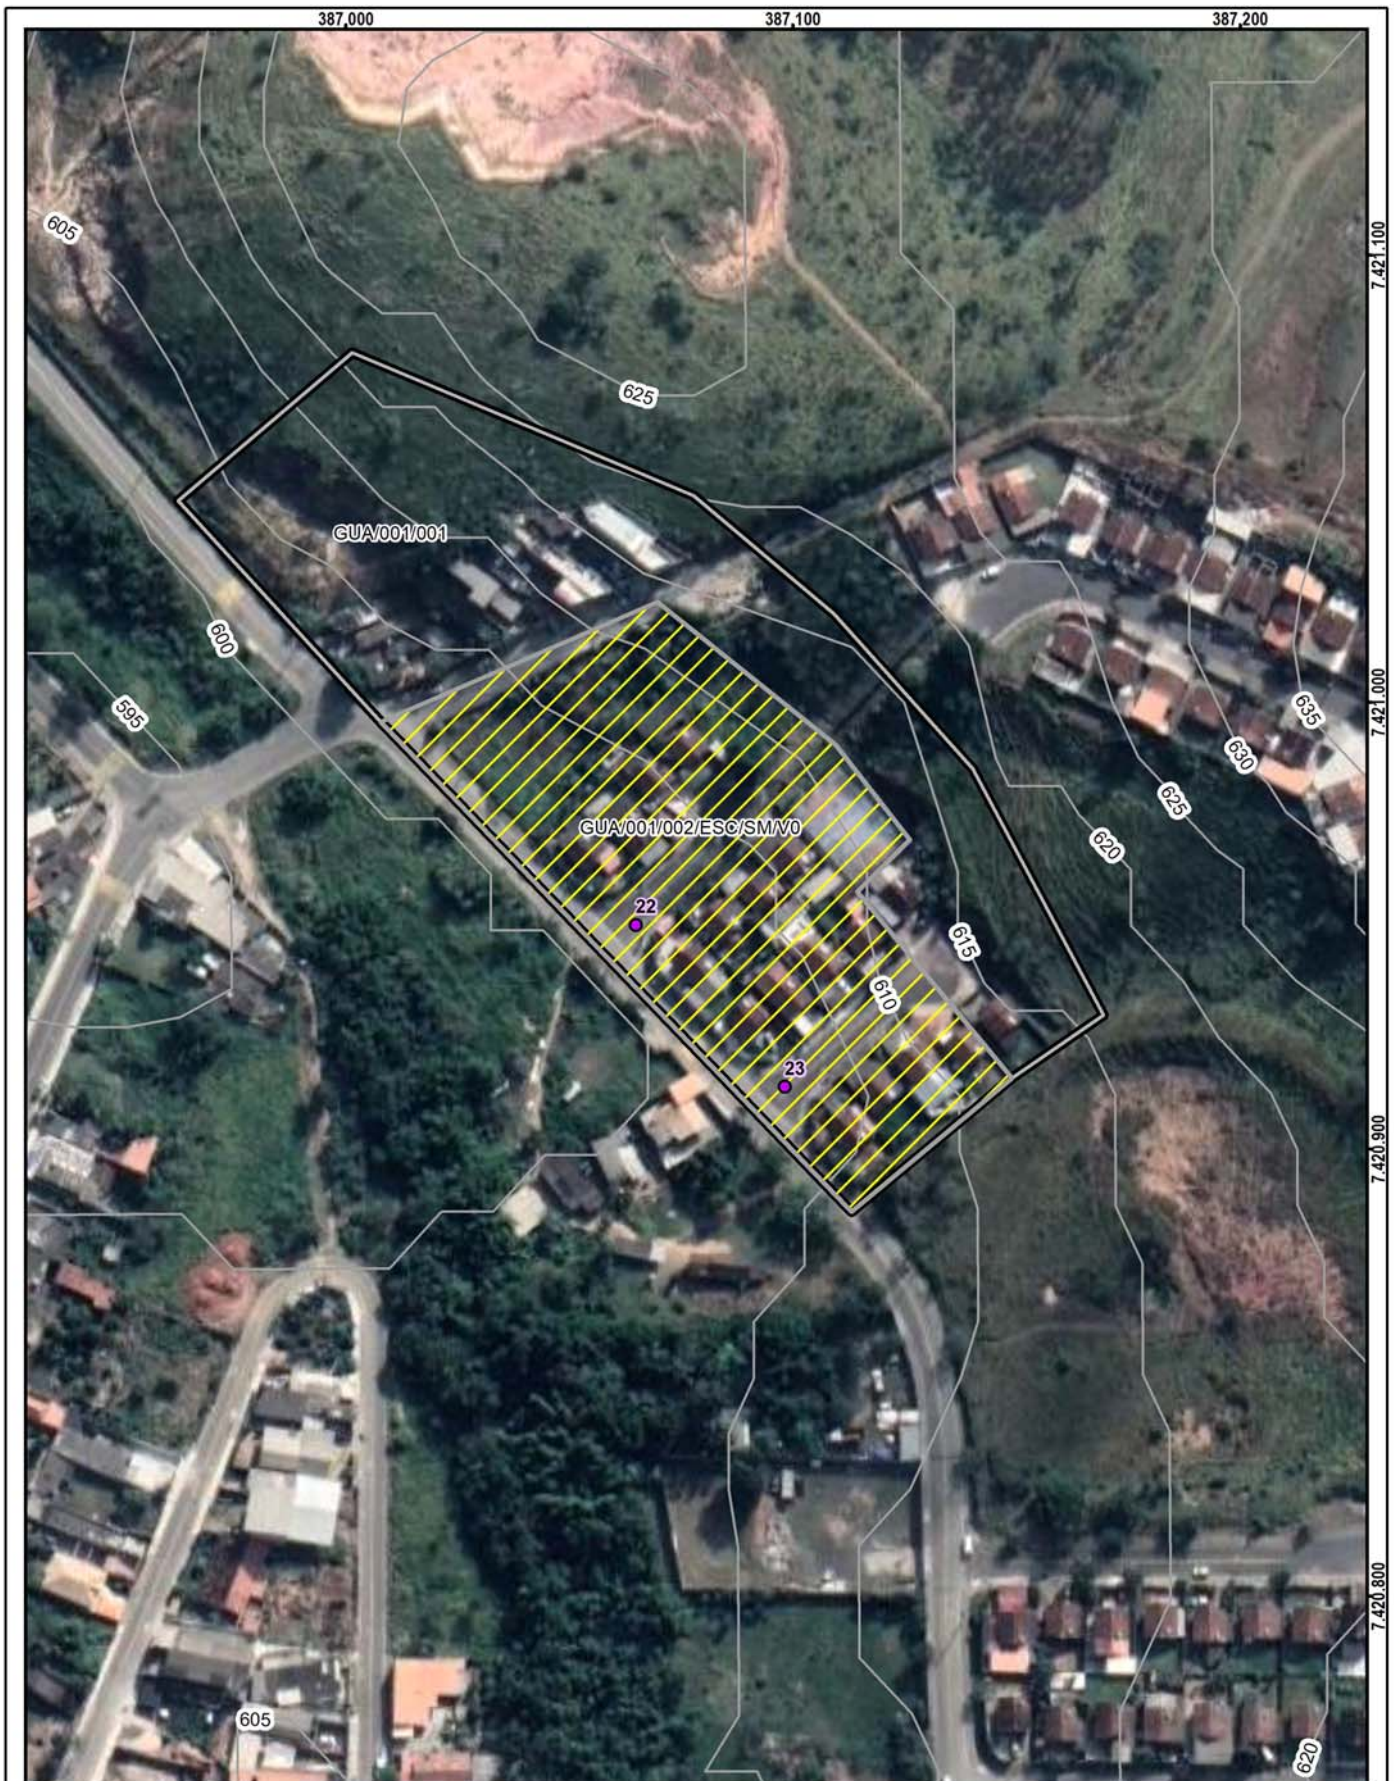
Setor mapeado
GUA/001/002/ESC/SM/V0

Trincas no terreno. Freq.: Feições erosivas em talude. Freq.: Baixo
 Trincas em muros. Freq.: Muros e paredes embarrigados. Freq.:
 Trincas na moradia. Freq.: Árvores, postes, muros inclinados. Freq.:
 Degraus de abatimento. Freq.: Cicatrizes de escorregamento. Freq.:
 Depósitos de corrida. Freq.: Depósitos de escorregamento. Freq.:
 Nenhuma

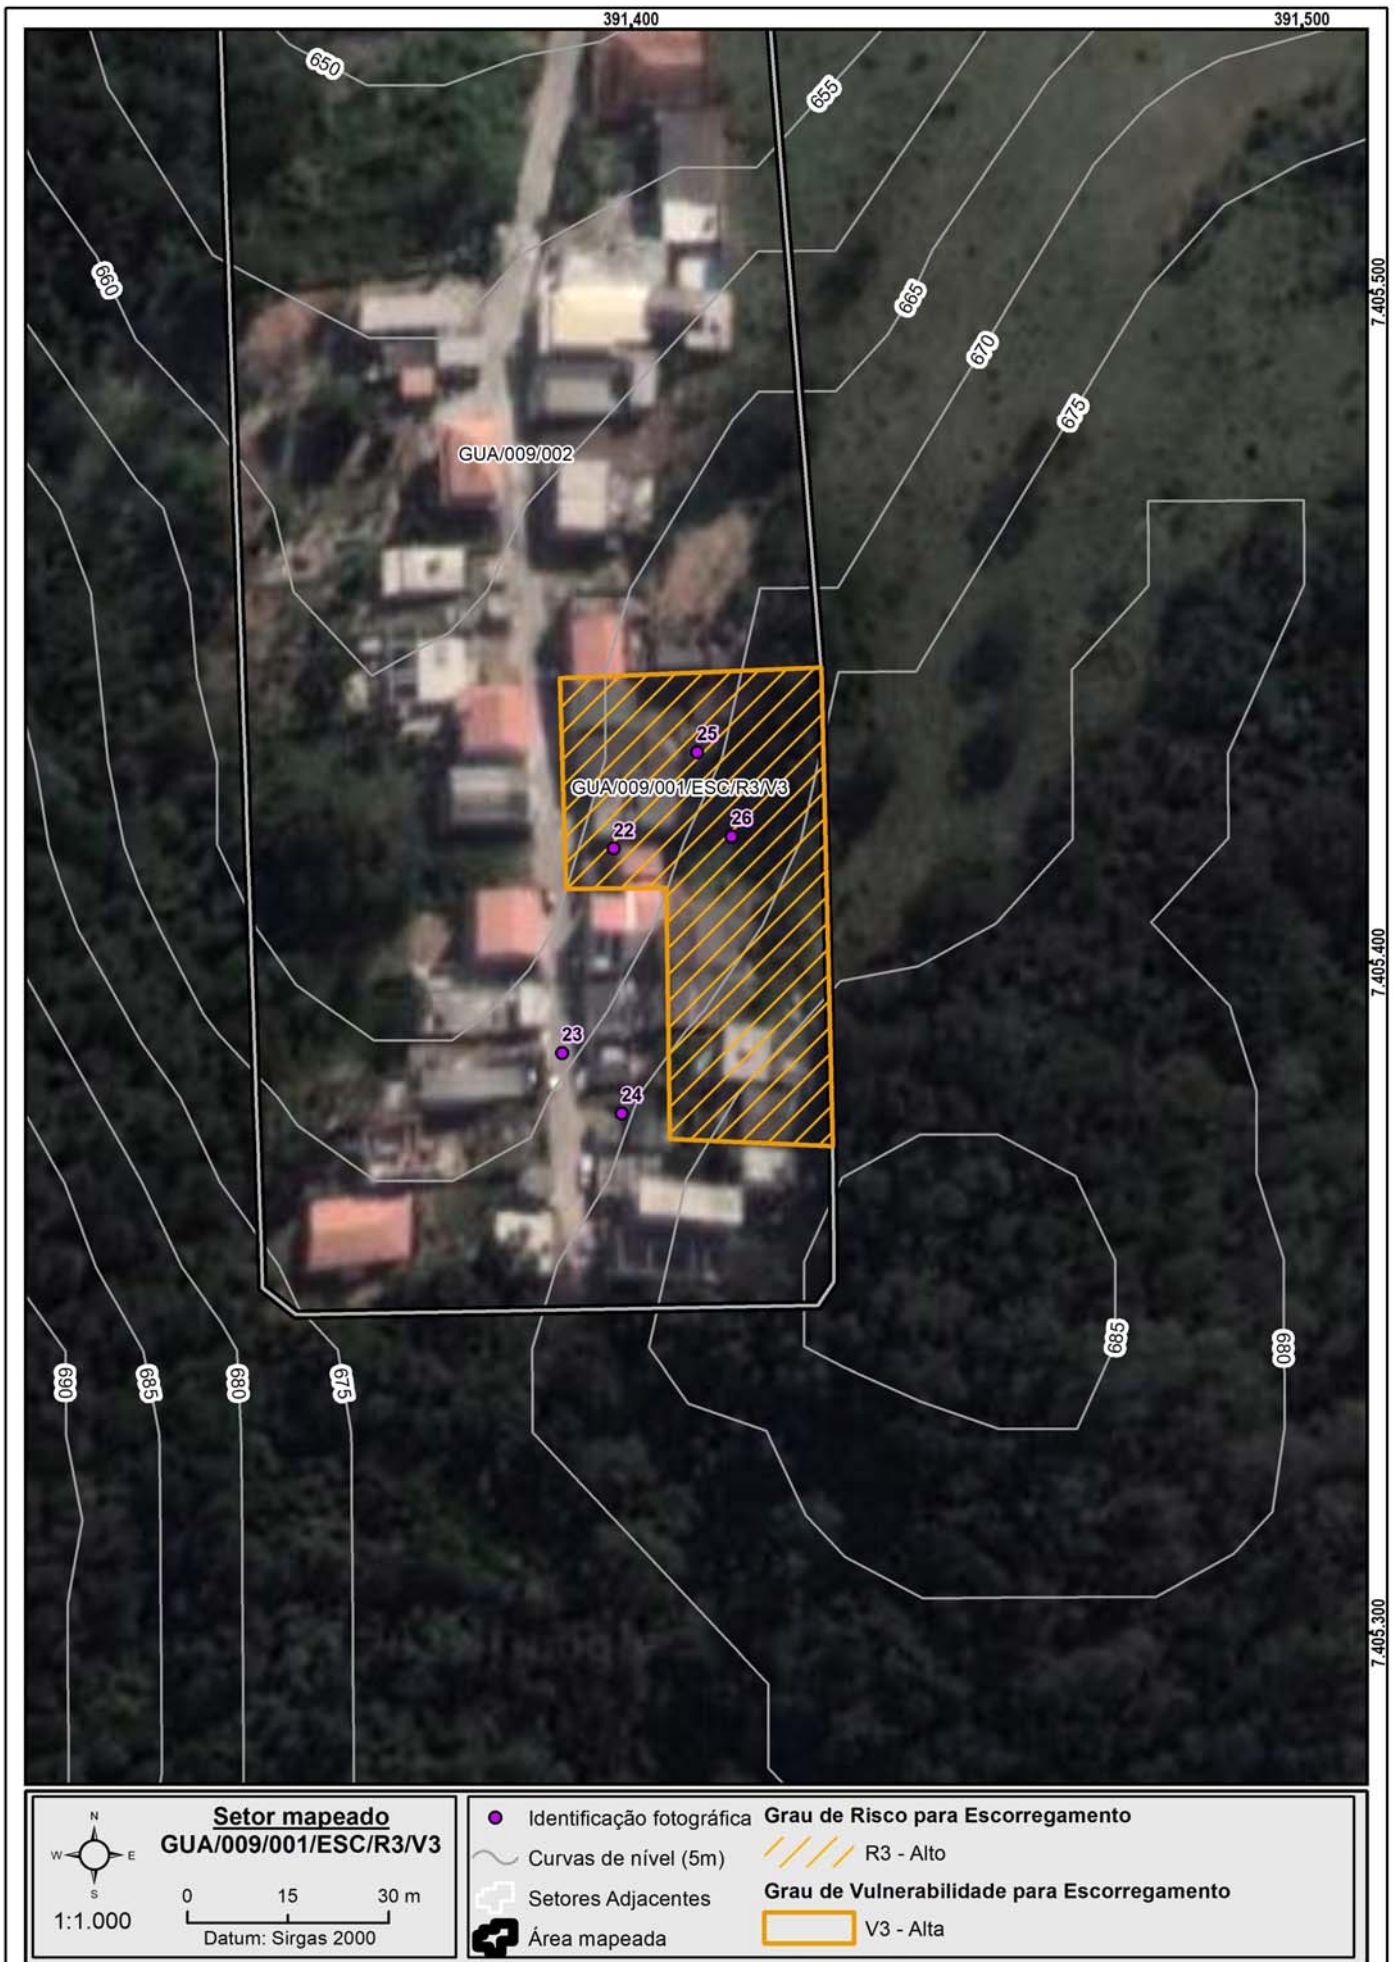
Setor mapeado
GUA/009/001/ESC/R3/V3

Trincas no terreno. Freq.: Feições erosivas em talude. Freq.: Baixo
 Trincas em muros. Freq.: Baixo Muros e paredes embarrigados. Freq.: Baixo
 Trincas na moradia. Freq.: Baixo Árvores, postes, muros inclinados. Freq.: Baixo
 Degraus de abatimento. Freq.: Baixo Cicatrizes de escorregamento. Freq.: Baixo
 Depósitos de corrida. Freq.: Depósitos de escorregamento. Freq.: Baixo
 Nenhuma
Ocorreu escorregamento antes? Sim
Volume mobilizado (m³): 1
Alcance a partir da base (m): 0
Data da ocorrência:
Hora da ocorrência:
Obs.:

Grau de risco: R3 - Alto Nº de moradias em risco: 9 Nº de moradores em risco: 27
 Perigo: P3 - Alto Vulnerabilidade: V3 - Alta
Obs.:

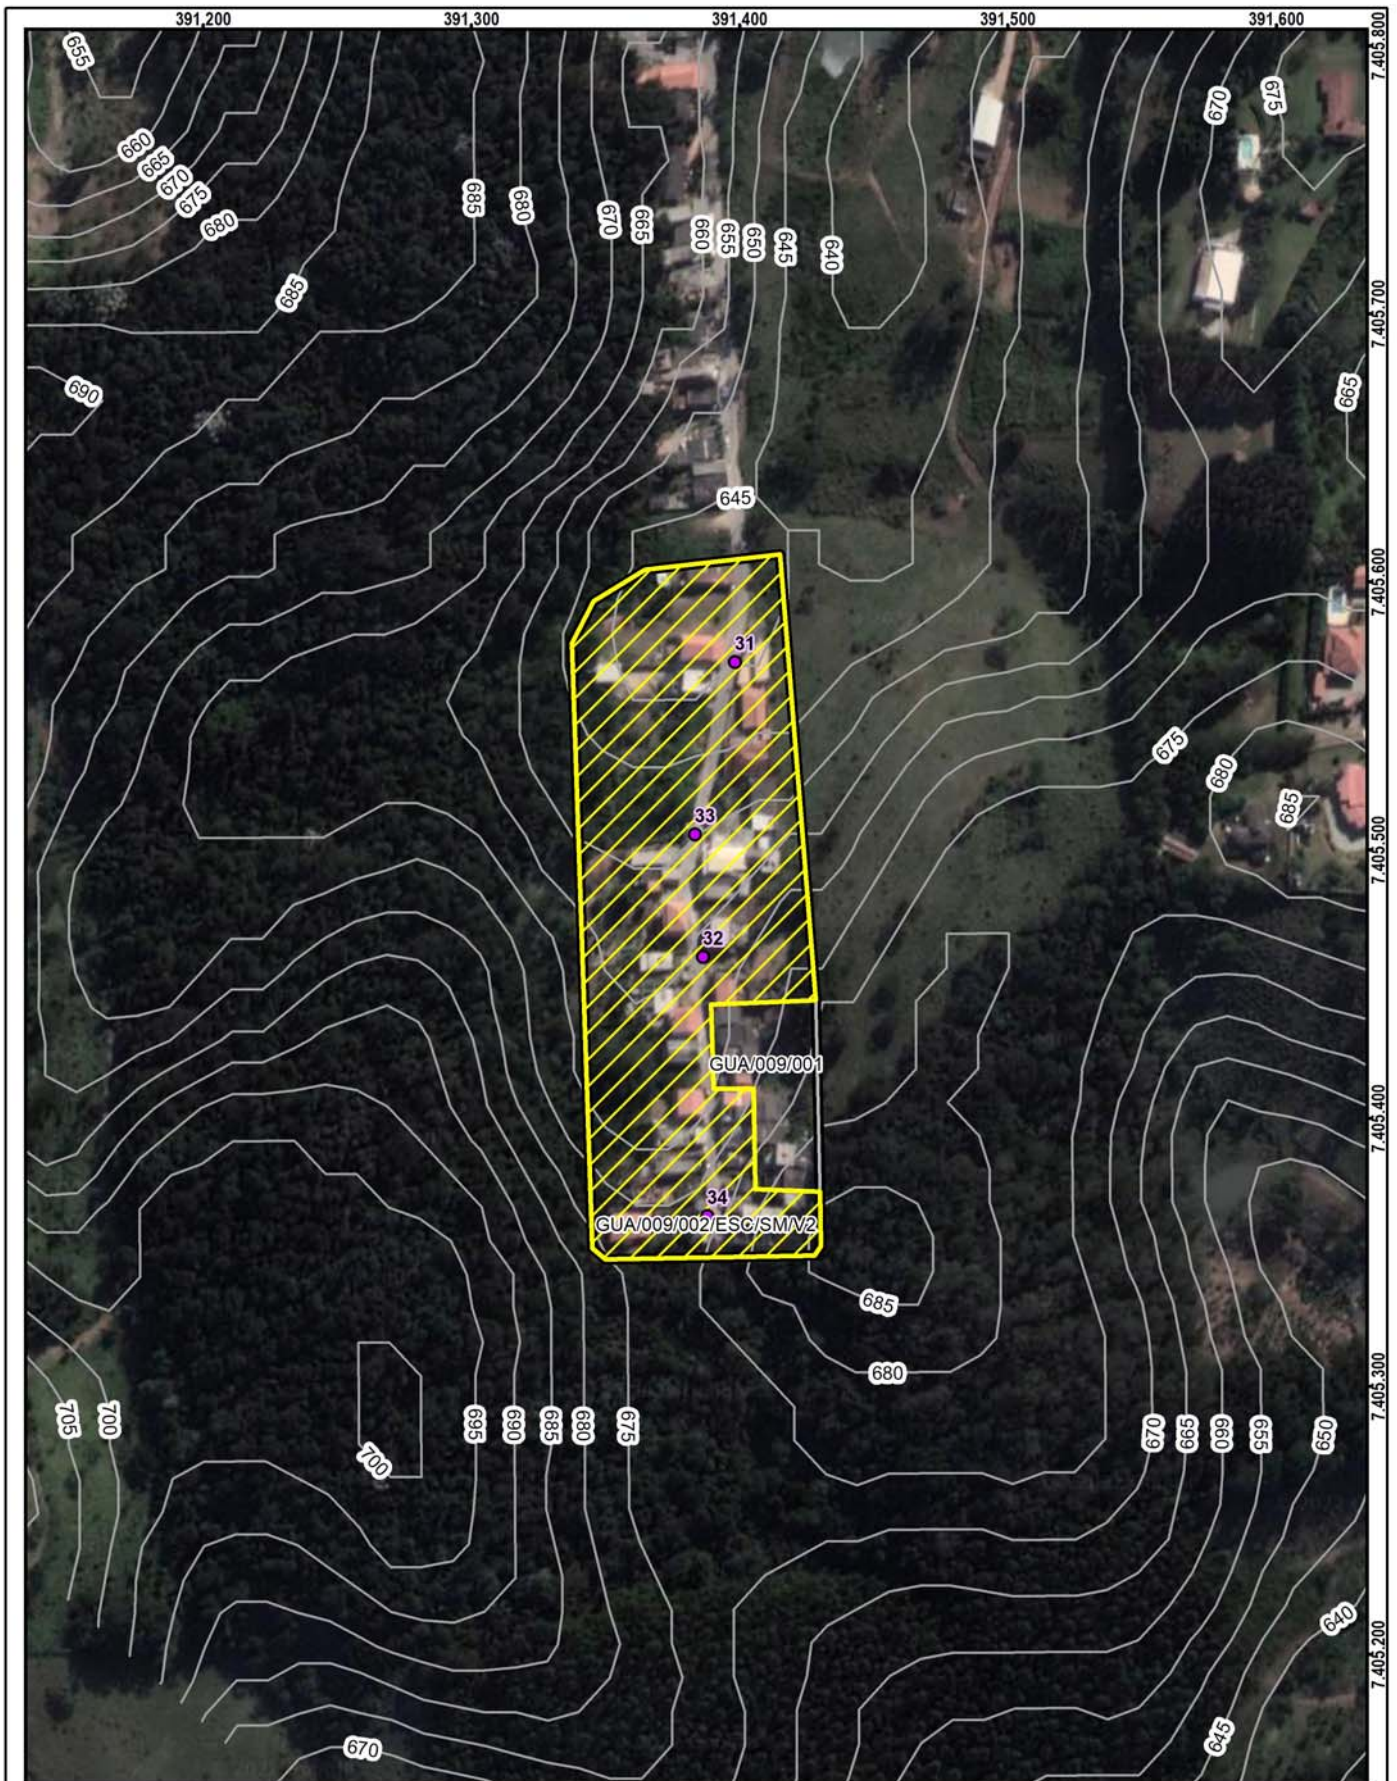
Setor mapeado
GUA/009/002/ESC/SM/V2

Trincas no terreno. Freq.: Feições erosivas em talude. Freq.: Baixo
 Trincas em muros. Freq.: Muros e paredes embarrigados. Freq.: Baixo
 Trincas na moradia. Freq.: Árvores, postes, muros inclinados. Freq.:
 Degraus de abatimento. Freq.: Cicatrizes de escorregamento. Freq.:
 Depósitos de corrida. Freq.: Depósitos de escorregamento. Freq.:
 Nenhuma
Ocorreu escorregamento antes? Não
Volume mobilizado (m³): 0
Alcance a partir da base (m): 0
Data da ocorrência:
Hora da ocorrência:
Obs.:

Grau de risco: R2 - Médio Nº de moradias em risco: 22 Nº de moradores em risco: 66
 Perigo: P3 - Alto Vulnerabilidade: V2 - Moderada
Obs.:

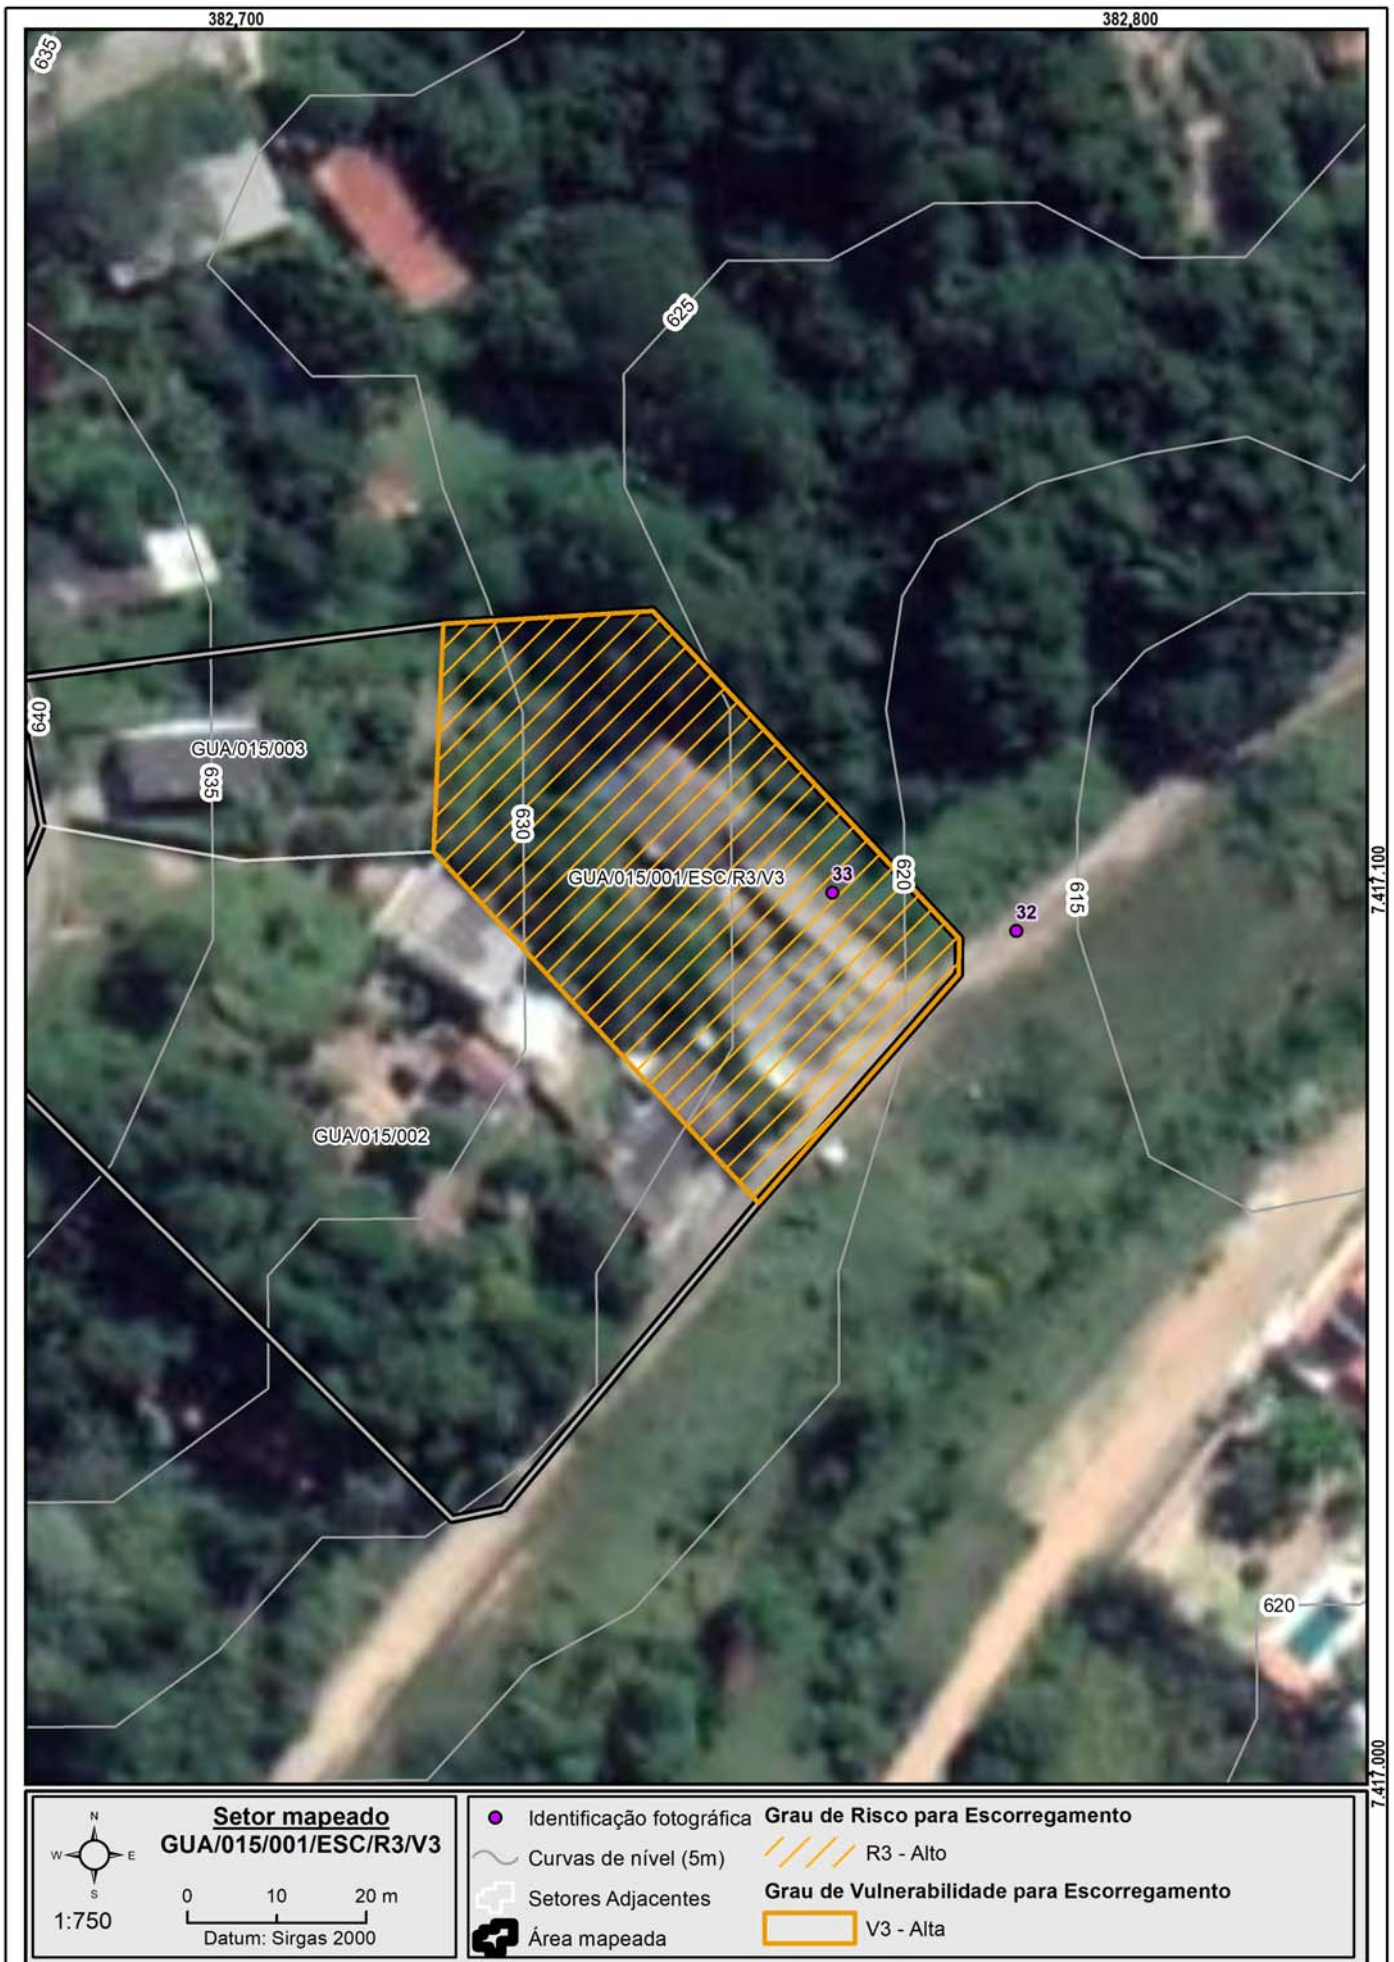
Setor mapeado
GUA/015/001/ESC/R3/V3

Grau de risco: R3 - Alto Nº de moradias em risco: 5 Nº de moradores em risco: 15
 Perigo: P4 - Muito Alto Vulnerabilidade: V3 - Alta
Obs.:

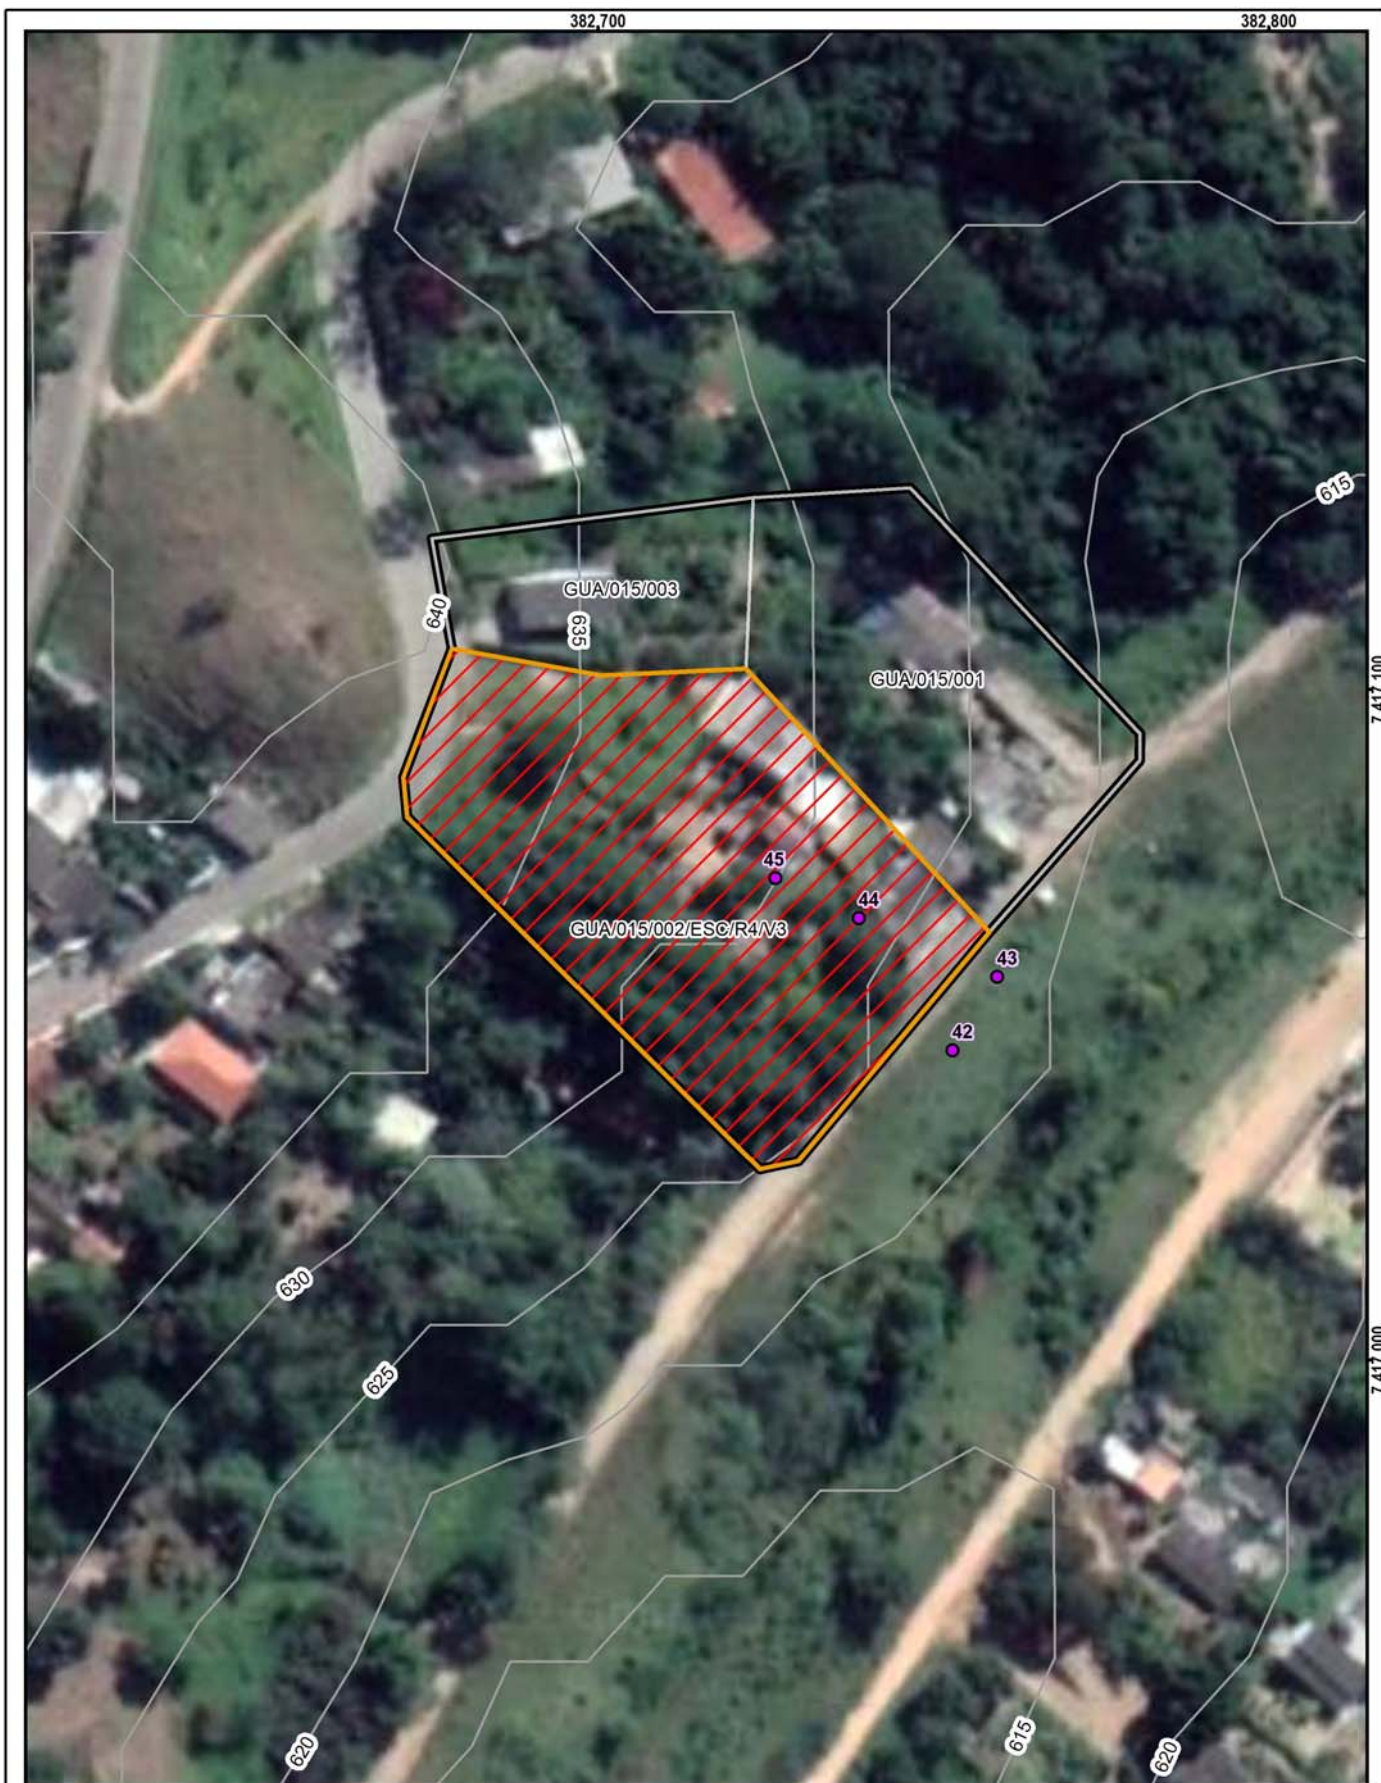
Setor mapeado
GUA/015/002/ESC/R4/V3

Grau de risco: R4 - Muito Alto Nº de moradias em risco: 3 Nº de moradores em risco: 9
 Perigo: P4 - Muito Alto Vulnerabilidade: V3 - Alta
Obs.:

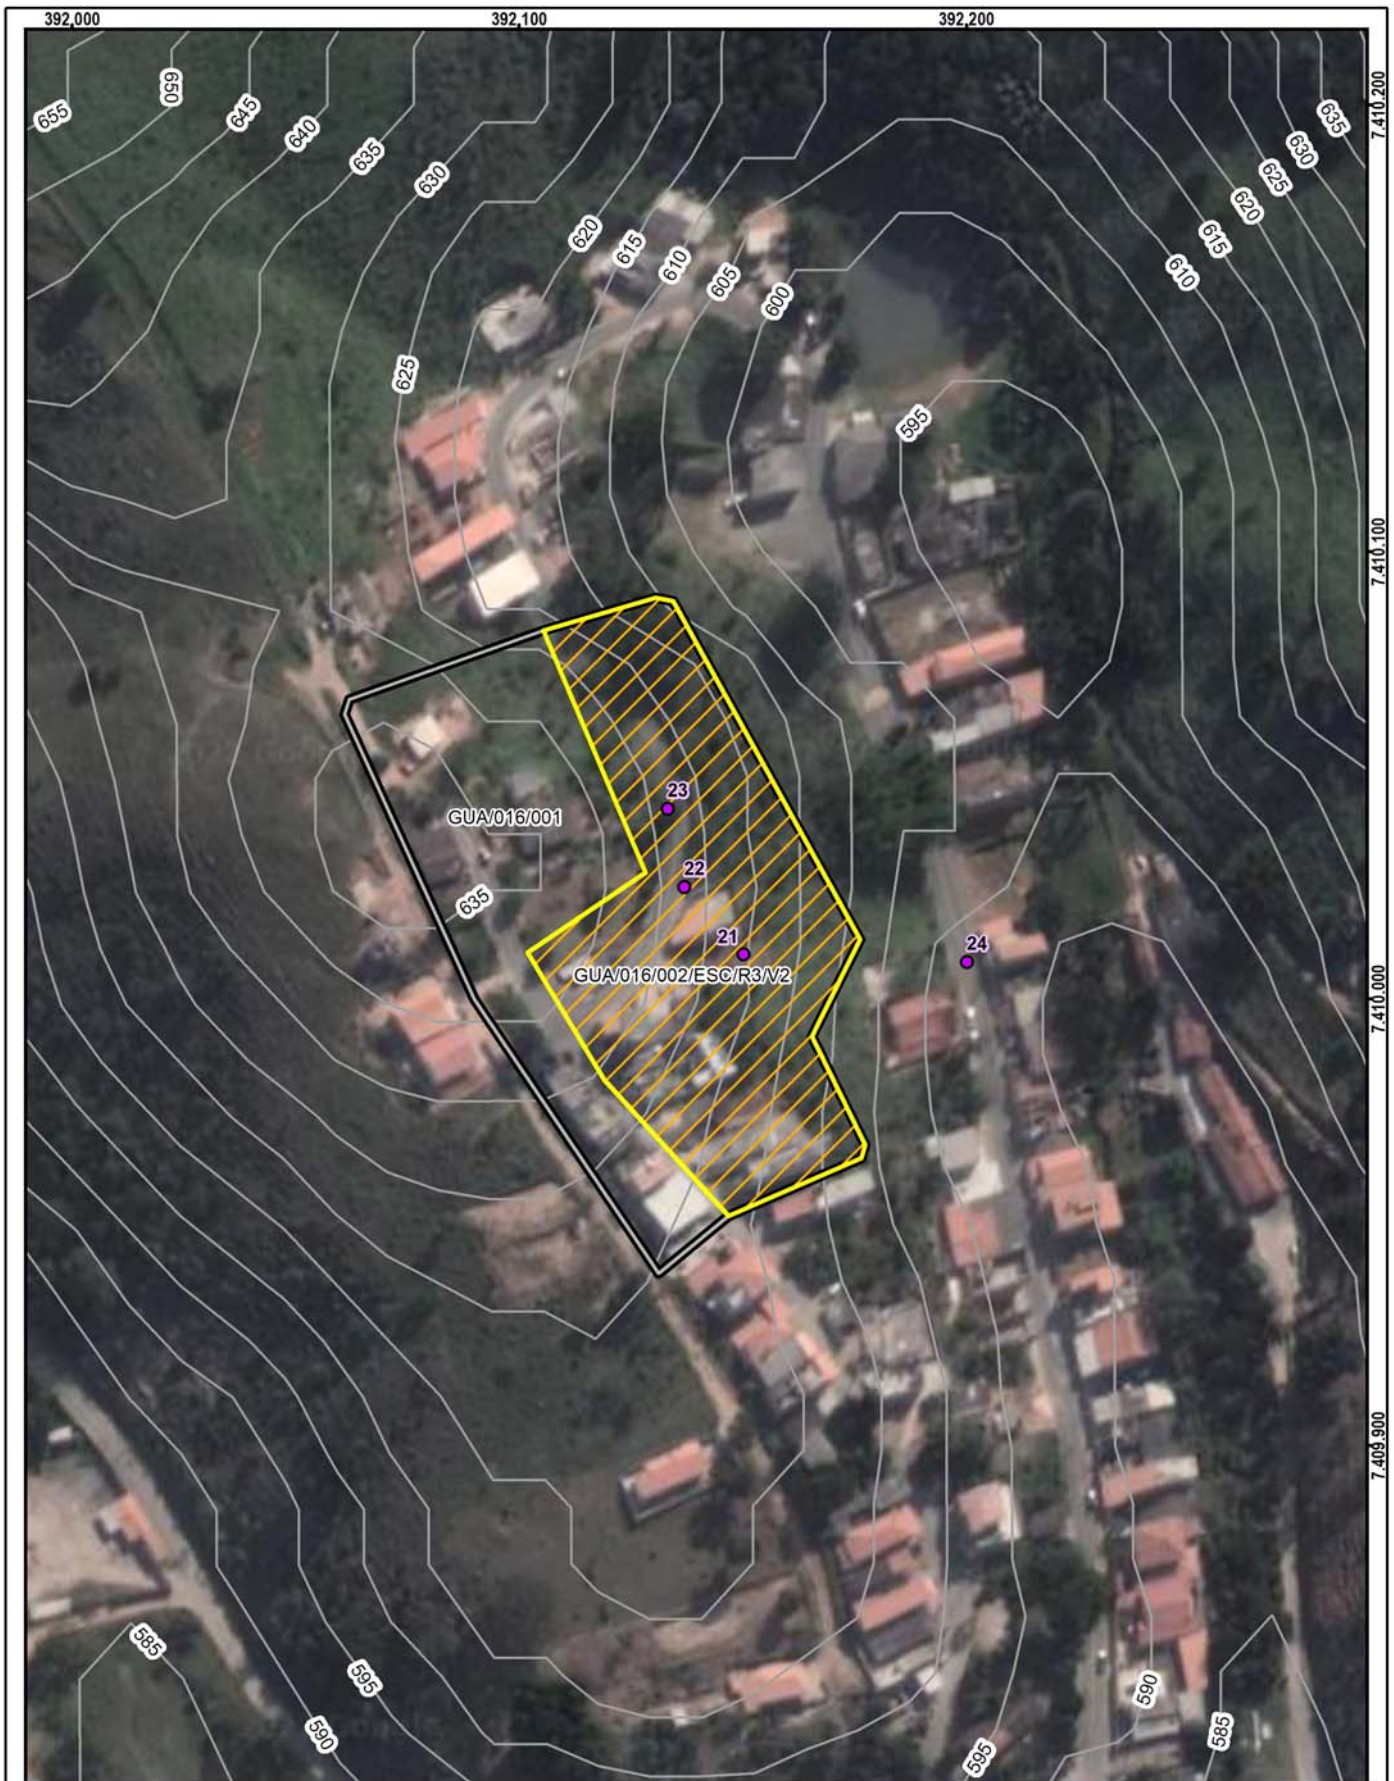
Setor mapeado
GUA/016/002/ESC/R3/V2

Grau de risco: R3 - Alto Nº de moradias em risco: 9 Nº de moradores em risco: 27
 Perigo: P3 - Alto Vulnerabilidade: V2 - Moderada
Obs.:

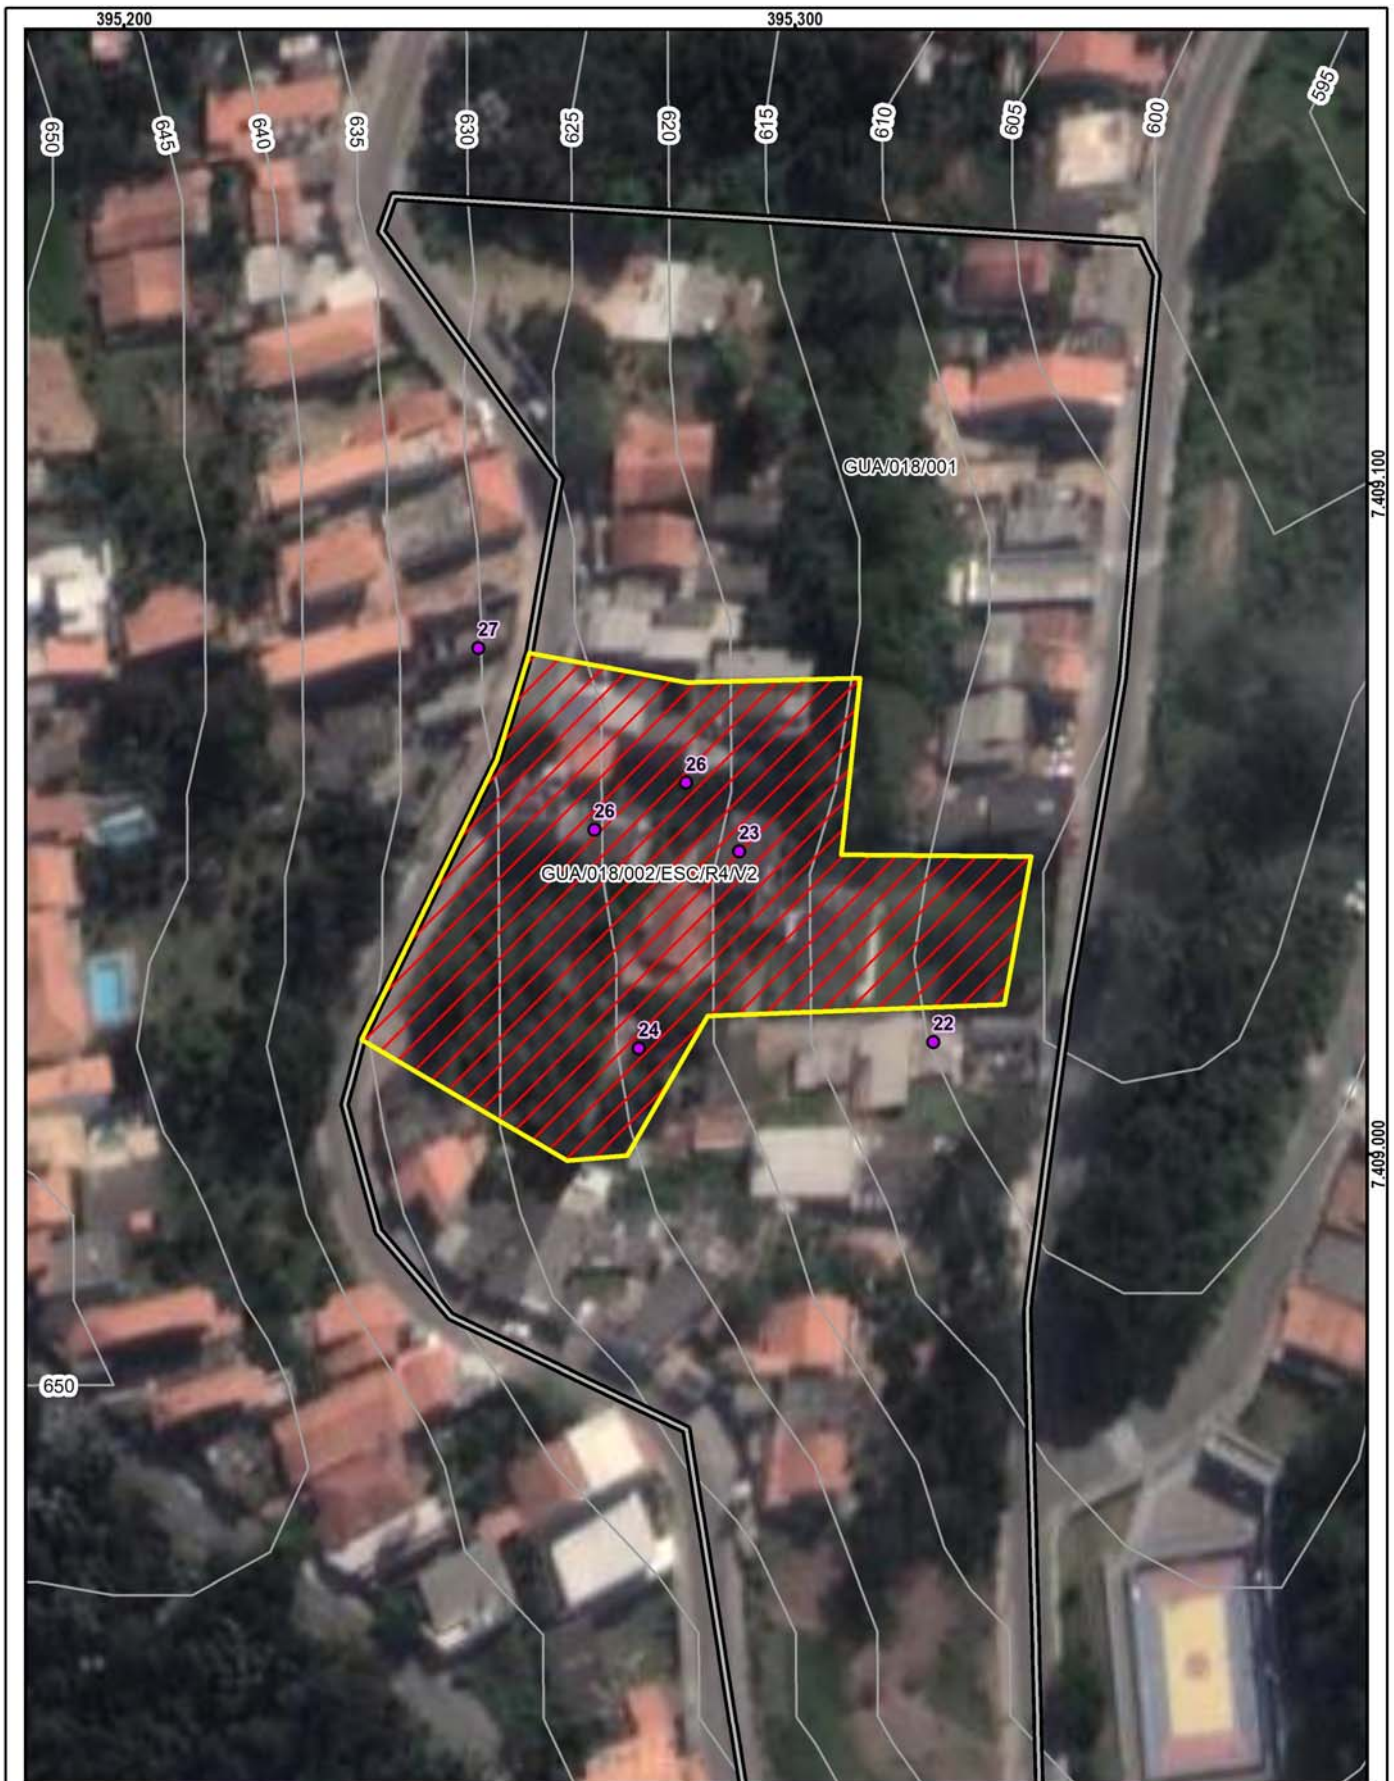
Setor mapeado
GUA/018/002/ESC/R4/V2

Grau de risco: R4 - Muito Alto Nº de moradias em risco: 9 Nº de moradores em risco: 27
 Perigo: P4 - Muito Alto Vulnerabilidade: V2 - Moderada
Obs.:
