IDENTIFICAÇÃO E LOCALIZAÇÃO

**Município:** Guaratinguetá **Nome da área:** GTG/001 **Setor de Risco:** GTG/001/001/INU/R1/V1  
**Endereço:** Estrada do Taboão **Bairro:** Rocinha  
**Condições de acesso:** Livre para ambulância, ônibus e caminhões **Data:** 26/04/2022  
**Equipe:** Leonardo Dias, Mario Rubens **Latitude:** 7466110 **Longitude:** 492317 **Sirgas 2000/UTM 23S**  
**Município fronteira:** Guaratinguetá 100%

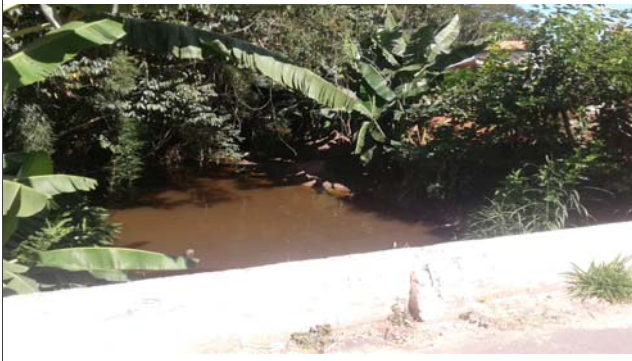
Foto: 1650990052981.jpg ID: 32  
Visão geral da drenagem

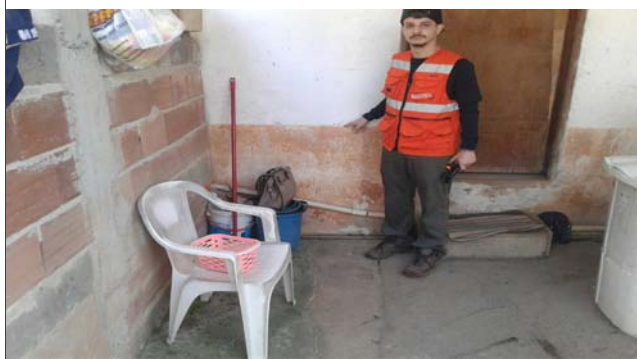
Foto: 1650978589607.jpg ID: 14  
Detalhe para nível de atingimento

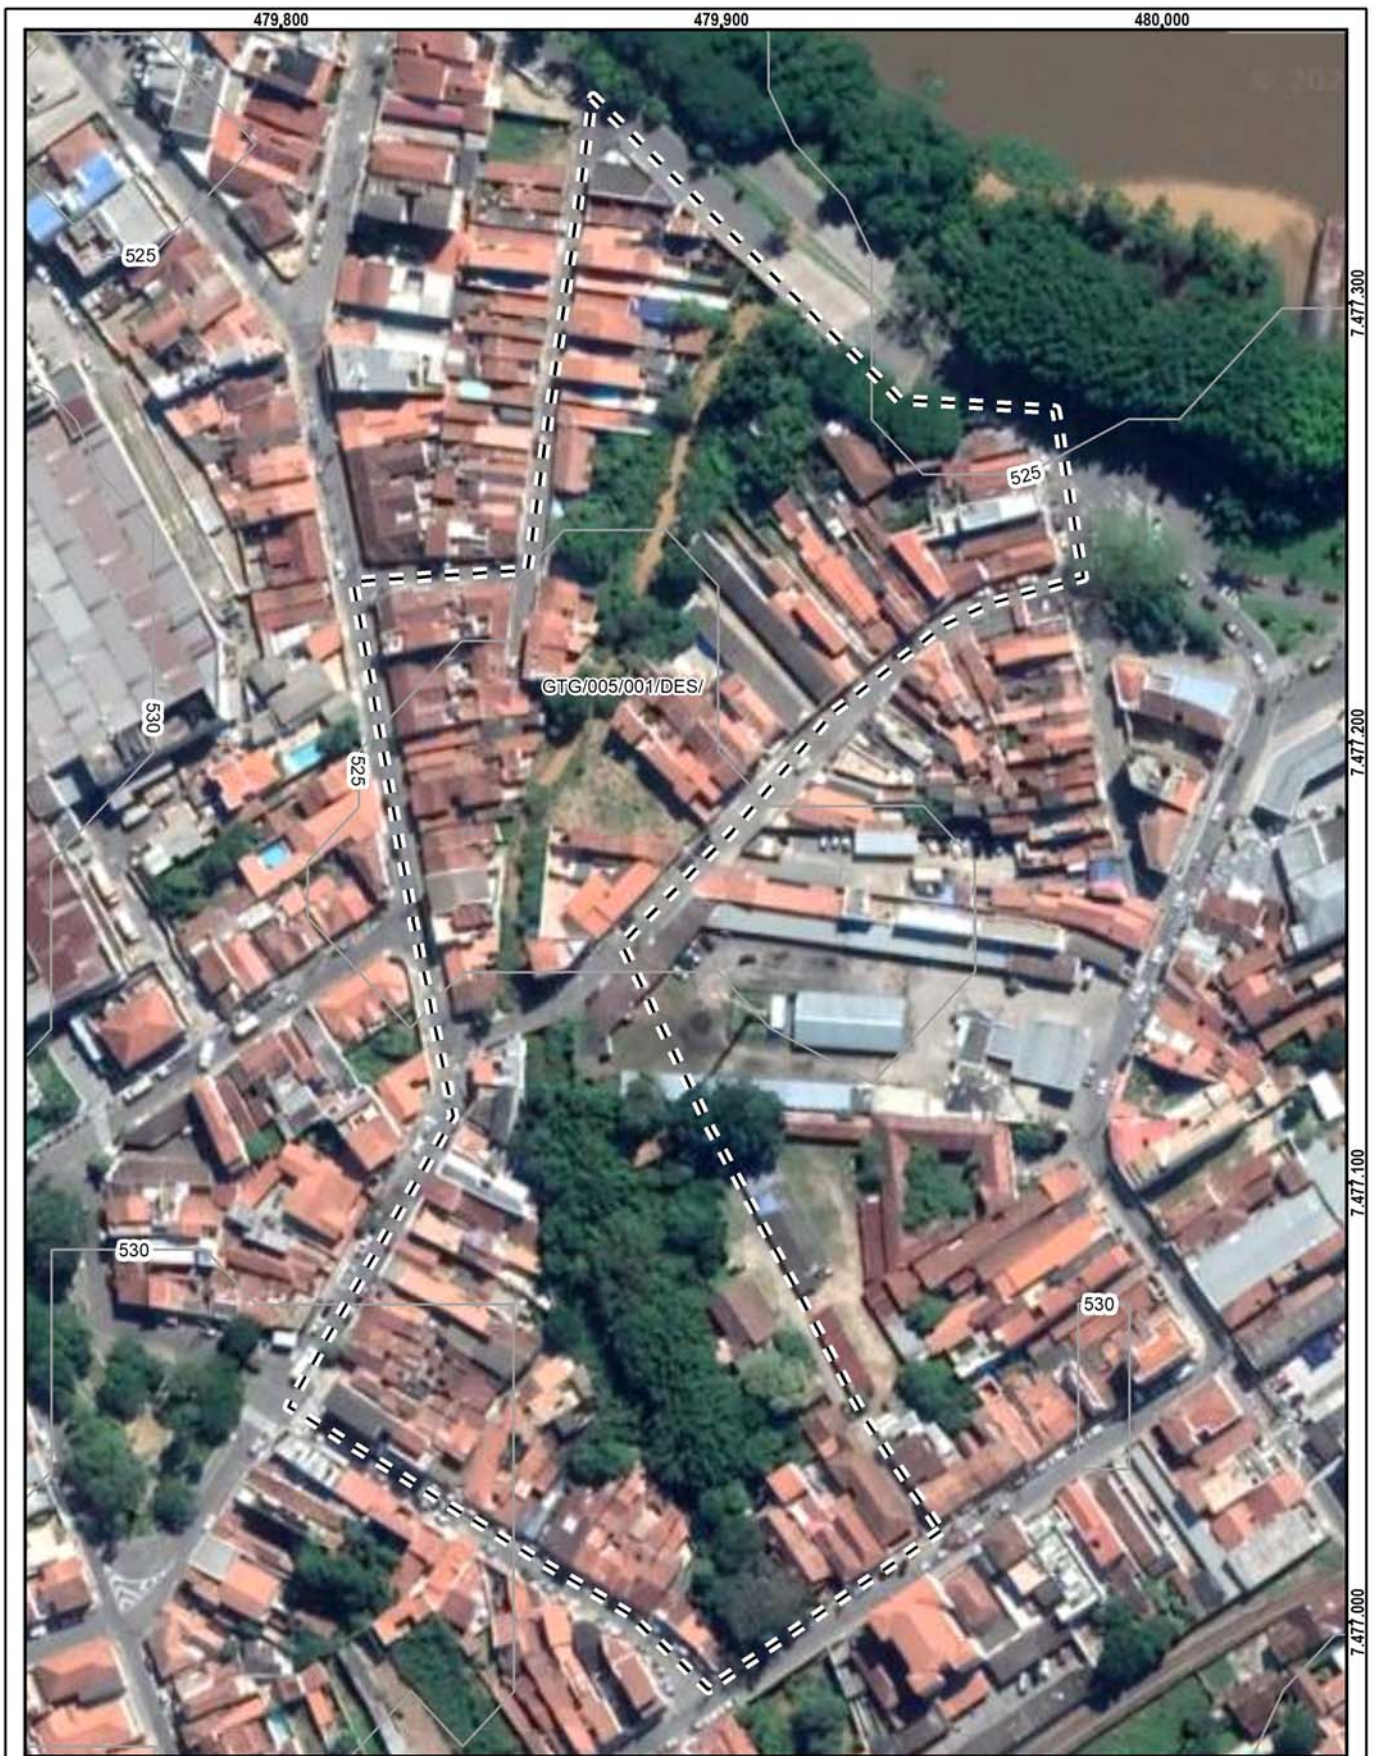
Área  
GTG/005/001/DES

**Observação:** Na área indicada não ocorre processo de inundação. As moradias estão elevadas em relação ao canal, com cerca de 5 metros de altura.

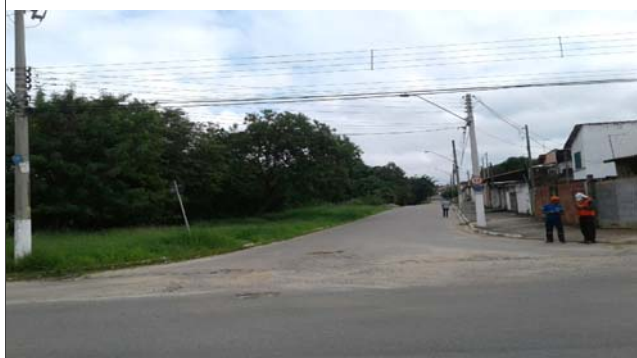
Foto: 1650458140310.jpg ID: 12

Visão geral da área, Limite da área atingida pelo processo, Imóveis afetados pelo processo

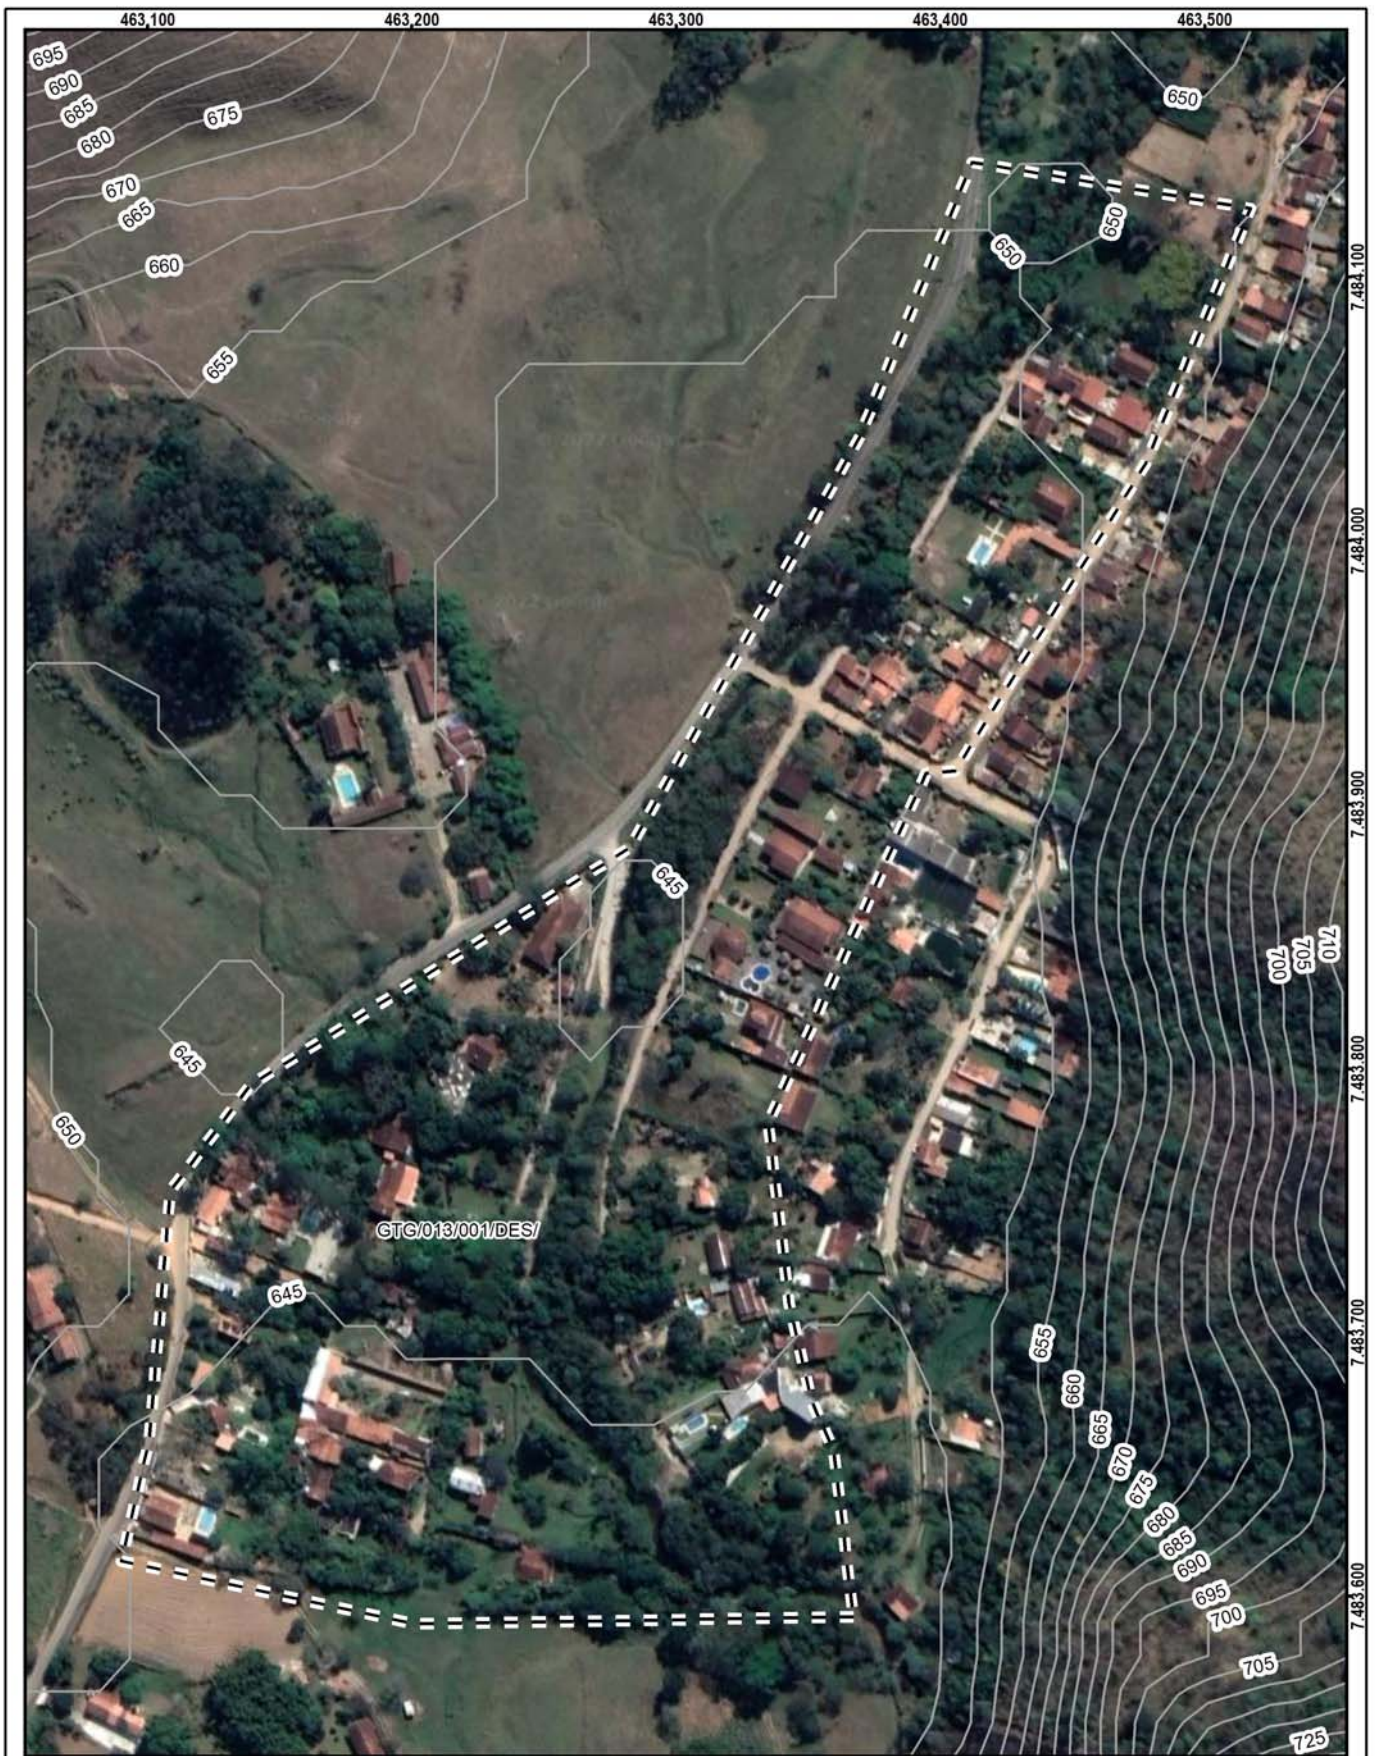
**Observação:** A Área observada apresenta edificações com distância significativa do canal (cerca de 10 metros). Com isso, o processo de inundação não atinge as casas, sendo descaracterizado o risco para processos hidrogeológico.

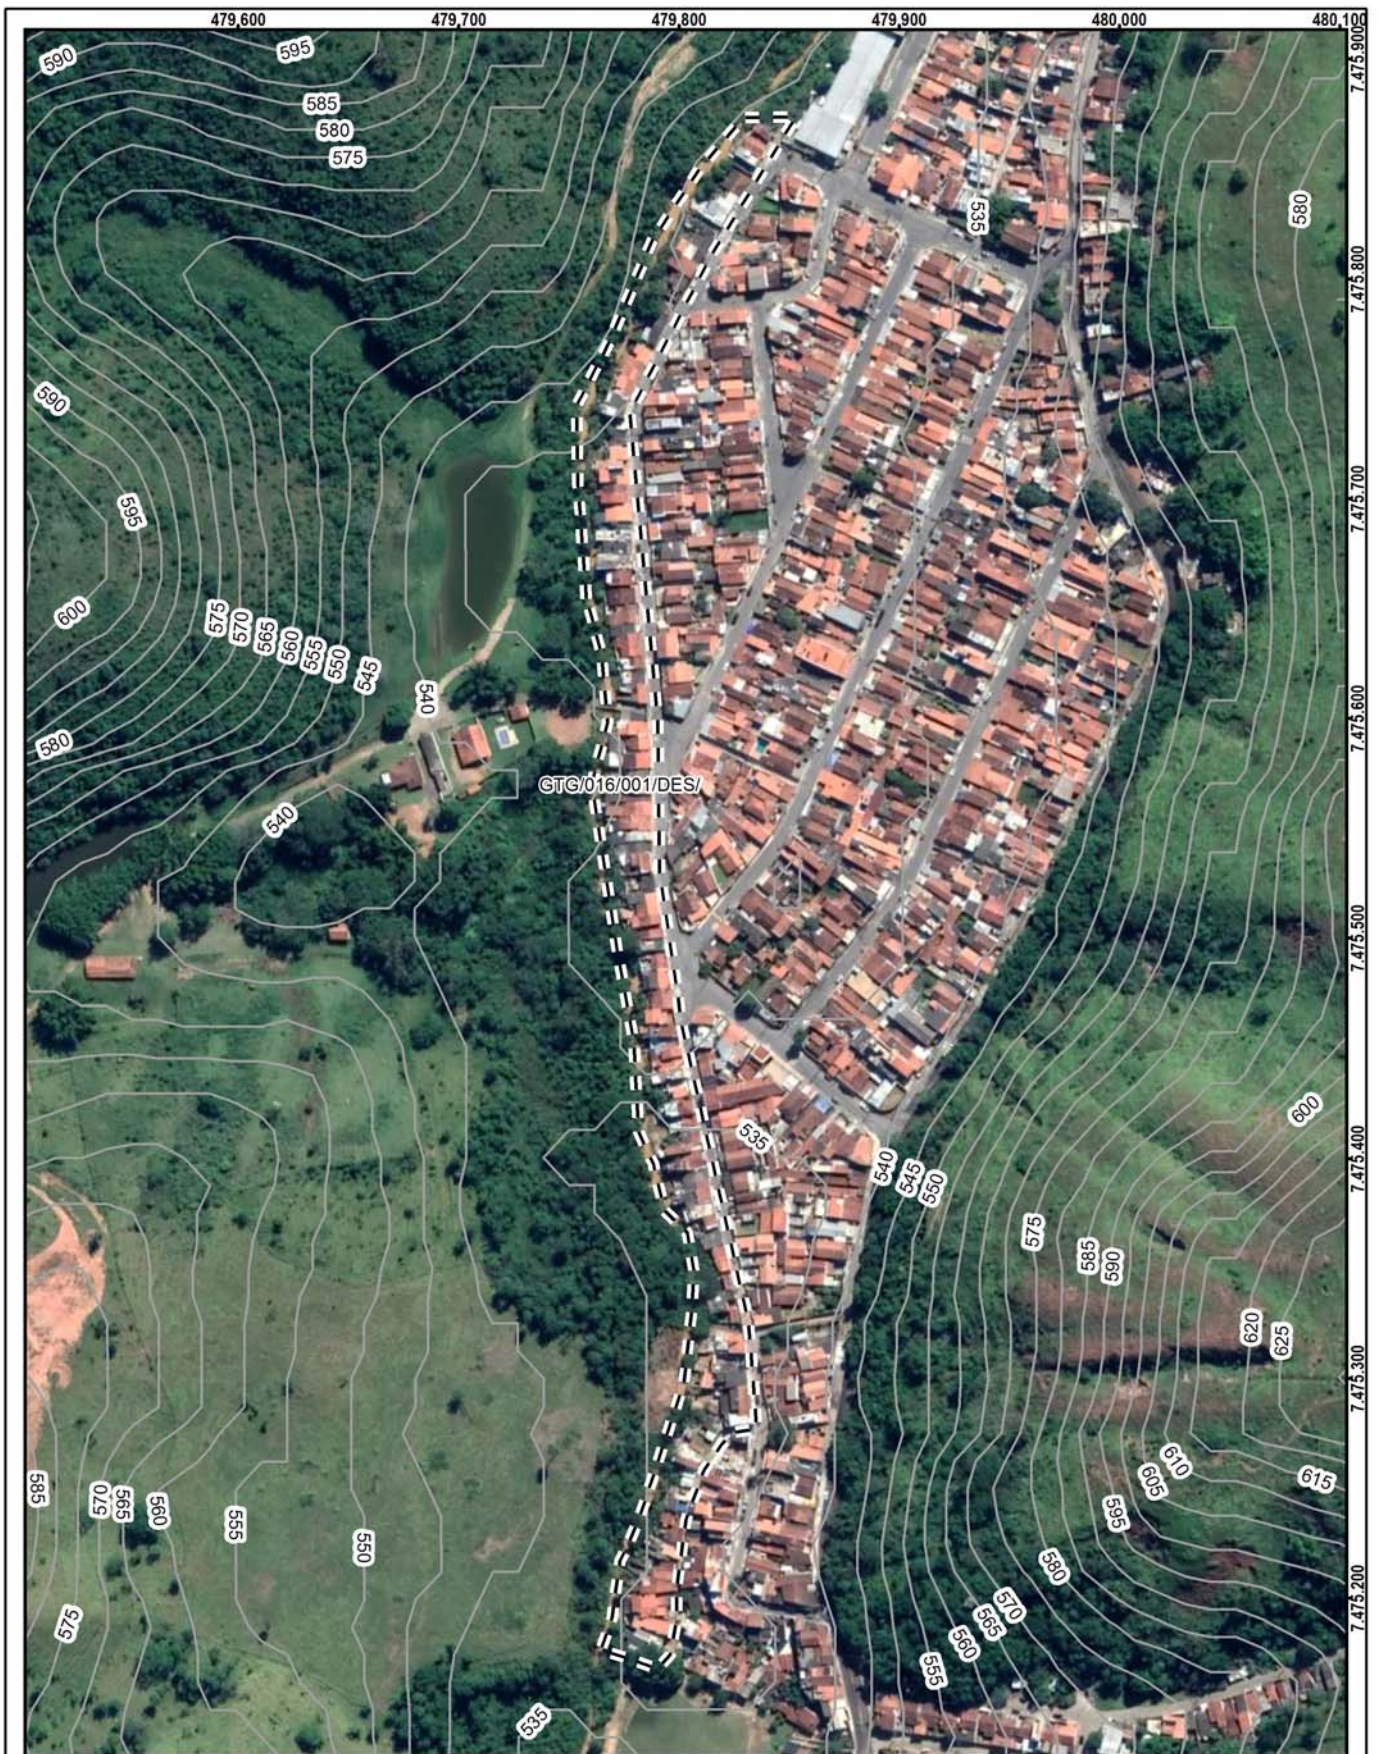
**Área**  
**GTG/016/001/DES**

**Observação:** As evidências de movimentação de solapamento são incipientes e localizam-se na base do talude de aterro

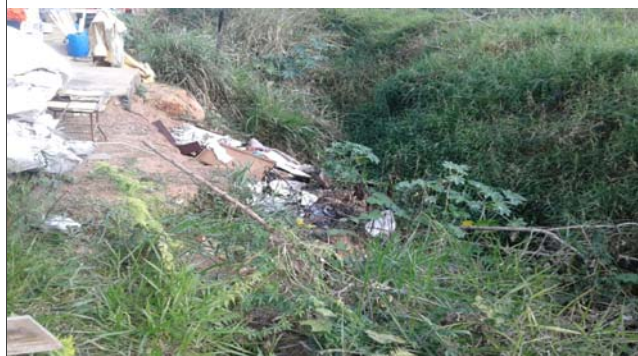
Foto: 1660850529842.jpg ID: 12  
Detalhe para processo de solapamento no talude marginal, Presença de vazamento de tubulação de água/esgoto

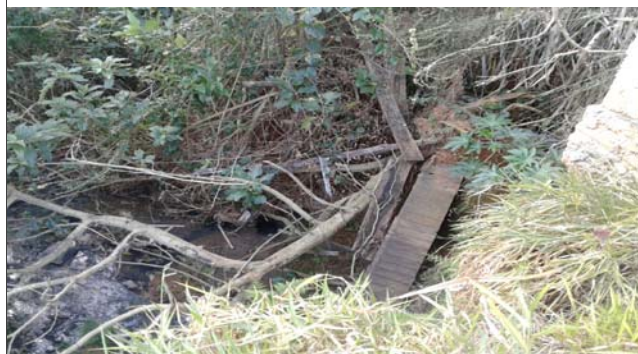
Foto: 1660850612327.jpg ID: 13  
Detalhe para processo de solapamento no talude marginal, Moradia sujeita a risco de solapamento
