IDENTIFICAÇÃO E LOCALIZAÇÃO

Município: Igaratá **Nome da área:** IGA/001 **Setor de Risco:** IGA/001/001/INU/R2/V1
Endereço: Estrada Municipal Francisco Rodrigues de Oliveira **Bairro:** Boa Vista
Condições de acesso: Livre para ambulância, ônibus e caminhões **Data:** 22/03/2022
Equipe: Mario Rubens, Mikhael **Latitude:** 7438193 **Longitude:** 374818 **Sirgas 2000/UTM 23S**
Município fronteira: Igaratá 100%

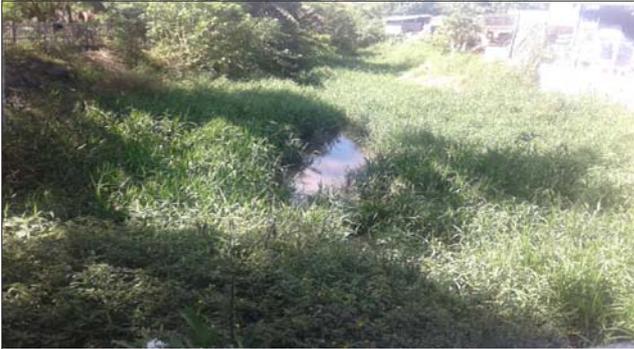
Foto: 1647953750160.jpg ID: 11
Visão geral da drenagem, Vista para jusante

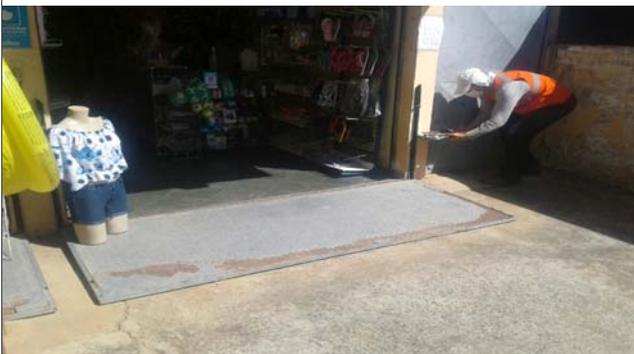
Foto: 1647954126398.jpg ID: 14
Detalhe para comporta, Detalhe para nível de atingimento

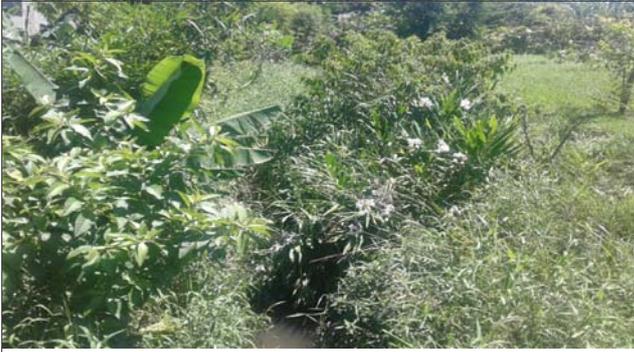
Foto: 1647960400242.jpg ID: 21
Visão geral da drenagem, Vista para jusante

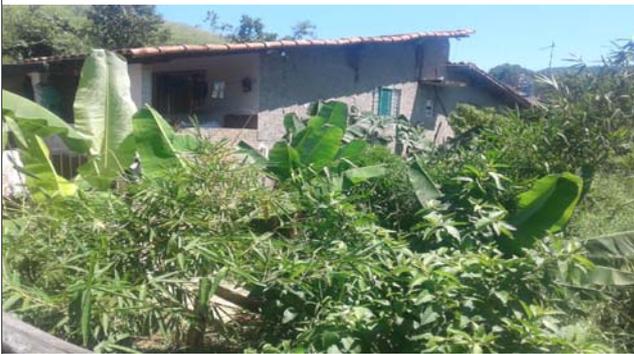
Foto: 1647961521882.jpg ID: 23
Imóveis afetados pelo processo

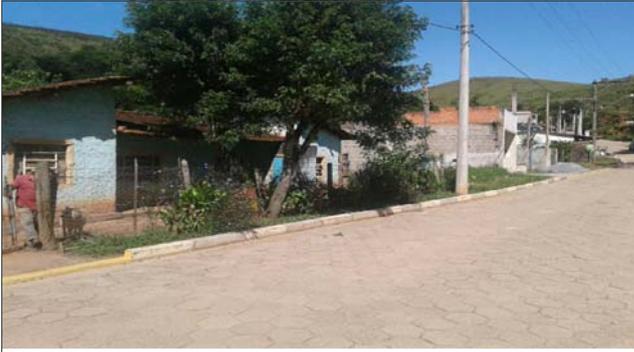
Foto: 1647969835476.jpg ID: 11
Visão geral da área, Imóveis afetados pelo processo

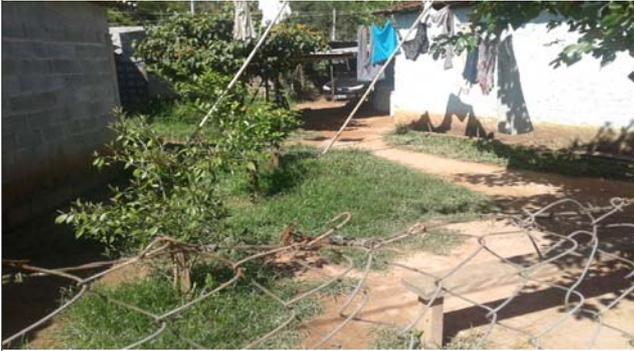
Foto: 1647970026802.jpg ID: 12
Detalhe para marca de água, 0,6 m

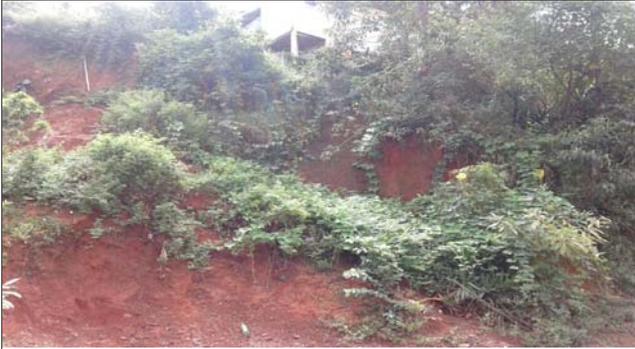
Foto: 1647881875524.jpg ID: 11

Formação de processo erosivo, Moradia sujeita a risco de escorregamento, Presença de cicatriz de escorregamento pretérito, Talude de corte com solo exposto

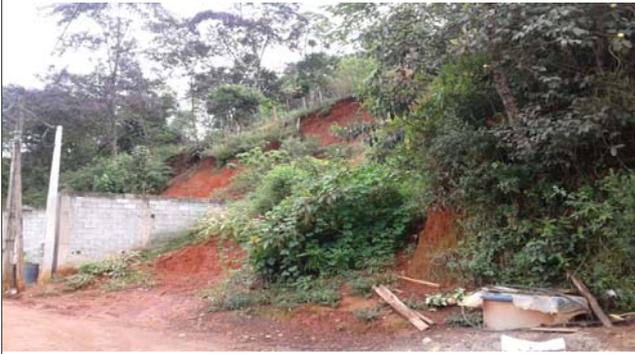
Foto: 1647882387573.jpg ID: 12

Depósito de escorregamento pretérito, Formação de processo erosivo, Moradia sujeita a risco de escorregamento, Presença de cicatriz de escorregamento pretérito, Talude de corte com solo exposto

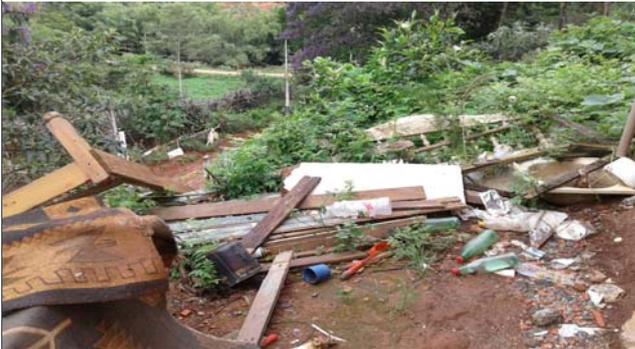
Foto: 1647882965657.jpg ID: 13

Moradia sujeita a risco de escorregamento, Presença de cicatriz de escorregamento pretérito, Talude de corte com solo exposto

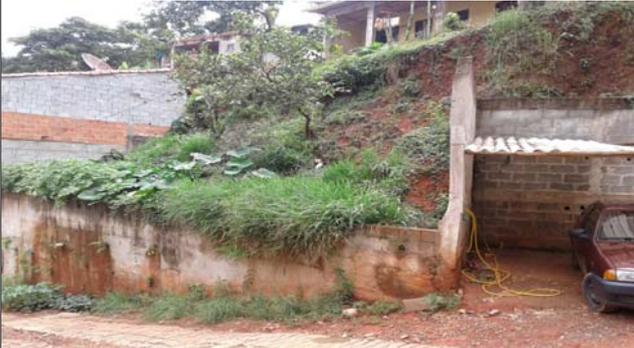
Foto: 1647883072957.jpg ID: 22
Talude de corte com solo exposto

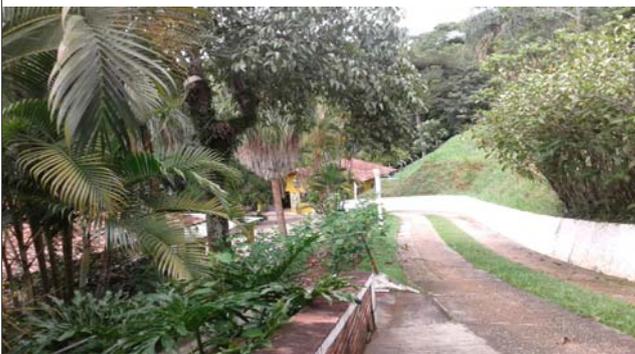
Foto: 1647871507273.jpg ID: 13
Visão geral do setor, Presença de árvore inclinada

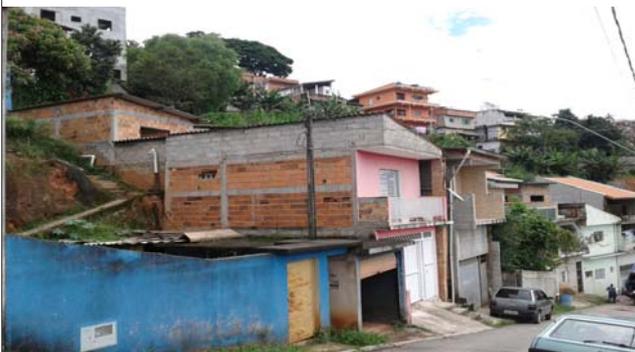
Foto: 1647618290579.jpg ID: 15
Visão geral do setor, Talude de corte com solo exposto

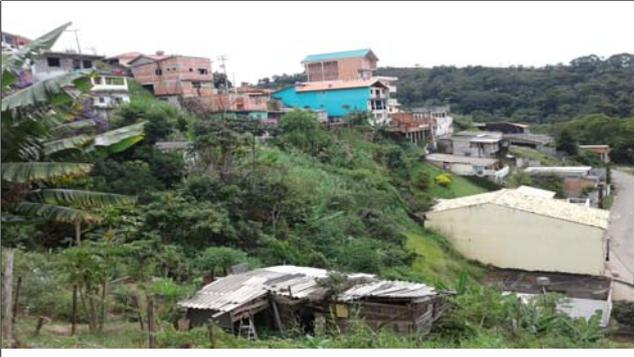
Foto: 1647618363809.jpg ID: 16

Visão geral do setor, Presença de árvore inclinada

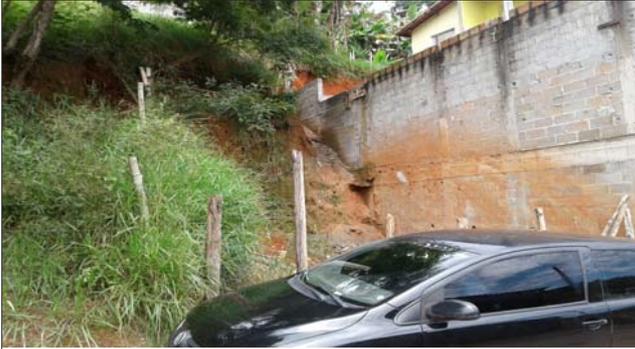
Foto: 1647613043112.jpg ID: 21

Formação de processo erosivo, Moradia sujeita a risco de escorregamento, Presença de cicatriz de escorregamento pretérito, Talude de corte com solo exposto

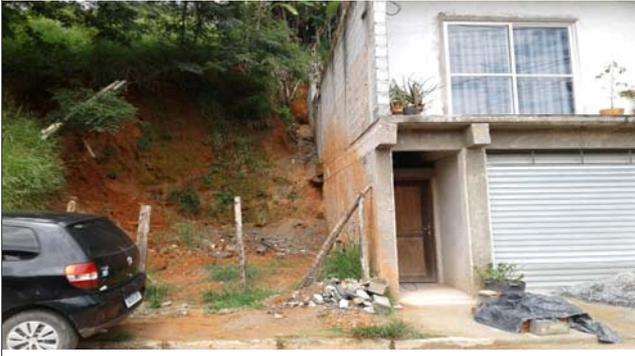
Foto: 1647613168915.jpg ID: 22

Formação de processo erosivo, Moradia sujeita a risco de escorregamento, Presença de cicatriz de escorregamento pretérito, Talude de corte com solo exposto

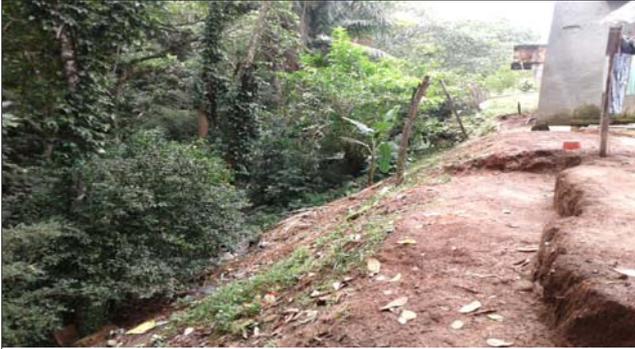
Foto: 1647615401714.jpg ID: 31
Formação de processo erosivo, Moradia sujeita a risco de escorregamento

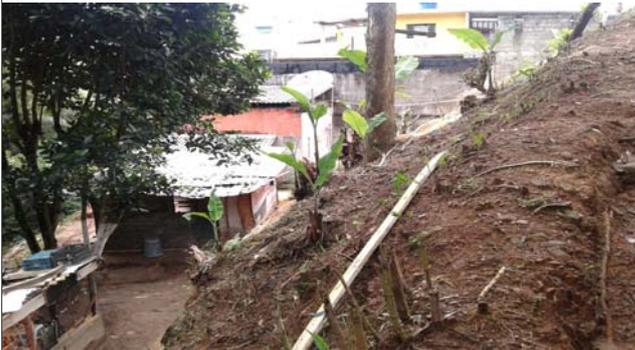
Foto: 1647615495282.jpg ID: 32
Talude de corte com solo exposto

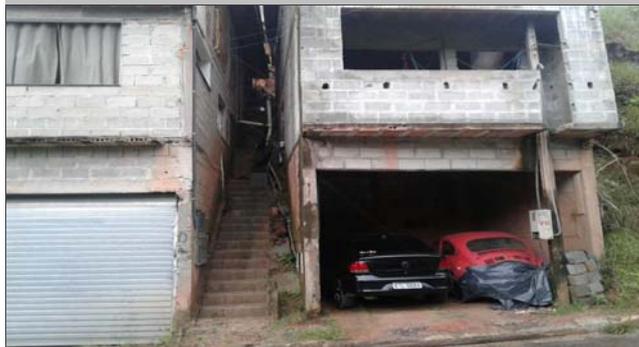
Foto: 1647864793115.jpg ID: 41
Depósito de escorregamento pretérito, Formação de processo erosivo, Presença de cicatriz de escorregamento pretérito, Talude de corte com solo exposto

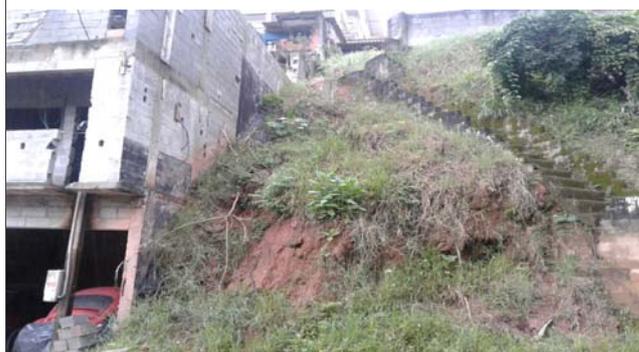
Foto: 1647864834756.jpg ID: 42
Depósito de escorregamento pretérito, Formação de processo erosivo, Moradia sujeita a risco de escorregamento, Presença de cicatriz de escorregamento pretérito, Talude de corte com solo exposto

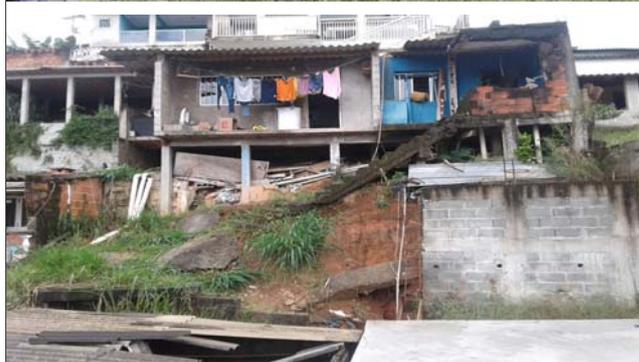
Foto: 1647865328446.jpg ID: 43
Evidência de movimentação em estruturas, Formação de processo erosivo, Moradia sujeita a risco de escorregamento, Presença de cicatriz de escorregamento pretérito, Talude de corte com solo exposto
