IDENTIFICAÇÃO E LOCALIZAÇÃO

Município: Jacareí **Nome da área:** JAC/001 **Setor de Risco:** JAC/001/001/INU/R2/V3
Endereço: Rua Osvaldo de Andrade **Bairro:** Verraneio Itajai
Condições de acesso: Com veículos de tipo 1.0 **Data:** 17/02/2022
Equipe: Mario Rubens, Mikhael **Latitude:** 7422066 **Longitude:** 394312 **Sirgas 2000/UTM 23S**
Município fronteira: Jacareí 100%

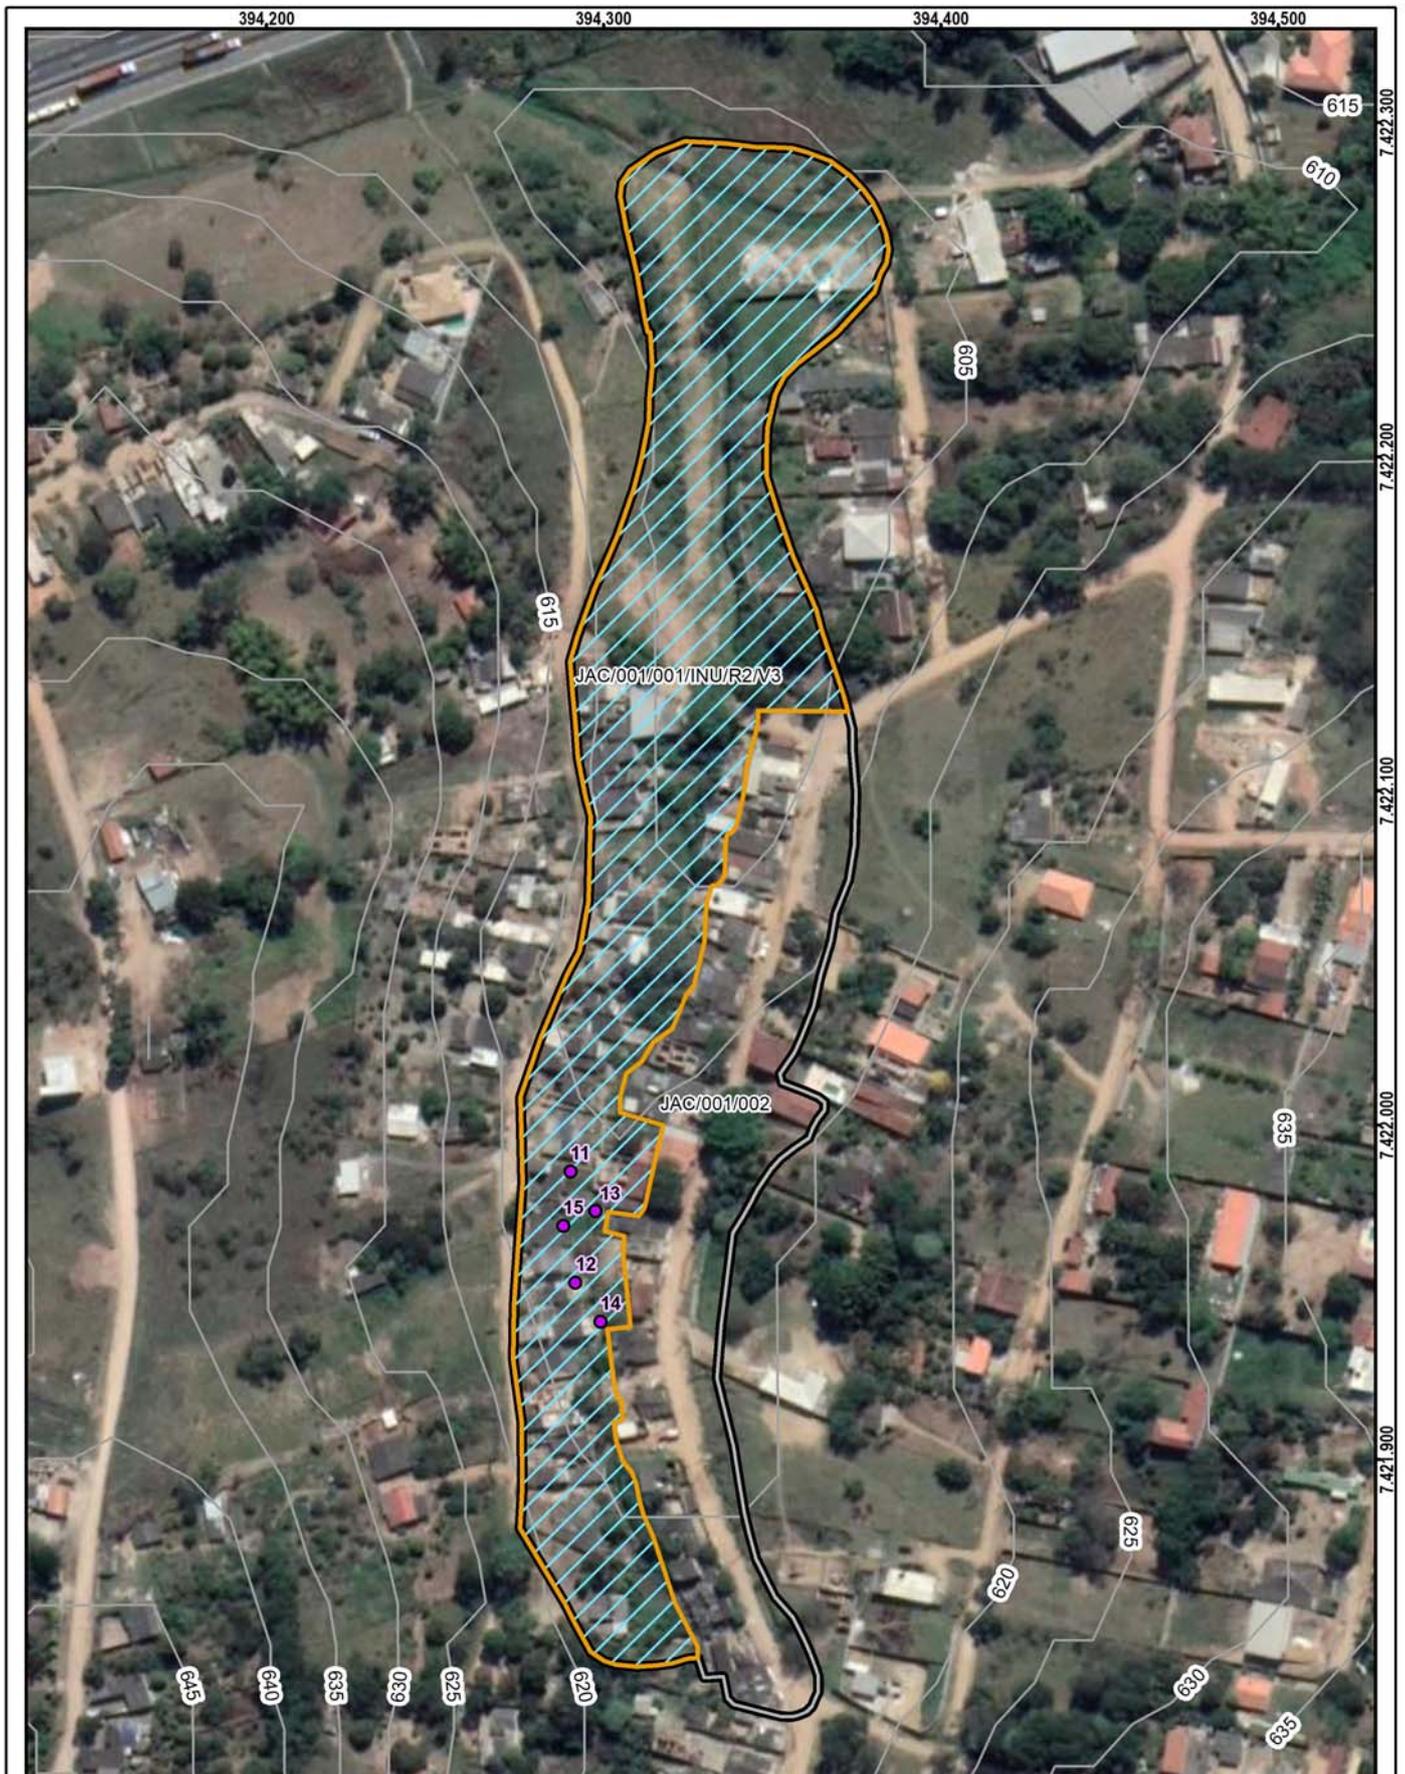
Setor mapeado
JAC/001/001/INU/R2/V3

Grau de risco: R2 - Risco Médio **Moradias:** **Vias de acesso (%):**
Vulnerabilidade: VO2 (Médio a bom padrão construtivo) **Há moradias em risco?** Sim **Pavimentadas:** 0
Periculosidade: PI1 (Alta possibilidade de impacto) **Nº de moradias:** 40 **Não pavimentadas:** 100
Processo Hidrológico: PH2 (alta energia cinética) **Nº de moradores:** 131

- Controle da drenagem superficial e erosão do solo (melhoria na infiltração, disciplinamento das águas, estabilização de taludes)
- Intervenções no canal para redução da vazão (recomposição do canal ou modificações na forma e trajeto; exige estudos hidrológicos e projetos específicos)

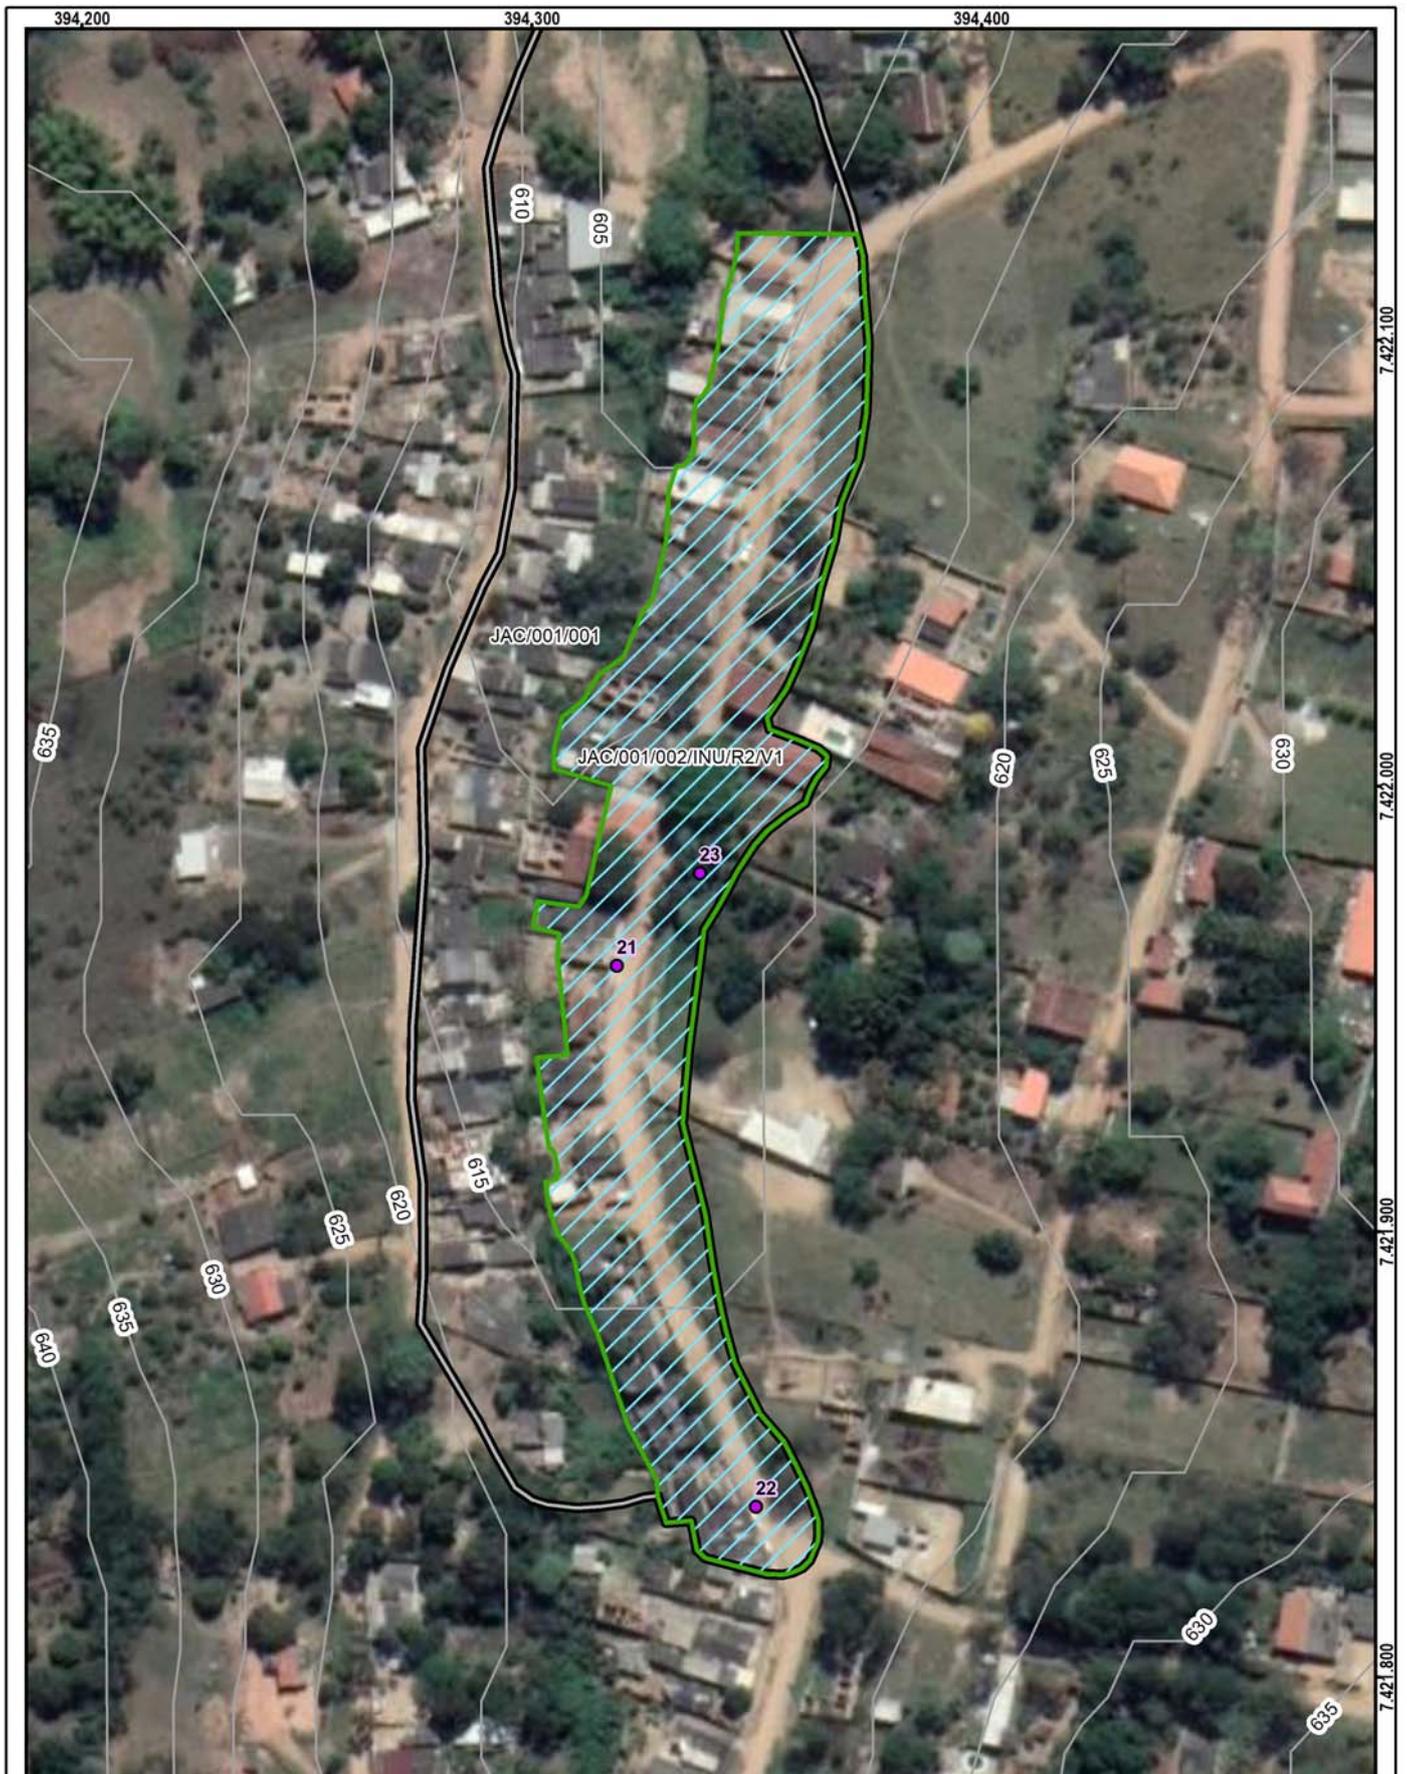
Setor mapeado
JAC/001/002/INU/R2/V1

Grau de risco: R2 - Risco Médio **Moradias:** **Vias de acesso (%):**
Vulnerabilidade: VO2 (Médio a bom padrão construtivo) **Há moradias em risco?** Sim **Pavimentadas:** 0
Periculosidade: PI1 (Alta possibilidade de impacto) **Nº de moradias:** 30 **Não pavimentadas:** 100
Processo Hidrológico: PH2 (alta energia cinética) **Nº de moradores:** 98

- Controle da drenagem superficial e erosão do solo (melhoria na infiltração, disciplinamento das águas, estabilização de taludes)
- Intervenções no canal para redução da vazão (recomposição do canal ou modificações na forma e trajeto; exige estudos hidrológicos e projetos específicos)

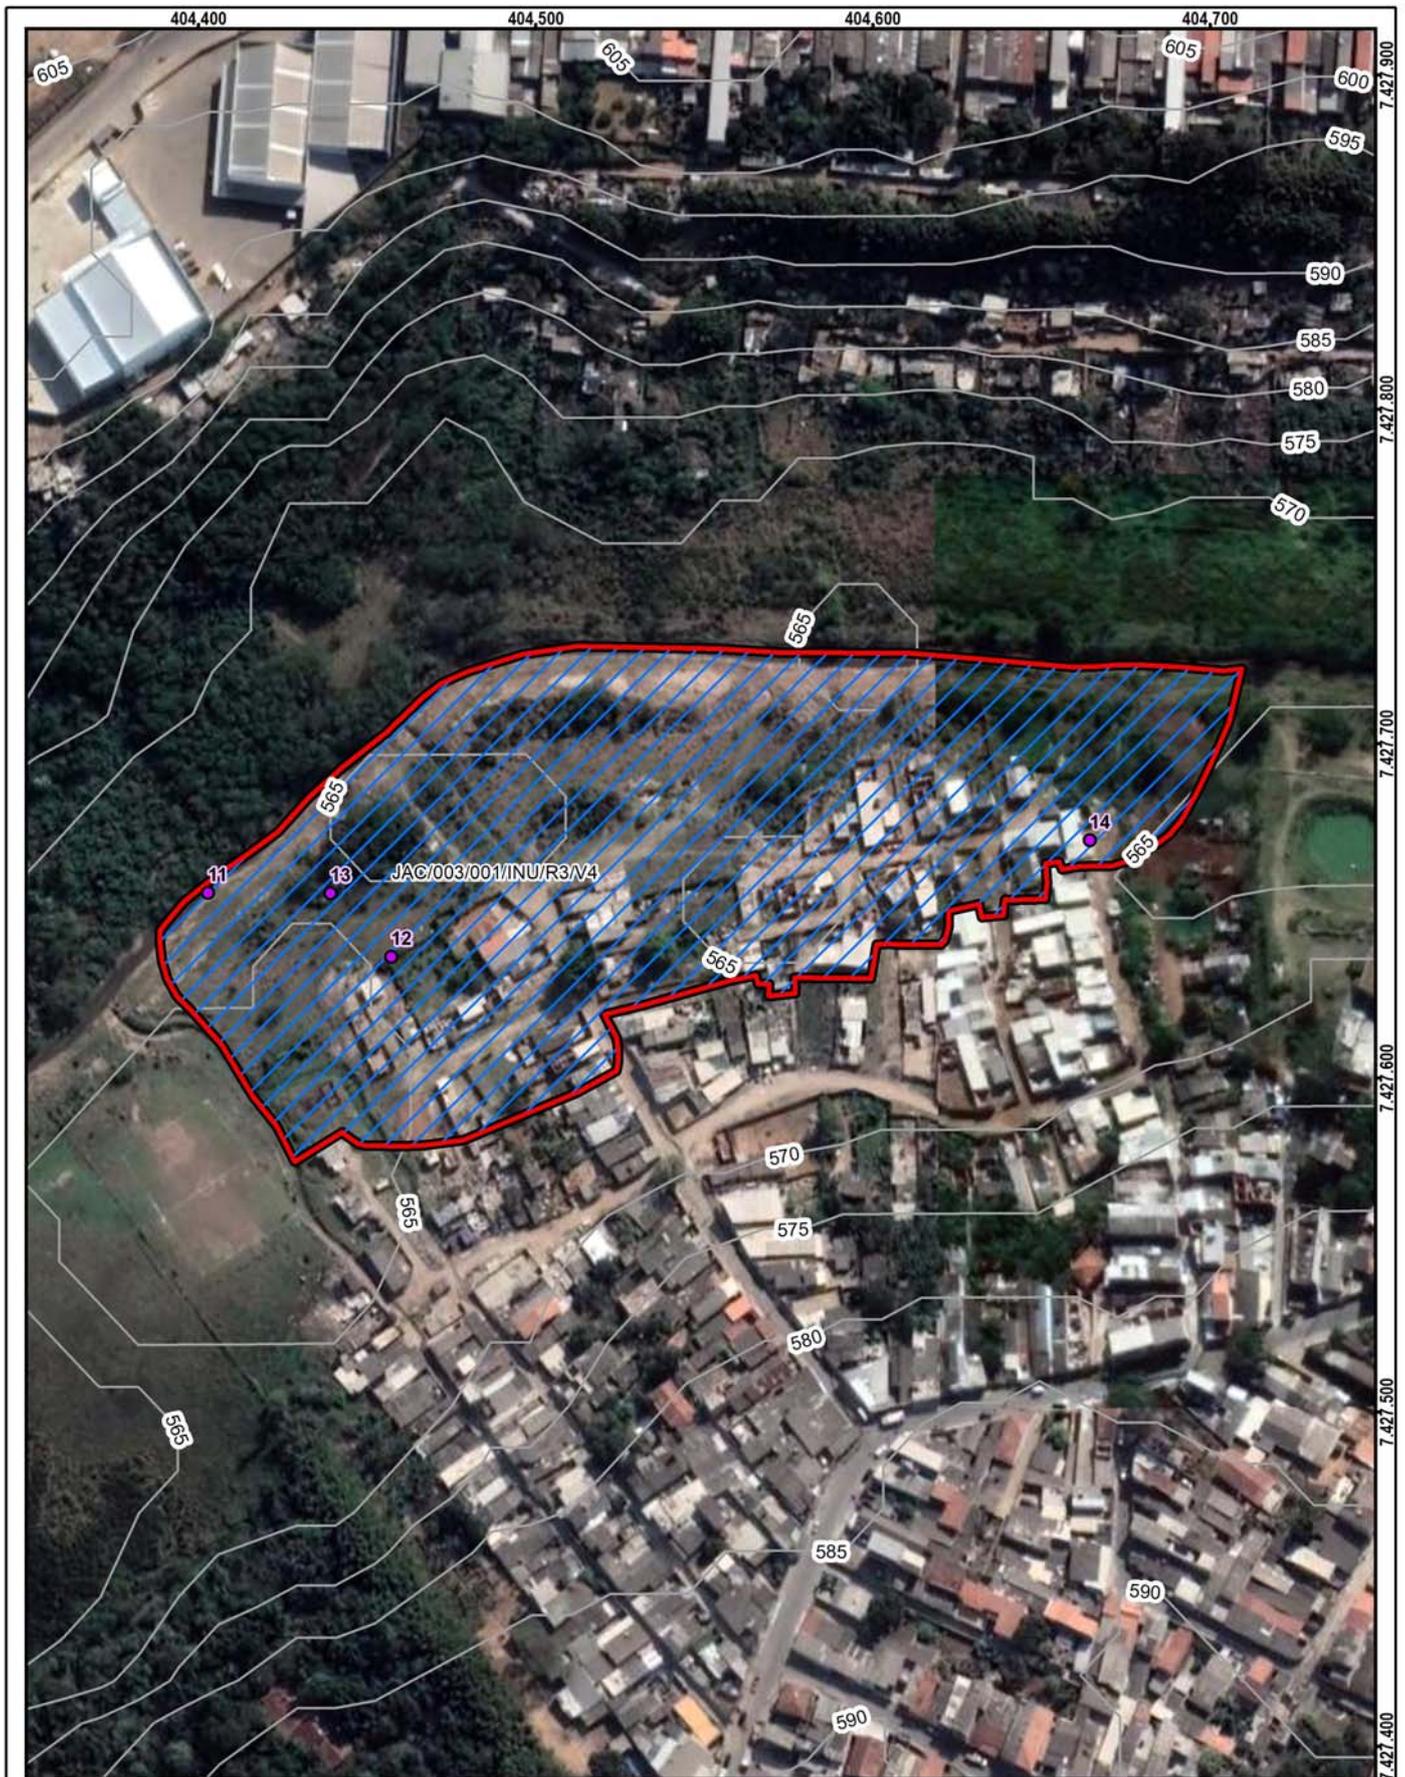
Setor mapeado
JAC/003/001/INU/R3/V4

Grau de risco: R3 - Risco Alto **Moradias:** **Vias de acesso (%):**
Vulnerabilidade: VO1 (Baixo padrão construtivo) **Há moradias em risco?** Sim **Pavimentadas:** 0
Periculosidade: PI1 (Alta possibilidade de impacto) **Nº de moradias:** 52 **Não pavimentadas:** 100
Processo Hidrológico: PH2 (alta energia cinética) **Nº de moradores:** 171

- Controle da drenagem superficial e erosão do solo (melhoria na infiltração, disciplinamento das águas, estabilização de taludes)
- Intervenções no canal para redução da vazão (recomposição do canal ou modificações na forma e trajeto; exige estudos hidrológicos e projetos específicos)

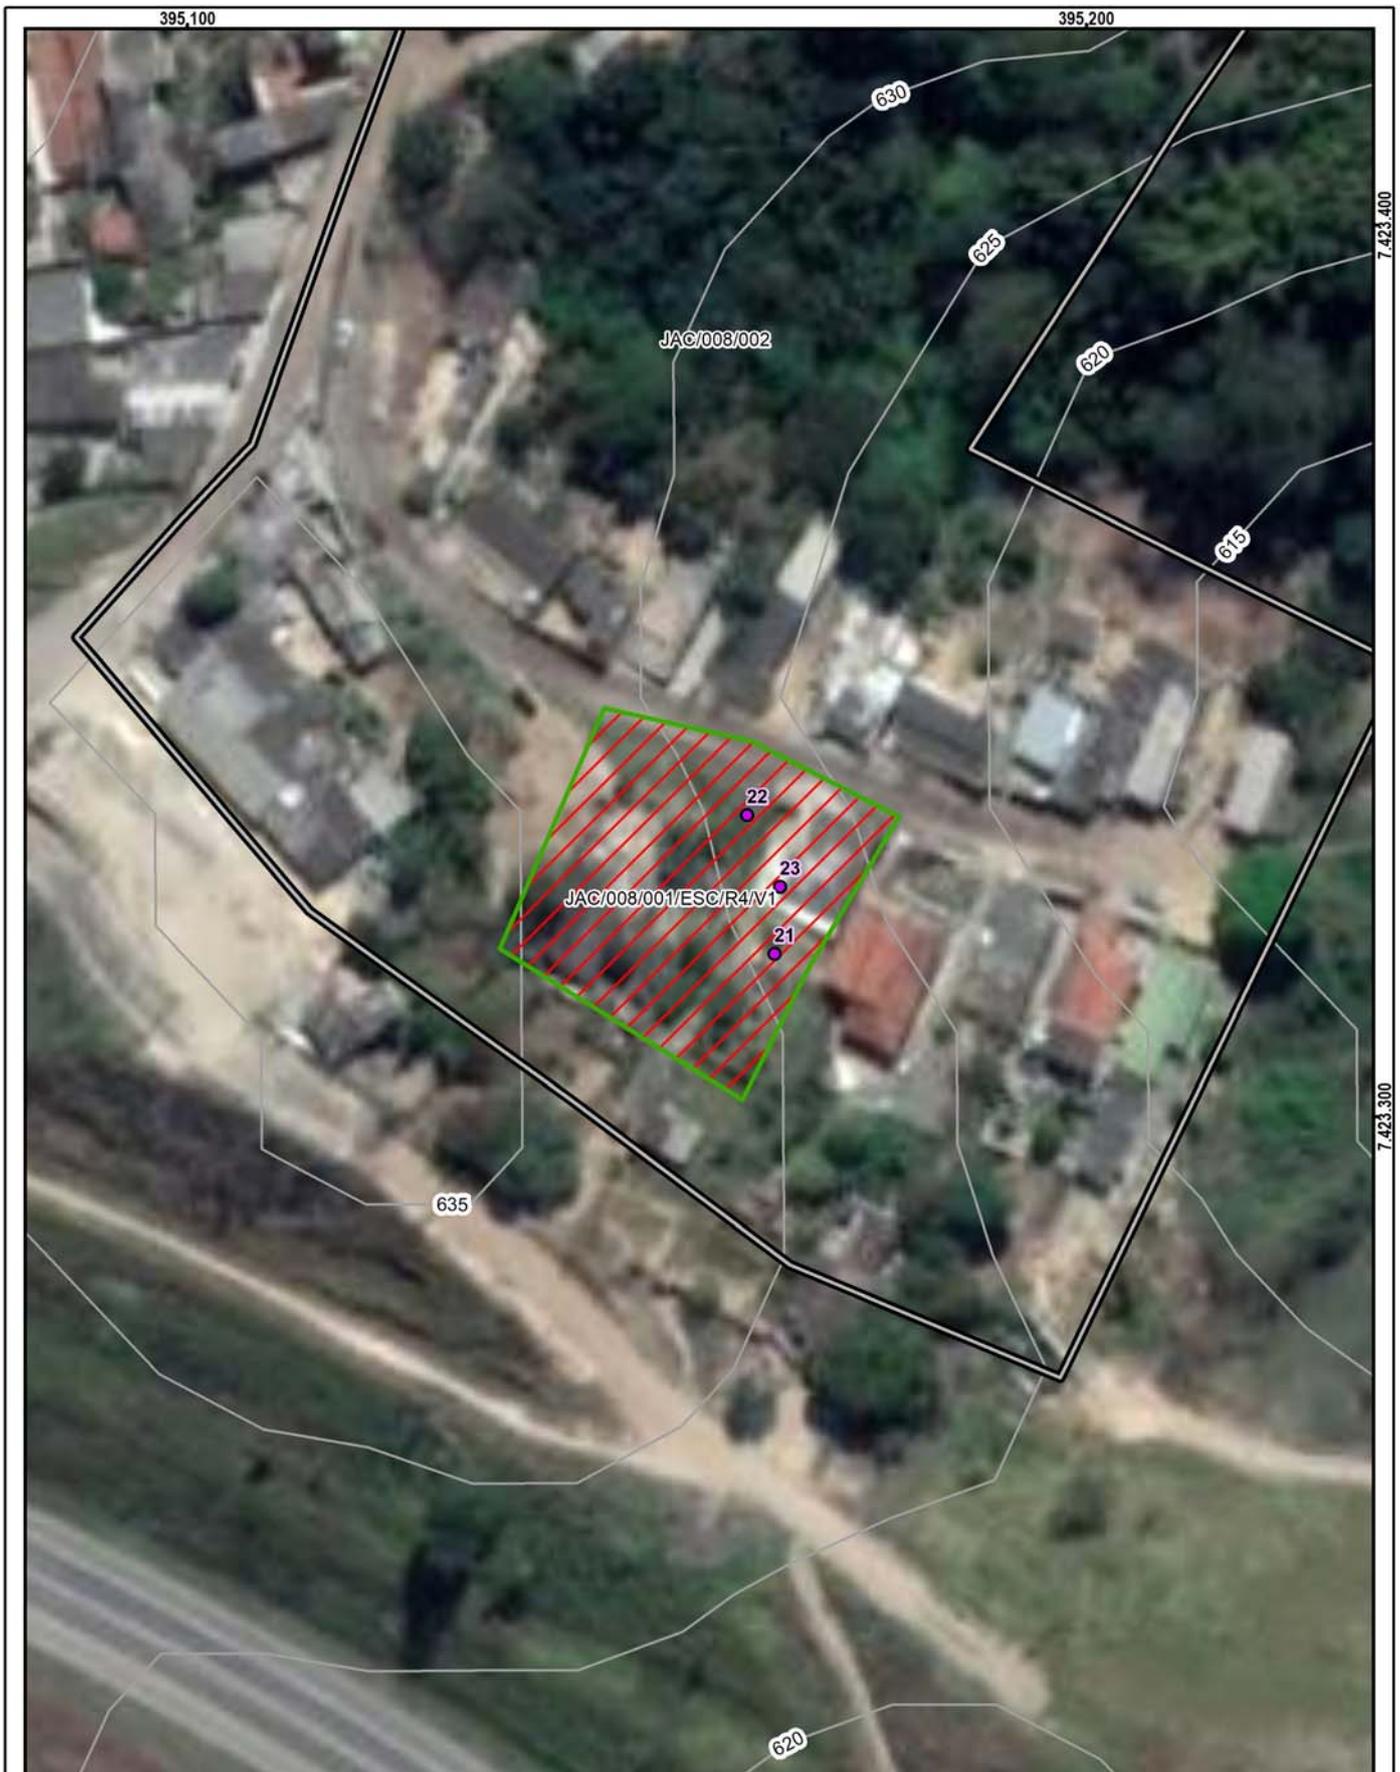
Setor mapeado
JAC/008/001/ESC/R4/V1

Trincas no terreno. Freq.: Feições erosivas em talude. Freq.:
 Trincas em muros. Freq.: Muros e paredes embarrigados. Freq.: Baixa
 Trincas na moradia. Freq.: Baixa Árvores, postes, muros inclinados. Freq.:
 Degraus de abatimento. Freq.: Cicatrizes de escorregamento. Freq.: Média
 Depósitos de corrida. Freq.: Depósitos de escorregamento. Freq.: Média
 Nenhuma
Ocorreu escorregamento antes? Sim
Volume mobilizado (m³): 150
Alcance a partir da base (m): 12
Data da ocorrência: 6/2/2022
Hora da ocorrência: 4h
Obs.:

Grau de risco: R4 - Muito Alto Nº de moradias em risco: 3 Nº de moradores em risco: 9
 Perigo: P3 - Alto Vulnerabilidade: V1 - Baixa
Obs.:

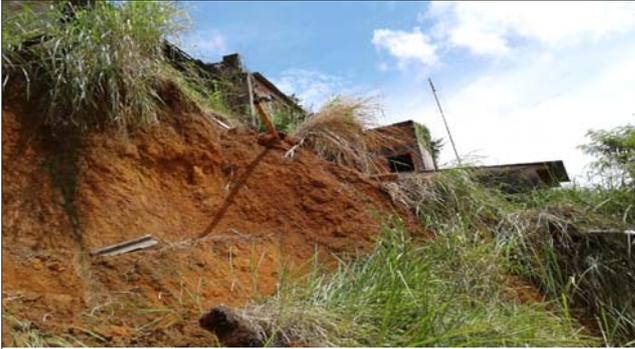
Foto: 1645189278606.jpg ID: 81

Lançamento de águas/esgoto na superfície, Moradia sujeita a risco de escorregamento, Presença de cicatriz de escorregamento pretérito, Presença de vazamento de tubulação de água/esgoto
