IDENTIFICAÇÃO E LOCALIZAÇÃO

Município: Jambeiro **Nome da área:** JAM/001 **Setor de Risco:** JAM/001/001/INU/R1/V1
Endereço: Rua Santa Cruz **Bairro:** Colinas
Condições de acesso: Livre para ambulância, ônibus e caminhões **Data:** 18/01/2022
Equipe: Mario Rubens, Mikhael **Latitude:** 7427433 **Longitude:** 429311 **Sirgas 2000/UTM 23S**
Município fronteira: Jambeiro 100%

CARACTERÍSTICAS DA ÁREA EM ANÁLISE

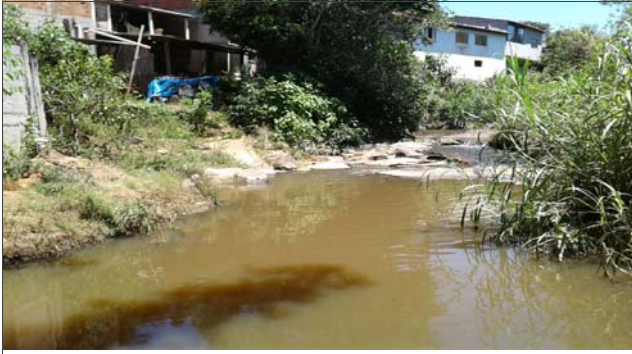
Foto: 1642511710293.jpg ID: 11
Visão geral da drenagem Outras

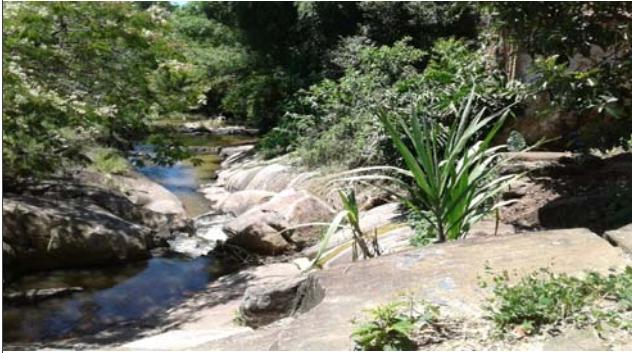
Foto: 1642512389201.jpg ID: 12
Visão geral da drenagem Outras

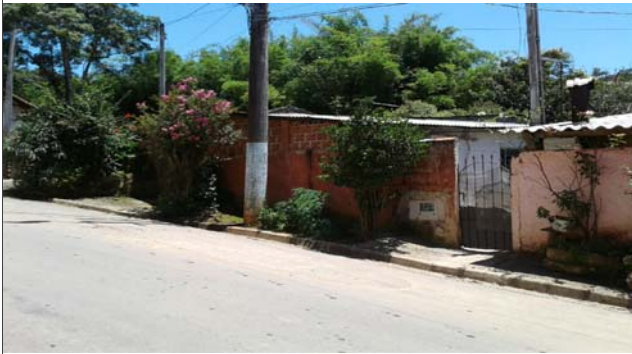
Foto: 1642512838432.jpg ID: 13
Imóveis afetados pelo processo

- Controle da drenagem superficial e erosão do solo (melhoria na infiltração, disciplinamento das águas, estabilização de taludes)
- Intervenções no canal para redução da vazão (recomposição do canal ou modificações na forma e trajeto; exige estudos hidrológicos e projetos específicos)

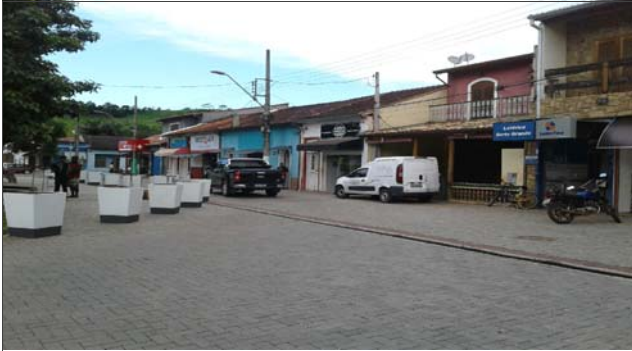
Foto: 1642532273798.jpg ID: 21

Visão geral da área, Imóveis afetados pelo processo

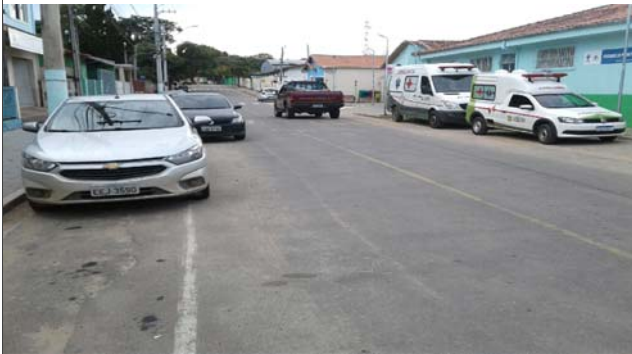
Foto: 1642532816514.jpg ID: 22

Visão geral da área, Limite da área atingida pelo processo

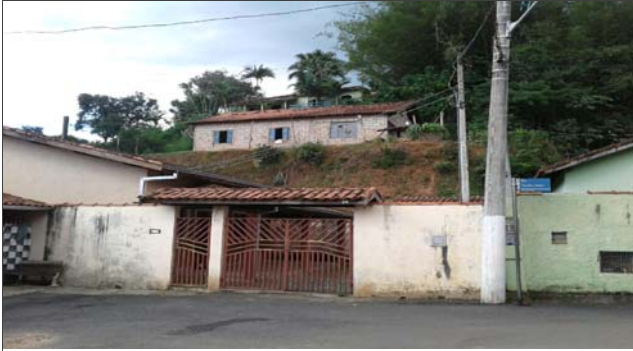
Foto: 1642613431858.jpg ID: 31
Visão geral do setor Talude de corte com solo exposto

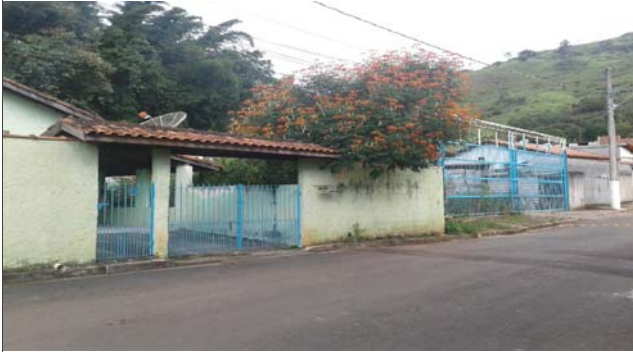
Foto: 1642613830592.jpg ID: 32
Visão geral do setor Moradia sujeita a risco de escorregamento

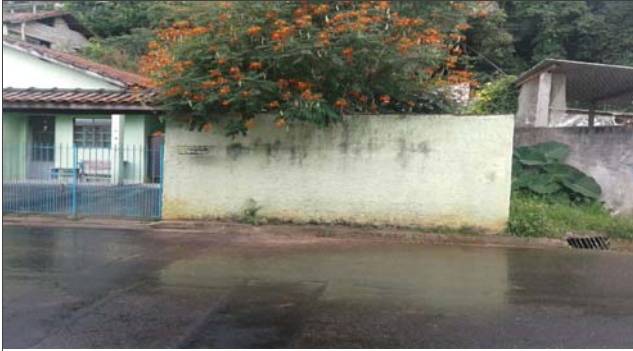
Grau de risco: R3 - Alto Nº de moradias em risco: 2 Nº de moradores em risco: 6
 Perigo: P3 - Alto Vulnerabilidade: V1 - Baixa
Obs.:

Foto: 1642614234086.jpg ID: 41
Visão geral do setor, Moradia sujeita a risco de escorregamento

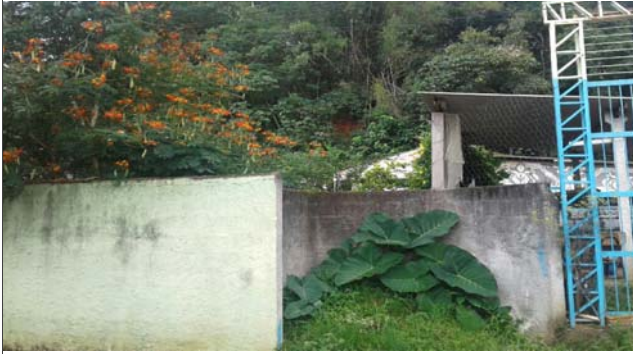
Foto: 1642614347146.jpg ID: 42
Presença de cicatriz de escorregamento pretérito

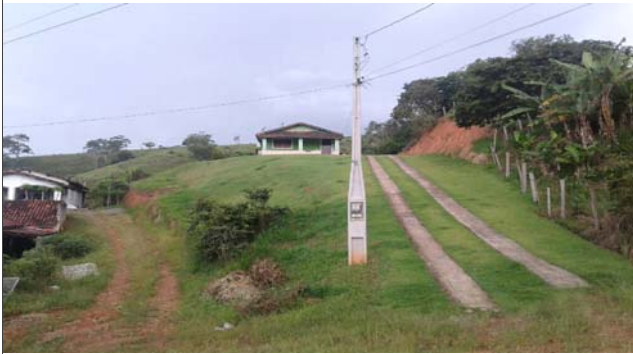
Foto: 1642614522483.jpg ID: 51

Moradia sujeita a risco de escorregamento, Talude de corte com solo exposto

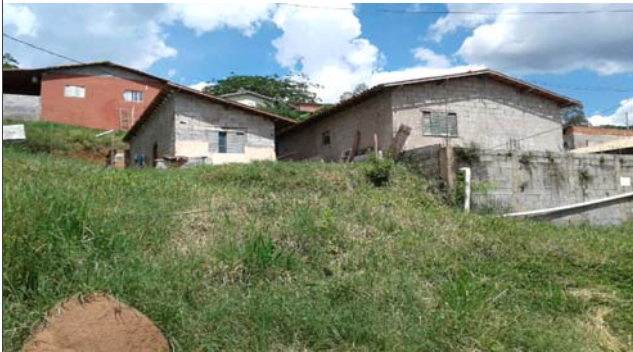
Foto: 1642522753974.jpg ID: 42

Visão geral do setor, Moradia sujeita a risco de escorregamento, Talude de corte com solo exposto

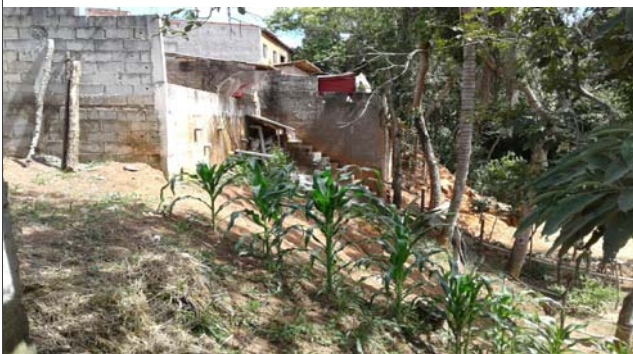
Foto: 1642523627434.jpg ID: 43

Detalhe para intervenção estrutural realizada para mitigação do risco, Muros nos taludes de corte

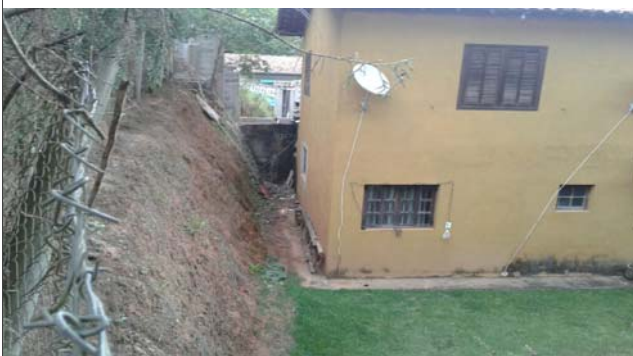
Foto: 1642526727438.jpg ID: 44

Moradia sujeita a risco de escorregamento, Talude de corte com solo exposto

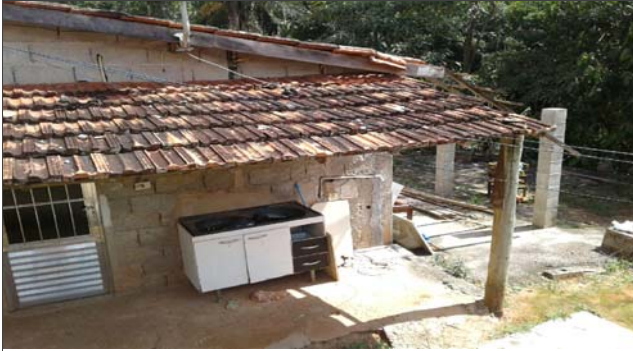
Grau de risco: R3 - Alto **Nº de moradias em risco:** 1 **Nº de moradores em risco:** 3
 Perigo: P2 - Médio **Vulnerabilidade:** V1 - Baixa
Obs.:

Foto: 1642526942795.jpg ID: 51
Visão geral do setor, Moradia sujeita a risco de escorregamento

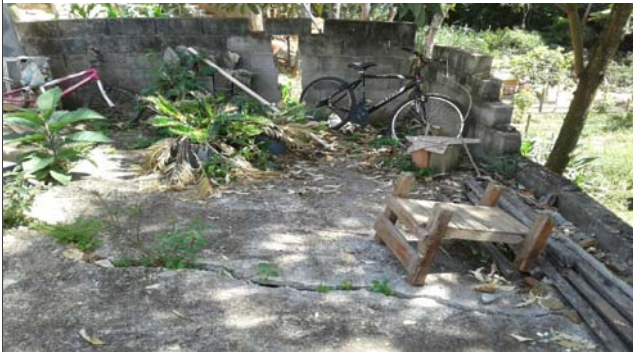
Foto: 1642527073291.jpg ID: 52
Evidência de movimentação em estruturas, Evidência de movimentação no terreno

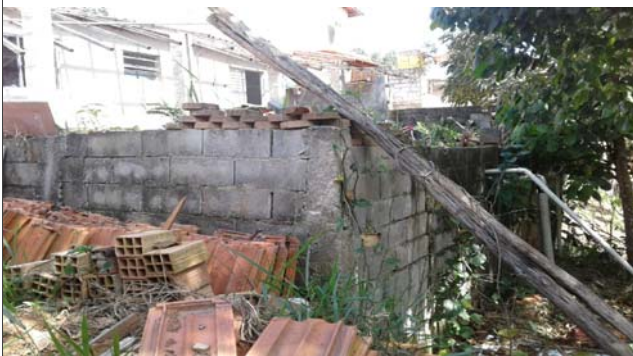
Foto: 1642527181883.jpg ID: 53
Evidência de movimentação em estruturas, Talude de aterro

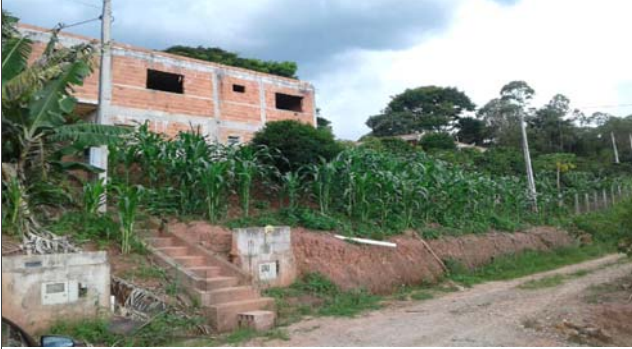
Foto: 1642525704977.jpg ID: 61

Visão geral do setor, Moradia sujeita a risco de escorregamento

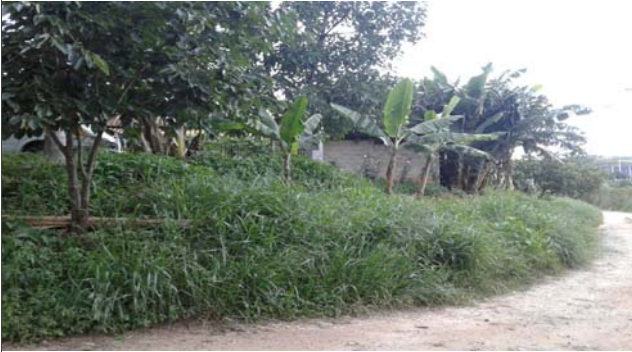
Foto: 1642525987440.jpg ID: 62

Visão geral do setor, Moradia sujeita a risco de escorregamento

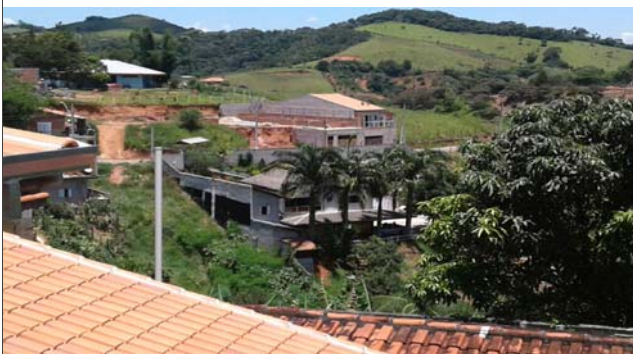
Foto: 1642600077406.jpg ID: 53
Visão geral do setor, Formação de processo erosivo, Talude de corte com solo exposto

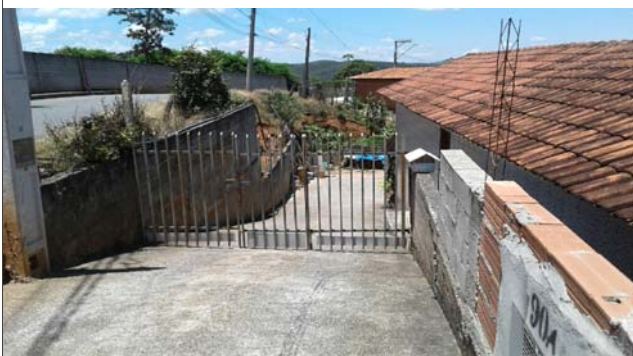
Foto: 1642600165152.jpg ID: 54
Detalhe para intervenção estrutural realizada para mitigação do risco, Talude de corte com solo exposto

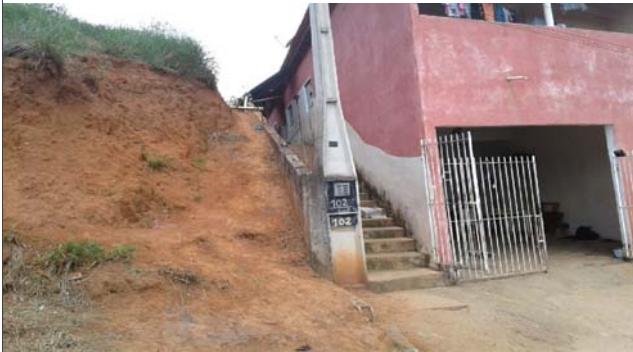
Foto: 1642609569013.jpg ID: 62
Talude de corte com solo exposto

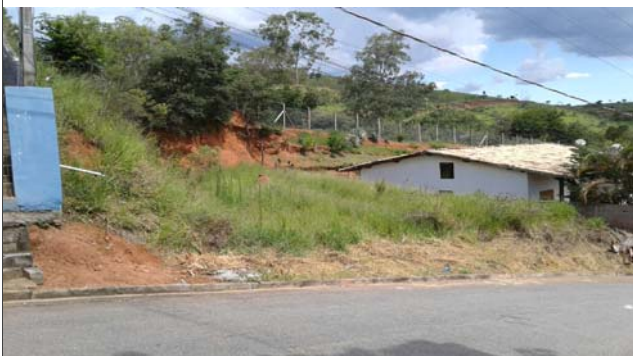
Foto: 1642610166776.jpg ID: 63
Moradia sujeita a risco de escorregamento, Talude de corte com solo exposto

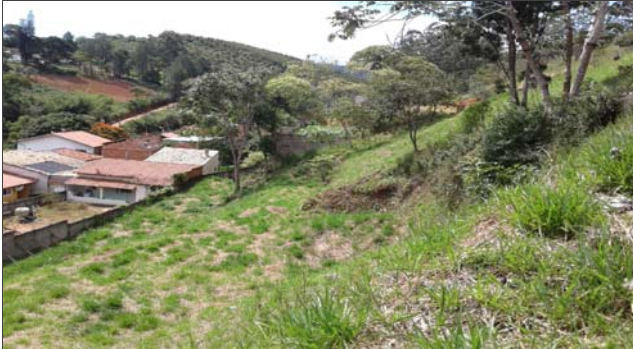
Foto: 1642610332182.jpg ID: 71
Visão geral do setor, Moradia sujeita a risco de escorregamento,

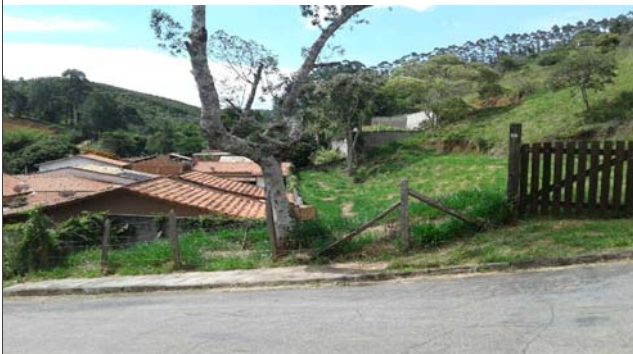
Foto: 1642610737804.jpg ID: 72
Moradia sujeita a risco de escorregamento, Talude natural

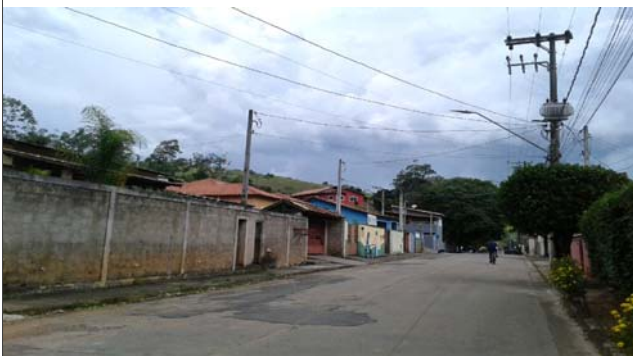
Foto: 1642612317866.jpg ID: 73
Moradia sujeita a risco de escorregamento

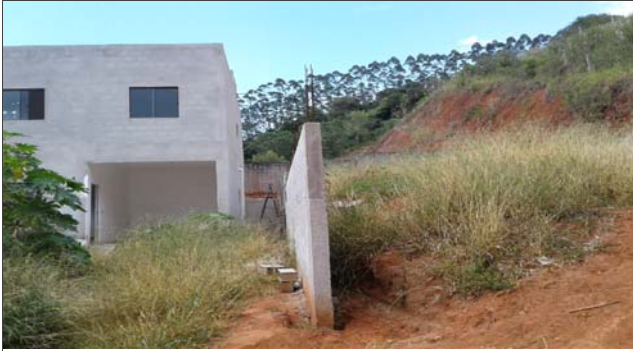
Foto: 1642611466501.jpg ID: 81
Formação de processo erosivo, Talude de corte com solo exposto

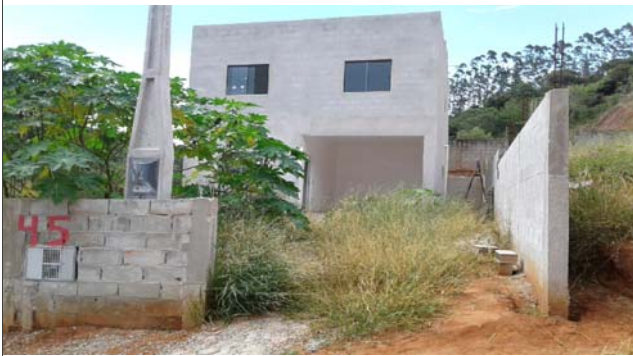
Foto: 1642611571930.jpg ID: 82
Moradia sujeita a risco de escorregamento

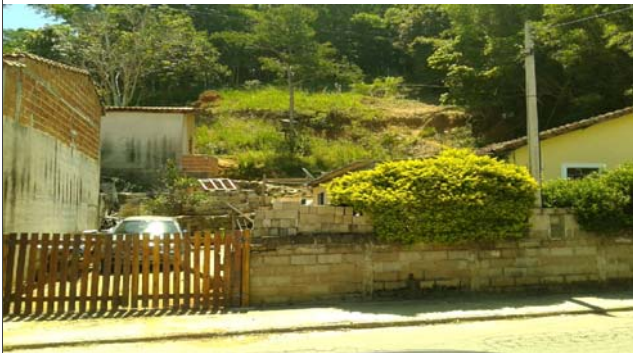
Foto: 1642606187945.jpg ID: 53
Moradia sujeita a risco de escorregamento, Talude de corte com solo exposto

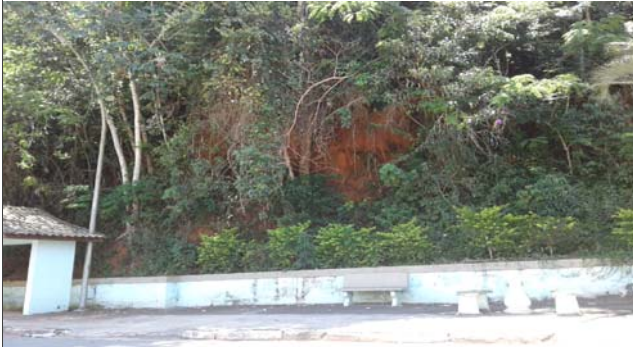
Grau de risco: R3 - Alto Nº de moradias em risco: 1 Nº de moradores em risco: 3
 Perigo: P3 - Alto Vulnerabilidade: V1 - Baixa
Obs.:

Foto: 1642606496247.jpg ID: 62
Presença de cicatriz de escorregamento pretérito

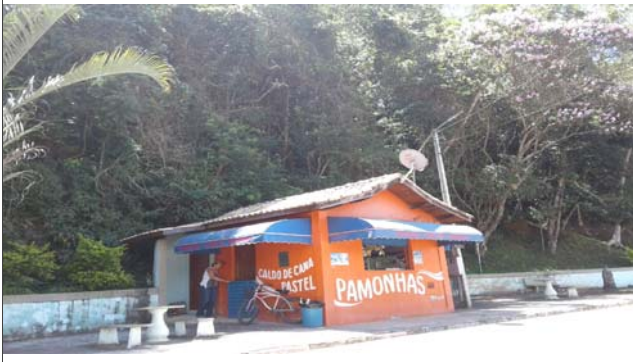
Foto: 1642606563376.jpg ID: 63
Moradia sujeita a risco de escorregamento Outras

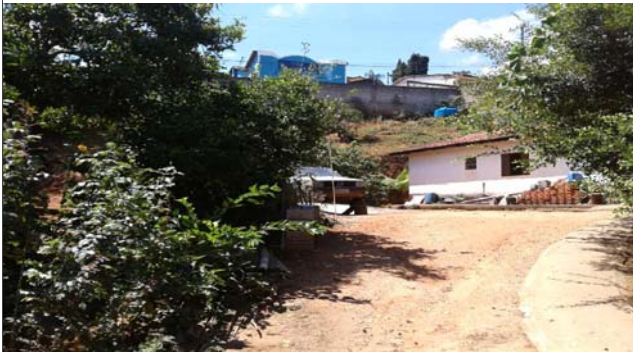
Foto: 1642595110493.jpg ID: 82
Moradia sujeita a risco de escorregamento, Talude de corte com solo exposto

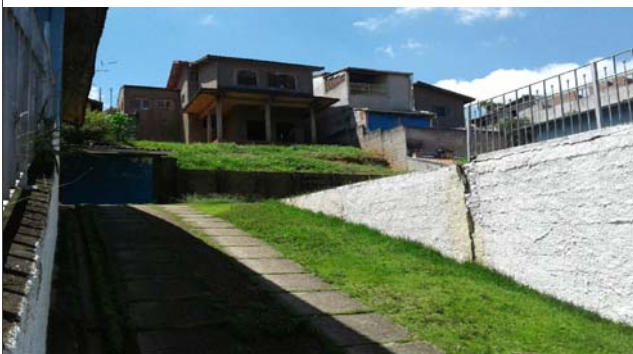
Foto: 1642595421247.jpg ID: 83
Detalhe para intervenção estrutural realizada para mitigação do risco, Talude de corte com solo exposto

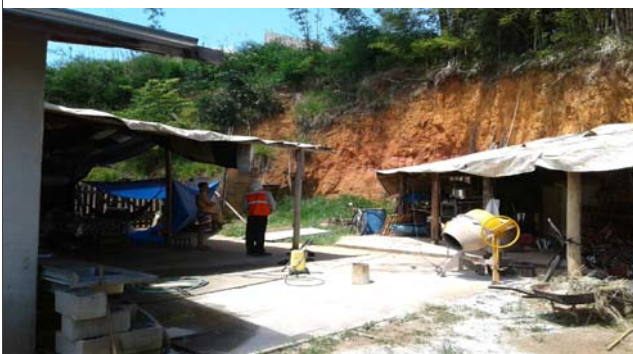
Foto: 1642595971913.jpg ID: 84
Moradia sujeita a risco de escorregamento, Talude de corte com solo exposto
