IDENTIFICAÇÃO E LOCALIZAÇÃO

**Município:** Lagoinha **Nome da área:** LAG/001 **Setor de Risco:** LAG/001/001/ESC/SM/V2  
**Equipe:** Leonardo Dias, Mario Rubens **Latitude:** 7446263 **Longitude:** 480289 **Sirgas 2000/ UTM 23S Data:** 11/04/2022  
**Endereço:** Rua Antônio Luiz da Silva, Centro **Condições da via/Tipo de pavimentação:** Pavimentada  
**Condições de acesso:** Livre para ambulância, ônibus e caminhões/ Asfalto **Município Fronteira:** Lagoinha 100%

**Setor mapeado**  
**LAG/001/001/ESC/SM/V2**

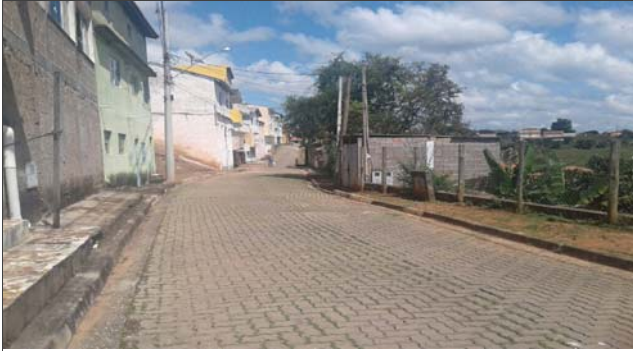
Foto: 1649692049342.jpg ID: 11  
Visão geral do setor

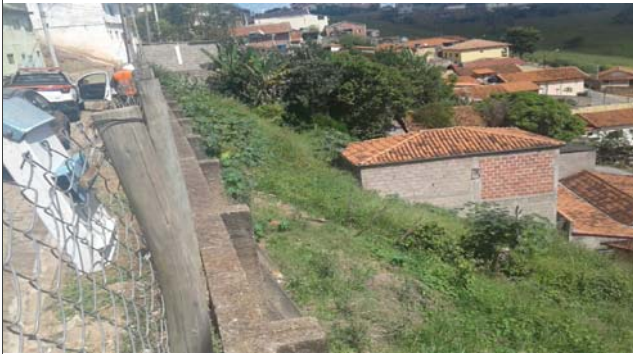
Foto: 1649692072451.jpg ID: 12  
Visão geral do setor, Detalhe para intervenção estrutural realizada para mitigação do risco

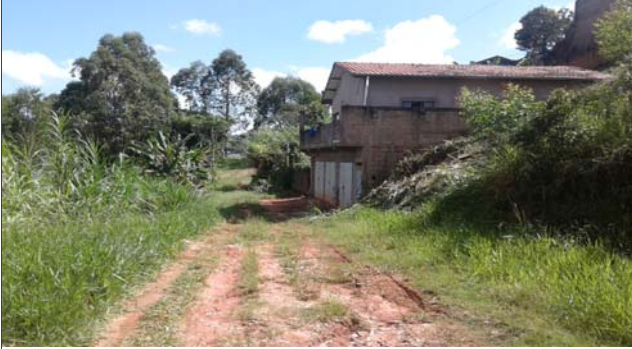
Foto: 1649686630426.jpg ID: 11

Grau de risco: R3 - Alto **Nº de moradias em risco: 1** **Nº de moradores em risco: 3**  
 Perigo: P3 - Alto **Vulnerabilidade: V1 - Baixa**  
**Obs.:**

Visão geral do setor, Evidência de movimentação no terreno, Moradia sujeita a risco de escorregamento

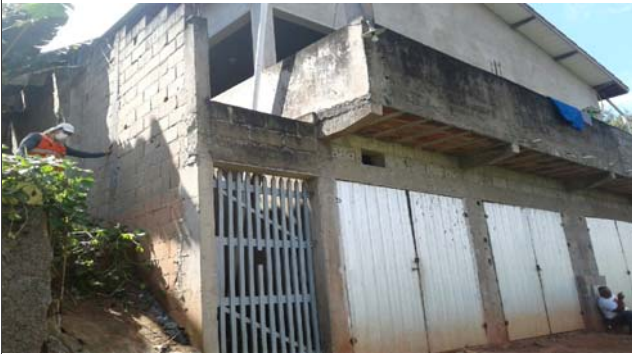
Foto: 1649686688824.jpg ID: 12

Evidência de movimentação no terreno, Moradia sujeita a risco de escorregamento

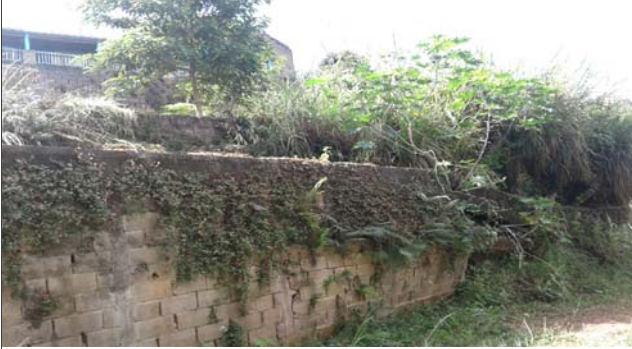
Foto: 1649686832367.jpg ID: 21  
Visão geral do setor, Depósito de escorregamento pretérito

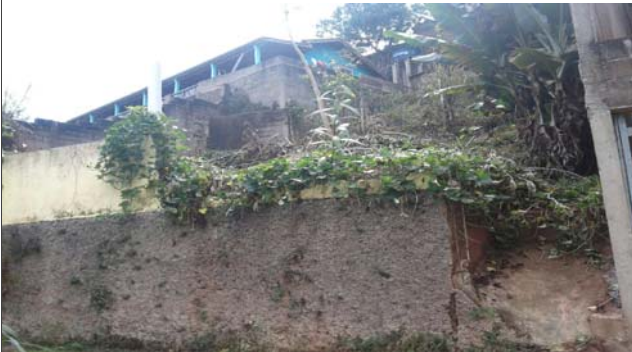
Foto: 1649686913874.jpg ID: 22  
Visão geral do setor, Depósito de escorregamento pretérito

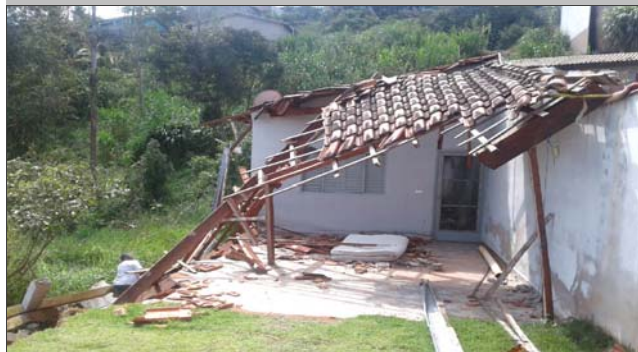
Foto: 1649687609063.jpg ID: 31

Grau de risco: R4 - Muito Alto Nº de moradias em risco: 1 Nº de moradores em risco: 3  
 Perigo: P4 - Muito Alto Vulnerabilidade: V1 - Baixa  
**Obs.:**

Depósito e cicatriz de escorregamento pretérito, Detalhe para sistema de drenagem superficial, Evidência de movimentação em estruturas e no terreno, Processo erosivo, Lançamento de águas/esgoto na superfície, Moradia sujeita a risco de escorregamento

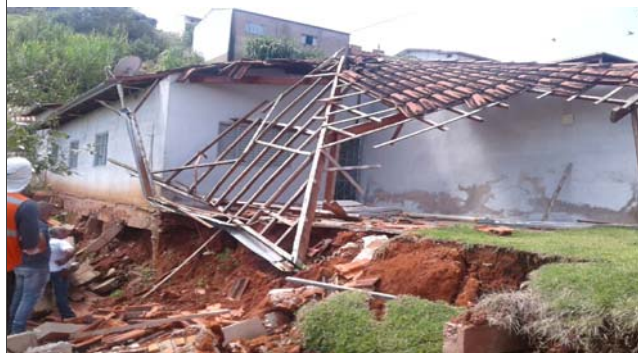
Foto: 1649687720091.jpg ID: 32

Depósito e cicatriz de escorregamento pretérito, Evidência de movimentação em estruturas, Evidência de movimentação no terreno, Formação de processo erosivo, Lançamento de águas/esgoto na superfície, Moradia sujeita a risco de escorregamento

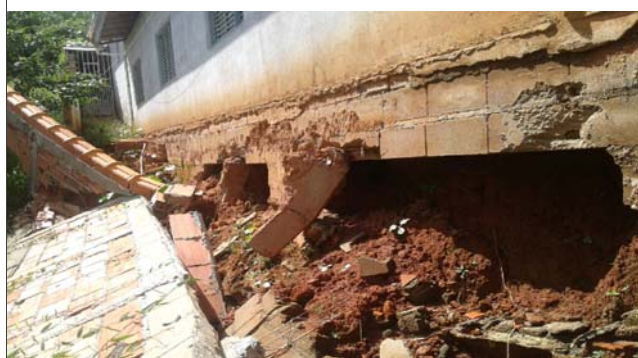
Foto: 1649687759960.jpg ID: 33

Depósito de escorregamento pretérito, Formação de processo erosivo, Lançamento de águas/esgoto na superfície, Moradia sujeita a risco de escorregamento, Presença de cicatriz de escorregamento pretérito

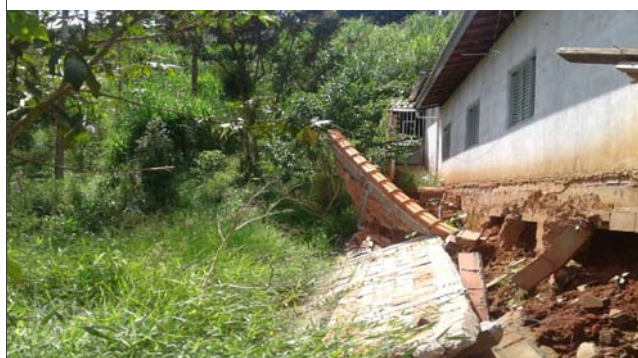
Foto: 1649687798632.jpg ID: 34

Depósito de escorregamento pretérito, Evidência de movimentação em estruturas, Evidência de movimentação no terreno, Formação de processo erosivo, Moradia sujeita a risco de escorregamento, Presença de cicatriz de escorregamento pretérito

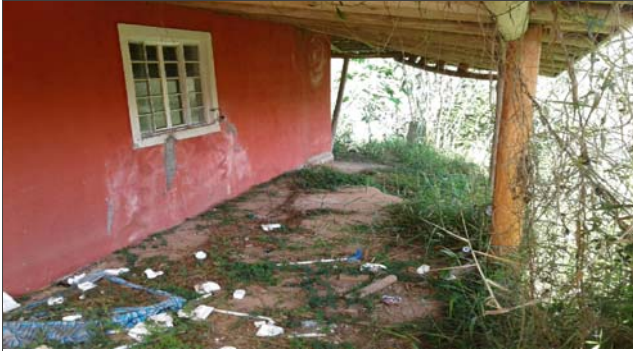
Foto: 1649685154498.jpg ID: 11

Depósito de escorregamento pretérito, Evidência de movimentação em estruturas, Evidência de movimentação no terreno, Formação de processo erosivo, Moradia sujeita a risco de escorregamento, Presença de cicatriz de escorregamento pretérito

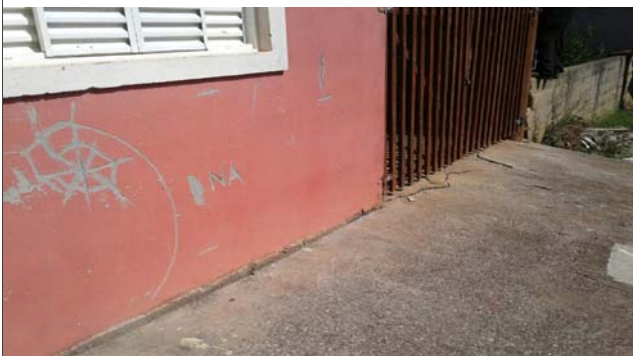
Foto: 1649685188286.jpg ID: 12

Evidência de movimentação em estruturas, Evidência de movimentação no terreno, Moradia sujeita a risco de escorregamento

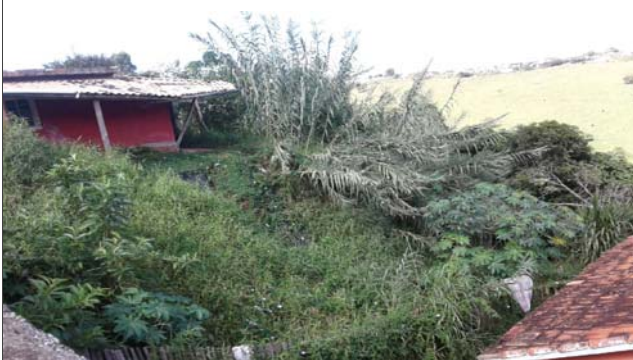
Foto: 1649685243360.jpg ID: 13

Visão geral do setor, Depósito de escorregamento pretérito, Evidência de movimentação em estruturas, Evidência de movimentação no terreno, Formação de processo erosivo, Moradia sujeita a risco de escorregamento

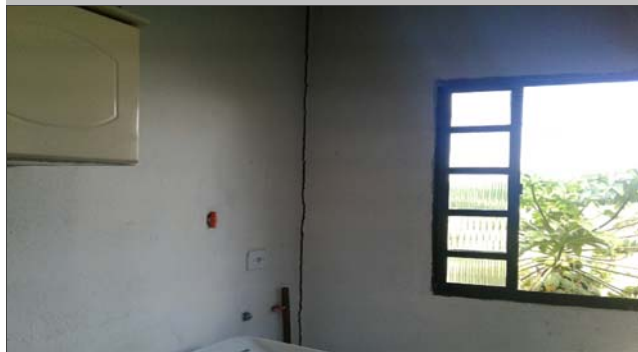
Foto: 1649685918002.jpg ID: 21

Evidência de movimentação em estruturas, Evidência de movimentação no terreno, Moradia sujeita a risco de escorregamento

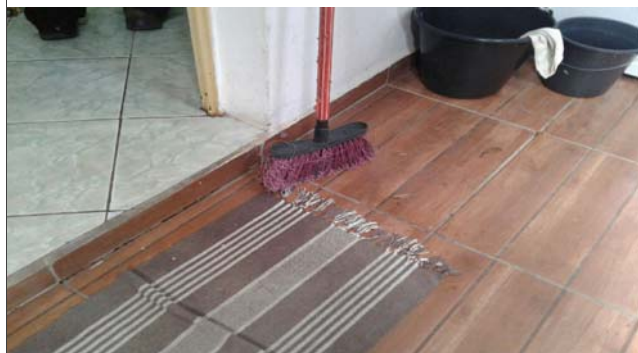
Foto: 1649685945672.jpg ID: 22

Evidência de movimentação em estruturas, Evidência de movimentação no terreno, Moradia sujeita a risco de escorregamento

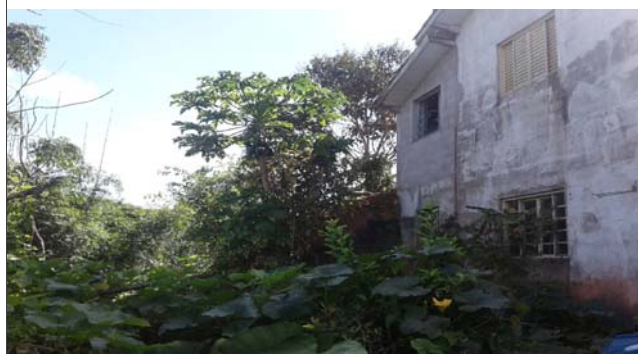
Foto: 1649685979648.jpg ID: 23

Visão geral do setor, Evidência de movimentação em estruturas, Evidência de movimentação no terreno, Moradia sujeita a risco de escorregamento

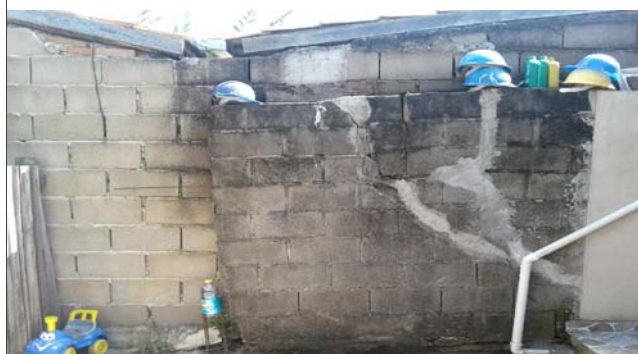
Foto: 1649686019100.jpg ID: 24

Evidência de movimentação em estruturas, Evidência de movimentação no terreno, Moradia sujeita a risco de escorregamento

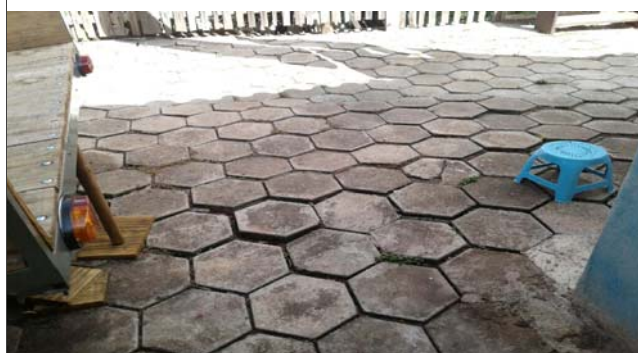
Foto: 1649686054108.jpg ID: 25

Evidência de movimentação em estruturas, Evidência de movimentação no terreno, Moradia sujeita a risco de escorregamento

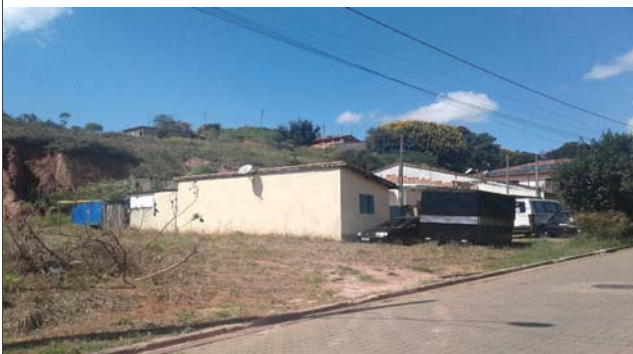
Foto: 1649690514011.jpg ID: 13  
Visão geral do setor, Talude de corte com solo exposto

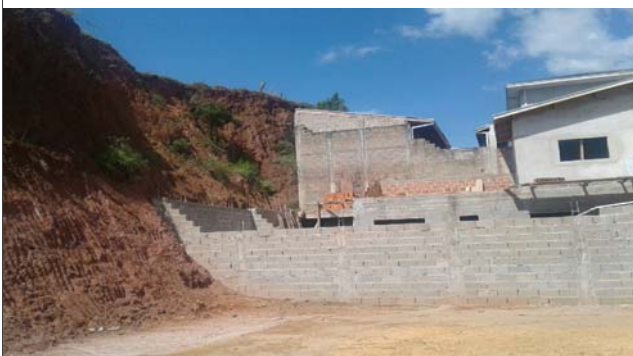
Foto: 1649690544586.jpg ID: 14  
Visão geral do setor, Talude de corte com solo exposto
