IDENTIFICAÇÃO E LOCALIZAÇÃO

Município: Lavrinhas **Nome da área:** LAV/001 **Setor de Risco:** LAV/001/001/INU/R1/V1
Endereço: Rua Benjamim Constant **Bairro:** Pinheiros
Condições de acesso: Livre para ambulância, ônibus e caminhões **Data:** 07/12/2021
Equipe: Mario Rubens, Mikhael **Latitude:** 7507764 **Longitude:** 511630 **Sirgas 2000/UTM 23S**
Município fronteira: Lavrinhas 100%

Setor mapeado
LAV/001/001/INU/R1/V1

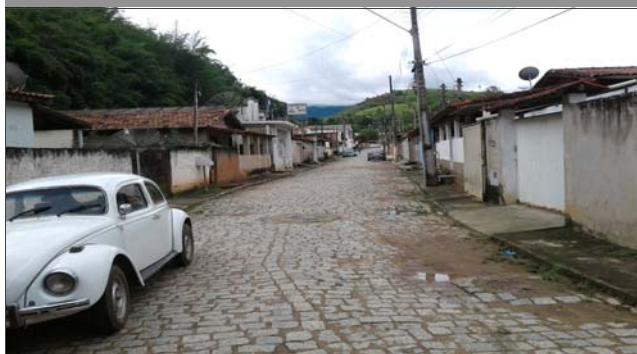
Foto: 1638900807009.jpg ID: 11
Imóveis afetados pelo processo

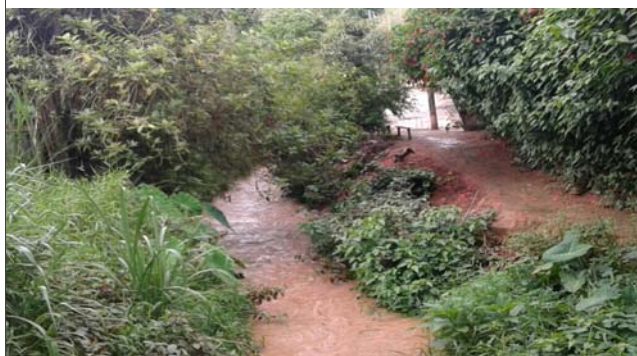
Foto: 1638900826877.jpg ID: 12
Detalhe do canal

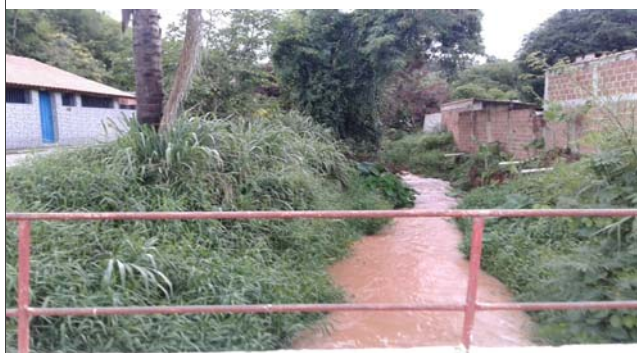
Foto: 1638901287780.jpg ID: 13
Visão geral da drenagem

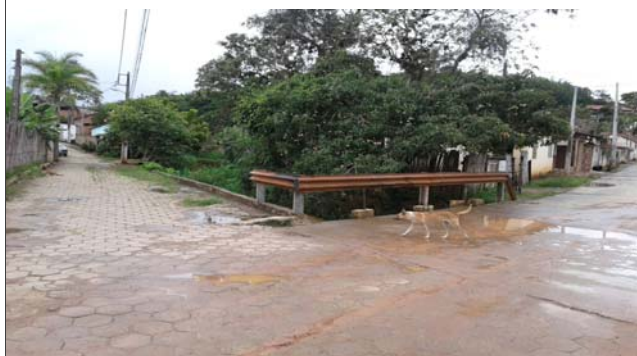
Foto: 1638902034965.jpg ID: 14
Visão geral da drenagem, Imóveis afetados pelo processo

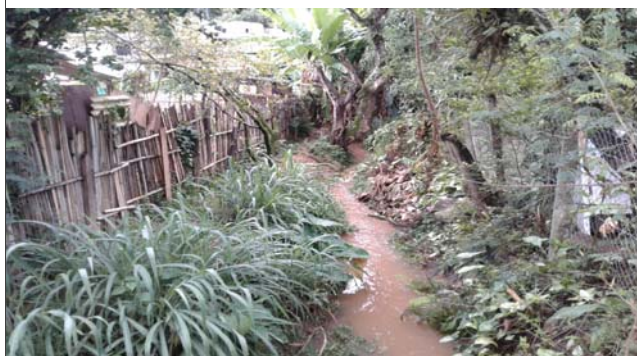
Foto: 1638902149060.jpg ID: 15
Detalhe do canal

- Controle da drenagem superficial e erosão do solo (melhoria na infiltração, disciplinamento das águas, estabilização de taludes)
- Intervenções no canal para redução da vazão (recomposição do canal ou modificações na forma e trajeto; exige estudos hidrológicos e projetos específicos)

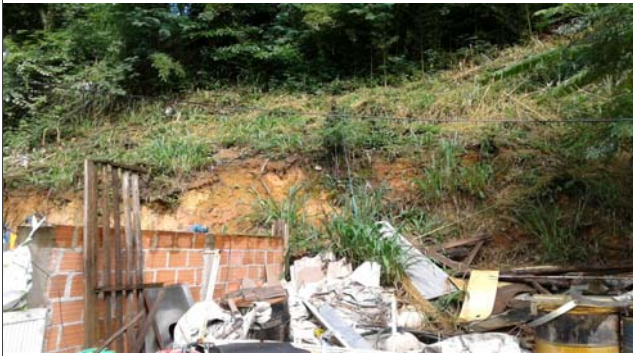
Foto: 1638898978753.jpg ID: 52
Formação de processo erosivo, Talude de corte com solo exposto

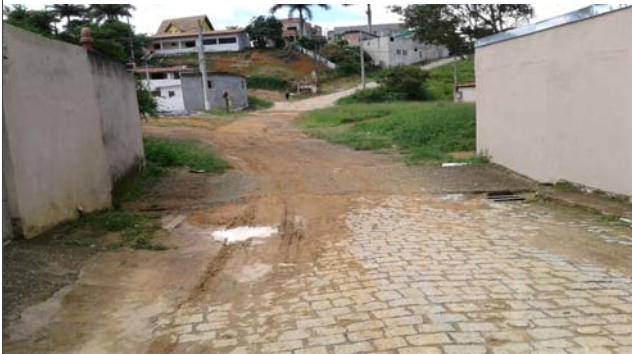
Foto: 1638878342439.jpg ID: 12
Imóveis afetados pelo processo, detalhe para intervenções no canal

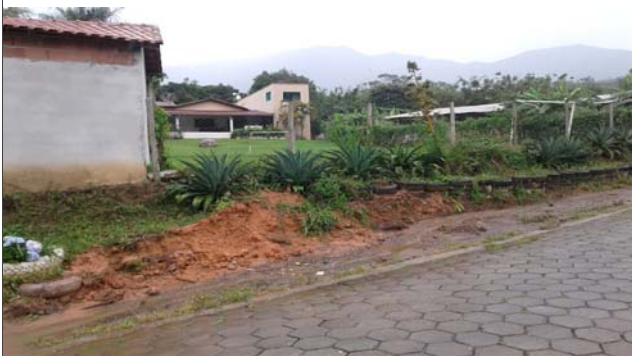
Foto: 1638799145662.jpg ID: 13
Imóveis afetados pelo processo

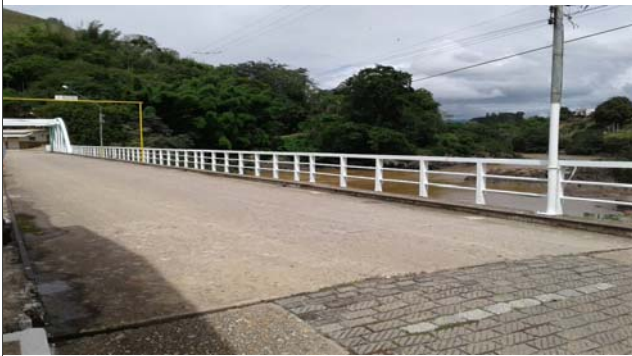
Foto: 1638964461676.jpg ID: 13
detalhe para intervenções no canal

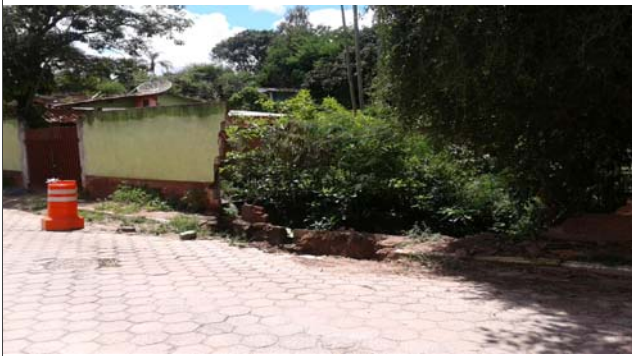
Foto: 1639053857393.jpg ID: 33

Visão geral do setor, Detalhe para processo de solapamento no talude marginal, Moradia sujeita a risco de solapamento

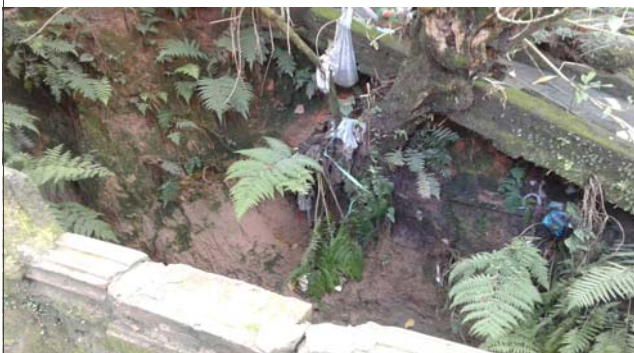
Foto: 1639049470287.jpg ID: 12
Detalhe para processo de erosão, Formação de processo erosivo

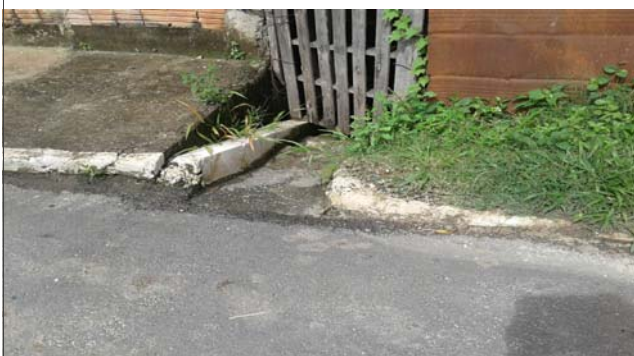
Foto: 1639049526070.jpg ID: 13
Detalhe da drenagem superficial

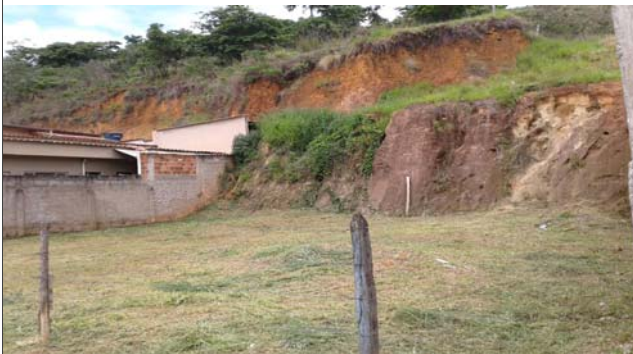
Foto: 1638967696755.jpg ID: 12
Talude de corte com solo exposto

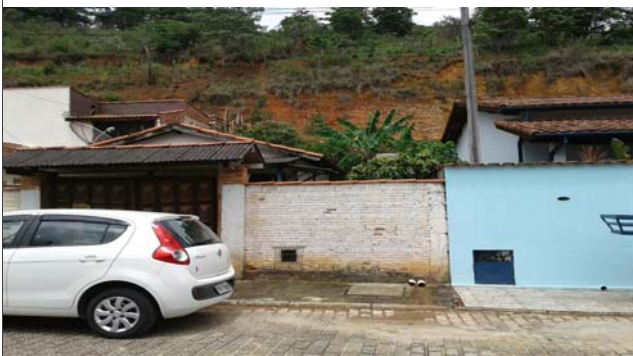
Foto: 1638968319985.jpg ID: 13
Visão geral do setor, Talude de corte com solo exposto

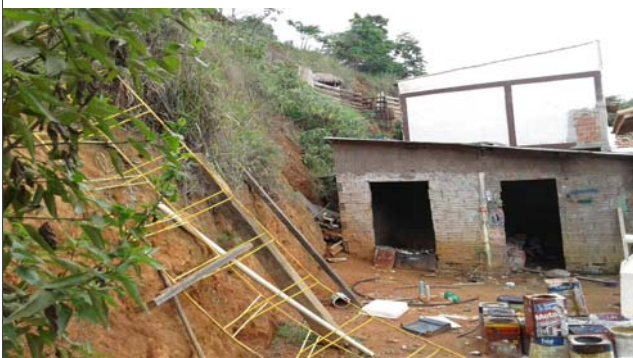
Foto: 1638968661261.jpg ID: 14
Formação de processo erosivo, Moradia sujeita a risco de escorregamento,
Talude de corte com solo exposto

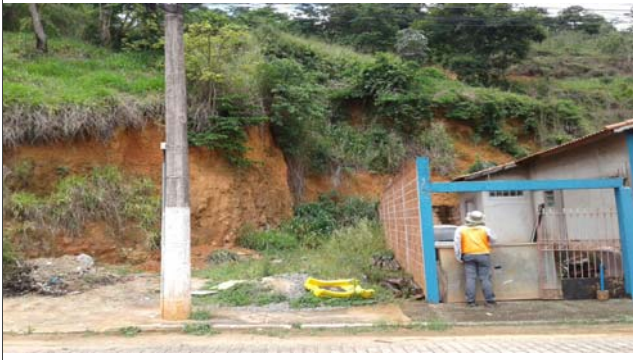
Foto: 1638968480077.jpg ID: 22

Formação de processo erosivo, Moradia sujeita a risco de escorregamento, Presença de cicatriz de escorregamento pretérito, Talude de corte com solo exposto

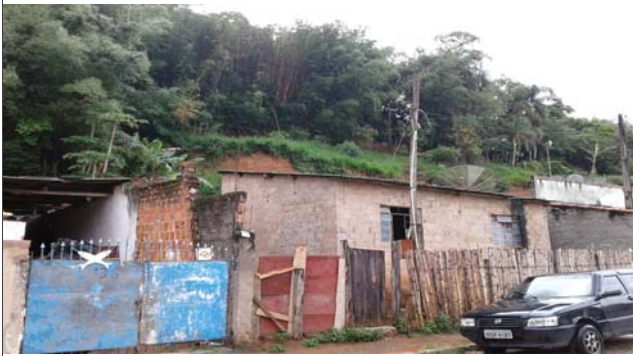
Foto: 1638896170455.jpg ID: 33
Moradia sujeita a risco de escorregamento, Talude de corte com solo exposto

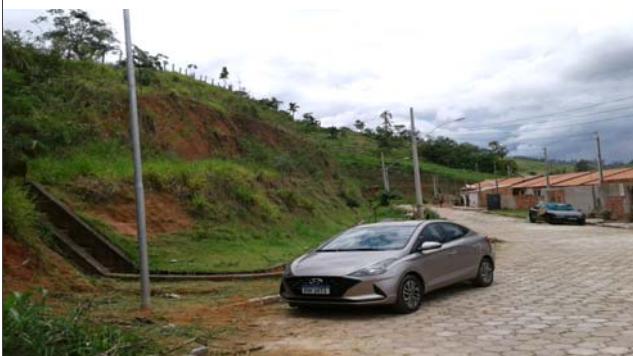
Foto: 1638884866642.jpg ID: 12
Talude de corte com solo exposto

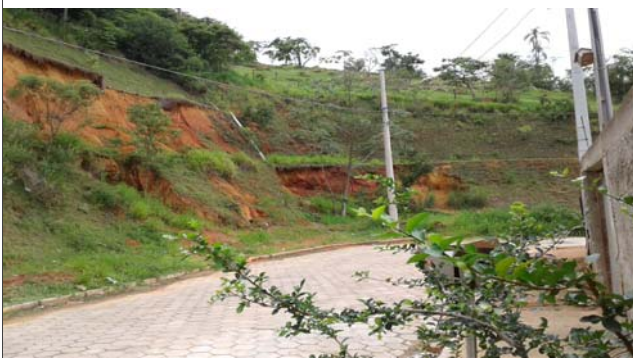
Foto: 1638884904690.jpg ID: 13
Formação de processo erosivo, Talude de corte com solo exposto

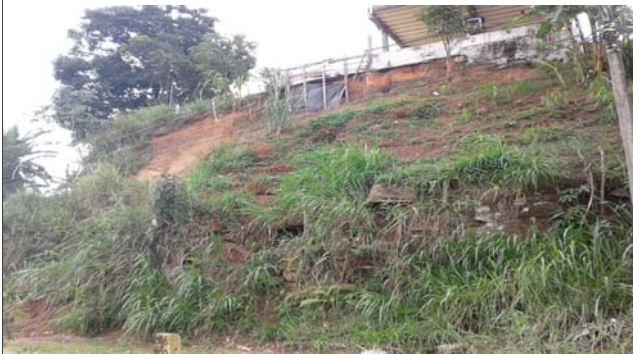
Foto: 1638983110271.jpg ID: 52

Visão geral do setor, Formação de processo erosivo, Moradia sujeita a risco de escorregamento, Presença de cicatriz de escorregamento pretérito, Talude de corte com solo exposto

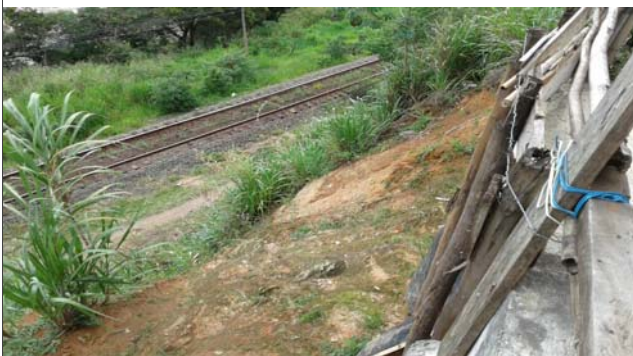
Foto: 1638984468327.jpg ID: 53

Visão geral do setor, Formação de processo erosivo, Moradia sujeita a risco de escorregamento, Presença de cicatriz de escorregamento pretérito, Talude de corte com solo exposto

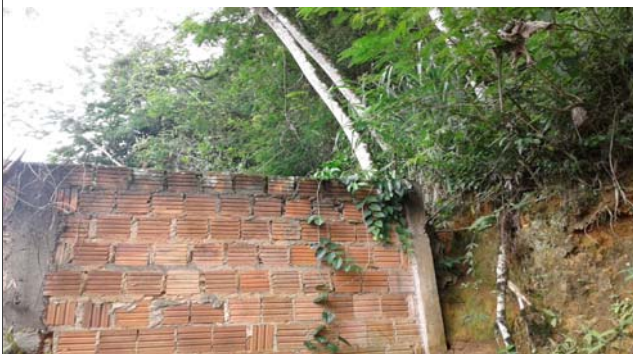
Foto: 1638980547338.jpg ID: 43
Talude de corte com solo exposto

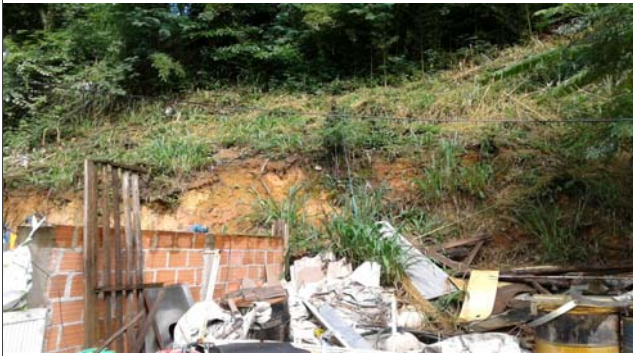
Foto: 1638898978753.jpg ID: 52
Formação de processo erosivo, Talude de corte com solo exposto

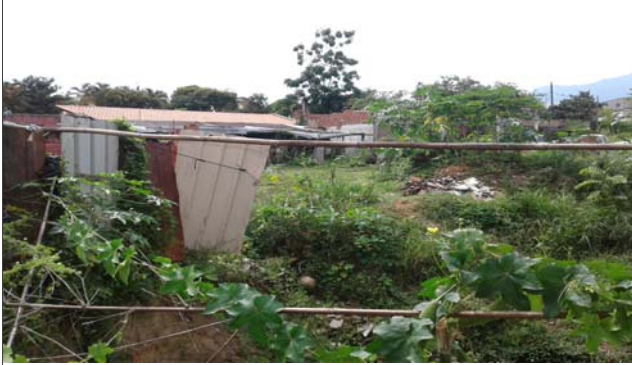
Foto: 1638808687331.jpg ID: 12
Imóveis afetados pelo processo

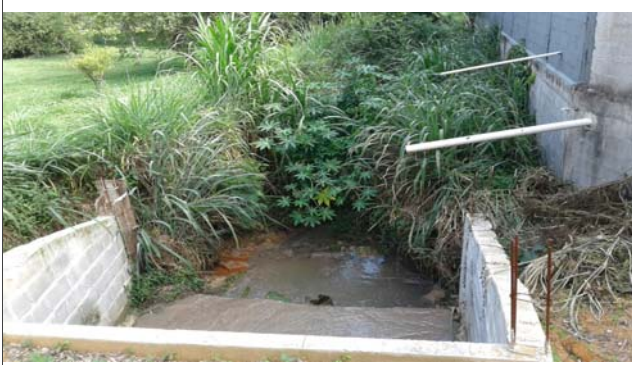
Foto: 1638810154614.jpg ID: 13
Visão geral da drenagem
