IDENTIFICAÇÃO E LOCALIZAÇÃO

Município: Lorena **Nome da área:** LOR/001 **Setor de Risco:** LOR/001/001/INU/R2/V1
Endereço: Rua Vila Esperança **Bairro:** Horto Florestal
Condições de acesso: Com veículos de tipo 1.0 **Data:** 03/12/2021
Equipe: Mario Rubens, Mikhael **Latitude:** 7486689 **Longitude:** 490506 **Sirgas 2000/UTM 23S**
Município fronteira: Lorena 100%

Setor mapeado
LOR/001/001/INU/R2/V1

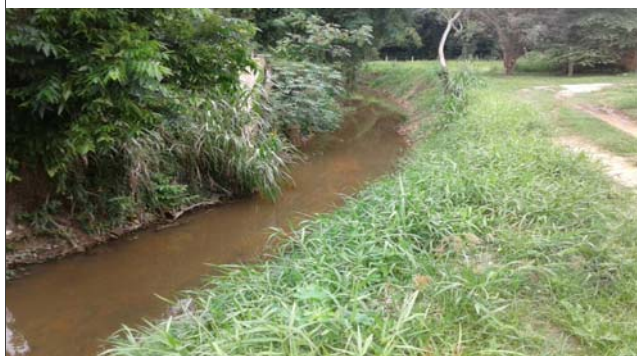
Foto: 1638529320735.jpg ID: 12
Visão geral da drenagem

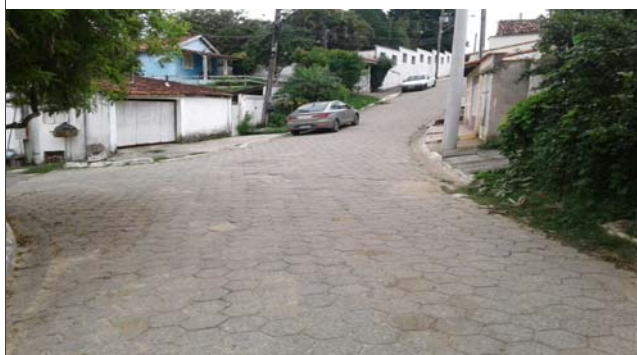
Foto: 1638529382841.jpg ID: 13
Limite da área atingida pelo processo

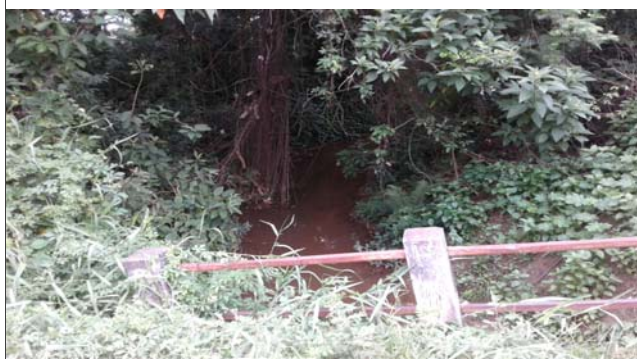
Foto: 1638529451832.jpg ID: 14
Visão geral da drenagem

- Controle da drenagem superficial e erosão do solo (melhoria na infiltração, disciplinamento das águas, estabilização de taludes)
- Intervenções no canal para redução da vazão (recomposição do canal ou modificações na forma e trajeto; exige estudos hidrológicos e projetos específicos)

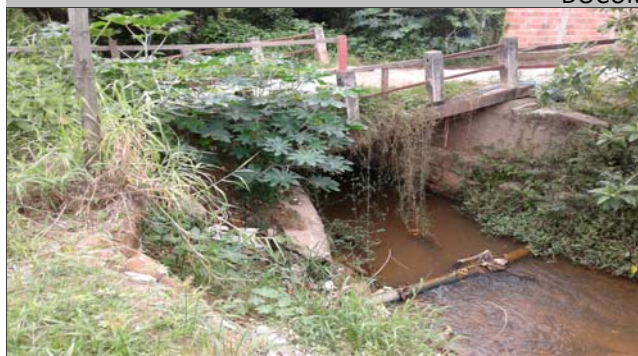
Foto: 1638529577214.jpg ID: 21

Detalhe para processo de solapamento no talude, Evidência de movimentação em estruturas

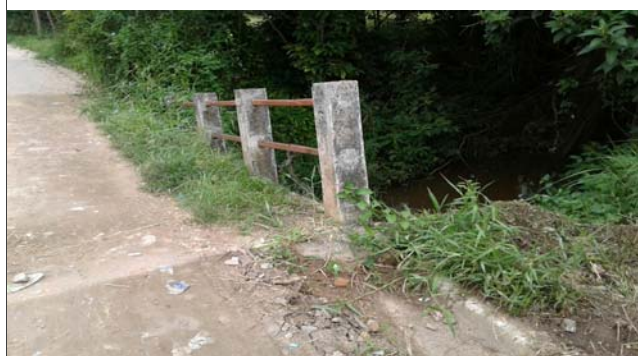
Foto: 1638529619194.jpg ID: 22

Evidência de movimentação em estruturas

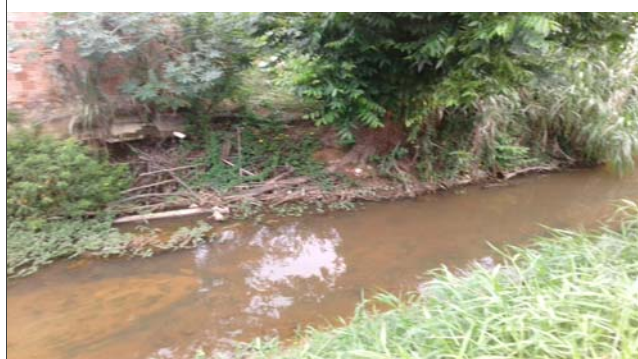
Foto: 1638529649927.jpg ID: 23

Presença de cicatriz de escorregamento pretérito, Moradia sujeita a risco de solapamento

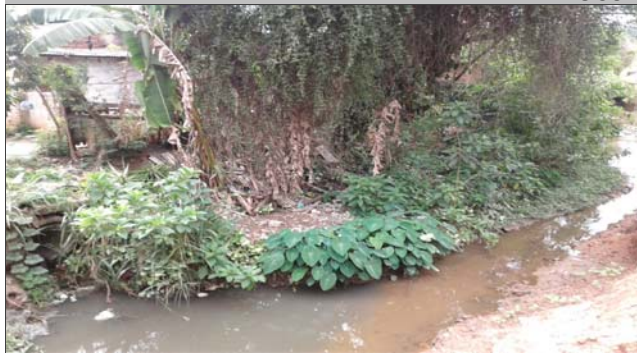
Foto: 1638535254622.jpg ID: 21

Presença de cicatriz de escorregamento pretérito, Moradia sujeita a risco de solapamento

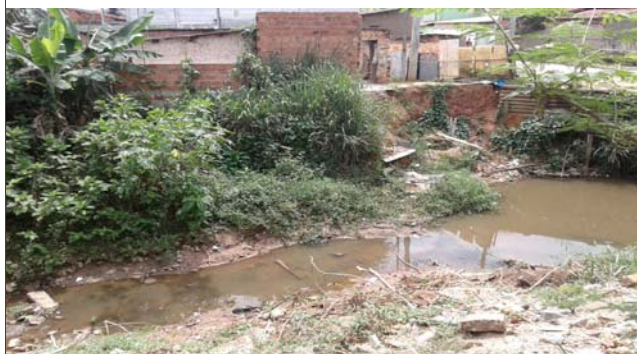
Foto: 1638535395774.jpg ID: 22

Presença de cicatriz de escorregamento pretérito, Evidência de movimentação em estruturas, Moradia sujeita a risco de solapamento

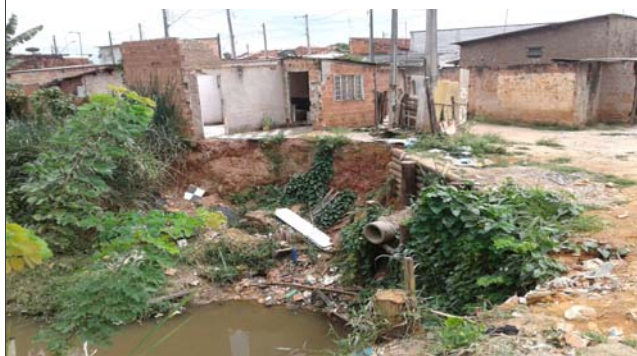
Foto: 1638535423573.jpg ID: 23

Presença de cicatriz de escorregamento pretérito, Formação de processo erosivo, Moradia sujeita a risco de solapamento

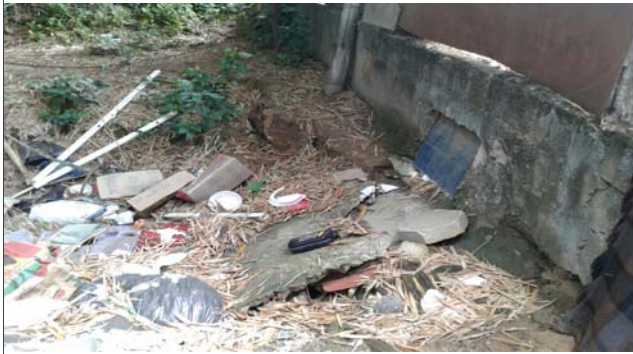
Foto: 1638447997475.jpg ID: 23
Detalhe para processo de solapamento no talude

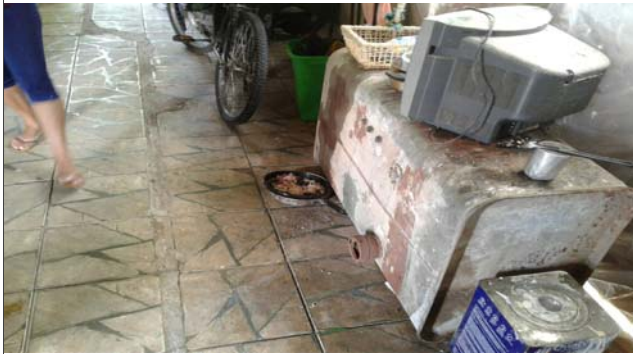
Foto: 1638448092357.jpg ID: 24
Evidência de movimentação no terreno

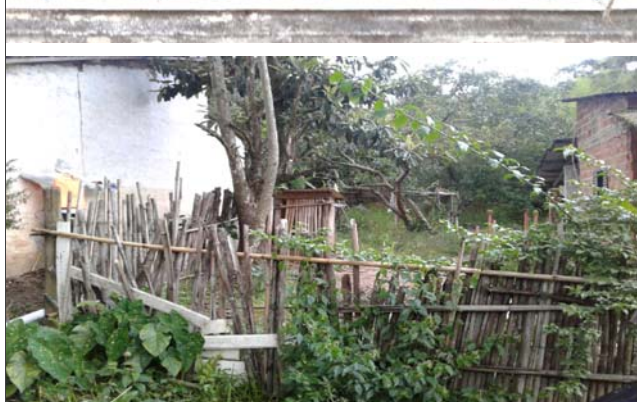
Foto: 1638389668397.jpg ID: 63

Detalhe para marca de água,

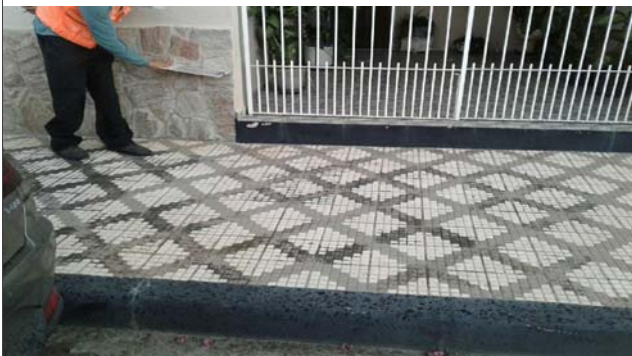
Foto: 1638473078056.jpg ID: 64
Detalhe para nível de atingimento

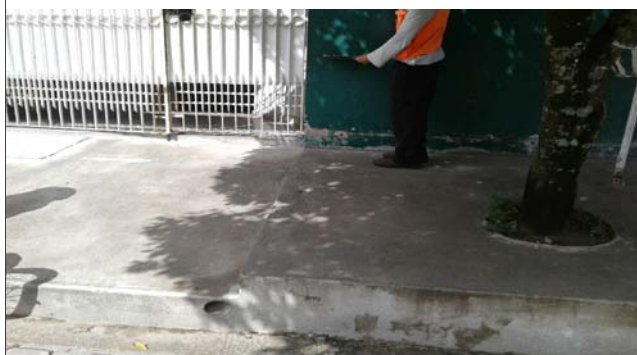
Foto: 1638359428694.jpg ID: 13

Detalhe para nível de atingimento

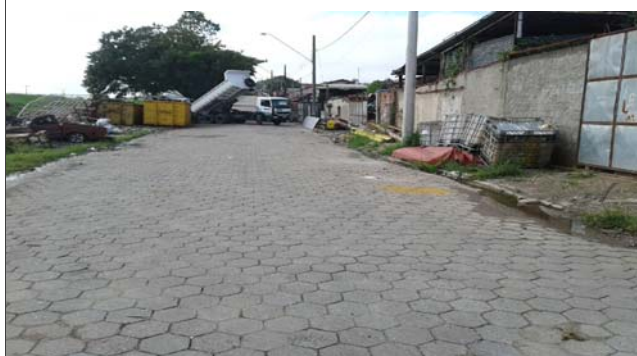
Foto: 1638359471337.jpg ID: 14

Limite da área atingida pelo processo

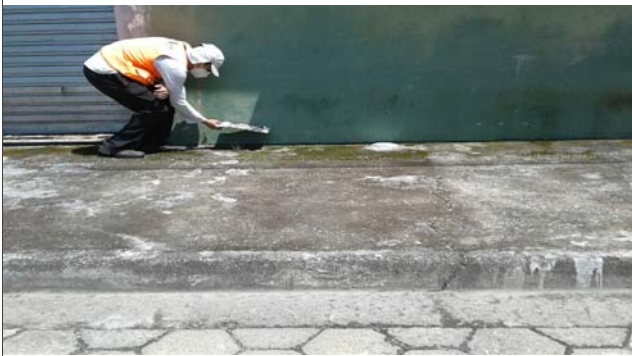
Foto: 1638361639257.jpg ID: 23
Detalhe para nível de atingimento

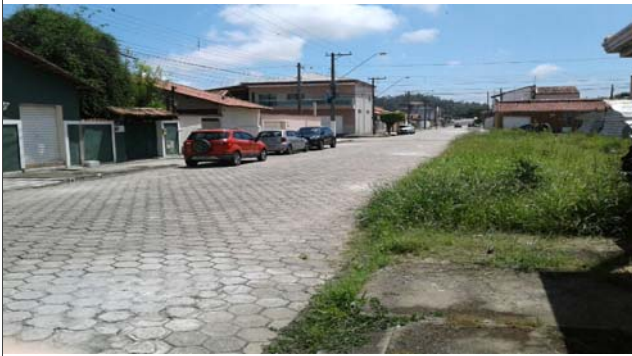
Foto: 1638361833497.jpg ID: 24
Imóveis afetados pelo processo
