IDENTIFICAÇÃO E LOCALIZAÇÃO

Município: Monteiro Lobato **Nome da área:** MTL/001 **Setor de Risco:** MTL/001/001/INU/R1/V1
Endereço: Rua Ezair Pacheco de Menezes **Bairro:** Jardim Iracema
Condições de acesso: Livre para ambulância, ônibus e caminhões **Data:** 20/01/2022
Equipe: Mario Rubens, Mikhael **Latitude:** 7460579 **Longitude:** 414297 **Sirgas 2000/UTM 23S**
Município fronteira: Monteiro Lobato 100%

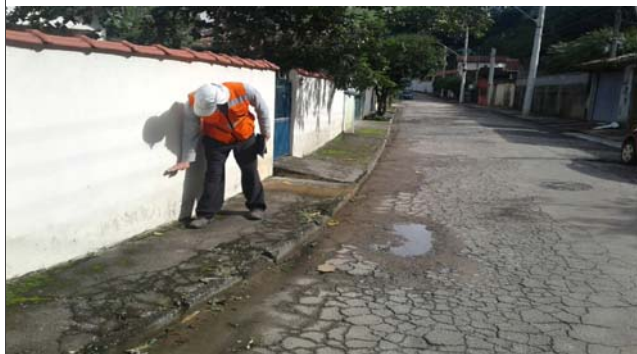
Foto: 1642701226367.jpg ID: 22

Visão geral da área, Imóveis afetados pelo processo

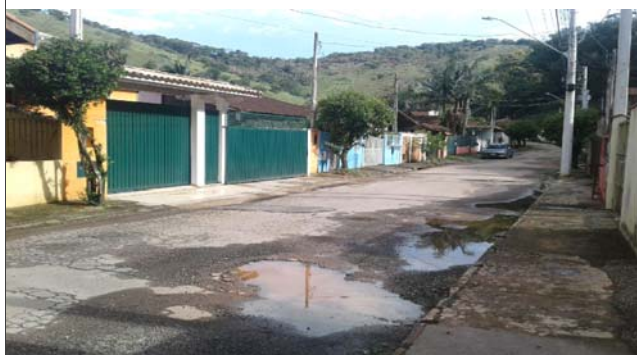
Foto: 1642701339780.jpg ID: 23

Detalhe para nível de atingimento

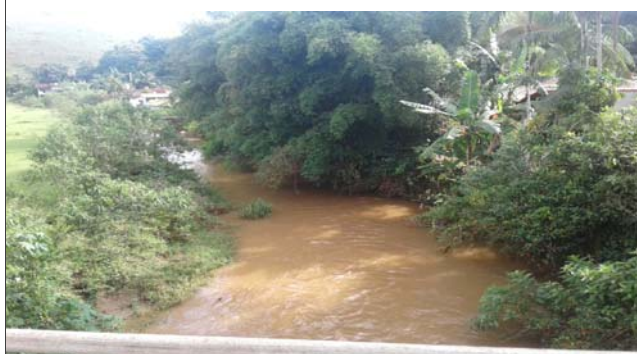
Foto: 1642701746868.jpg ID: 24

Visão geral da área, Imóveis afetados pelo processo

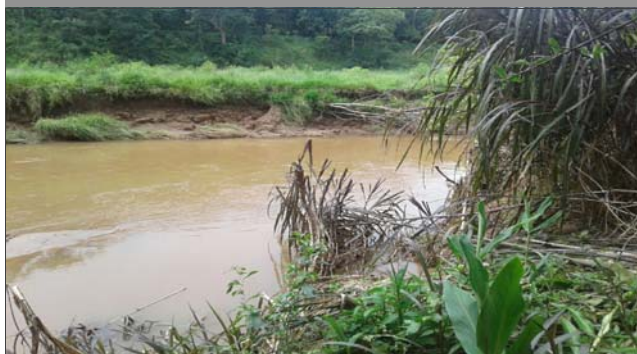
Foto: 1642690775167.jpg ID: 11

Visão geral da drenagem, Vista para jusante

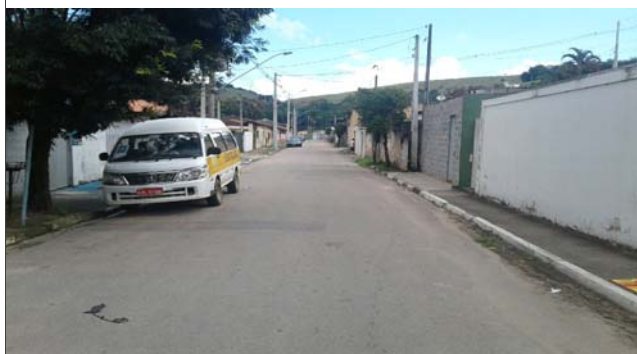
Foto: 1642692867814.jpg ID: 12

Visão geral da área, Imóveis afetados pelo processo

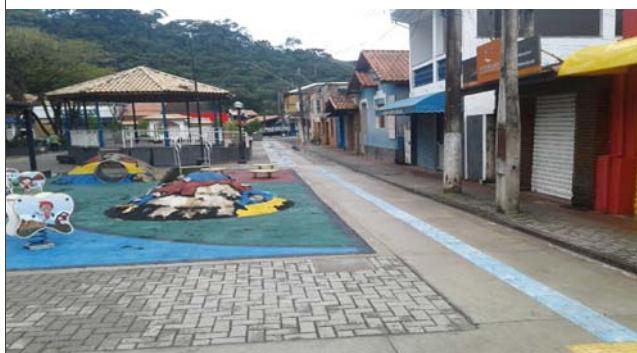
Foto: 1642698300330.jpg ID: 13

Visão geral da área, Imóveis afetados pelo processo

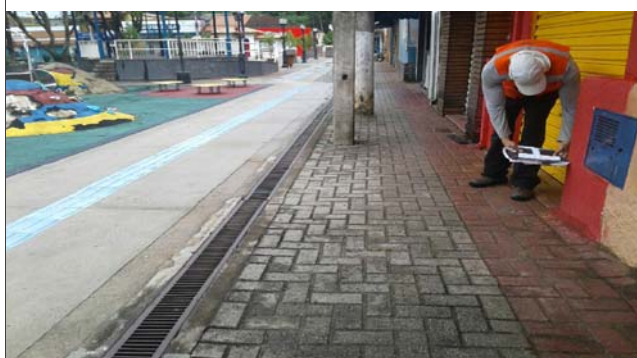
Foto: 1642698402014.jpg ID: 14

Detalhe para nível de atingimento

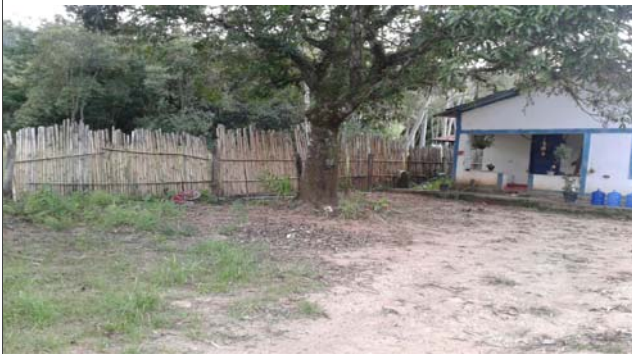
Foto: 1643312018884.jpg ID: 13
Imóveis afetados pelo processo

- Controle da drenagem superficial e erosão do solo (melhoria na infiltração, disciplinamento das águas, estabilização de taludes)
- Intervenções no canal para redução da vazão (recomposição do canal ou modificações na forma e trajeto; exige estudos hidrológicos e projetos específicos)

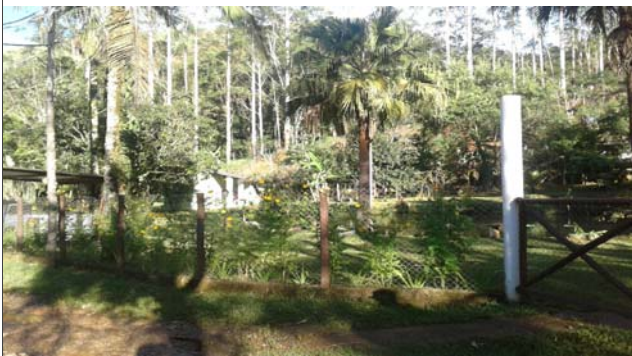
Foto: 1642706977761.jpg ID: 34
Imóveis afetados pelo processo

- Controle da drenagem superficial e erosão do solo (melhoria na infiltração, disciplinamento das águas, estabilização de taludes)
- Intervenções no canal para redução da vazão (recomposição do canal ou modificações na forma e trajeto; exige estudos hidrológicos e projetos específicos)

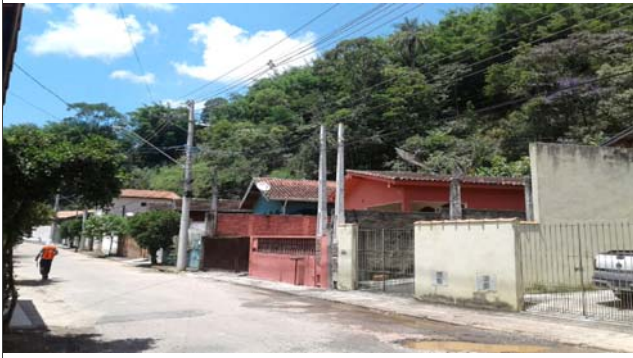
Foto: 1642771595948.jpg ID: 32
Formação de processo erosivo, Talude natural

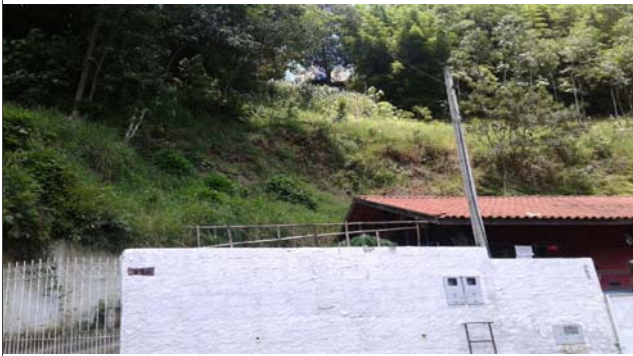
Foto: 1642771775951.jpg ID: 33
Formação de processo erosivo

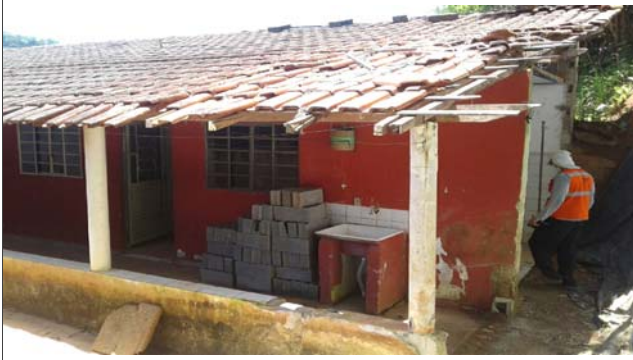
Foto: 1642770647495.jpg ID: 42

Depósito de escorregamento pretérito, Presença de cicatriz de escorregamento pretérito

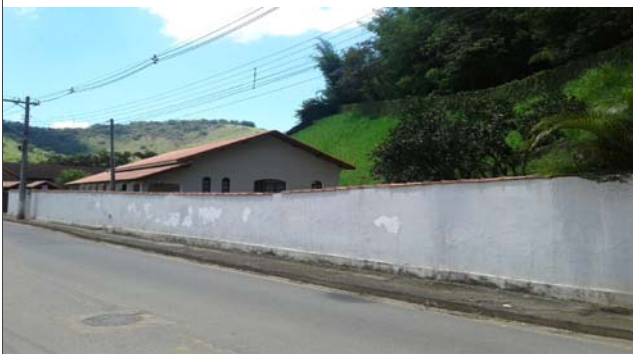
Foto: 1642771285075.jpg ID: 53
Talude de corte

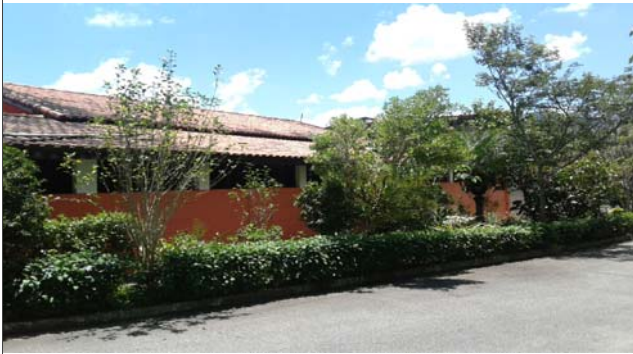
Foto: 1642774321181.jpg ID: 12
Moradia sujeita a risco de escorregamento

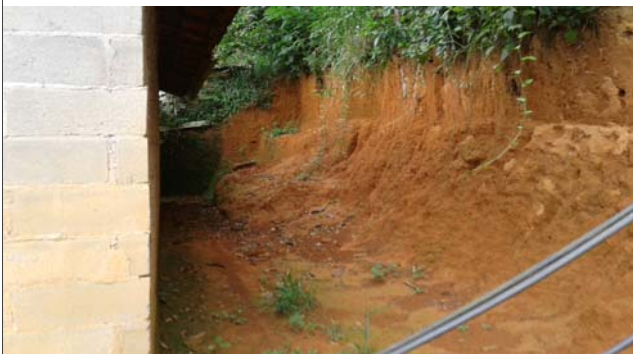
Foto: 1643371944514.jpg ID: 14
Talude de corte com solo exposto

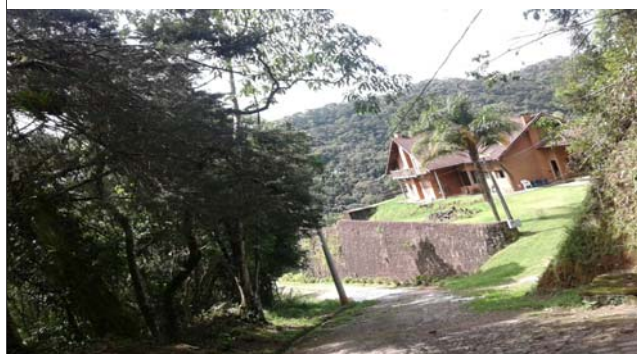
Foto: 1643215936897.jpg ID: 13
Visão geral do setor, Moradia sujeita a risco de escorregamento

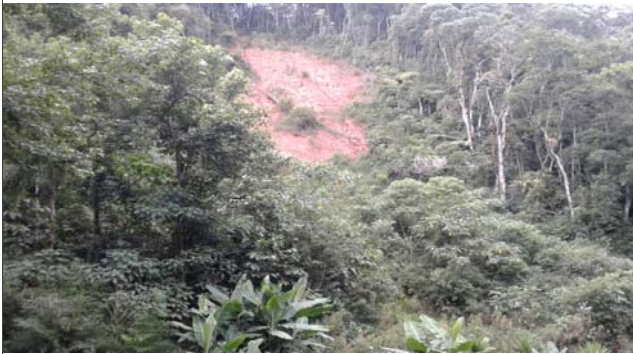
Foto: 1643217763213.jpg ID: 22
Formação de processo erosivo, Presença de cicatriz de escorregamento pretérito

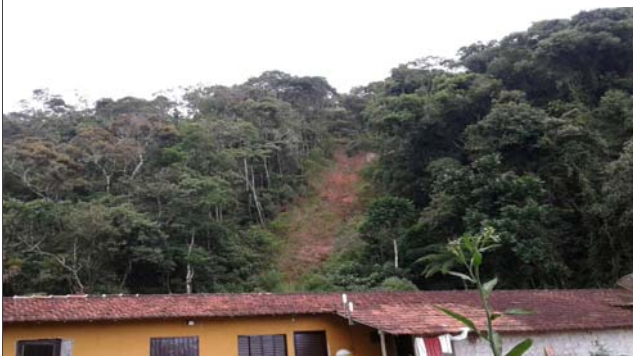
Foto: 1643218415900.jpg ID: 32

Formação de processo erosivo, Moradia sujeita a risco de escorregamento, Presença de cicatriz de escorregamento pretérito

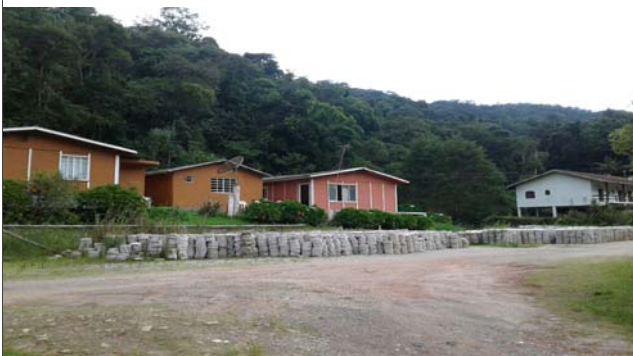
Foto: 1643218554881.jpg ID: 33

Formação de processo erosivo, Moradia sujeita a risco de escorregamento

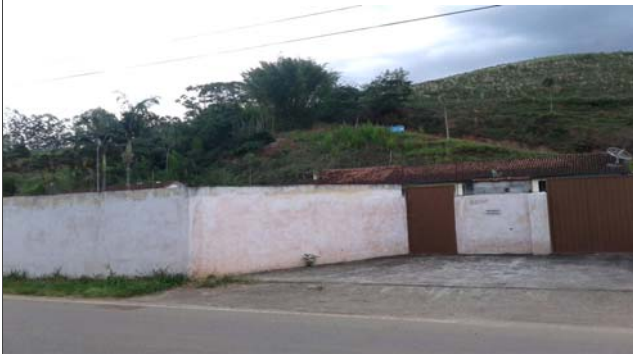
Foto: 1643308790130.jpg ID: 22
Visão geral do setor, Presença de árvore inclinada

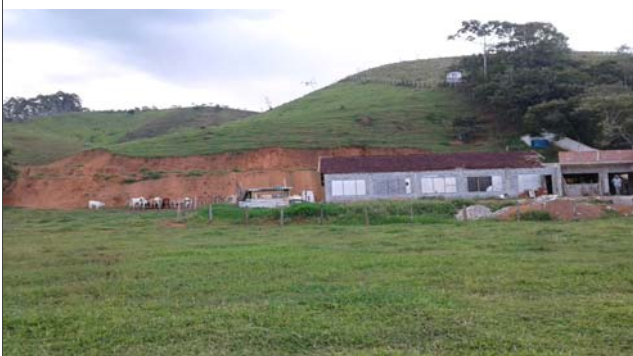
Foto: 1643309139406.jpg ID: 23
Visão geral do setor, Formação de processo erosivo, Talude de corte com solo exposto

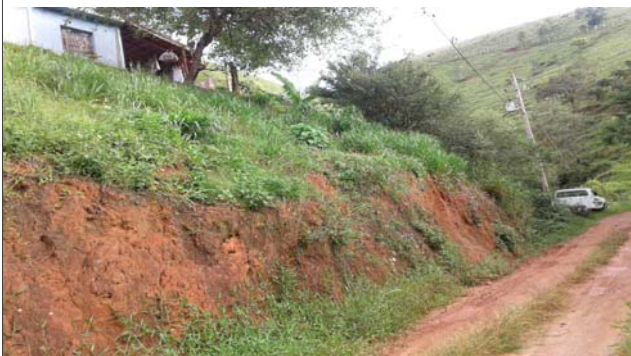
Foto: 1643224543977.jpg ID: 22
Formação de processo erosivo, Talude de corte com solo exposto

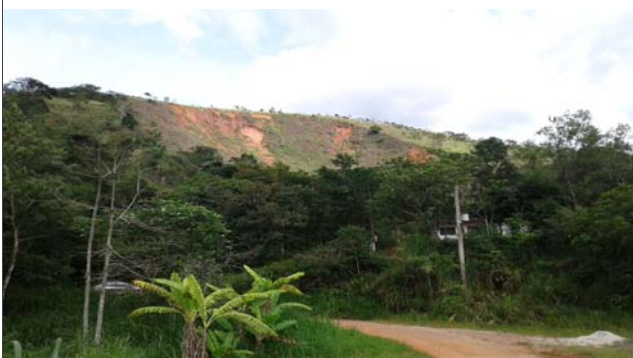
Foto: 1643366693803.jpg ID: 13
Visão geral do setor, Depósito de escorregamento pretérito, Formação de processo erosivo, Presença de cicatriz de escorregamento pretérito
