**IDENTIFICAÇÃO E LOCALIZAÇÃO**

**Município:** Natividade da Serra      **Nome da área:** NTS/001      **Setor de Risco:** NTS/001/001/INU/R1/V1  
**Endereço:** Rua Paulo Timóteo Santana      **Bairro:** Vargem Grande  
**Condições de acesso:** Com veículos de tipo 1.0      **Data:** 07/06/2022  
**Equipe:** Leonardo Dias, Mario Rubens      **Latitude:** 7408945      **Longitude:** 473766      **Sirgas 2000/UTM 23S**  
**Município fronteira:** Natividade da Serra 100%

**Setor mapeado**  
**NTS/001/001/INU/R1/V1**

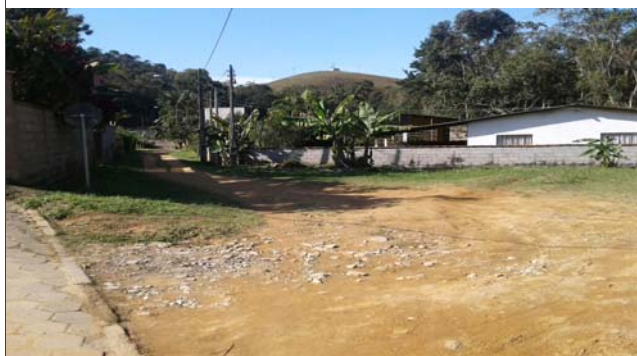
Foto: 1654621433870.jpg ID: 12  
Imóveis afetados pelo processo

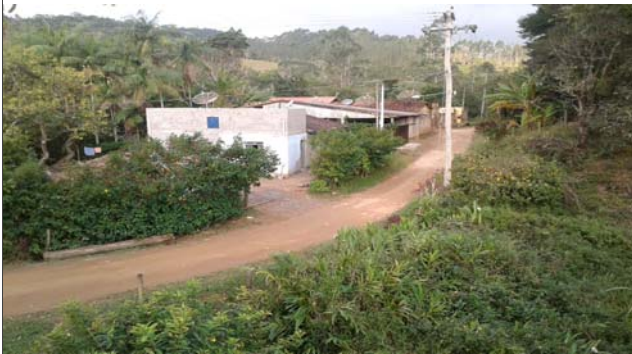
Foto: 1654629711108.jpg ID: 12  
Imóveis afetados pelo processo

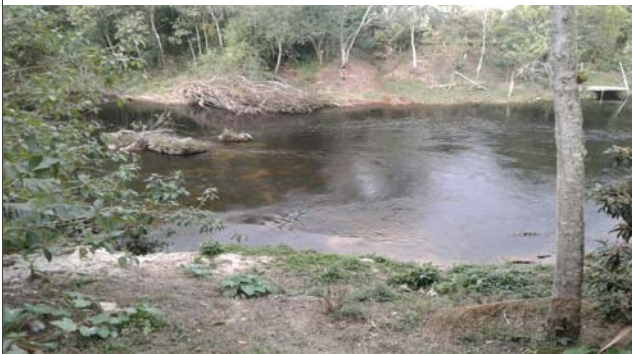
Foto: 1654630256795.jpg ID: 13  
Detalhe do canal

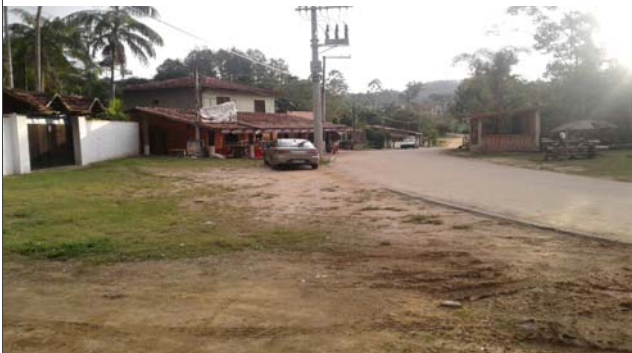
Foto: 1654630379639.jpg ID: 14  
Imóveis afetados pelo processo

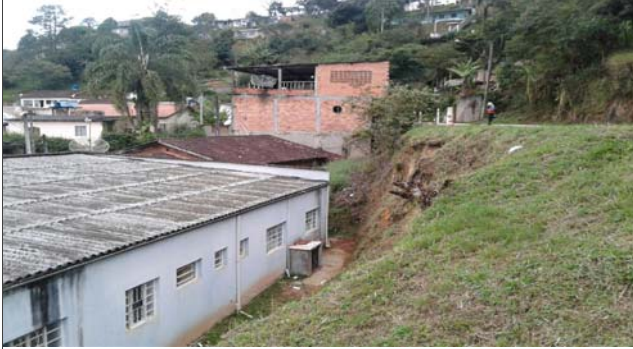
Foto: 1654710028913.jpg ID: 11

Depósito de escorregamento pretérito, Formação de processo erosivo, Moradia sujeita a risco de escorregamento, Presença de cicatriz de escorregamento pretérito, Talude de corte com solo exposto

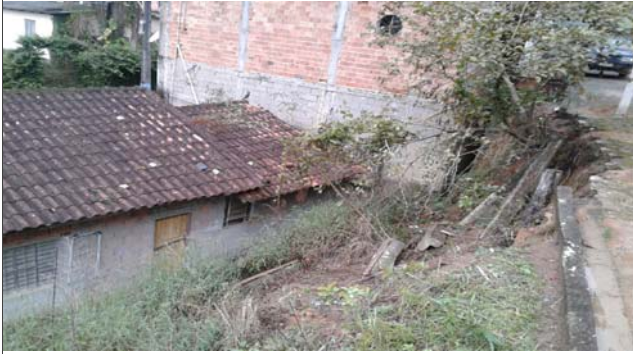
Foto: 1654710177245.jpg ID: 12

Depósito e cicatriz de escorregamento pretérito, Evidência de movimentação em estruturas e no terreno, Processo erosivo, Moradia sujeita a risco de escorregamento, Presença de árvore inclinada, Talude de corte com solo exposto

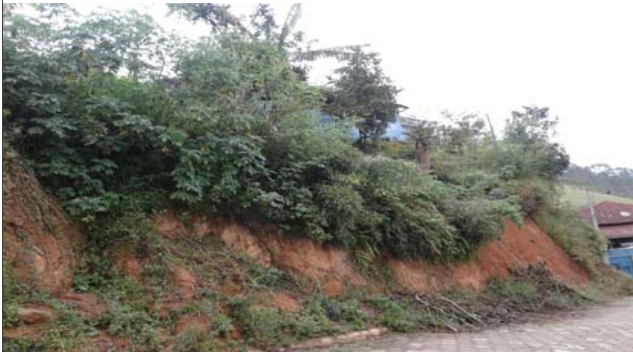
Foto: 1654710937002.jpg ID: 22

Evidência de movimentação no terreno, Formação de processo erosivo, Moradia sujeita a risco de escorregamento, Presença de árvore inclinada, Presença de cicatriz de escorregamento pretérito, Talude de corte com solo exposto

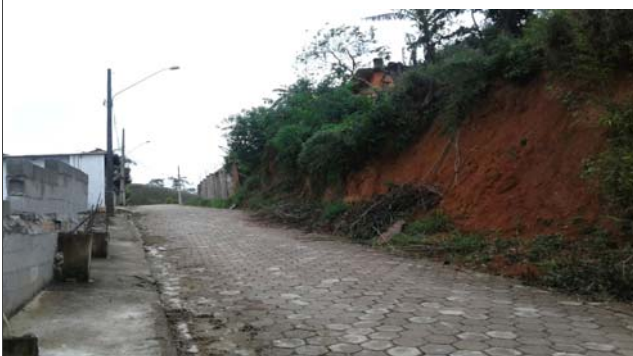
Foto: 1654711030667.jpg ID: 23

Detalhe de intervenção para mitigação do risco, Evidência de movimentação em estruturas e no terreno, Processo erosivo, Moradia sujeita a risco de escorregamento, Presença de árvore inclinada e cicatriz de escorregamento, Talude de corte com solo exposto

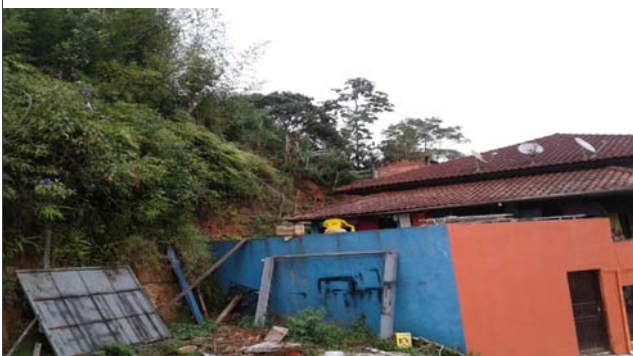
Foto: 1654711270611.jpg ID: 24

Evidência de movimentação no terreno, Formação de processo erosivo, Moradia sujeita a risco de escorregamento, Presença de cicatriz de escorregamento pretérito, Talude de corte com solo exposto

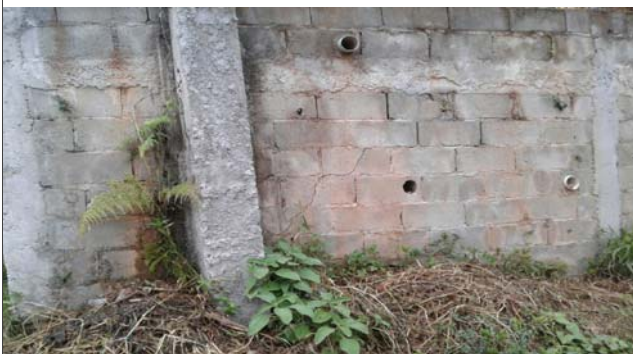
Foto: 1654711575042.jpg ID: 25

Evidência de movimentação em estruturas

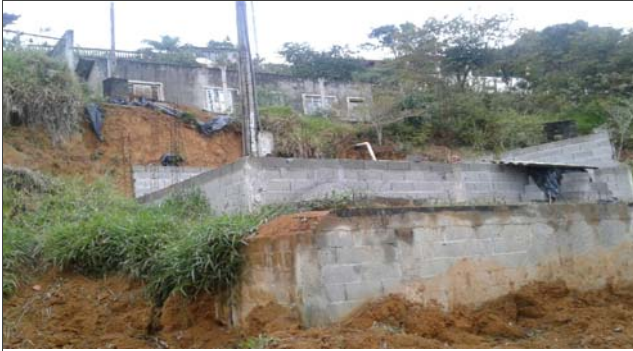
Foto: 1654712776454.jpg ID: 41

Depósito e cicatriz de escorregamento pretérito, Evidência de movimentação no terreno, Formação de processo erosivo, Lançamento de águas/esgoto na superfície, Moradia sujeita a risco de escorregamento, Talude de corte com solo exposto

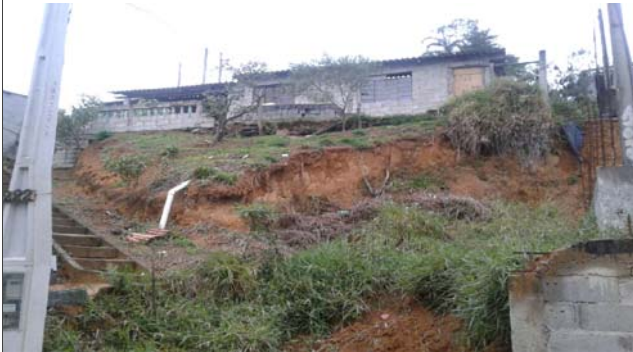
Foto: 1654712942622.jpg ID: 42

Depósito e cicatriz de escorregamento pretérito, Evidência de movimentação no terreno, Formação de processo erosivo, Lançamento de águas/esgoto na superfície, Moradia sujeita a risco de escorregamento, Talude de corte com solo exposto

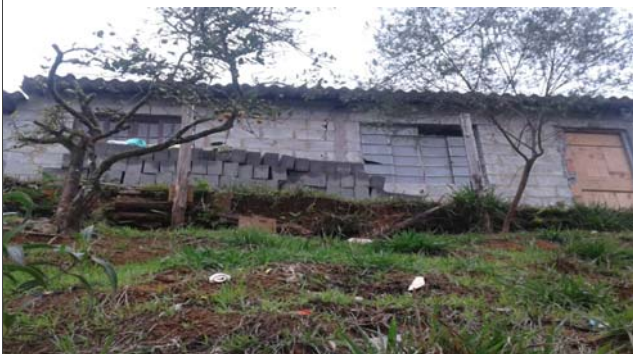
Foto: 1654713025043.jpg ID: 43

Detalhe para trinca na parede da moradia

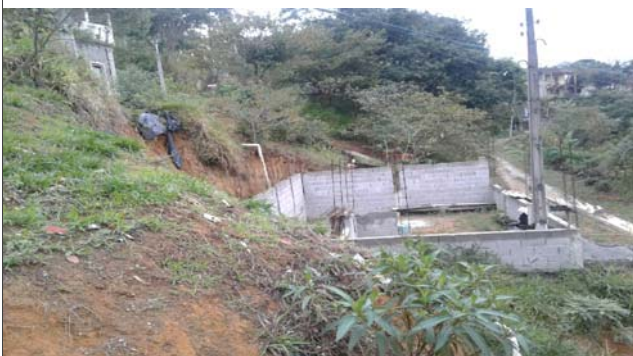
Foto: 1654713114052.jpg ID: 44

Evidência de movimentação no terreno, Formação de processo erosivo, Moradia sujeita a risco de escorregamento, Talude de corte com solo exposto

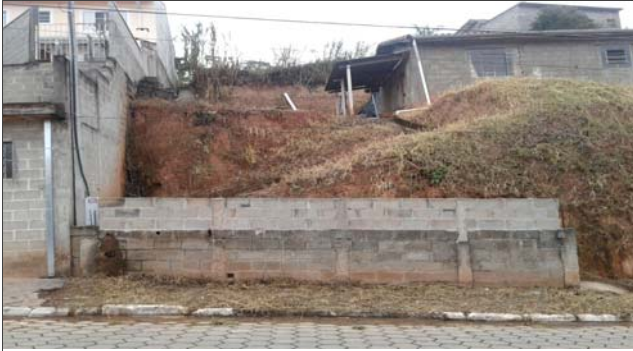
Foto: 1654782406901.jpg ID: 11

Formação de processo erosivo, Moradia sujeita a risco de escorregamento, Talude de corte com solo exposto

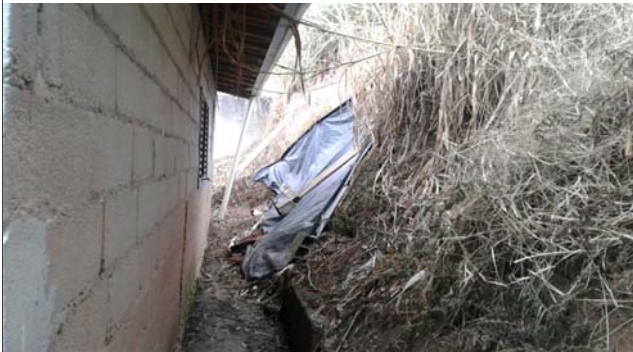
Foto: 1654782567445.jpg ID: 12

Formação de processo erosivo, Moradia sujeita a risco de escorregamento, Presença de cicatriz de escorregamento pretérito, Talude de corte com solo exposto

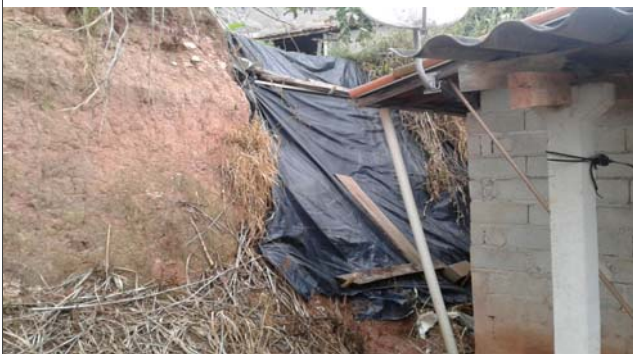
Foto: 1654782635437.jpg ID: 13

Formação de processo erosivo, Moradia sujeita a risco de escorregamento, Presença de cicatriz de escorregamento pretérito, Talude de corte com solo exposto

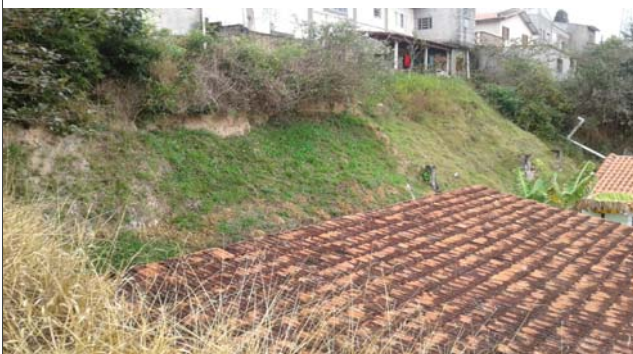
Foto: 1654783460059.jpg ID: 14

Formação de processo erosivo, Moradia sujeita a risco de escorregamento, Presença de cicatriz de escorregamento pretérito, Talude de corte com solo exposto

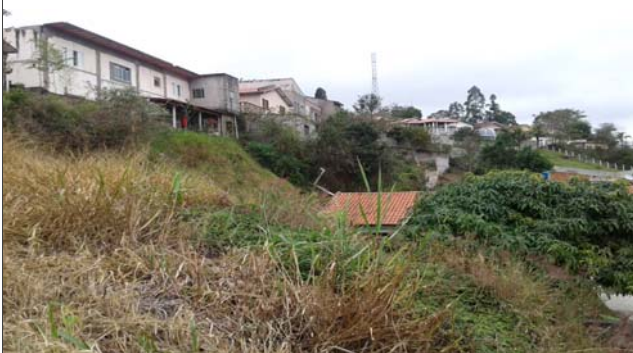
Foto: 1654783502910.jpg ID: 15

Formação de processo erosivo, Moradia sujeita a risco de escorregamento, Talude de corte com solo exposto

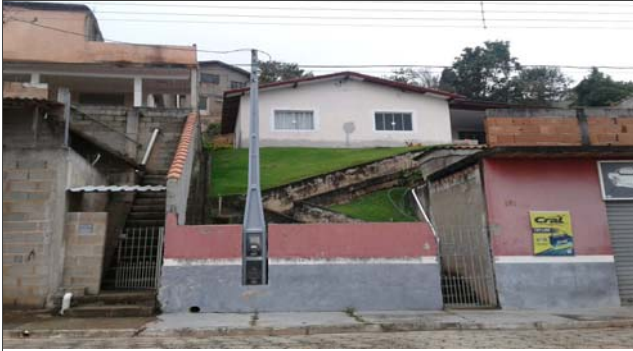
Foto: 1654783609631.jpg ID: 21  
Visão geral do setor, Talude de corte com solo exposto

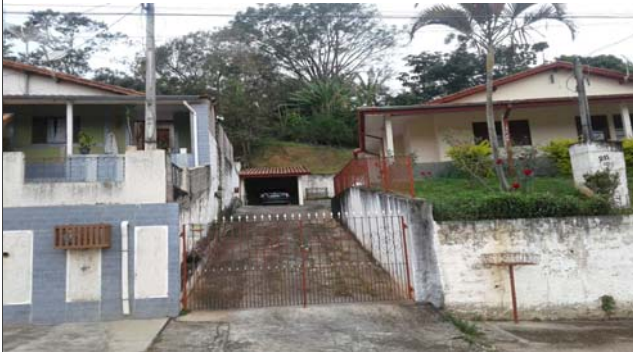
Foto: 1654783927074.jpg ID: 22  
Talude de corte com solo exposto

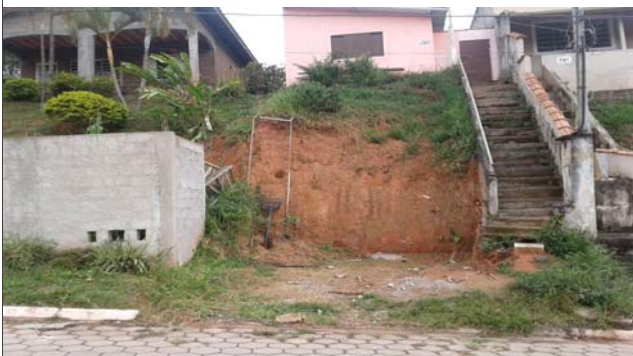
Foto: 1654784275045.jpg ID: 23  
Talude de corte com solo exposto

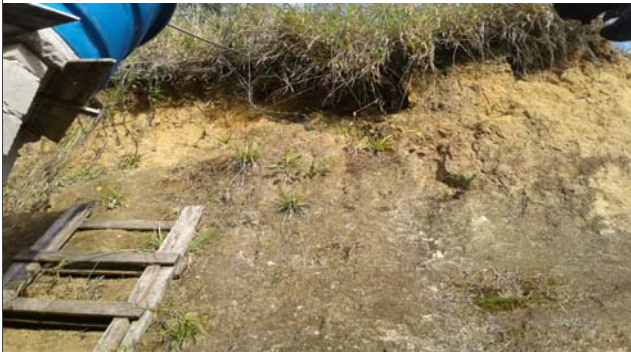
Foto: 1654624673319.jpg ID: 12

Formação de processo erosivo, Moradia sujeita a risco de escorregamento, Presença de cicatriz de escorregamento pretérito, Talude de corte com solo exposto

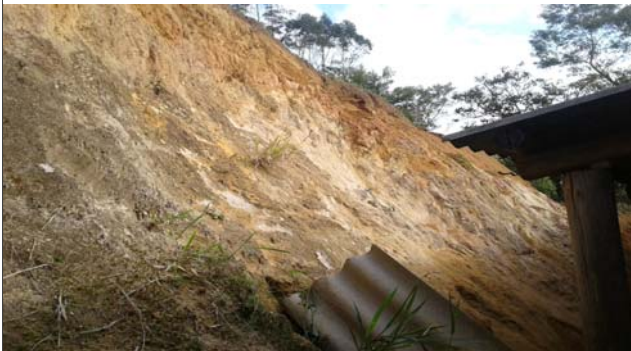
Foto: 1654624767326.jpg ID: 13

Formação de processo erosivo, Presença de cicatriz de escorregamento pretérito, Talude de corte com solo exposto

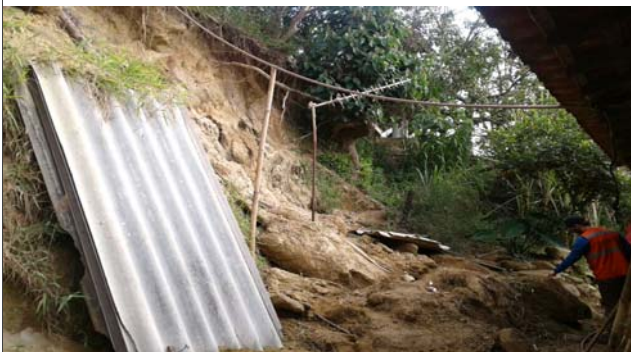
Foto: 1654625612046.jpg ID: 14

Formação de processo erosivo, Moradia sujeita a risco de escorregamento, Presença de cicatriz de escorregamento pretérito, Talude de corte com solo exposto

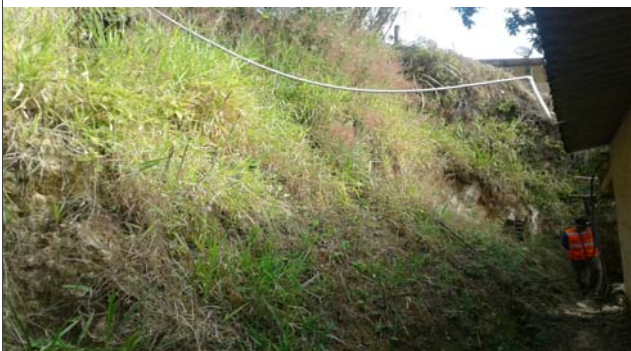
Foto: 1654625830453.jpg ID: 15

Formação de processo erosivo, Moradia sujeita a risco de escorregamento, Presença de cicatriz de escorregamento pretérito, Talude de corte com solo exposto

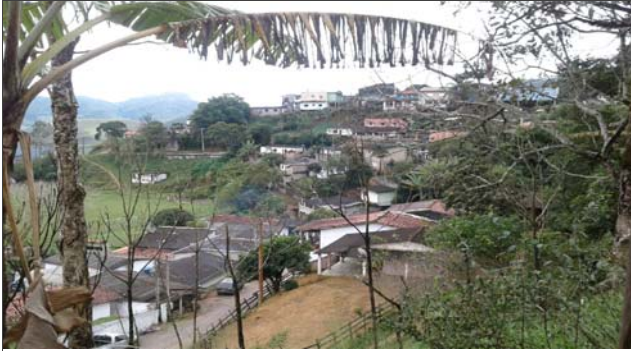
Foto: 1654697914190.jpg ID: 11  
Visão geral do setor, Moradia sujeita a risco de escorregamento

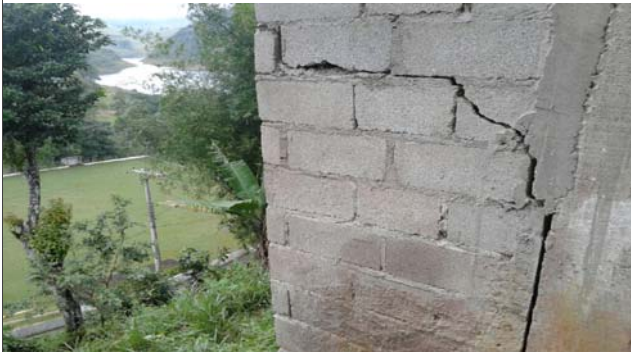
Foto: 1654698939328.jpg ID: 12  
Evidência de movimentação em estruturas

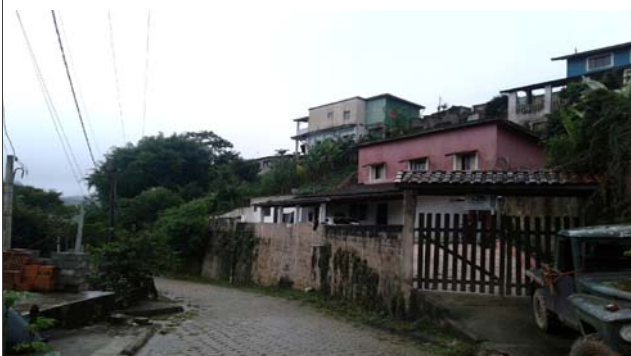
Foto: 1654699641288.jpg ID: 14  
Evidência de movimentação em estruturas, Moradia sujeita a risco de escorregamento, Presença de árvore inclinada

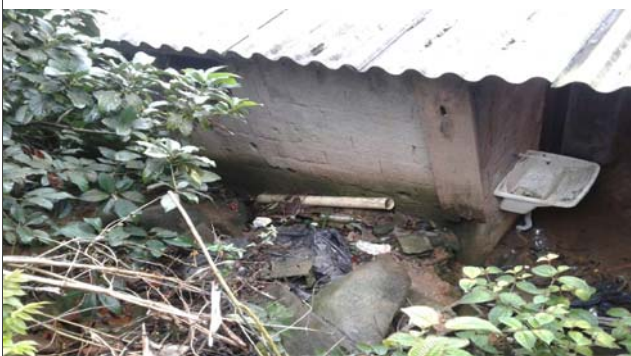
Foto: 1654699911042.jpg ID: 15  
Depósito de escorregamento pretérito, Moradia sujeita a risco de escorregamento, Talude de corte com solo exposto

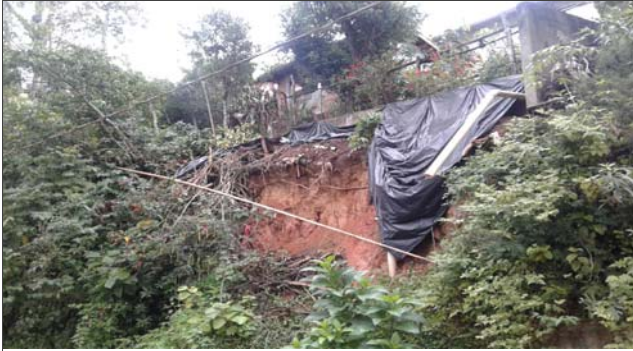
Foto: 1654701598428.jpg ID: 21

Depósito e cicatriz de escorregamento pretérito, Evidência de movimentação em estruturas, Processo erosivo, Moradia sujeita a risco de escorregamento, Vazamento de tubulação de água/esgoto e lançamento em superfície, Talude de corte com solo exposto

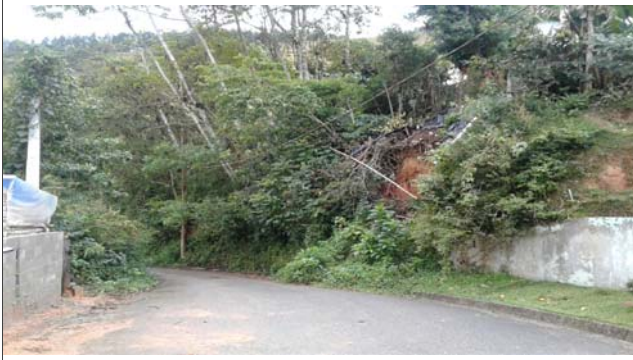
Foto: 1654701821631.jpg ID: 22

Depósito e cicatriz de escorregamento pretérito, Evidência de movimentação no terreno, Processo erosivo, Moradia sujeita a risco de escorregamento, Vazamento de tubulação de água/esgoto e lançamento em superfície, Talude de corte com solo exposto

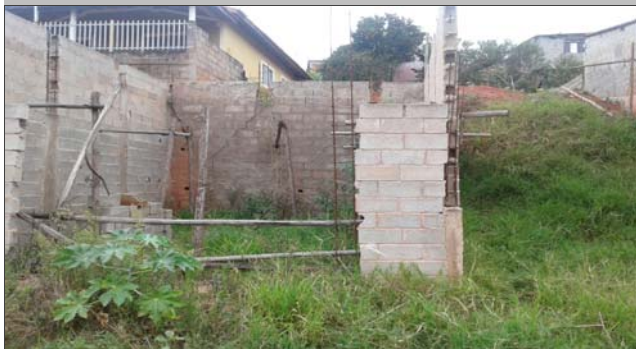
Foto: 1654786531585.jpg ID: 11  
Evidência de movimentação em estruturas, Talude de corte com solo exposto

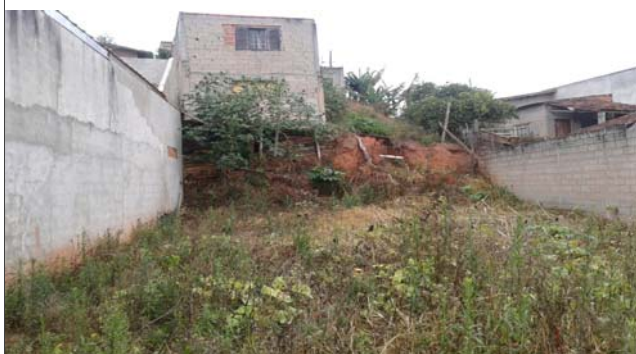
Foto: 1654786633856.jpg ID: 12  
Formação de processo erosivo, Moradia sujeita a risco de escorregamento, Presença de cicatriz de escorregamento pretérito, Talude de corte com solo exposto

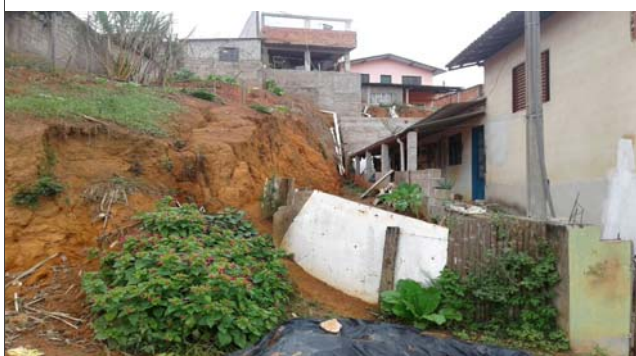
Foto: 1654786870546.jpg ID: 13  
Formação de processo erosivo, Lançamento de águas/esgoto na superfície, Moradia sujeita a risco de escorregamento, Presença de cicatriz de escorregamento pretérito, Talude de corte com solo exposto

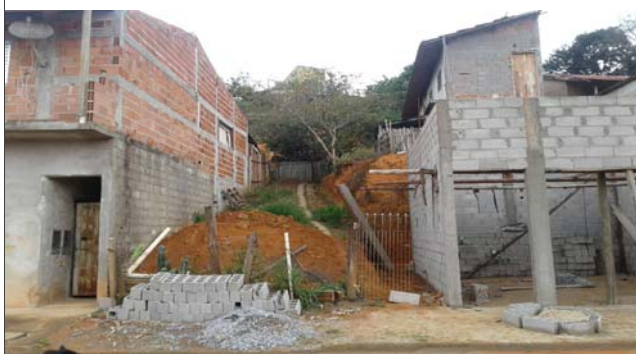
Foto: 1654787484495.jpg ID: 14  
Formação de processo erosivo, Moradia sujeita a risco de escorregamento, Talude de corte com solo exposto

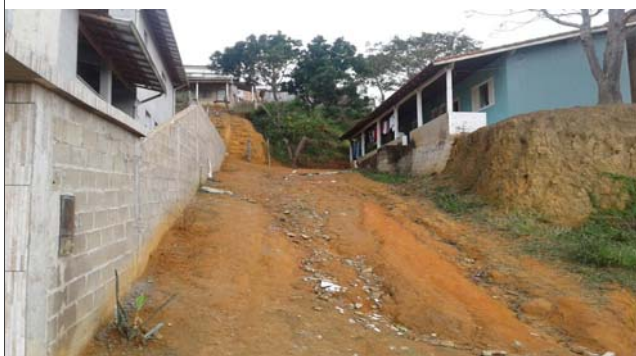
Foto: 1654787555717.jpg ID: 15  
Formação de processo erosivo, Moradia sujeita a risco de escorregamento, Presença de cicatriz de escorregamento pretérito, Talude de corte com solo exposto

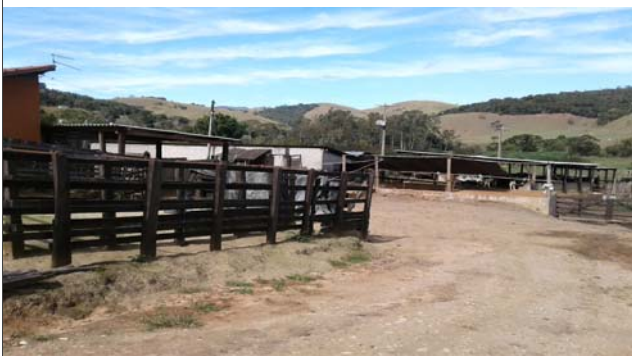
Foto: 1655131279388.jpg ID: 13  
Imóveis afetados pelo processo

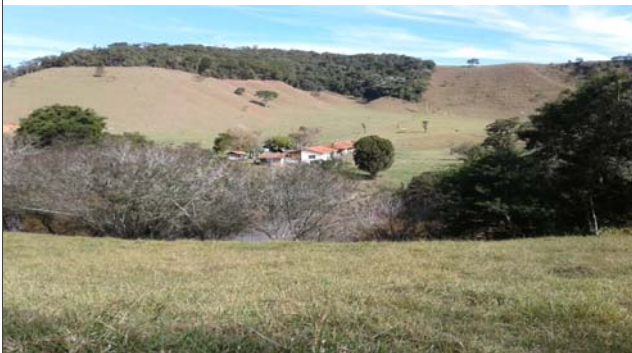
Foto: 1655131724919.jpg ID: 15  
Imóveis afetados pelo processo
