IDENTIFICAÇÃO E LOCALIZAÇÃO

**Município:** Pindamonhangaba **Nome da área:** PIN/001 **Setor de Risco:** PIN/001/001/INU/R2/V1  
**Endereço:** Avenida Castro Alves **Bairro:** Vila Prado  
**Condições de acesso:** Livre para ambulância, ônibus e caminhões **Data:** 03/05/2022  
**Equipe:** Leonardo Dias, Mario Rubens **Latitude:** 7463145 **Longitude:** 454094 **Sirgas 2000/UTM 23S**  
**Município fronteira:** Pindamonhangaba 100%

**Setor mapeado**  
**PIN/001/001/INU/R2/V1**

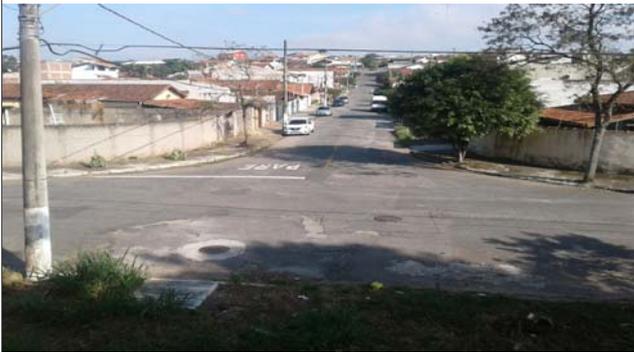
Foto: 1651579523855.jpg ID: 12  
Visão geral da área

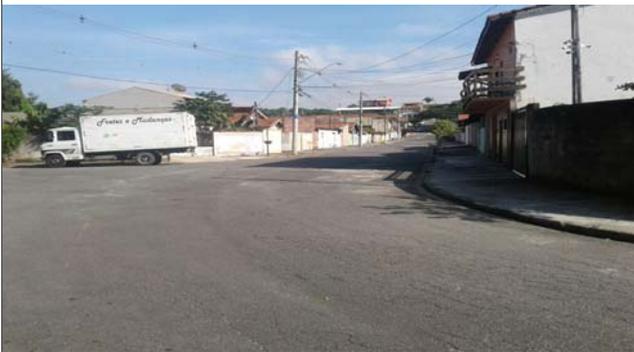
Foto: 1651580577352.jpg ID: 13  
Limite da área atingida pelo processo

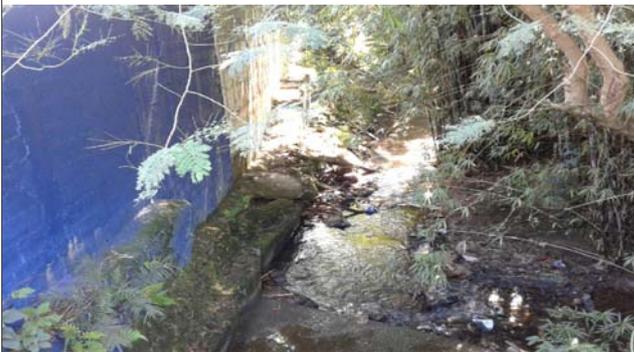
Foto: 1651502713957.jpg ID: 13  
Visão geral da drenagem, Detalhe do canal

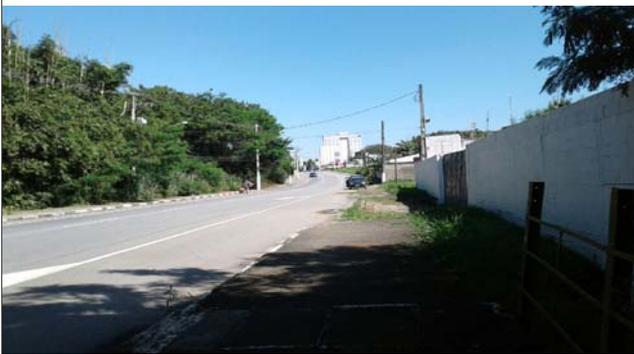
Foto: 1651502821578.jpg ID: 14  
Visão geral da área, Limite da área atingida pelo processo

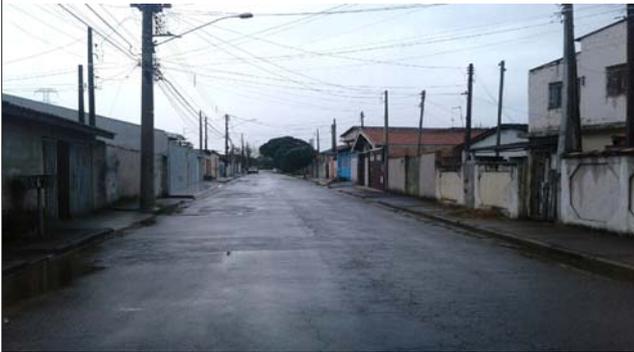
Foto: 1651692329815.jpg ID: 12

Visão geral da área, Limite da área atingida pelo processo, Imóveis afetados pelo processo

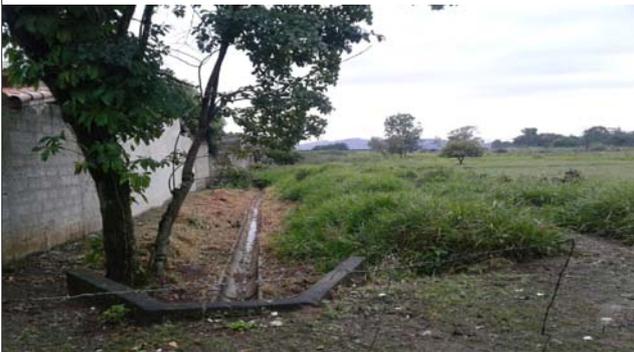
Foto: 1651692390147.jpg ID: 13

Visão geral da área, Visão geral da drenagem, Limite da área atingida pelo processo, Imóveis afetados pelo processo, detalhe para intervenções no canal

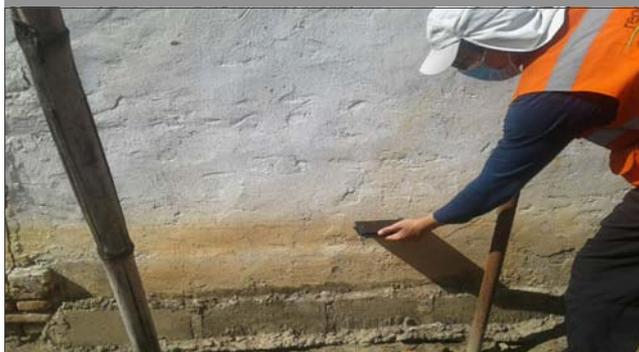
Foto: 1652103789071.jpg ID: 21  
Imóveis afetados pelo processo, Detalhe para marca de água

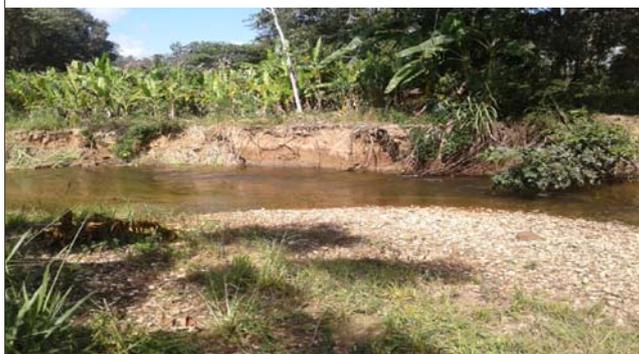
Foto: 1652103948197.jpg ID: 22  
Visão geral da drenagem, Detalhe do canal

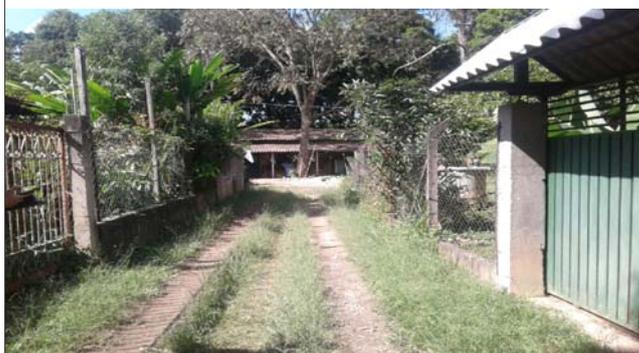
Foto: 1652104312127.jpg ID: 23  
Visão geral da área, Limite da área atingida pelo processo, Imóveis afetados pelo processo

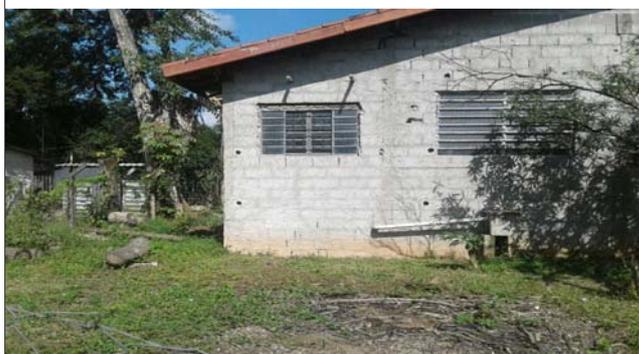
Foto: 1652104370268.jpg ID: 24  
Limite da área atingida pelo processo, Imóveis afetados pelo processo, Detalhe para marca de água

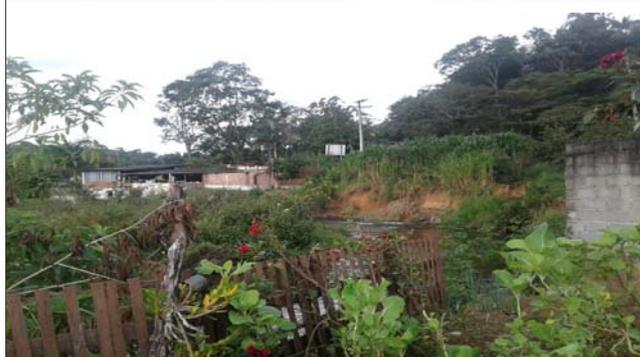
Foto: 1651668800643.jpg ID: 12

Visão geral do setor, Detalhe do canal, Detalhe para processo de erosão, Detalhe para processo de solapamento no talude marginal, Formação de processo erosivo, Moradia sujeita a risco de solapamento, Moradia sujeita a processos de erosão

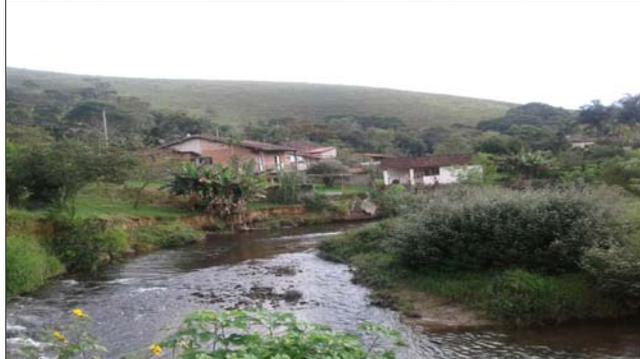
Foto: 1651669593887.jpg ID: 13

Visão geral do setor, Visão geral da drenagem, Detalhe do canal, Detalhe para processo de erosão e de solapamento no talude marginal, Evidência de movimentação em estruturas, Processo erosivo, Moradia sujeita a risco de solapamento e erosão

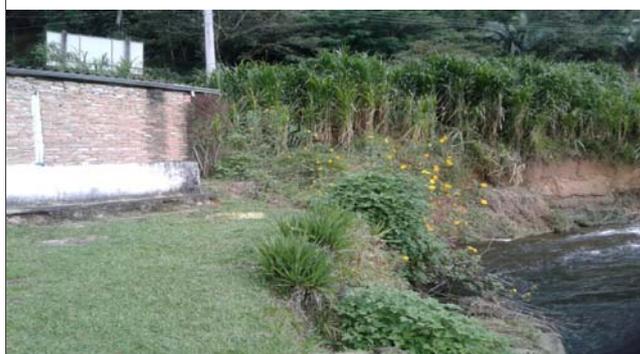
Foto: 1651669833700.jpg ID: 14

Detalhe para processo de erosão, Detalhe para processo de solapamento no talude marginal, Formação de processo erosivo, Moradia sujeita a risco de solapamento, Moradia sujeita a processos de erosão

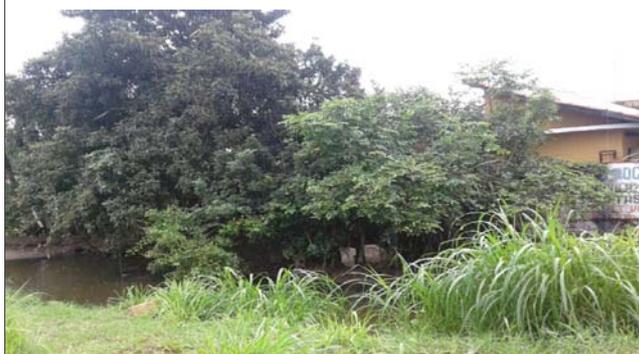
Foto: 1651686973879.jpg ID: 12

Visão geral da área, Imóveis afetados pelo processo

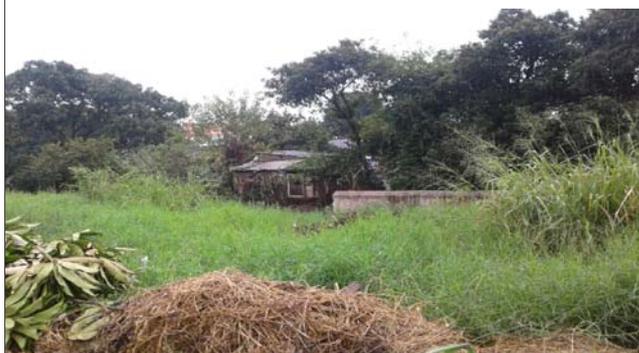
Foto: 1651687032143.jpg ID: 13

Visão geral da área, Imóveis afetados pelo processo, Detalhe do canal

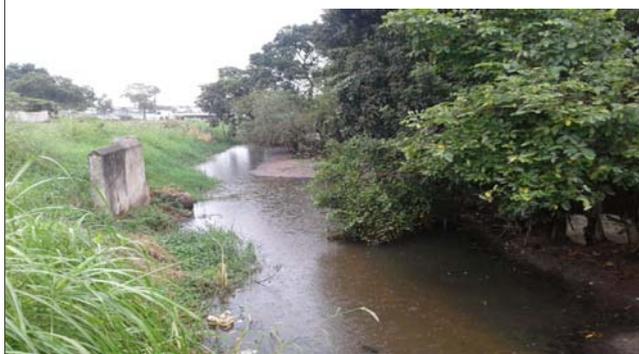
Foto: 1651687090841.jpg ID: 14

Limite da área atingida pelo processo, Imóveis afetados pelo processo

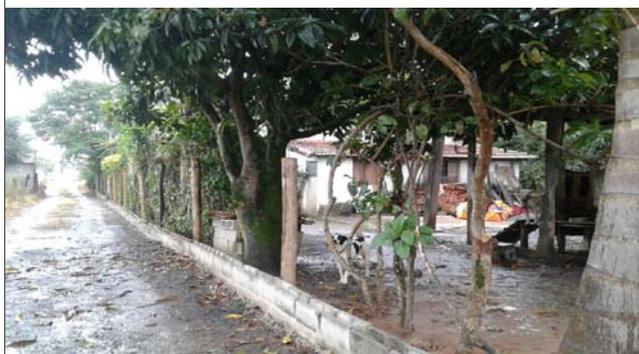
Foto: 1651687566419.jpg ID: 15

Visão geral da drenagem, Detalhe do canal

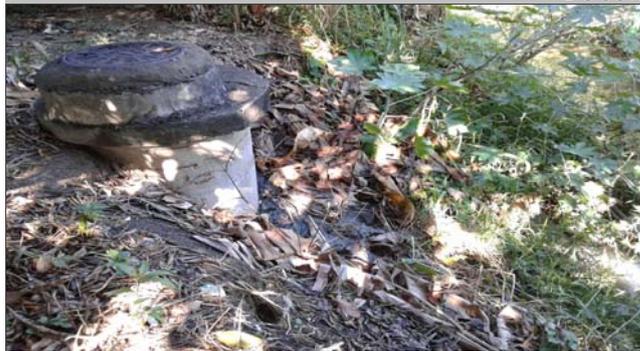
Foto: 1651753730922.jpg ID: 21  
Detalhe para processo de solapamento no talude, Presença de vazamento de tubulação de água/esgoto

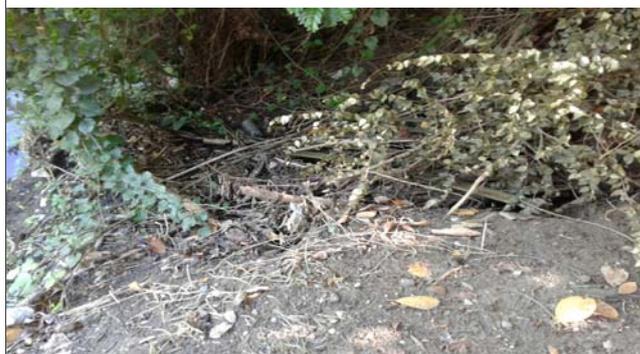
Foto: 1651753795447.jpg ID: 22  
Presença de cicatriz de escorregamento pretérito, Formação de processo erosivo

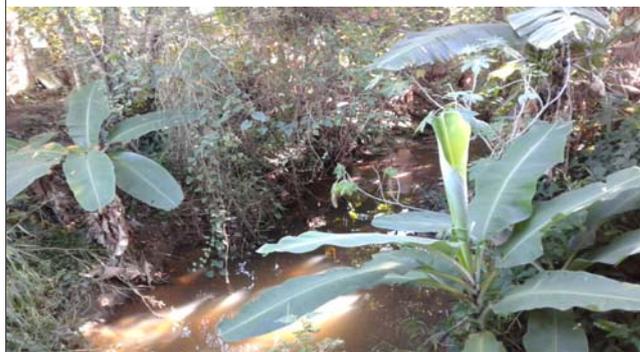
Foto: 1651753957492.jpg ID: 23  
Detalhe do canal, Detalhe para processo de solapamento no talude, Presença de cicatriz de escorregamento pretérito, Formação de processo erosivo

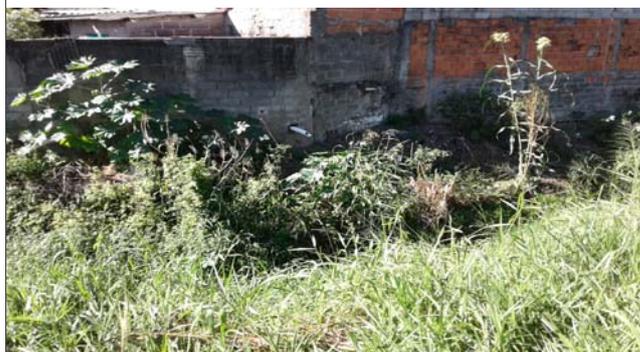
Foto: 1651756021806.jpg ID: 24  
Presença de cicatriz de escorregamento pretérito, Evidência de movimentação em estruturas, Formação de processo erosivo, Lançamento de águas/esgoto na superfície, Moradia sujeita a risco de solapamento

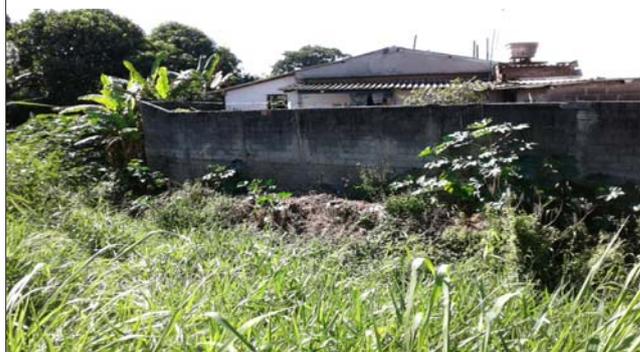
Foto: 1651756174488.jpg ID: 25  
Evidência de movimentação em estruturas, Formação de processo erosivo, Lançamento de águas/esgoto na superfície, Moradia sujeita a risco de solapamento
