**IDENTIFICAÇÃO E LOCALIZAÇÃO**

**Município:** Piquete **Nome da área:** PIQ/001 **Setor de Risco:** PIQ/001/001/INU/R1/V1  
**Endereço:** Rua Doutor Gama Rodrigues **Bairro:** Centro  
**Condições de acesso:** Livre para ambulância, ônibus e caminhões **Data:** 11/01/2022  
**Equipe:** Mario Rubens, Mikhael **Latitude:** 7499856 **Longitude:** 480812 **Sirgas 2000/UTM 23S**  
**Município fronteira:** Piquete 100%

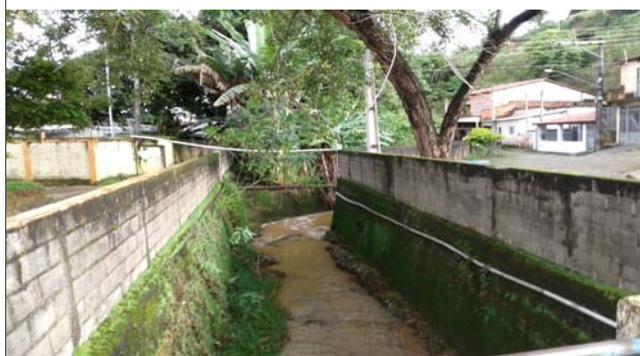
Foto: 1641926904244.jpg ID: 22  
Detalhe do canal

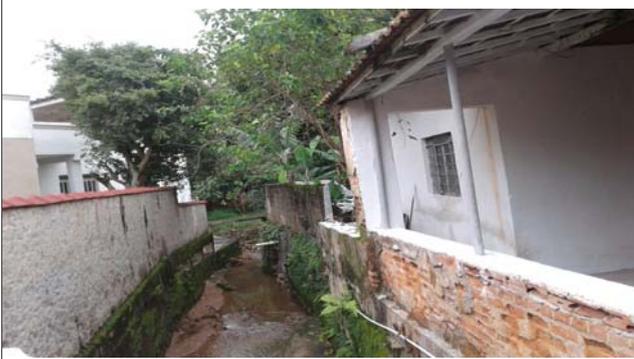
Foto: 1641821836880.jpg ID: 14  
Visão geral da drenagem

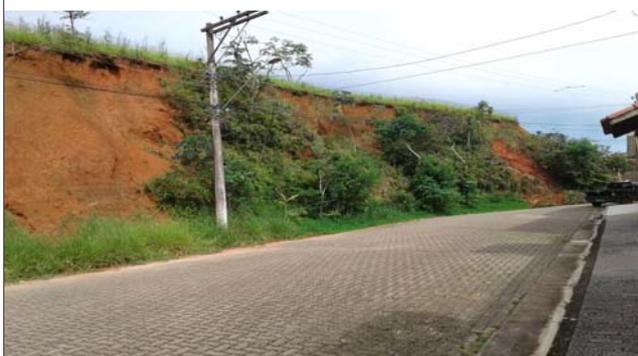
Foto: 1642097885555.jpg ID: 33

Formação de processo erosivo, Moradia sujeita a risco de escorregamento, Presença de cicatriz de escorregamento pretérito, Talude de corte com solo exposto

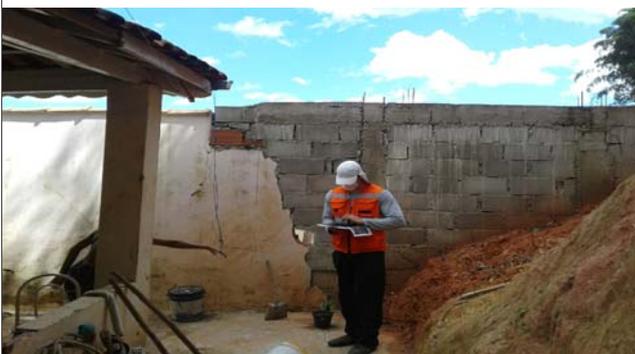
Foto: 1642436756702.jpg ID: 34  
Evidência de movimentação em estruturas, Muro derrubando e trincas gerados com evento recente.

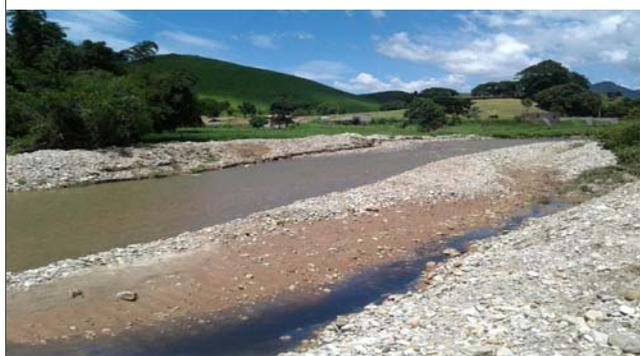
Foto: 1642424866577.jpg ID: 12  
Visão geral da drenagem

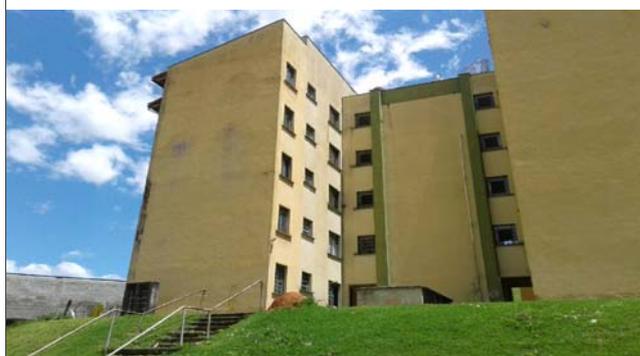
Foto: 1642424976126.jpg ID: 14  
Moradia sujeita a risco de solapamento
