IDENTIFICAÇÃO E LOCALIZAÇÃO

Município: Potim **Nome da área:** POT/001 **Setor de Risco:** POT/001/001/INU/R1/V2
Endereço: Rua Bananal **Bairro:** Marques
Condições de acesso: Livre para ambulância, ônibus e caminhões **Data:** 27/04/2022
Equipe: Leonardo Dias, Mario Rubens **Latitude:** 7475326 **Longitude:** 473368 **Sirgas 2000/UTM 23S**
Município fronteira: Potim 100%

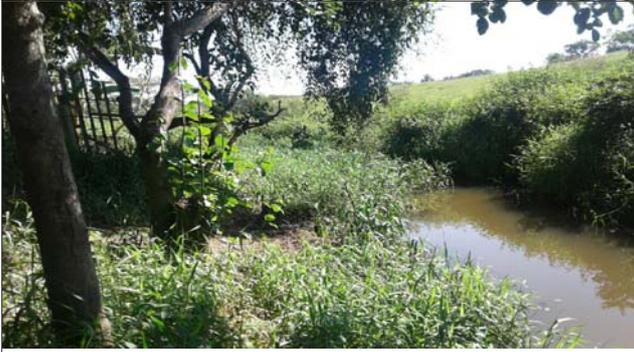
Foto: 1651068140826.jpg ID: 11

Visão geral da drenagem, Detalhe do canal

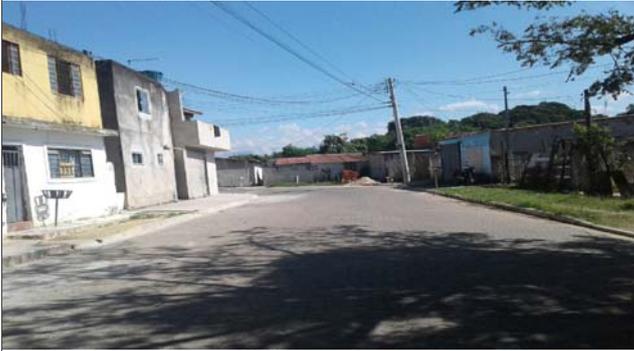
Foto: 1651068340630.jpg ID: 12

Visão geral da área, Limite da área atingida pelo processo

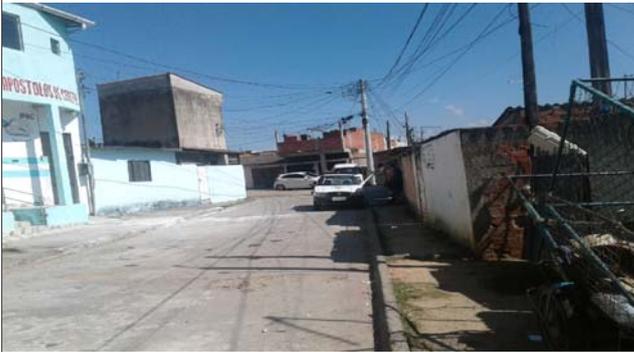
Foto: 1651068411852.jpg ID: 13

Visão geral da área, Limite da área atingida pelo processo, Imóveis afetados pelo processo

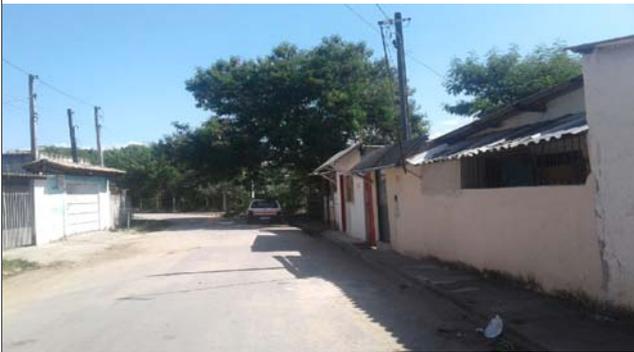
Foto: 1651069175257.jpg ID: 14

Visão geral da área, Limite da área atingida pelo processo, Imóveis afetados pelo processo

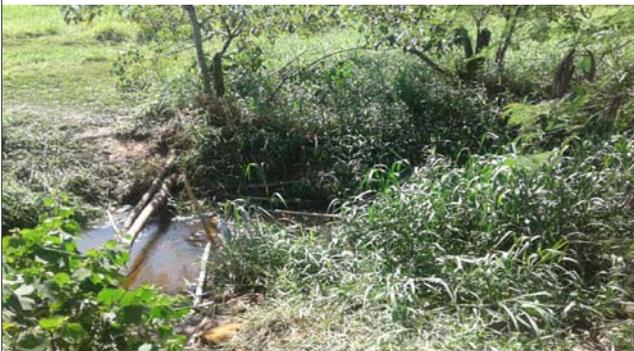
Foto: 1651069201913.jpg ID: 15

Visão geral da drenagem, Detalhe do canal

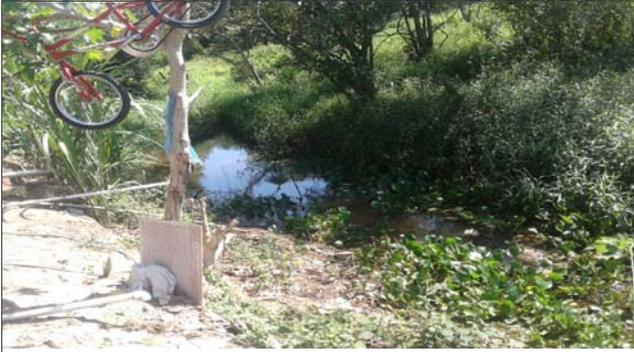
Foto: 1651068567316.jpg ID: 21

Visão geral da drenagem, Detalhe do canal

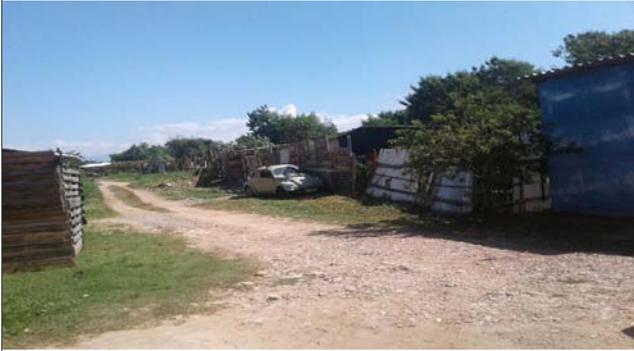
Foto: 1651068680775.jpg ID: 22

Visão geral da área, Limite da área atingida pelo processo, Imóveis afetados pelo processo

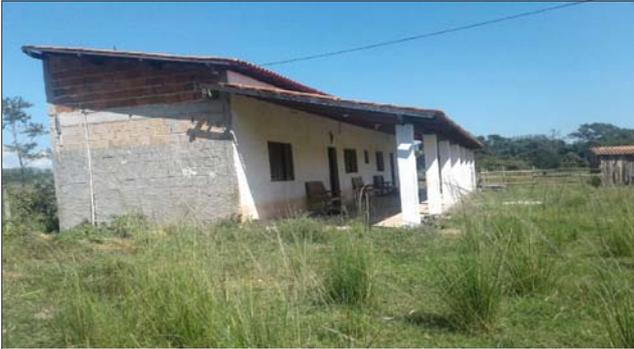
Foto: 1651071855018.jpg ID: 11

Visão geral da área, Limite da área atingida pelo processo, Imóveis afetados pelo processo, Detalhe para marca de água

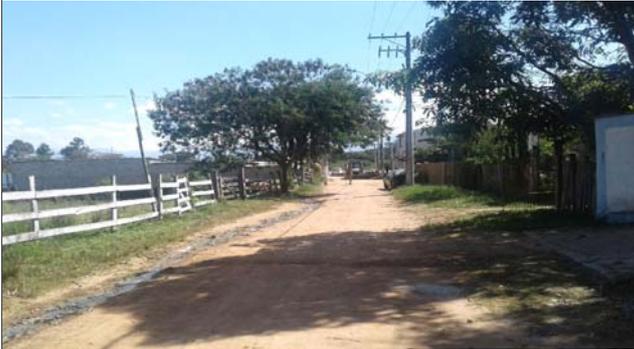
Foto: 1651071957786.jpg ID: 12

Visão geral da área, Limite da área atingida pelo processo

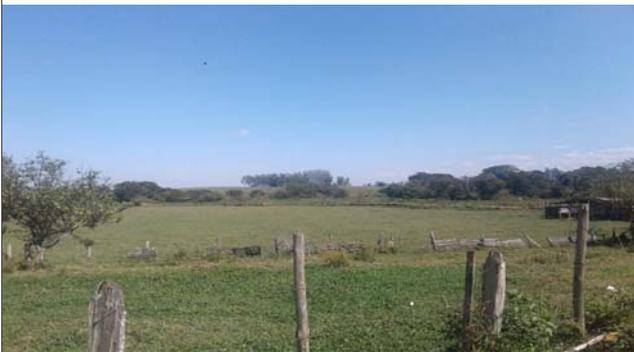
Foto: 1651071997189.jpg ID: 13

Visão geral da área, Visão geral da drenagem, Limite da área atingida pelo processo

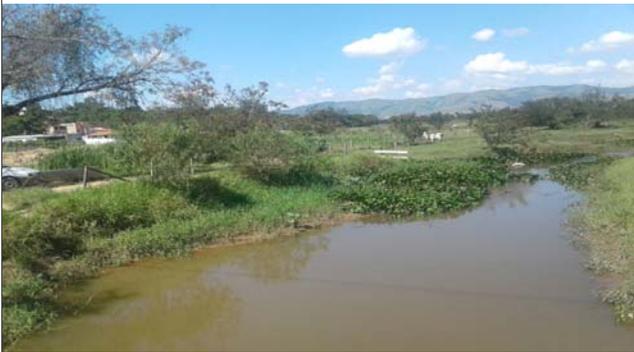
Foto: 1651072440235.jpg ID: 14

Visão geral da drenagem, Imóveis afetados pelo processo, Detalhe do canal

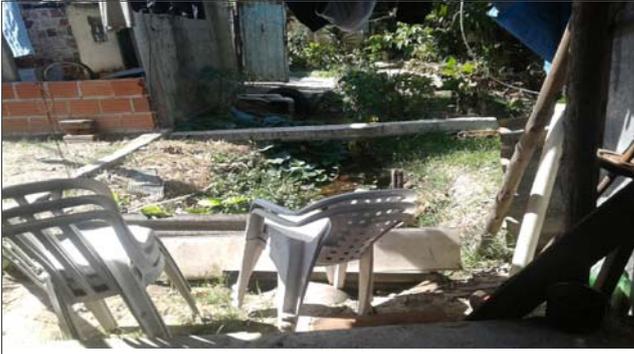
Foto: 1651074148437.jpg ID: 11
Visão geral da área, Limite da área atingida pelo processo, Imóveis afetados pelo processo, Detalhe do canal

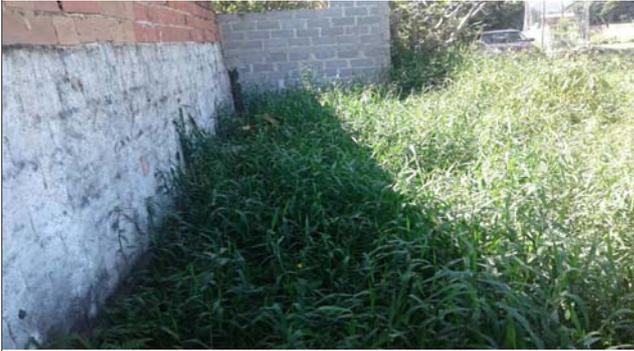
Foto: 1651074206999.jpg ID: 12
Visão geral da drenagem, Imóveis afetados pelo processo, Detalhe do canal

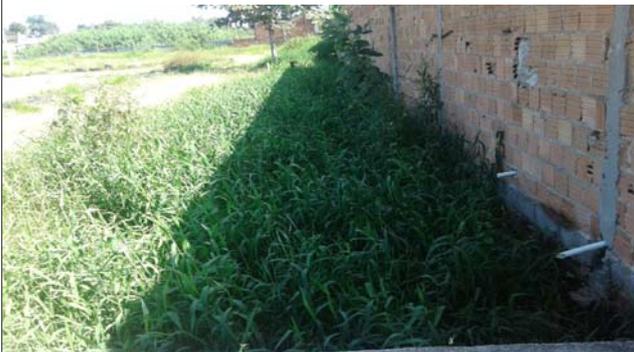
Foto: 1651074253844.jpg ID: 13
Visão geral da drenagem, Imóveis afetados pelo processo, Detalhe do canal

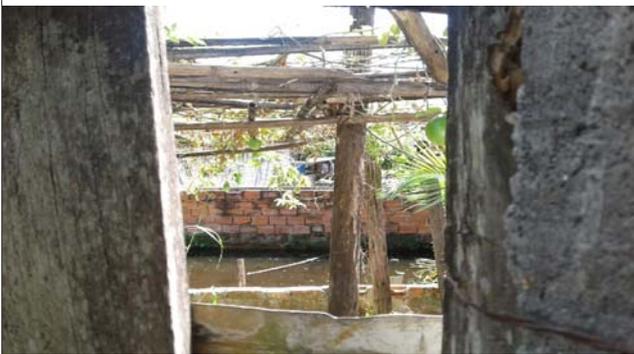
Foto: 1651074288236.jpg ID: 14
Limite da área atingida pelo processo, Imóveis afetados pelo processo, Detalhe do canal

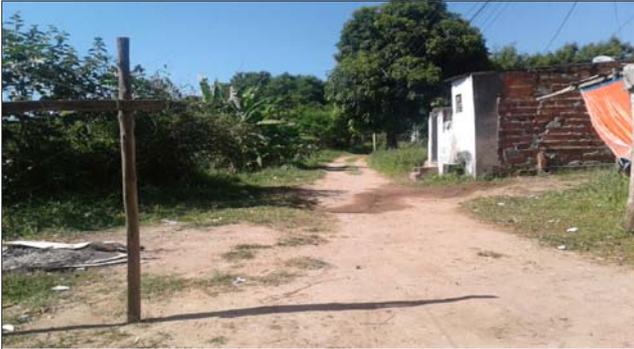
Foto: 1651065185731.jpg ID: 11
Visão geral da área

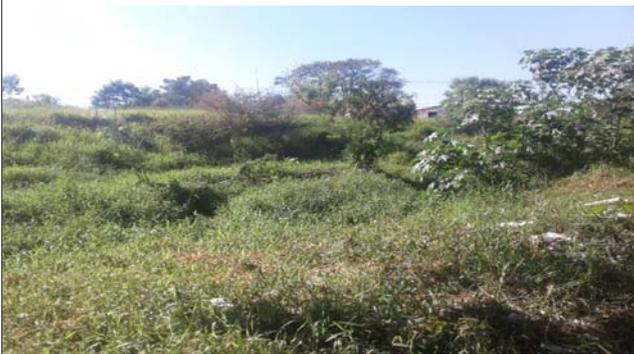
Foto: 1651065400901.jpg ID: 12
Visão geral da drenagem, Detalhe do canal

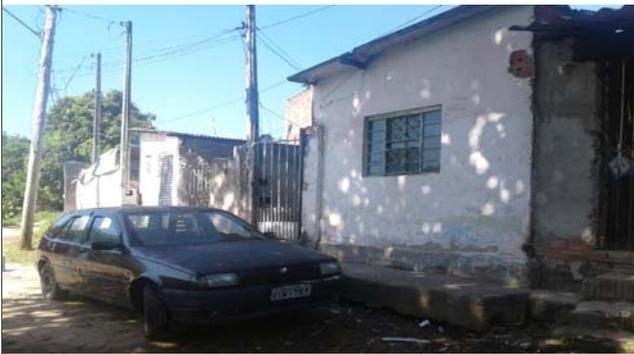
Foto: 1651065463655.jpg ID: 13
Visão geral da área, Limite da área atingida pelo processo, Imóveis afetados pelo processo

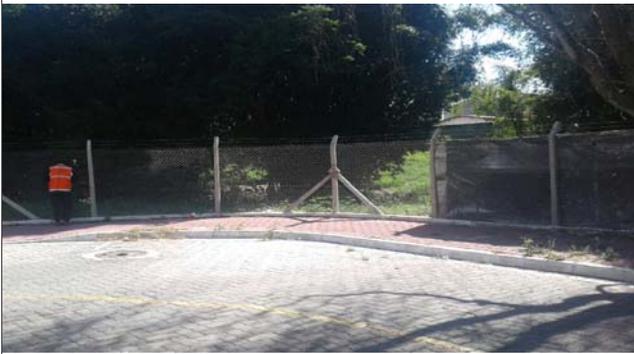
Foto: 1651066208027.jpg ID: 14
Visão geral da área, Limite da área atingida pelo processo

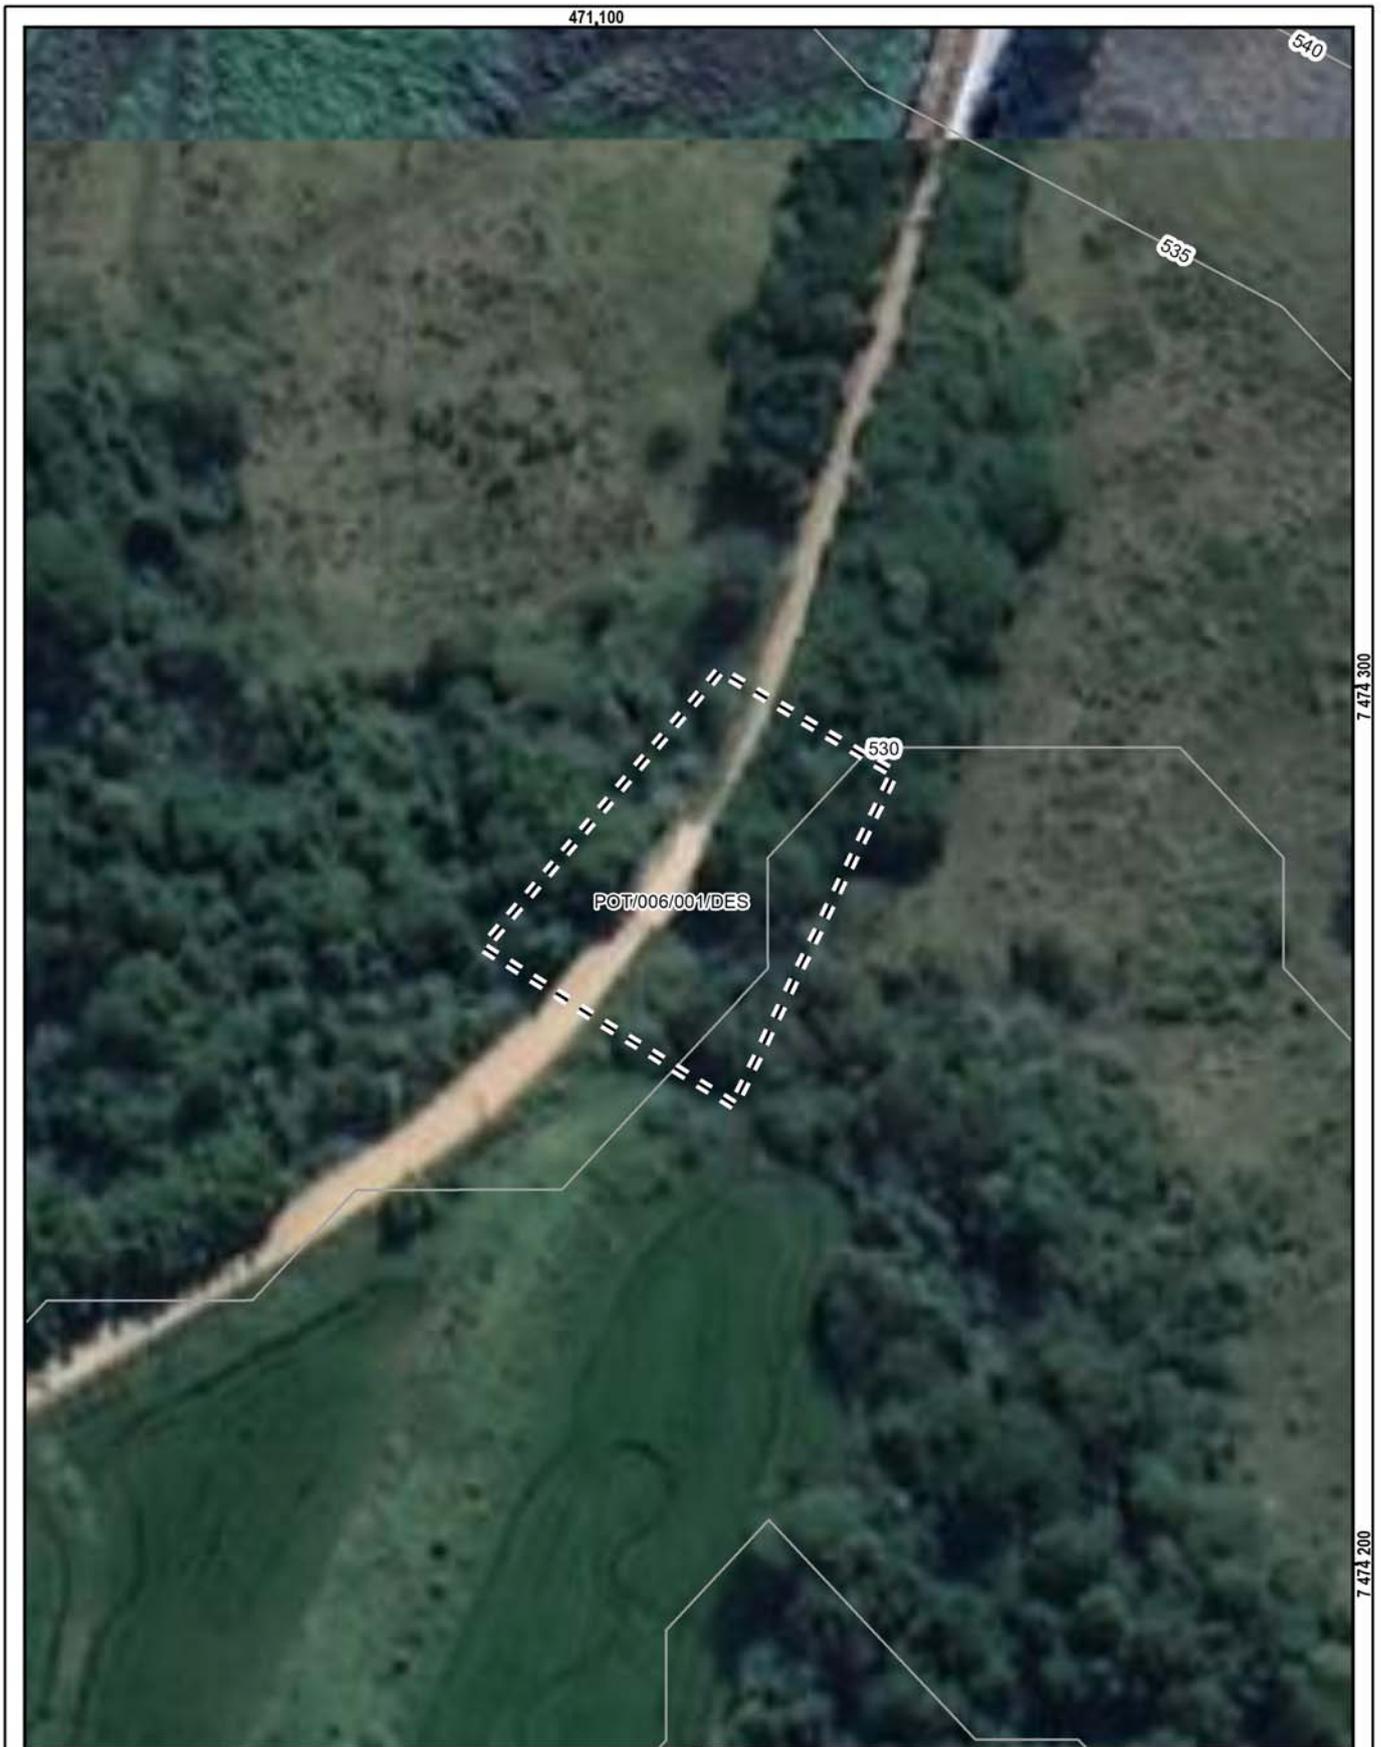
Área
POT/006/001/DES

| <input checked="" type="checkbox"/> Outro: Processo de solapamento instalado, porém afeta apenas a ponte. Não há moradias em risco. | |

Observação: Processo de solapamento e de erosão instalados nos taludes marginais, afetam a estrutura da Ponte. Recomenda-se o monitoramento intensivo dos taludes marginais e da estrutura da Ponte.
