IDENTIFICAÇÃO E LOCALIZAÇÃO

Município: Queluz **Nome da área:** QLZ/001 **Sector de Risco:** QLZ/001/001/ENX/R1/V1
Endereço: Rua Orilia Maria Leite **Bairro:** União
Condições de acesso: Com veículos de tipo 1.0 **Data:** 24/11/2021
Equipe: Mario Rubens, Mikhael **Latitude:** 7519903 **Longitude:** 526668 **Sirgas 2000/UTM 23S**
Município fronteira: Queluz 100%

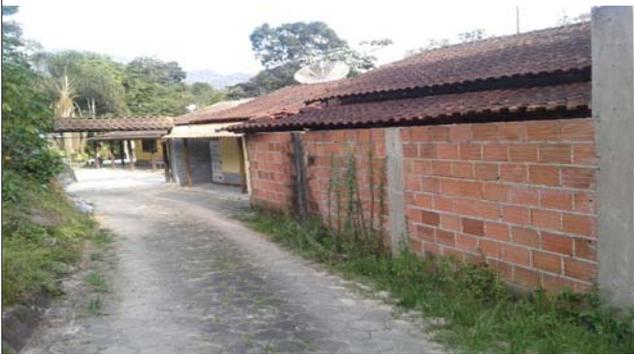
Foto: 1637779532235.jpg ID: 54
Visão geral da área, Imóveis afetados pelo processo

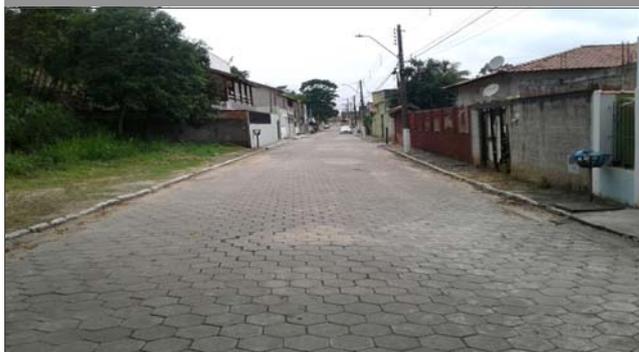
Foto: 1637840610393.jpg ID: 11
Imóveis afetados pelo processo

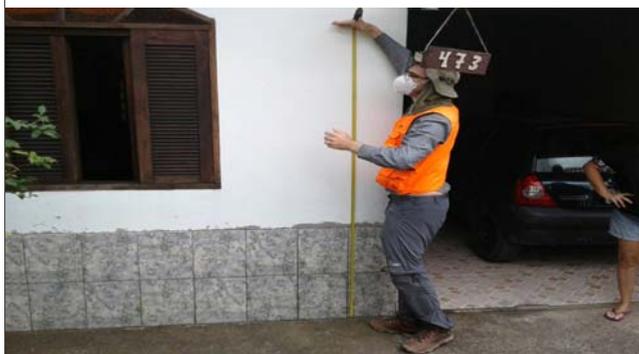
Foto: 1637840678265.jpg ID: 12
Detalhe para nível de atingimento

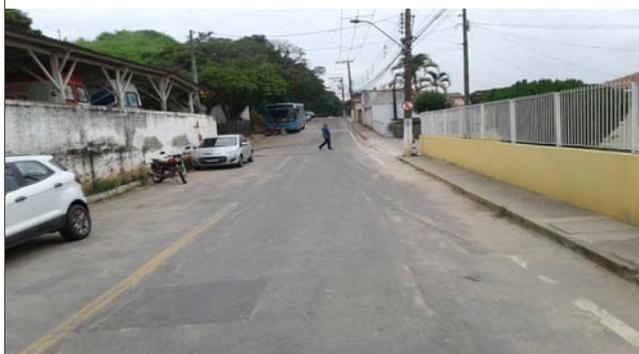
Foto: 1637842317460.jpg ID: 14
Imóveis afetados pelo processo

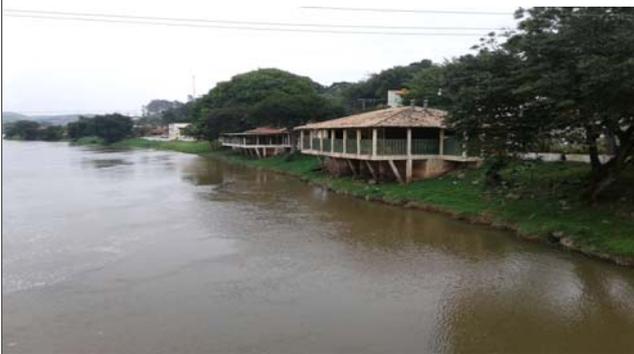
Foto: 1637844298459.jpg ID: 23
Visão geral da drenagem

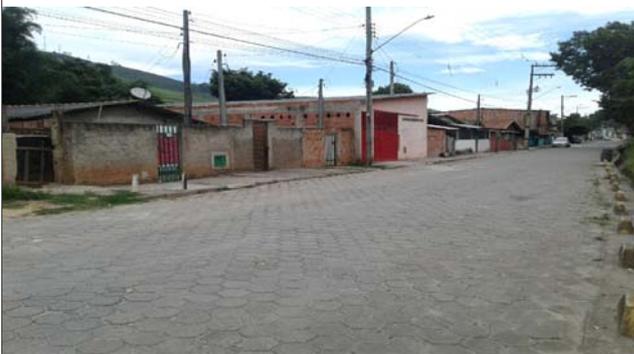
Foto: 1638201511221.jpg ID: 13

Visão geral da área, Imóveis afetados pelo processo

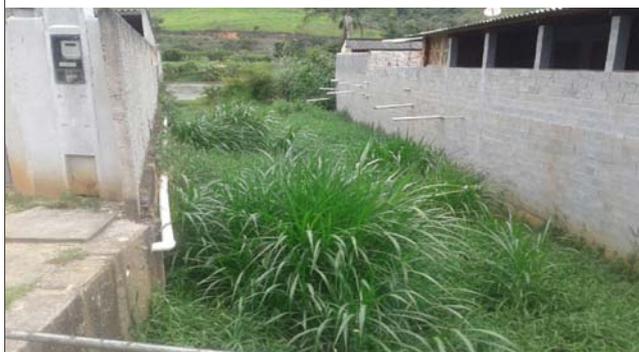
Foto: 1638201628975.jpg ID: 32

Visão geral da drenagem, Moradia sujeita a risco de solapamento,

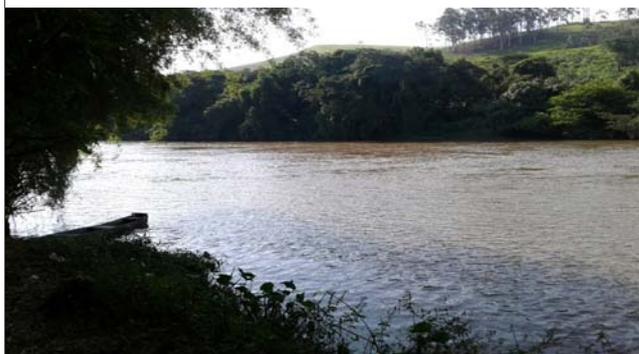
Foto: 1637867093458.jpg ID: 42
Visão geral da drenagem

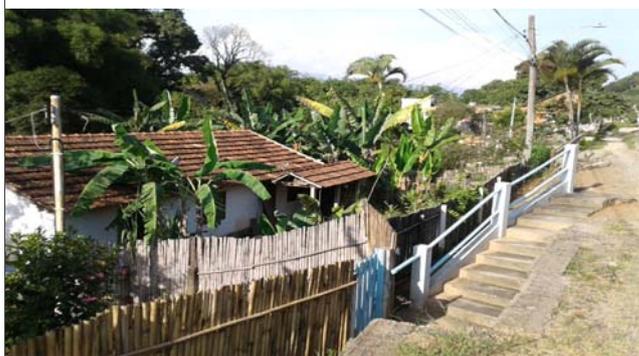
Foto: 1637867133892.jpg ID: 43
Imóveis afetados pelo processo

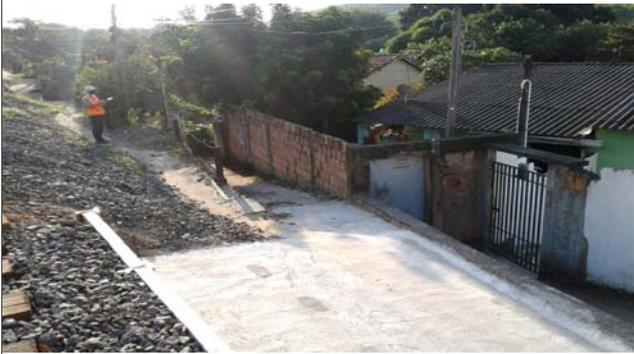
Foto: 1637867310221.jpg ID: 52
Imóveis afetados pelo processo

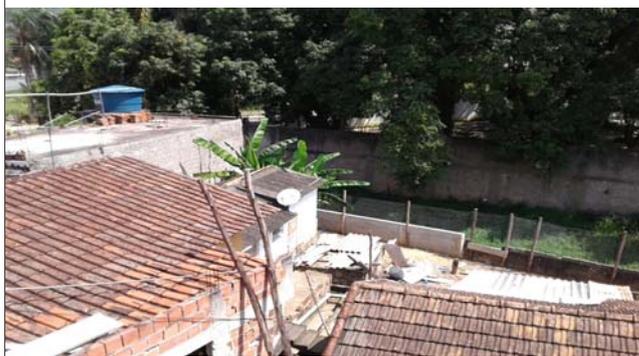
Foto: 1637855927895.jpg ID: 12
Imóveis afetados pelo processo

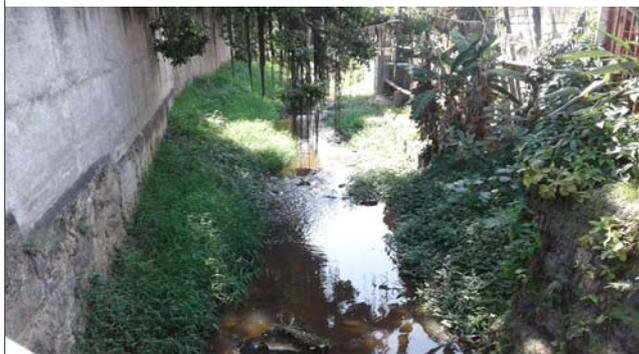
Foto: 1637856153395.jpg ID: 13
Visão geral da drenagem

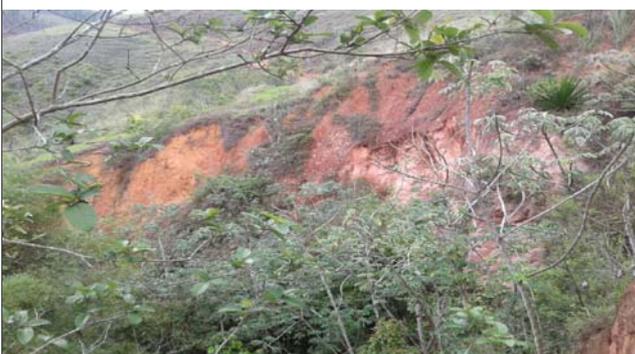
Foto: 1637932861343.jpg ID: 64
Detalhe para processo de erosão, Detalhe para processo de ravinamento

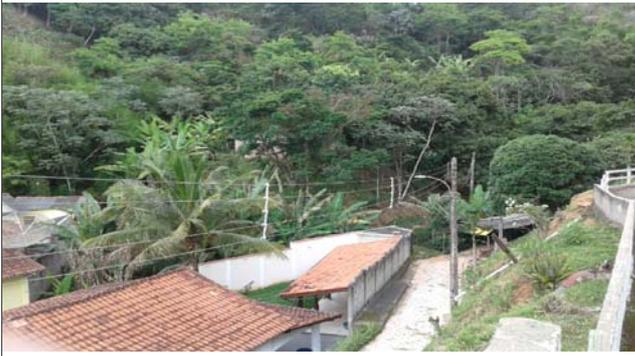
Foto: 1637928837973.jpg ID: 32
Visão geral do setor

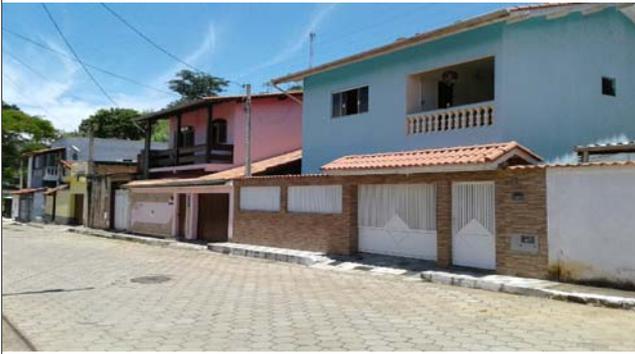
Foto: 1638191437031.jpg ID: 32
Visão geral do setor, Moradia sujeita a risco de escorregamento

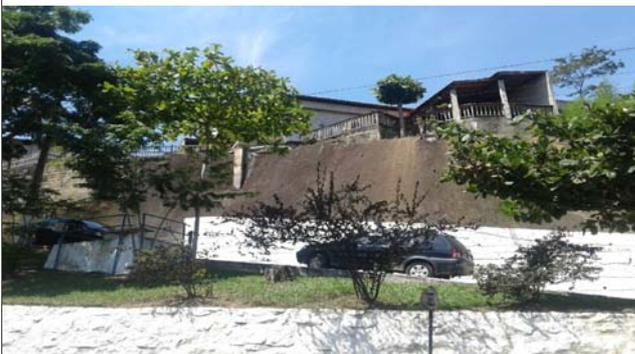
Foto: 1637768883647.jpg ID: 14
Visão geral do setor, Detalhe para intervenção estrutural realizada para mitigação do risco

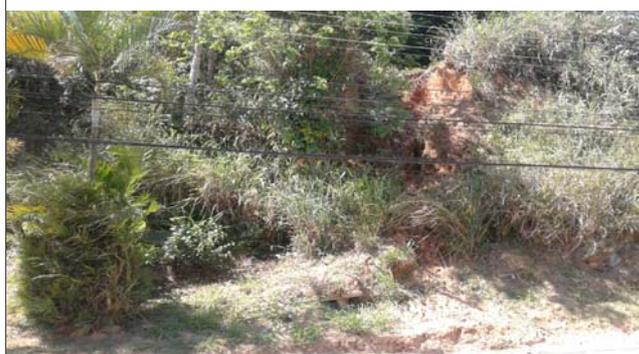
Foto: 1637769148375.jpg ID: 23
Formação de processo erosivo

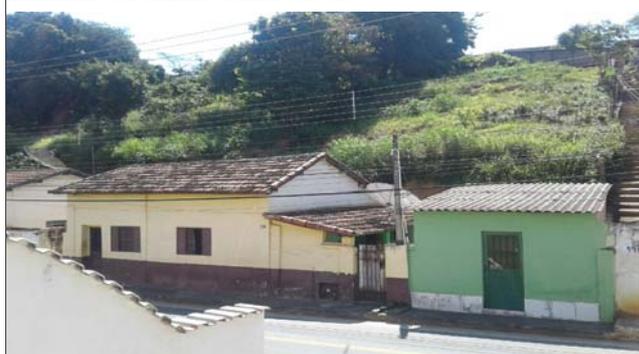
Foto: 1637769632319.jpg ID: 24
Visão geral do setor, Talude de corte com solo exposto

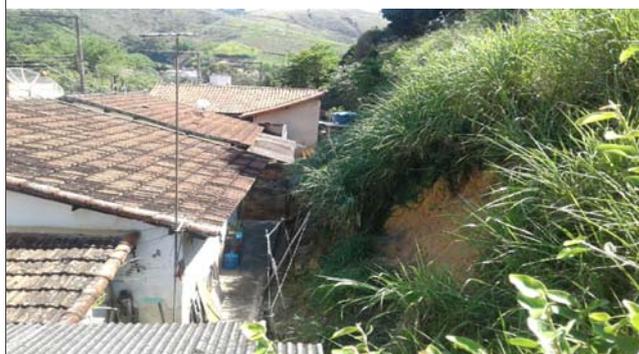
Foto: 1637769824068.jpg ID: 25
Visão geral do setor, Moradia sujeita a risco de escorregamento, Talude de corte com solo exposto

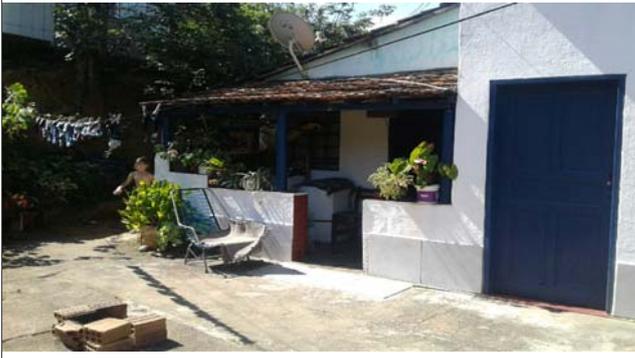
Foto: 1637771474907.jpg ID: 32

Evidência de movimentação no terreno, Moradia sujeita a risco de escorregamento, Talude de corte com solo exposto

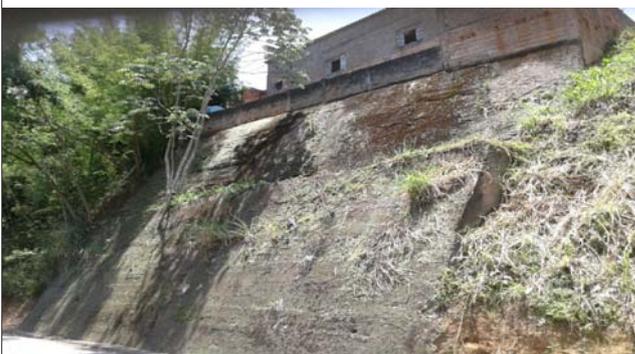
Foto: 1637762924498.jpg ID: 17
Detalhe para intervenção estrutural realizada para mitigação do risco

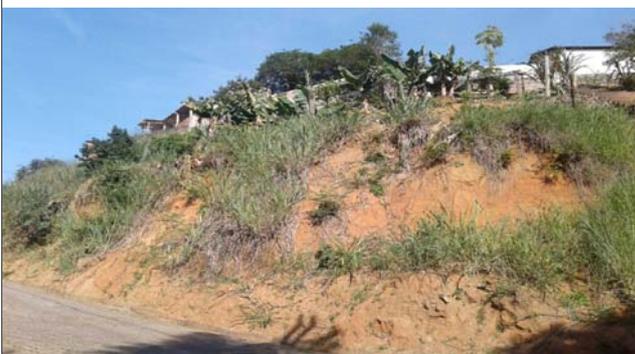
Foto: 1637775298852.jpg ID: 44
Visão geral do setor, Formação de processo erosivo, Presença de cicatriz de escorregamento pretérito, Talude de corte com solo exposto

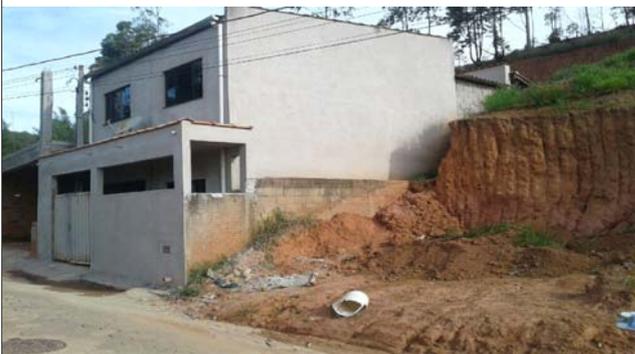
Foto: 1638212568050.jpg ID: 63
Talude de corte com solo exposto

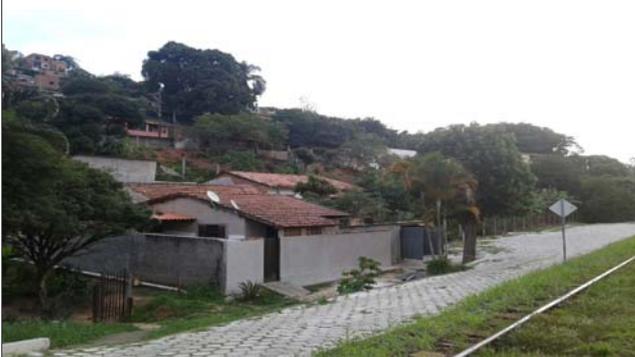
Foto: 1638215893798.jpg ID: 92
Visão geral do setor, Moradia sujeita a risco de escorregamento, Talude de corte com solo exposto

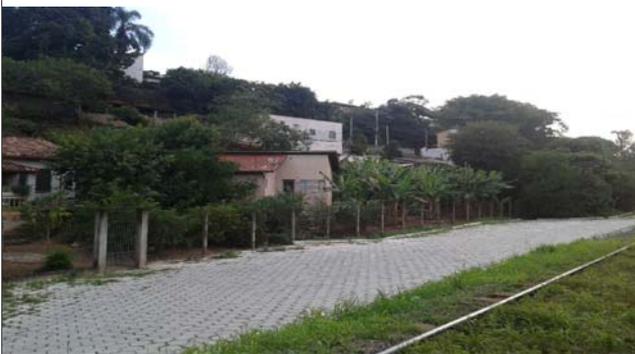
Foto: 1638215954665.jpg ID: 93
Visão geral do setor, Moradia sujeita a risco de escorregamento, Talude de corte com solo exposto

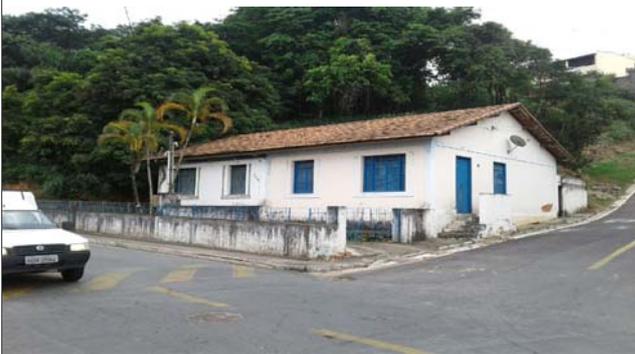
Foto: 1637923959121.jpg ID: 13
Visão geral do setor
