IDENTIFICAÇÃO E LOCALIZAÇÃO

Município: Redenção da Serra **Nome da área:** RDS/001 **Setor de Risco:** RDS/001/001/INU/R1/V1
Endereço: Estrada Municipal do Bairro dos Bentos **Bairro:** Bentos
Condições de acesso: Com veículos de tipo 1.0 **Data:** 13/06/2022
Equipe: Leonardo Dias, Mario Rubens **Latitude:** 7425242 **Longitude:** 459764 **Sirgas 2000/UTM 23S**
Município fronteira: Natividade da Serra 42.62%, Redenção da Serra 57.31%, São Luiz do Paraitinga 0.06%

Setor mapeado
RDS/001/001/INU/R1/V1

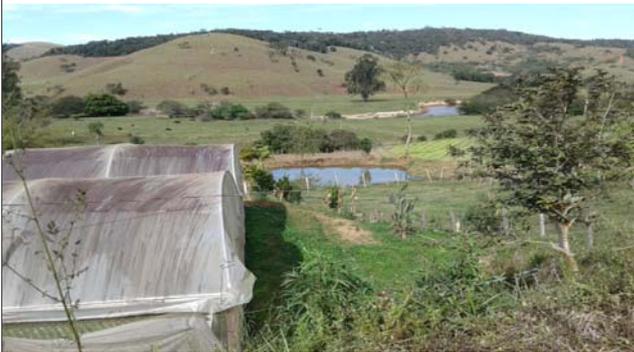
Foto: 1655130306103.jpg ID: 11
Visão geral da drenagem, Imóveis afetados pelo processo

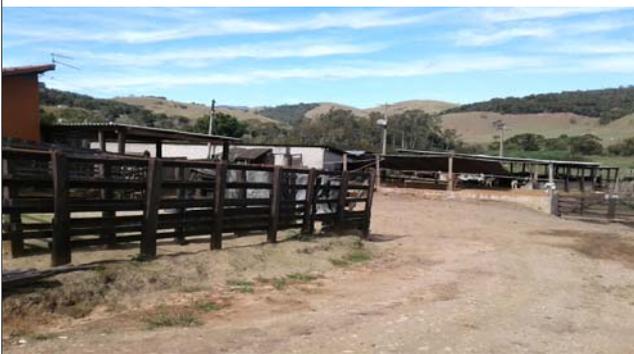
Foto: 1655130543162.jpg ID: 12
Visão geral da área

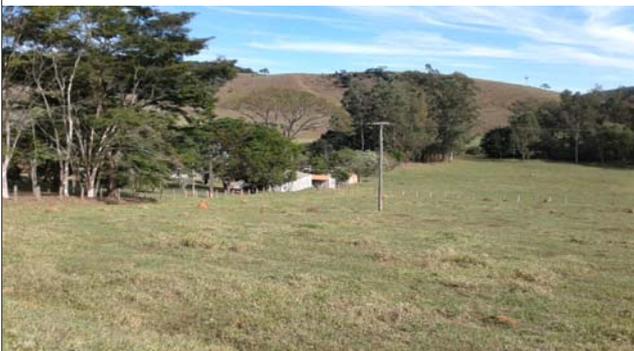
Foto: 1655131279388.jpg ID: 13
Imóveis afetados pelo processo

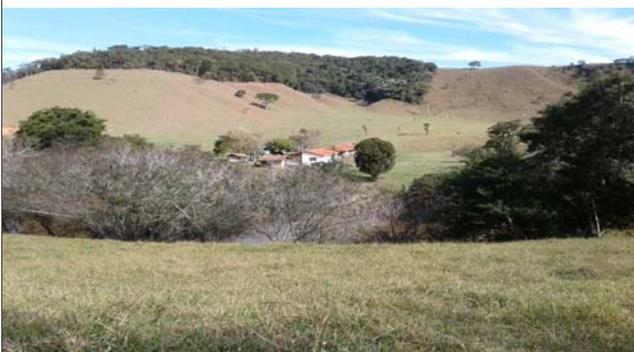
Foto: 1655131541485.jpg ID: 14
Visão geral da área, Imóveis afetados pelo processo

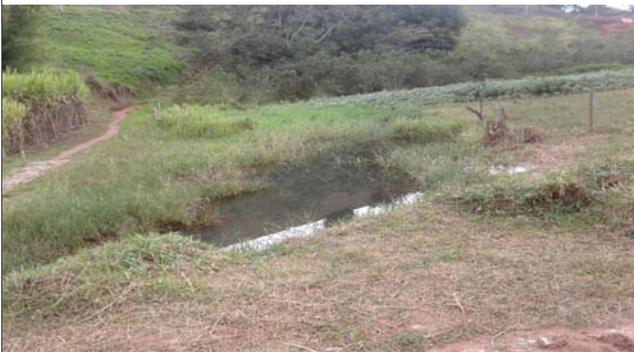
Foto: 1654870530432.jpg ID: 13

Visão geral da drenagem, Detalhe do canal

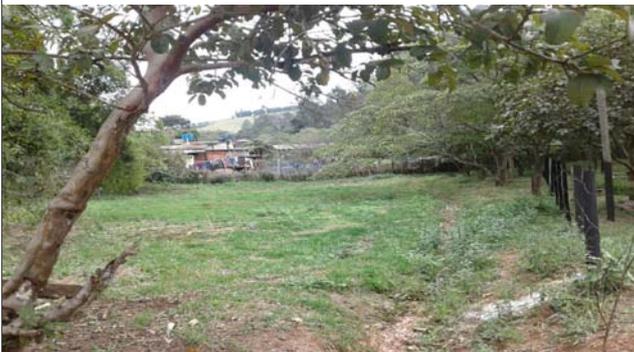
Foto: 1654871849583.jpg ID: 12
Imóveis afetados pelo processo

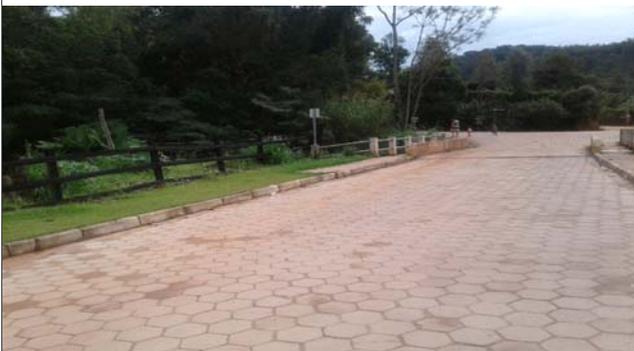
Foto: 1654872347831.jpg ID: 13
Limite da área atingida pelo processo, Imóveis afetados pelo processo

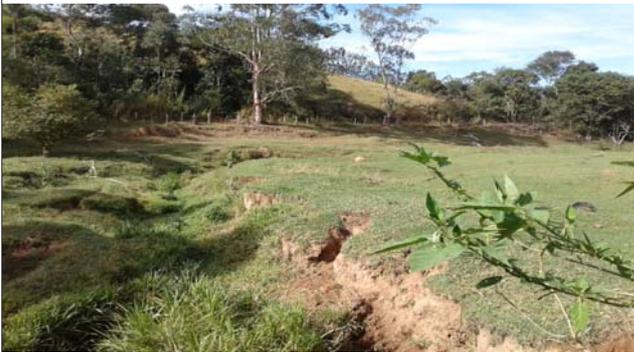
Foto: 1655125861219.jpg ID: 11
Detalhe do canal

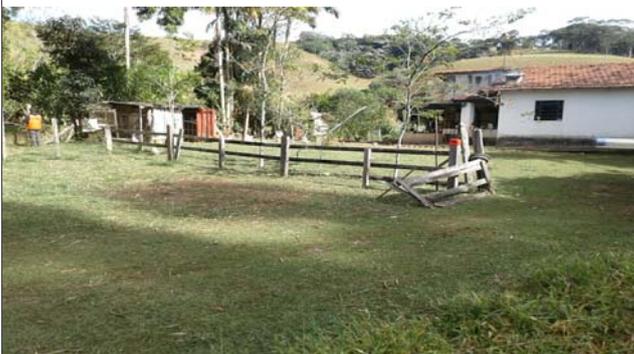
Foto: 1655125925103.jpg ID: 12
Detalhe do canal

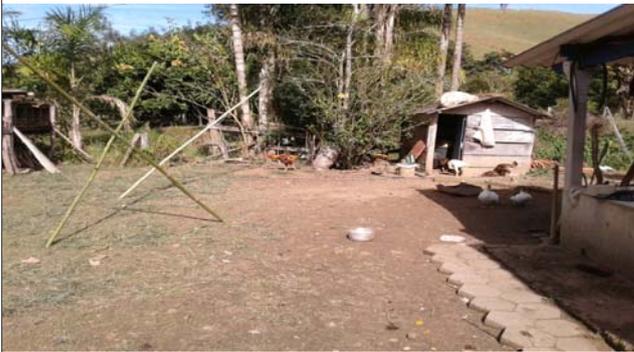
Foto: 1655126645739.jpg ID: 21
Detalhe do canal, Presença de cicatriz de escorregamento pretérito, Formação de processo erosivo

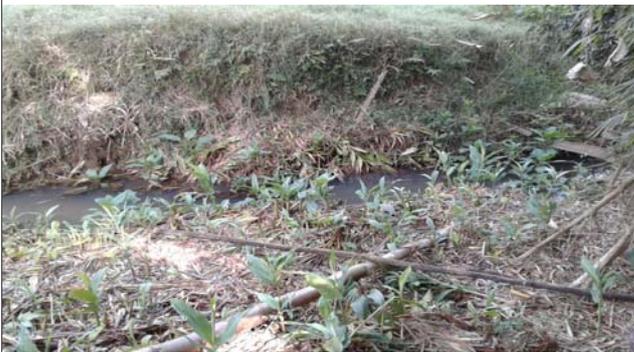
Foto: 1655126856044.jpg ID: 22
Visão geral do setor, Moradia sujeita a risco de solapamento

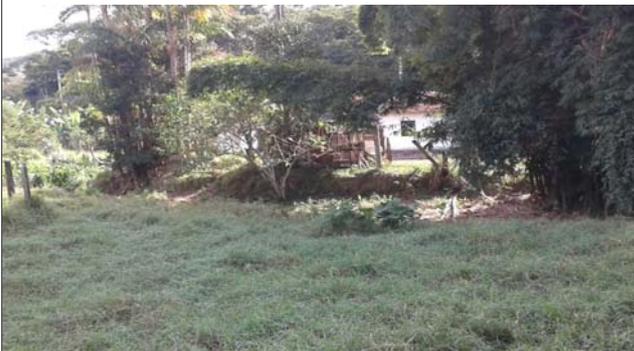
Foto: 1655127025599.jpg ID: 23
Detalhe do canal, Presença de cicatriz de escorregamento pretérito, Formação de processo erosivo

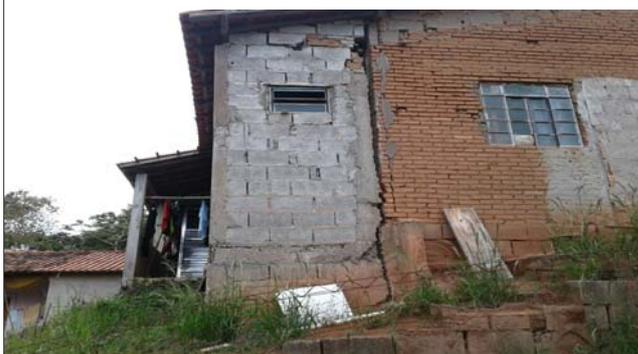
Foto: 1654797918261.jpg ID: 11
Evidência de movimentação em estruturas

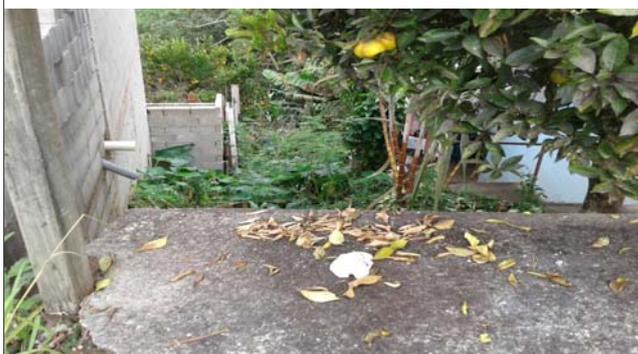
Foto: 1654798102250.jpg ID: 12
Evidência de movimentação em estruturas, Moradia sujeita a risco de escorregamento

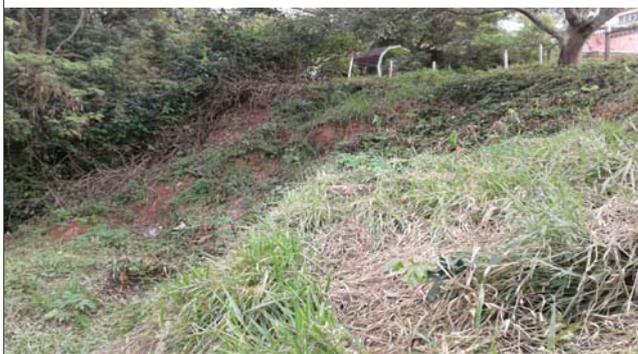
Foto: 1654799387700.jpg ID: 13
Lançamento de águas/esgoto na superfície

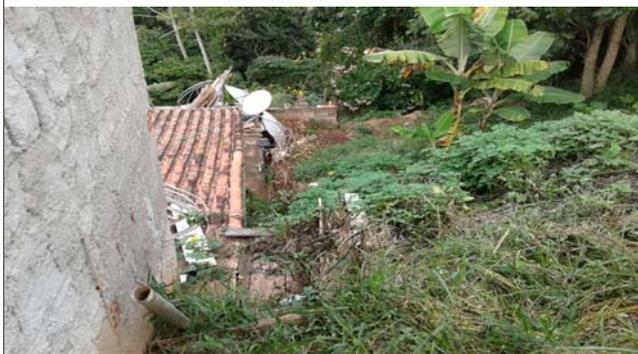
Foto: 1654799503702.jpg ID: 14
Formação de processo erosivo, Moradia sujeita a risco de escorregamento, Presença de cicatriz de escorregamento pretérito, Talude de corte com solo exposto

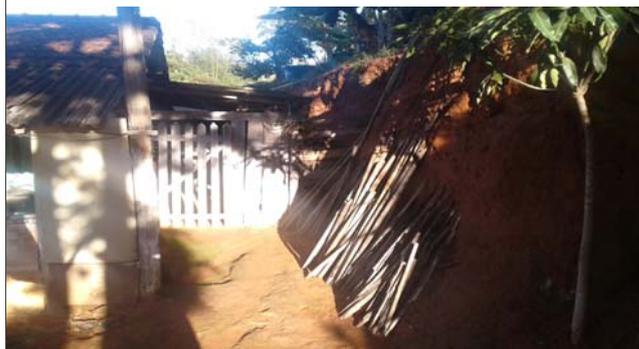
Foto: 1655148477969.jpg ID: 12

Formação de processo erosivo, Moradia sujeita a risco de escorregamento, Presença de cicatriz de escorregamento pretérito, Talude de corte com solo exposto

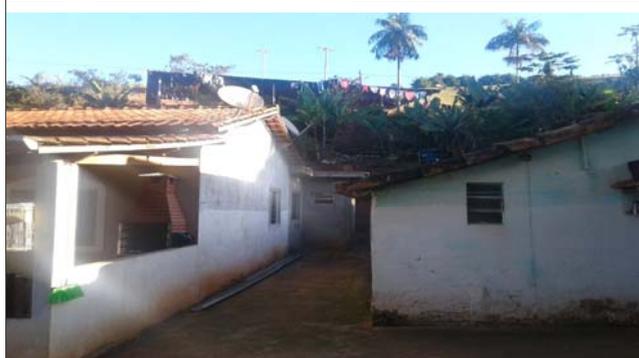
Foto: 1655148603743.jpg ID: 13

Formação de processo erosivo, Moradia sujeita a risco de escorregamento, Talude de corte com solo exposto

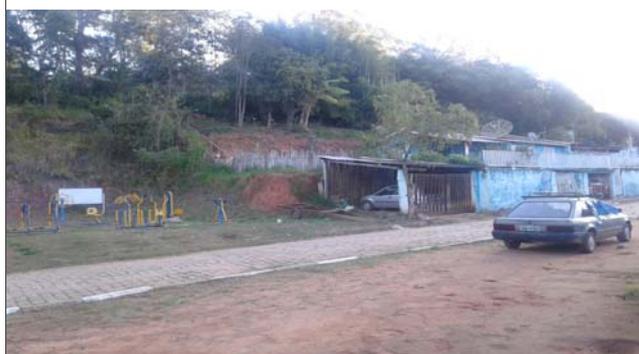
Foto: 1655149314484.jpg ID: 14

Moradia sujeita a risco de escorregamento, Talude de corte com solo exposto

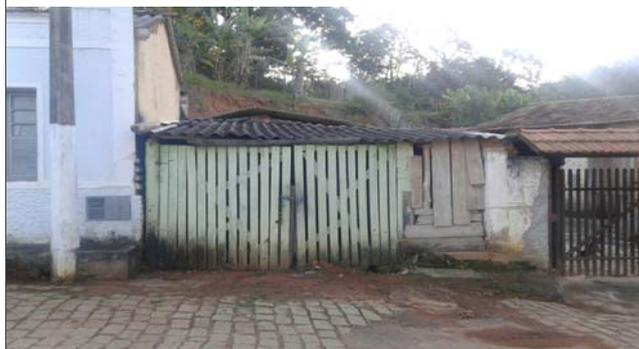
Foto: 1655149587631.jpg ID: 15

Formação de processo erosivo, Moradia sujeita a risco de escorregamento, Talude de corte com solo exposto

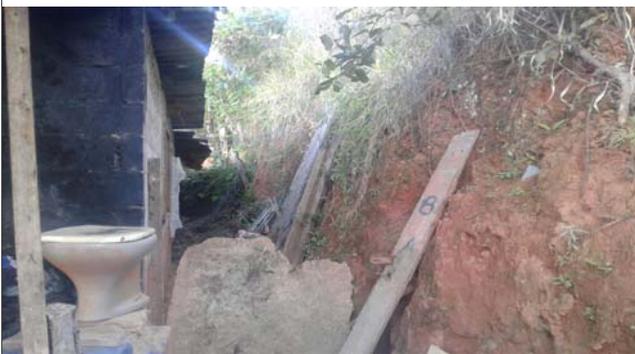
Foto: 1655143529541.jpg ID: 12
Formação de processo erosivo, Moradia sujeita a risco de escorregamento, Talude de corte com solo exposto

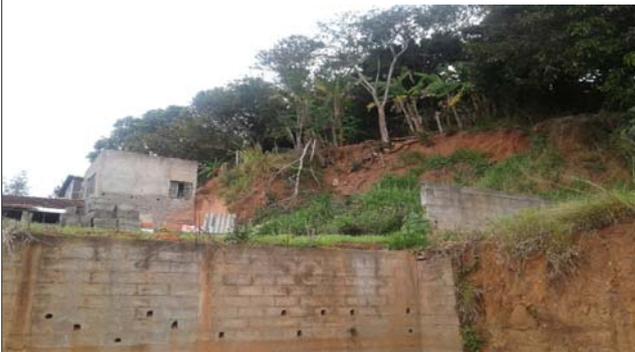
Foto: 1655224592793.jpg ID: 12

Formação de processo erosivo, Moradia sujeita a risco de escorregamento, Presença de cicatriz de escorregamento pretérito

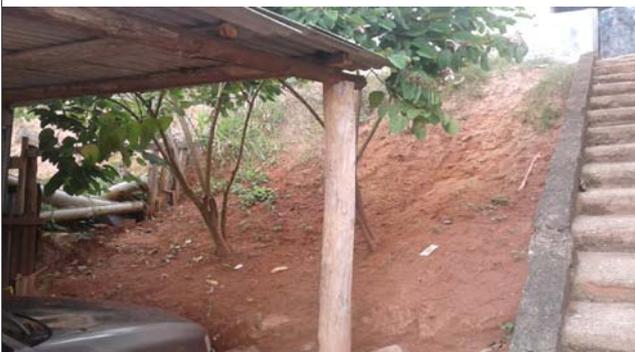
Foto: 1655224911493.jpg ID: 13

Depósito de escorregamento pretérito, Evidência de movimentação no terreno, Formação de processo erosivo, Moradia sujeita a risco de escorregamento, Presença de cicatriz de escorregamento pretérito, Talude de corte com solo exposto

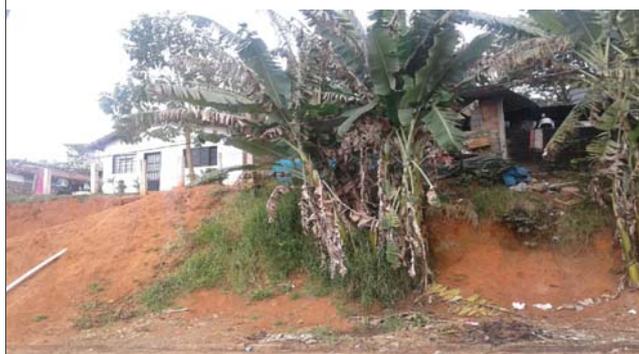
Foto: 1655229167426.jpg ID: 32

Evidência de movimentação no terreno, Formação de processo erosivo, Moradia sujeita a risco de escorregamento, Presença de cicatriz de escorregamento pretérito, Talude de corte com solo exposto

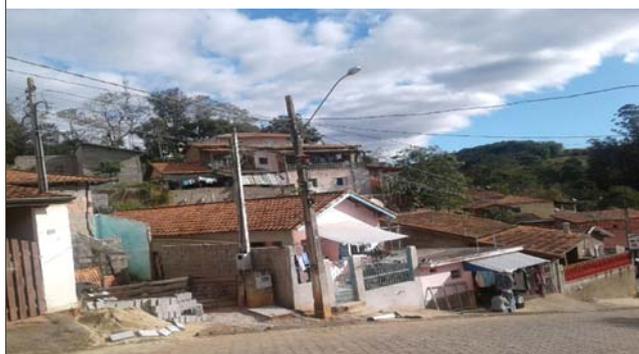
Foto: 1655229725647.jpg ID: 33

Evidência de movimentação no terreno, Formação de processo erosivo, Lançamento de águas/esgoto na superfície, Moradia sujeita a risco de escorregamento, Presença de vagamento de tubulação de água/esgoto, Talude de corte com solo exposto

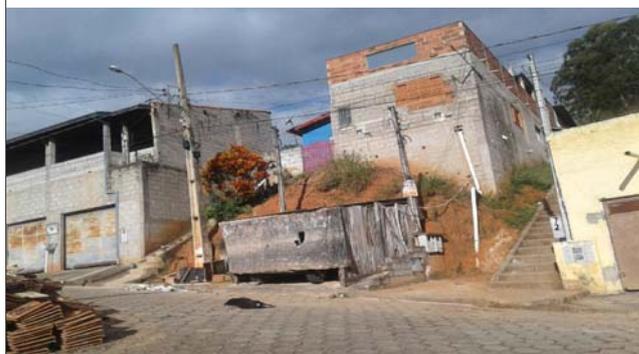
Foto: 1655229835516.jpg ID: 34

Formação de processo erosivo, Lançamento de águas/esgoto na superfície, Moradia sujeita a risco de escorregamento, Talude de corte com solo exposto

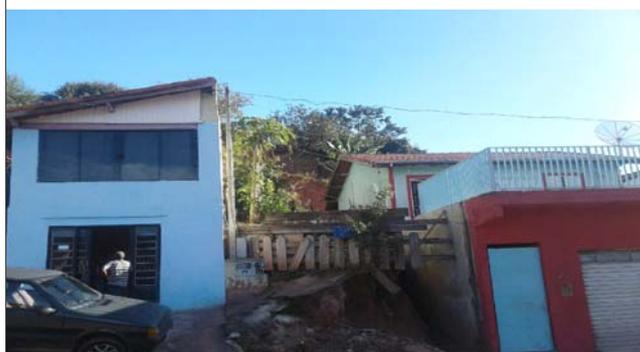
Foto: 1655231909081.jpg ID: 52

Evidência de movimentação no terreno, Formação de processo erosivo, Moradia sujeita a risco de escorregamento, Presença de cicatriz de escorregamento pretérito, Talude de corte com solo exposto

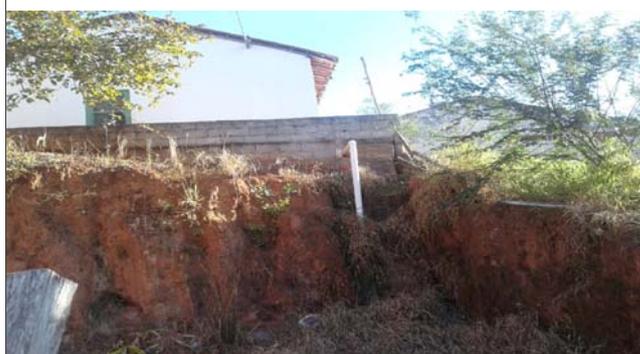
Foto: 1655232014960.jpg ID: 53

Evidência de movimentação no terreno, Formação de processo erosivo, Moradia sujeita a risco de escorregamento, Talude de corte com solo exposto

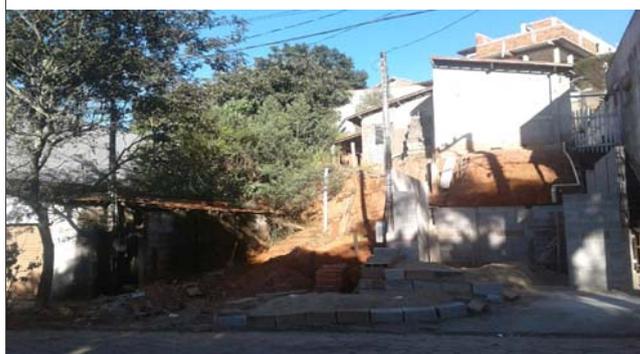
Foto: 1655232518323.jpg ID: 54

Evidência de movimentação em estruturas e no terreno, Processo erosivo, Lançamento de águas/esgoto na superfície, Moradia sujeita a risco de escorregamento, Presença de vazamento de tubulação de água/esgoto, Talude de corte com solo exposto

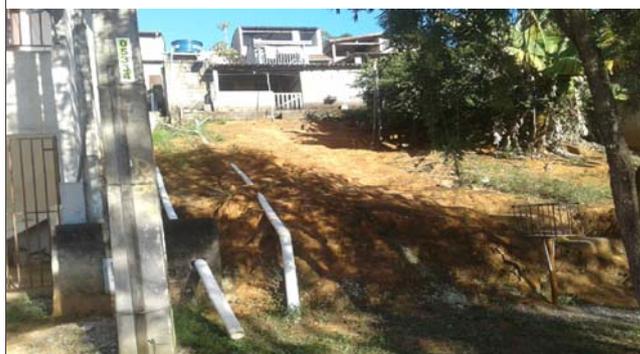
Foto: 1655232684915.jpg ID: 55

Evidência de movimentação no terreno, Formação de processo erosivo, Moradia sujeita a risco de escorregamento, Presença de árvore inclinada, Presença de cicatriz de escorregamento pretérito, Talude de corte com solo exposto

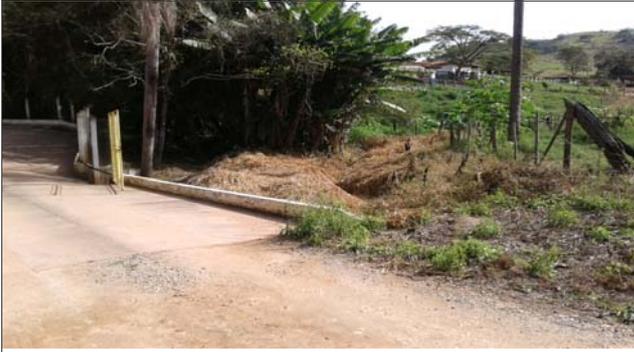
Foto: 1655134835920.jpg ID: 11
Detalhe do canal

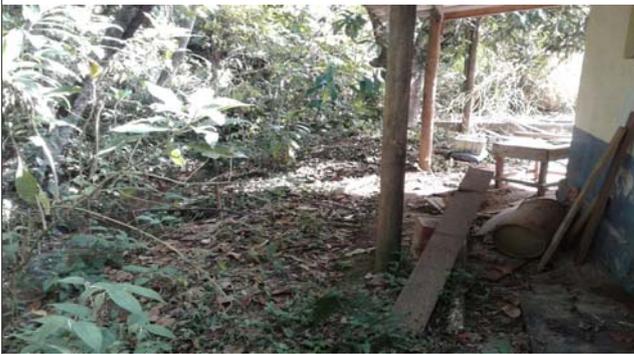
Foto: 1655134980146.jpg ID: 13
Imóveis afetados pelo processo
