**IDENTIFICAÇÃO E LOCALIZAÇÃO**

**Município:** Roseira **Nome da área:** ROS/001 **Setor de Risco:** ROS/001/001/INU/R1/V1  
**Endereço:** Rua João Miguel **Bairro:** Pedro Leme  
**Condições de acesso:** Livre para ambulância, ônibus e caminhões **Data:** 29/04/2022  
**Equipe:** Leonardo Dias, Mario Rubens **Latitude:** 7468947 **Longitude:** 468840 **Sirgas 2000/UTM 23S**  
**Município fronteira:** Roseira 100%

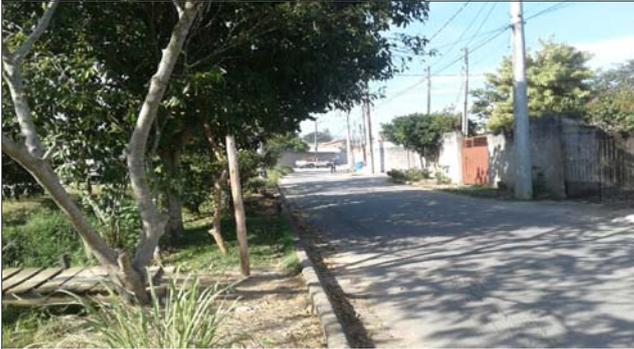
Foto: 1651234652151.jpg ID: 11

Visão geral da área, Limite da área atingida pelo processo, Imóveis afetados pelo processo

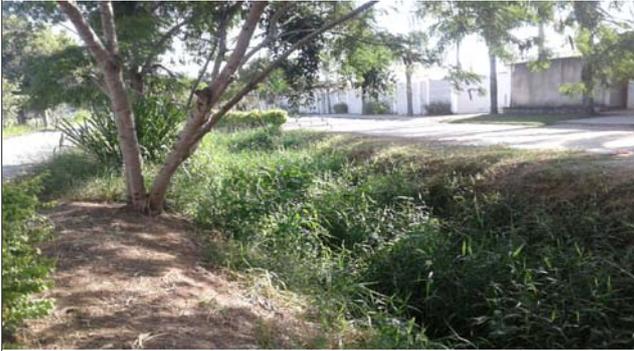
Foto: 1651234787565.jpg ID: 12

Visão geral da drenagem, Limite da área atingida pelo processo, Imóveis afetados pelo processo, Detalhe do canal

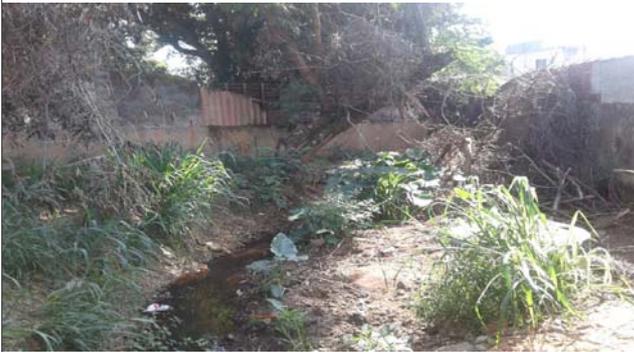
Foto: 1651236880631.jpg ID: 13

Visão geral da drenagem, Imóveis afetados pelo processo, Detalhe do canal

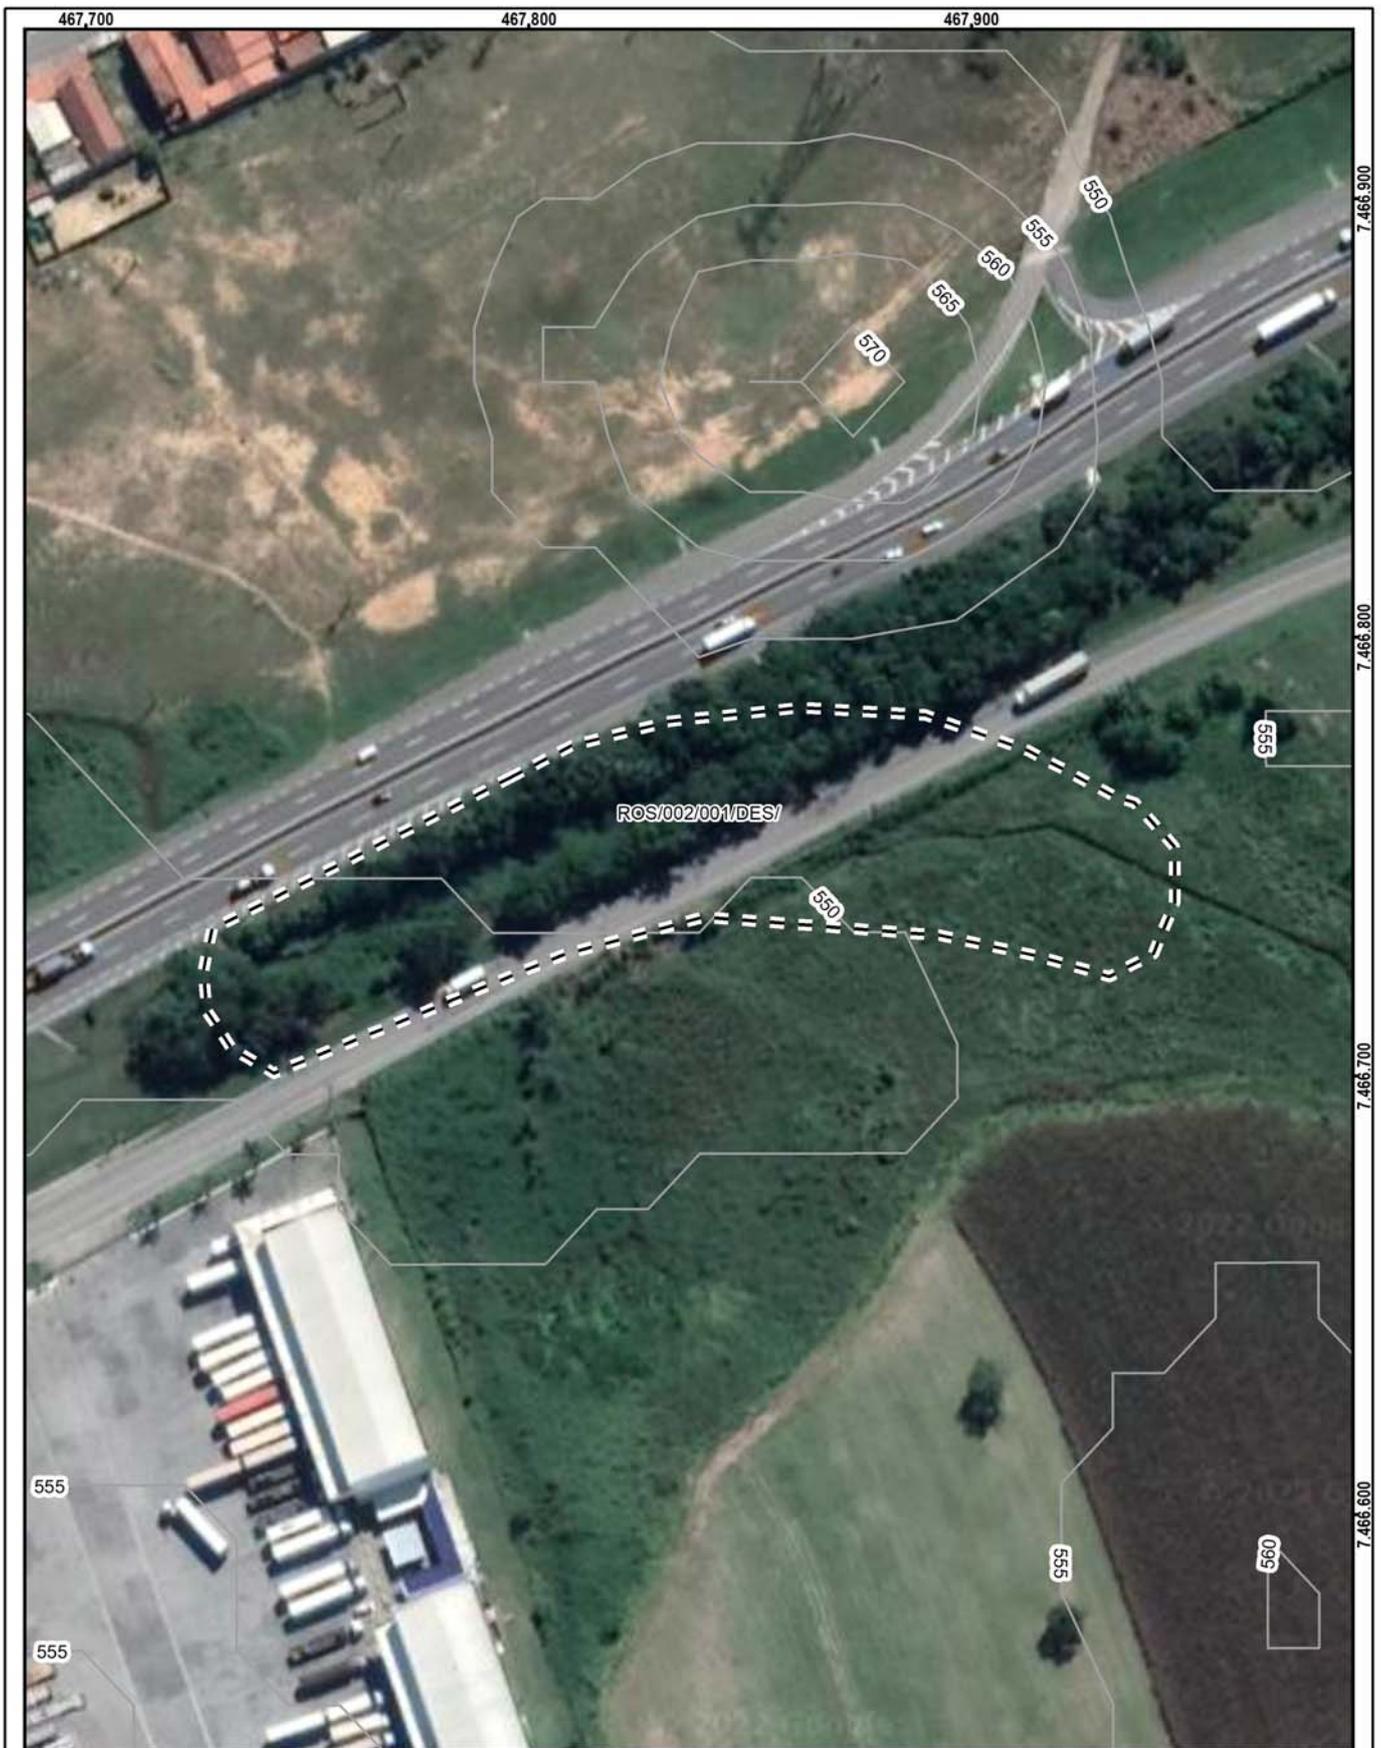
**Área**  
**ROS/002/001/DES**

**Observação:** Não há moradias diretamente afetadas pelo processo de inundação.

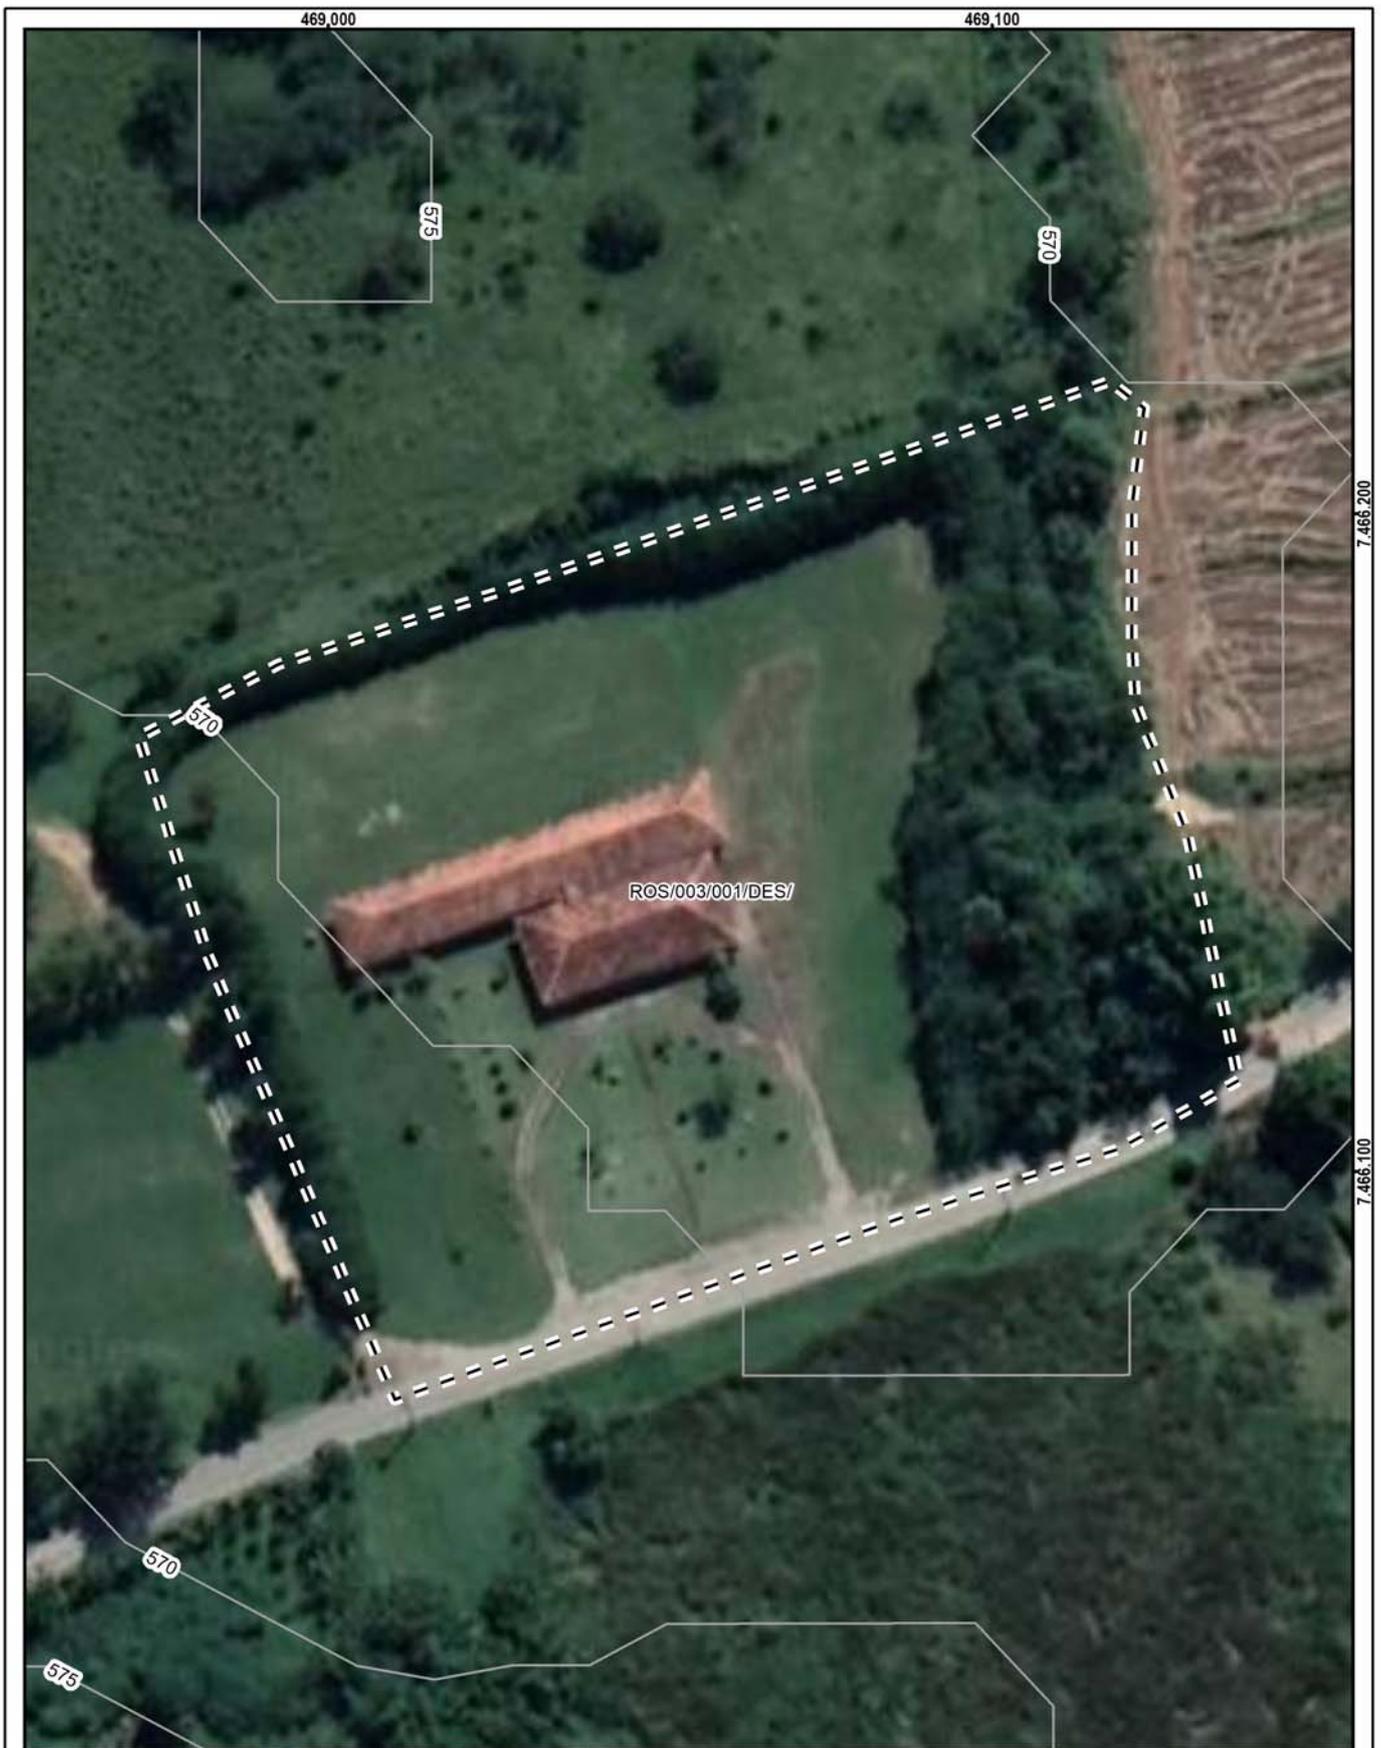
**Área**  
**ROS/003/001/DES**

**Observação:** O processo de inundação na área indicada é restrito apenas a ponte de acesso, sem afetar a moradia apontada.

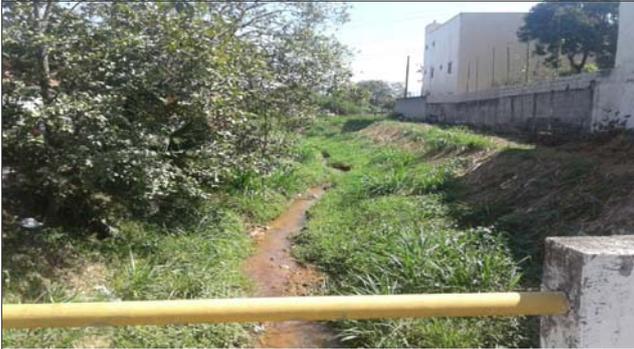
Foto: 1651242823443.jpg

Visão geral da drenagem, Imóveis afetados pelo processo, Detalhe do canal

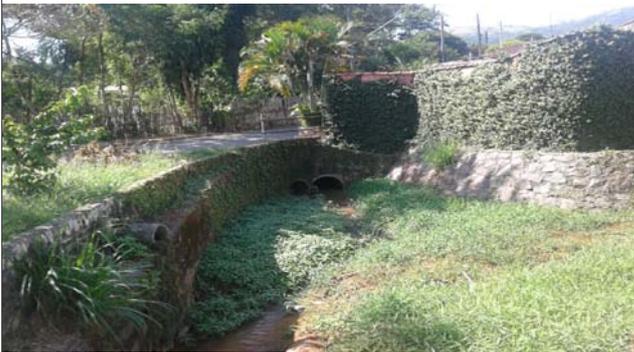
Foto: 1651242893070.jpg

Visão geral da drenagem, Detalhe do canal

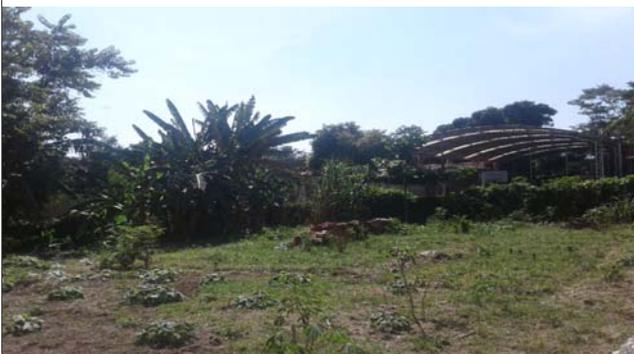
Foto: 1651243785961.jpg

Visão geral da drenagem, Limite da área atingida pelo processo, Imóveis afetados pelo processo

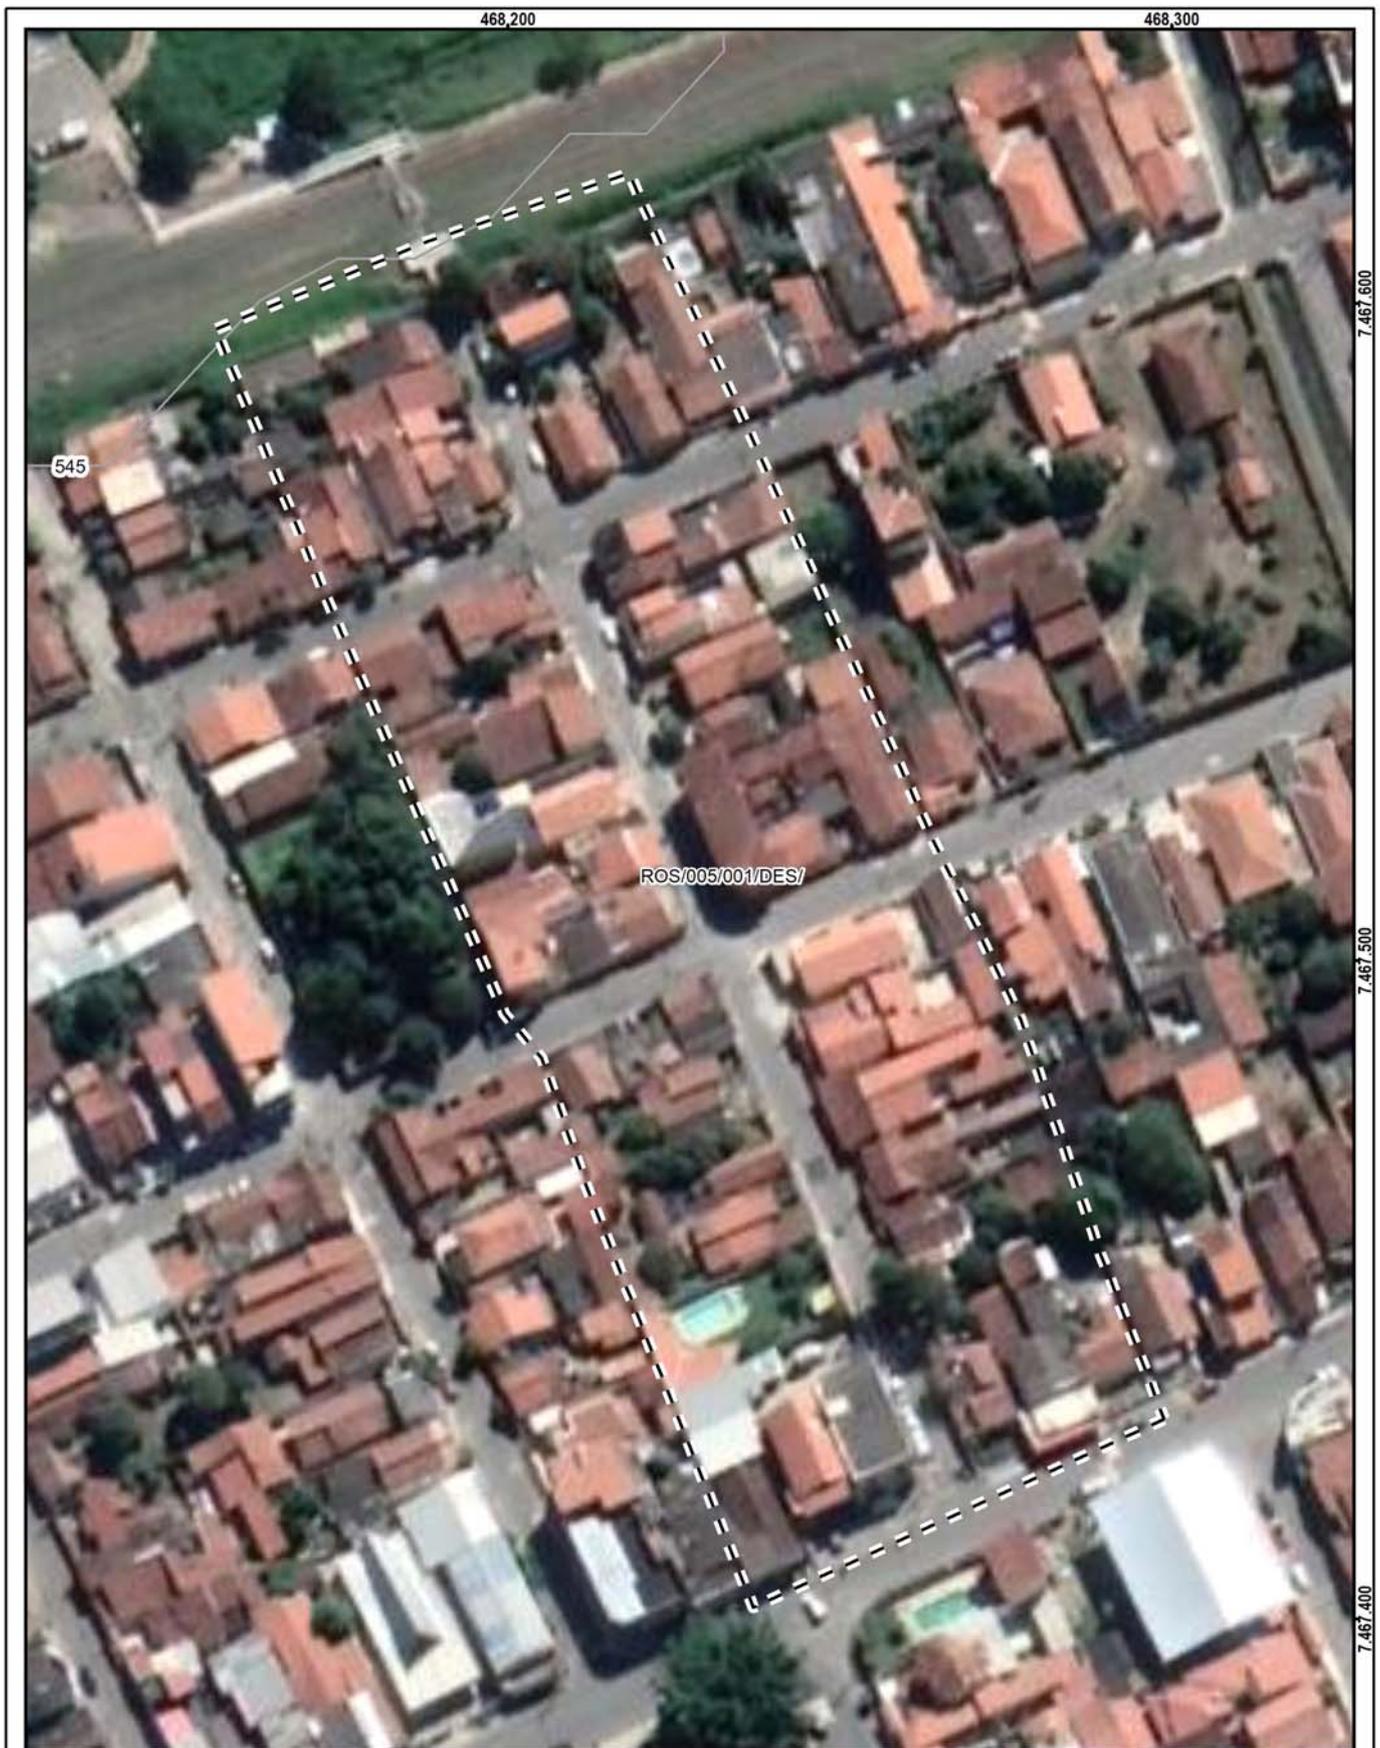
Área  
ROS/005/001/DES

**Observação:** A área apontada é caracterizada pela presença de alagamento. Entretanto, optou-se por expandir o perímetro da área ROS/009/001/INU para o local indicado como ROS/005/001/INU devido o atingimento pelo evento de inundação no canal ocorrido em 2007.

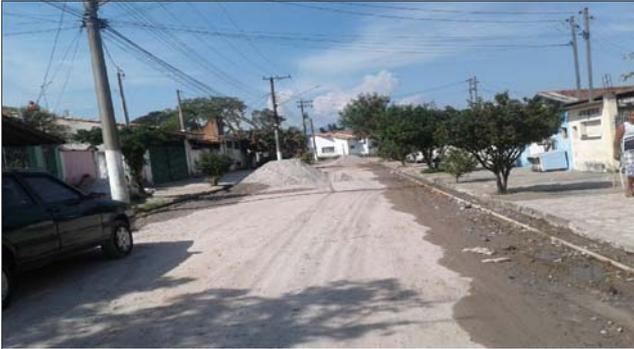
Foto: 1651238651615.jpg ID: 11

Visão geral da área, Imóveis afetados pelo processo

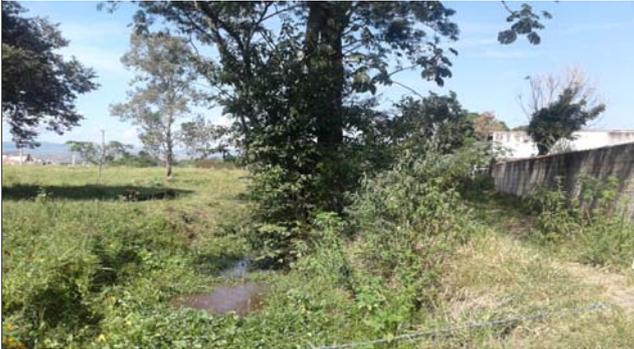
Foto: 1651238841467.jpg ID: 12

Visão geral da drenagem, Detalhe do canal

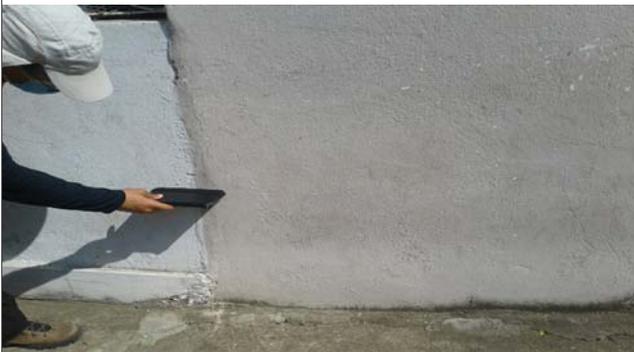
Foto: 1651239363145.jpg ID: 13

Imóveis afetados pelo processo, Detalhe para marca de água

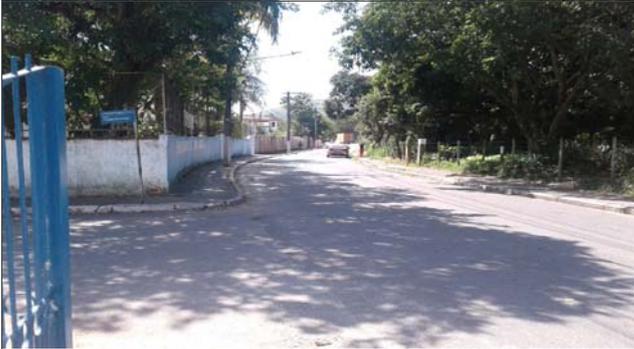
Foto: 1651241768720.jpg ID: 11  
Visão geral da área, Limite da área atingida pelo processo, Imóveis afetados pelo processo

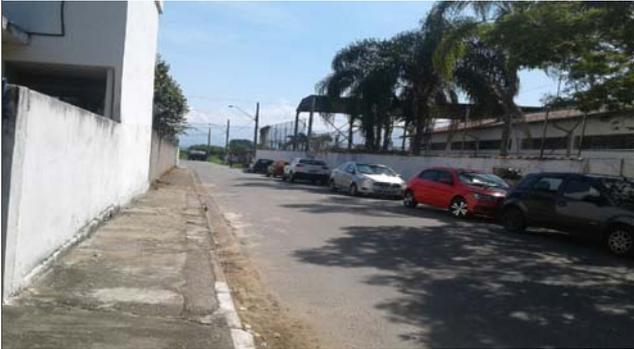
Foto: 1651242191237.jpg ID: 12  
Visão geral da área, Limite da área atingida pelo processo, Imóveis afetados pelo processo

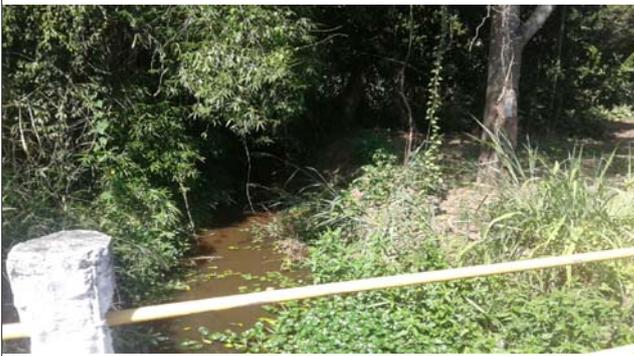
Foto: 1651242452531.jpg ID: 13  
Visão geral da drenagem, Detalhe do canal

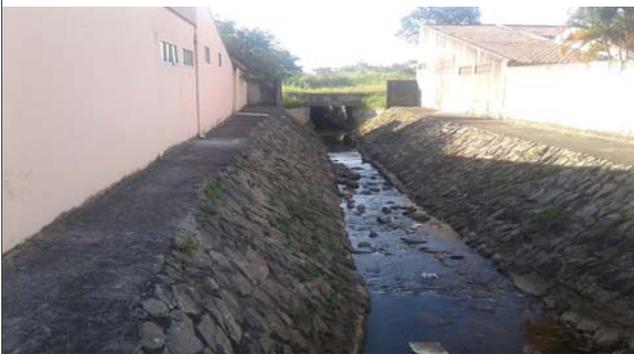
Foto: 1651171915125.jpg ID: 13  
Detalhe do canal

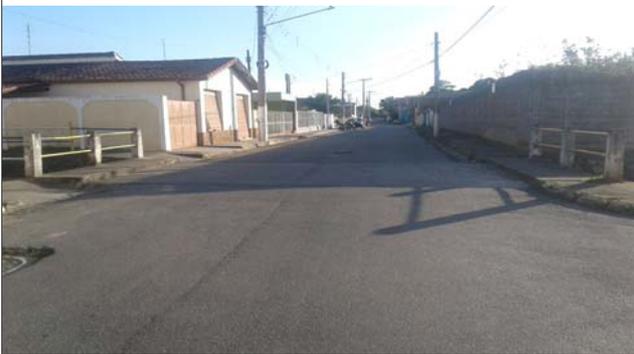
Foto: 1651173918036.jpg ID: 14  
Imóveis afetados pelo processo

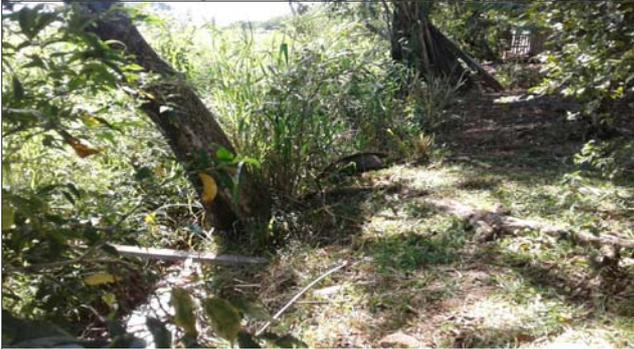
Foto: 1651159018182.jpg ID: 11  
Detalhe do canal

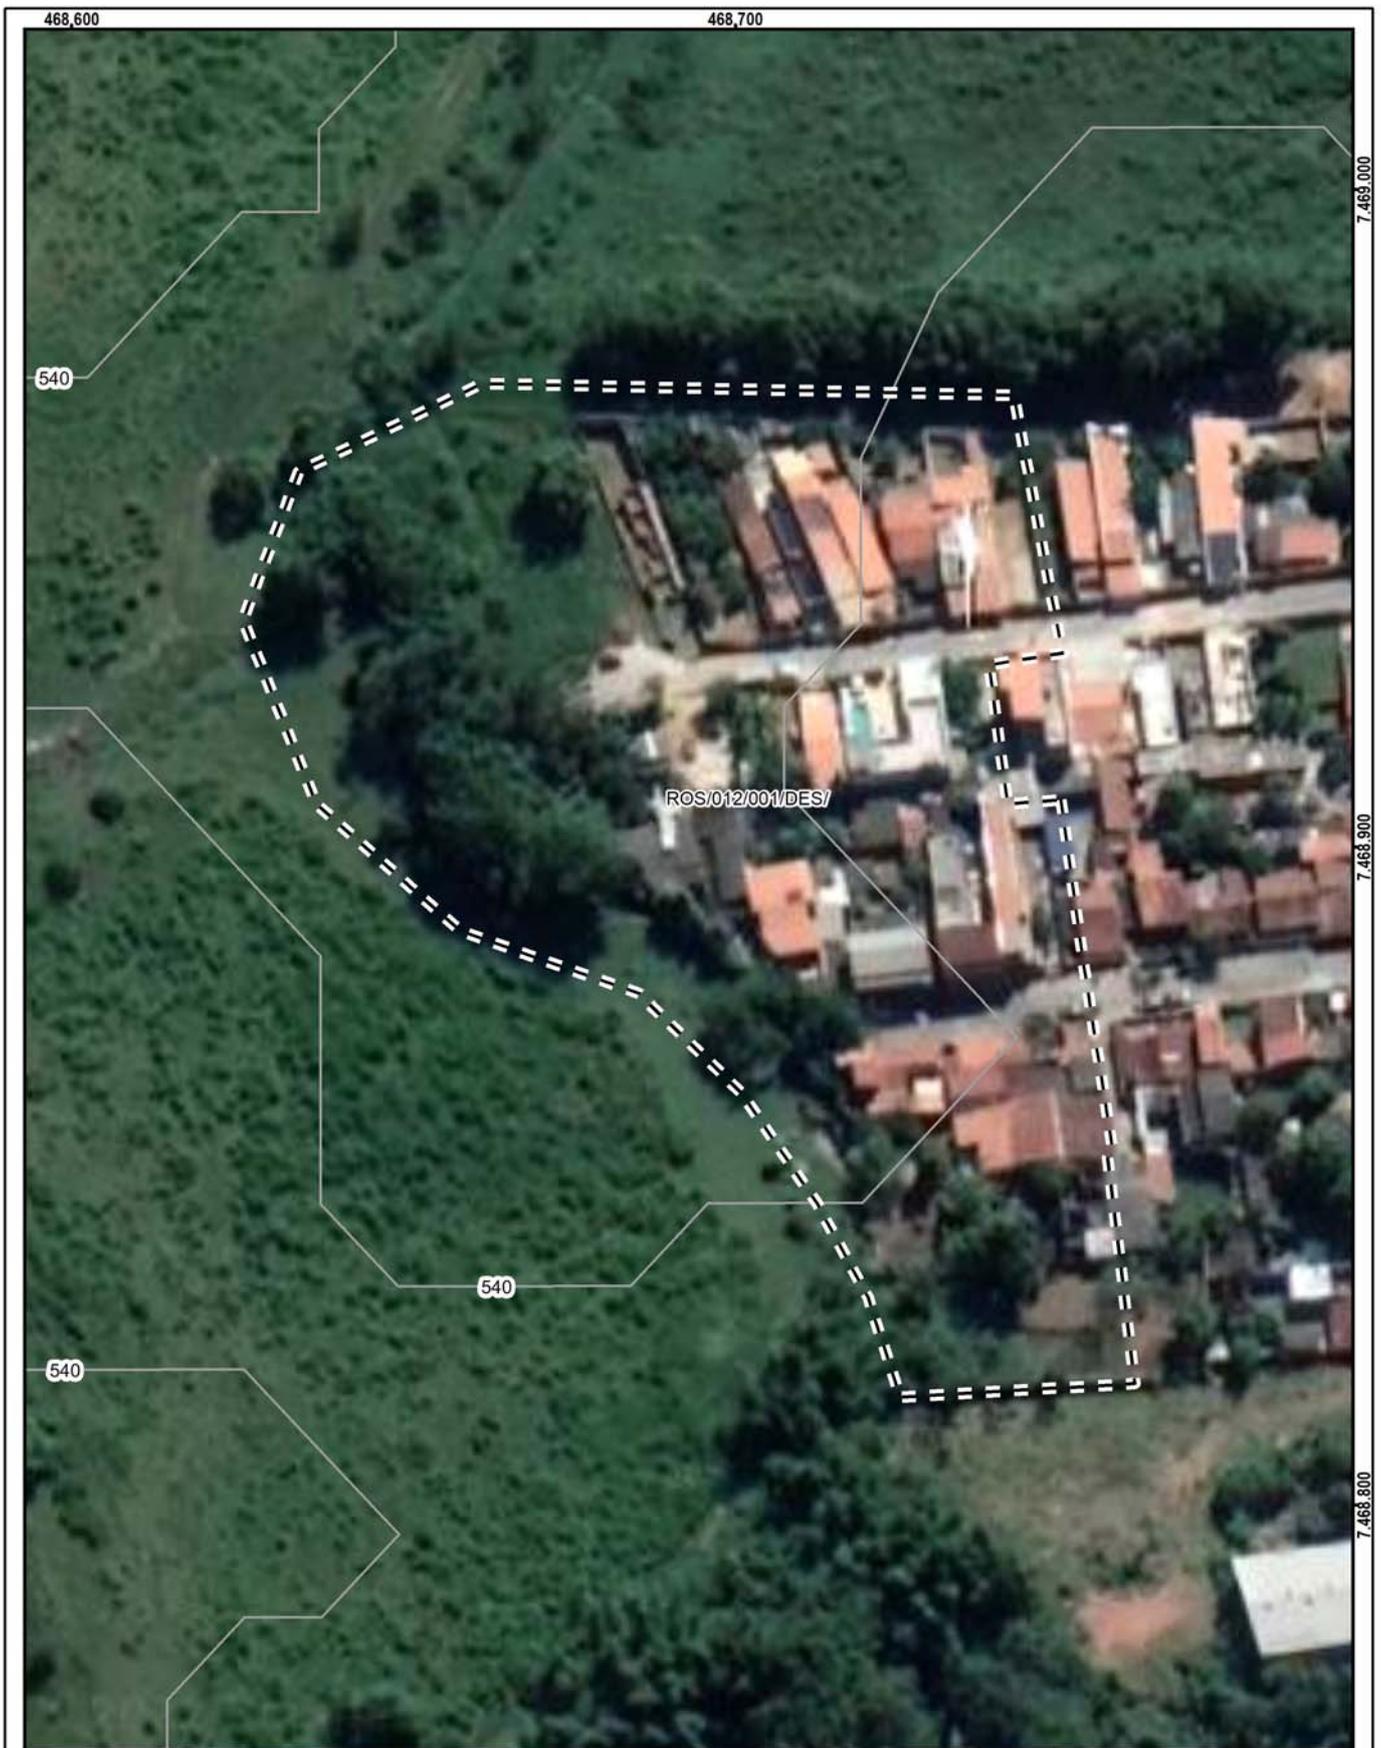
Área  
ROS/012/001/DES

**Observação:** Na área indicada não foram identificadas moradias diretamente afetadas por processos de inundação, uma vez que o canal próximo às moradias não extravasa. No local são relatados apenas processos de alagamento, mediante retorno do esgoto.

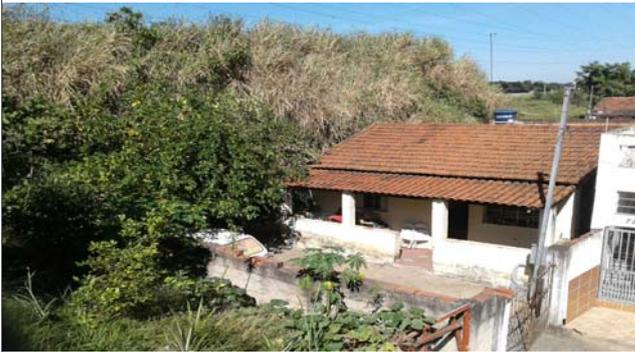
Foto: 1651151483158.jpg ID: 12  
Talude de corte com solo exposto

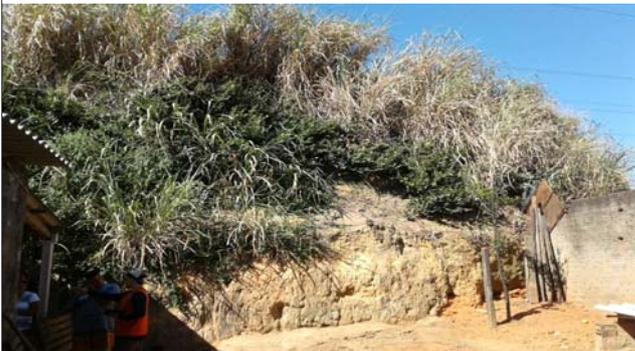
Foto: 1651152372528.jpg ID: 13  
Formação de processo erosivo, Moradia sujeita a risco de escorregamento, Talude de corte com solo exposto

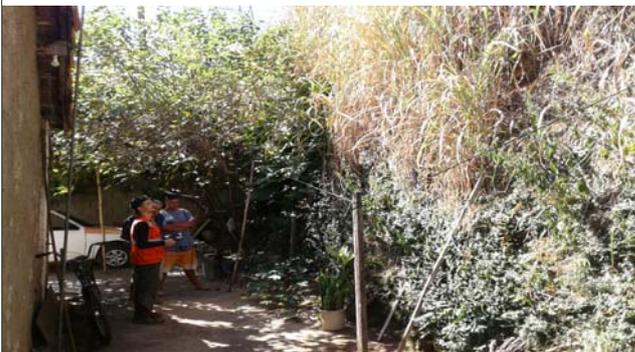
Foto: 1651152651010.jpg ID: 14  
Formação de processo erosivo, Moradia sujeita a risco de escorregamento, Presença de cicatriz de escorregamento pretérito

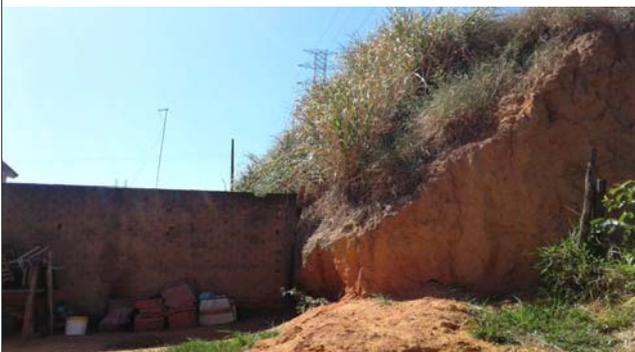
Foto: 1651153363327.jpg ID: 15  
Formação de processo erosivo, Talude de corte com solo exposto
