**IDENTIFICAÇÃO E LOCALIZAÇÃO**

**Município:** Santa Branca **Nome da área:** STB/001 **Setor de Risco:** STB/001/001/INU/R2/V1  
**Endereço:** Rua Capitão Cândido Siqueira Porto **Bairro:** Centro  
**Condições de acesso:** Livre para ambulância, ônibus e caminhões **Data:** 31/01/2022  
**Equipe:** Mario Rubens, Mikhael **Latitude:** 7412536 **Longitude:** 409281 **Sirgas 2000/UTM 23S**  
**Município fronteira:** Santa Branca 100%

**Setor mapeado**  
**STB/001/001/INU/R2/V1**

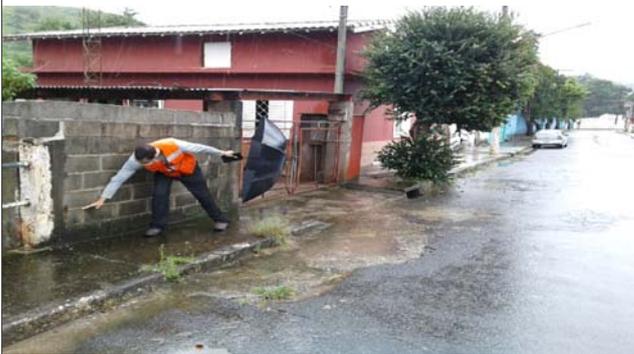
Foto: 1643629162332.jpg ID: 14

Imóveis afetados pelo processo, Detalhe para nível de atingimento,

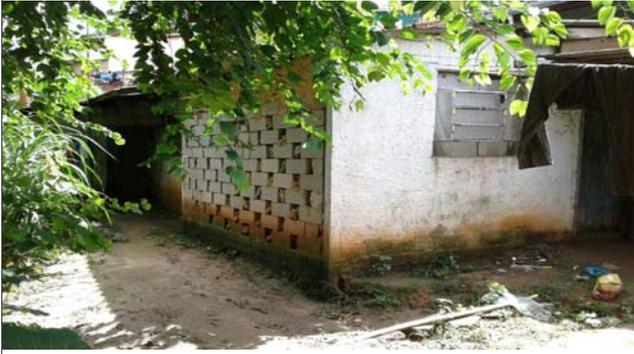
Foto: 1643892366157.jpg ID: 12  
Imóveis afetados pelo processo

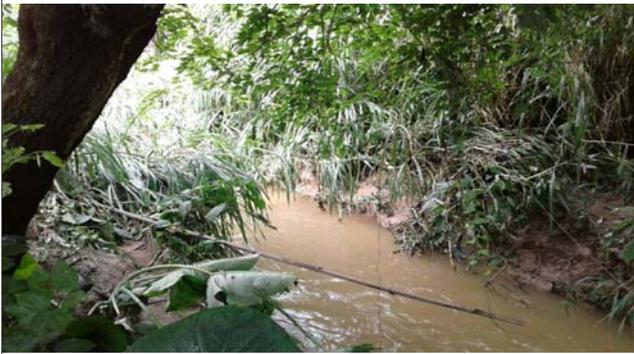
Foto: 1643892468862.jpg ID: 14  
Visão geral da área,

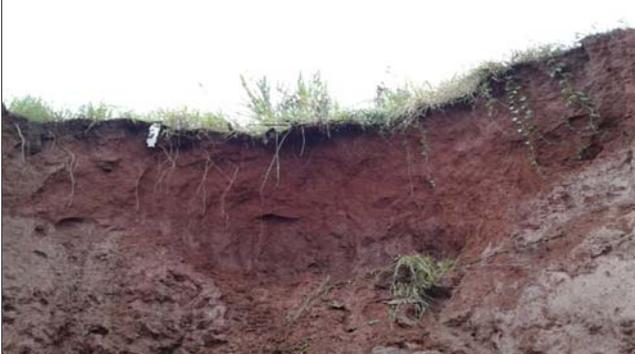
Foto: 1643653405507.jpg ID: 93

Presença de cicatriz de escorregamento pretérito

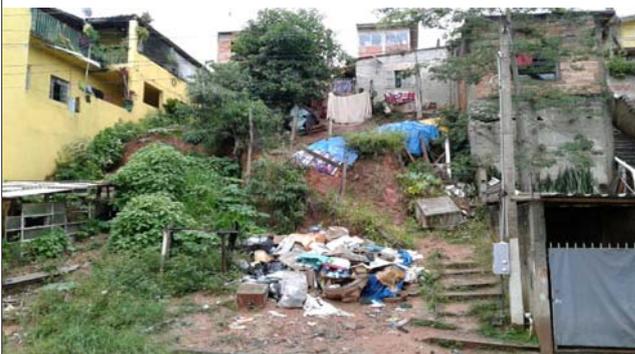
Foto: 1643653836826.jpg ID: 94

Moradia sujeita a risco de escorregamento Talude de corte com solo exposto

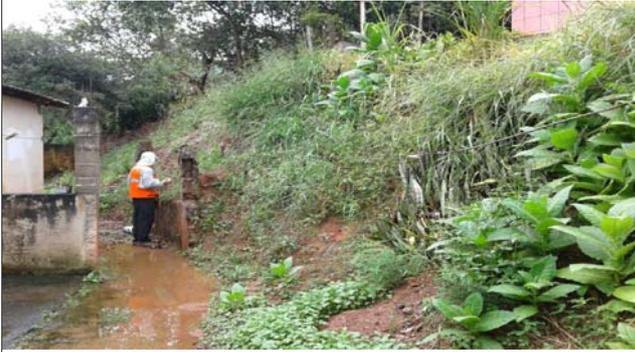
Foto: 1643645170832.jpg ID: 62

Depósito de escorregamento pretérito, Formação de processo erosivo,  
Talude de corte com solo exposto

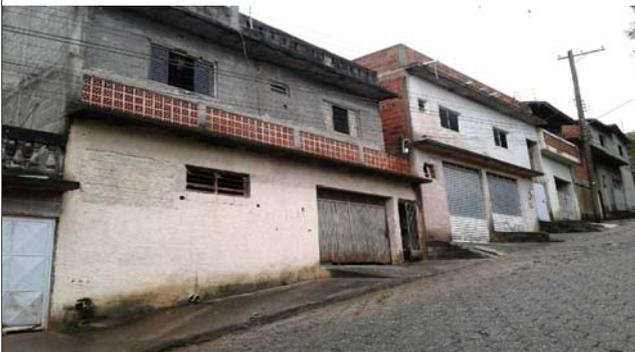
Foto: 1643647732817.jpg ID: 74  
Visão geral do setor, Moradia sujeita a risco de escorregamento

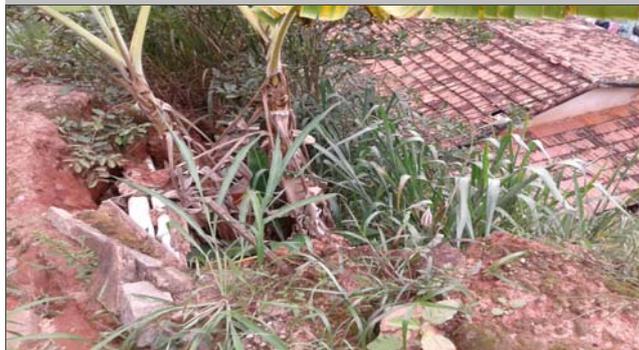
Foto: 1644426005648.jpg ID: 81

Formação de processo erosivo, Moradia sujeita a risco de escorregamento, Presença de cicatriz de escorregamento pretérito, Presença de vazamento de tubulação de água/esgoto, Talude de corte com solo exposto

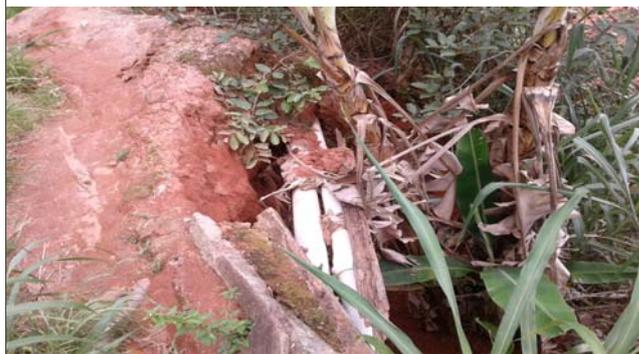
Foto: 1644426182836.jpg ID: 82

Formação de processo erosivo, Presença de cicatriz de escorregamento pretérito, Talude de corte com solo exposto

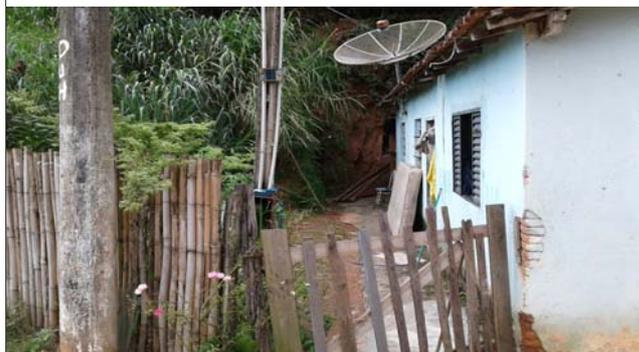
Foto: 1644427156866.jpg ID: 83

Formação de processo erosivo, Presença de cicatriz de escorregamento pretérito, Talude de corte com solo exposto

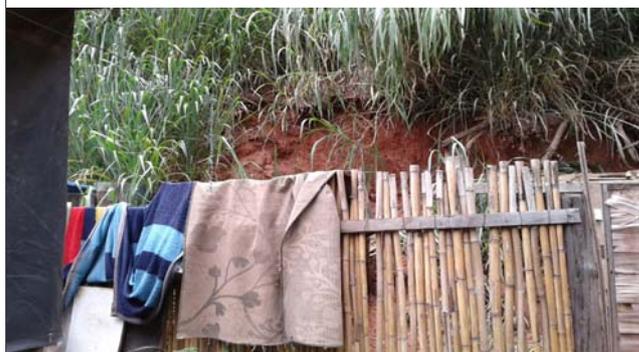
Foto: 1644427419086.jpg ID: 84

Formação de processo erosivo, Presença de cicatriz de escorregamento pretérito, Talude de corte com solo exposto

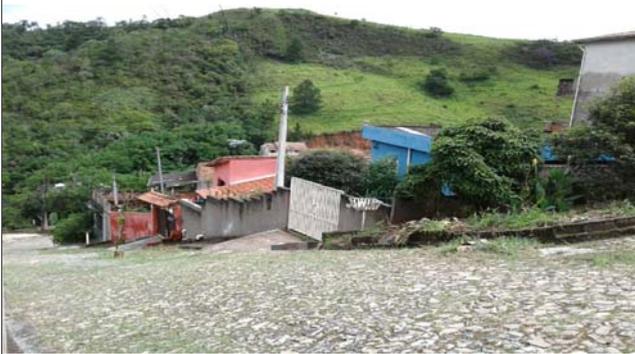
Foto: 1643719175881.jpg ID: 12  
Visão geral do setor, Moradia sujeita a risco de escorregamento

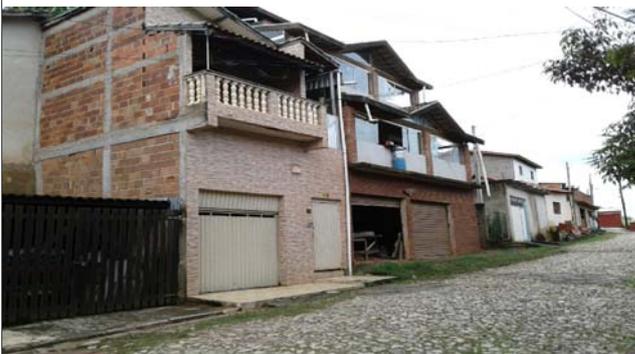
Foto: 1643720091169.jpg ID: 13  
Visão geral do setor

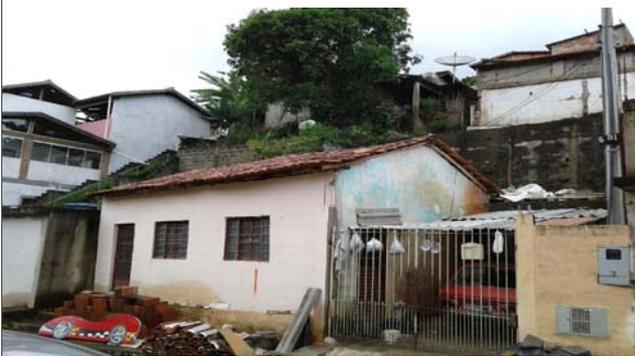
Foto: 1643719870464.jpg ID: 14  
Visão geral do setor, Moradia sujeita a risco de escorregamento, Talude de corte com muros

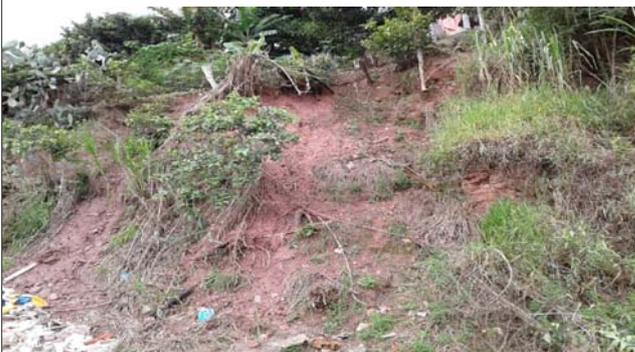
Foto: 1643731263220.jpg ID: 43

Depósito de escorregamento pretérito, Presença de cicatriz de escorregamento pretérito

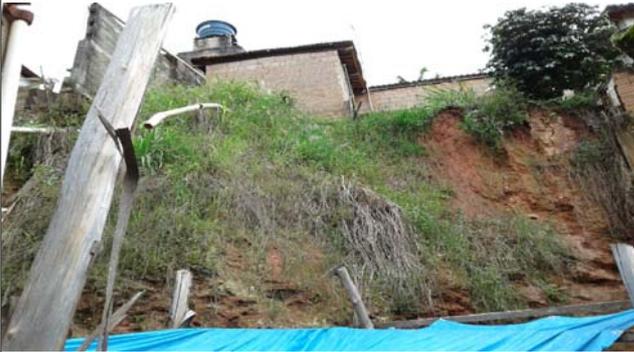
Foto: 1643735020697.jpg ID: 62  
Evidência de movimentação em estruturas, Formação de processo erosivo, Lançamento de águas/esgoto na superfície, Moradia sujeita a risco de escorregamento, Presença de vazamento de tubulação de água/esgoto, Talude de corte com solo exposto

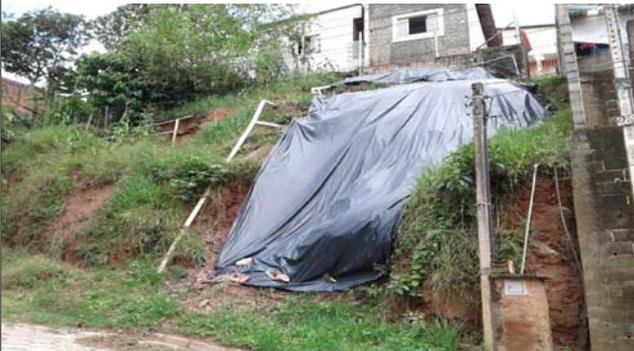
Foto: 1643735127525.jpg ID: 63  
Moradia sujeita a risco de escorregamento, Presença de cicatriz de escorregamento pretérito, Presença de vazamento de tubulação de água/esgoto

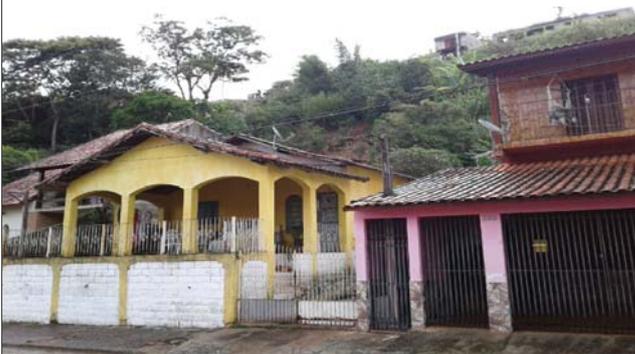
Foto: 1643738637803.jpg ID: 63  
Formação de processo erosivo, Talude de corte com solo exposto

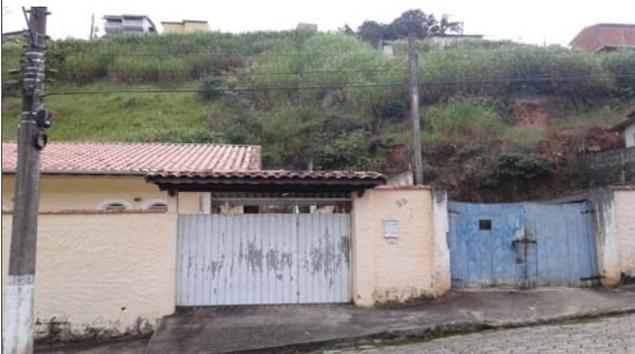
Foto: 1644431064047.jpg ID: 73  
Formação de processo erosivo, Talude de corte com solo exposto

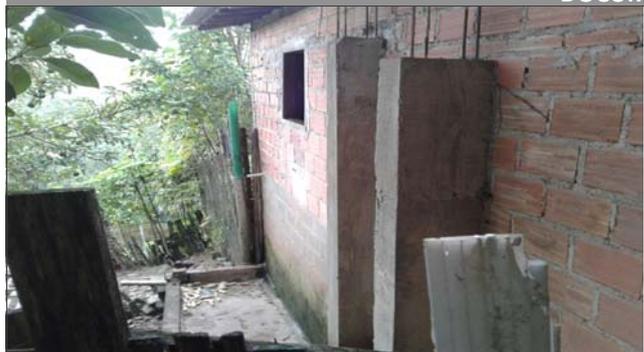
Foto: 1643912904254.jpg ID: 41  
Moradia sujeita a processos de erosão

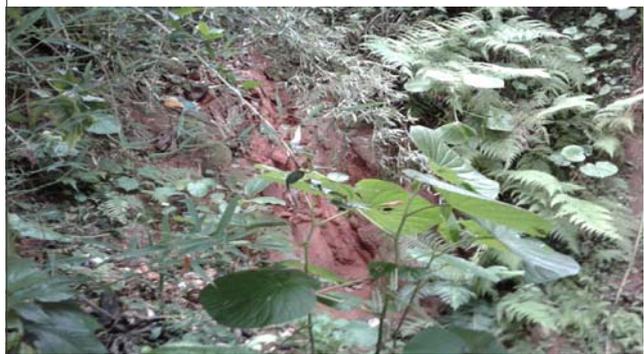
Foto: 1643913060187.jpg ID: 42  
Detalhe para processo de ravinamento, Formação de processo erosivo

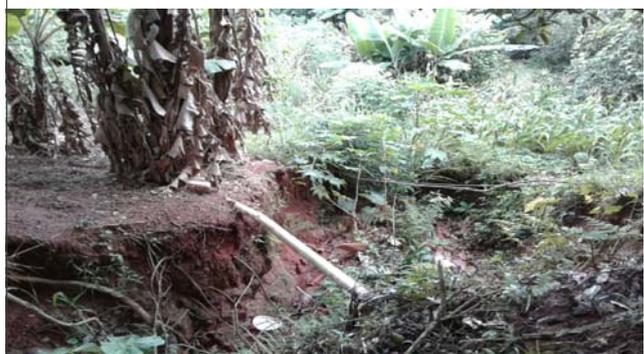
Foto: 1643913230214.jpg ID: 43  
Detalhe para processo de ravinamento

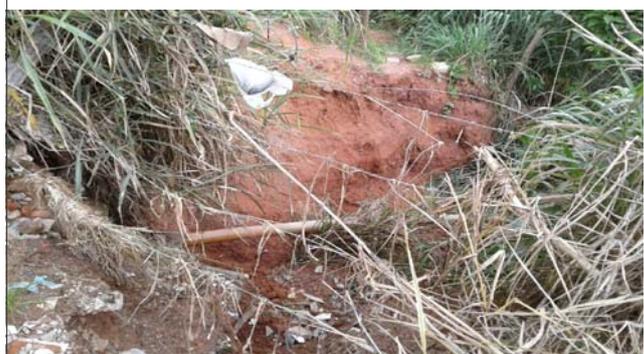
Foto: 1643913712705.jpg ID: 44  
Presença de cicatriz de escorregamento pretérito,

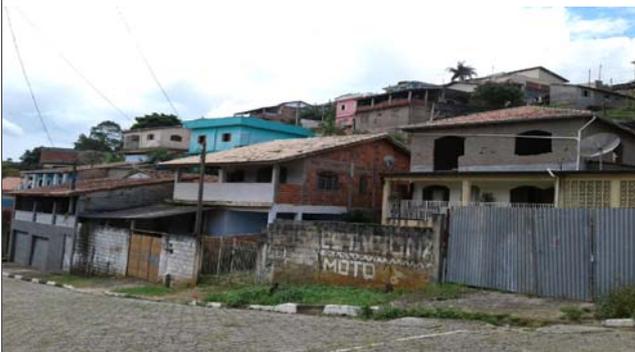
Foto: 1643905065885.jpg ID: 83  
Visão geral do setor

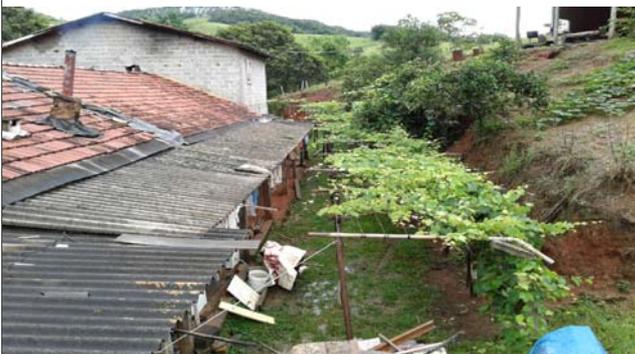
Foto: 1643636896635.jpg ID: 53  
Moradia sujeita a risco de escorregamento, Talude de corte com solo exposto

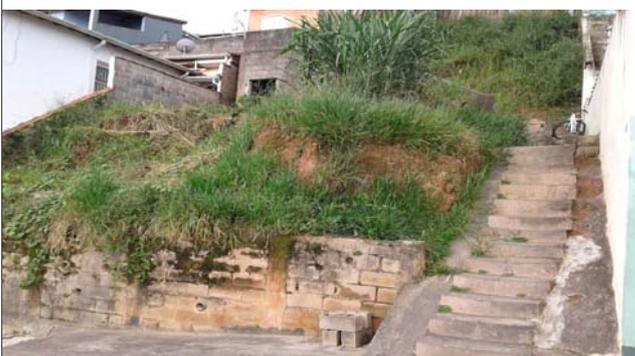
Foto: 1644434374866.jpg ID: 14  
Visão geral do setor

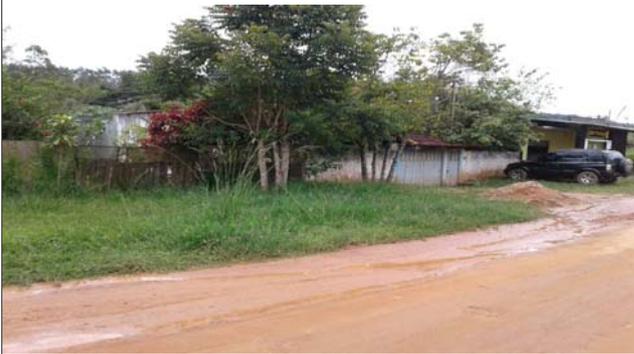
Foto: 1644415398713.jpg ID: 13  
Imóveis afetados pelo processo

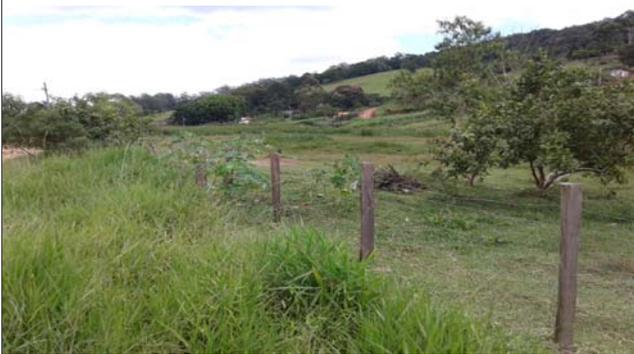
Foto: 1644415508395.jpg ID: 14  
Visão geral da drenagem

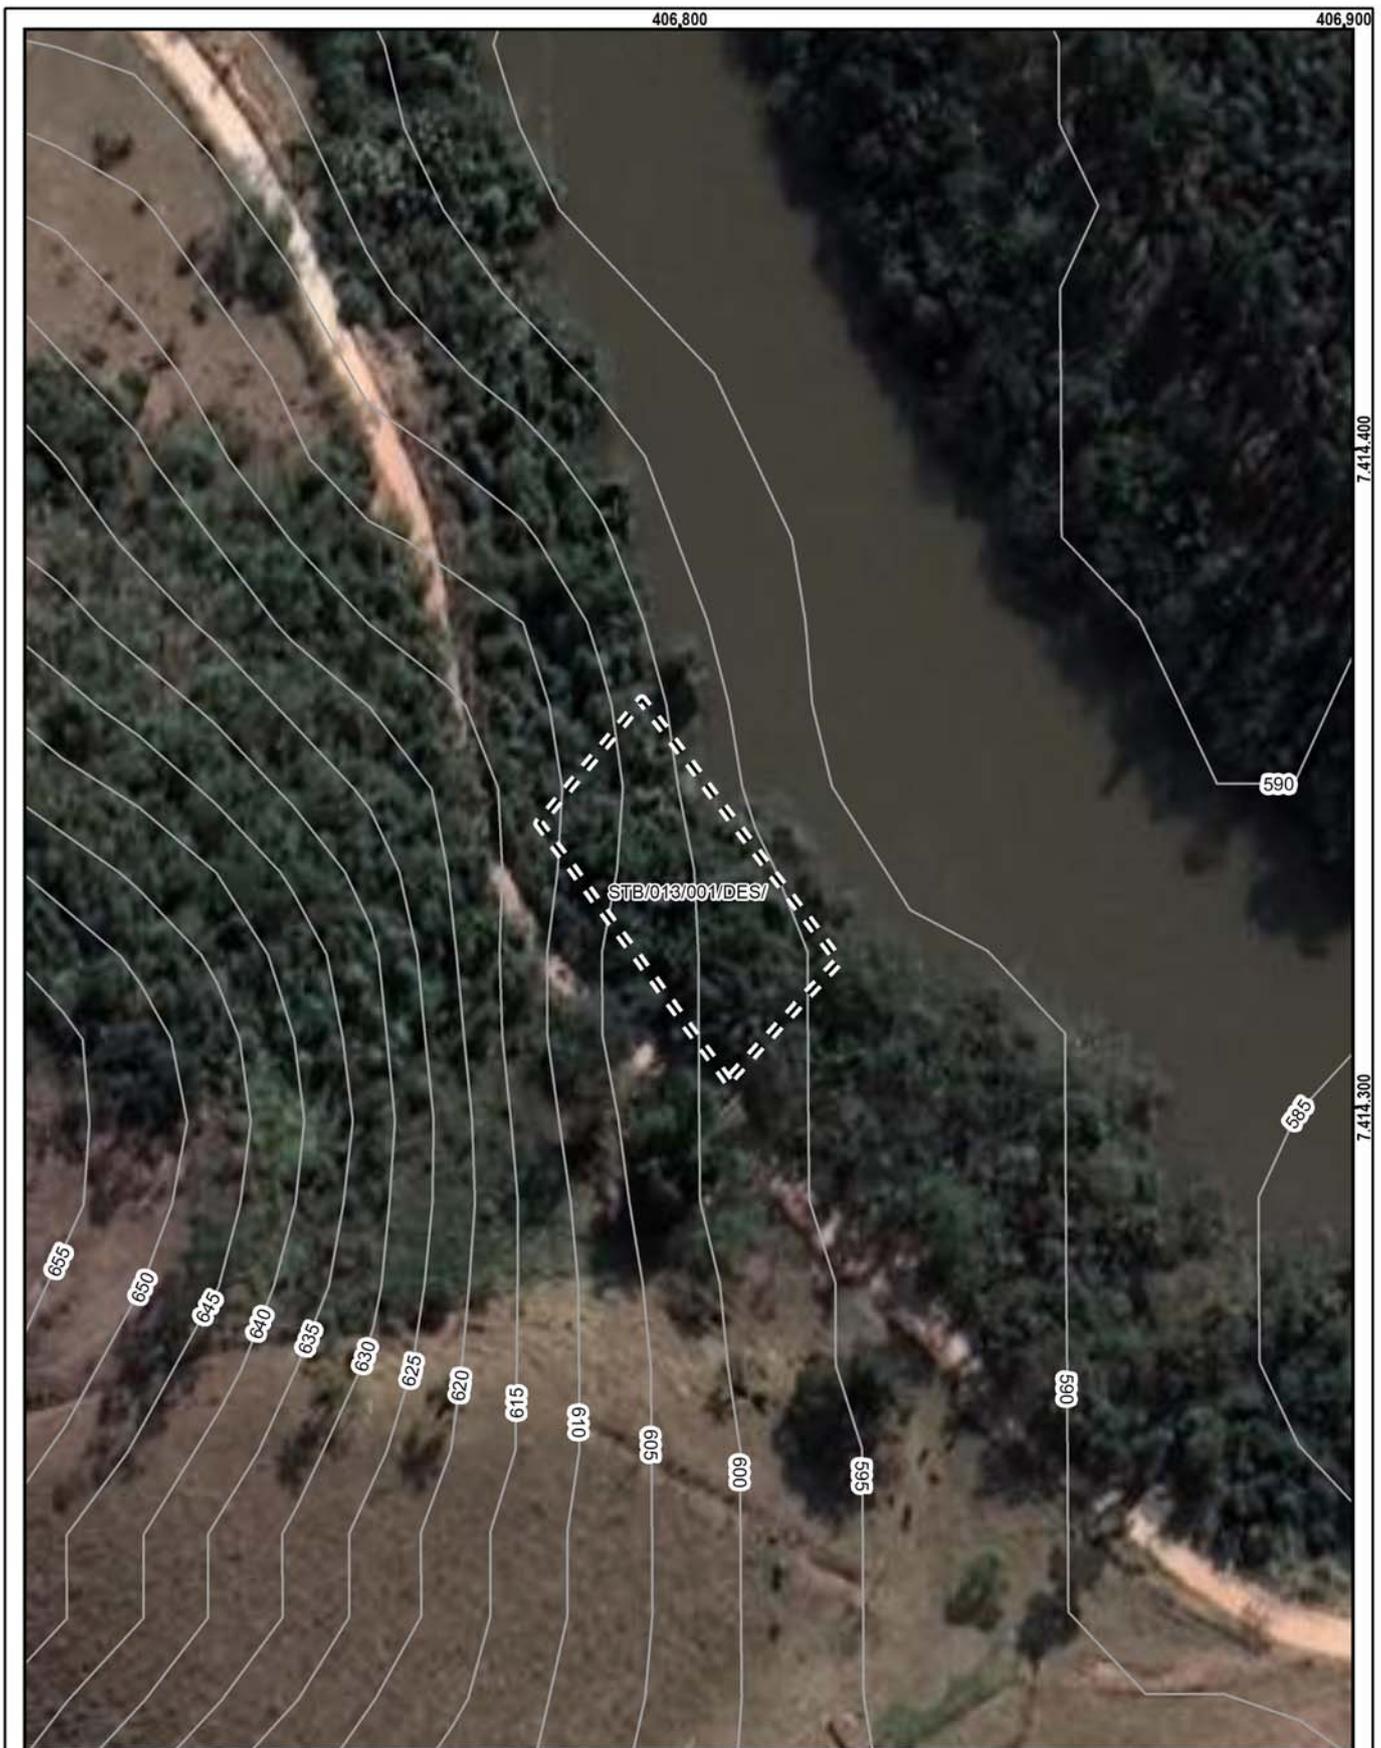
**Área**  
**STB/013/001/DES**

**Observação:** Não há moradias próximas a área indicada. Escorregamento ocorrido no talude de jusante da estrada. Presença de cicatriz e depósito. Trecho do talude de jusante com aterro lançado (espessura de 1 m) na margem da rodovia com presença de trincas.
