IDENTIFICAÇÃO E LOCALIZAÇÃO

Município: Santa Isabel Nome da área: STI/001 Setor de Risco: STI/001/001/ESC/SM/V2
Equipe: Cleilson Lopes, Vital Assano Latitude: 7422255 Longitude: 375306 Sirgas 2000/ UTM 23S Data: 26/07/2022
Endereço: Rua Prefeito Osvaldo Dias da Silva, Eldorado Condições da via/Tipo de pavimentação: Pavimentada
Condições de acesso: Livre para ambulância, ônibus e caminhões/ Asfalto Município Fronteira: Santa Isabel 100%

Setor mapeado
STI/001/001/ESC/SM/V2

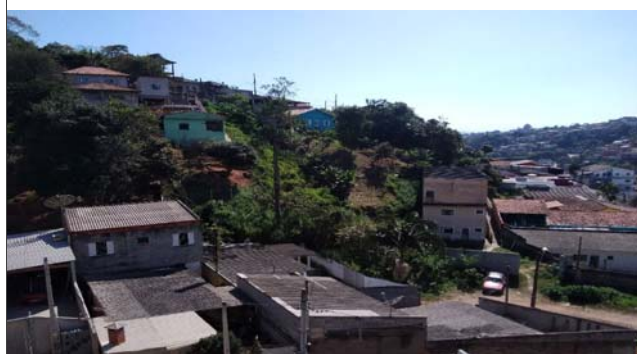
Foto: 1658838596221.jpg ID: 11
Visão geral do setor, Presença de árvore inclinada, Talude de corte com solo exposto

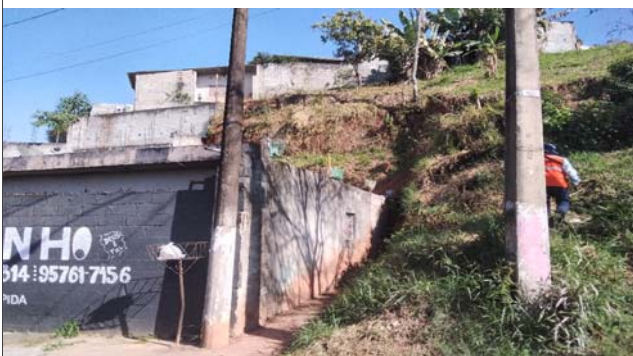
Foto: 1658848144377.jpg ID: 24
Moradia sujeita a risco de escorregamento

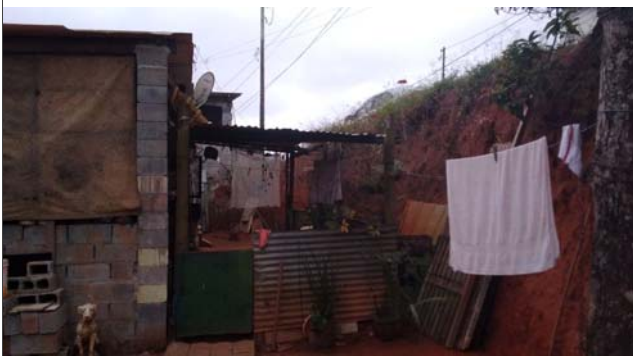
Foto: 1658928900484.jpg ID: 23

Depósito de escorregamento pretérito, Evidência de movimentação em estruturas e no terreno, Formação de processo erosivo, Lançamento de águas/esgoto na superfície, Moradia sujeita a risco de escorregamento, Talude de corte com solo exposto

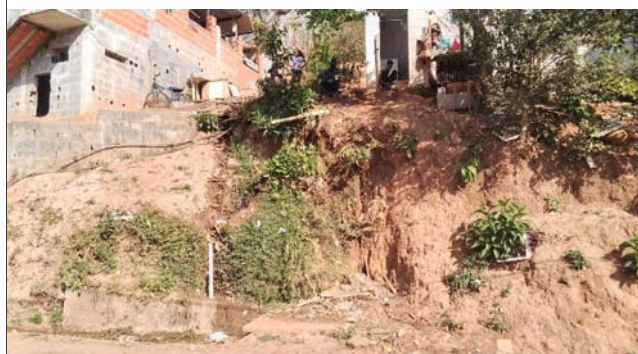
Moradia sujeita a risco de escorregamento, Talude de corte com solo exposto

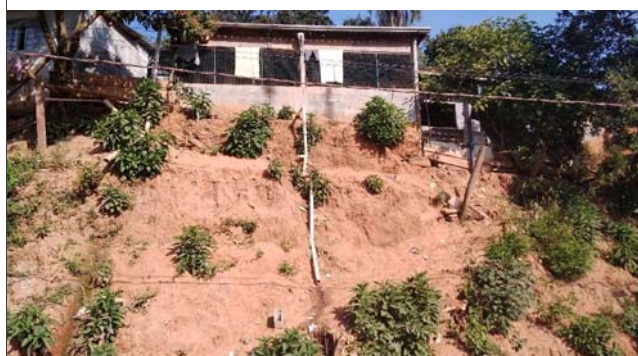
Foto: 1658943420753.jpg ID: 44

Lançamento de águas/esgoto na superfície, Moradia sujeita a risco de escorregamento, Talude de corte com solo exposto

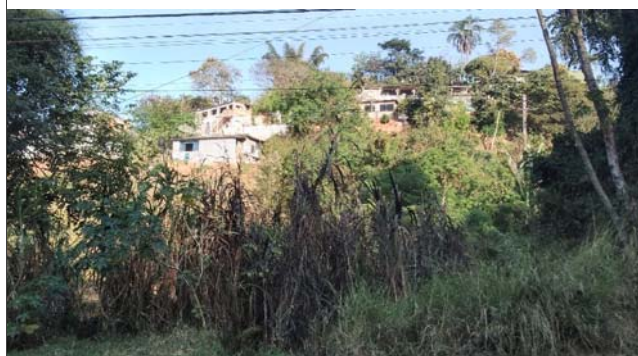
Foto: 1658943583027.jpg ID: 45

Lançamento de águas/esgoto na superfície, Moradia sujeita a risco de escorregamento, Talude de corte com solo exposto

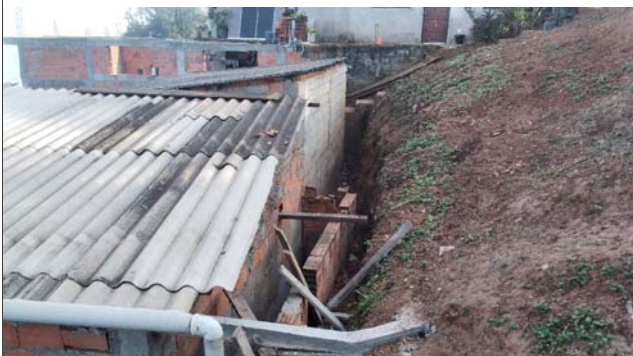
Foto: 1659007762342.jpg ID: 11
Visão geral do setor, Talude de corte com solo exposto

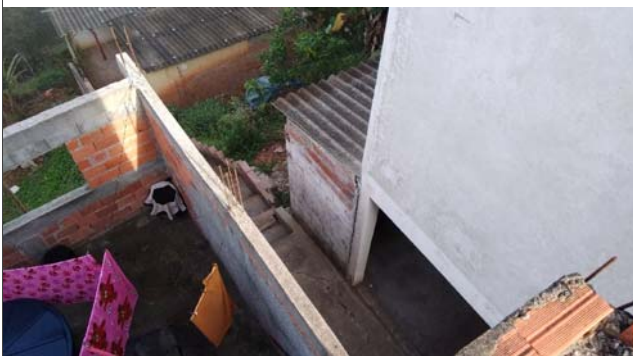
Foto: 1659007949123.jpg ID: 12
Moradia sujeita a risco de escorregamento, Talude de corte com solo exposto

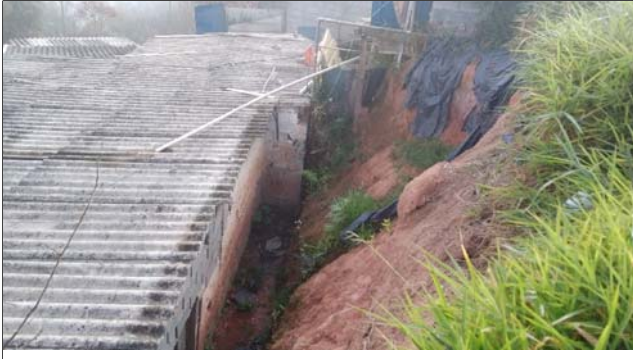
Foto: 1659011897924.jpg ID: 15
Depósito de escorregamento pretérito, Moradia sujeita a risco de escorregamento, Presença de cicatriz de escorregamento pretérito, Talude de corte com solo exposto

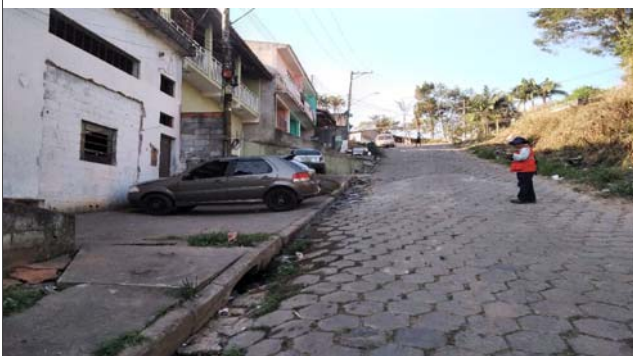
Foto: 1658859975229.jpg ID: 13
Moradia sujeita a risco de escorregamento, Talude de corte com solo exposto

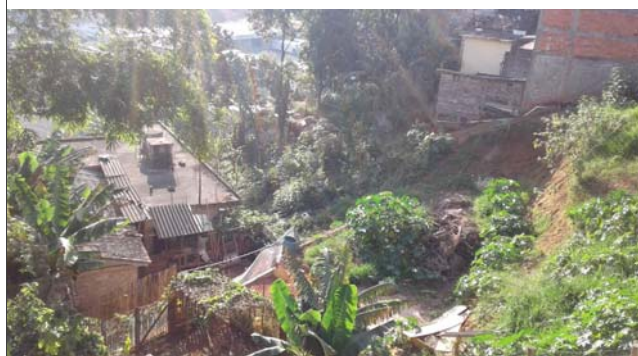
Foto: 1658243984499.jpg ID: 12
Evidência de movimentação em estruturas

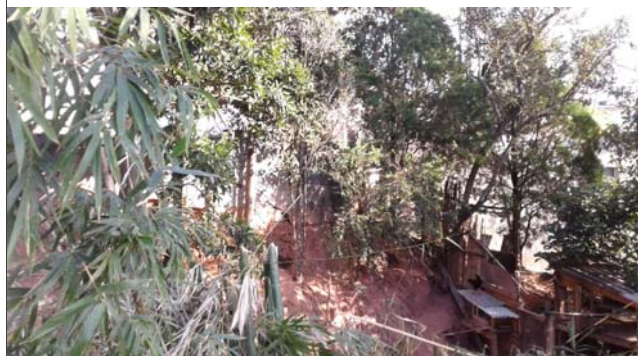
Foto: 1658243094758.jpg ID: 14
Talude de corte com solo exposto

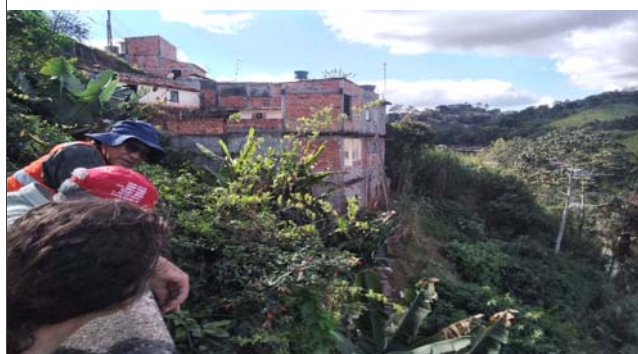
Foto: 1658335601160.jpg ID: 22
Depósito de escorregamento pretérito, Moradia sujeita a risco de escorregamento, Talude de corte com solo exposto

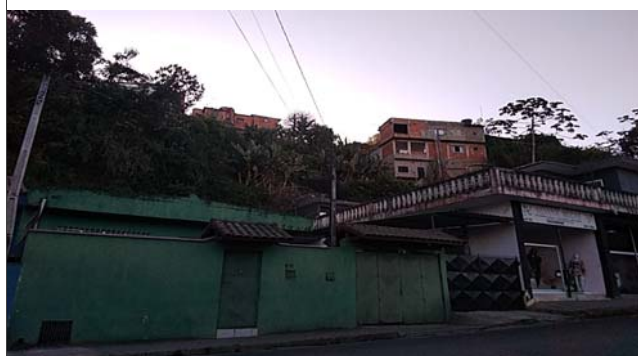
Foto: 1658345366728.jpg ID: 24
Formação de processo erosivo, Moradia sujeita a risco de escorregamento, Presença de árvore inclinada, Talude de corte com solo exposto

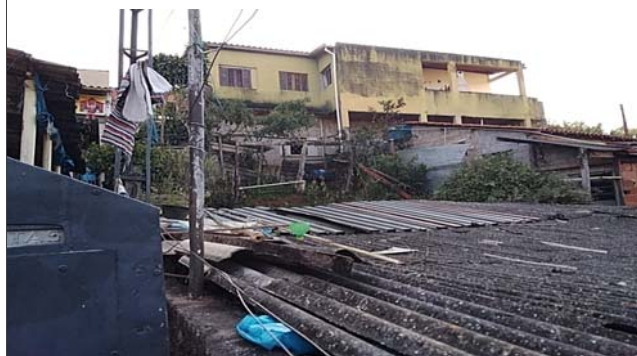
Foto: 1658748680031.jpg ID: 12
Evidência de movimentação em estruturas

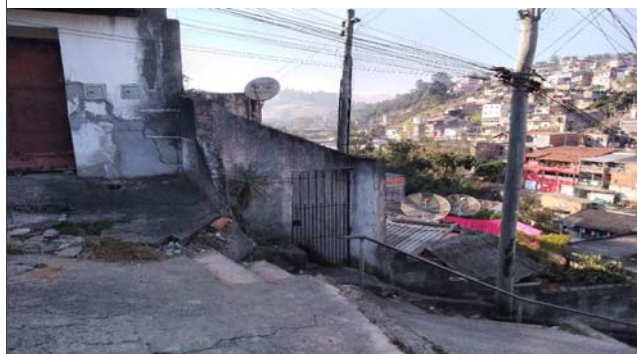
Foto: 1658748807464.jpg ID: 13
Moradia sujeita a risco de escorregamento, Talude de corte com solo exposto

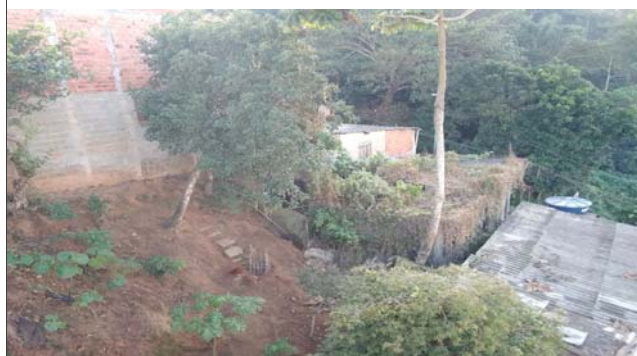
Foto: 1658749094020.jpg ID: 14
Evidência de movimentação em estruturas

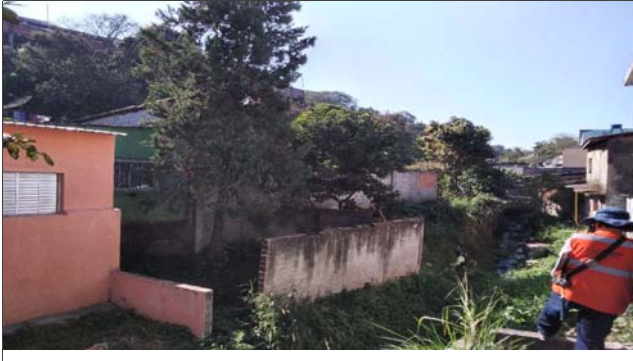
Foto: 1658749305992.jpg ID: 15
Talude de corte com solo exposto

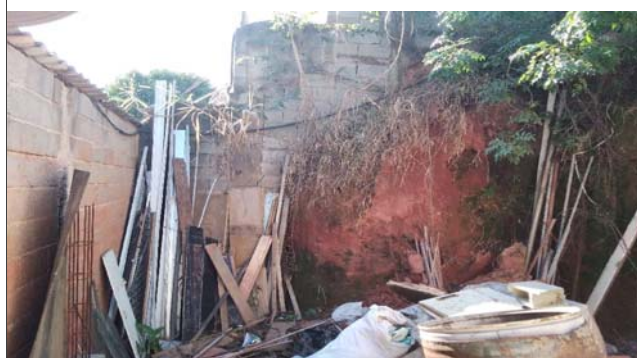
Foto: 1658325614394.jpg ID: 12
Lançamento de águas/esgoto na superfície, Moradia sujeita a risco de escorregamento

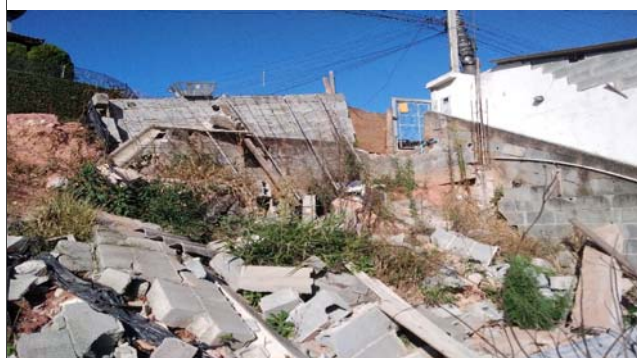
Foto: 1658325875747.jpg ID: 13
Evidência de movimentação em estruturas, Talude de corte com solo exposto

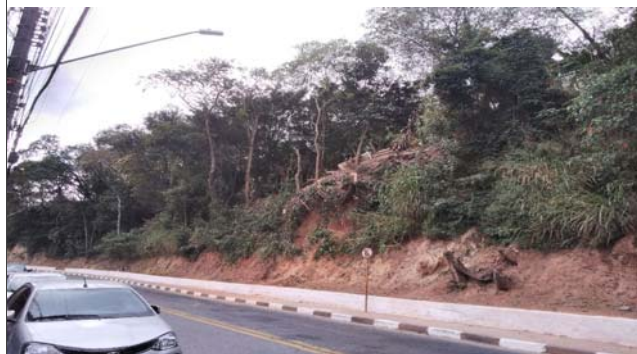
Foto: 1658254684388.jpg ID: 14
Depósito de escorregamento pretérito, Evidência de movimentação em estruturas, Evidência de movimentação no terreno, Formação de processo erosivo, Moradia sujeita a risco de escorregamento, Presença de cicatriz de escorregamento pretérito, Talude de corte

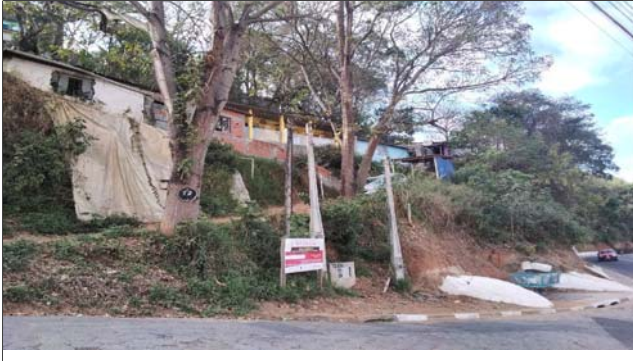
Foto: 1658326950389.jpg ID: 15
Depósito de escorregamento pretérito, Formação de processo erosivo, Presença de árvore inclinada, Presença de cicatriz de escorregamento pretérito, Talude de corte com solo exposto
