IDENTIFICAÇÃO E LOCALIZAÇÃO

Município: São José do Barreiro **Nome da área:** SJB/001 **Setor de Risco:** SJB/001/001/ENX/R2/V1
Endereço: Rodovia dos Tropeiros **Bairro:** Formoso
Condições de acesso: Livre para ambulância, ônibus e caminhões **Data:** 16/11/2021
Equipe: Mario Rubens, Mikhael **Latitude:** 7496310 **Longitude:** 550558 **Sirgas 2000/UTM 23S**
Município fronteira: São José do Barreiro 7.45%

Setor mapeado
SJB/001/001/ENX/R2/V1

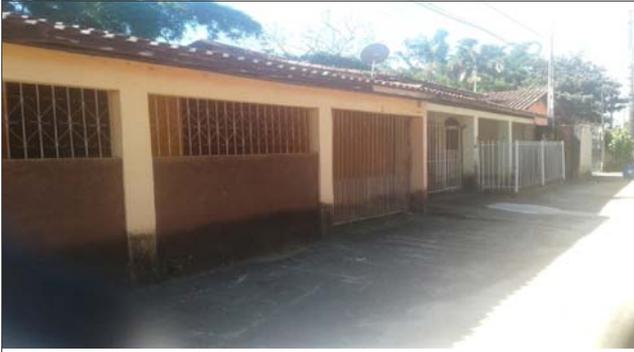
Foto: 1637082112686.jpg ID: 31

Visão geral da área

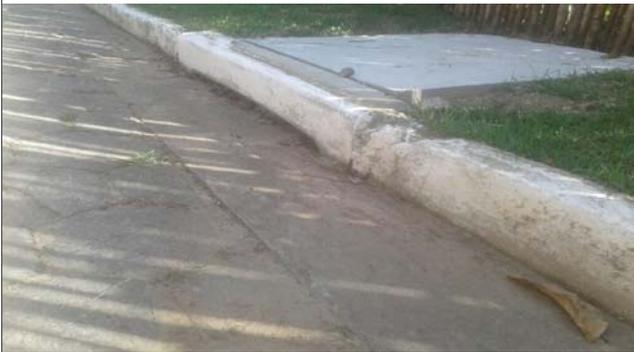
Foto: 1637082600148.jpg ID: 32

Detalhe para drenagem superficial

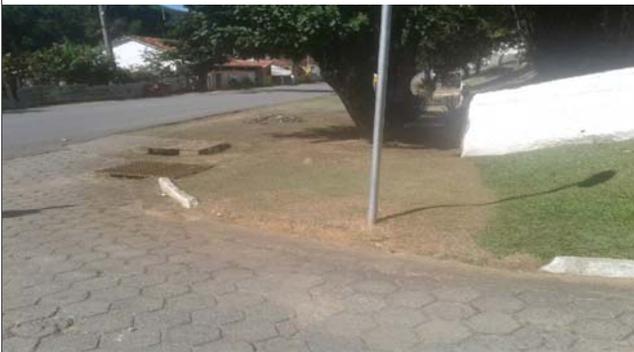
Foto: 1637082685944.jpg ID: 33

Visão geral da área, Imóveis afetados pelo processo,

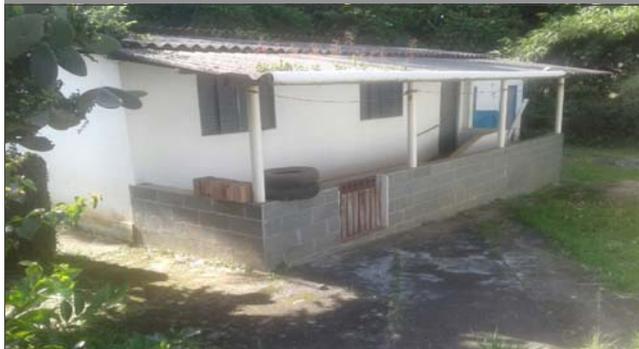
Foto: 1637083277790.jpg ID: 41
Imóveis afetados pelo processo

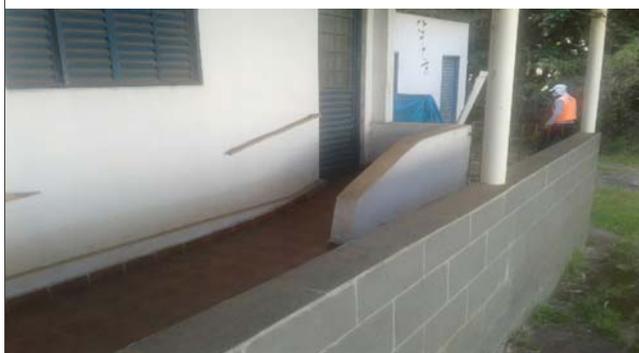
Foto: 1637083405913.jpg ID: 43
Detalhe para marca de água

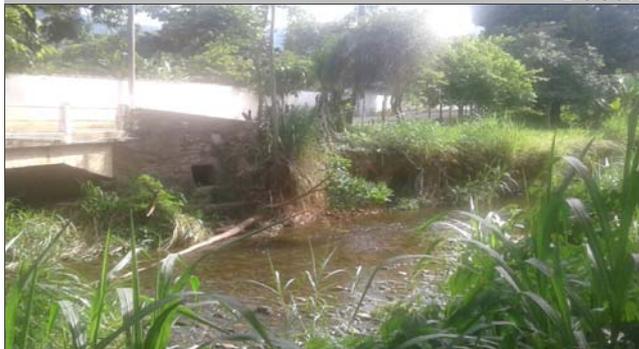
Foto: 1637084663556.jpg ID: 51
Visão geral do setor, Visão geral da drenagem, Detalhe para processo de solapamento no talude, Evidência de movimentação em estruturas

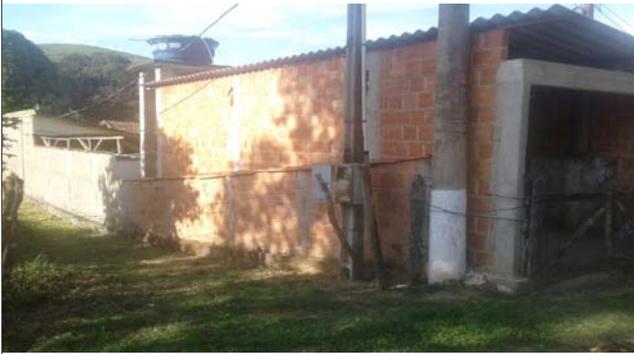
Foto: 1637087053303.jpg ID: 62
Visão geral da área, Imóveis afetados pelo processo

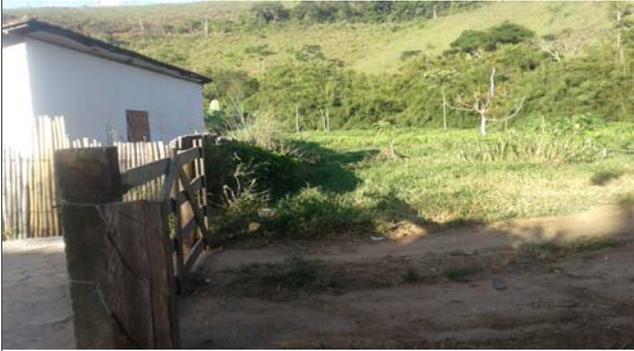
Foto: 1637175797712.jpg ID: 12
Visão geral da área, Imóveis afetados pelo processo

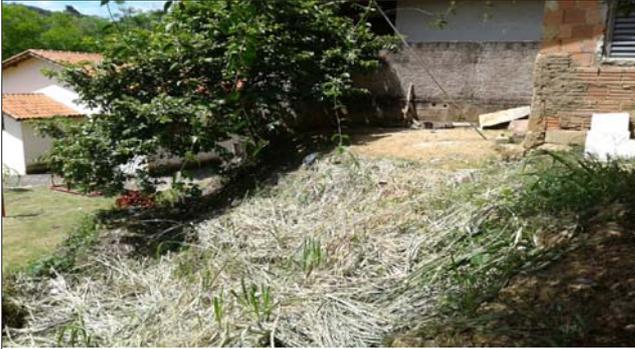
Foto: 1637076912516.jpg

Evidência de movimentação em estruturas, Evidência de movimentação no terreno, Moradia sujeita a risco de escorregamento, Presença de cicatriz de escorregamento pretérito

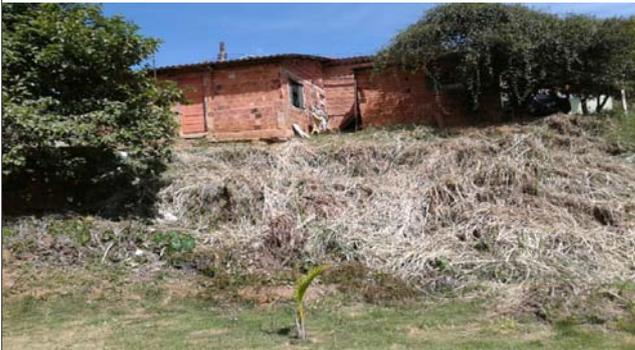
Foto: 1637079102571.jpg

Visão geral do setor, Moradia sujeita a risco de escorregamento

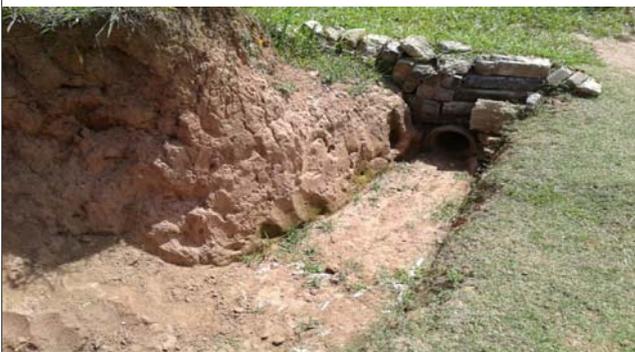
Foto: 1637077907340.jpg

Detalhe para sistema de drenagem superficial

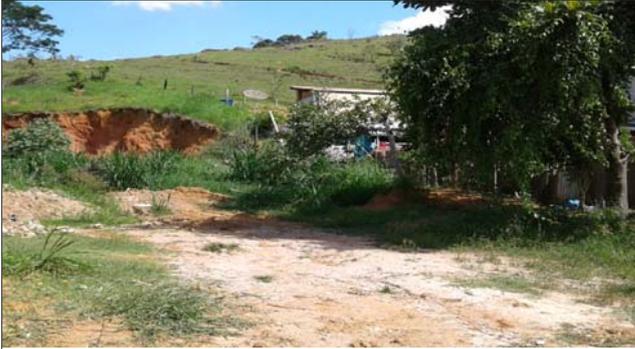
Foto: 1637079460195.jpg ID: 13
Visão geral do setor, Moradia sujeita a risco de escorregamento, Talude de corte com solo exposto

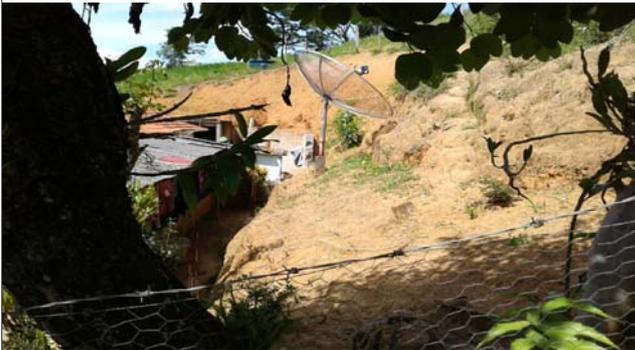
Foto: 1637078487454.jpg ID: 21
Visão geral do setor, Moradia sujeita a risco de escorregamento, Talude de corte com solo exposto

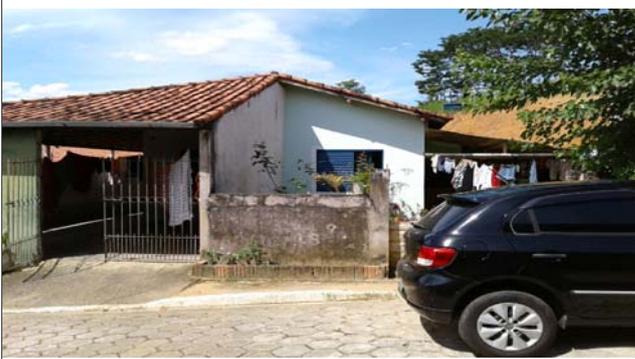
Foto: 1637078567652.jpg ID: 22
Moradia sujeita a risco de escorregamento

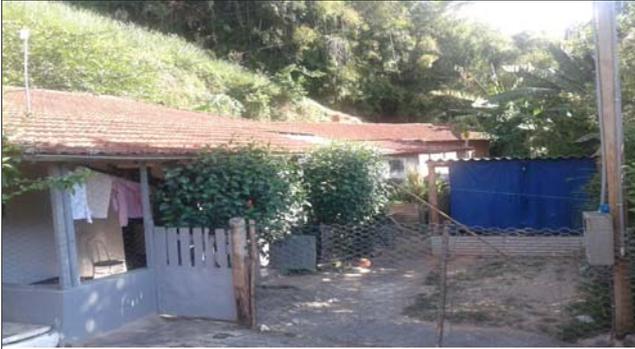
Foto: 1637169864105.jpg

Formação de processo erosivo, Moradia sujeita a risco de escorregamento,
Talude de corte com solo exposto

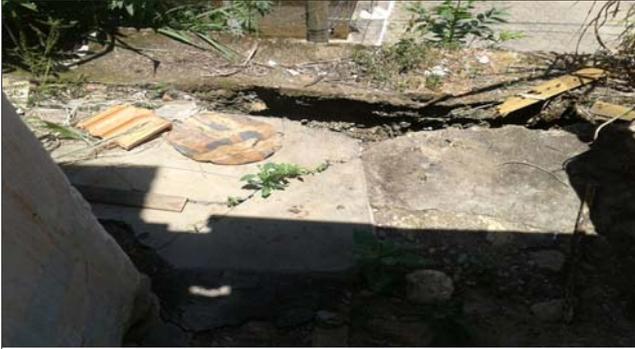
Foto: 1637161732997.jpg ID: 51
Evidência de movimentação no terreno

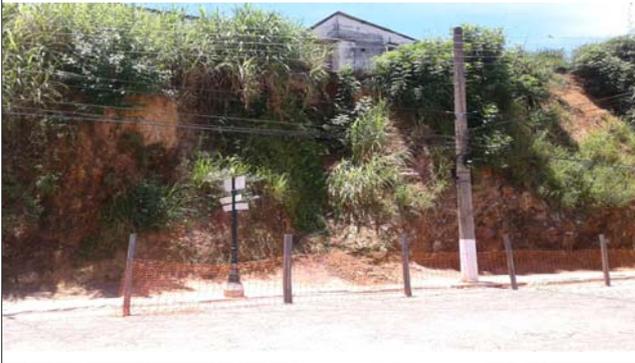
Foto: 1637161787849.jpg ID: 52
Presença de cicatriz de escorregamento pretérito, Talude de corte com solo exposto

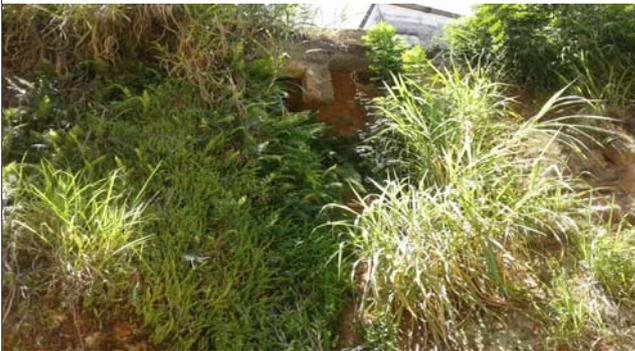
Foto: 1637161901915.jpg ID: 53
Presença de cicatriz de escorregamento pretérito, Talude de corte com solo exposto

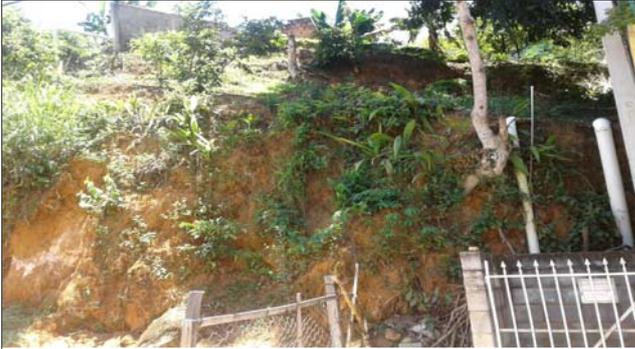
Foto: 1637161410202.jpg ID: 61
Talude de corte com solo exposto

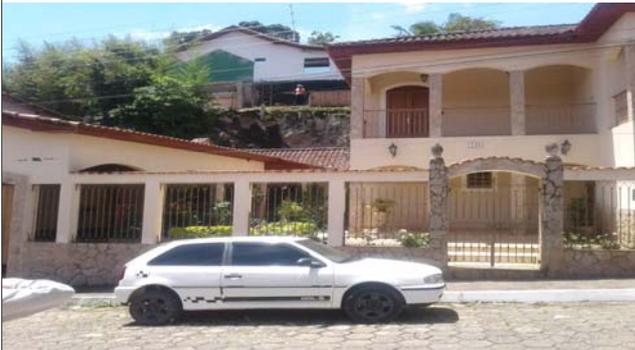
Foto: 1637161457592.jpg ID: 62
Talude de corte com solo exposto

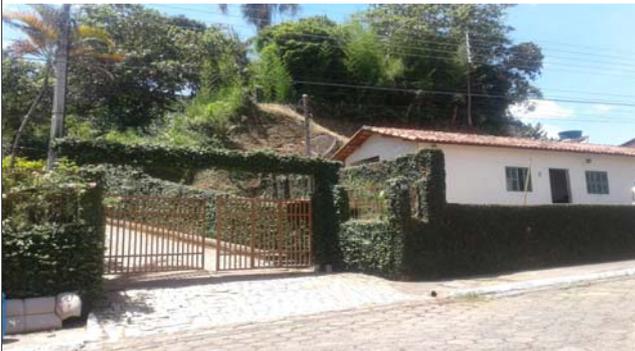
Foto: 1637161521844.jpg ID: 63
Talude de corte com solo exposto

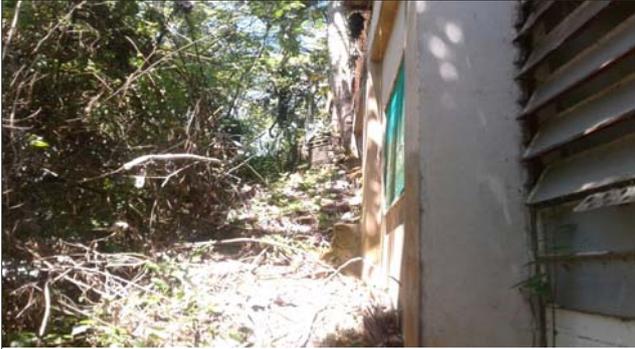
Foto: 1637150094126.jpg ID: 21

Evidência de movimentação em estruturas, Moradia sujeita a risco de escorregamento, Presença de cicatriz de escorregamento pretérito

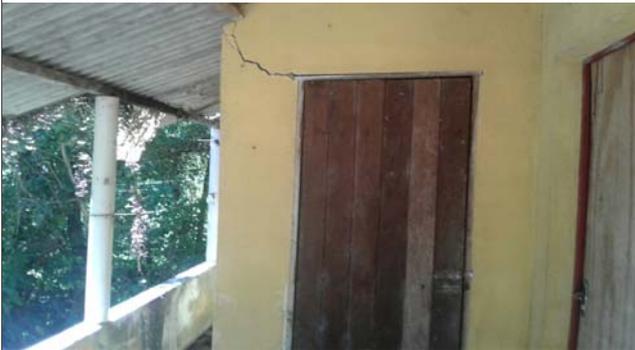
Foto: 1637150163913.jpg ID: 22

Evidência de movimentação em estruturas, Moradia sujeita a risco de escorregamento

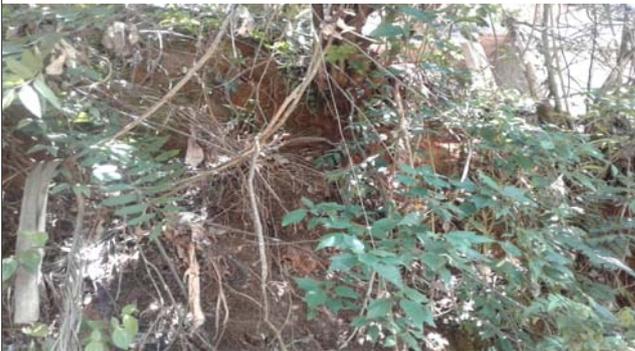
Foto: 1637150520839.jpg ID: 23

Moradia sujeita a risco de escorregamento, Presença de cicatriz de escorregamento pretérito, Talude de corte com solo exposto

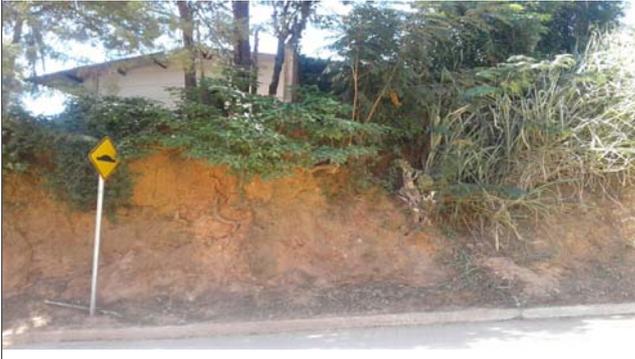
Foto: 1637152698576.jpg ID: 32
Formação de processo erosivo, Talude de corte com solo exposto

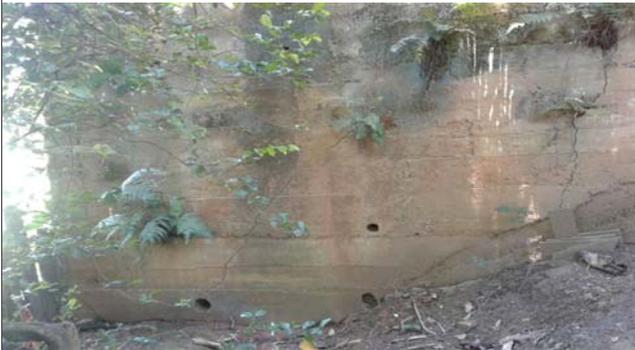
Foto: 1637154056267.jpg ID: 42
Evidência de movimentação em estruturas

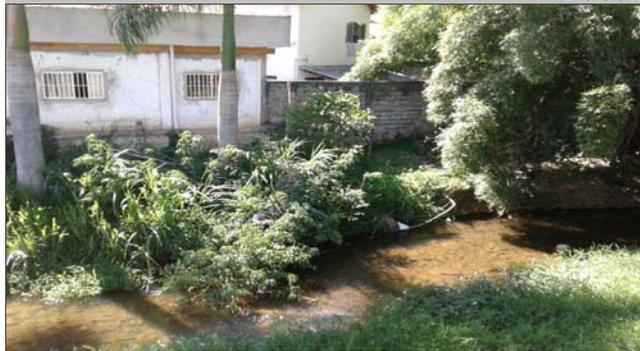
Foto: 1637146339198.jpg ID: 11
Evidência de movimentação em estruturas, Moradia sujeita a risco de solapamento

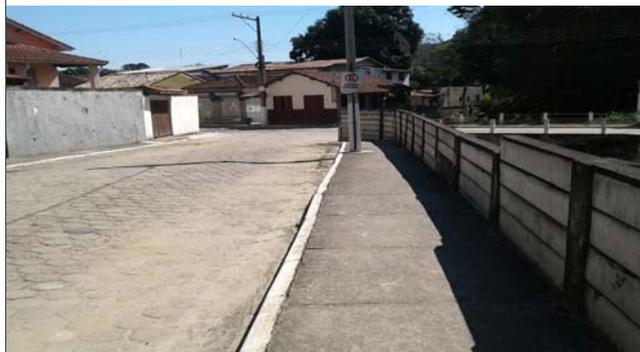
Foto: 1637146386982.jpg ID: 12
Evidência de movimentação no terreno

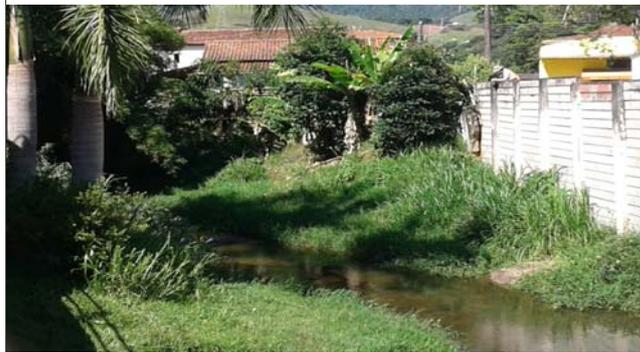
Foto: 1637146462424.jpg ID: 13
Presença de cicatriz de escorregamento pretérito, Evidência de movimentação em estruturas

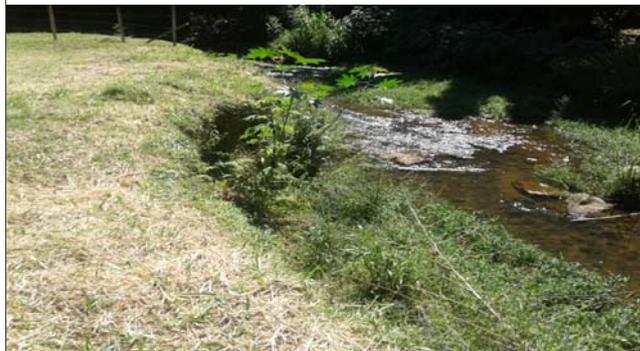
Foto: 1637147889802.jpg ID: 14
Presença de cicatriz de escorregamento pretérito, Formação de processo erosivo

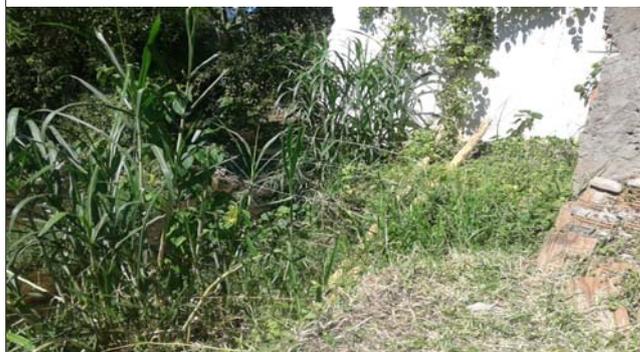
Foto: 1637147920723.jpg ID: 15
Presença de cicatriz de escorregamento pretérito, Evidência de movimentação em estruturas, Formação de processo erosivo

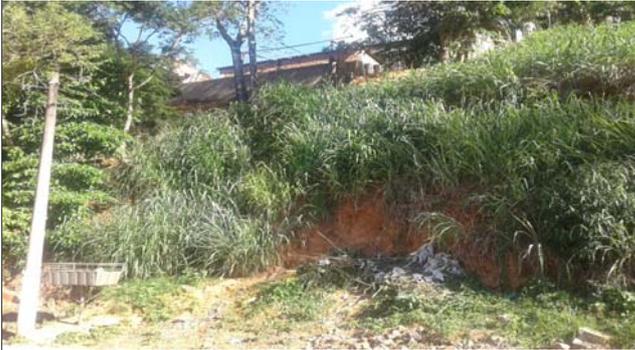
Foto: 1637172466609.jpg ID: 22
Formação de processo erosivo, Talude de corte com solo exposto

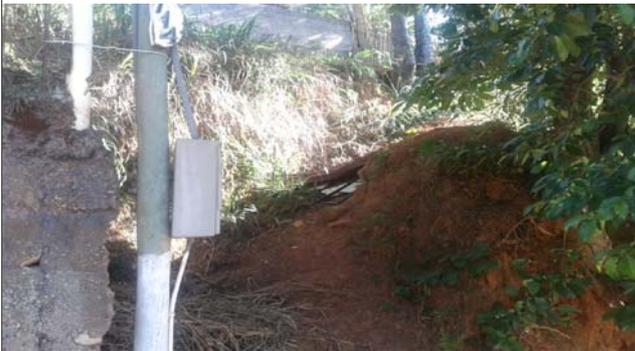
Foto: 1637172495154.jpg ID: 23
Formação de processo erosivo, Talude de corte com solo exposto
