IDENTIFICAÇÃO E LOCALIZAÇÃO

Município: São Luiz do Paraitinga **Nome da área:** SLP/001 **Setor de Risco:** SLP/001/001/INU/R2/V1
Endereço: Rua Coronel Jordão Monteiro **Bairro:** Catuçaba
Condições de acesso: Livre para ambulância, ônibus e caminhões **Data:** 02/06/2022
Equipe: Leonardo Dias, Mario Rubens **Latitude:** 7429427 **Longitude:** 479344 **Sirgas 2000/UTM 23S**
Município fronteira: São Luiz do Paraitinga 100%

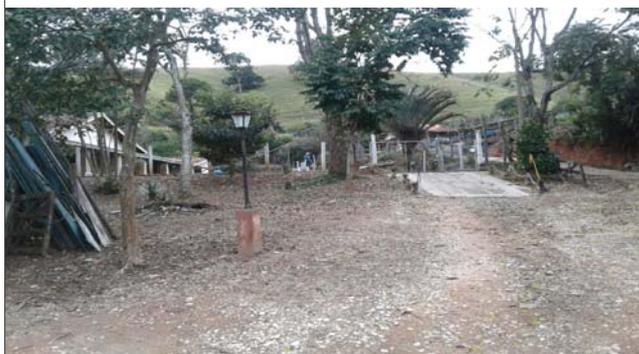
Foto: 1654523719469.jpg ID: 12
Limite da área atingida pelo processo, Imóveis afetados pelo processo

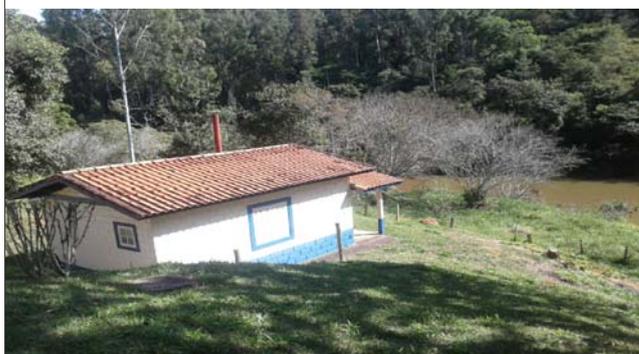
Foto: 1654526266580.jpg ID: 14
Limite da área atingida pelo processo, Imóveis afetados pelo processo, Detalhe do canal

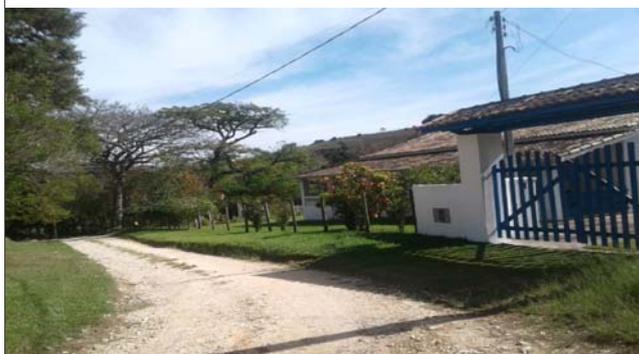
Foto: 1654527495705.jpg ID: 15
Limite da área atingida pelo processo

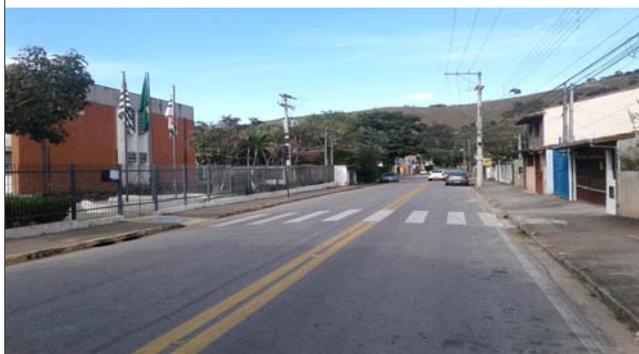
Foto: 1654606910523.jpg ID: 62
Visão geral da área

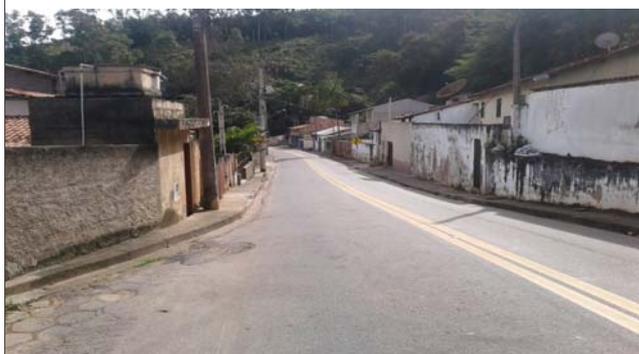
Foto: 1654608377447.jpg ID: 64
Visão geral da área

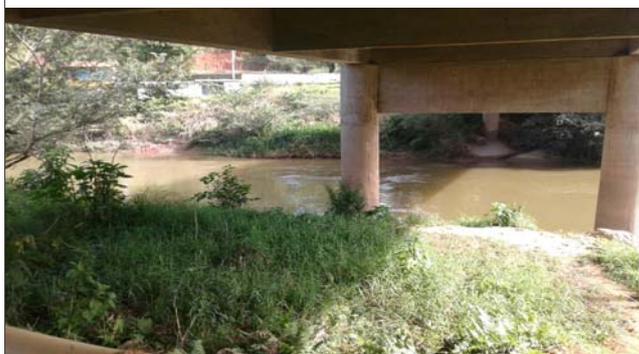
Foto: 1654609126731.jpg ID: 65
Detalhe do canal

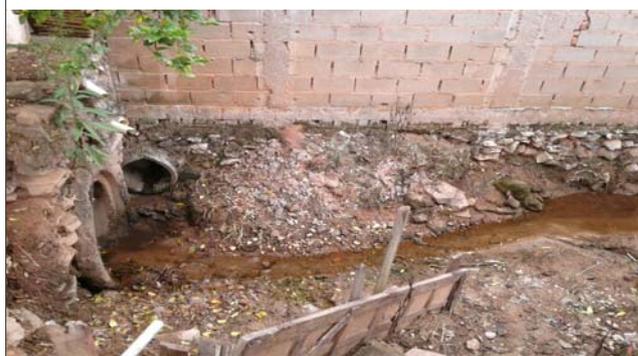
Foto: 1654261984772.jpg ID: 22

Moradia sujeita a risco de solapamento, Detalhe para evidência de movimentação em estruturas

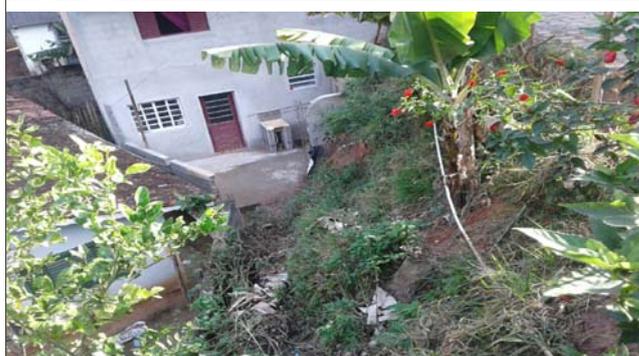
Foto: 1654191434694.jpg

Evidência de movimentação em estruturas, Moradia sujeita a risco de escorregamento

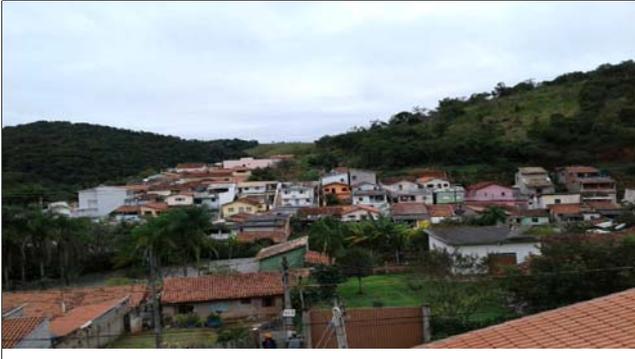
Foto: 1654089063402.jpg

Formação de processo erosivo, Moradia sujeita a risco de escorregamento, Presença de cicatriz de escorregamento pretérito, Talude de corte com solo exposto

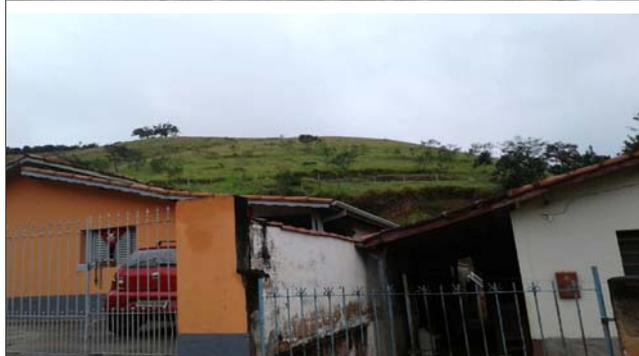
Foto: 1654001897073.jpg ID: 12
Depósito de escorregamento pretérito, Evidência de movimentação no terreno, Formação de processo erosivo, Moradia sujeita a risco de escorregamento, Presença de cicatriz de escorregamento pretérito, Talude de corte com solo exposto

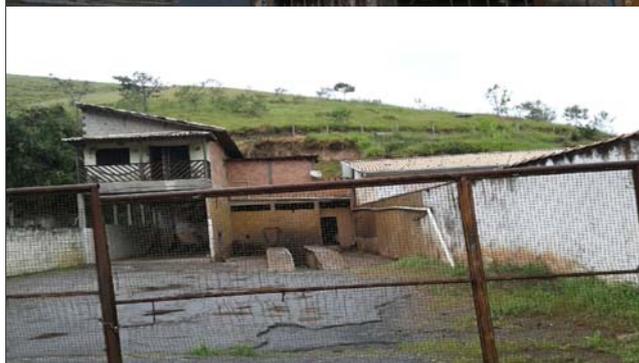
Foto: 1654002448730.jpg ID: 13
Visão geral do setor, Depósito de escorregamento pretérito, Evidência de movimentação no terreno, Formação de processo erosivo, Moradia sujeita a risco de escorregamento, Presença de cicatriz de escorregamento pretérito, Talude de corte com solo exposto

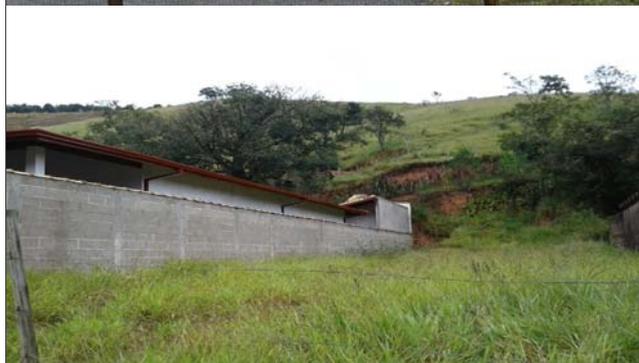
Foto: 1654002520684.jpg ID: 14
Depósito de escorregamento pretérito, Evidência de movimentação no terreno, Formação de processo erosivo, Moradia sujeita a risco de escorregamento, Presença de cicatriz de escorregamento pretérito, Talude de corte com solo exposto

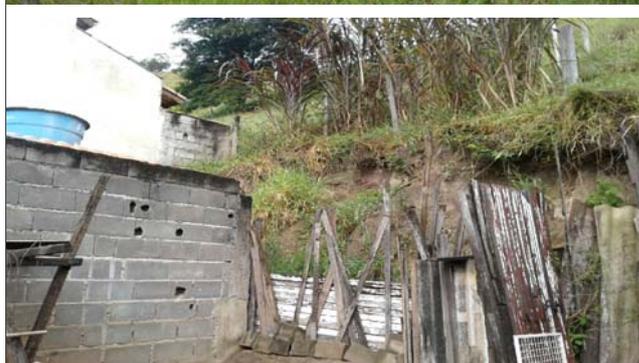
Foto: 1654002584662.jpg ID: 15
Depósito de escorregamento pretérito, Evidência de movimentação no terreno, Formação de processo erosivo, Moradia sujeita a risco de escorregamento, Presença de cicatriz de escorregamento pretérito, Talude de corte com solo exposto

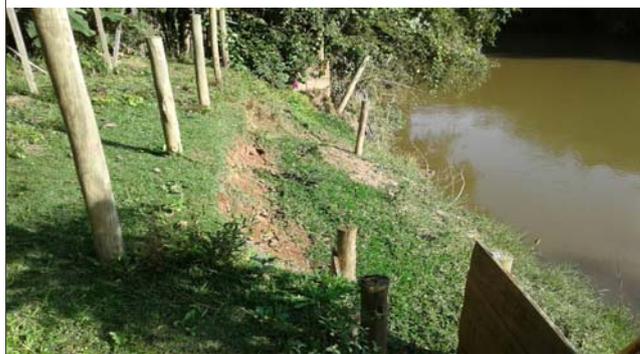
Foto: 1654104966173.jpg ID: 12
Detalhe do canal, Detalhe para processo de solapamento no talude, Formação de processo erosivo
