IDENTIFICAÇÃO E LOCALIZAÇÃO

Município: Silveiras **Nome da área:** SIL/001 **Setor de Risco:** SIL/001/001/INU/R2/V2
Endereço: Estrada vicinal da Cascata **Bairro:** Bairro da Cascata
Condições de acesso: Com veículos de tipo 1.0 **Data:** 03/11/2021
Equipe: Mario Rubens, Mikhael **Latitude:** 7494756 **Longitude:** 515294 **Sirgas 2000/UTM 23S**
Município fronteira: Silveiras 100%

Setor mapeado
SIL/001/001/INU/R2/V2

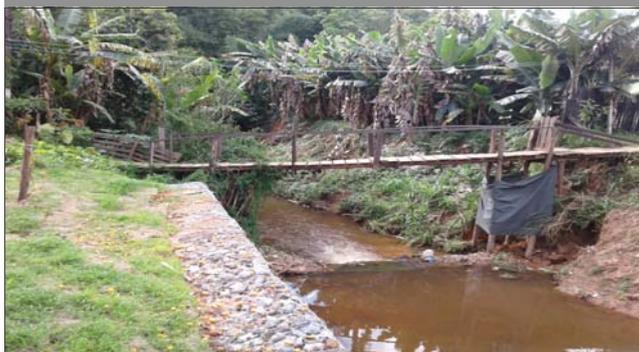
Foto: 1635959521317.jpg ID: 11
Visão geral da área, Visão geral da drenagem

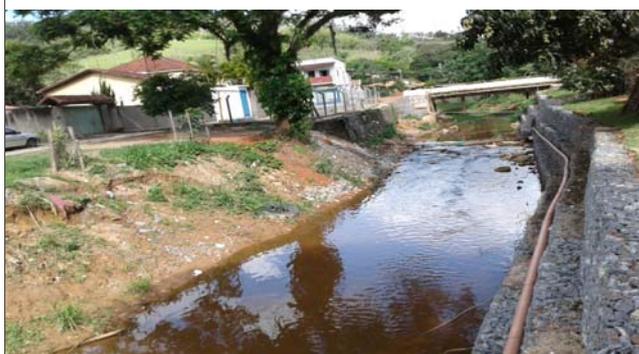
Foto: 163595952147.jpg ID: 12
Visão geral da drenagem

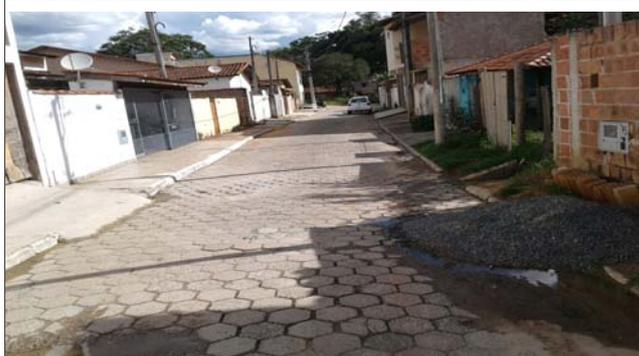
Foto: 1635960331788.jpg ID: 13
Visão geral da área

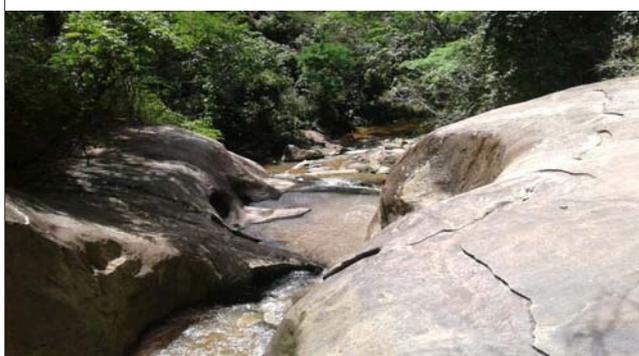
Foto: 1635952316638.jpg ID: 14
Visão geral da drenagem

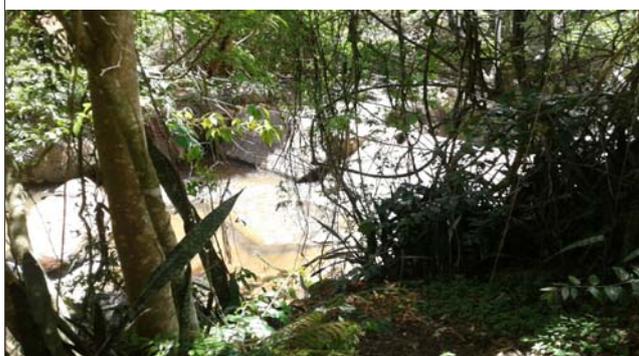
Descrição: Pequena barragem com comporta a jusante da área, a barragem intensifica o processo

Foto: 1635952809182.jpg ID: 15
detalhe para intervenções no canal

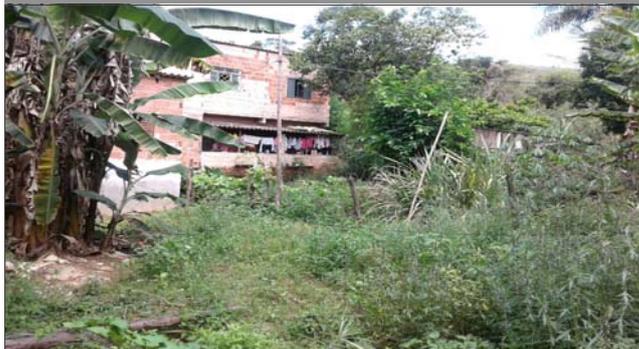
Foto: 1635951865798.jpg ID: 11
Imóveis afetados pelo processo

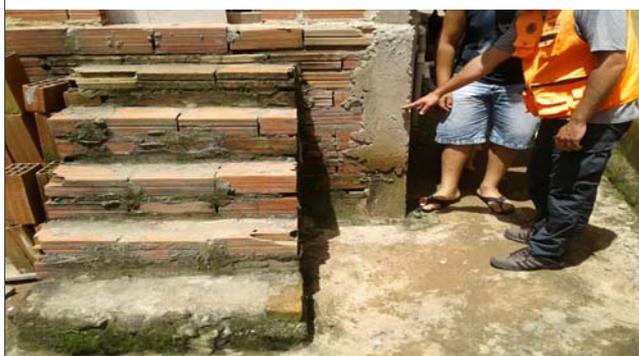
Foto: 1635952015574.jpg ID: 12
Imóveis afetados pelo processo

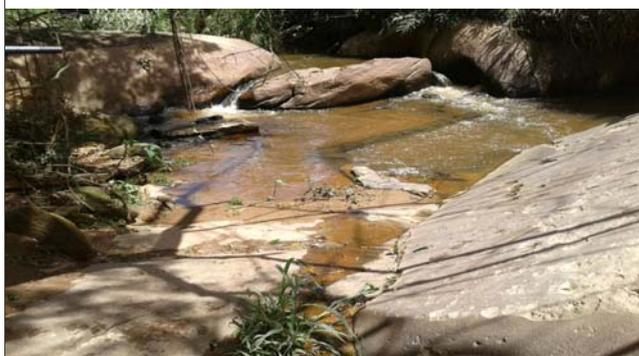
Foto: 1635952487839.jpg ID: 13
Visão geral da área, Visão geral da drenagem

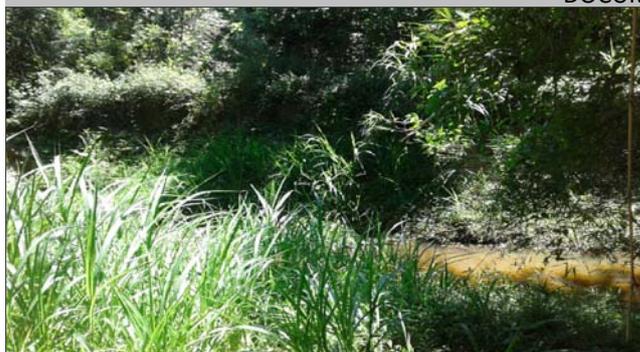
Foto: 1636026275949.jpg ID: 11
Detalhe para processo de solapamento no talude

Observações: Indicação de manutenção e reparo de gabiões caixa. Movimentação de trincas após a execução das obras.

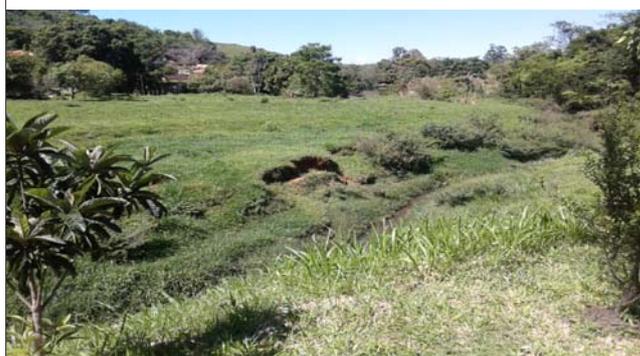
Foto: 1636025373973.jpg ID: 12
Detalhe para processo de solapamento no talude

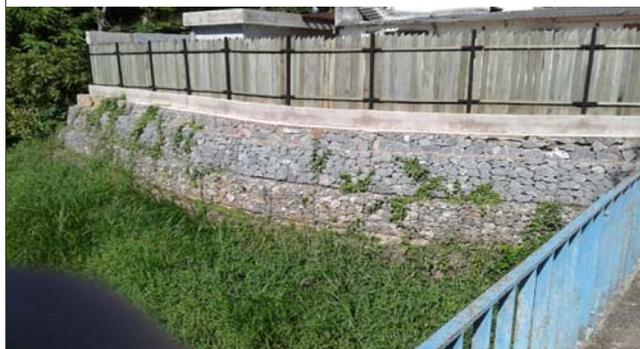
Foto: 1636025419538.jpg ID: 13
Detalhe para intervenções no canal

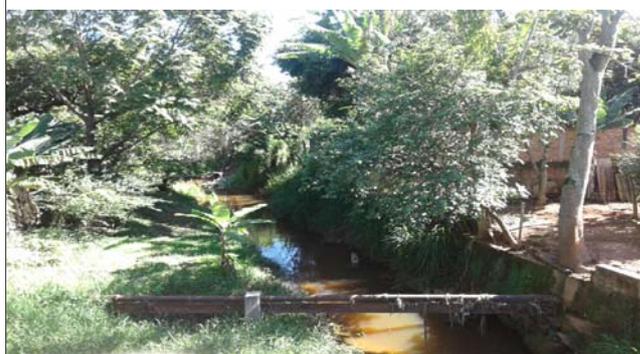
Foto: 1636025452206.jpg ID: 14
Detalhe do canal

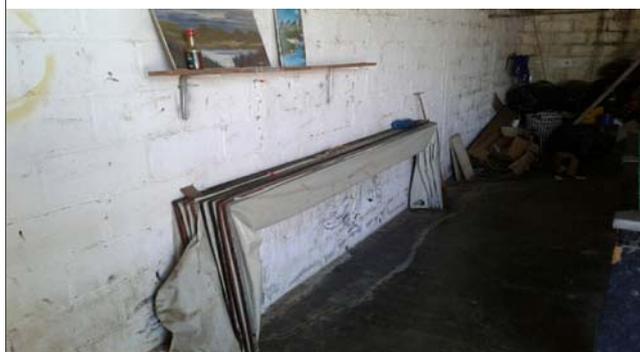
Foto: 1636027654529.jpg ID: 15
Evidência de movimentação no terreno

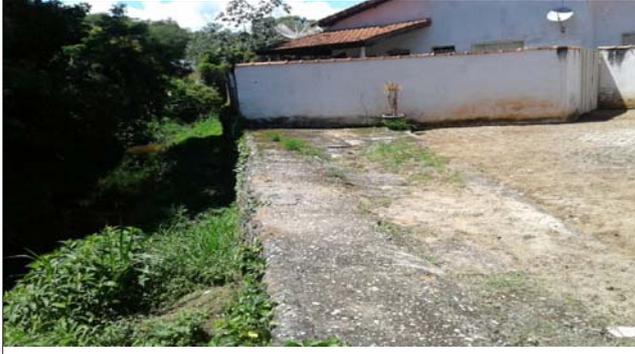
Foto: 1636028726638.jpg

Evidência de movimentação no terreno

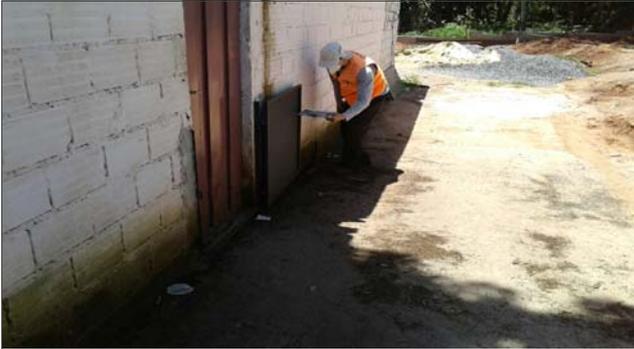
Foto: 1636030341514.jpg ID: 21
Imóveis afetados pelo processo, Comporta e NAT

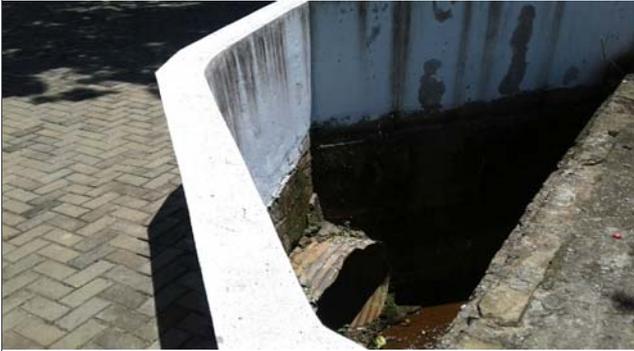
Foto: 1636030398930.jpg ID: 22
detalhe para intervenções no canal

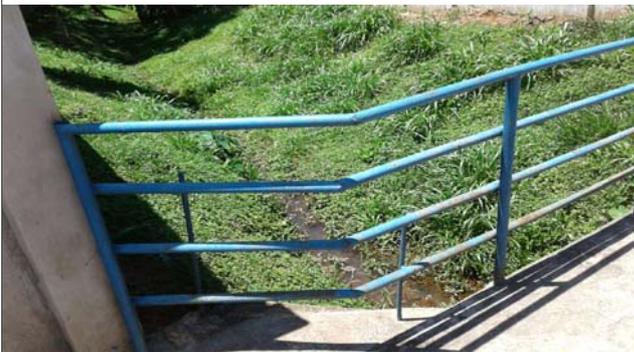
Foto: 1636030419492.jpg ID: 23
Visão geral da drenagem

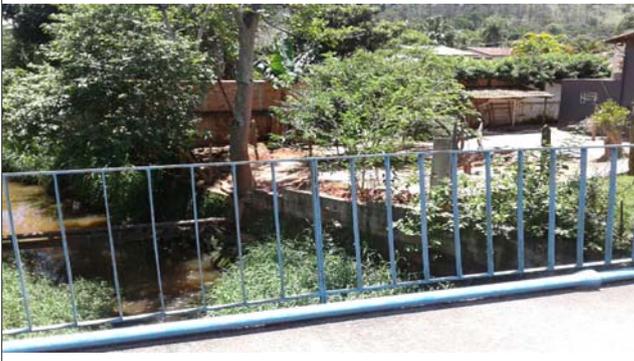
Foto: 1636031239064.jpg ID: 24
Visão geral da drenagem, Imóveis afetados pelo processo

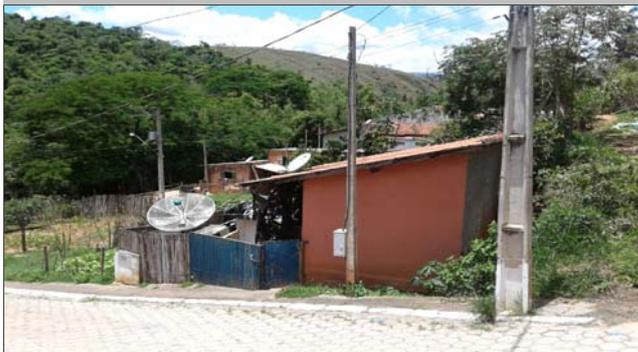
Foto: 1636032902094.jpg ID: 31
Visão geral do setor, Moradia sujeita a risco de escorregamento, Talude de corte com solo exposto

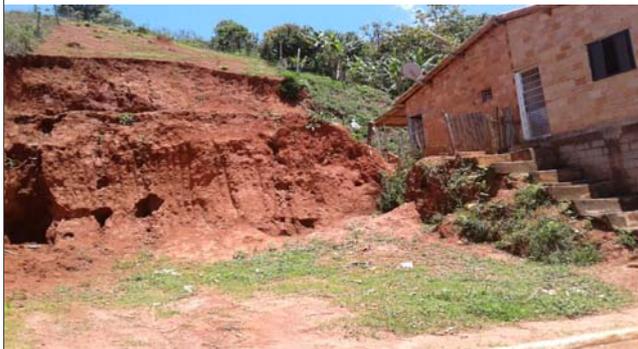
Foto: 1636033030272.jpg ID: 32
Visão geral do setor, Formação de processo erosivo, Talude de corte com solo exposto

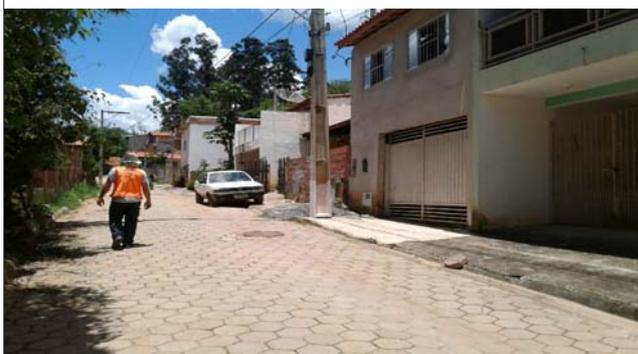
Foto: 1636033177106.jpg ID: 33
Visão geral do setor

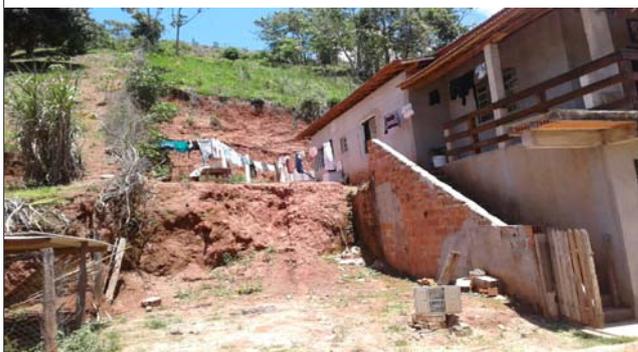
Foto: 1636033223797.jpg ID: 34
Formação de processo erosivo, Moradia sujeita a risco de escorregamento, Talude de corte com solo exposto

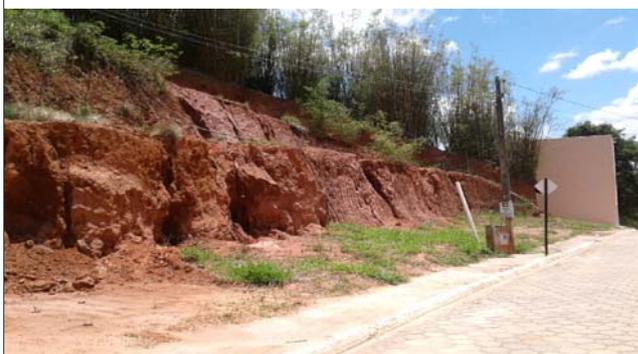
Foto: 1636033805700.jpg ID: 35
Formação de processo erosivo, Talude de corte com solo exposto

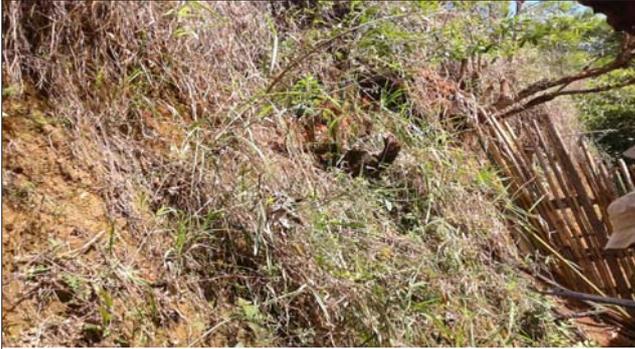
Foto: 1635955820632.jpg ID: 11
Presença de cicatriz de escorregamento pretérito, Talude de corte com solo exposto

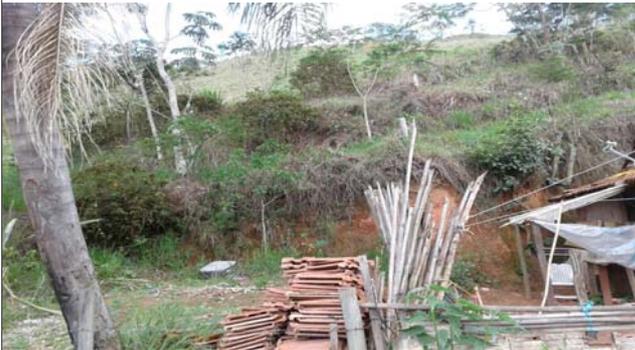
Foto: 1635955967498.jpg ID: 12
Visão geral do setor

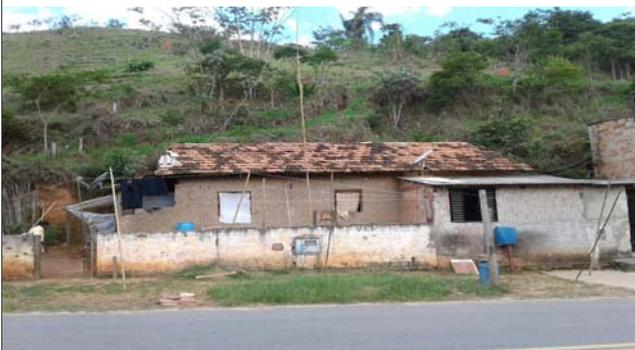
Foto: 1635955996576.jpg ID: 13
Visão geral do setor

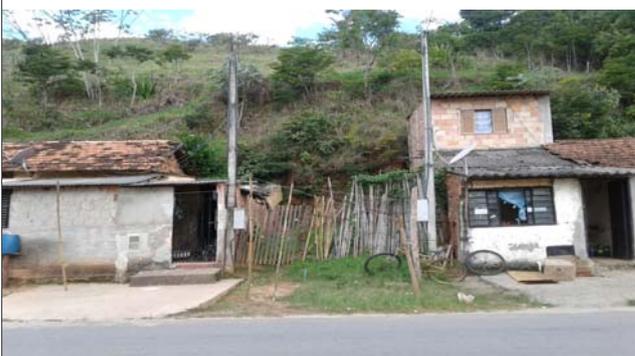
Foto: 1635956049542.jpg ID: 14
Moradia sujeita a risco de escorregamento
