IDENTIFICAÇÃO E LOCALIZAÇÃO

Município: Taubaté

Equipe: Leonardo Dias, Mario Rubens

Data: 16/05/2022

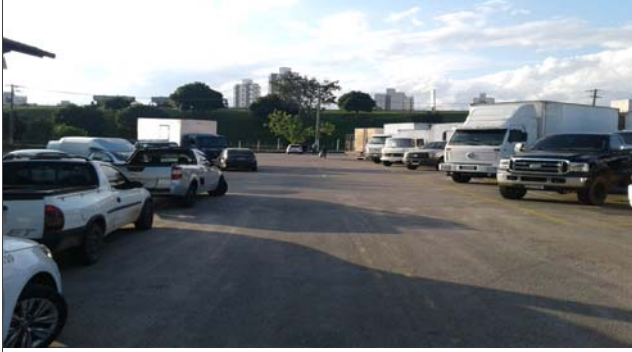
Foto: 1652728834264.jpg ID: 11

Visão geral da área

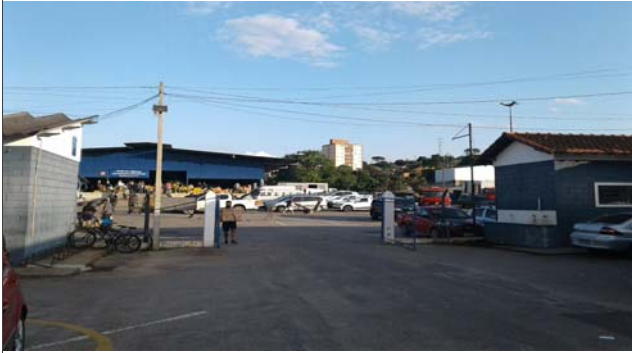
Foto: 1652728875816.jpg ID: 12

Visão geral da área

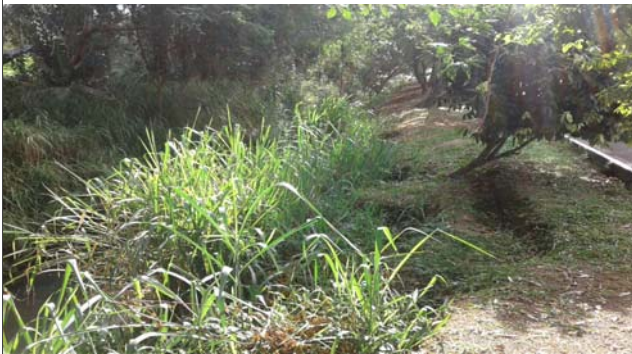
Foto: 1652722254777.jpg ID: 12
Visão geral da drenagem

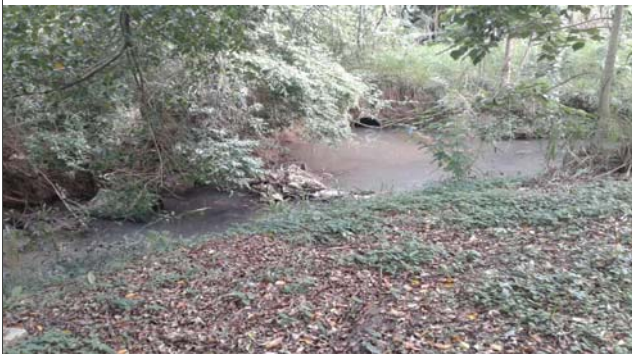
Foto: 1652722436541.jpg ID: 13
Visão geral da drenagem

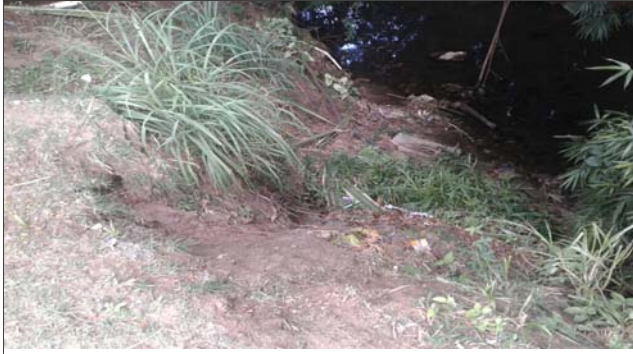
Foto: 1652722635505.jpg ID: 21
Detalhe do canal, Presença de cicatriz de escorregamento pretérito, Formação de processo erosivo, Lançamento de águas/esgoto na superfície

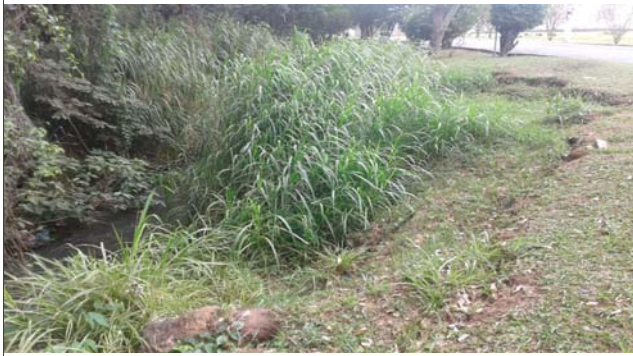
Foto: 1652722723855.jpg ID: 22
Detalhe do canal, Presença de cicatriz de escorregamento pretérito, Evidência de movimentação no terreno, Formação de processo erosivo

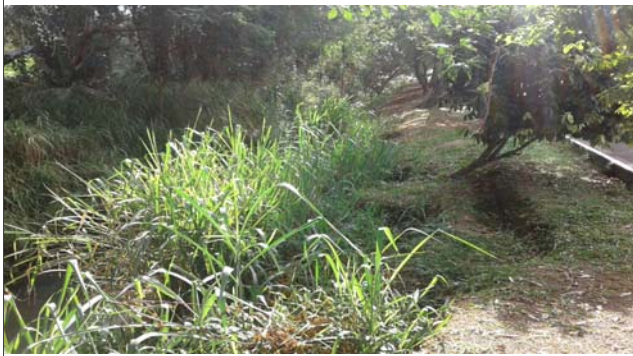
Foto: 1652722885684.jpg ID: 23
Presença de cicatriz de escorregamento pretérito, Evidência de movimentação no terreno, Formação de processo erosivo

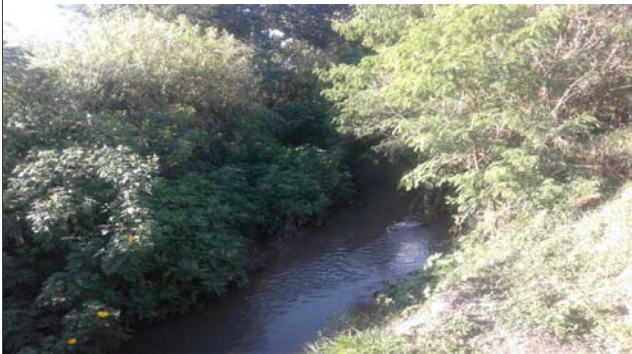
Foto: 1652813510648.jpg ID: 12
Visão geral da drenagem, Detalhe do canal

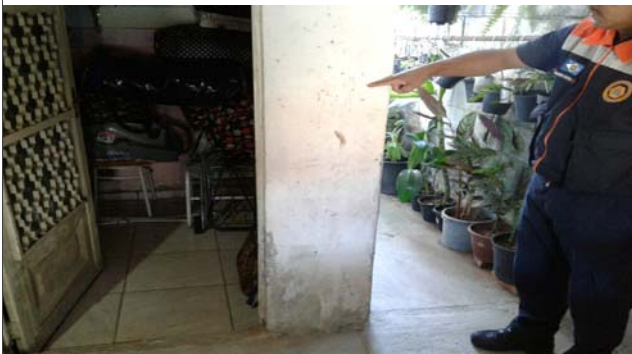
Foto: 1652813618457.jpg ID: 13
Detalhe para marca de água

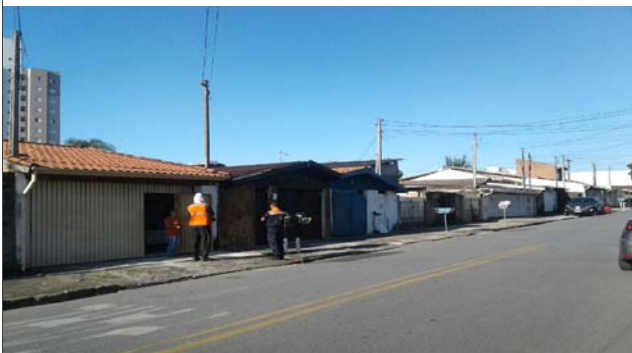
Foto: 1652813671589.jpg ID: 14
Visão geral da área, Limite da área atingida pelo processo, Imóveis afetados pelo processo

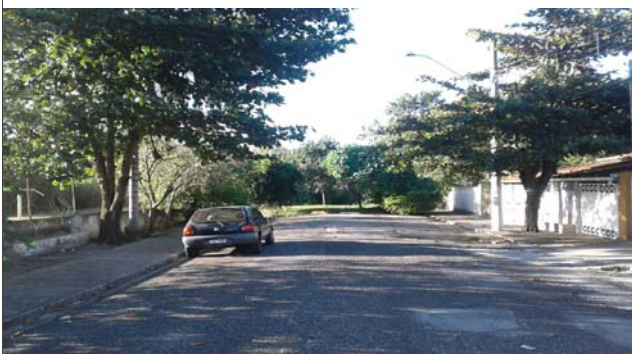
Foto: 1652814442022.jpg ID: 15
Visão geral da área, Imóveis afetados pelo processo

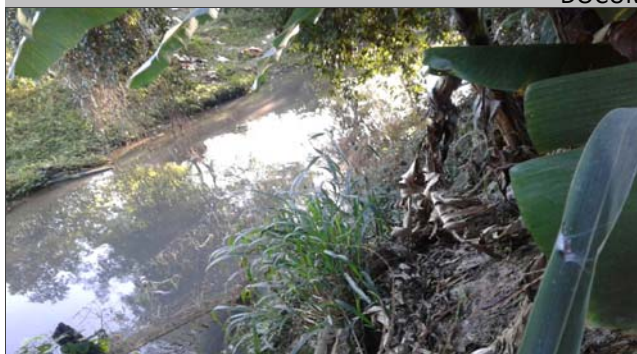
Foto: 1652815299777.jpg ID: 21
Detalhe do canal, Detalhe para processo de erosão e solapamento, Presença de cicatriz de escorregamento pretérito, Evidência de movimentação no terreno, Formação de processo erosivo, Moradia sujeita a risco de solapamento e erosão

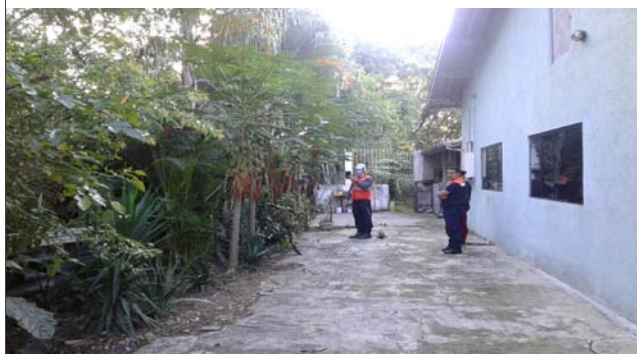
Foto: 1652815454066.jpg ID: 22
Visão geral do setor, Evidência de movimentação em estruturas, Evidência de movimentação no terreno, Moradia sujeita a risco de solapamento

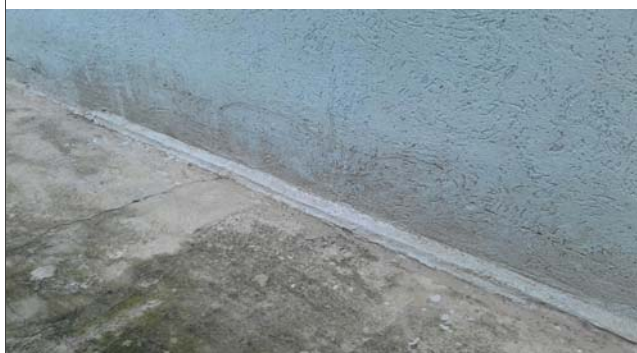
Foto: 1652815528921.jpg ID: 23
Evidência de movimentação em estruturas

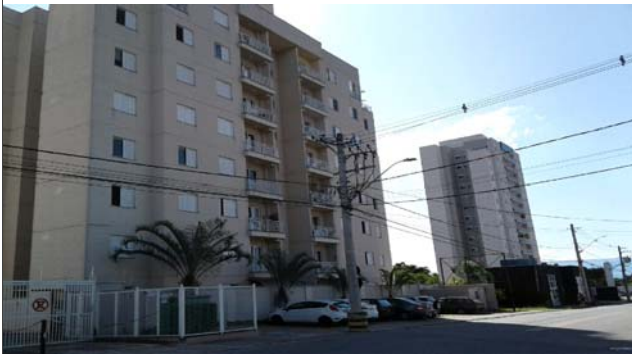
Foto: 1652807860780.jpg ID: 12

Limite da área atingida pelo processo, Imóveis afetados pelo processo

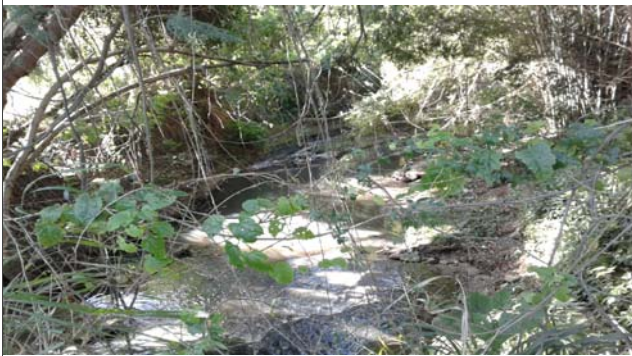
Foto: 1652808925547.jpg ID: 13

Visão geral da drenagem, Detalhe do canal

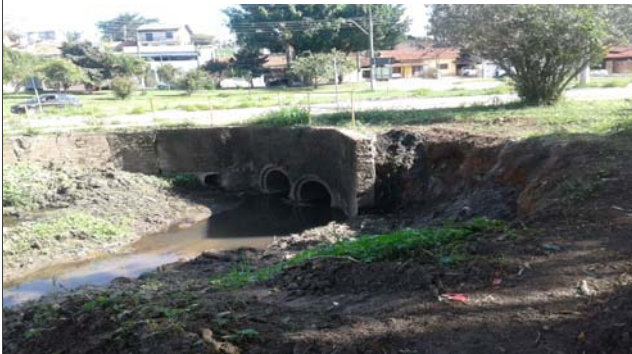
Foto: 1652793533631.jpg ID: 12
Visão geral da drenagem, Detalhe do canal

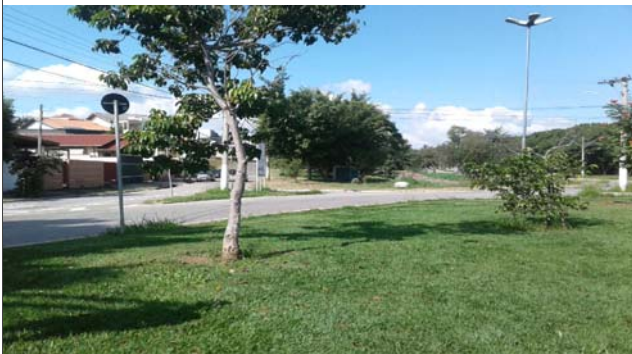
Foto: 1652794727833.jpg ID: 13
Visão geral da área, Visão geral da drenagem, Limite da área atingida pelo processo, Imóveis afetados pelo processo

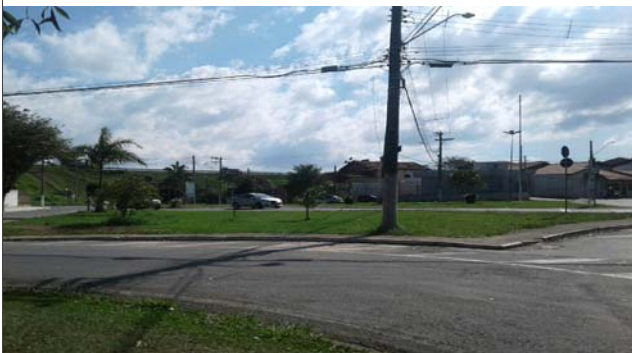
Foto: 1652794216550.jpg ID: 14
Limite da área atingida pelo processo, Imóveis afetados pelo processo

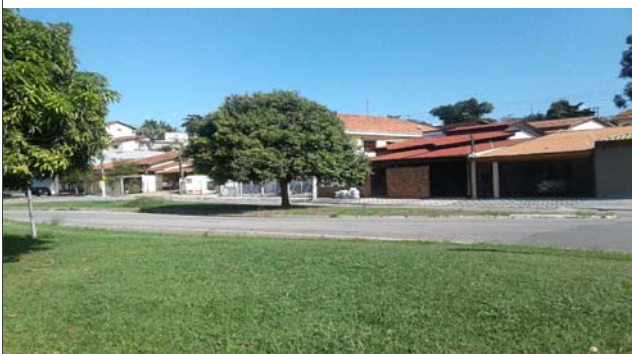
Foto: 1652794282249.jpg ID: 15
Limite da área atingida pelo processo, Imóveis afetados pelo processo

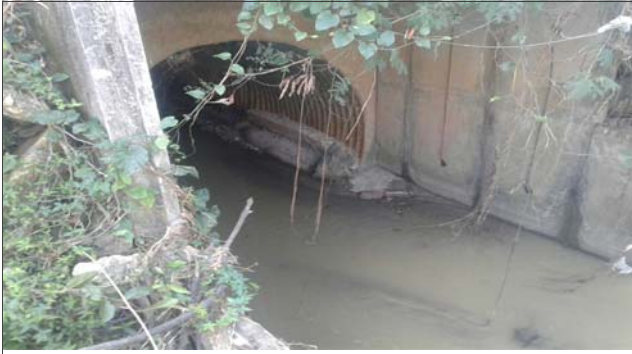
Foto: 1652894965921.jpg ID: 11
Detalhe do canal

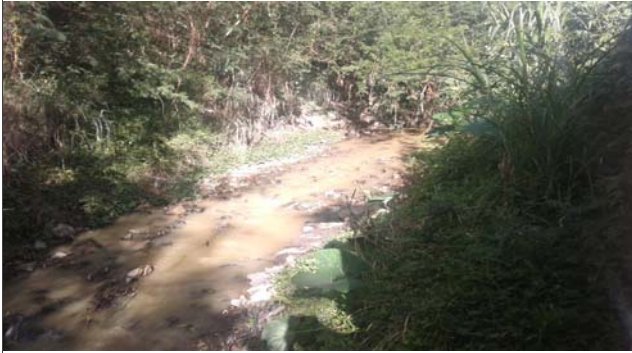
Foto: 1652895051668.jpg ID: 12
Visão geral da drenagem

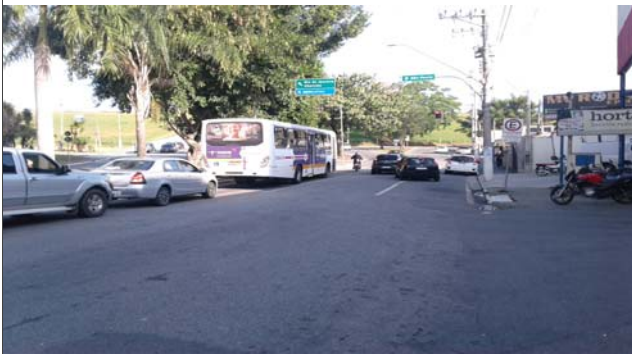
Foto: 1652725817146.jpg ID: 13
Limite da área atingida pelo processo

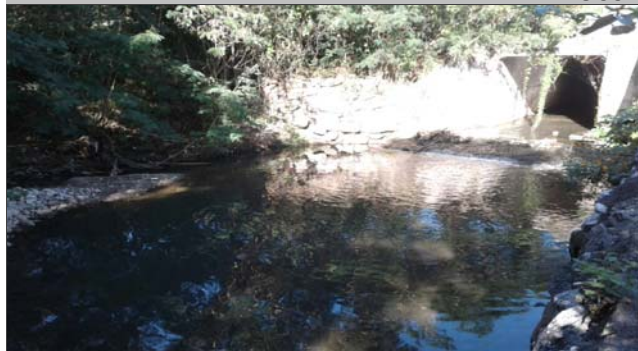
Foto: 1652810835368.jpg ID: 11
Visão geral do setor, Visão geral da drenagem, Detalhe do canal, Detalhe para intervenções no canal

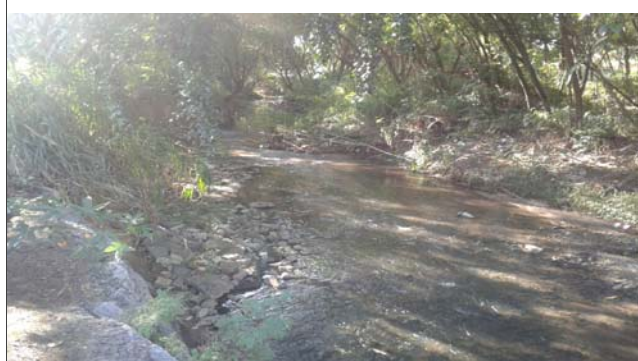
Foto: 1652810924692.jpg ID: 12
Visão geral do setor, Visão geral da drenagem, Detalhe para processo de erosão, Detalhe para processo de solapamento no talude marginal, Presença de cicatriz de escorregamento pretérito, Evidência de movimentação no terreno, Formação de processo erosivo

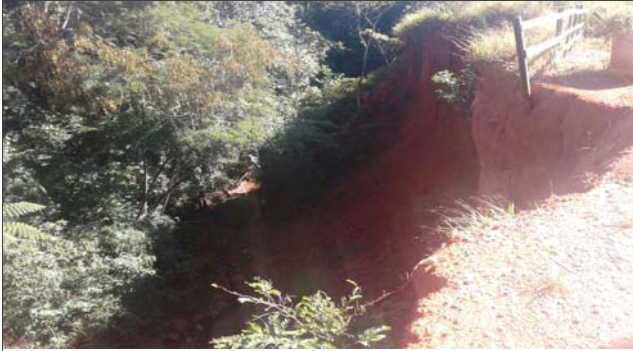
Foto: 1652877899048.jpg ID: 11

Evidência de movimentação no terreno, Formação de processo erosivo,
Presença de cicatriz de escorregamento pretérito

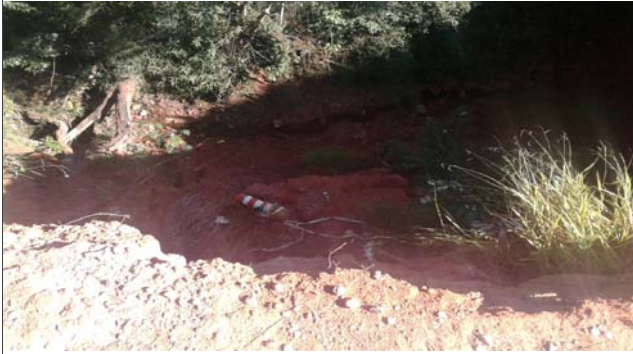
Foto: 1652878010323.jpg ID: 12

Evidência de movimentação no terreno, Formação de processo erosivo,
Presença de cicatriz de escorregamento pretérito

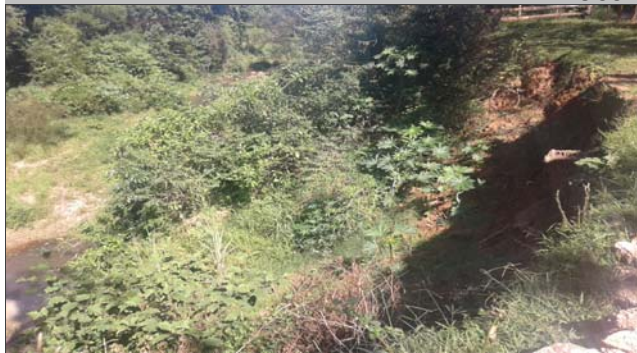
Foto: 1652885461697.jpg ID: 11
Presença de cicatriz de escorregamento pretérito, Formação de processo erosivo

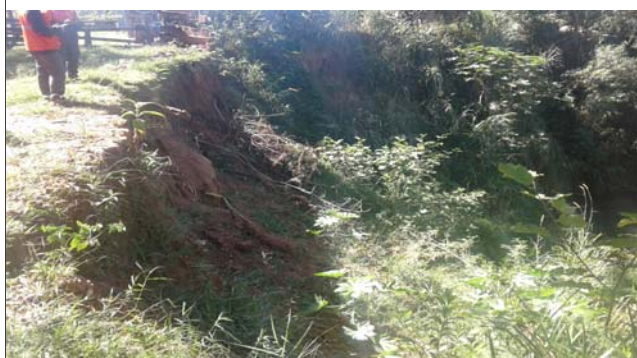
Foto: 1652885525622.jpg ID: 12
Presença de cicatriz de escorregamento pretérito, Formação de processo erosivo

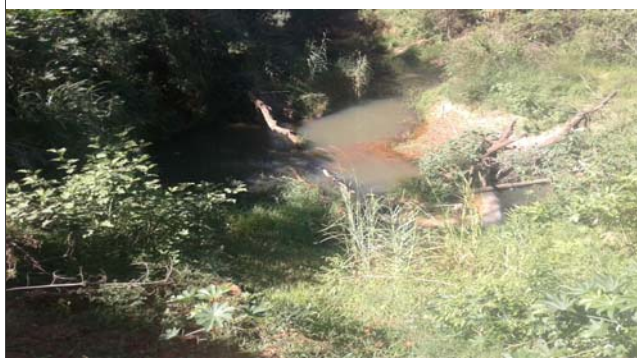
Foto: 1652885687292.jpg ID: 13
Detalhe do canal

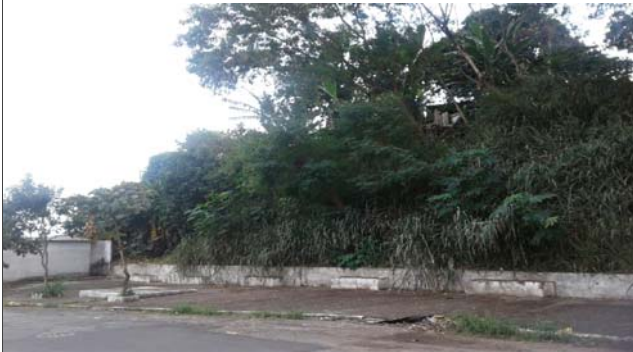
Foto: 1652450564014.jpg ID: 12

Visão geral do setor, Depósito de escorregamento pretérito, Evidência de movimentação no terreno, Formação de processo erosivo, Presença de cicatriz de escorregamento pretérito

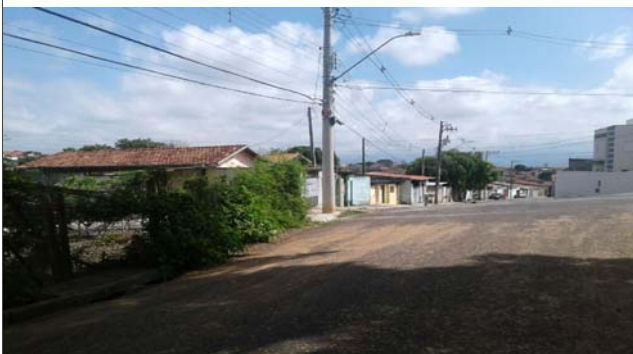
Foto: 1652451892585.jpg ID: 13

Visão geral do setor, Moradia sujeita a risco de escorregamento

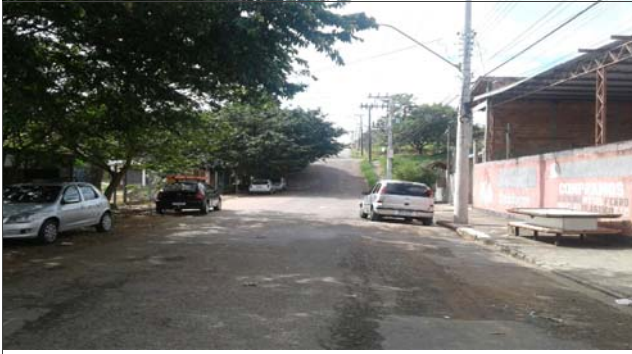
Foto: 1652453196600.jpg ID: 21

Visão geral da área, Limite da área atingida pelo processo

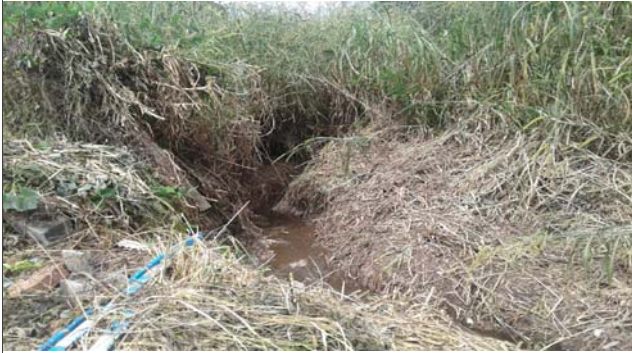
Foto: 1652454644185.jpg ID: 22

Visão geral da drenagem, Detalhe do canal

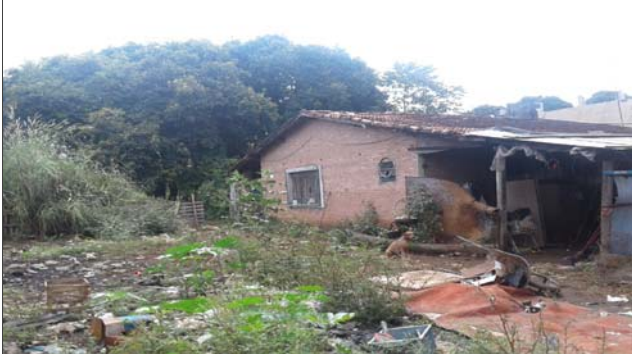
Foto: 1652454247105.jpg ID: 23

Visão geral da área, Limite da área atingida pelo processo, Imóveis afetados pelo processo
