IDENTIFICAÇÃO E LOCALIZAÇÃO

Município: Tremembé **Nome da área:** TRE/001 **Setor de Risco:** TRE/001/001/INU/R1/V1
Endereço: Rua Osvaldo Teodoro da Silva **Bairro:** Aterrado
Condições de acesso: Livre para ambulância, ônibus e caminhões **Data:** 10/05/2022
Equipe: Leonardo Dias, Mario Rubens **Latitude:** 7460693 **Longitude:** 441743 **Sirgas 2000/UTM 23S**
Município fronteira: Tremembé 100%

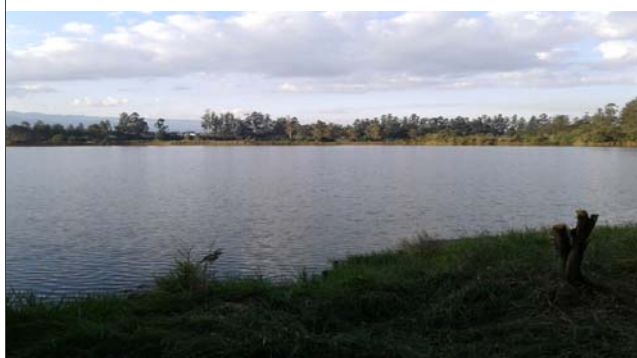
Foto: 1652211475112.jpg ID: 14
Visão geral da área

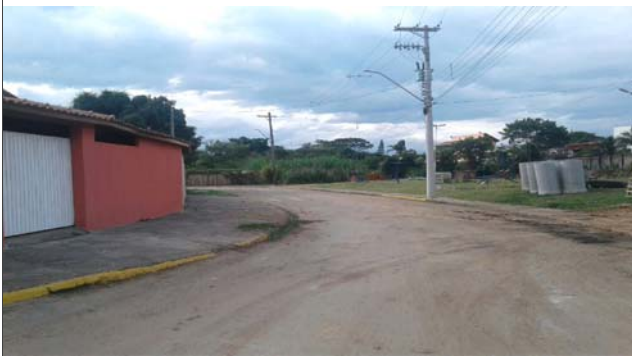
Foto: 1652291114004.jpg ID: 11
Visão geral da área, Limite da área atingida pelo processo, Imóveis afetados pelo processo

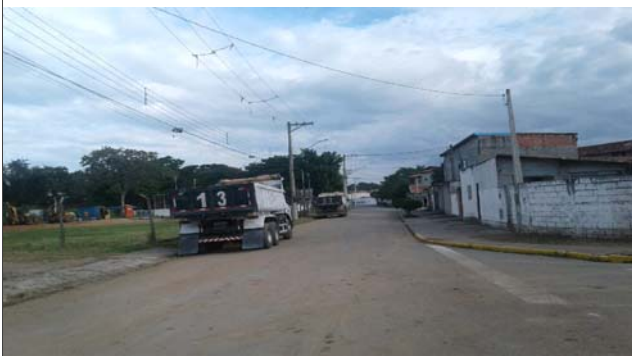
Foto: 1652291211968.jpg ID: 12
Visão geral da área, Imóveis afetados pelo processo

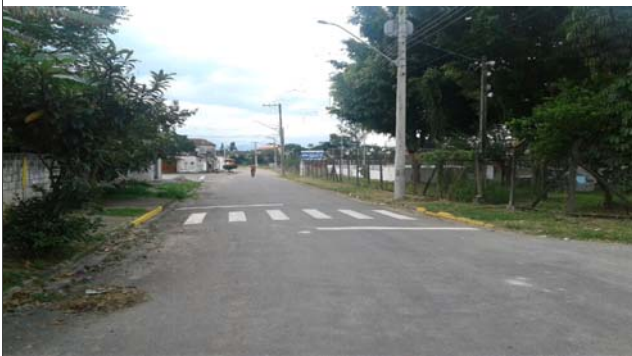
Foto: 1652291250381.jpg ID: 13
Visão geral da área, Imóveis afetados pelo processo

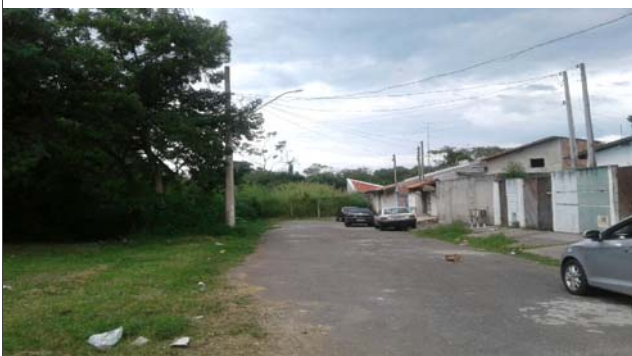
Foto: 1652291984454.jpg ID: 14
Visão geral da área, Imóveis afetados pelo processo

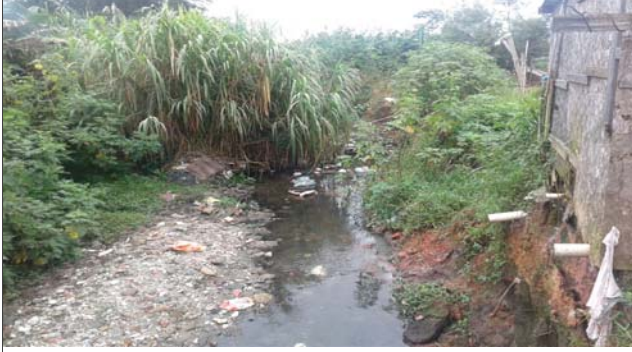
Foto: 1652360085936.jpg ID: 21
Depósito de escorregamento pretérito, Presença de cicatriz de escorregamento pretérito, Formação de processo erosivo, Presença de vazamento de tubulação de água/esgoto, Moradia sujeita a risco de solapamento

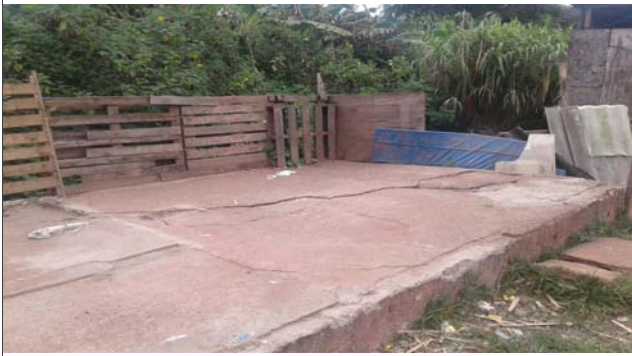
Foto: 1652360139723.jpg ID: 22
Evidência de movimentação em estruturas

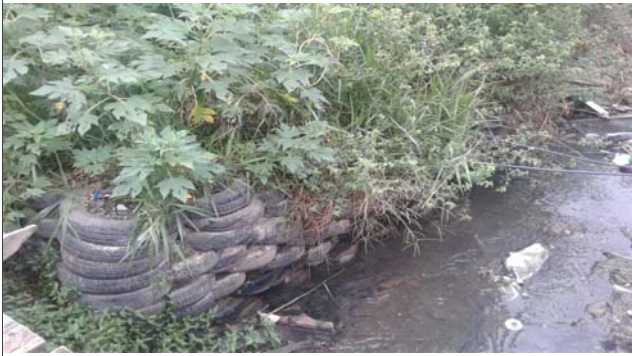
Foto: 1652361728909.jpg ID: 24
Visão geral da drenagem, Presença de cicatriz de escorregamento pretérito, Formação de processo erosivo

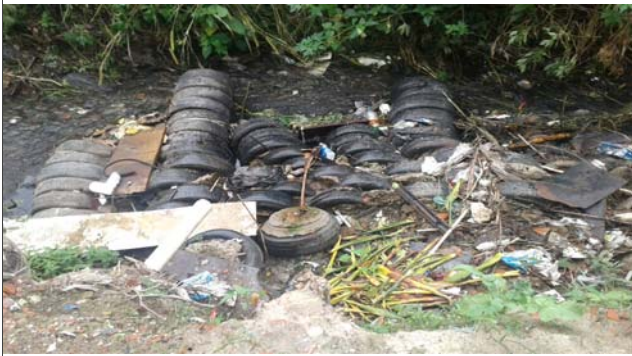
Foto: 1652361941481.jpg ID: 25
Presença de cicatriz de escorregamento pretérito, Formação de processo erosivo

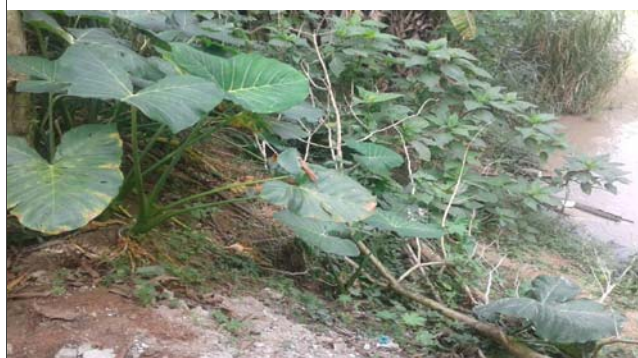
Foto: 1652280495775.jpg ID: 12
Detalhe para processo de erosão, Detalhe para processo de solapamento no talude, Depósito de escorregamento pretérito, Presença de cicatriz de escorregamento pretérito, Evidência de movimentação no terreno, Formação de processo erosivo

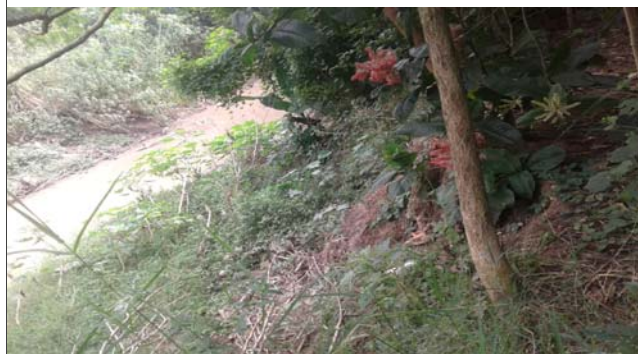
Foto: 1652280560161.jpg ID: 13
Detalhe do canal, Detalhe para processo de erosão, Detalhe para processo de solapamento no talude, Depósito de escorregamento pretérito, Presença de cicatriz de escorregamento pretérito, Evidência de movimentação no terreno, Formação de processo erosivo

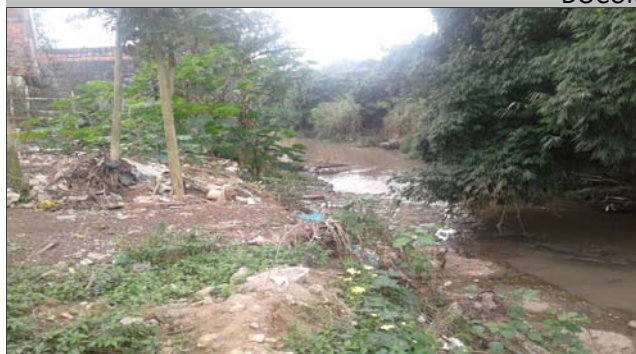
Foto: 1652271049922.jpg ID: 11

Detalhe para processo de erosão e solapamento, Depósito e cicatriz de escorregamento pretérito, Evidência de movimentação em estruturas e no terreno, Formação de processo erosivo, Moradia sujeita a risco de solapamento e erosão

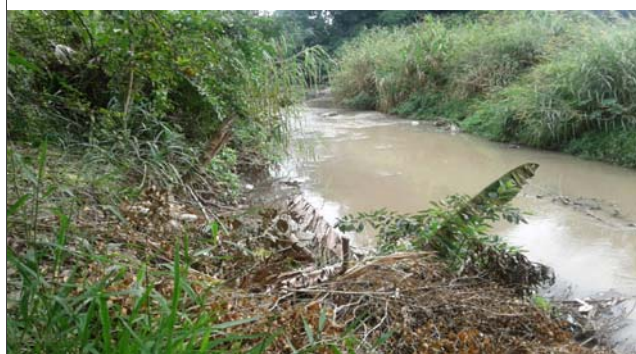
Foto: 1652272107012.jpg ID: 14

Visão geral da drenagem, Detalhe para processo de erosão e solapamento, Depósito e cicatriz de escorregamento pretérito, Evidência de movimentação no terreno, Formação de processo erosivo, Lançamento de águas/esgoto na superfície

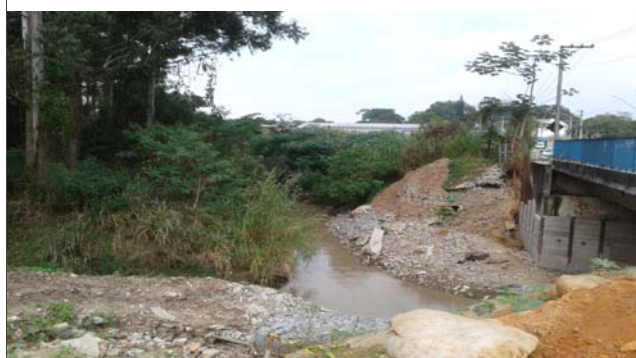
Foto: 1652273755439.jpg ID: 15

Visão geral do setor, Visão geral da drenagem, Detalhe do canal, Detalhe para intervenções no canal, Detalhe para processo de ravinamento

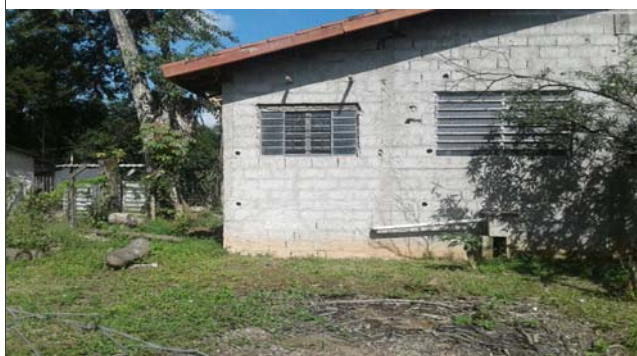
Foto: 1652104370268.jpg ID: 24
Limite da área atingida pelo processo, Imóveis afetados pelo processo, Detalhe para marca de água

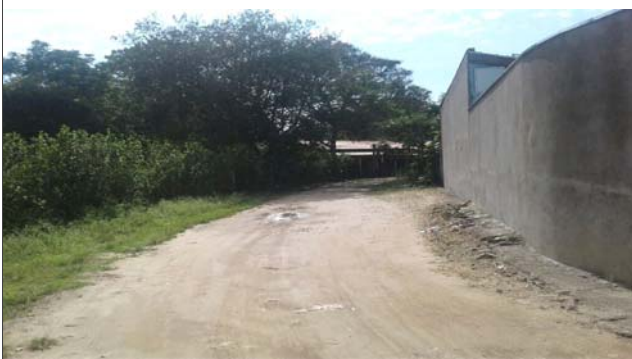
Foto: 1652114334849.jpg ID: 14
Visão geral da área, Limite da área atingida pelo processo, Imóveis afetados pelo processo
