**IDENTIFICAÇÃO E LOCALIZAÇÃO**

**Município:** Areias **Nome da área:** ARE/001 **Setor de Risco:** ARE/001/001/INU/R1/V1  
**Endereço:** Rodovia dos Tropeiros **Bairro:** Represa  
**Condições de acesso:** Livre para ambulância, ônibus e caminhões **Data:** 18/11/2021  
**Equipe:** Mario Rubens, Mikhael **Latitude:** 7502403 **Longitude:** 530190 **Sirgas 2000/UTM 23S**  
**Município fronteira:** Areias 100%

**Setor mapeado**  
**ARE/001/001/INU/R1/V1**

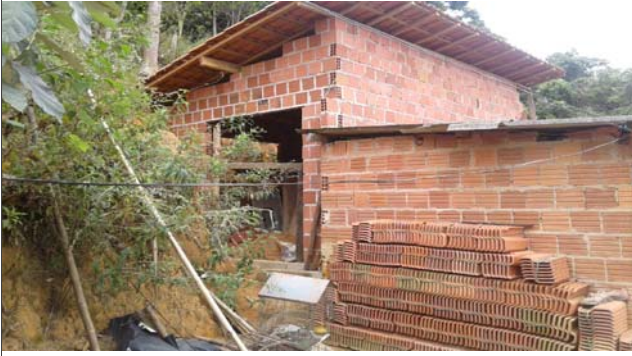
Foto: 1637241568506.jpg

Visão geral do setor, Formação de processo erosivo, Moradia sujeita a risco de escorregamento, Talude de corte com solo exposto

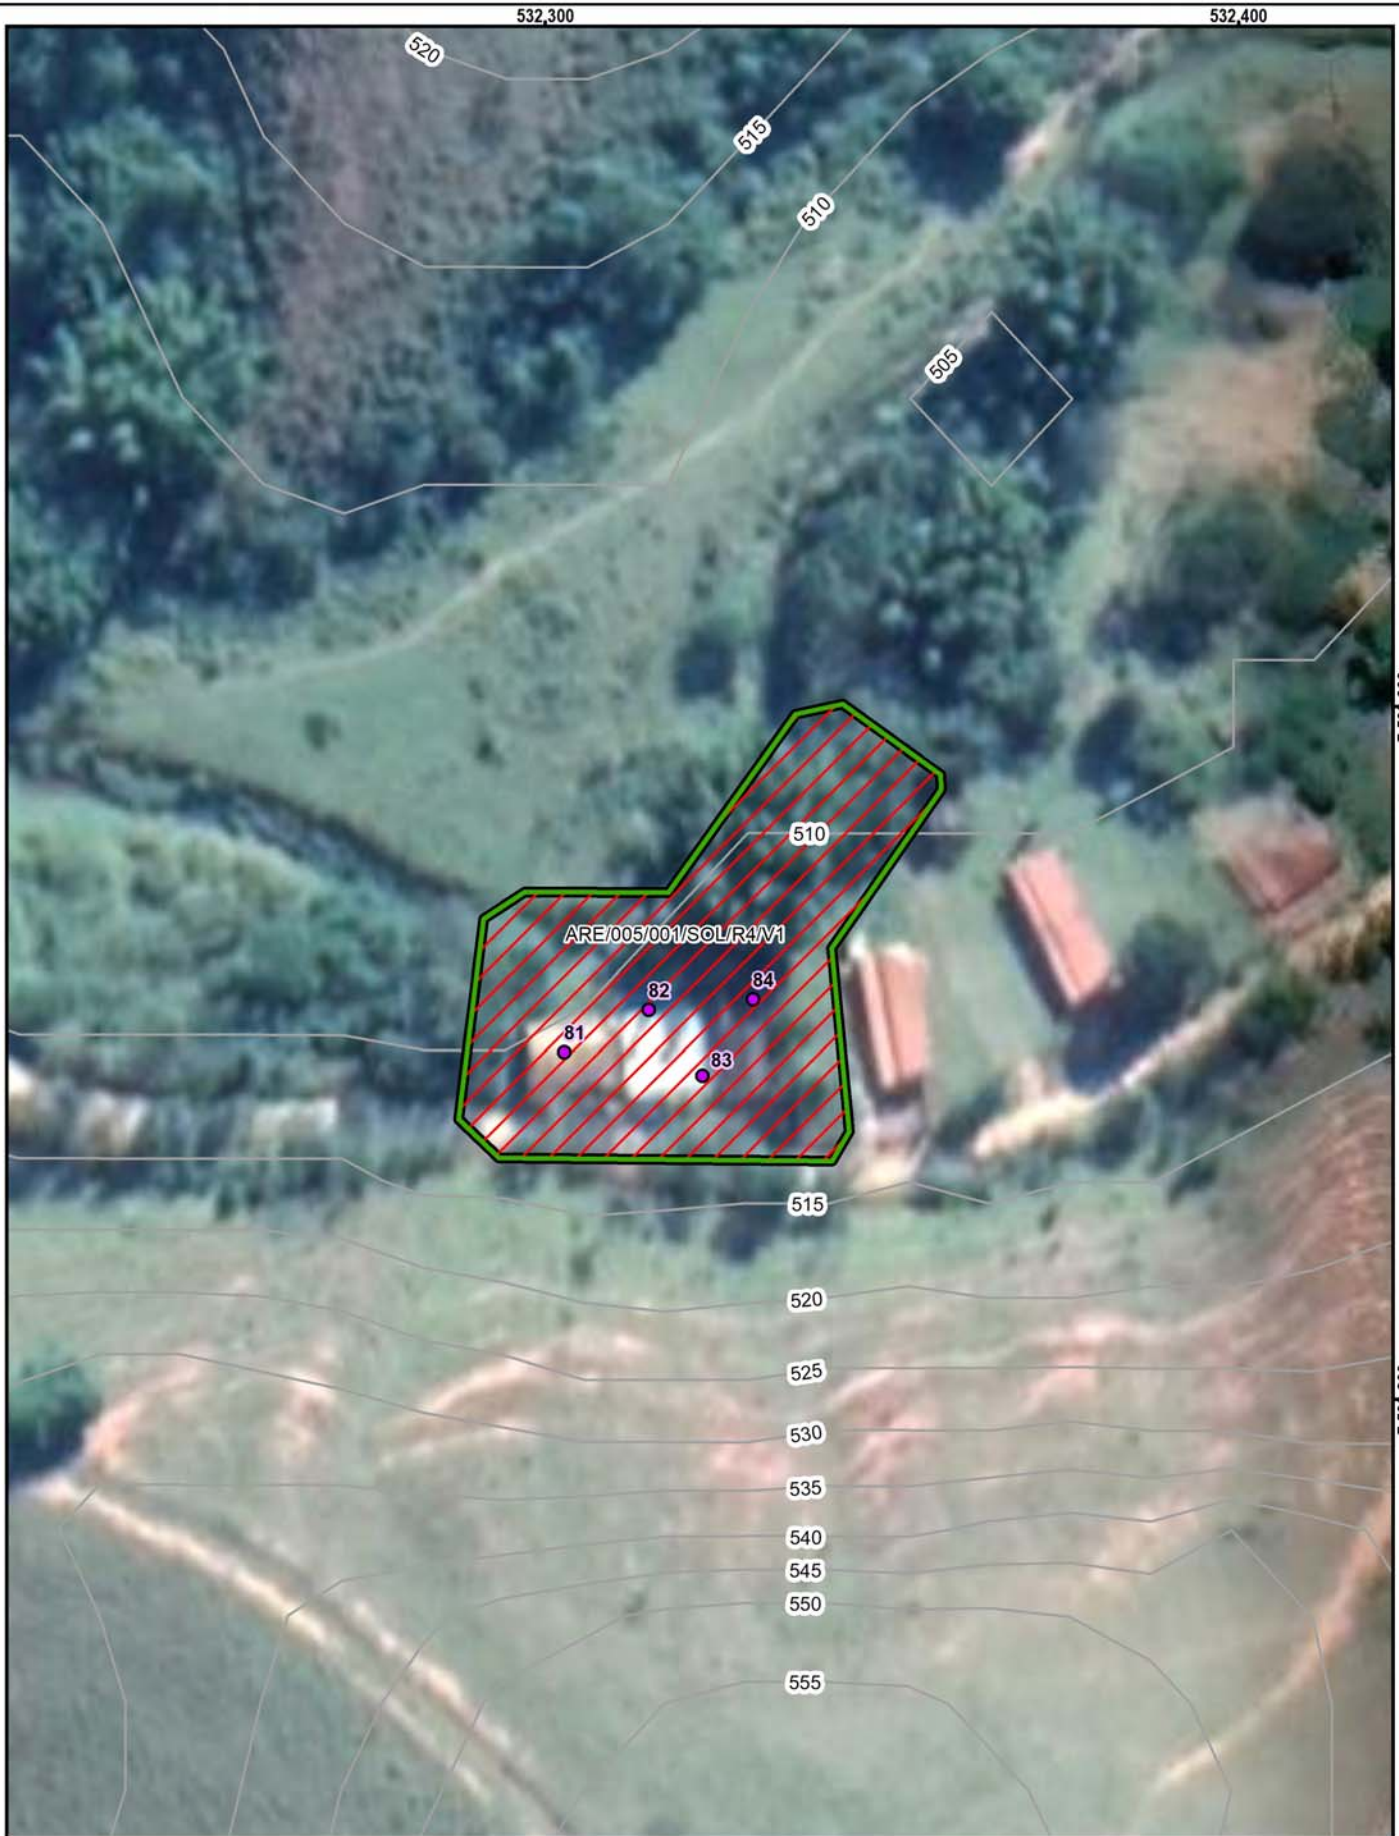
**Setor mapeado**  
**ARE/005/001/SOL/R4/V1**

Foto: 1637261849096.jpg ID: 84  
Visão geral da drenagem, Detalhe do canal, Detalhe para processo de solapamento no talude

P2	Plantio de vegetação (Gramínea) m <sup>2</sup>		
	P3	Plantio de vegetação (Tela biodegradável) - m <sup>2</sup> <i>Obs: Valores não incluem a manutenção do plantio</i>		
Revestimento do Talude -Tela + Concreto Projetado	T1	Execução de revestimento com tela metálica - m <sup>2</sup>		
	T2	Execução de revestimento com concreto projetado -m <sup>2</sup>		
	T3	Reconstituicao de talude -m <sup>3</sup>	534,00	97.209,00
Sistema de Drenagem Superficial e Subsuperficial	D1	Canaleta de drenagem meia cana- m		
	D2	Caixa de passagem - unidade		
	D3	Escada d'água - m		
	D4	Guia -m		
	D5	Sarjeta - m		
	D6	Rede de esgoto - m		
	D7	Dreno Horizontal Profundo (5m) - uni		
	D8	Galeria de água pluvial Subterrânea-m		
	D9	Trincheira Drenante - m <sup>3</sup>		
	D10	Pavimentação de rua - m <sup>2</sup>		
	D11	Bueiro - unidade		
Canalização de Córrego	C1	Gabião Caixa- m <sup>3</sup> Altura: 4      Largura: 4	2.496,00	1.843.571,00

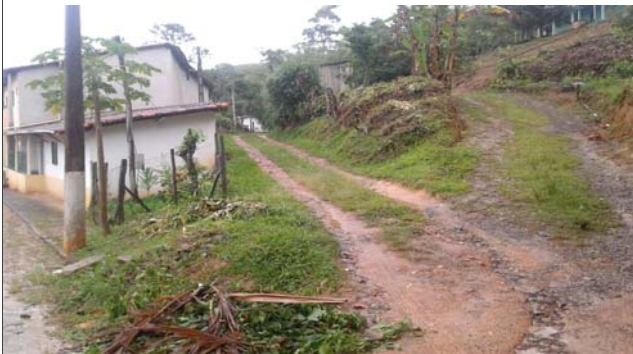
Foto: 1637316594589.jpg ID: 12  
Visão geral do setor

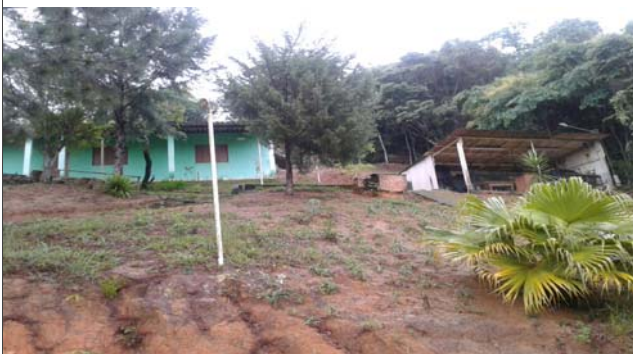
Foto: 1637316622846.jpg ID: 13  
Visão geral do setor
