IDENTIFICAÇÃO E LOCALIZAÇÃO

Município: Cachoeira Paulista **Nome da área:** CAP/001 **Setor de Risco:** CAP/001/001/INU/R1/V1
Endereço: Travessa 3 **Bairro:** Embauzinho
Condições de acesso: Livre para ambulância, ônibus e caminhões **Data:** 21/12/2021
Equipe: Mario Rubens, Mikhael **Latitude:** 7499493 **Longitude:** 499633 **Sirgas 2000/UTM 23S**
Município fronteira: Cachoeira Paulista 61.85%, Cruzeiro

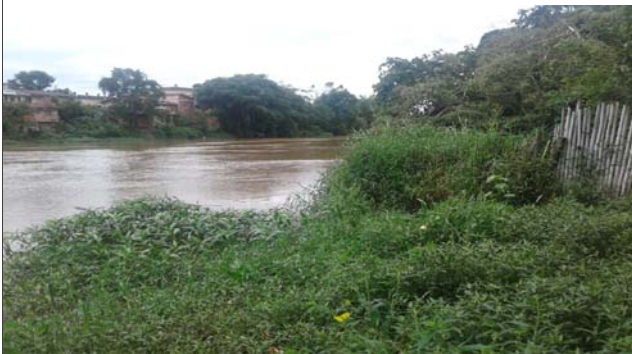
Foto: 1641385680557.jpg ID: 13
Visão geral da drenagem,

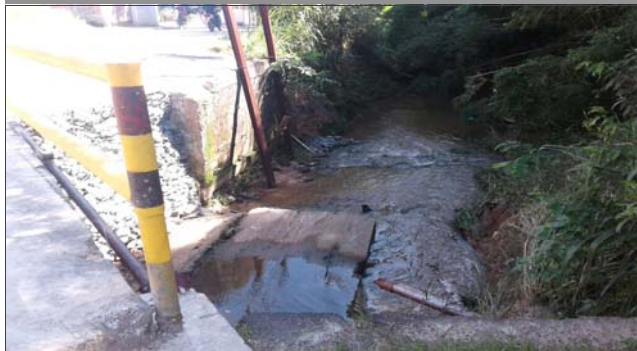
Foto: 1640084100164.jpg ID: 11
Visão geral da drenagem

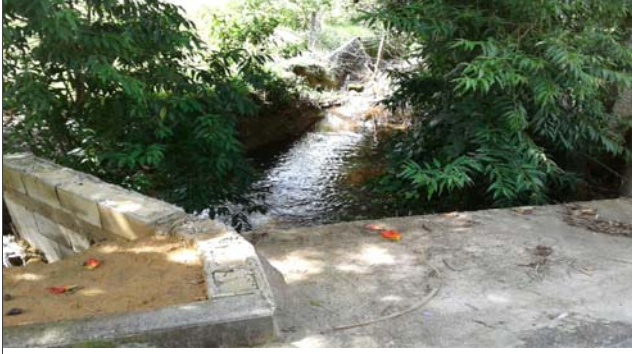
Foto: 1641227716277.jpg ID: 11
Visão geral da drenagem, Vista para jusante

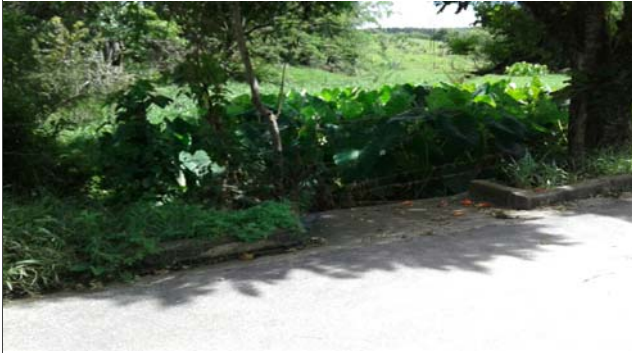
Foto: 1641227847726.jpg ID: 12
Visão geral da drenagem, detalhe para intervenções no canal,

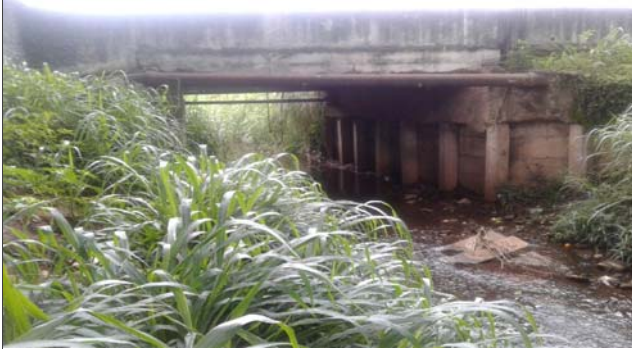
Foto: 1641295667538.jpg ID: 11
Visão geral da drenagem

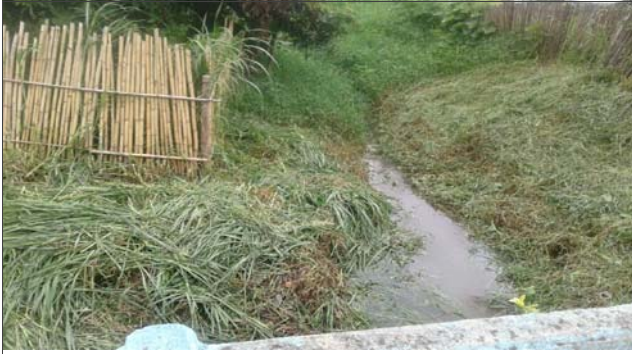
Foto: 1641302053838.jpg ID: 21
Visão geral da drenagem, Vista para montante

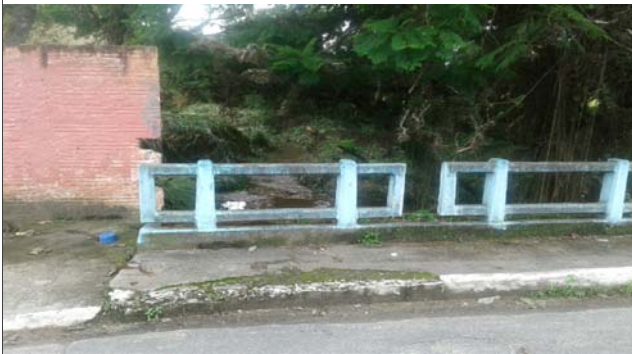
Foto: 1641302199777.jpg ID: 22
Visão geral da drenagem, detalhe para intervenções no canal,

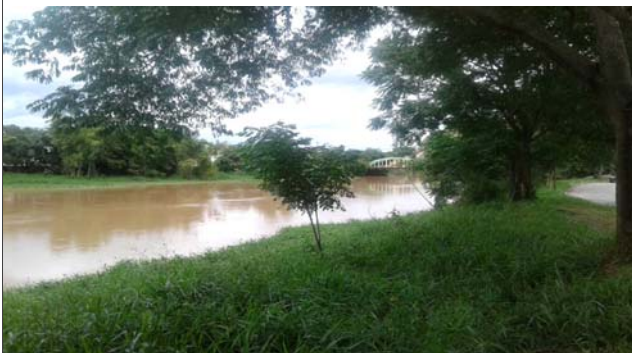
Foto: 1641318371810.jpg ID: 14
Visão geral da drenagem,

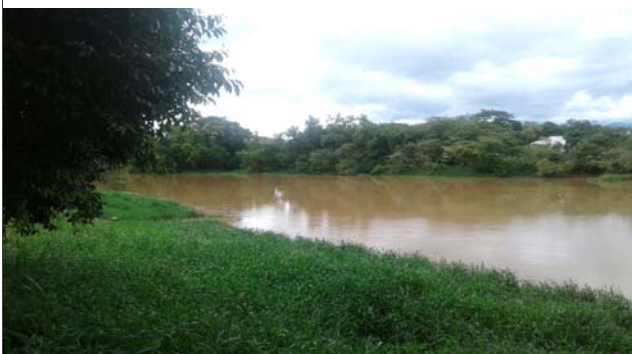
Foto: 1641318451923.jpg ID: 15
Visão geral da drenagem,

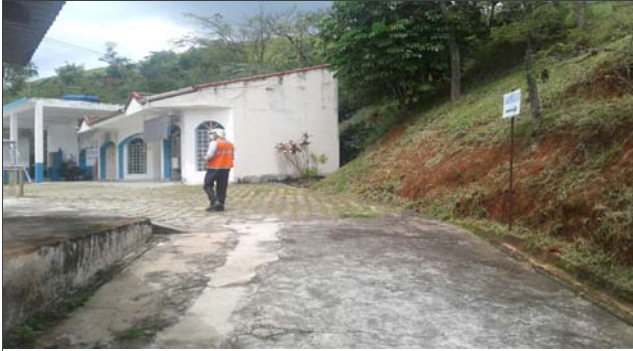
Foto: 1641395553621.jpg ID: 11
Formação de processo erosivo, Talude de corte com solo exposto

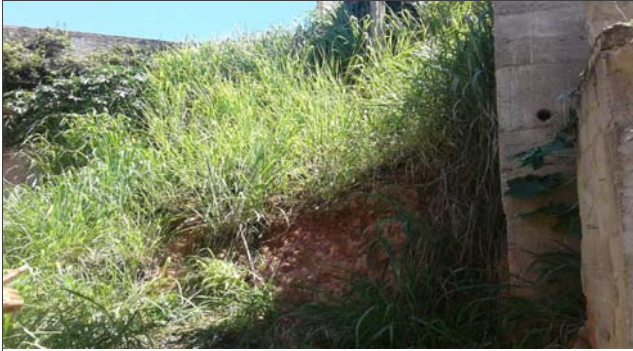
Foto: 1640015233423.jpg ID: 31
Formação de processo erosivo, Presença de cicatriz de escorregamento pretérito, Talude de corte com solo exposto

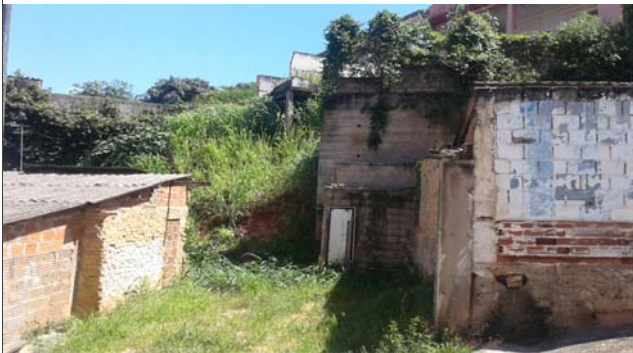
Foto: 1640015382253.jpg ID: 33
Visão geral do setor, Formação de processo erosivo, Moradia sujeita a risco de escorregamento, Presença de cicatriz de escorregamento pretérito, Talude de corte com solo exposto

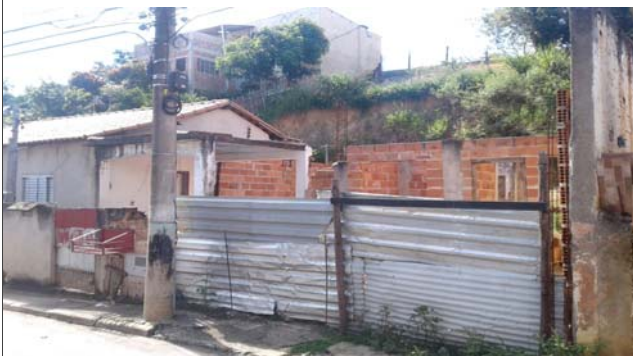
Foto: 1640019788595.jpg ID: 43
Formação de processo erosivo, Talude de corte com solo exposto

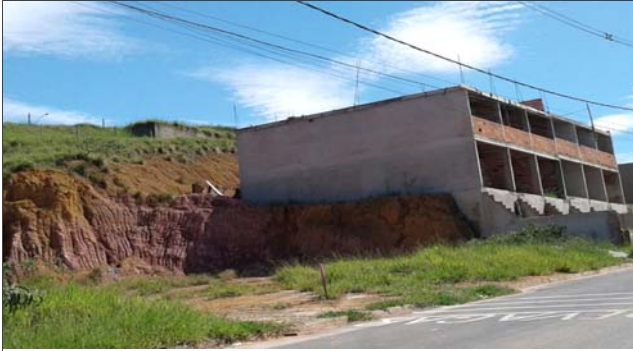
Foto: 1640172538898.jpg ID: 11
Formação de processo erosivo, Talude de corte com solo exposto

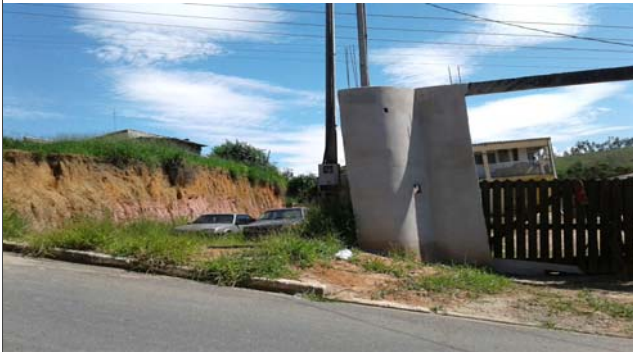
Foto: 1640172597862.jpg ID: 12
Formação de processo erosivo, Talude de corte com solo exposto

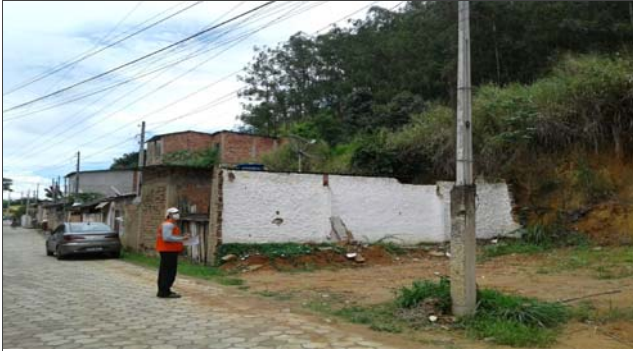
Foto: 1641214946468.jpg ID: 11
Visão geral do setor, Formação de processo erosivo, Talude de corte com solo exposto

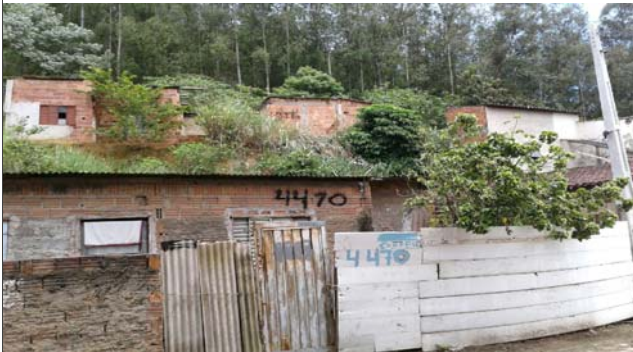
Foto: 1641215421162.jpg ID: 12
Visão geral do setor, Moradia sujeita a risco de escorregamento, Talude de corte com solo exposto, Moradias próximas ao topo do talude de corte

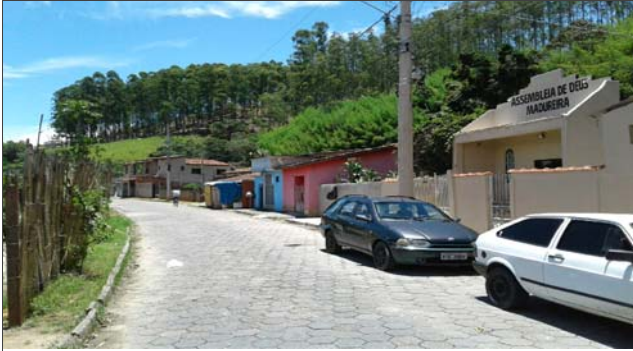
Foto: 1641219958159.jpg ID: 31
Visão geral do setor, Moradia sujeita a risco de escorregamento

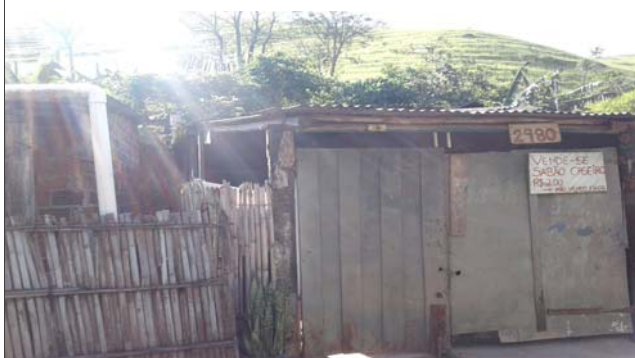
Foto: 1640108955878.jpg ID: 23
Formação de processo erosivo, Talude de corte com solo exposto

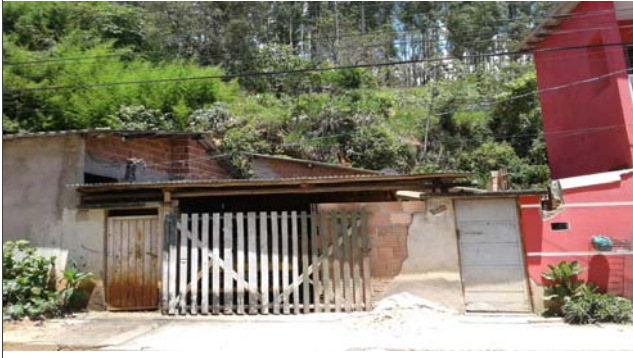
Foto: 1640178577719.jpg ID: 32
Talude de corte com solo exposto

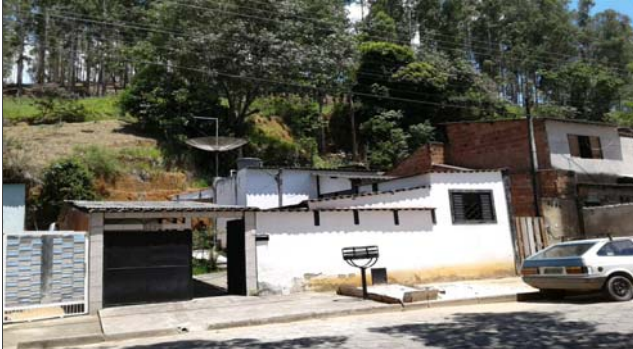
Foto: 1640178614768.jpg ID: 33
Formação de processo erosivo, Talude de corte com solo exposto

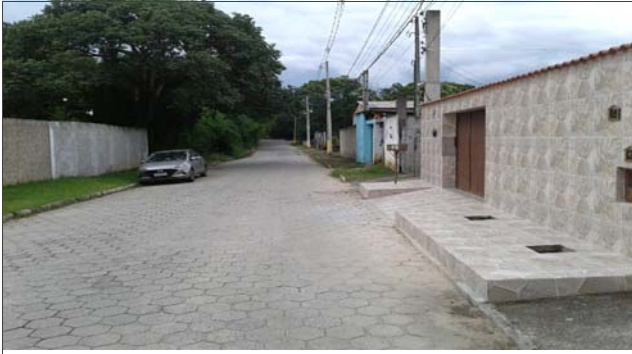
Foto: 1641235343124.jpg ID: 21
Imóveis afetados pelo processo

- Controle da drenagem superficial e erosão do solo (melhoria na infiltração, disciplinamento das águas, estabilização de taludes)
- Intervenções no canal para redução da vazão (recomposição do canal ou modificações na forma e trajeto; exige estudos hidrológicos e projetos específicos)
