IDENTIFICAÇÃO E LOCALIZAÇÃO

Município: Canas **Nome da área:** CAN/001 **Setor de Risco:** CAN/001/001/INU/R2/V1
Endereço: Rua Santo Antônio **Bairro:** Caninhas
Condições de acesso: Livre para ambulância, ônibus e caminhões **Data:** 05/01/2022
Equipe: Mario Rubens, Mikhael **Latitude:** 7491489 **Longitude:** 495615 **Sirgas 2000/UTM 23S**
Município fronteira: Cachoeira Paulista 38.20%, Canas 61

Setor mapeado
CAN/001/001/INU/R2/V1

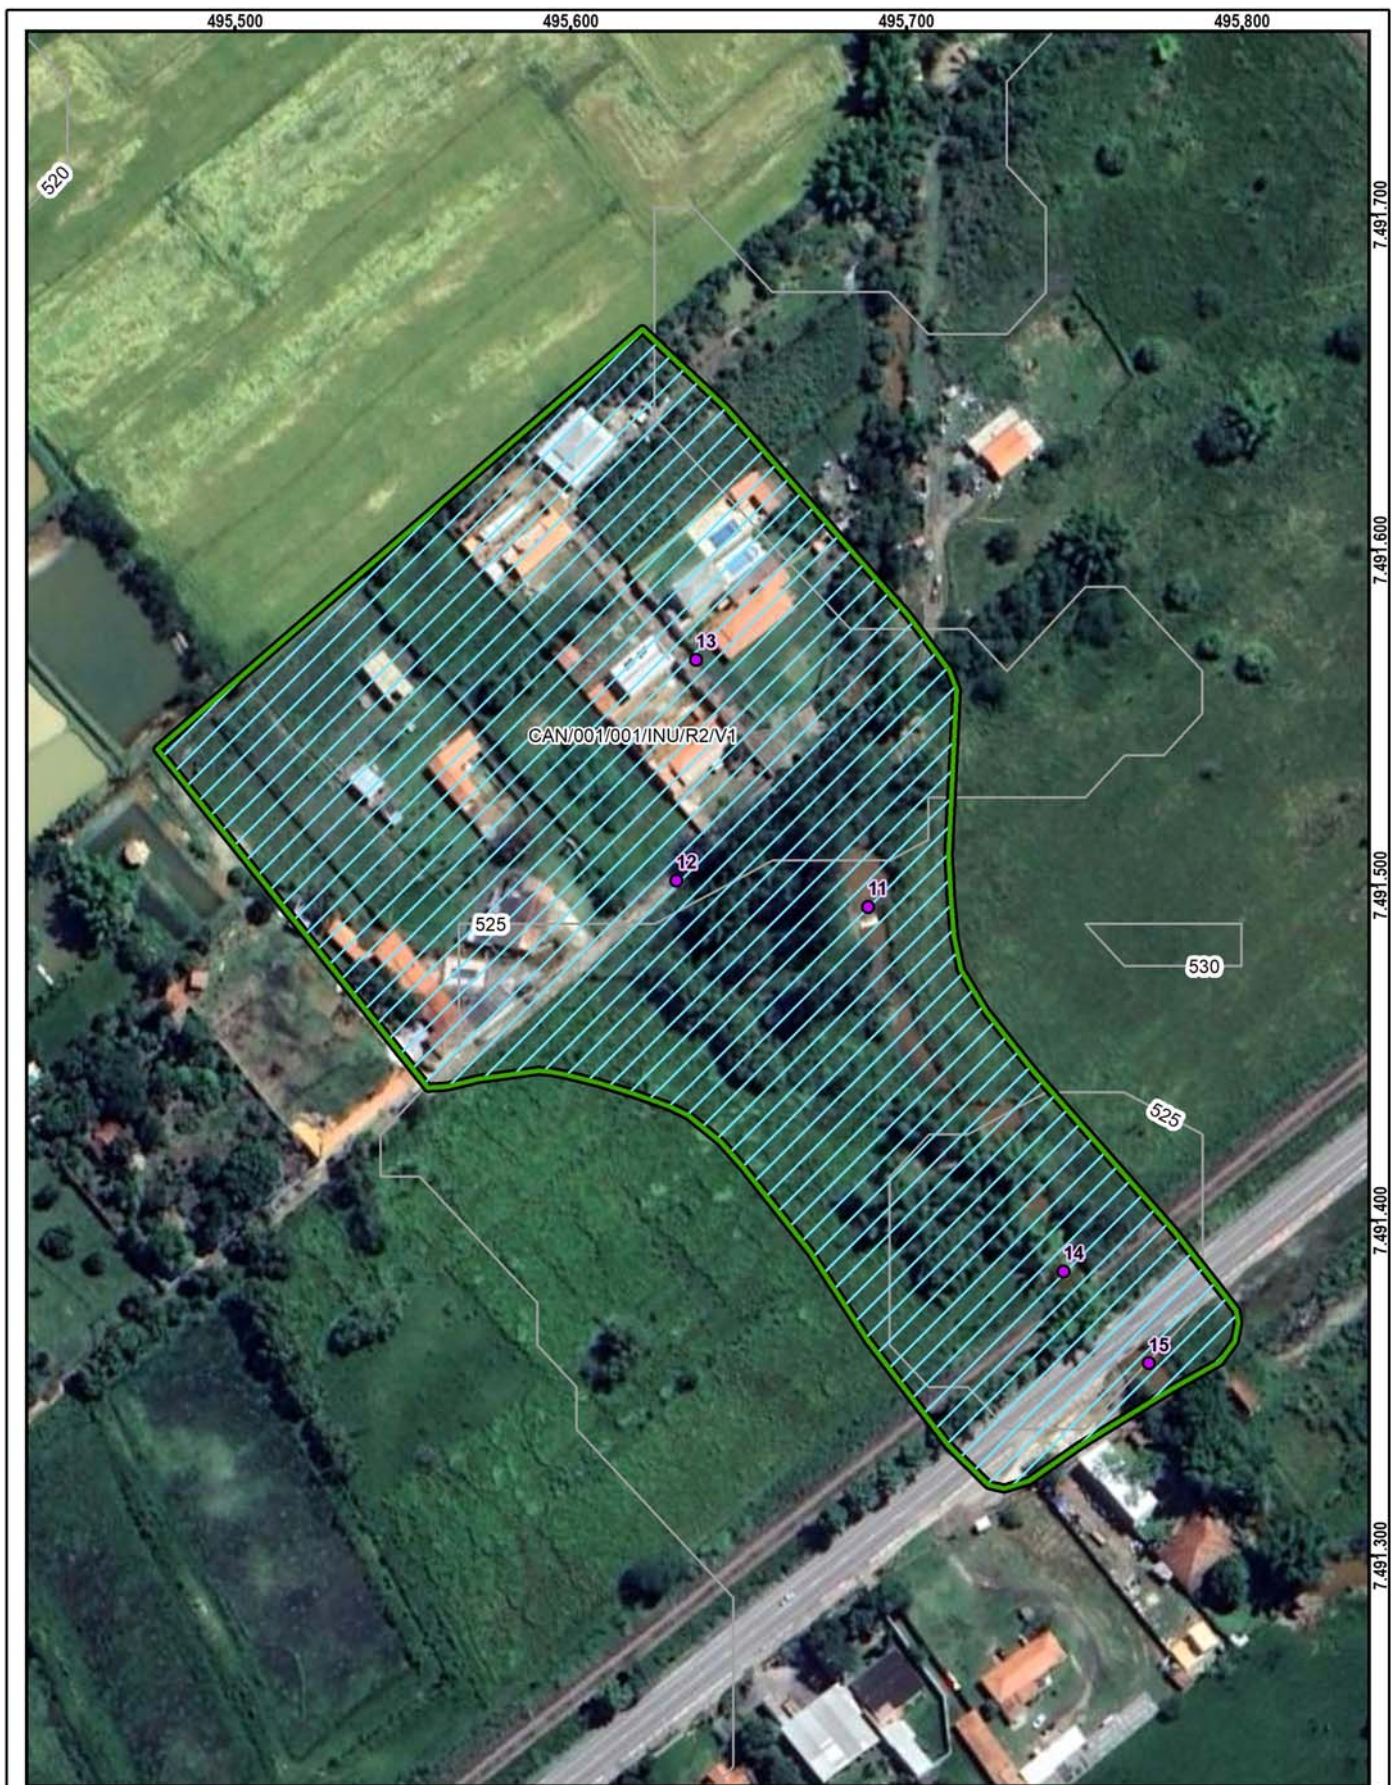
Grau de risco: R2 - Risco Médio **Moradias:** **Vias de acesso (%):**
Vulnerabilidade: VO2 (Médio a bom padrão construtivo) **Há moradias em risco?** Sim **Pavimentadas:** 50
Periculosidade: PI1 (Alta possibilidade de impacto) **Nº de moradias:** 7 **Não pavimentadas:** 50
Processo Hidrológico: PH2 (alta energia cinética) **Nº de moradores:** 25

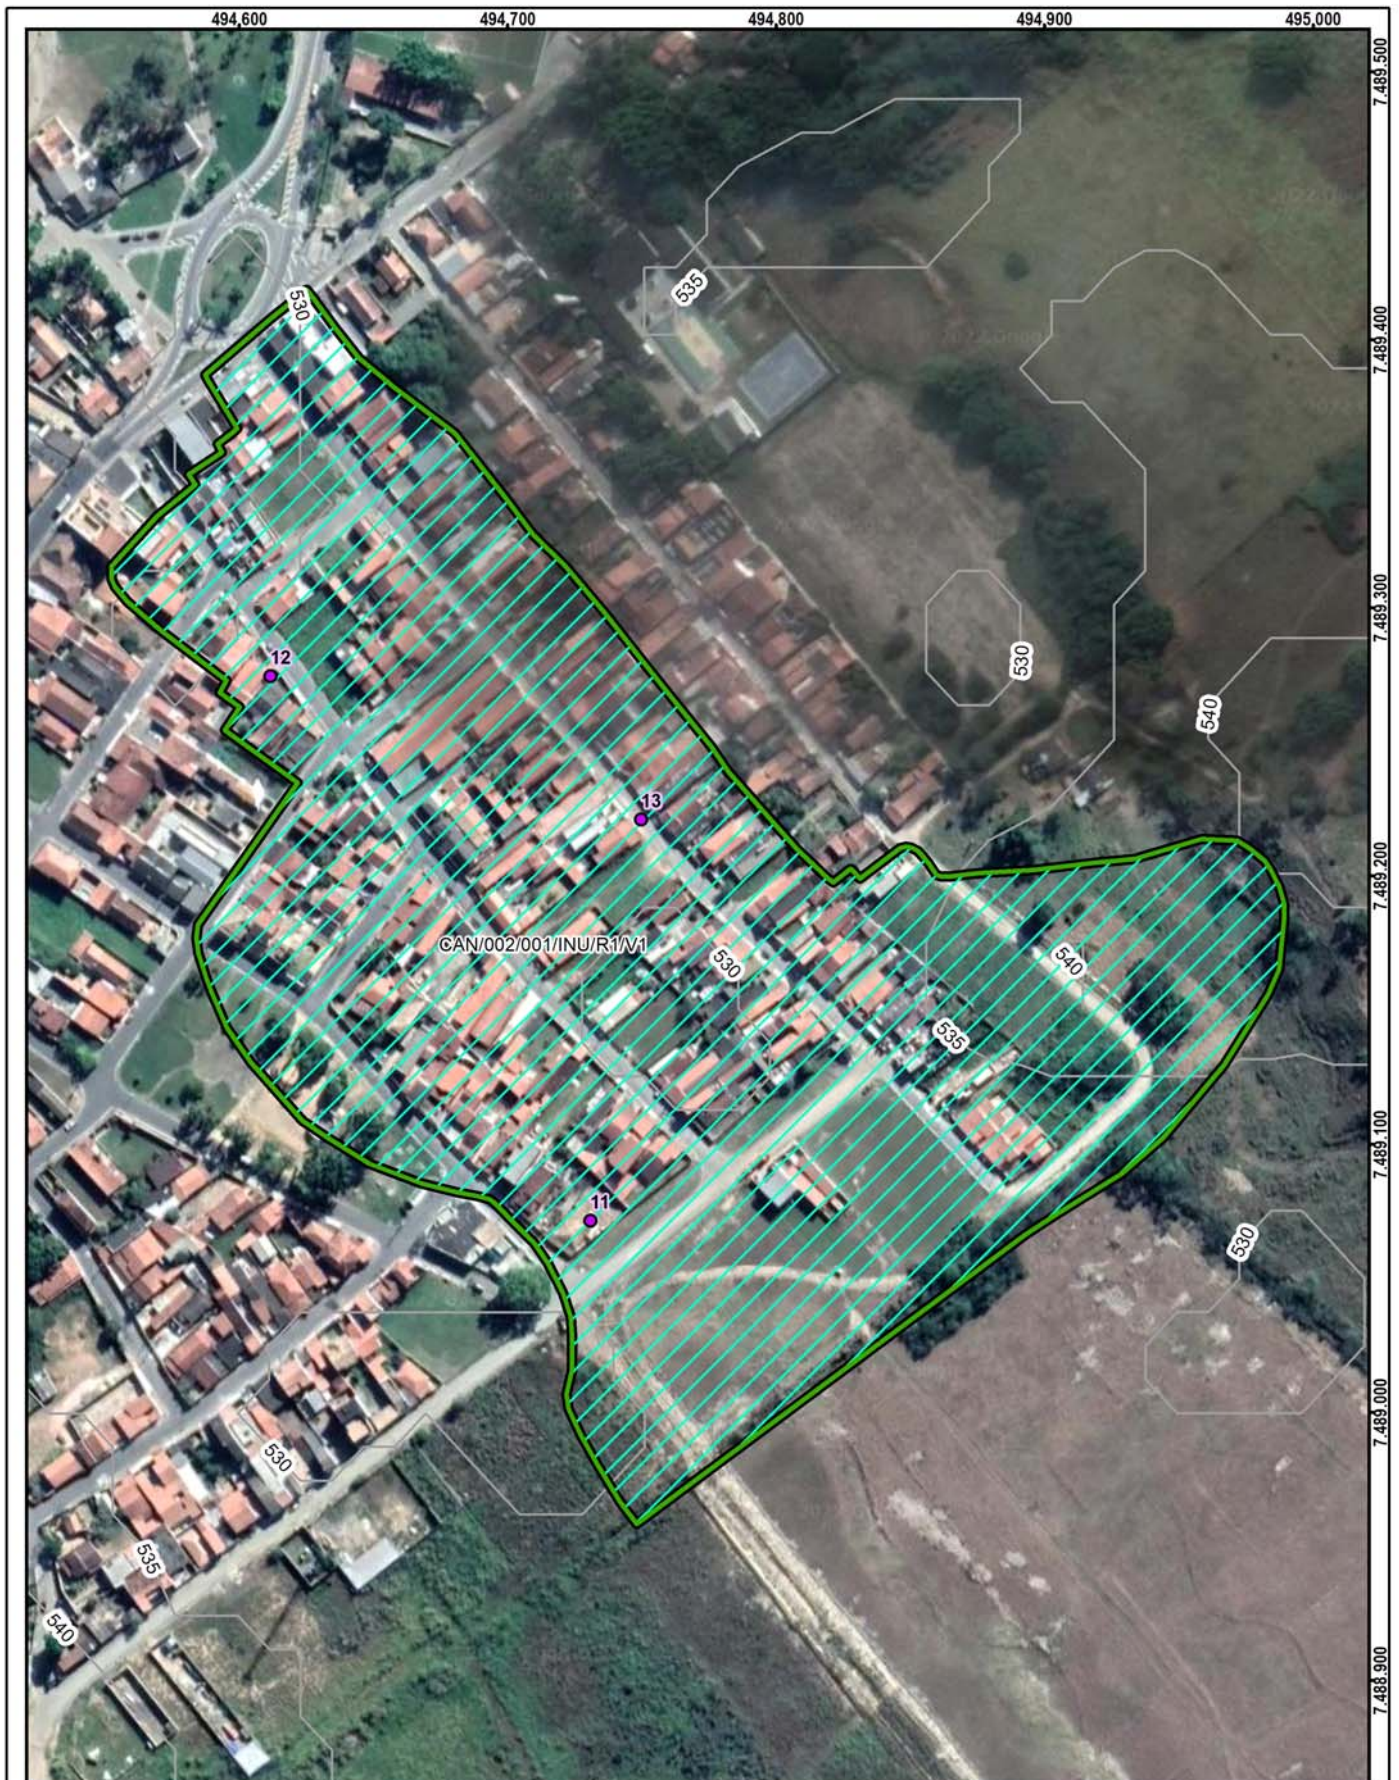
Setor mapeado
CAN/002/001/INU/R1/V1

Grau de risco: R1 - Risco Baixo **Moradias:** Há moradias em risco? Sim **Vias de acesso (%):** Pavimentadas: 50
Vulnerabilidade: VO2 (Médio a bom padrão construtivo) **Nº de moradias:** 145 **Não pavimentadas:** 50
Periculosidade: PI1 (Alta possibilidade de impacto) **Nº de moradores:** 528

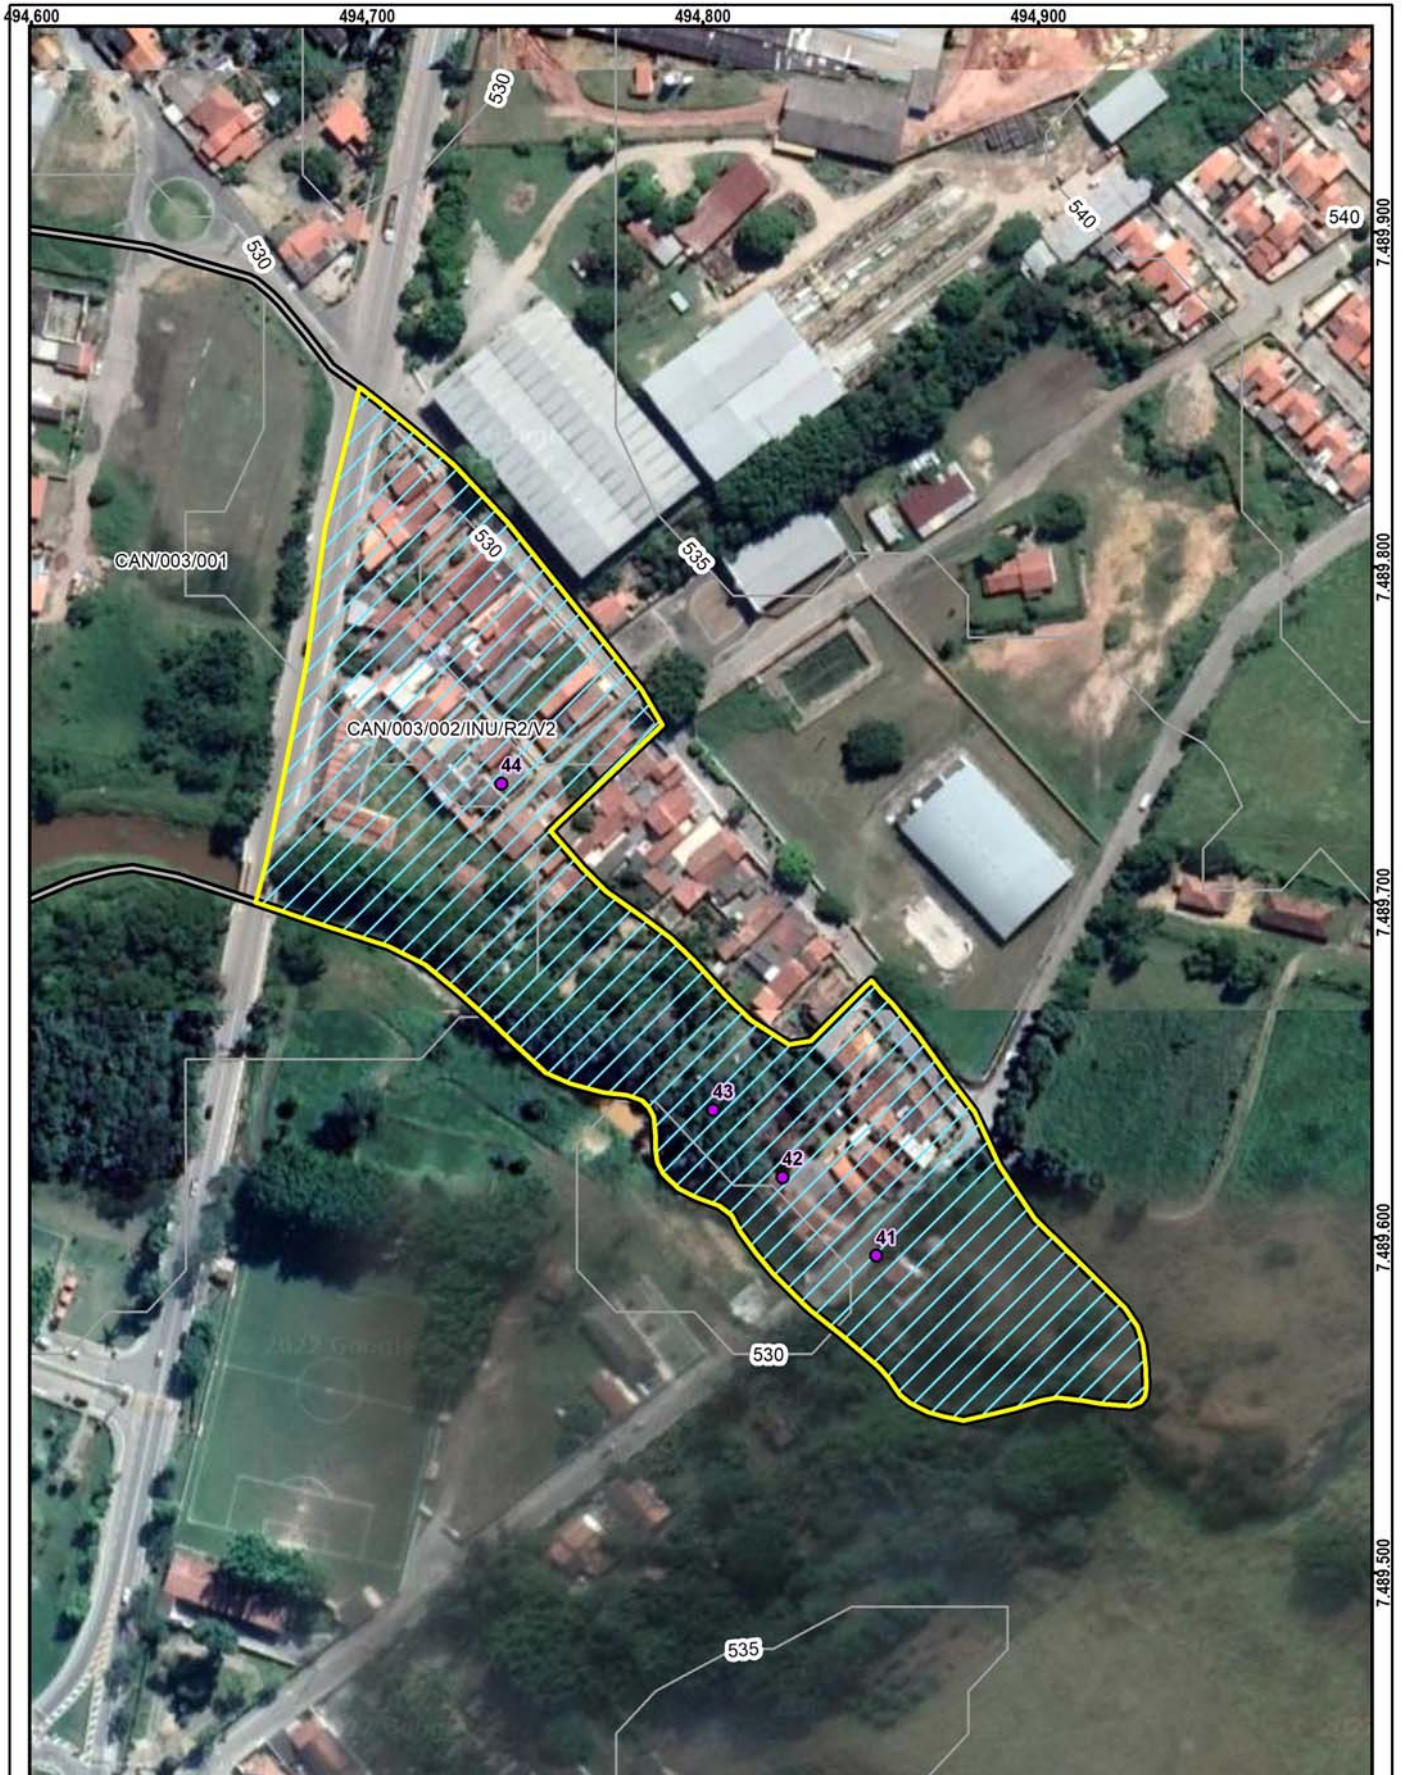
Grau de risco: R2 - Risco Médio **Moradias:** Há moradias em risco? Sim **Vias de acesso (%):** Pavimentadas: 100
Vulnerabilidade: VO2 (Médio a bom padrão construtivo) **Nº de moradias:** 28 **Não pavimentadas:** 0
Periculosidade: PI1 (Alta possibilidade de impacto) **Nº de moradores:** 102
Processo Hidrológico: PH2 (alta energia cinética)

<p>Setor mapeado CAN/003/002/INU/R2/V2</p> <p>0 30 60 m Datum: Sirgas 2000</p> <p>1:2.000</p>	<p>● Identificação fotográfica</p> <p>~ Curvas de nível (5m)</p> <p>☐ Setores Adjacentes</p> <p>⊞ Área mapeada</p>	<p>Grau de Risco para Inundação e Enxurrada</p> <p>▨ R2 - Risco Médio</p> <p>Grau de Vulnerabilidade para Inundação e Enxurrada</p> <p>▭ V2 - Moderada</p>
--	--	--

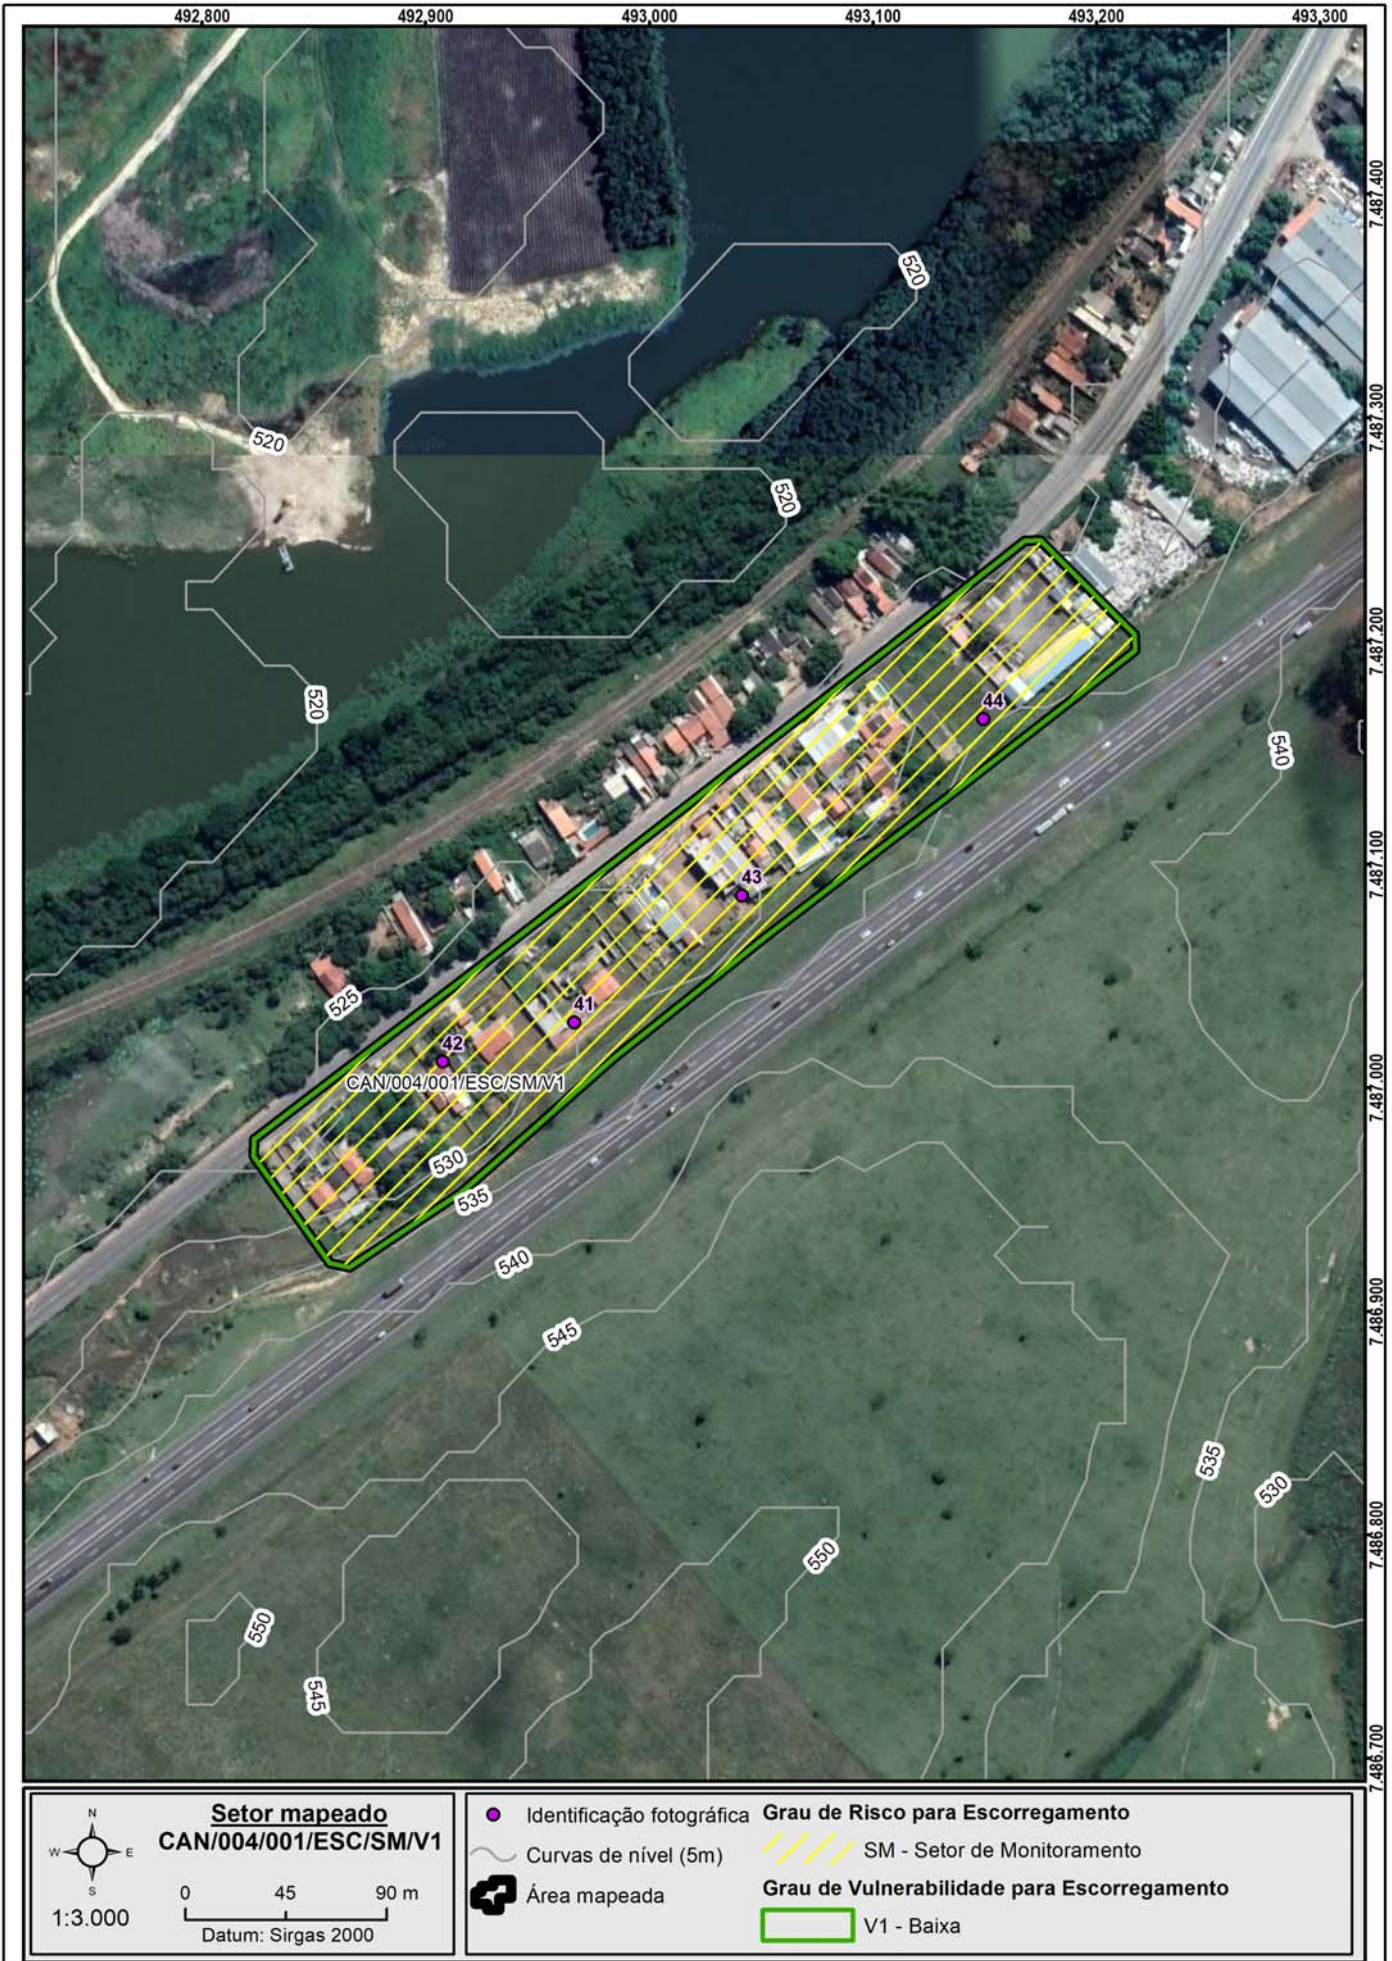
Setor mapeado
CAN/004/001/ESC/SM/V1

Grau de risco: R2 - Médio Nº de moradias em risco: 23 Nº de moradores em risco: 92
 Perigo: P3 - Alto Vulnerabilidade: V1 - Baixa
Obs.:
