IDENTIFICAÇÃO E LOCALIZAÇÃO

Município: Cruzeiro **Nome da área:** CRU/001 **Setor de Risco:** CRU/001/001/INU/R2/V1
Endereço: Avenida Luís Bettencourt **Bairro:** Itagaçaba
Condições de acesso: Livre para ambulância, ônibus e caminhões **Data:** 15/12/2021
Equipe: Mario Rubens, Mikhael **Latitude:** 7502935 **Longitude:** 504669 **Sirgas 2000/UTM 23S**
Município fronteira: Cruzeiro 100%

Setor mapeado
CRU/001/001/INU/R2/V1

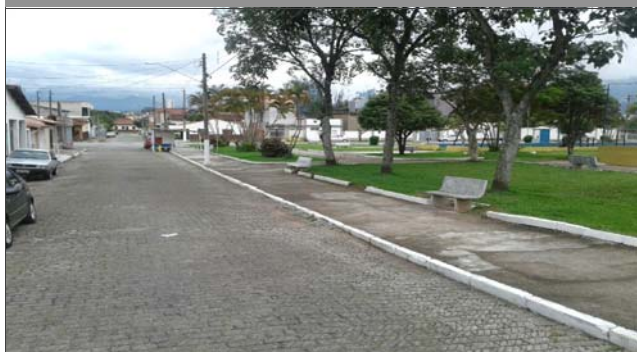
Foto: 1639566272003.jpg ID: 11
Visão geral da área, Imóveis afetados pelo processo

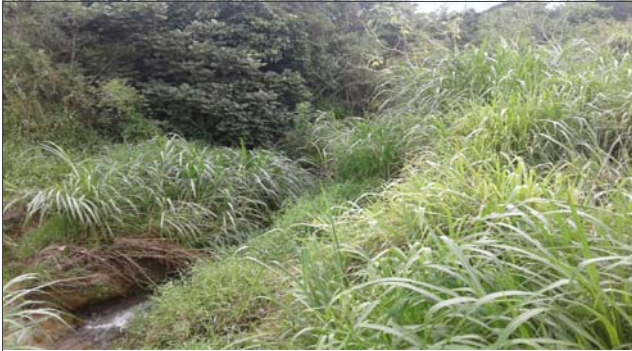
Foto: 1639481086220.jpg ID: 11
Visão geral da drenagem

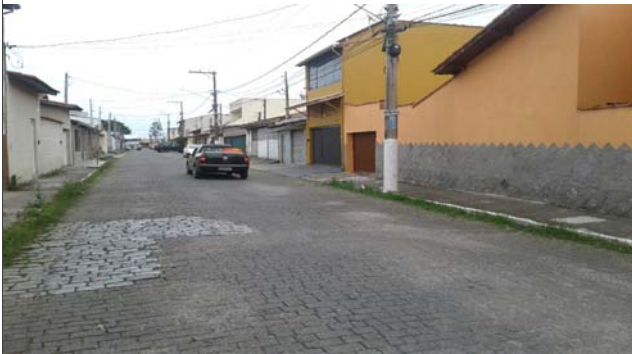
Foto: 1639481309531.jpg ID: 12
Imóveis afetados pelo processo

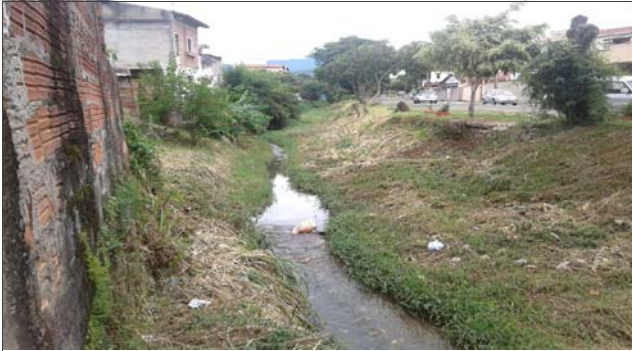
Foto: 1639483039348.jpg ID: 21
Visão geral da drenagem, Vista para montante

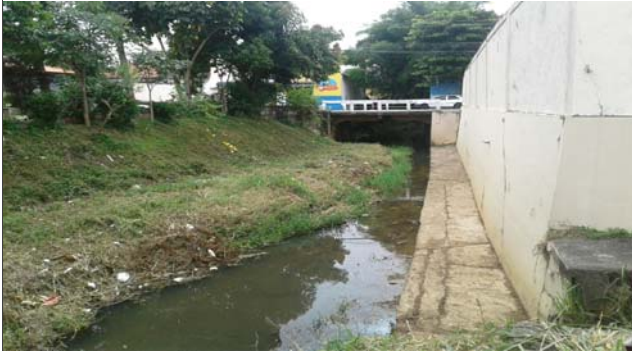
Foto: 1639483113301.jpg ID: 22
Visão geral da drenagem,

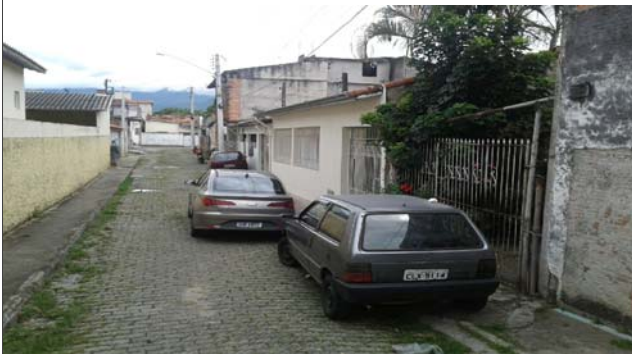
Foto: 1639483169601.jpg ID: 23
Visão geral da área, Imóveis afetados pelo processo

- Controle da drenagem superficial e erosão do solo (melhoria na infiltração, disciplinamento das águas, estabilização de taludes)
- Intervenções no canal para redução da vazão (recomposição do canal ou modificações na forma e trajeto; exige estudos hidrológicos e projetos específicos)

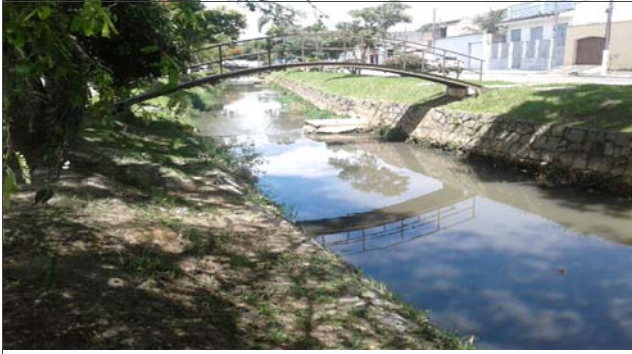
Foto: 1639495893506.jpg ID: 31
Visão geral da drenagem, Vista para jusante

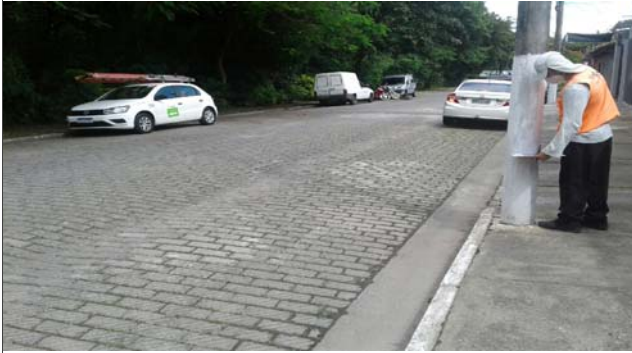
Foto: 1639499433140.jpg ID: 32
Imóveis afetados pelo processo, Detalhe para nível de atingimento

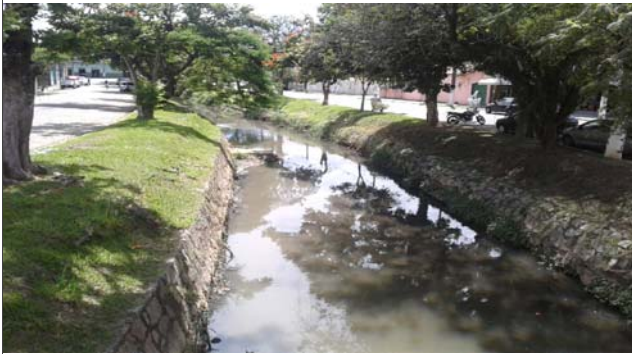
Foto: 1639499539299.jpg ID: 33
Visão geral da drenagem,

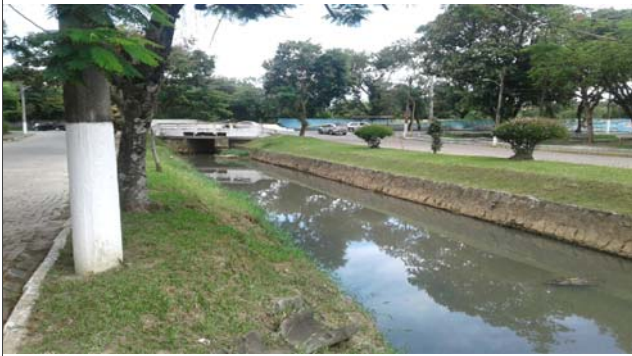
Foto: 1639499618970.jpg ID: 34
Visão geral da drenagem,

- Controle da drenagem superficial e erosão do solo (melhoria na infiltração, disciplinamento das águas, estabilização de taludes)
- Intervenções no canal para redução da vazão (recomposição do canal ou modificações na forma e trajeto; exige estudos hidrológicos e projetos específicos)

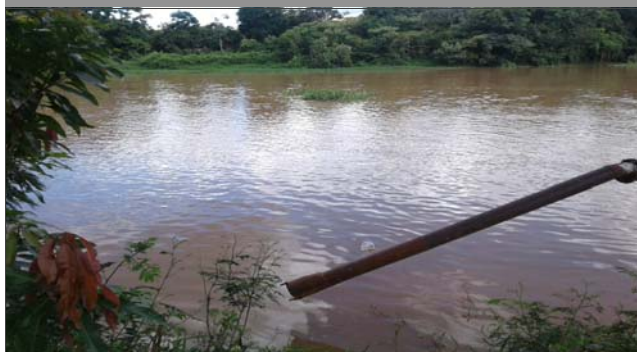
Foto: 1639070748451.jpg ID: 11
Visão geral da drenagem

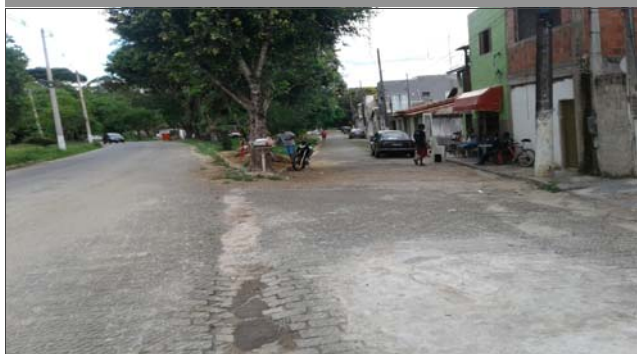
Foto: 1639073460726.jpg ID: 21
Imóveis afetados pelo processo

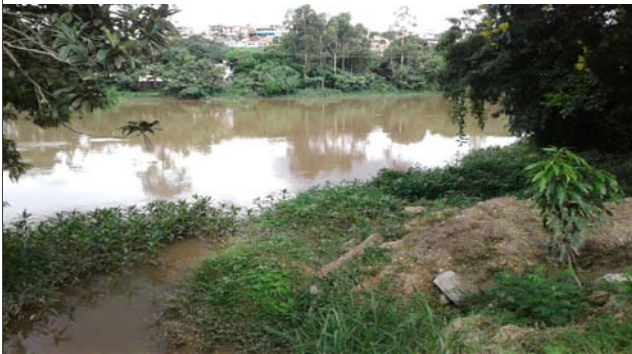
Foto: 1639679014612.jpg ID: 42
Visão geral da drenagem,

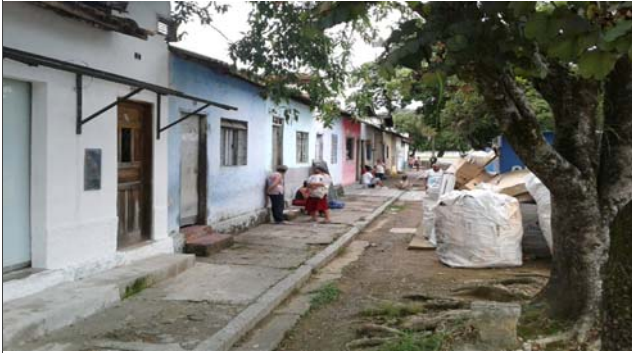
Foto: 1639592759975.jpg ID: 82
Imóveis afetados pelo processo

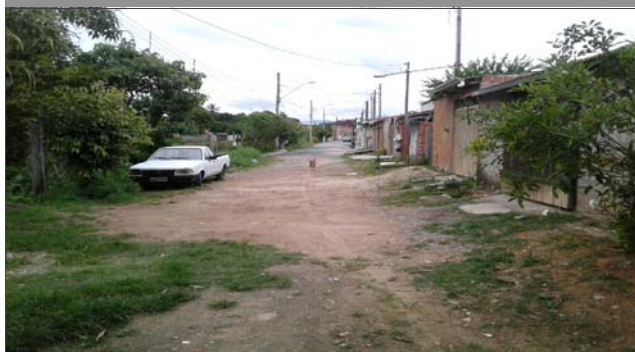
Foto: 1639584117923.jpg ID: 51
Visão geral da área, Imóveis afetados pelo processo, Detalhe para nível de atingimento

- Controle da drenagem superficial e erosão do solo (melhoria na infiltração, disciplinamento das águas, estabilização de taludes)
- Intervenções no canal para redução da vazão (recomposição do canal ou modificações na forma e trajeto; exige estudos hidrológicos e projetos específicos)

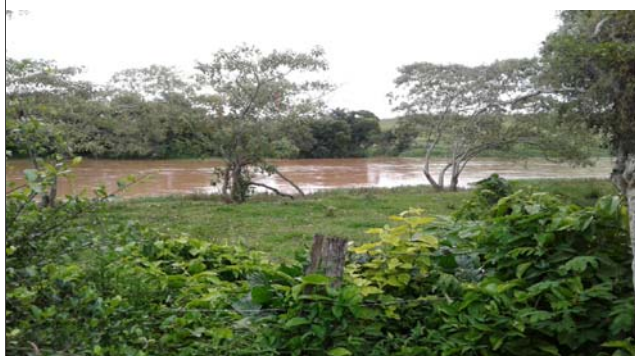
Foto: 1639584189581.jpg ID: 52
Visão geral da drenagem,

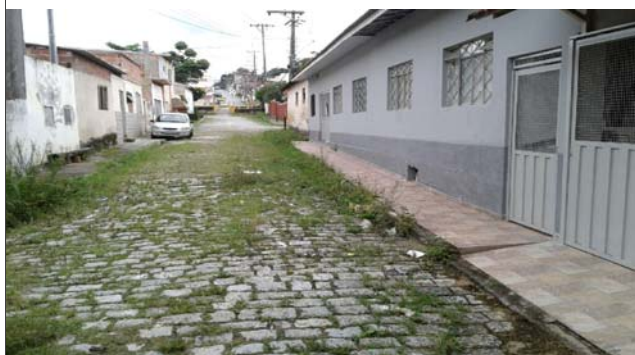
Foto: 1639587655077.jpg ID: 53
Visão geral da área, Limite da área atingida pelo processo, Imóveis afetados pelo processo

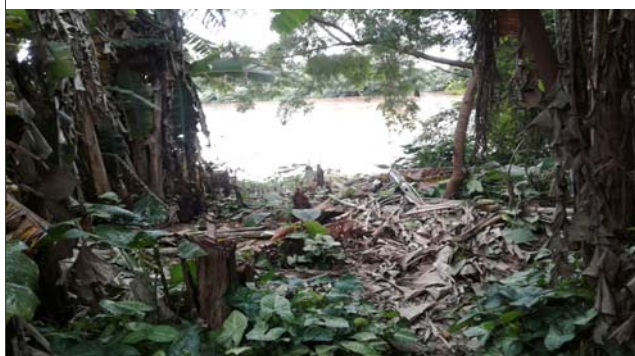
Foto: 1639587789526.jpg ID: 54
Visão geral da drenagem,

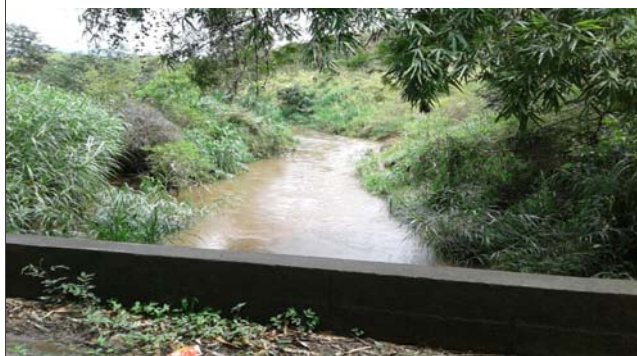
Foto: 1639745623299.jpg ID: 12
Visão geral da drenagem,

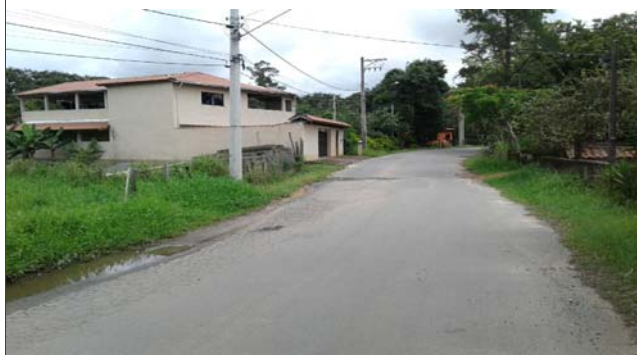
Foto: 1639745653122.jpg ID: 13
Visão geral da área, Imóveis afetados pelo processo

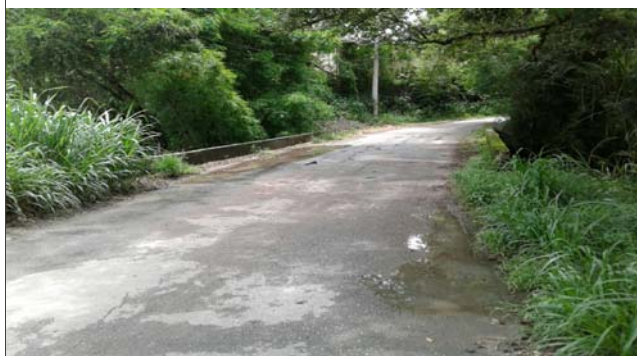
Foto: 1639746091603.jpg ID: 15
detalhe para intervenções no canal,

- Controle da drenagem superficial e erosão do solo (melhoria na infiltração, disciplinamento das águas, estabilização de taludes)
- Intervenções no canal para redução da vazão (recomposição do canal ou modificações na forma e trajeto; exige estudos hidrológicos e projetos específicos)

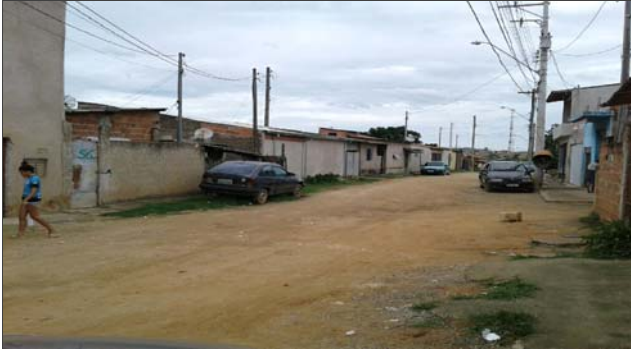
Foto: 1639657943073.jpg ID: 31
Visão geral do setor, Moradia sujeita a risco de escorregamento

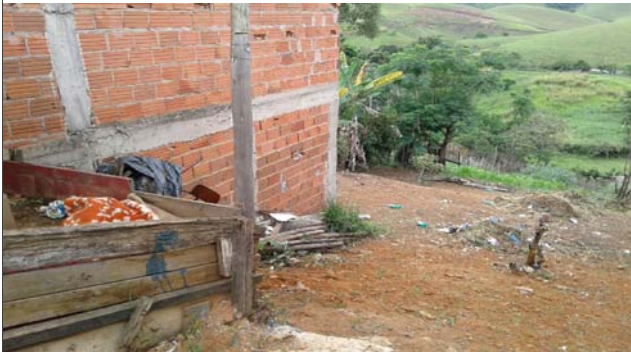
Foto: 1639658017610.jpg ID: 32
Talude natural

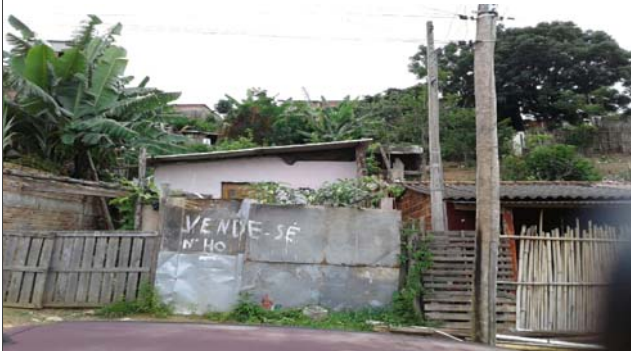
Foto: 1639658243015.jpg ID: 33
Visão geral do setor, Talude de corte

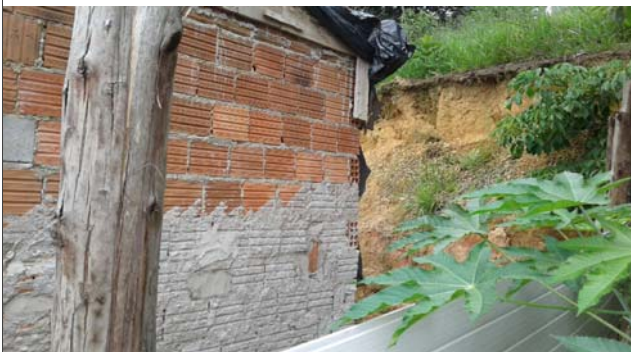
Foto: 1639658384935.jpg ID: 34
Talude de corte com solo exposto

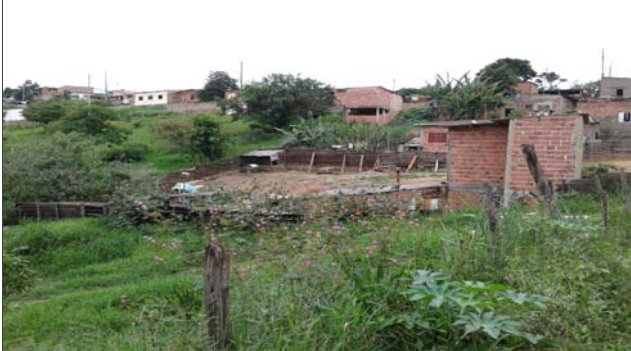
Foto: 1639658800436.jpg ID: 35
Visão geral do setor, Moradia sujeita a risco de escorregamento

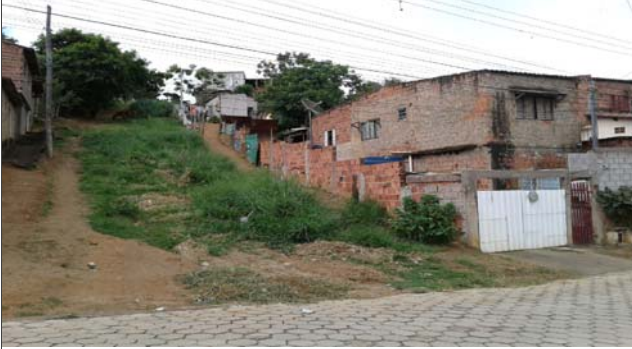
Foto: 1639656428991.jpg ID: 21
Visão geral do setor, Moradia sujeita a risco de escorregamento

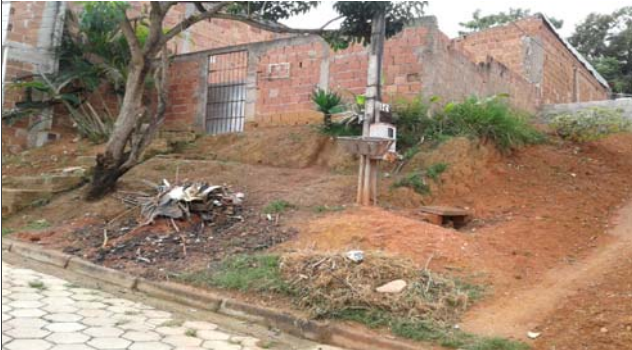
Foto: 1639656489584.jpg ID: 22
Moradia sujeita a risco de escorregamento, Talude de corte com solo exposto

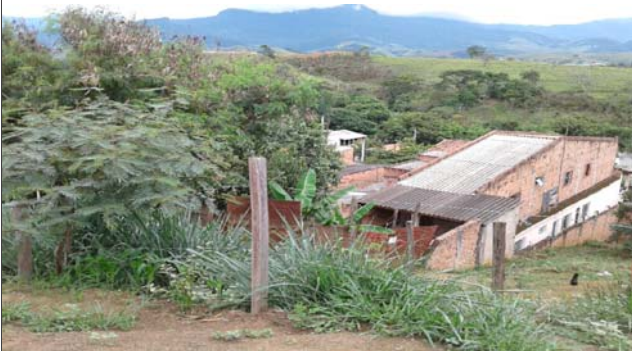
Foto: 1639656552628.jpg ID: 23
Visão geral do setor, Talude de corte com solo exposto

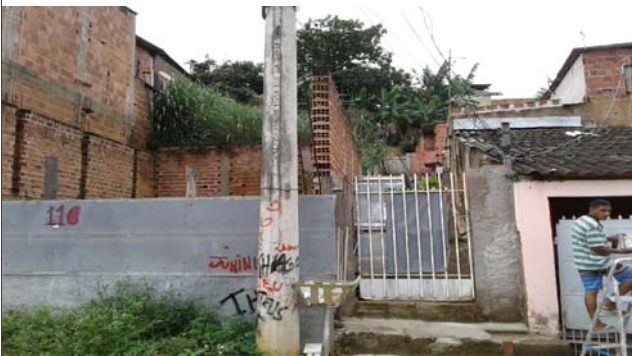
Foto: 1639656653766.jpg ID: 24
Talude de corte com solo exposto

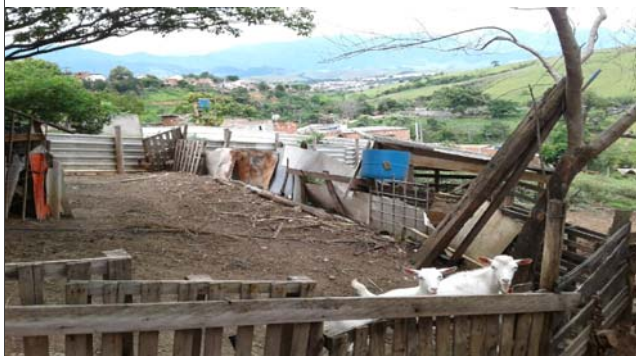
Foto: 1639667721167.jpg ID: 52
Visão geral do setor, Moradia sujeita a risco de escorregamento

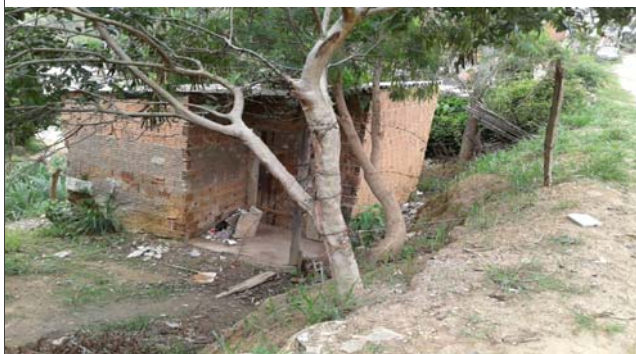
Foto: 1639667753189.jpg ID: 53
Visão geral do setor, Moradia sujeita a risco de escorregamento

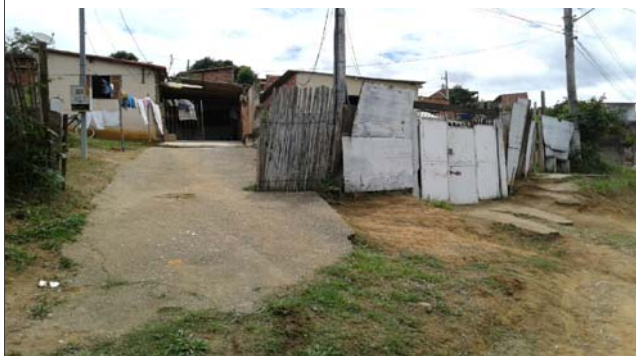
Foto: 1639668571903.jpg ID: 54
Moradia sujeita a risco de escorregamento

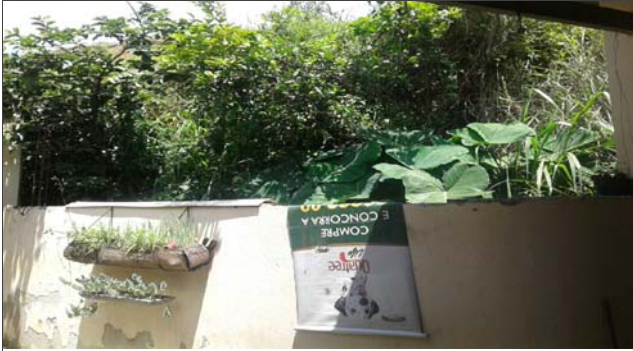
Foto: 1639139682621.jpg ID: 11
Talude de corte

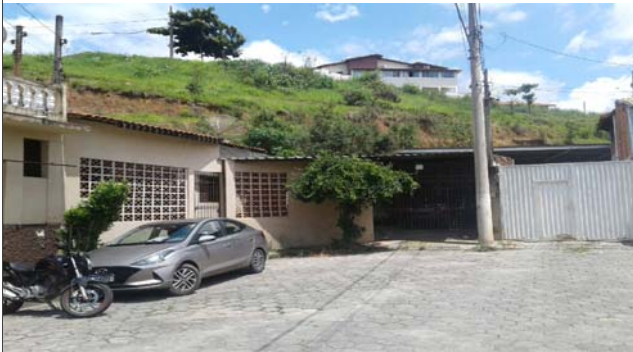
Foto: 1639139788972.jpg ID: 12
Visão geral do setor, Moradia sujeita a risco de escorregamento

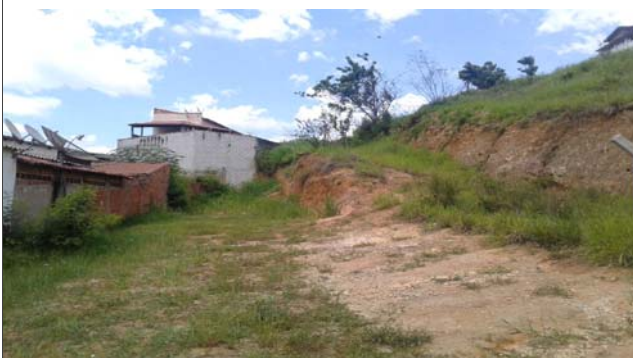
Foto: 1639140507918.jpg ID: 13
Visão geral do setor, Talude de corte com solo exposto

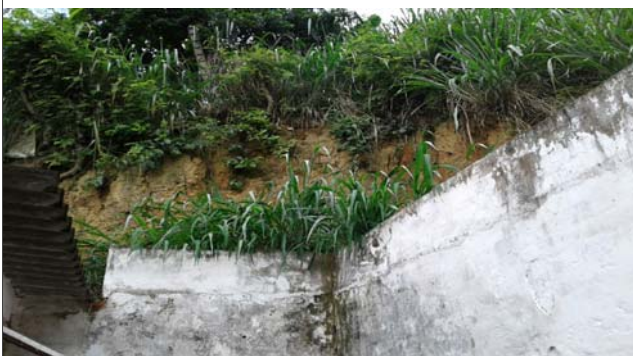
Foto: 1639739913446.jpg ID: 14
Formação de processo erosivo, Talude de corte com solo exposto

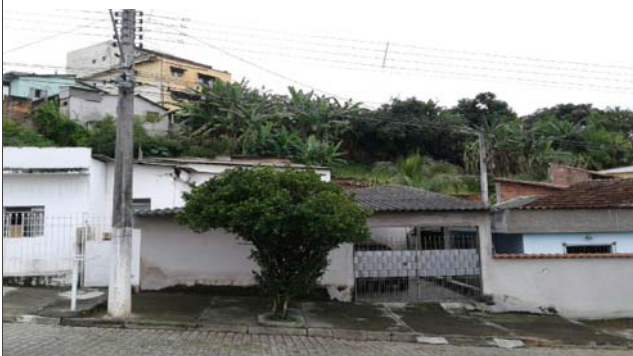
Foto: 1639740081825.jpg ID: 15
Visão geral do setor, Talude natural

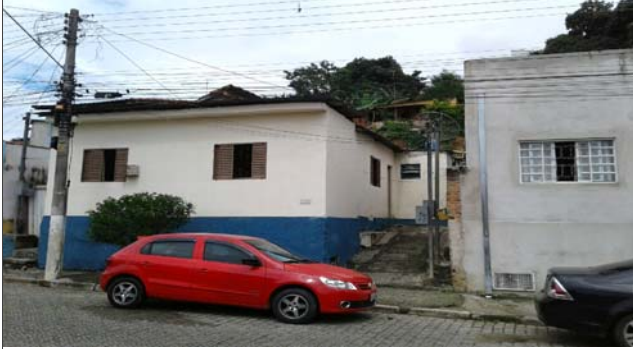
Foto: 1639741494221.jpg ID: 21
Visão geral do setor, Moradia sujeita a risco de escorregamento

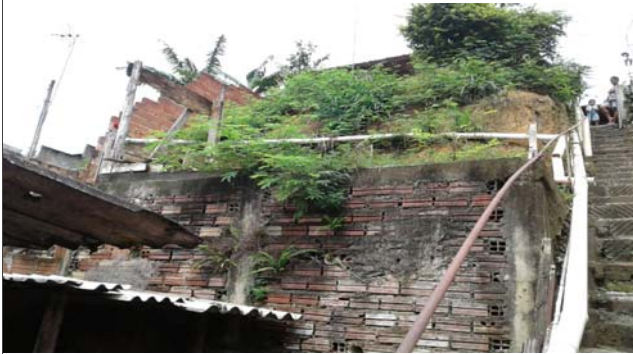
Foto: 1639741528990.jpg ID: 22
Evidência de movimentação em estruturas, Moradia sujeita a risco de escorregamento, Talude de corte com solo exposto

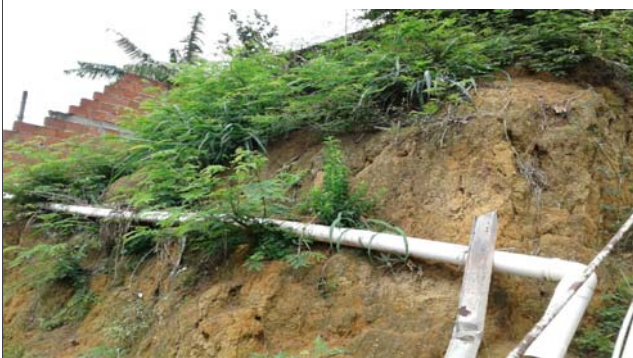
Foto: 1639741596321.jpg ID: 23
Presença de cicatriz de escorregamento pretérito, Talude de corte com solo exposto

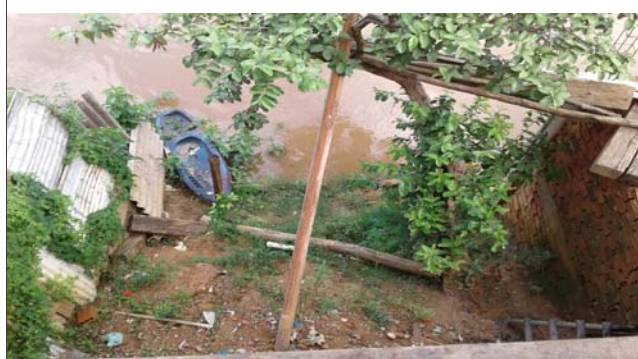
Foto: 1639075783151.jpg ID: 12
Detalhe do canal, Moradia sujeita a risco de solapamento

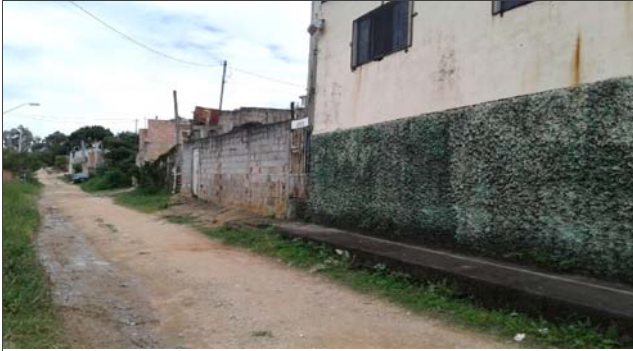
Foto: 1639668051830.jpg ID: 61
Talude de corte com solo exposto

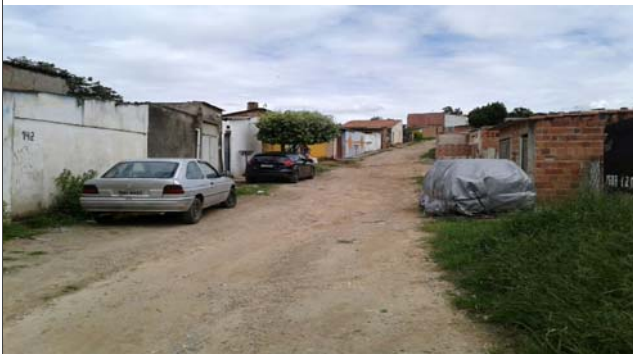
Foto: 1639669066616.jpg ID: 62
Visão geral do setor, Moradia sujeita a risco de escorregamento

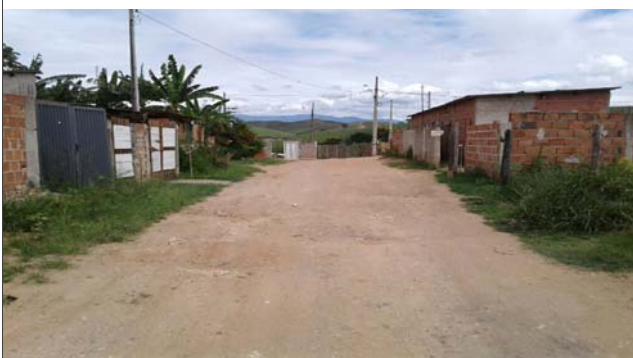
Foto: 1639669365036.jpg ID: 63
Visão geral do setor, Moradia sujeita a risco de escorregamento

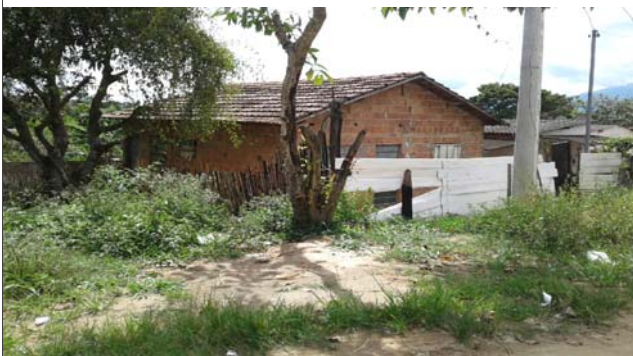
Foto: 1639671455893.jpg ID: 73
Talude de corte com solo exposto

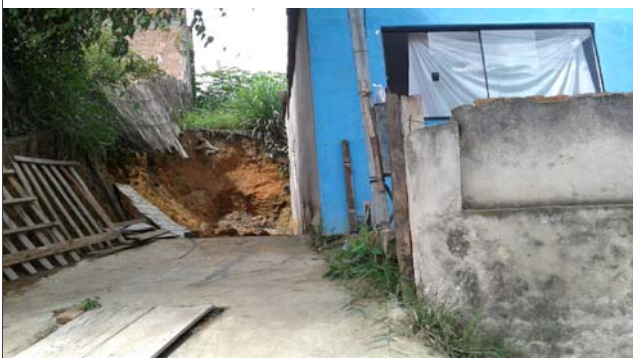
Foto: 1639671500067.jpg ID: 74
Moradia sujeita a risco de escorregamento, Talude de corte com solo exposto

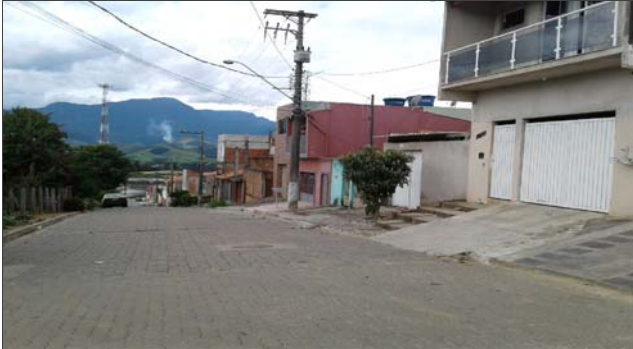
Foto: 1639675909049.jpg ID: 11
Visão geral do setor, Moradia sujeita a risco de escorregamento

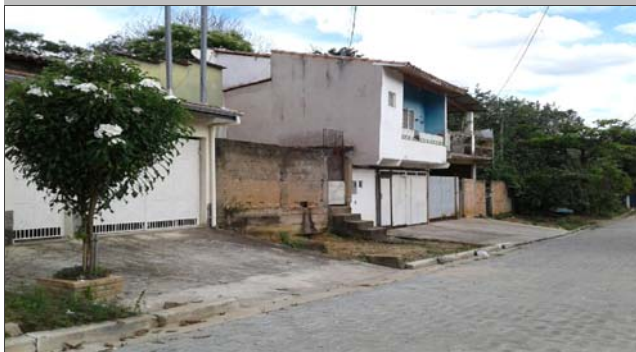
Foto: 1639675527665.jpg ID: 91
Moradia sujeita a risco de escorregamento

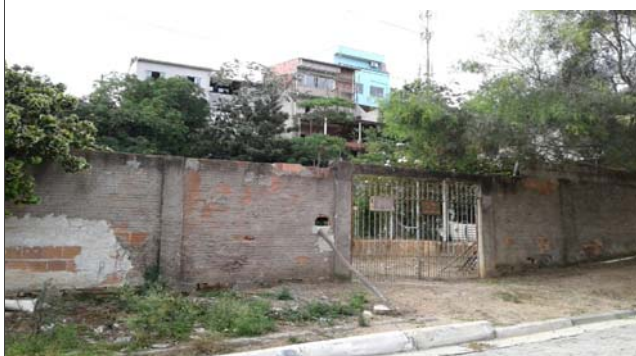
Foto: 1639675622265.jpg ID: 92
Visão geral do setor, Moradia sujeita a risco de escorregamento

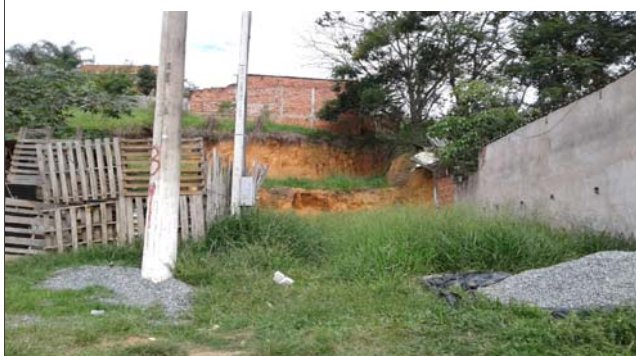
Foto: 1639675662122.jpg ID: 93
Talude de corte com solo exposto

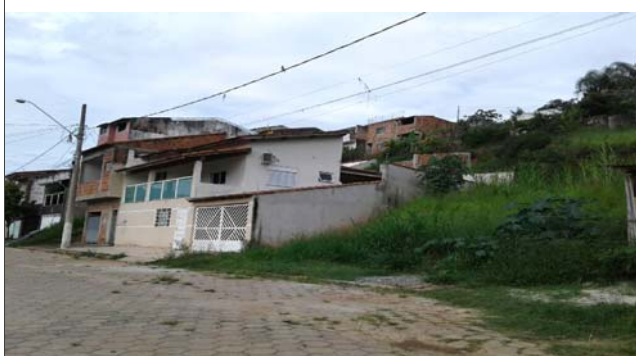
Foto: 1639675711826.jpg ID: 94
Visão geral do setor, Talude natural

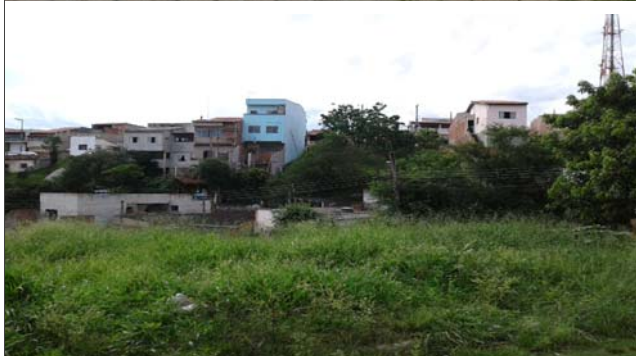
Foto: 1639675787802.jpg ID: 95
Visão geral do setor, Moradia sujeita a risco de escorregamento, Talude natural

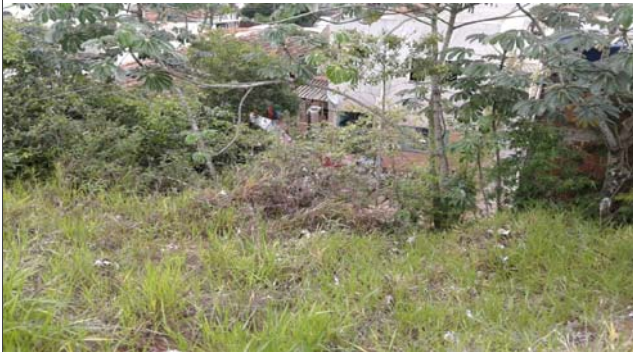
Foto: 1639574868183.jpg ID: 32
Moradia sujeita a risco de escorregamento, Talude de corte com solo exposto

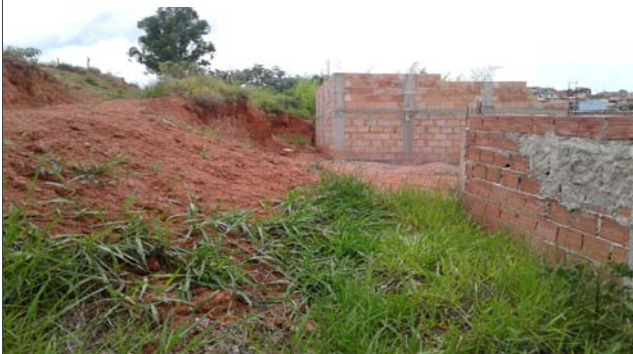
Foto: 1639574542259.jpg ID: 33
Talude de corte com solo exposto

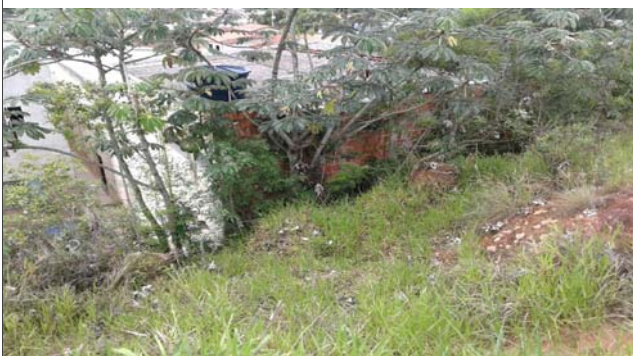
Foto: 1639574632984.jpg ID: 34
Moradia sujeita a risco de escorregamento, Talude de corte com solo exposto

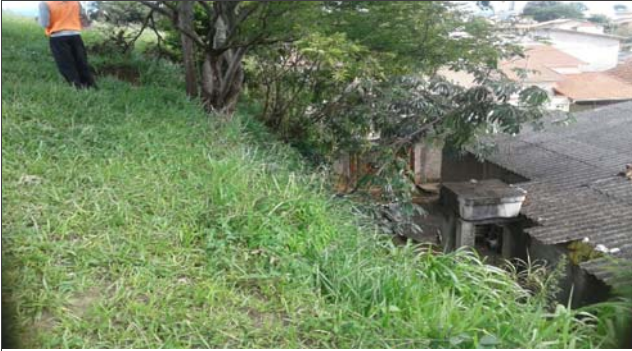
Foto: 1639417314585.jpg ID: 31
Visão geral do setor, Talude de corte com solo exposto

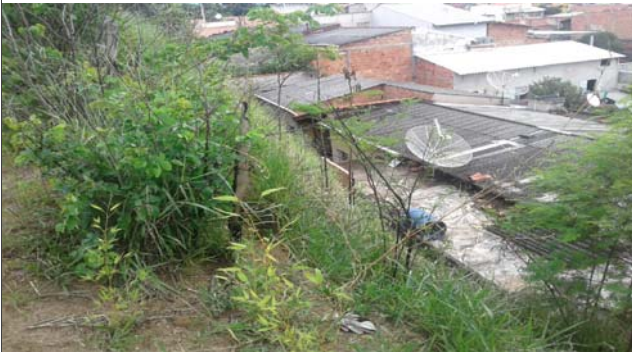
Foto: 1639417404097.jpg ID: 32
Moradia sujeita a risco de escorregamento, Talude de corte com solo exposto

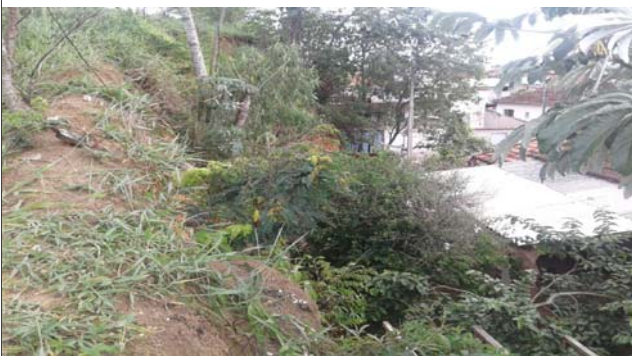
Foto: 1639417519267.jpg ID: 33
Visão geral do setor, Talude de corte com solo exposto

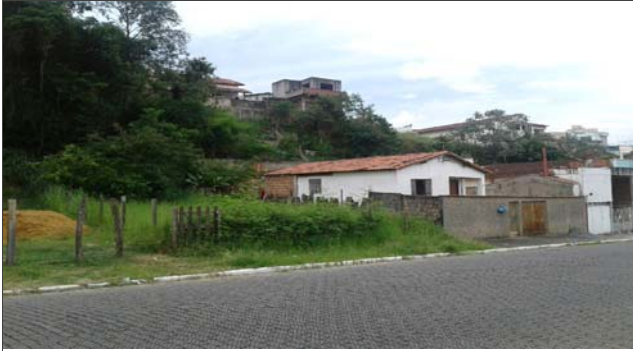
Foto: 1639507510465.jpg ID: 61
Visão geral do setor, Moradia sujeita a risco de escorregamento

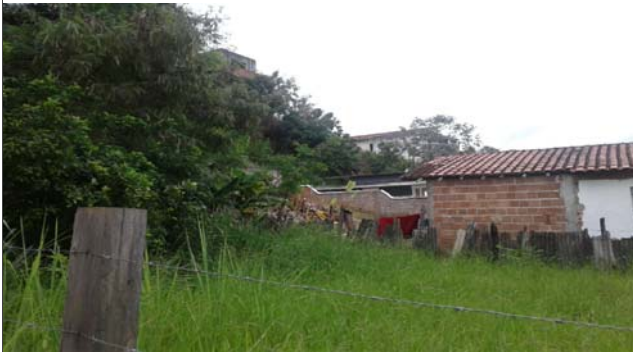
Foto: 1639507572447.jpg ID: 62
Moradia sujeita a risco de escorregamento, Talude de corte e talude natural

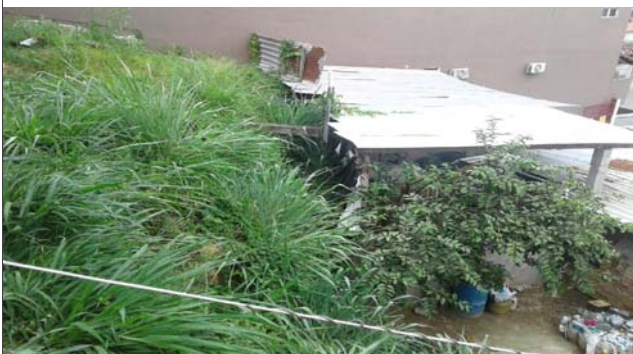
Foto: 1639507649513.jpg ID: 63
Talude de corte com solo exposto

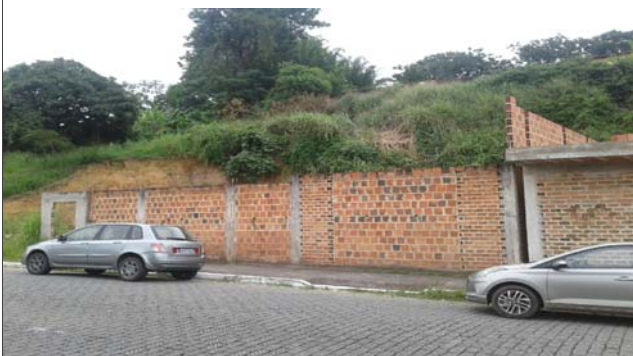
Foto: 1639507897625.jpg ID: 64
Visão geral do setor, Moradia sujeita a risco de escorregamento

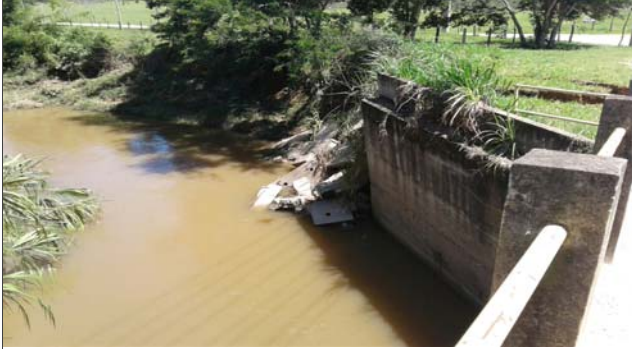
Foto: 1640089986340.jpg ID: 21
Detalhe do canal, Detalhe para processo de solapamento no talude marginal, Presença de cicatriz de escorregamento pretérito

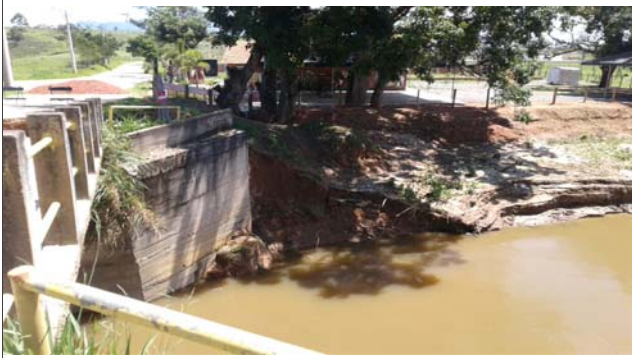
Foto: 1640090157443.jpg ID: 22
Detalhe do canal, Detalhe para processo de solapamento no talude marginal, Presença de cicatriz de escorregamento pretérito

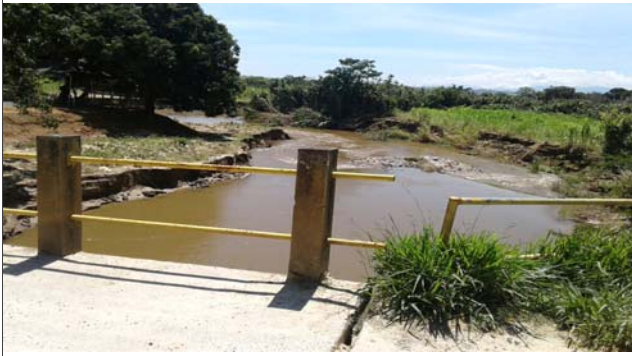
Foto: 1640090205781.jpg ID: 23
Visão geral da drenagem, Detalhe para processo de solapamento no talude marginal

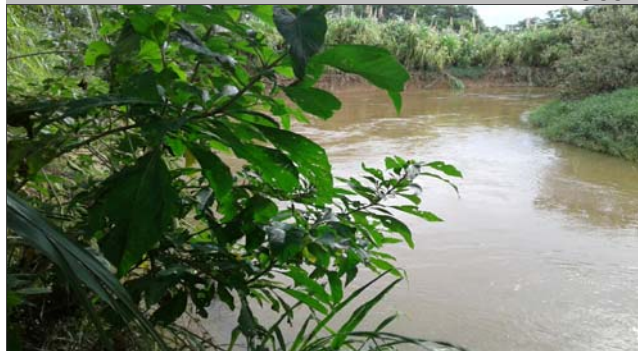
Foto: 1641234271954.jpg ID: 31
Visão geral da drenagem, Vista para montante, confluência de drenagem.

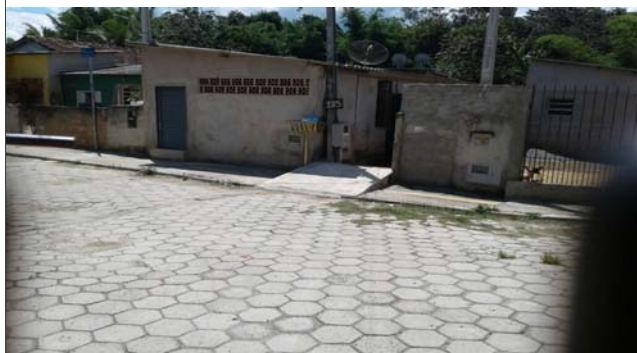
Foto: 1640100530951.jpg ID: 13
Detalhe para nível de atingimento

- Controle da drenagem superficial e erosão do solo (melhoria na infiltração, disciplinamento das águas, estabilização de taludes)
- Intervenções no canal para redução da vazão (recomposição do canal ou modificações na forma e trajeto; exige estudos hidrológicos e projetos específicos)

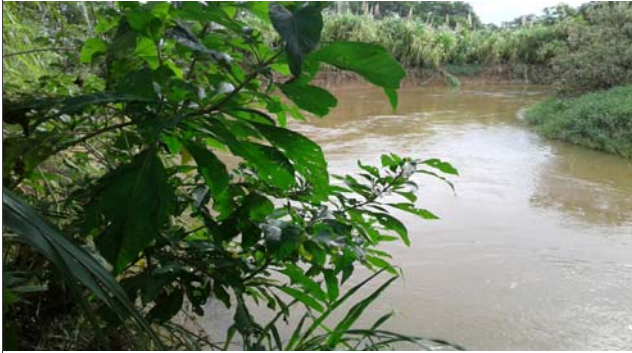
Foto: 1641235431655.jpg ID: 22
Visão geral da drenagem,

- Controle da drenagem superficial e erosão do solo (melhoria na infiltração, disciplinamento das águas, estabilização de taludes)
- Intervenções no canal para redução da vazão (recomposição do canal ou modificações na forma e trajeto; exige estudos hidrológicos e projetos específicos)
