IDENTIFICAÇÃO E LOCALIZAÇÃO

Município: Cunha **Nome da área:** CUN/001 **Setor de Risco:** CUN/001/001/INU/R2/V1
Endereço: Rua Plínio Pereira Coelho **Bairro:** Centro
Condições de acesso: Livre para ambulância, ônibus e caminhões **Data:** 04/04/2022
Equipe: Leonardo Dias, Mario Rubens **Latitude:** 7448318 **Longitude:** 504685 **Sirgas 2000/UTM 23S**
Município fronteira: Cunha 100%

Setor mapeado
CUN/001/001/INU/R2/V1

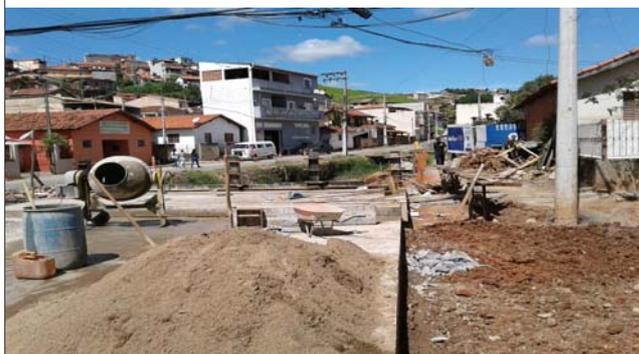
Foto: 1649095530048.jpg ID: 12
Visão geral da área

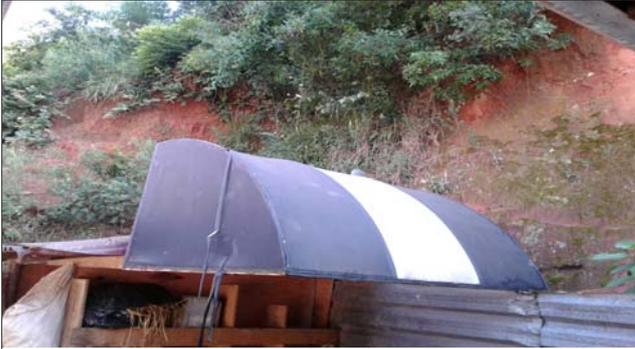
Foto: 1649167494021.jpg ID: 21

Formação de processo erosivo, Moradia sujeita a risco de escorregamento, Presença de cicatriz de escorregamento pretérito

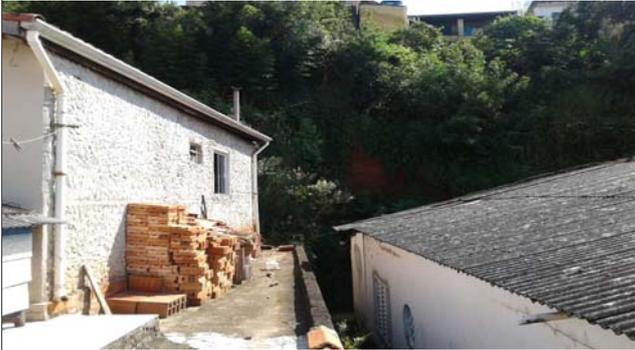
Foto: 1649167595222.jpg ID: 22

Formação de processo erosivo, Moradia sujeita a risco de escorregamento, Presença de cicatriz de escorregamento pretérito, Talude de corte com solo exposto

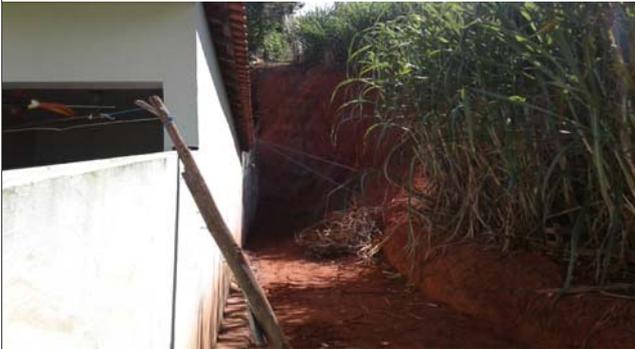
Foto: 1649167659832.jpg ID: 23

Formação de processo erosivo, Moradia sujeita a risco de escorregamento, Talude de corte com solo exposto

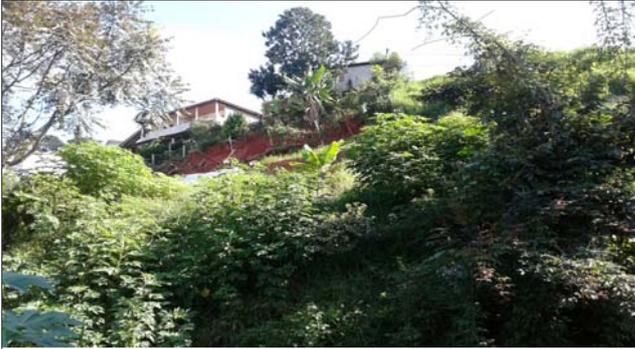
Foto: 1649167738399.jpg ID: 31

Formação de processo erosivo, Moradia sujeita a risco de escorregamento, Presença de cicatriz de escorregamento pretérito, Talude de corte com solo exposto

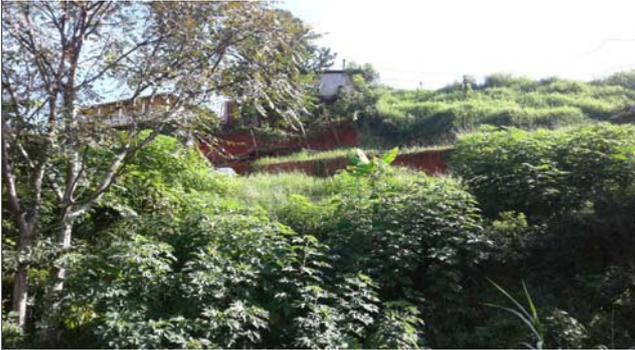
Foto: 1649167777401.jpg ID: 32

Formação de processo erosivo, Moradia sujeita a risco de escorregamento, Presença de cicatriz de escorregamento pretérito, Talude de corte com solo exposto

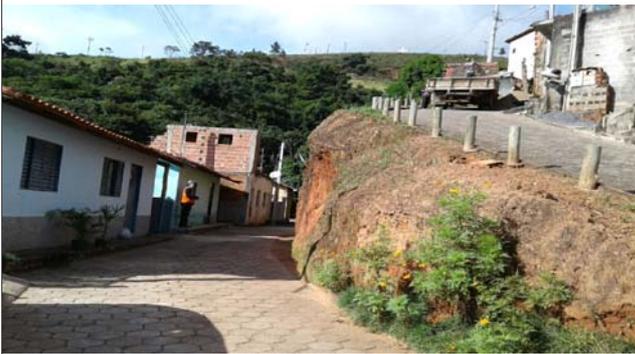
Foto: 1649333393658.jpg ID: 12
Visão geral do setor, Formação de processo erosivo

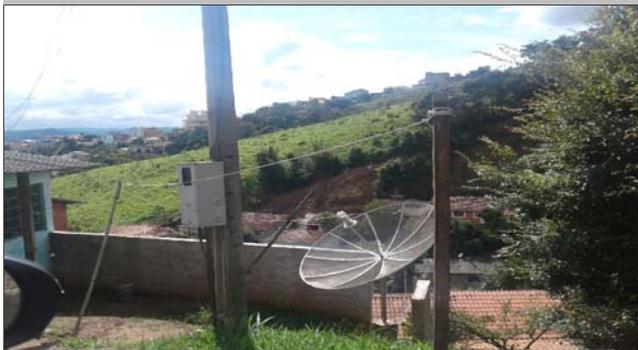
Foto: 1649337042678.jpg ID: 21

Visão geral do setor, Depósito de escorregamento pretérito, Presença de cicatriz de escorregamento pretérito

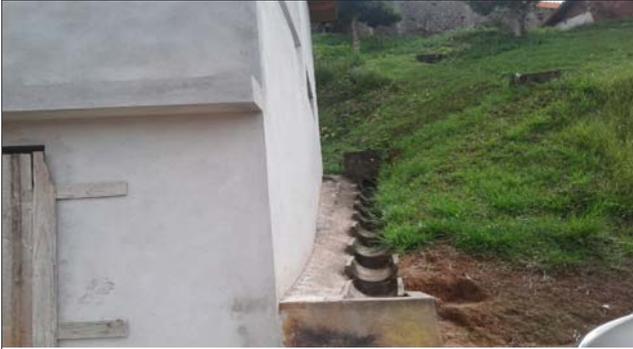
Foto: 1649342734892.jpg ID: 41
Detalhe para intervenção estrutural realizada para mitigação do risco

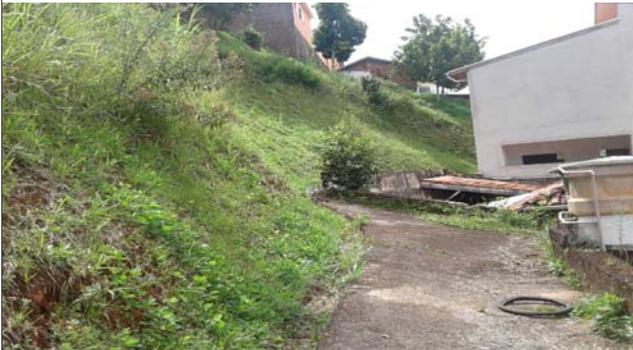
Foto: 1649342834624.jpg ID: 42
Depósito de escorregamento pretérito, Detalhe para intervenção estrutural realizada para mitigação do risco, Formação de processo erosivo, Moradia sujeita a risco de escorregamento

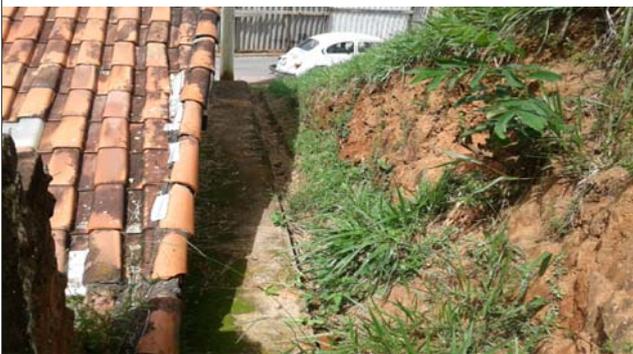
Foto: 1649342910043.jpg ID: 43
Detalhe para intervenção estrutural realizada para mitigação do risco, Formação de processo erosivo, Moradia sujeita a risco de escorregamento

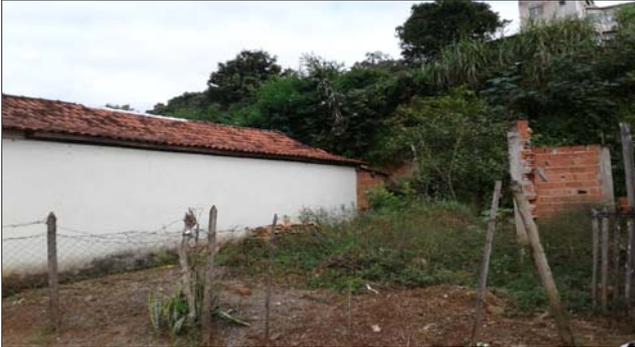
Foto: 1649247828669.jpg ID: 11

Formação de processo erosivo, Moradia sujeita a risco de escorregamento, Presença de cicatriz de escorregamento pretérito, Talude de corte com solo exposto

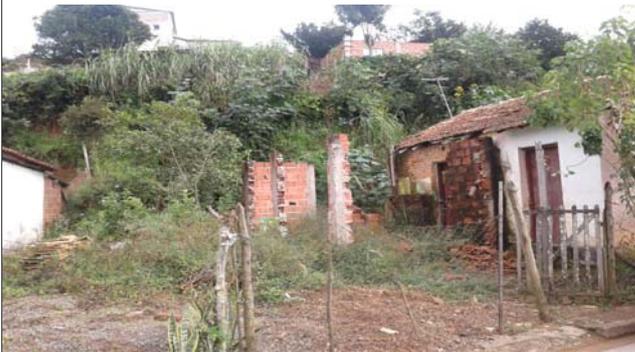
Foto: 1649247887415.jpg ID: 12

Formação de processo erosivo, Moradia sujeita a risco de escorregamento, Presença de cicatriz de escorregamento pretérito, Talude de corte com solo exposto

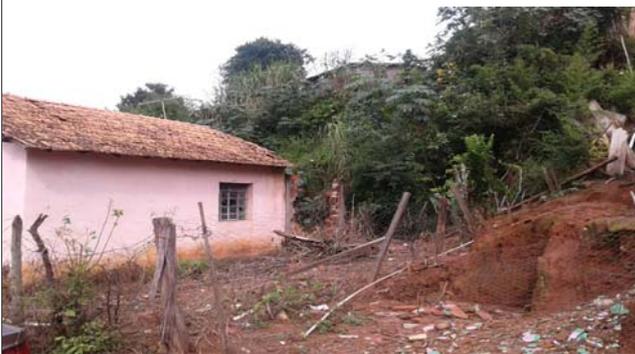
Foto: 1649248014917.jpg ID: 13

Formação de processo erosivo, Moradia sujeita a risco de escorregamento, Presença de cicatriz de escorregamento pretérito, Talude de corte com solo exposto

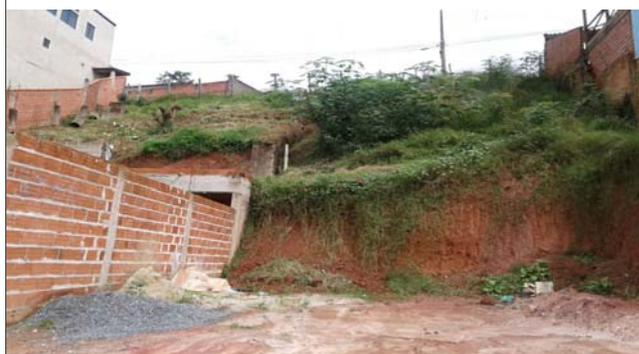
Foto: 1649252972569.jpg ID: 22
Talude de corte com solo exposto

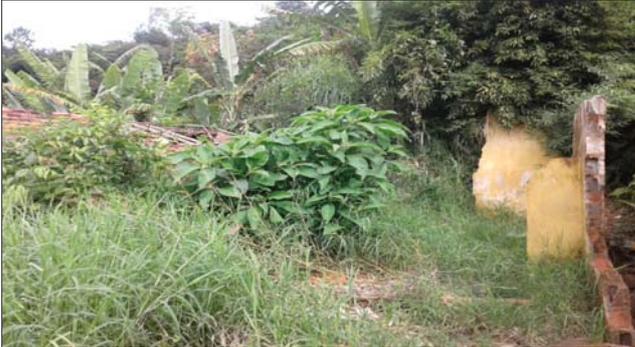
Foto: 1649251345224.jpg ID: 31
Moradia sujeita a risco de escorregamento

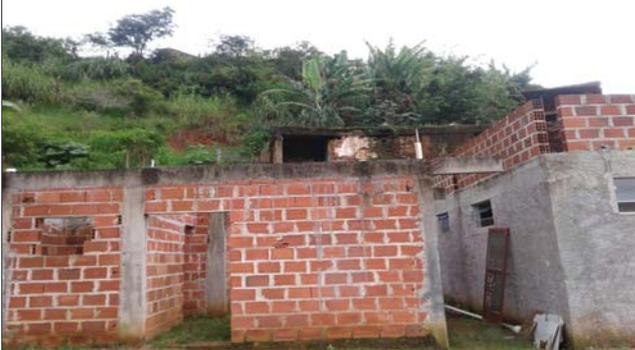
Foto: 1649251413646.jpg ID: 32
Formação de processo erosivo, Moradia sujeita a risco de escorregamento,
Presença de cicatriz de escorregamento pretérito, Talude de corte com solo
exposto

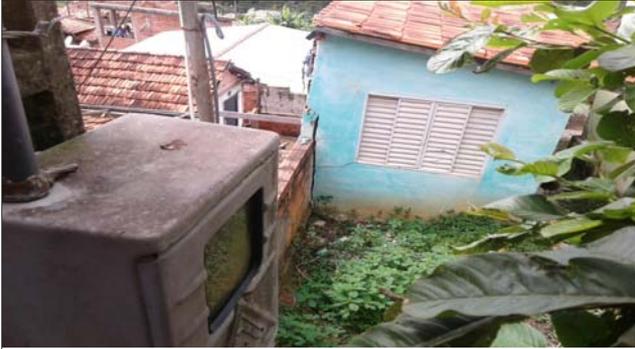
Foto: 1649254413440.jpg ID: 41

Evidência de movimentação em estruturas, Moradia sujeita a risco de escorregamento

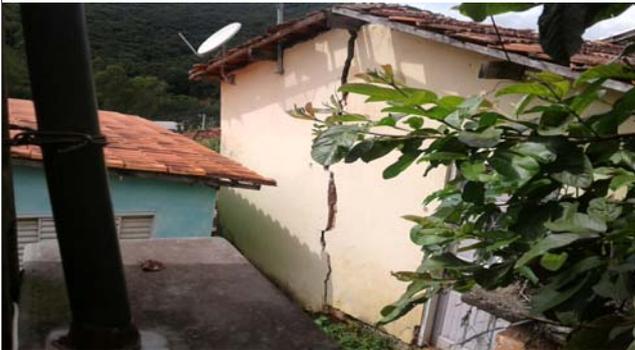
Foto: 1649254709931.jpg ID: 42

Evidência de movimentação em estruturas, Moradia sujeita a risco de escorregamento

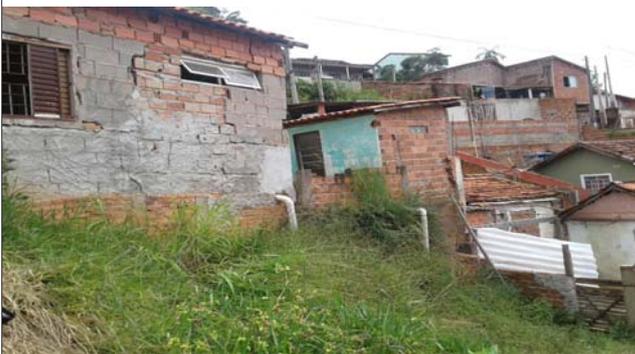
Foto: 1649255131504.jpg ID: 43

Evidência de movimentação em estruturas, Moradia sujeita a risco de escorregamento

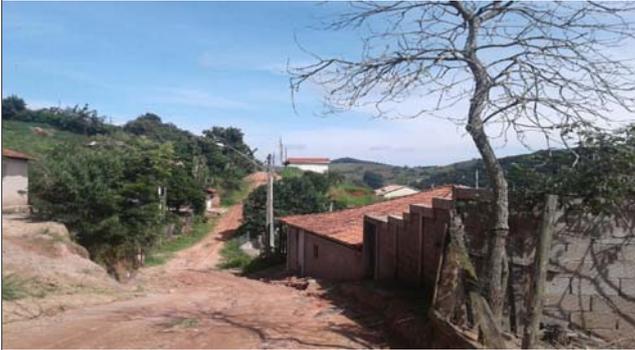
Foto: 1649424467470.jpg ID: 22
Visão geral do setor, Talude de corte com solo exposto

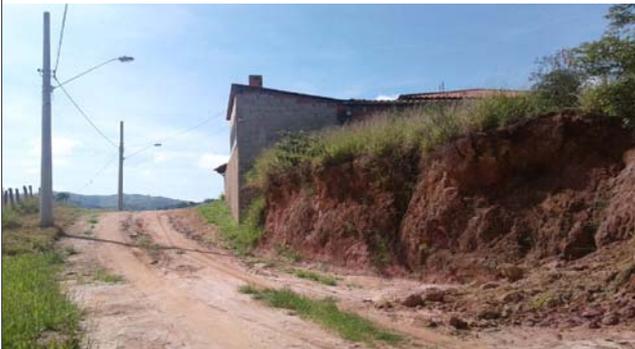
Foto: 1649425235420.jpg ID: 23
Visão geral do setor, Talude de corte com solo exposto

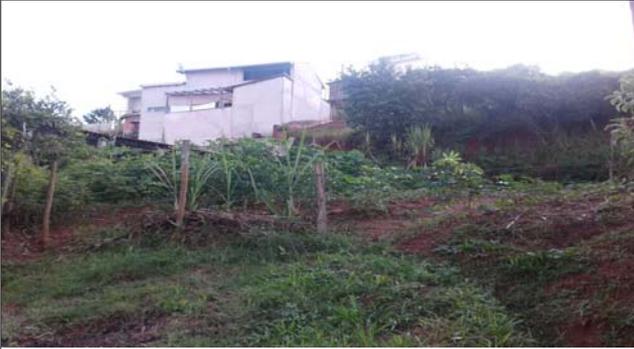
Foto: 1649272463826.jpg ID: 11
Talude de corte com solo exposto

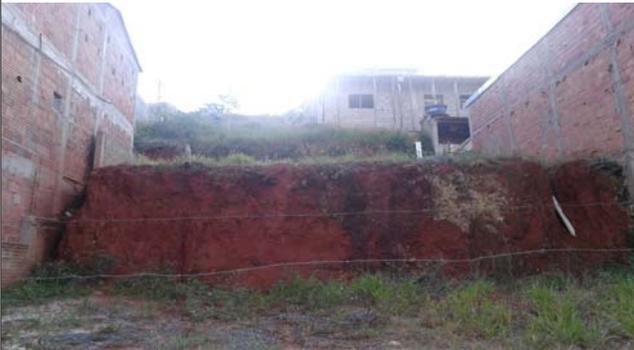
Foto: 1649272706208.jpg ID: 12
Visão geral do setor, Talude de corte com solo exposto

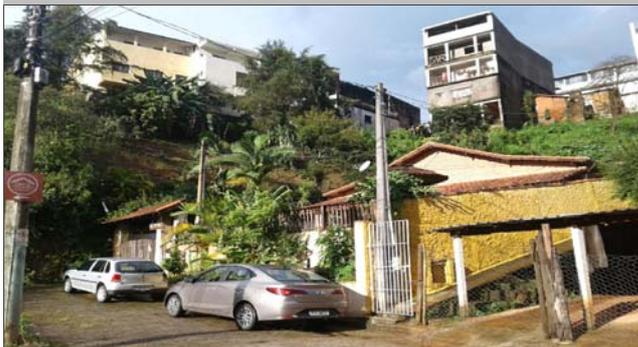
Foto: 1649188544398.jpg ID: 11

Visão geral do setor, Depósito de escorregamento pretérito, Formação de processo erosivo, Moradia sujeita a risco de escorregamento

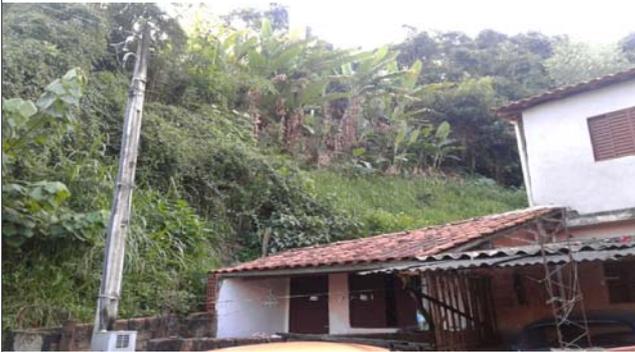
Foto: 1649189444334.jpg ID: 32
Depósito de escorregamento pretérito, Formação de processo erosivo, Moradia sujeita a risco de escorregamento, Talude de corte com solo exposto

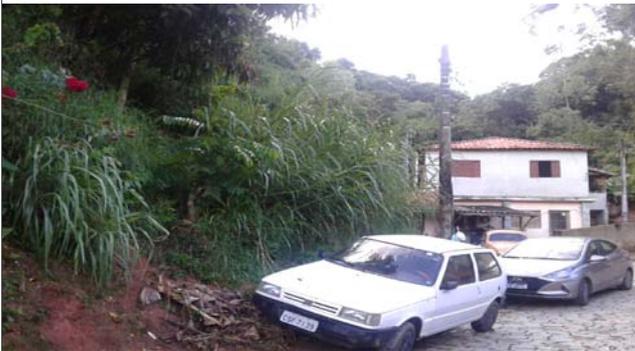
Foto: 1649189669731.jpg ID: 33
Visão geral do setor, Depósito de escorregamento pretérito, Formação de processo erosivo, Moradia sujeita a risco de escorregamento, Talude de corte com solo exposto

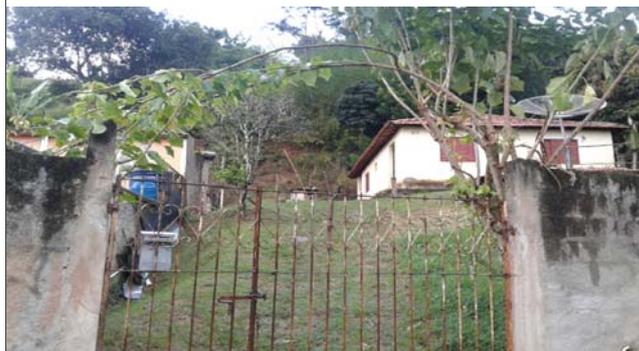
Foto: 1649183177535.jpg ID: 12
Depósito de escorregamento pretérito, Formação de processo erosivo, Moradia sujeita a risco de escorregamento, Talude de corte com solo exposto

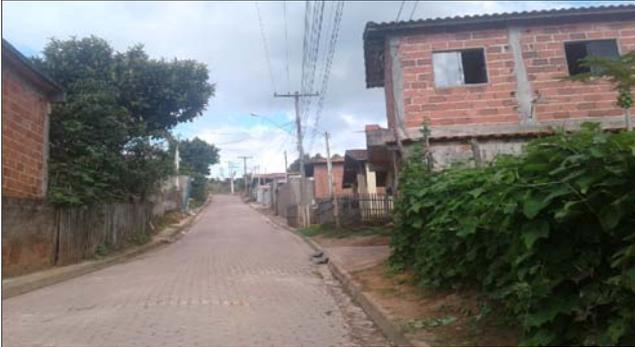
Foto: 1649356075240.jpg ID: 11
Visão geral do setor

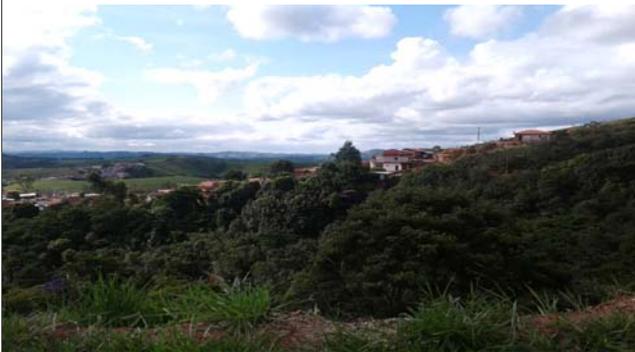
Foto: 1649356134981.jpg ID: 12
Visão geral do setor, Formação de processo erosivo, Moradia sujeita a risco de escorregamento, Presença de árvore inclinada, Talude de corte com solo exposto

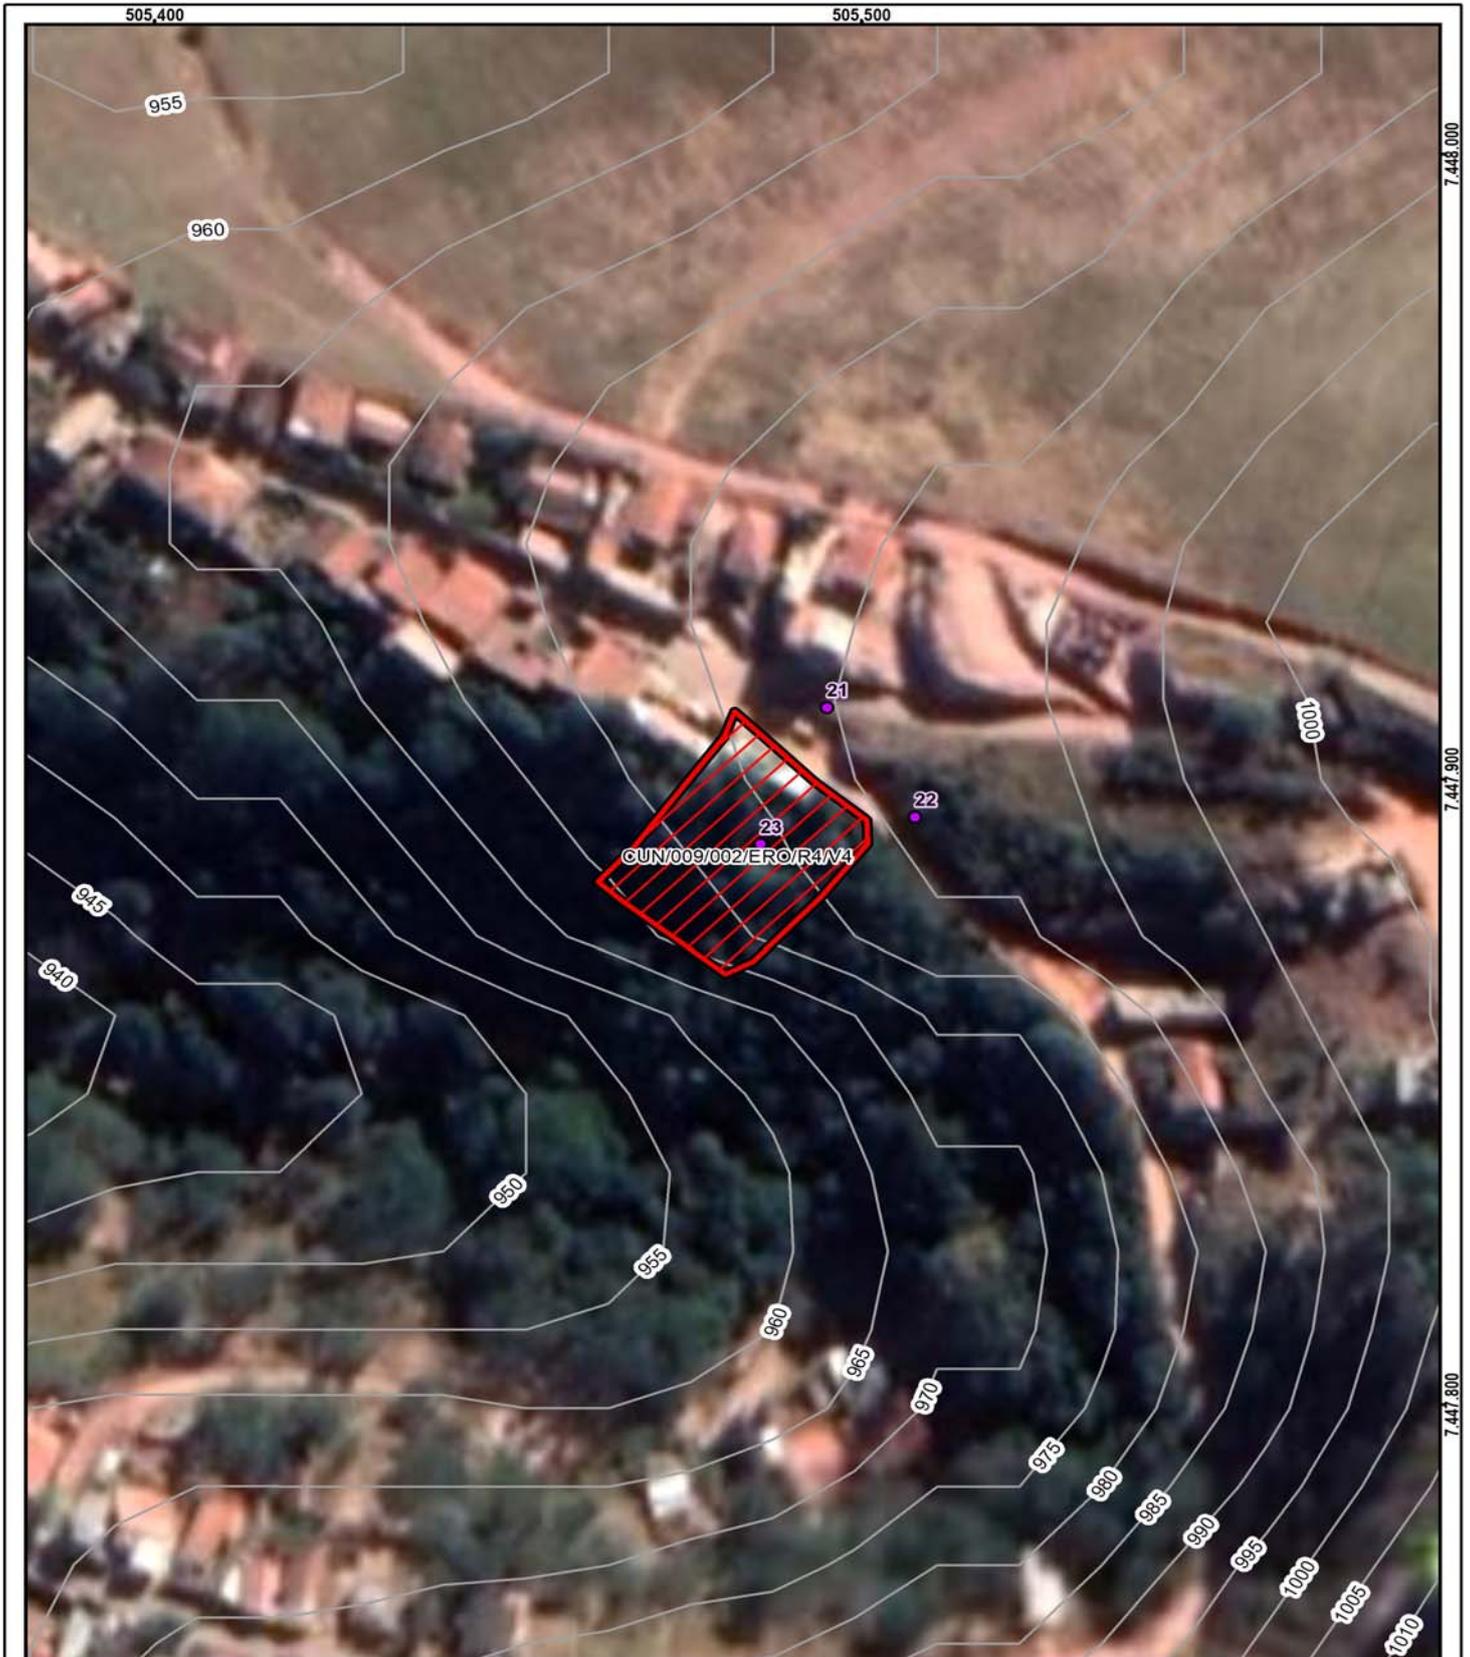
Setor mapeado
CUN/009/002/ERO/R4/V4

Grau de risco: R4 - Muito Alto **Vulnerabilidade:** V4 - Muito Alta
Perigo: P3 - Alto **Elemento em risco:**

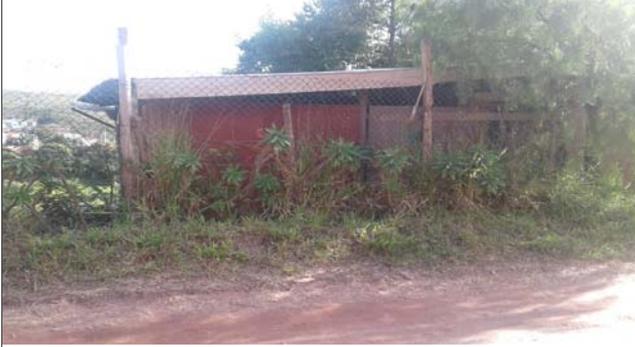
Foto: 1649357198248.jpg ID: 21
Visão geral do setor, Moradia sujeita a processos de erosão

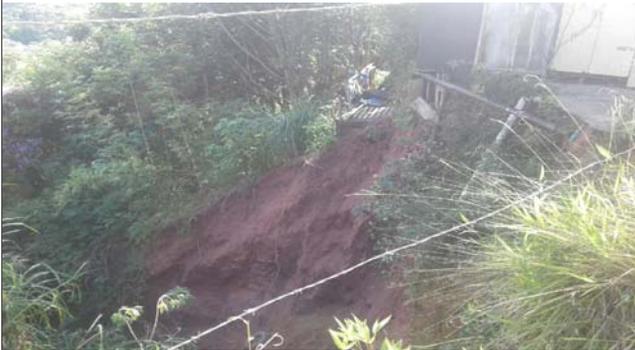
Foto: 1649357415258.jpg ID: 22
Visão geral do setor, Detalhe para processo de erosão e de ravinamento, Depósito e cicatriz de escorregamento pretérito, Evidência de movimentação em estruturas e no terreno, Formação de processo erosivo, Moradia sujeita a processos de erosão

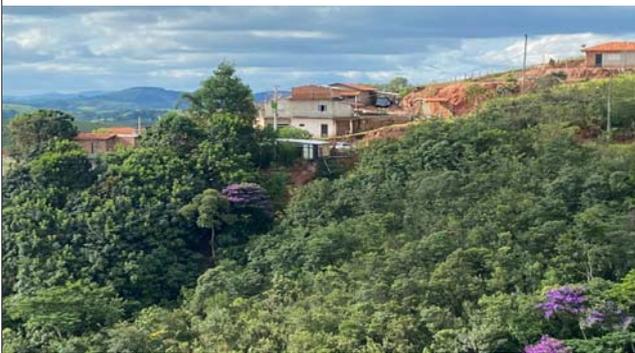
Foto: 1649364727438.jpg ID: 23
Visão geral do setor, Detalhe para processo de erosão, Detalhe para processo de ravinamento, Depósito de escorregamento pretérito, Presença de cicatriz de escorregamento pretérito, Formação de processo erosivo, Moradia sujeita a processos de erosão

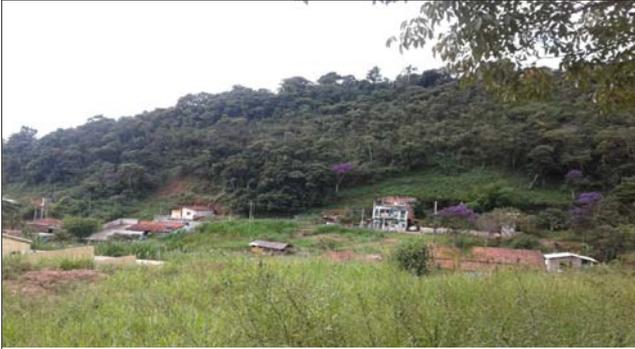
Foto: 1649353397884.jpg ID: 11

Visão geral do setor, Depósito de escorregamento pretérito, Moradia sujeita a risco de escorregamento, Presença de cicatriz de escorregamento pretérito, Talude de corte com solo exposto

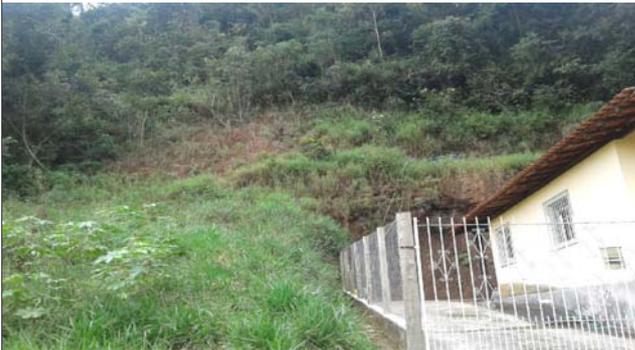
Foto: 1649353516245.jpg ID: 12

Depósito de escorregamento pretérito, Formação de processo erosivo, Moradia sujeita a risco de escorregamento, Presença de cicatriz de escorregamento pretérito, Talude de corte com solo exposto

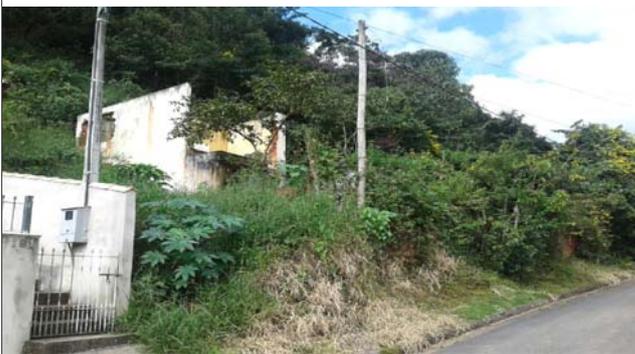
Foto: 1649353676878.jpg ID: 13

Depósito de escorregamento pretérito, Presença de cicatriz de escorregamento pretérito, Talude de corte com solo exposto

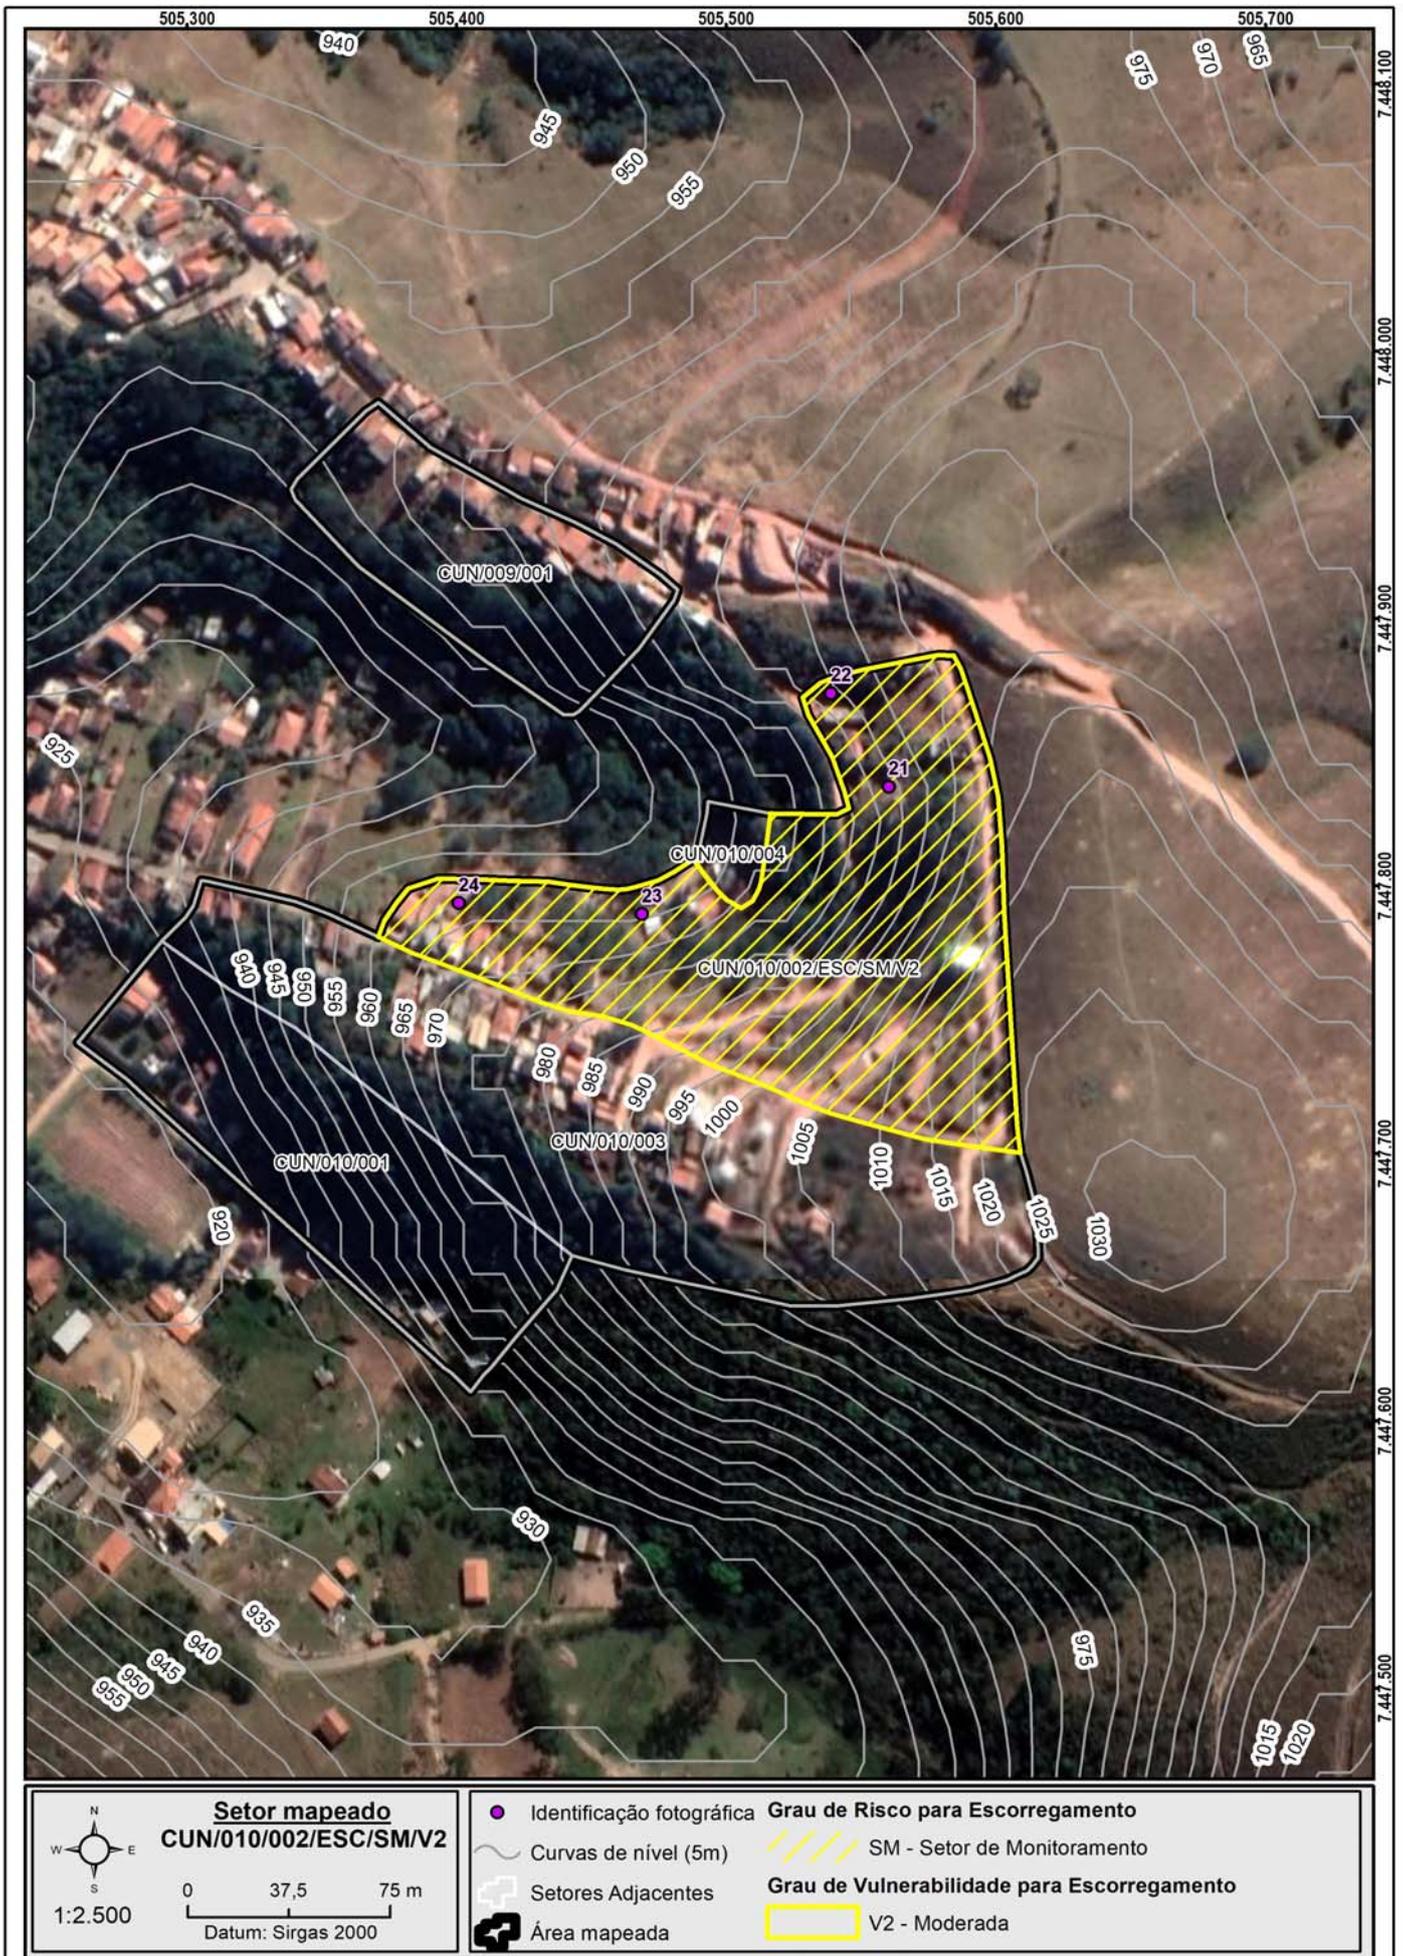
Setor mapeado
CUN/010/002/ESC/SM/V2

ANÁLISE DE RISCO
 Grau de risco: R2 - Médio Nº de moradias em risco: 25 Nº de moradores em risco: 75
 Perigo: P2 - Médio Vulnerabilidade: V2 - Moderada
Obs.:

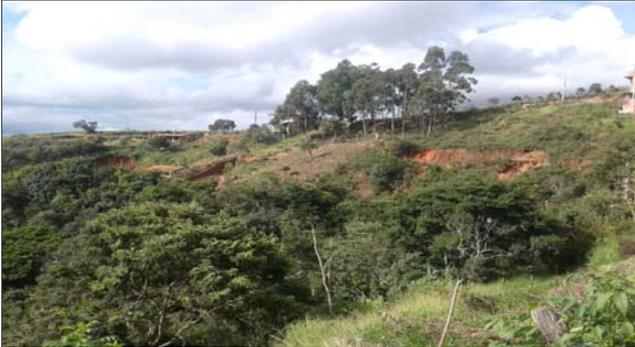
Foto: 1649357591616.jpg ID: 21

Visão geral do setor, Formação de processo erosivo, Moradia sujeita a risco de escorregamento, Talude de corte com solo exposto

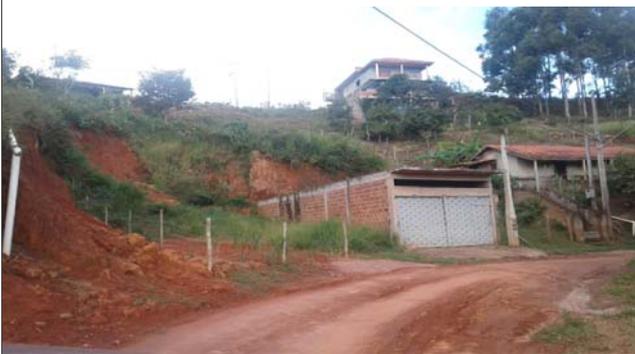
Foto: 1649358720796.jpg ID: 22

Formação de processo erosivo, Moradia sujeita a risco de escorregamento, Talude de corte com solo exposto

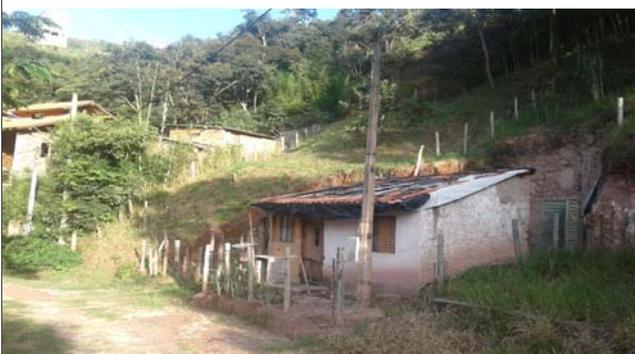
Foto: 1649360930183.jpg ID: 23

Visão geral do setor, Formação de processo erosivo, Talude de corte com solo exposto

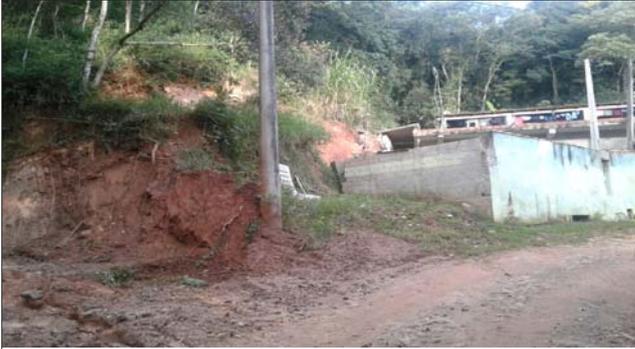
Foto: 1649361162242.jpg ID: 41

Formação de processo erosivo, Presença de cicatriz de escorregamento pretérito, Talude de corte com solo exposto

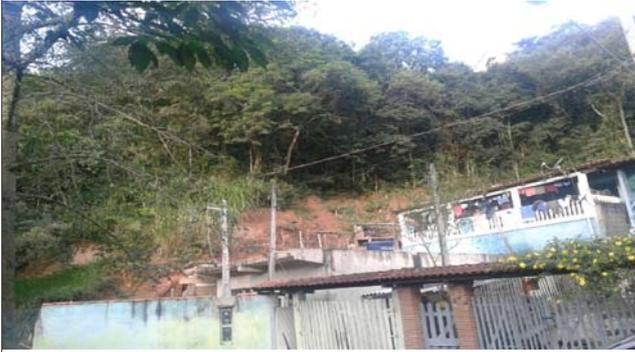
Foto: 1649361363036.jpg ID: 42

Visão geral do setor, Depósito de escorregamento pretérito, Formação de processo erosivo, Presença de cicatriz de escorregamento pretérito

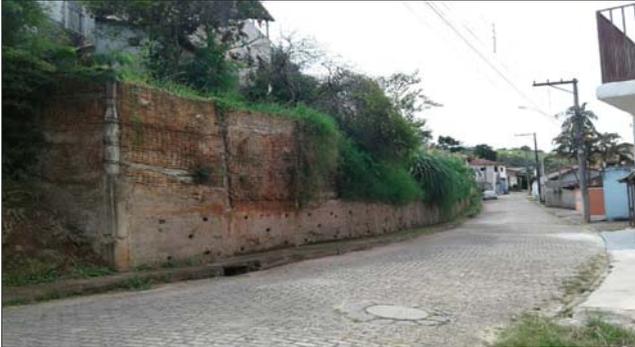
Foto: 1649173029731.jpg ID: 11

Detalhe para intervenção estrutural realizada para mitigação do risco, Evidência de movimentação em estruturas

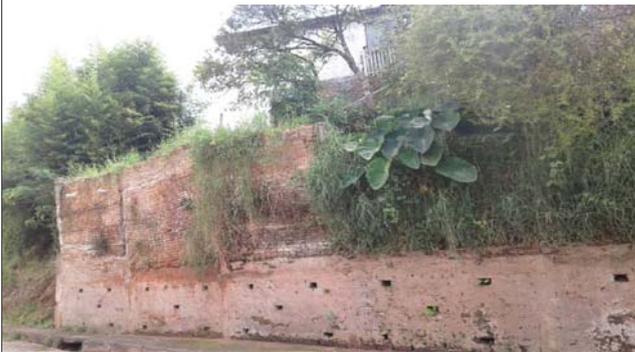
Foto: 1649173559206.jpg ID: 12

Detalhe para intervenção estrutural realizada para mitigação do risco, Evidência de movimentação em estruturas

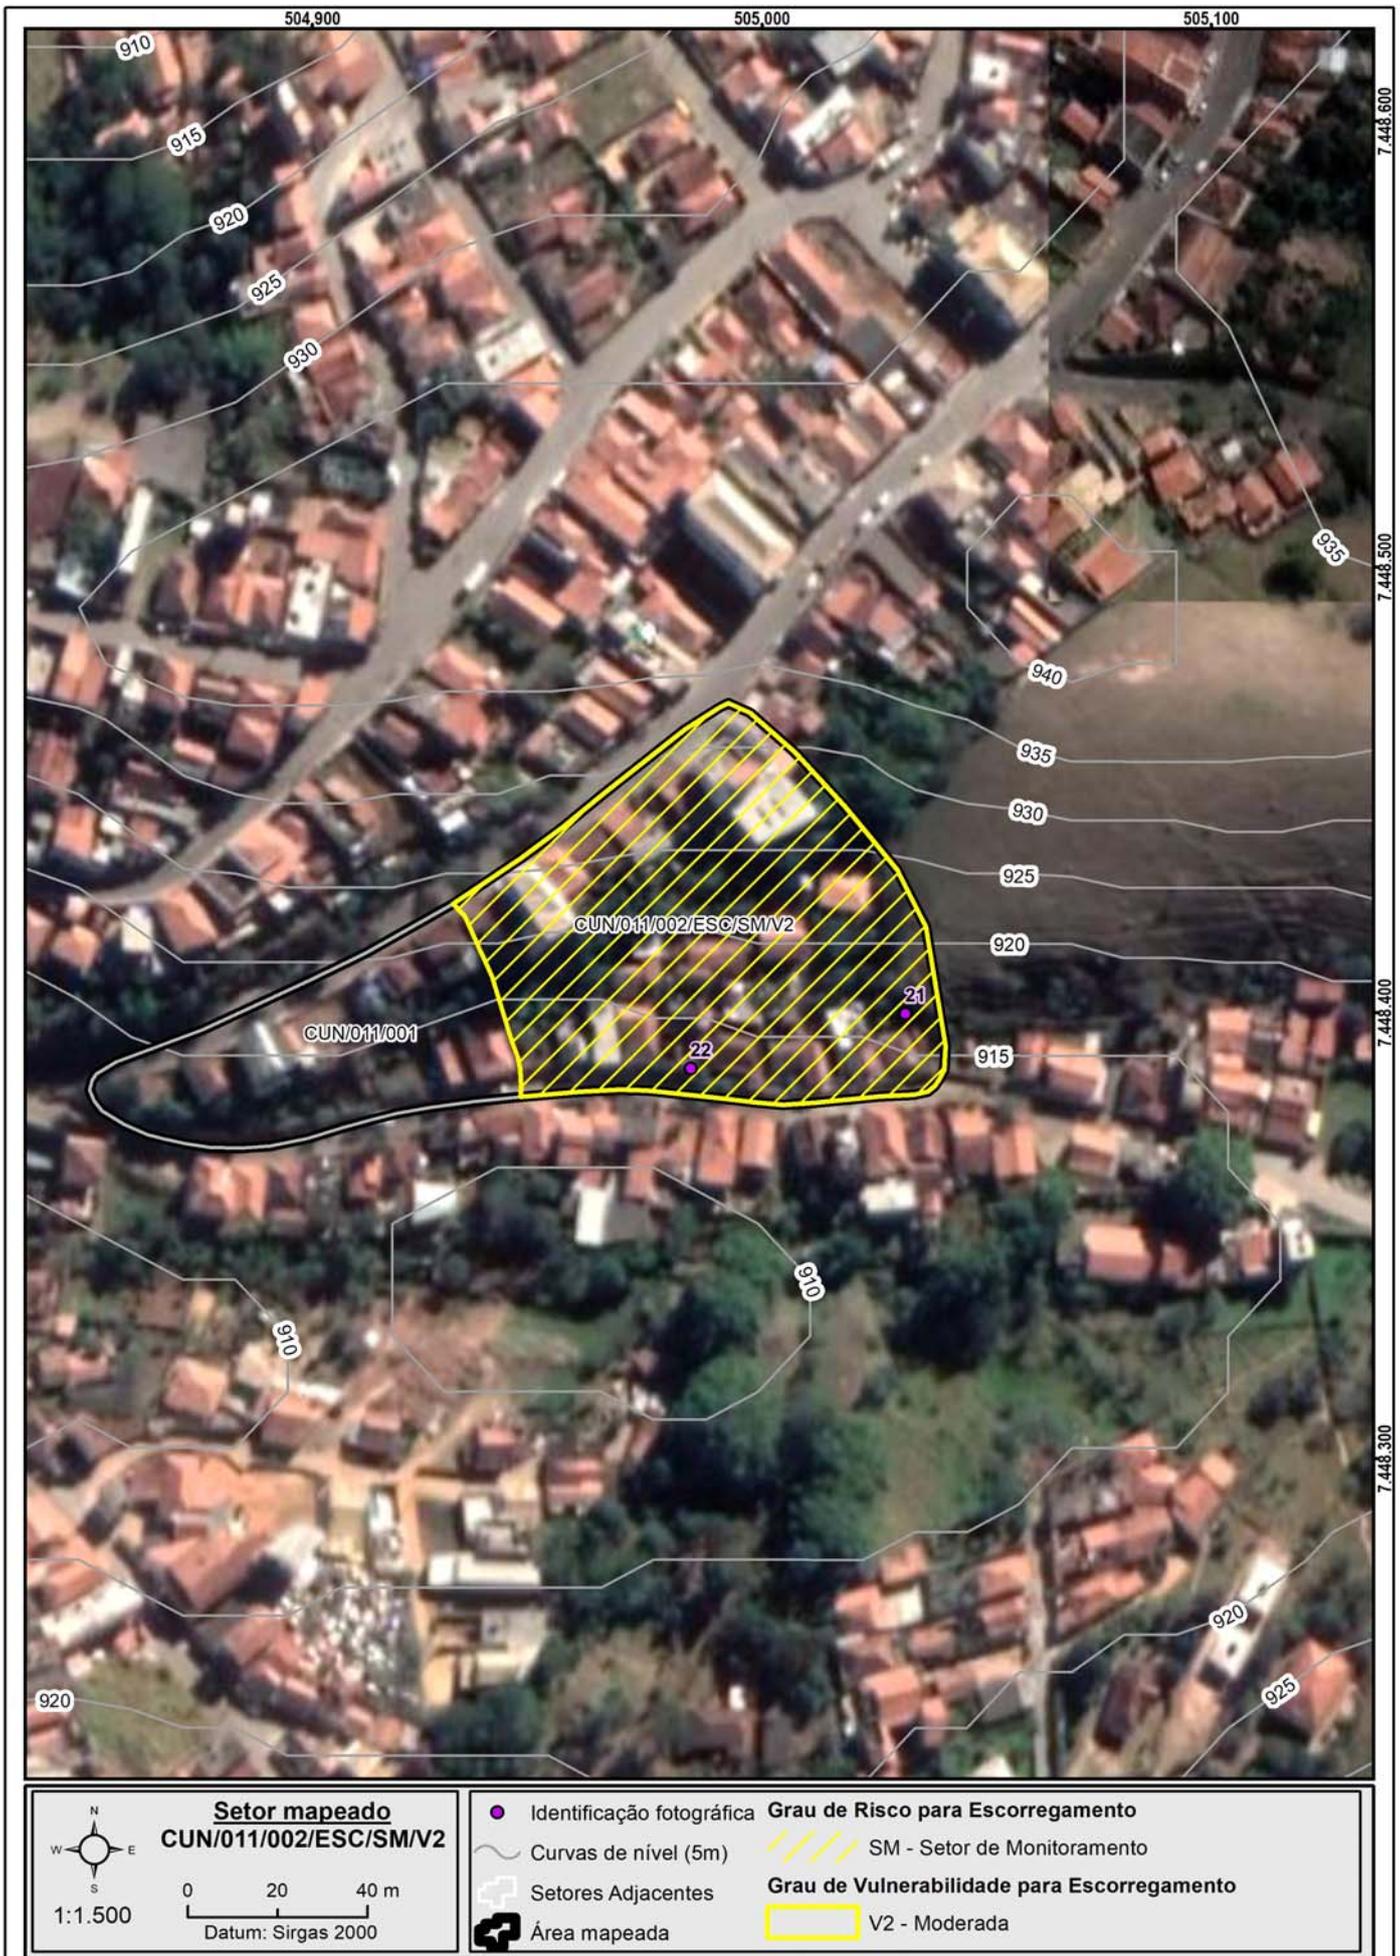
Setor mapeado
CUN/011/002/ESC/SM/V2

Grau de risco: R2 - Médio Nº de moradias em risco: 18 Nº de moradores em risco: 54
 Perigo: P2 - Médio Vulnerabilidade: V2 - Moderada
Obs.:

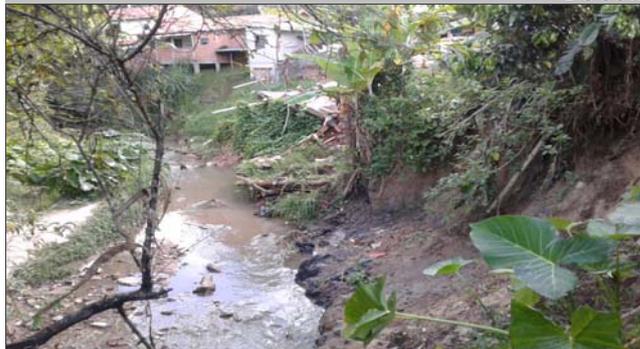
Foto: 1649099334731.jpg ID: 11
Detalhe do canal, Depósito de escorregamento pretérito, Evidência de movimentação no terreno, Formação de processo erosivo, Moradia sujeita a risco de solapamento

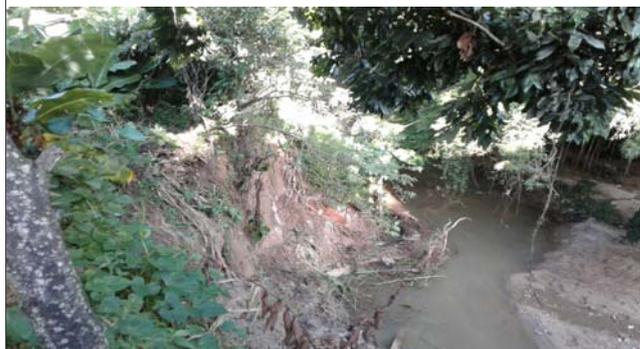
Foto: 1649099949418.jpg ID: 13
Detalhe para processo de solapamento no talude, Presença de cicatriz de escorregamento pretérito, Formação de processo erosivo

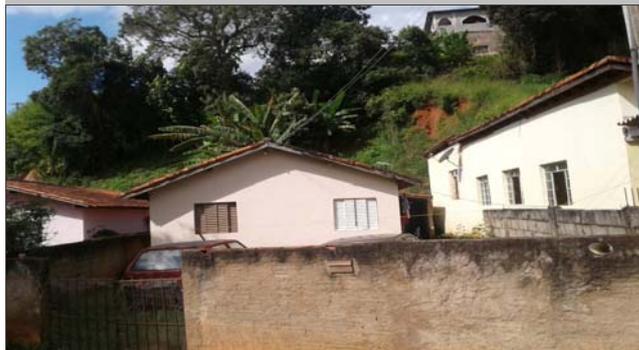
Foto: 1649265510112.jpg ID: 51
Formação de processo erosivo, Moradia sujeita a risco de escorregamento, Presença de cicatriz de escorregamento pretérito, Talude de corte com solo exposto

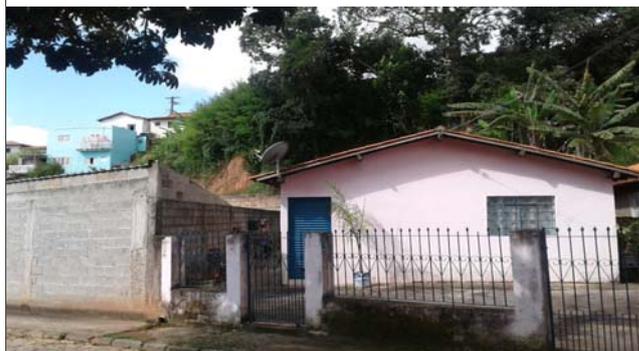
Foto: 1649265736230.jpg ID: 52
Formação de processo erosivo, Moradia sujeita a risco de escorregamento, Presença de cicatriz de escorregamento pretérito, Talude de corte com solo exposto

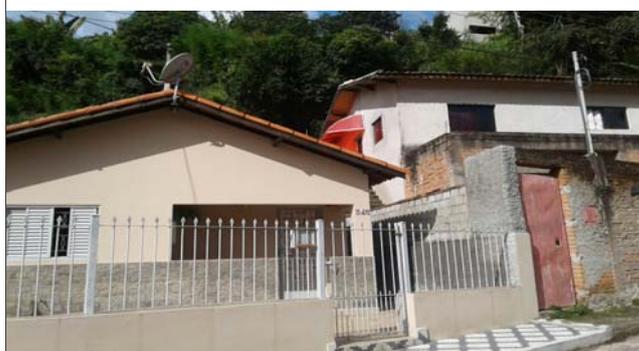
Foto: 1649267143550.jpg ID: 55
Formação de processo erosivo, Moradia sujeita a risco de escorregamento, Presença de cicatriz de escorregamento pretérito, Talude de corte com solo exposto
