IDENTIFICAÇÃO E LOCALIZAÇÃO

Município: Cunha **Nome da área:** CUN/001 **Setor de Risco:** CUN/001/001/INU/R2/V1
Endereço: Rua Plínio Pereira Coelho **Bairro:** Centro
Condições de acesso: Livre para ambulância, ônibus e caminhões **Data:** 04/04/2022
Equipe: Leonardo Dias, Mario Rubens **Latitude:** 7448318 **Longitude:** 504685 **Sirgas 2000/UTM 23S**
Município fronteira: Cunha 100%

Setor mapeado
CUN/001/001/INU/R2/V1

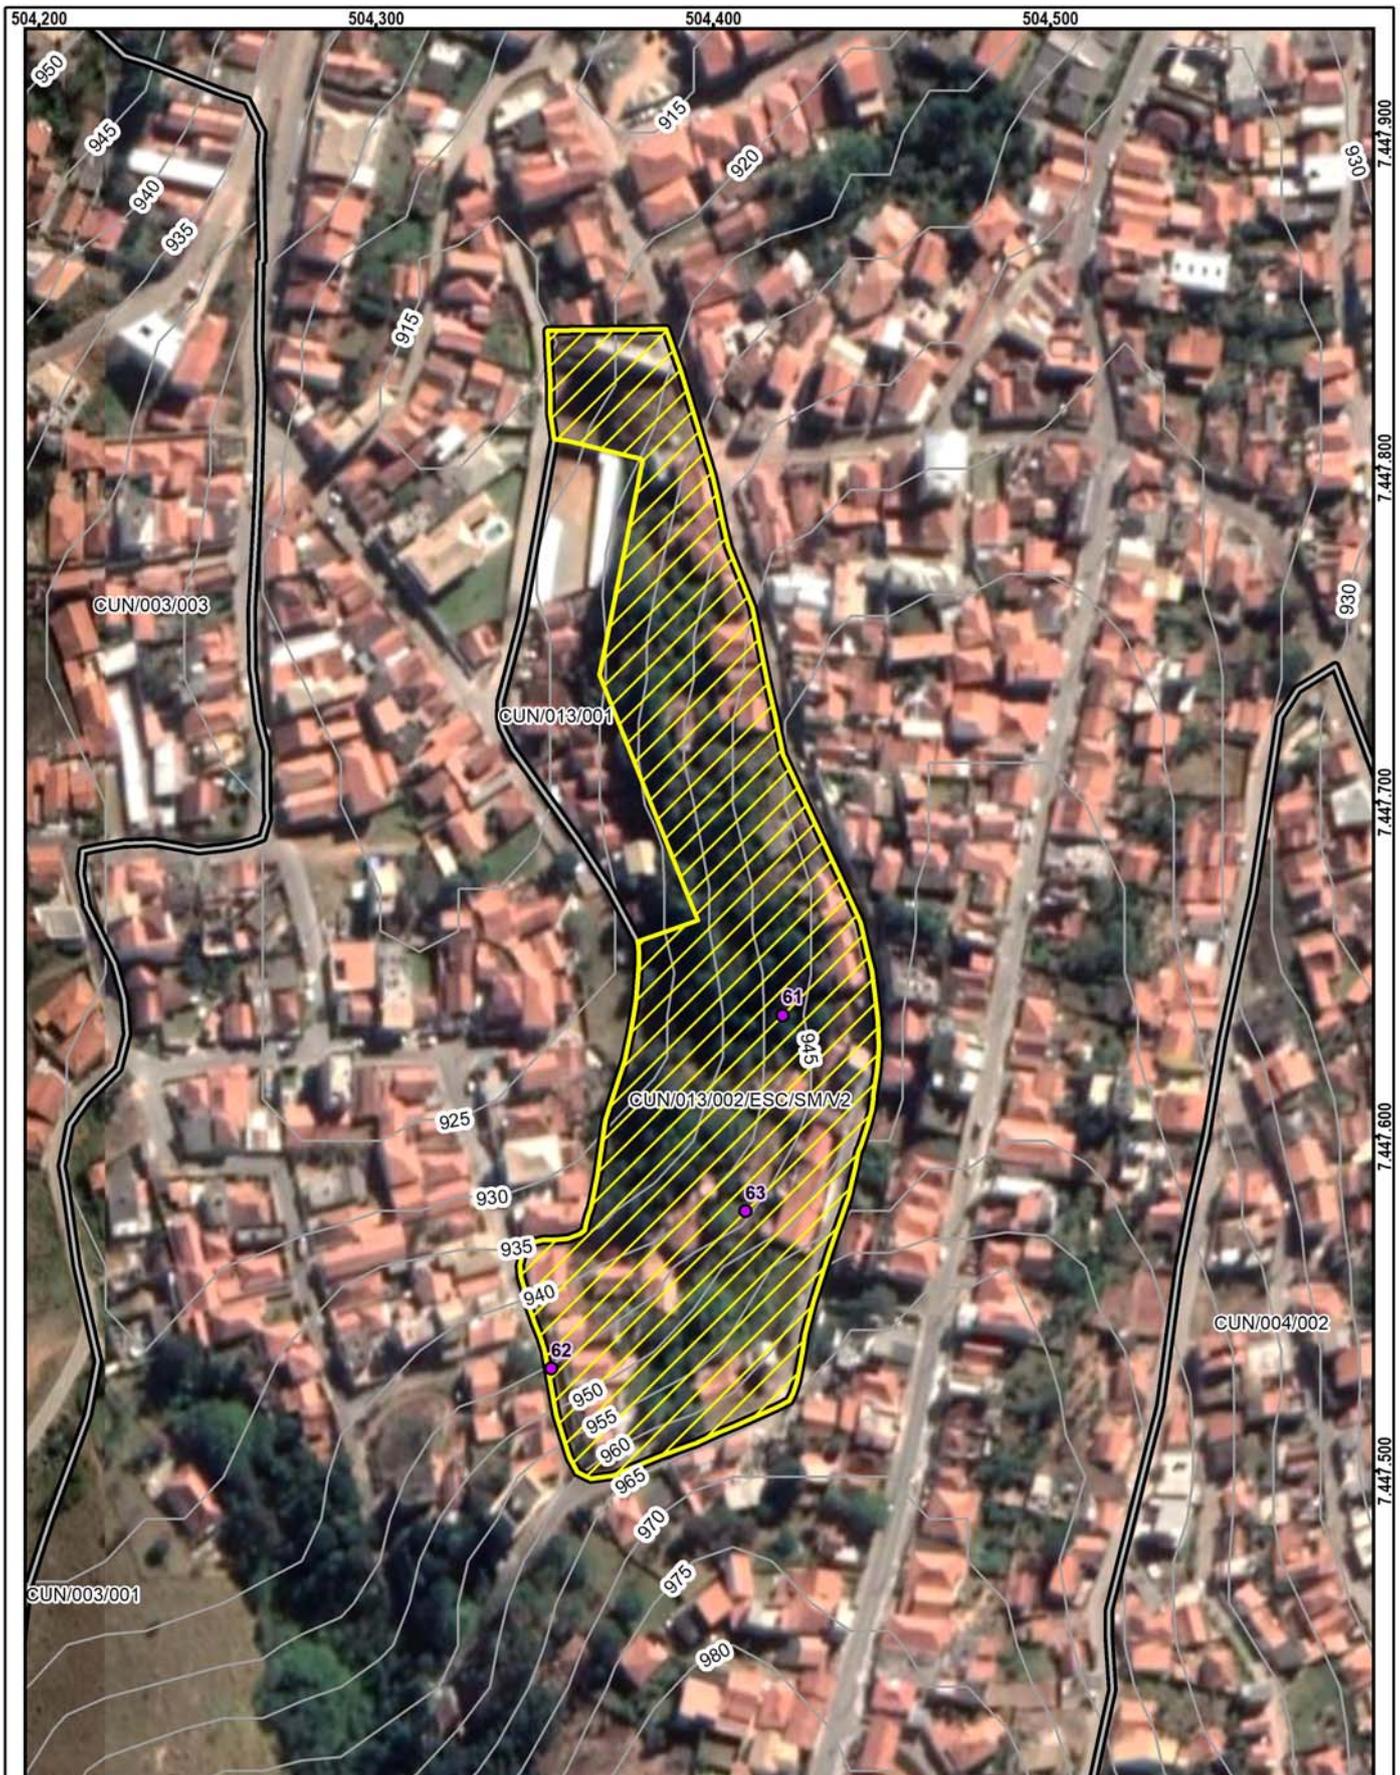
Setor mapeado
CUN/013/002/ESC/SM/V2

Grau de risco: R2 - Médio Nº de moradias em risco: 30 Nº de moradores em risco: 90
 Perigo: P1 - Muito Baixo e Baixo Vulnerabilidade: V2 - Moderada
Obs.:

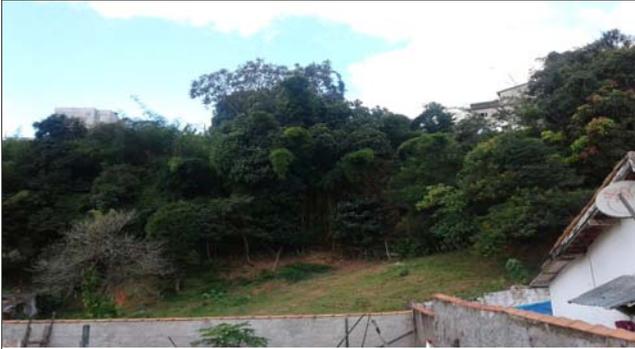
Foto: 1649268607229.jpg ID: 61
Visão geral do setor

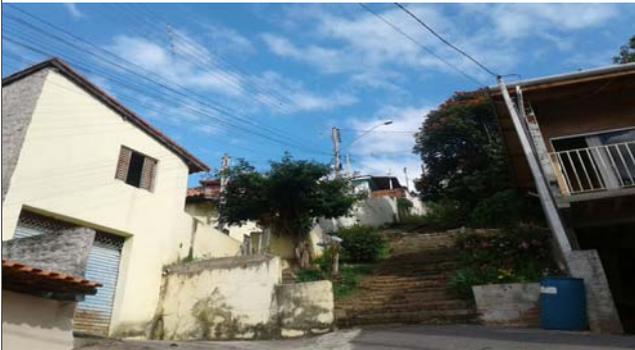
Foto: 1649269273612.jpg ID: 62
Visão geral do setor

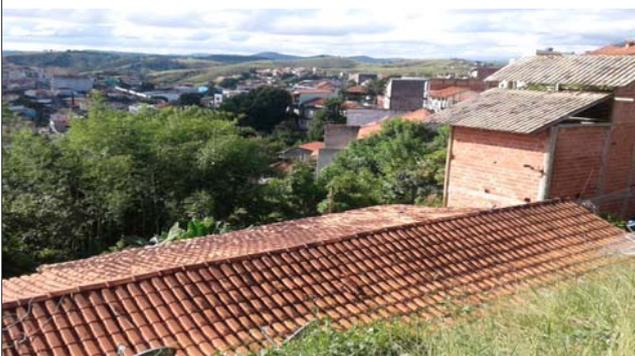
Foto: 1649269747992.jpg ID: 63
Visão geral do setor
