IDENTIFICAÇÃO E LOCALIZAÇÃO

Município: Guararema **Nome da área:** GUA/001 **Setor de Risco:** GUA/001/001/ESC/R3/V2
Equipe: Cleilson Lopes, Vital Assano **Latitude:** 7421008 **Longitude:** 387016 **Sirgas 2000/ UTM 23S Data:** 12/08/2022
Endereço: Rua Benedito Pedro de Oliveira, Paratei **Condições da via/Tipo de pavimentação:** Pavimentada
Condições de acesso: Livre para ambulância, ônibus e caminhões/ Asfalto **Município Fronteira:** Guararema 100%

Setor mapeado
GUA/001/001/ESC/R3/V2

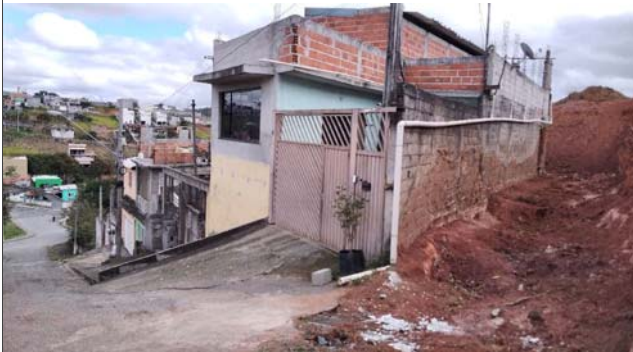
Foto: 1660313978753.jpg ID: 34
Moradia sujeita a risco de escorregamento, Talude de corte com solo exposto

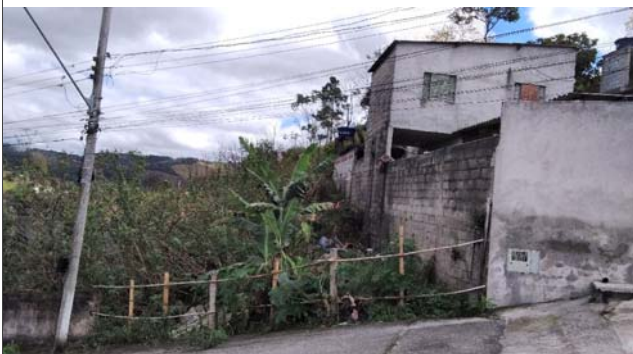
Foto: 1660314037620.jpg ID: 35
Moradia sujeita a risco de escorregamento

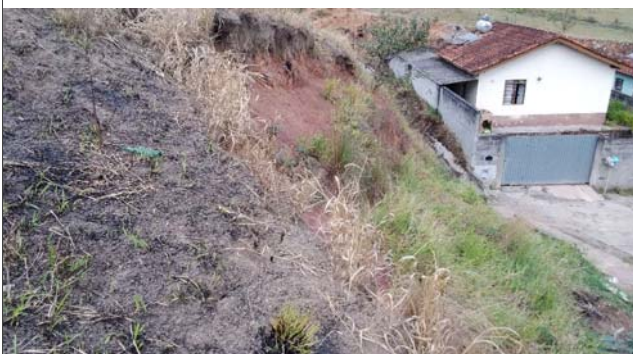
Foto: 1660314092050.jpg ID: 36
Depósito de escorregamento pretérito, Evidência de movimentação no terreno, Formação de processo erosivo, Presença de cicatriz de escorregamento pretérito, Talude de corte com solo exposto

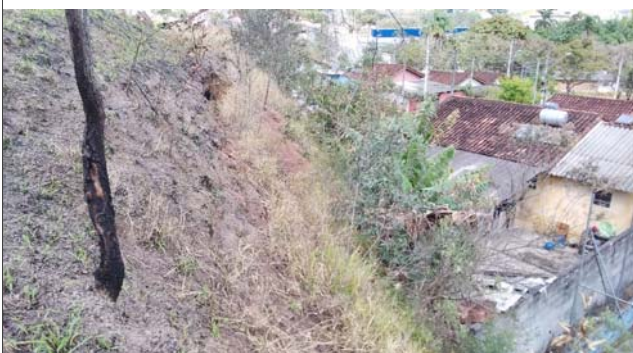
Foto: 1660314246607.jpg ID: 37
Moradia sujeita a risco de escorregamento

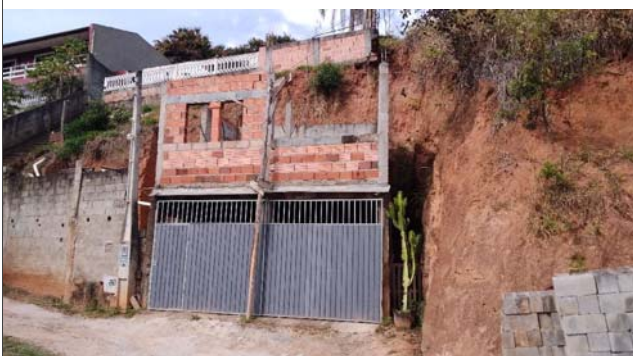
Foto: 1660660295274.jpg ID: 13
Moradia sujeita a risco de escorregamento, Talude de corte com solo exposto

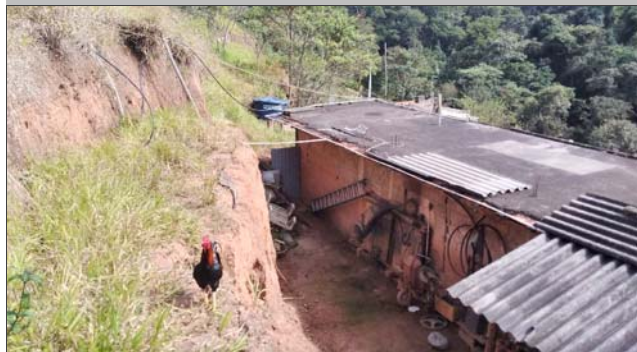
Foto: 1660661272273.jpg ID: 22
Moradia sujeita a risco de escorregamento, Talude de corte com solo exposto

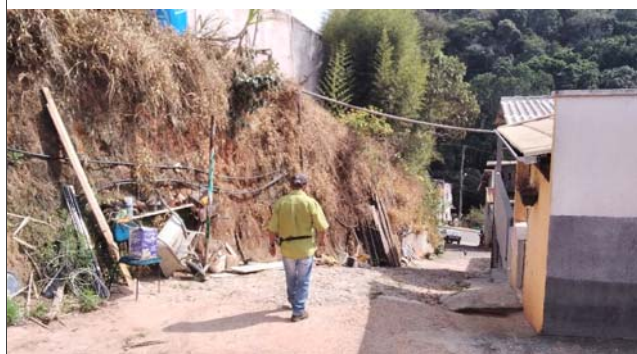
Foto: 1660661462817.jpg ID: 24
Talude de corte com solo exposto

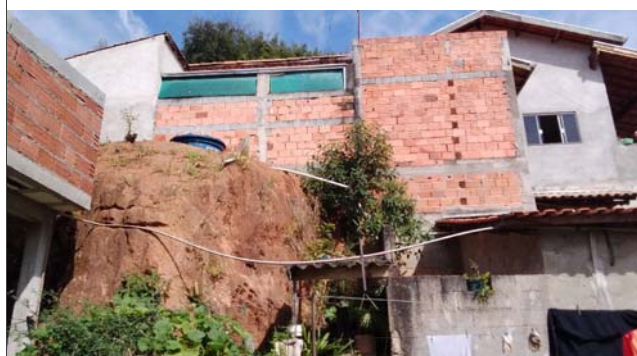
Foto: 1660661542662.jpg ID: 25
Moradia sujeita a risco de escorregamento, Talude de corte com solo exposto

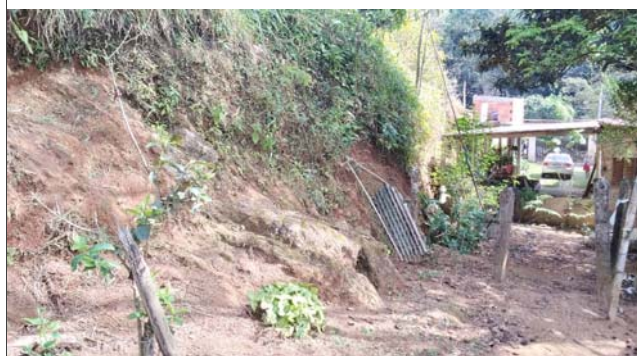
Foto: 1660661691908.jpg ID: 26
Talude de corte com afloramento de gnaiss milonitizado alterado

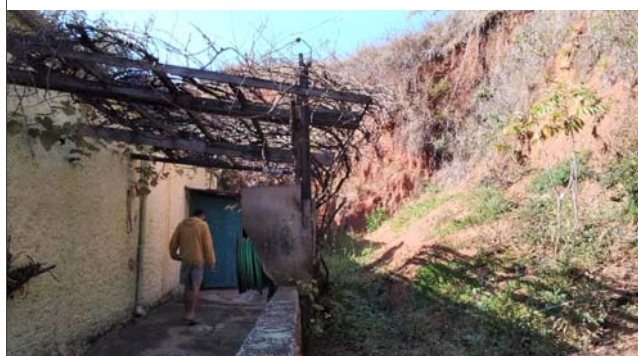
Foto: 1659531557673.jpg ID: 23
Presença de cicatriz de escorregamento pretérito, Talude de corte com solo exposto

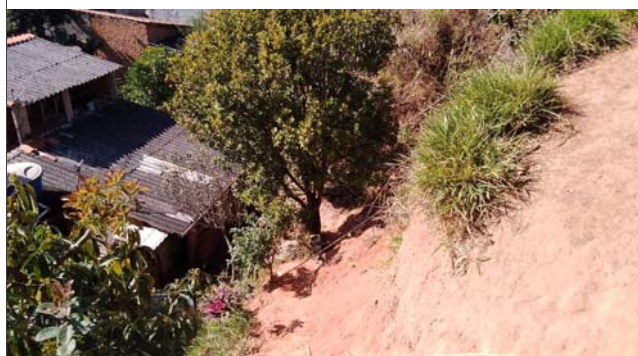
Foto: 1659533394870.jpg ID: 24
Talude de corte com solo exposto

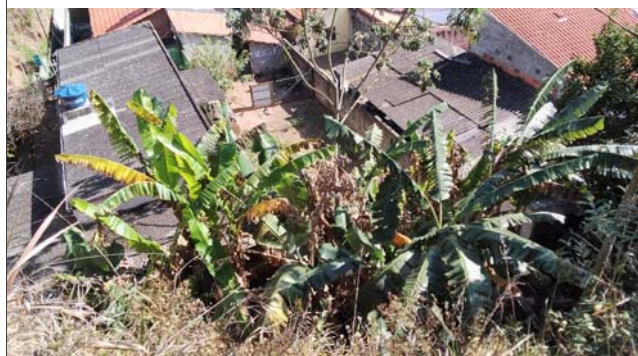
Foto: 1659533519993.jpg ID: 25
Presença de bananeiras na base do talude de corte

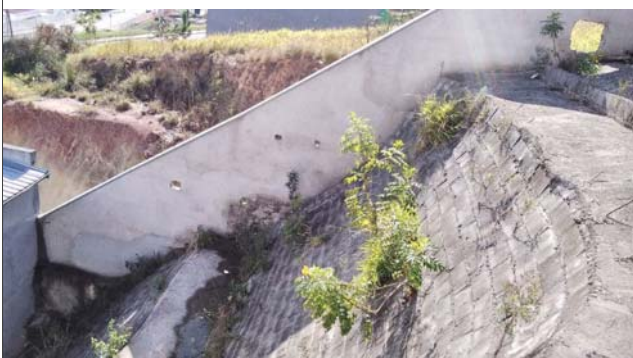
Foto: 1660308951567.jpg ID: 13
Detalhe para intervenção estrutural realizada para mitigação do risco

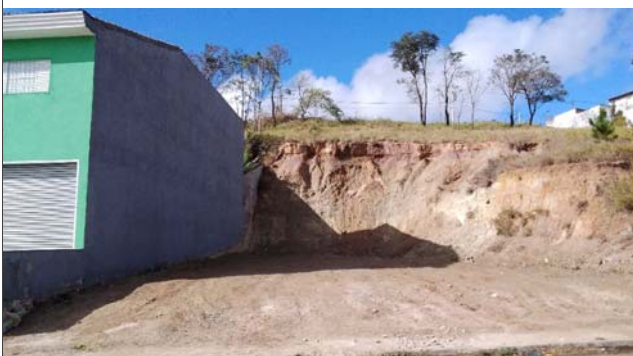
Foto: 1660309079707.jpg ID: 14
Talude de corte com solo exposto

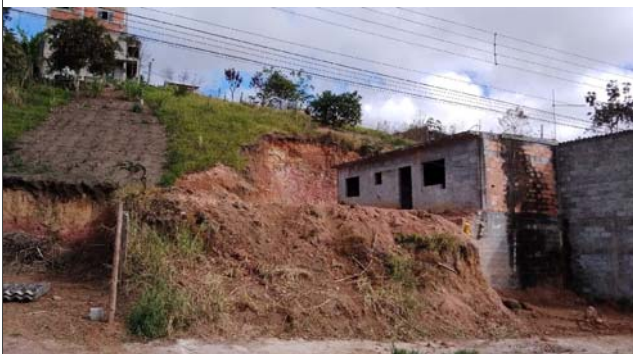
Foto: 1660309201863.jpg ID: 15
Talude de corte com solo exposto

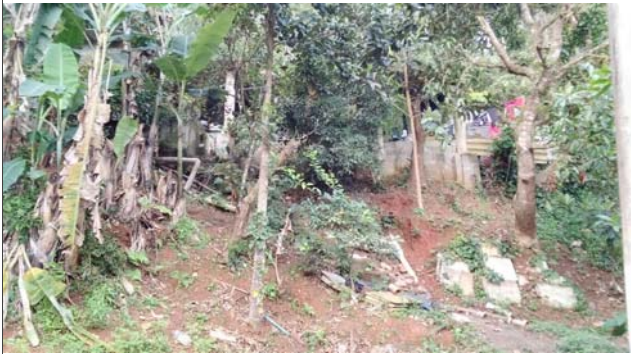
Foto: 1660564079868.jpg ID: 12
Moradia sujeita a risco de escorregamento

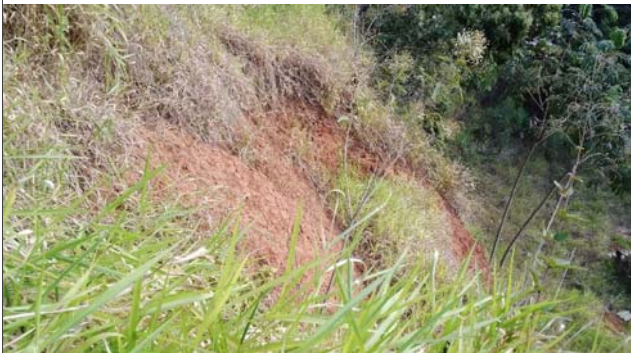
Foto: 1660564164515.jpg ID: 13
Depósito de escorregamento pretérito, Presença de cicatriz de escorregamento pretérito

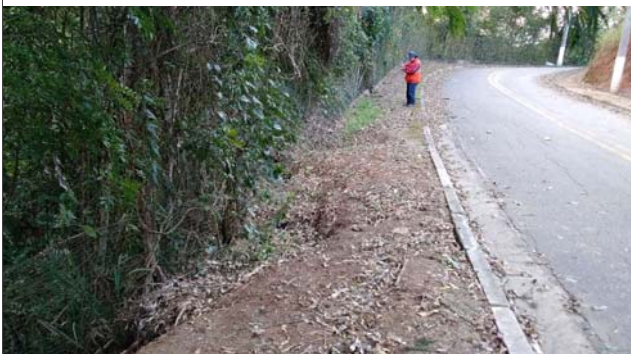
Foto: 1660564319914.jpg ID: 14
Evidência de movimentação no terreno

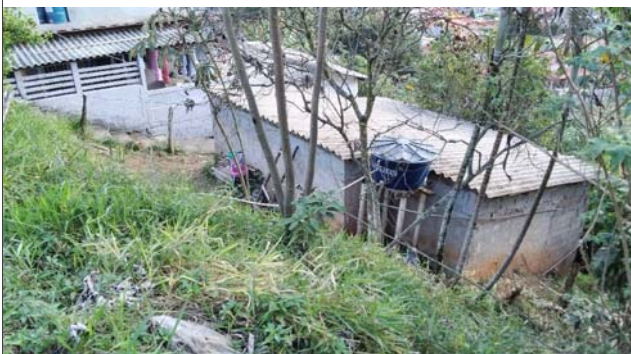
Foto: 1660564473859.jpg ID: 15
Moradia sujeita a risco de escorregamento

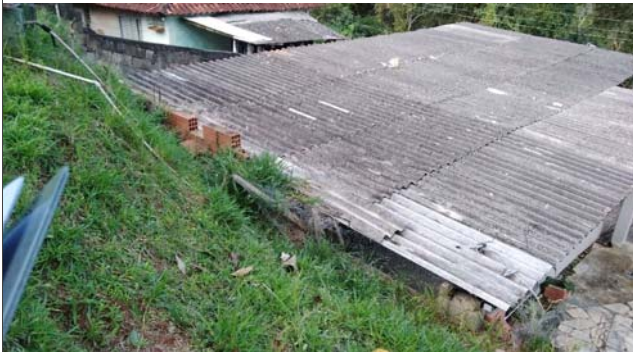
Foto: 1660565418798.jpg ID: 23
Moradia sujeita a risco de escorregamento

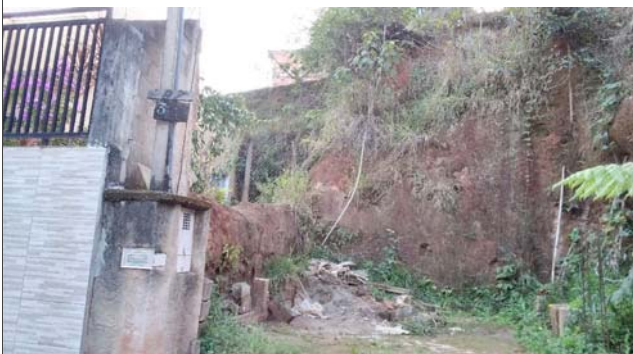
Foto: 1660565501069.jpg ID: 24
Talude de corte com solo exposto

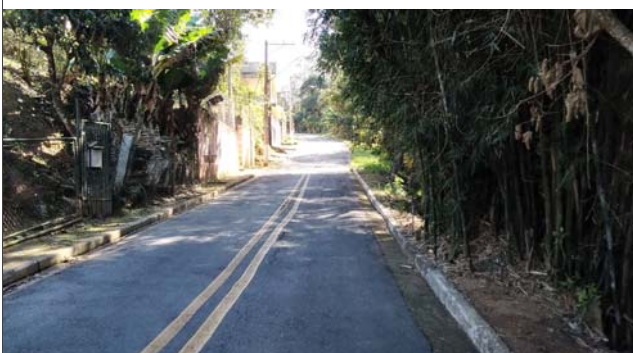
Foto: 1660568744622.jpg ID: 26
Evidência de movimentação no terreno

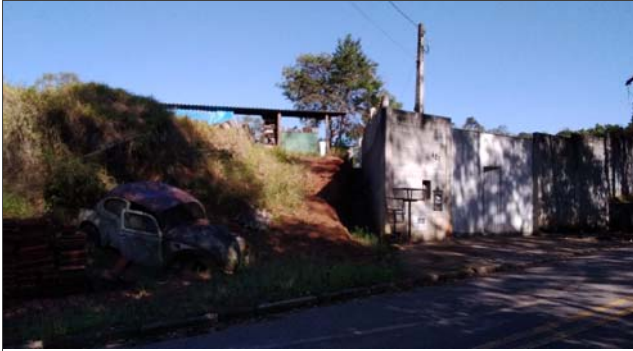
Foto: 1660567173118.jpg ID: 32
Talude de corte com solo exposto

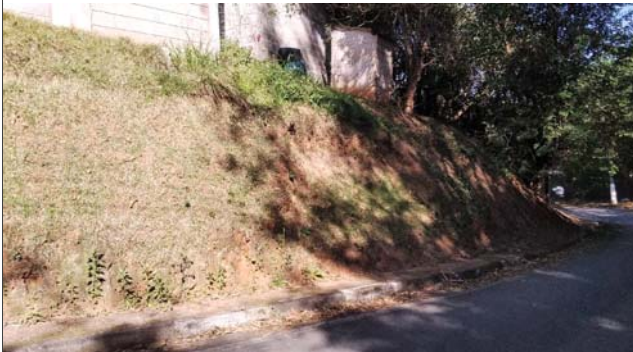
Foto: 1660567317576.jpg ID: 33
Depósito de escorregamento pretérito

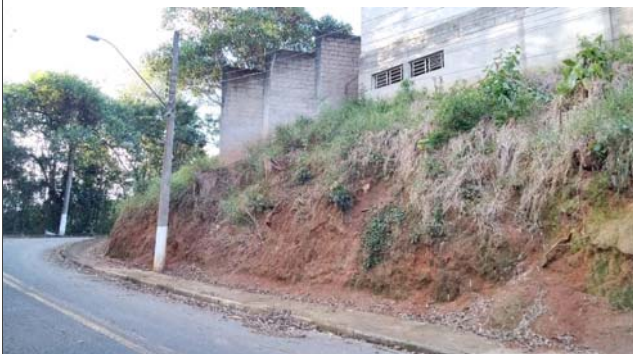
Foto: 1660567465795.jpg ID: 34
Talude de corte com solo exposto

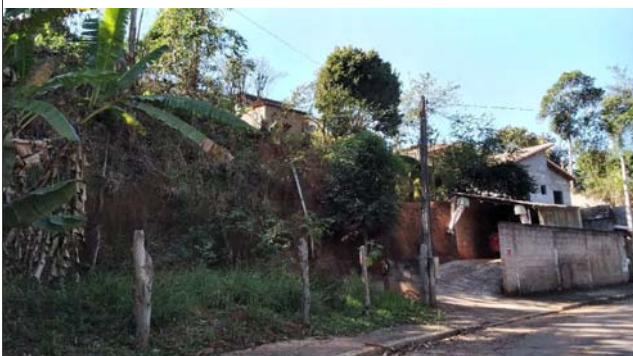
Foto: 1660567531678.jpg ID: 35
Talude de corte com solo exposto

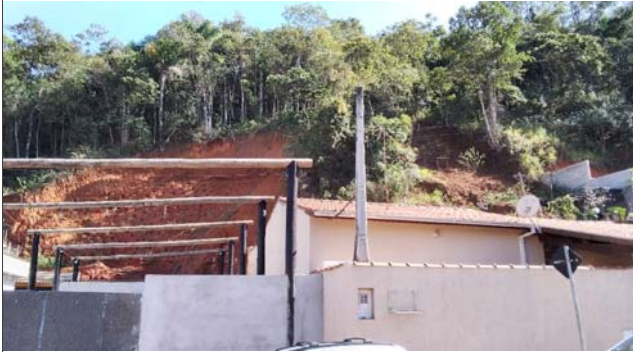
Foto: 1660571408996.jpg ID: 43
Depósito de escorregamento pretérito, Moradia sujeita a risco de escorregamento, Talude de corte com solo exposto

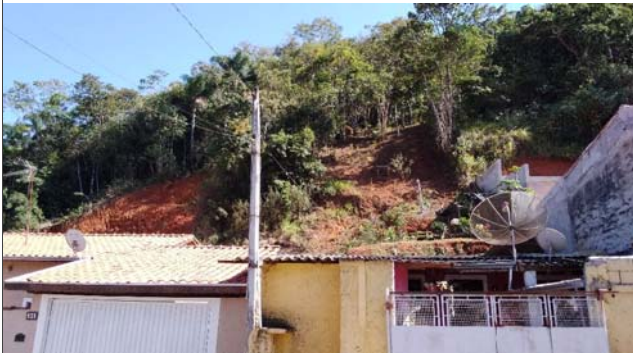
Foto: 1660571499566.jpg ID: 45
Moradia sujeita a risco de escorregamento, Talude de corte com solo exposto

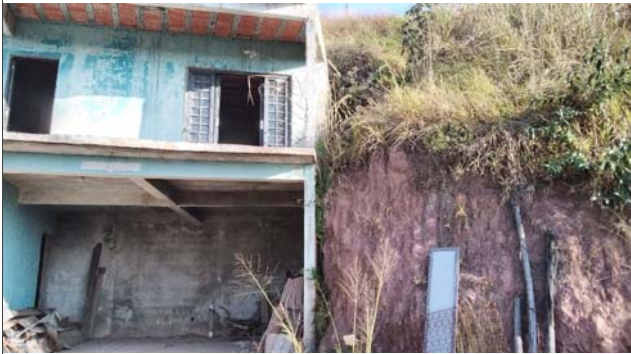
Foto: 1659557093943.jpg ID: 43
Moradia sujeita a risco de escorregamento, Talude de corte com solo exposto

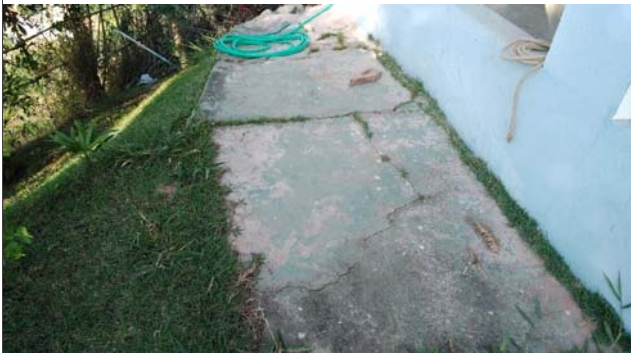
Foto: 1659557190676.jpg ID: 44
Evidência de movimentação no terreno

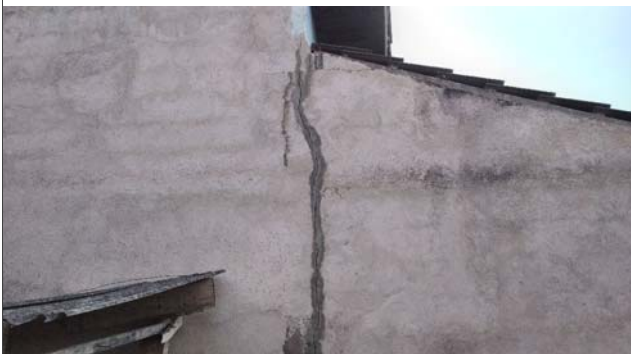
Foto: 1659557306013.jpg ID: 45
Evidência de movimentação em estruturas

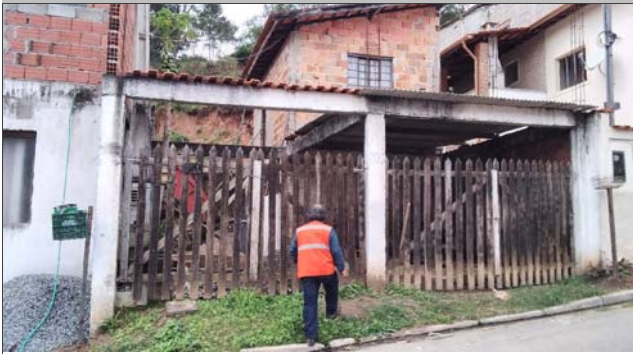
Foto: 1660059100816.jpg ID: 22
Moradia sujeita a risco de escorregamento

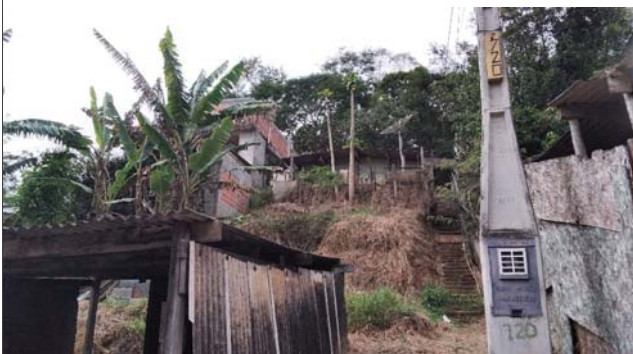
Foto: 1660059205684.jpg ID: 24
Moradia sujeita a risco de escorregamento, Talude de corte com solo exposto

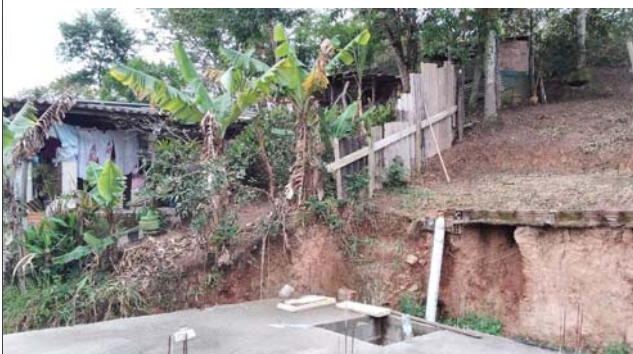
Foto: 1660059296140.jpg ID: 25
Talude de corte com solo exposto

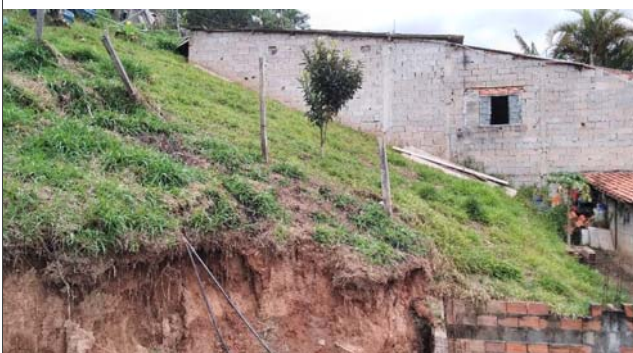
Foto: 1660059392682.jpg ID: 26
Evidência de movimentação no terreno

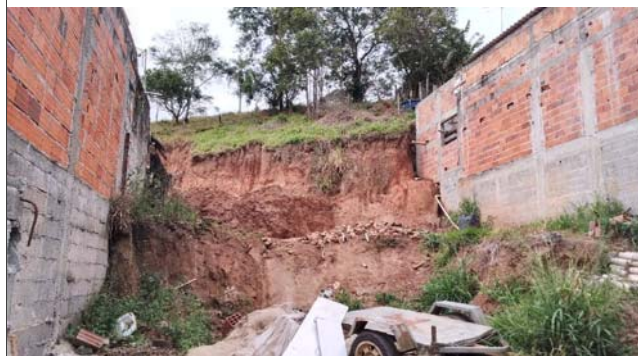
Foto: 1660059742169.jpg ID: 32
Talude de corte com solo exposto

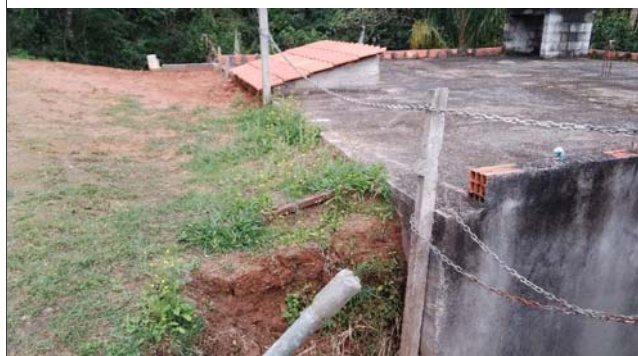
Foto: 1660059902598.jpg ID: 34
Talude de corte com solo exposto

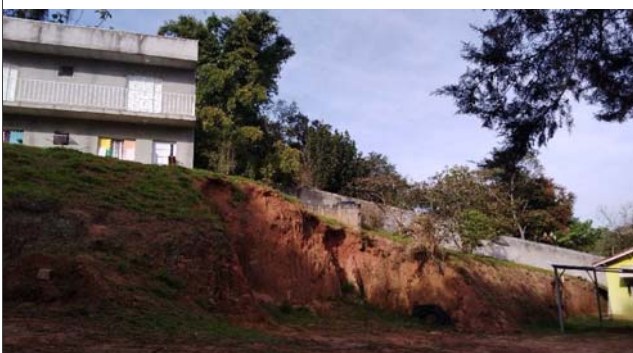
Foto: 1660652349534.jpg ID: 15
Talude de corte com solo exposto

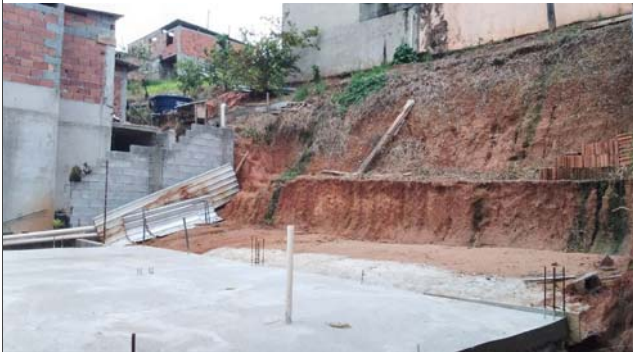
Foto: 1660073279386.jpg ID: 12
Talude de corte com solo exposto

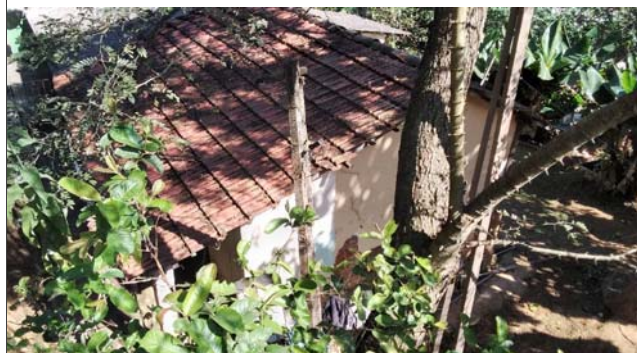
Foto: 1659546926152.jpg ID: 12
Evidência de movimentação em estruturas

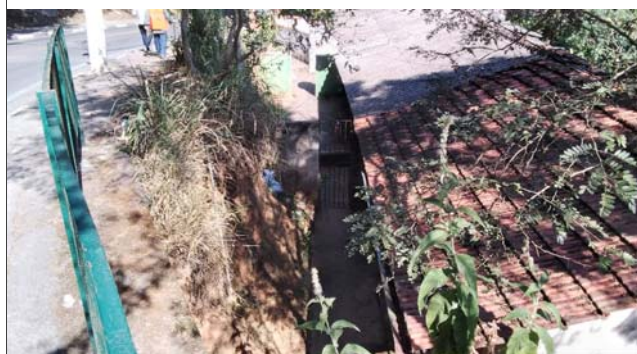
Foto: 1659547029451.jpg ID: 13
Moradia sujeita a risco de escorregamento, Talude de corte com solo exposto

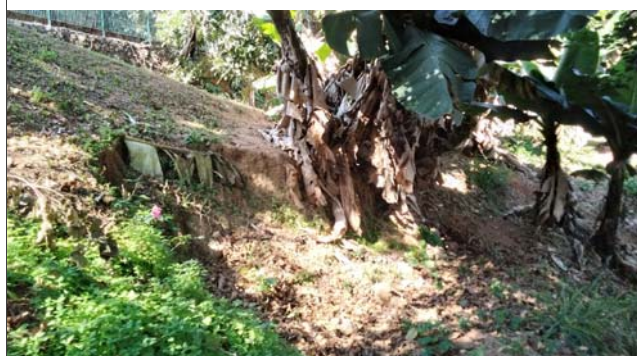
Foto: 1659547127994.jpg ID: 14
Evidência de movimentação no terreno, Formação de processo erosivo

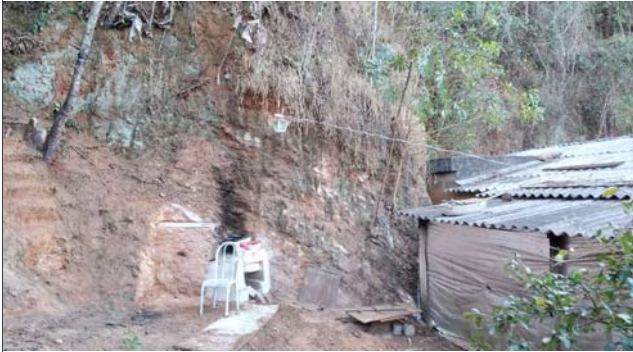
Foto: 1659465482216.jpg ID: 12
Talude de corte com solo exposto

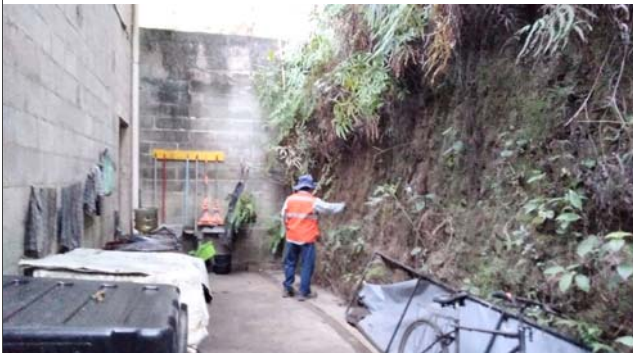
Foto: 1659465662222.jpg ID: 13
Talude de corte com solo exposto

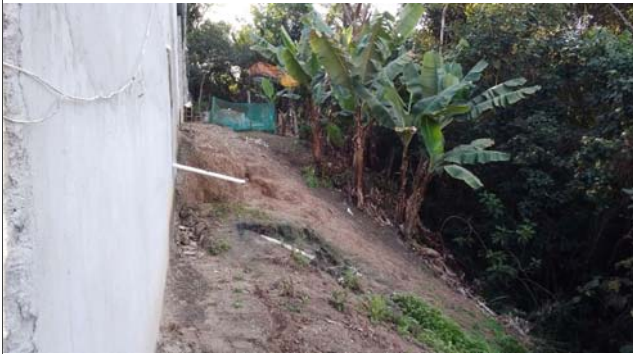
Foto: 1660160591287.jpg ID: 33
Talude de corte com solo exposto

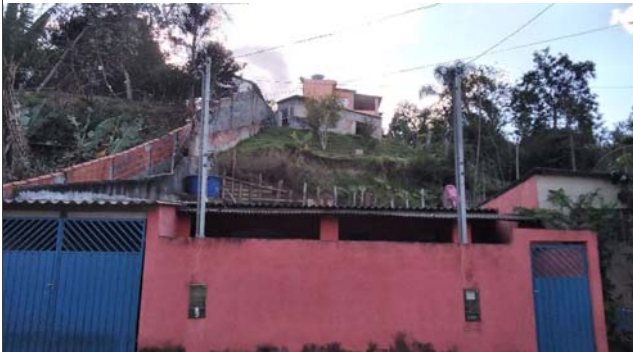
Foto: 1660161823514.jpg ID: 43
Evidência de movimentação no terreno

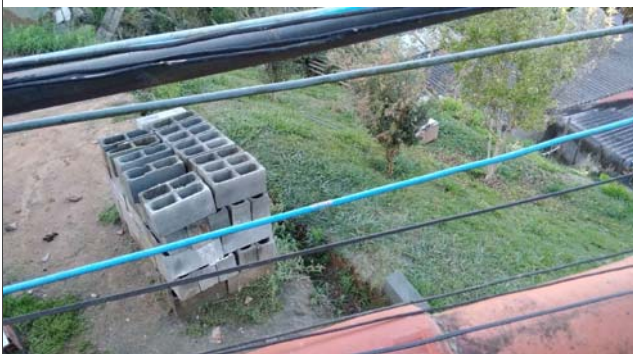
Foto: 1660161527179.jpg ID: 44
Evidência de movimentação no terreno

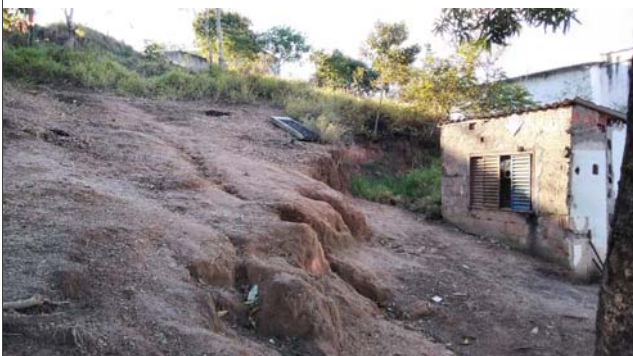
Foto: 1660161954004.jpg ID: 45
Formação de processo erosivo

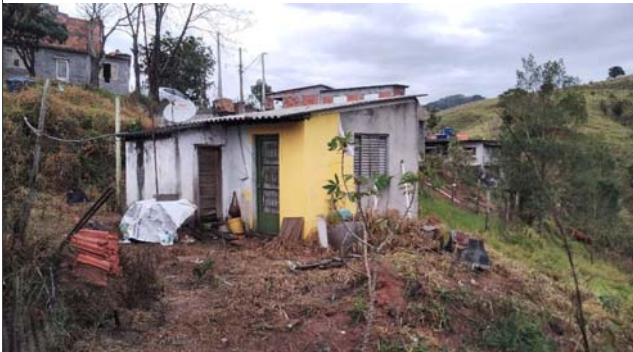
Foto: 1659973550011.jpg ID: 12
Visão geral do setor, Talude de corte com solo exposto

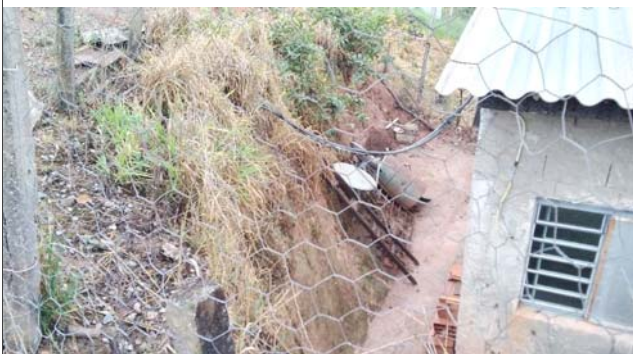
Foto: 1659973686885.jpg ID: 13
Talude de corte com solo exposto

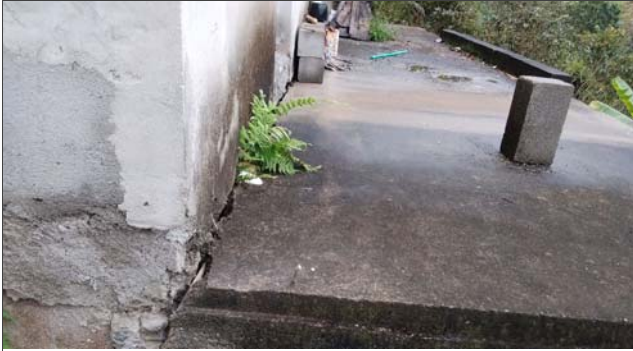
Foto: 1659973151577.jpg ID: 21
Evidência de movimentação em estruturas

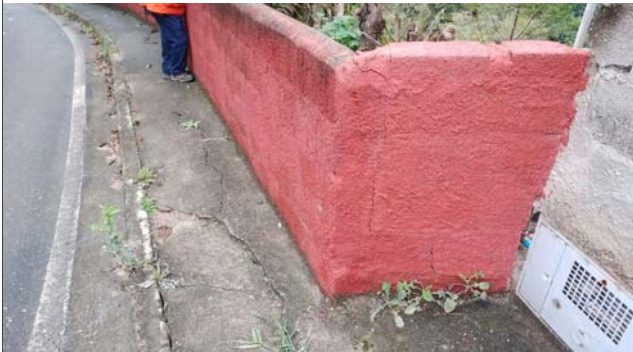
Foto: 1659973190397.jpg ID: 22
Evidência de movimentação em estruturas

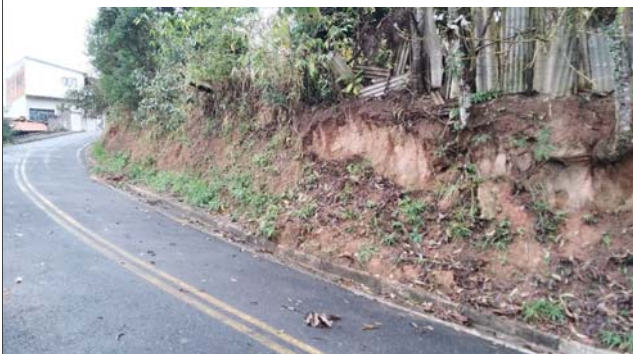
Foto: 1659973290578.jpg ID: 23
Talude de corte com solo exposto

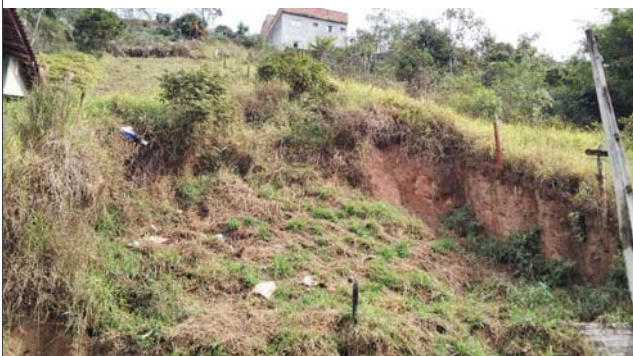
Foto: 1659973326300.jpg ID: 24
Depósito de escorregamento pretérito, Talude de corte com solo exposto

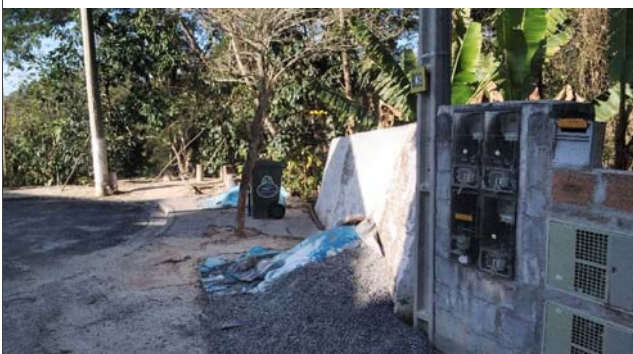
Foto: 1660591806393.jpg ID: 35
Evidência de movimentação em estruturas

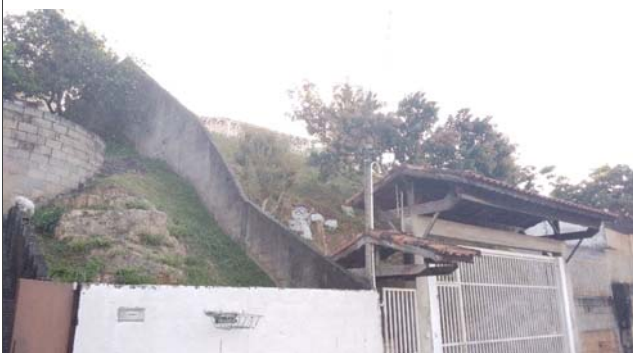
Foto: 1660592001793.jpg ID: 36
Presença de cicatriz de escorregamento pretérito, Talude de corte com solo exposto

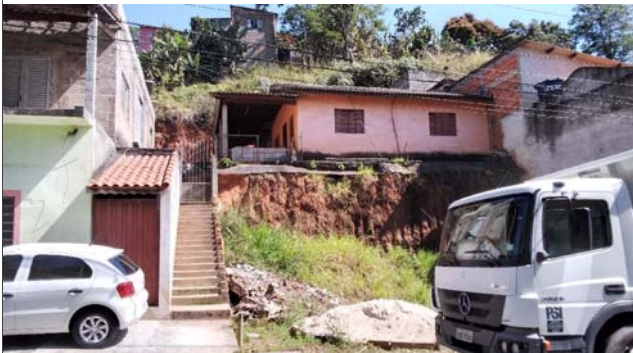
Foto: 1660584405604.jpg ID: 13
Moradia sujeita a risco de escorregamento, Talude de corte com solo exposto

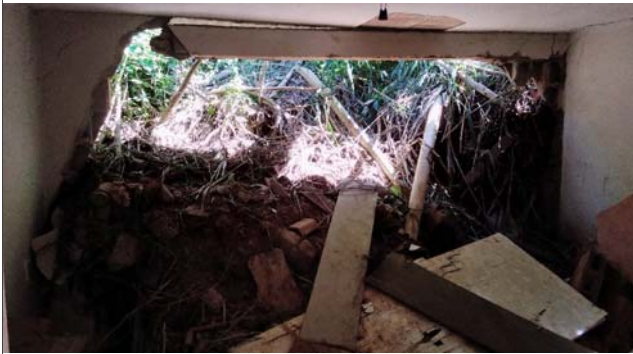
Foto: 1660584822468.jpg ID: 23
Depósito de escorregamento pretérito, Evidência de movimentação em estruturas, Moradia sujeita a risco de escorregamento

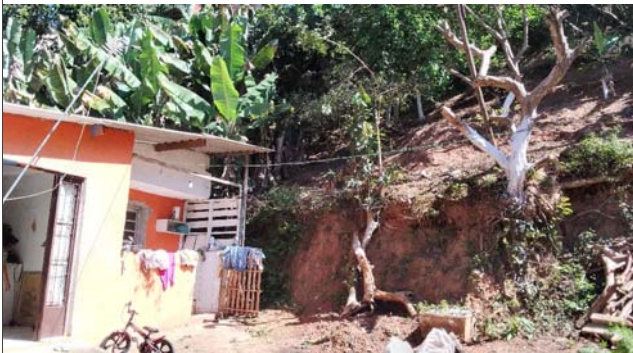
Foto: 1660584940263.jpg ID: 24
Moradia sujeita a risco de escorregamento, Talude de corte com solo exposto

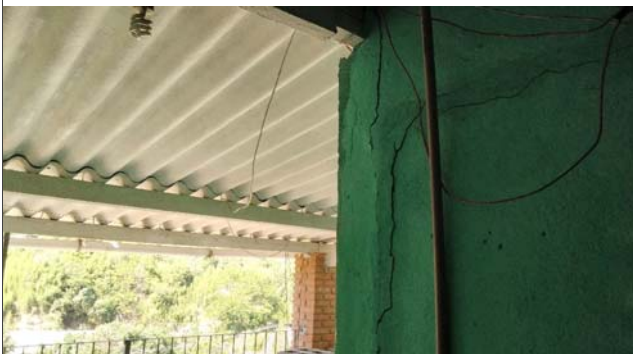
Foto: 1660585192227.jpg ID: 26
Evidência de movimentação em estruturas

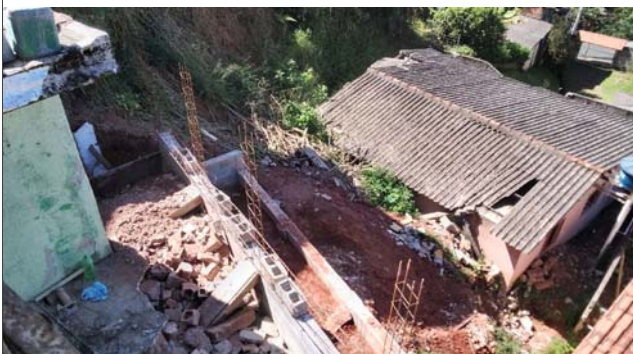
Foto: 1660585035643.jpg ID: 26
Depósito de escorregamento pretérito

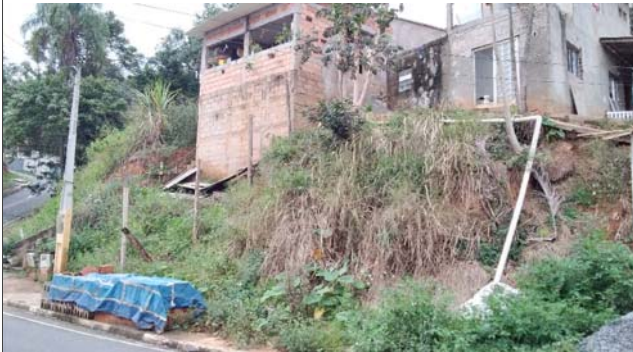
Foto: 1659989574155.jpg ID: 12
Moradia sujeita a risco de escorregamento, Talude de corte com solo exposto

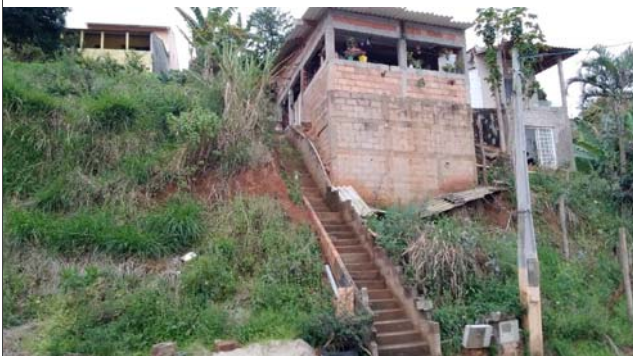
Foto: 1660046608745.jpg ID: 13
Moradia sujeita a risco de escorregamento

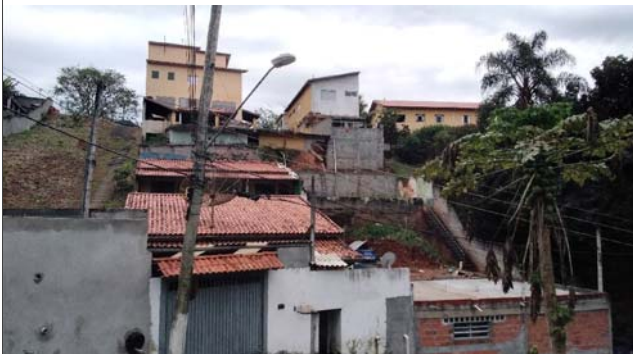
Foto: 1659990334429.jpg ID: 23
Depósito de escorregamento pretérito, Detalhe para intervenção estrutural realizada para mitigação do risco, Presença de cicatriz de escorregamento pretérito, Talude de corte com solo exposto

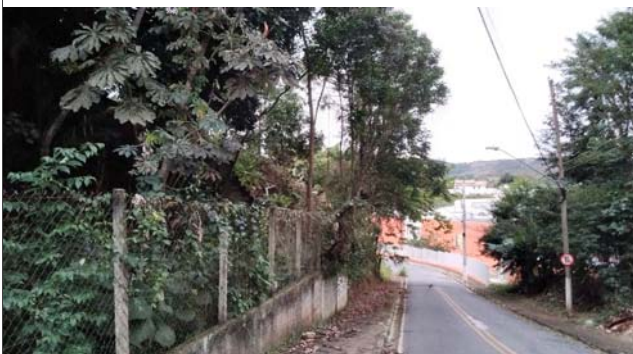
Foto: 1659990595014.jpg ID: 24
Presença de árvore inclinada

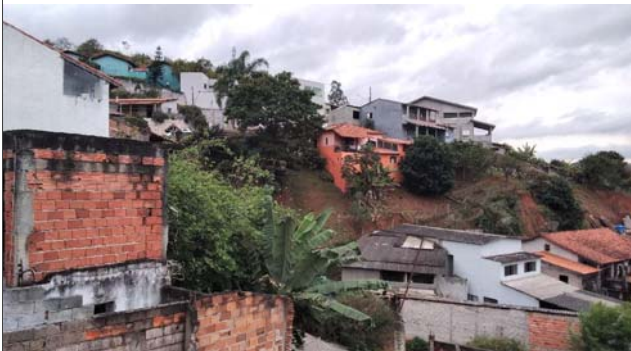
Foto: 1659987482720.jpg ID: 13
Visão geral do setor, Talude de corte com solo exposto

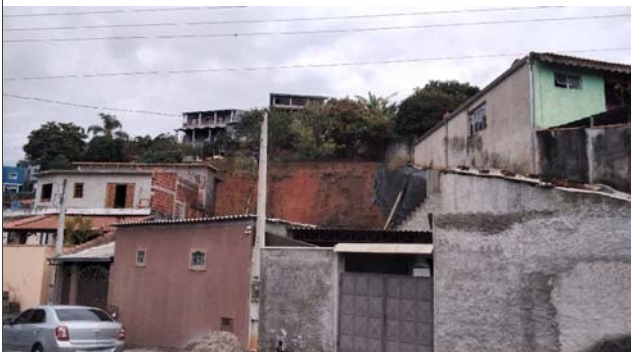
Foto: 1659987549645.jpg ID: 14
Moradia sujeita a risco de escorregamento, Talude de corte com solo exposto

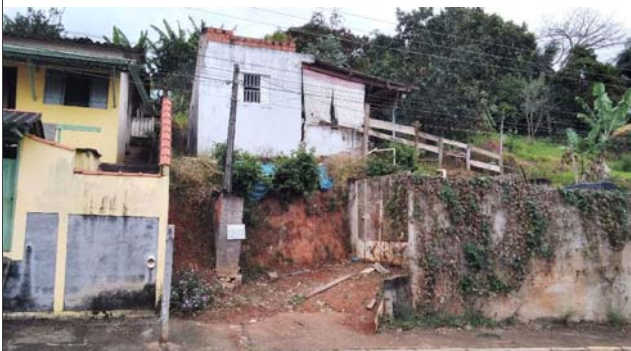
Foto: 1659987612971.jpg ID: 15
Moradia sujeita a risco de escorregamento, Talude de corte com solo exposto

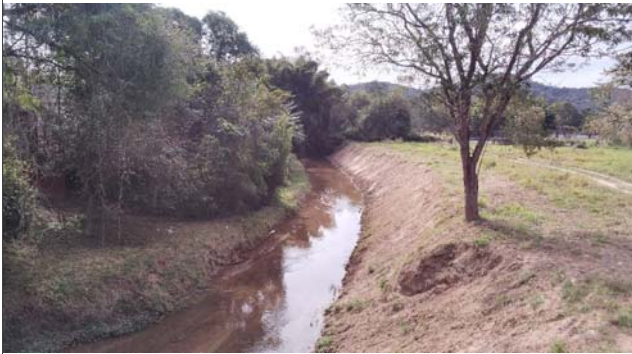
Foto: 1660677849350.jpg ID: 13
Detalhe do canal, detalhe para intervenções no canal

- Controle da drenagem superficial e erosão do solo (melhoria na infiltração, disciplinamento das águas, estabilização de taludes)
- Intervenções no canal para redução da vazão (recomposição do canal ou modificações na forma e trajeto; exige estudos hidrológicos e projetos específicos)

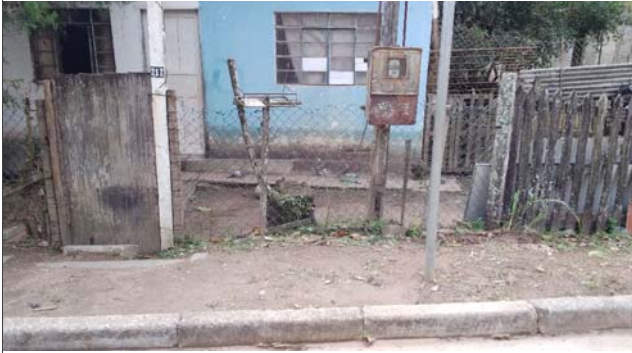
Foto: 1660242285236.jpg ID: 12
Detalhe para marca de água

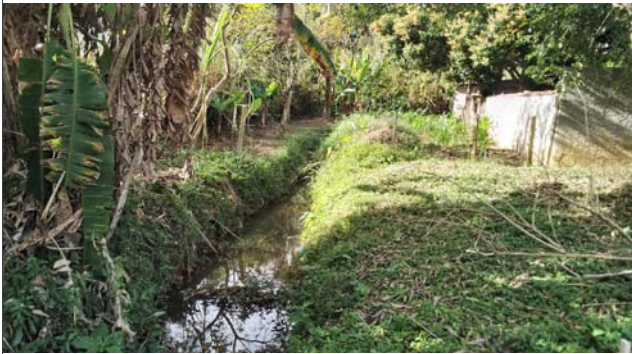
Foto: 1660242369416.jpg ID: 13
Detalhe do canal

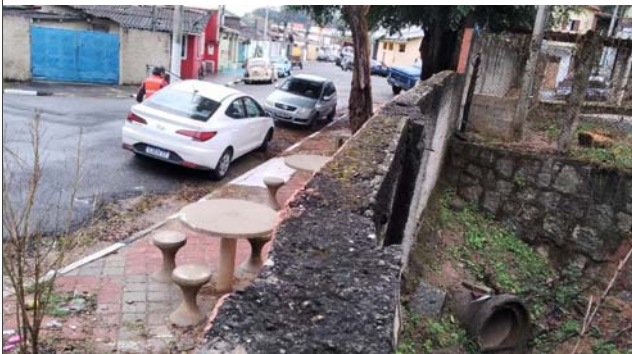
Foto: 1659966927601.jpg ID: 13
Detalhe do canal, detalhe para intervenções no canal

- Controle da drenagem superficial e erosão do solo (melhoria na infiltração, disciplinamento das águas, estabilização de taludes)
- Intervenções no canal para redução da vazão (recomposição do canal ou modificações na forma e trajeto; exige estudos hidrológicos e projetos específicos)

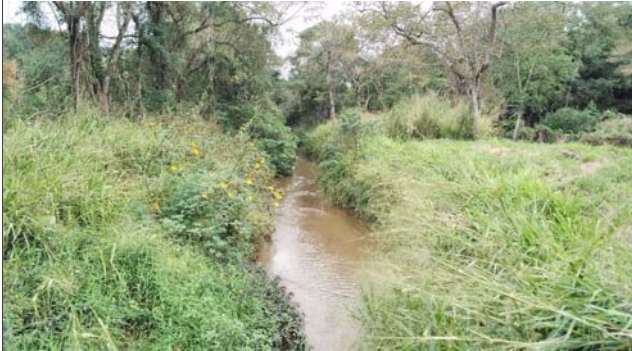
Foto: 1660053079229.jpg ID: 12
Detalhe do canal

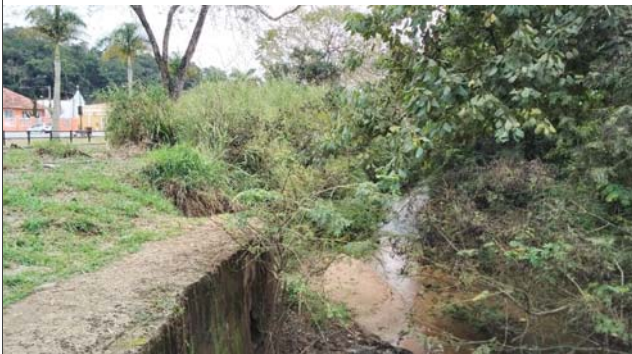
Foto: 1660053122673.jpg ID: 13
Detalhe do canal

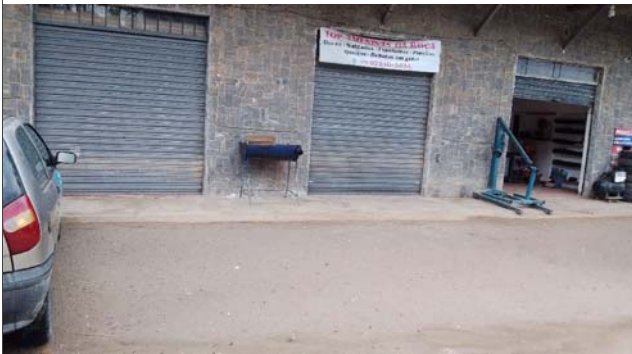
Foto: 1660134936711.jpg ID: 12
Detalhe para marca de água

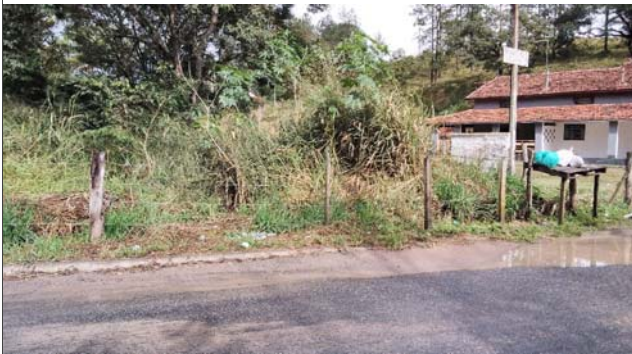
Foto: 1660135140251.jpg ID: 14
Detalhe do canal

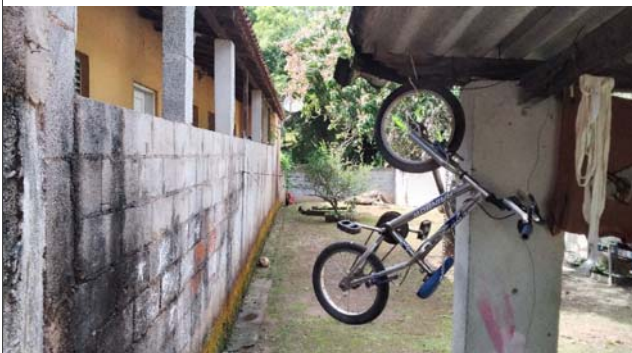
Foto: 1660226221469.jpg ID: 14
Detalhe para marca de água

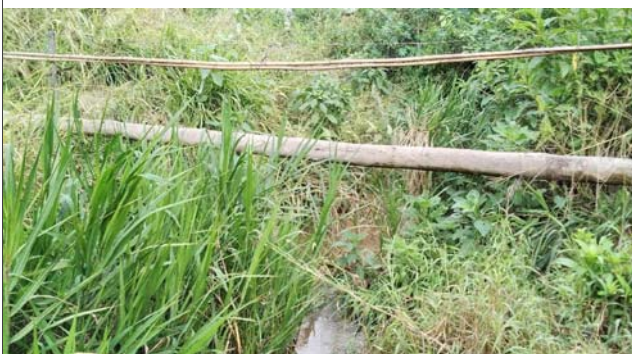
Foto: 1660226364715.jpg ID: 15
Detalhe do canal

- Controle da drenagem superficial e erosão do solo (melhoria na infiltração, disciplinamento das águas, estabilização de taludes)
- Intervenções no canal para redução da vazão (recomposição do canal ou modificações na forma e trajeto; exige estudos hidrológicos e projetos específicos)

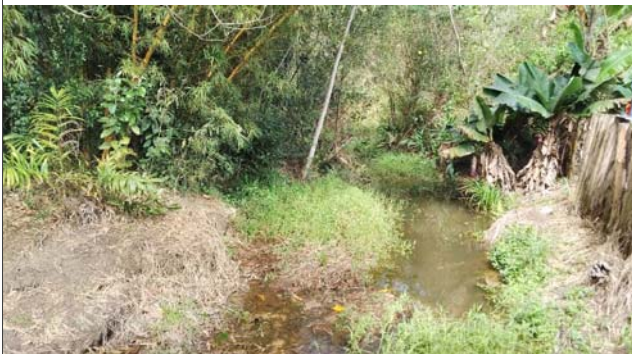
Foto: 1660234823323.jpg ID: 13
Detalhe do canal

- Controle da drenagem superficial e erosão do solo (melhoria na infiltração, disciplinamento das águas, estabilização de taludes)
- Intervenções no canal para redução da vazão (recomposição do canal ou modificações na forma e trajeto; exige estudos hidrológicos e projetos específicos)

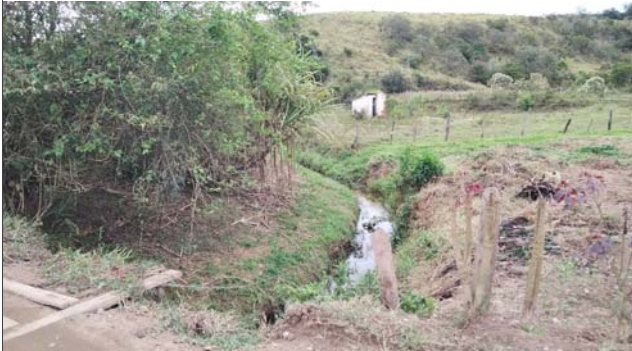
Foto: 1660071362995.jpg ID: 12
Detalhe do canal

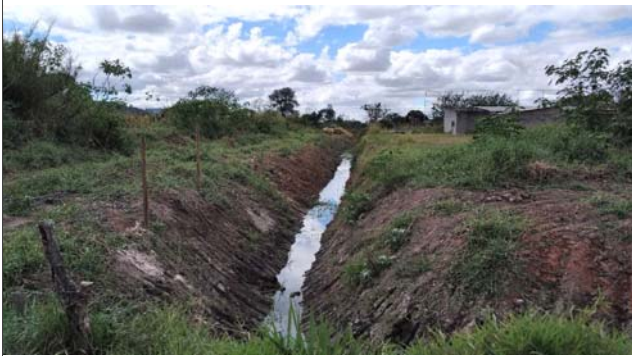
Foto: 1660317386086.jpg ID: 13
Detalhe do canal

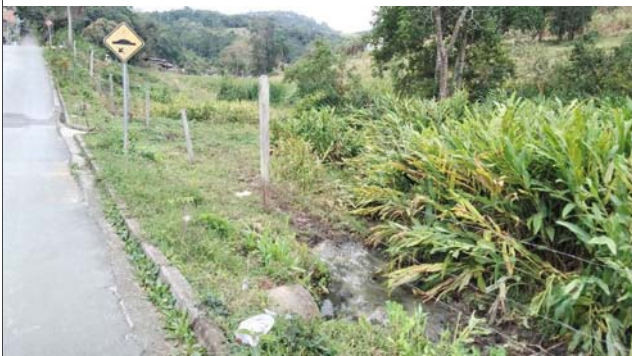
Foto: 1660058454093.jpg ID: 14
Detalhe do canal

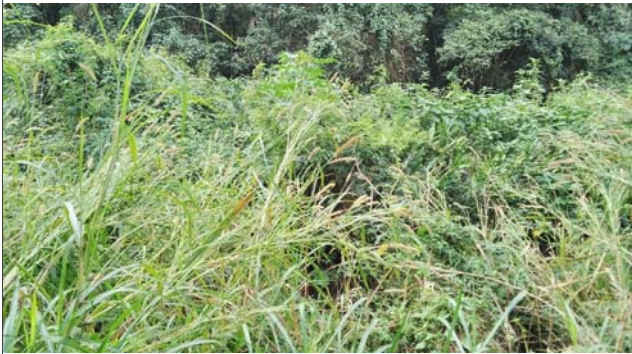
Foto: 1660068206478.jpg ID: 13
Detalhe do canal

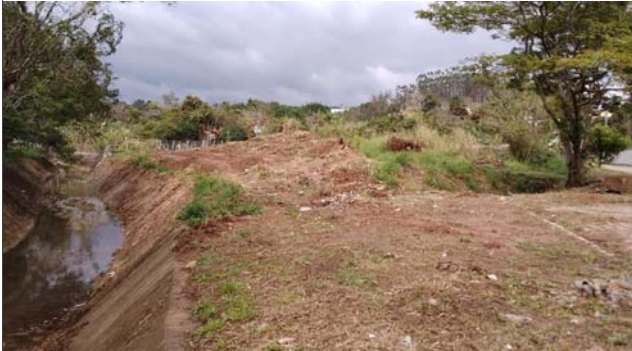
Foto: 1660139697953.jpg ID: 34
Detalhe do canal

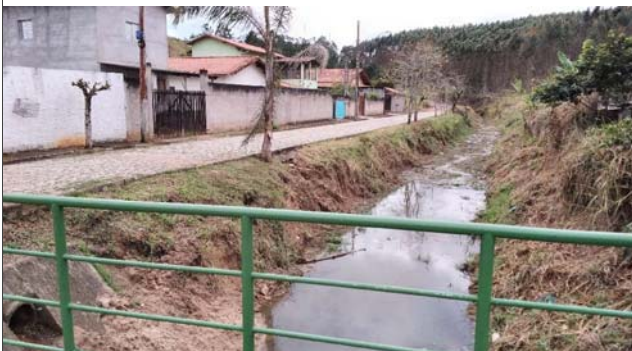
Foto: 1660139837621.jpg ID: 36
Detalhe do canal

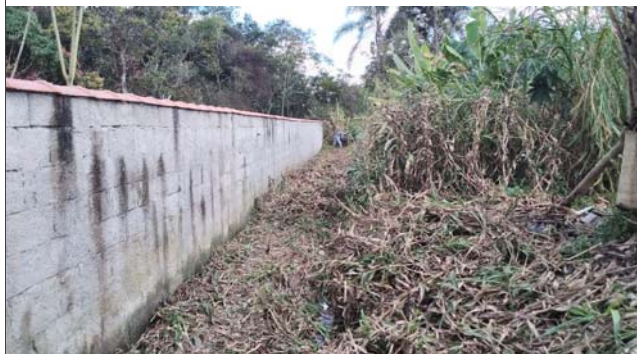
Foto: 1660152872640.jpg ID: 12
Detalhe do canal

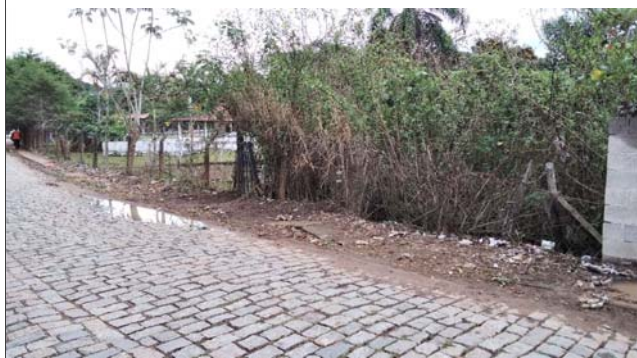
Foto: 1660142368766.jpg ID: 46
Detalhe do canal

- Controle da drenagem superficial e erosão do solo (melhoria na infiltração, disciplinamento das águas, estabilização de taludes)
- Intervenções no canal para redução da vazão (recomposição do canal ou modificações na forma e trajeto; exige estudos hidrológicos e projetos específicos)

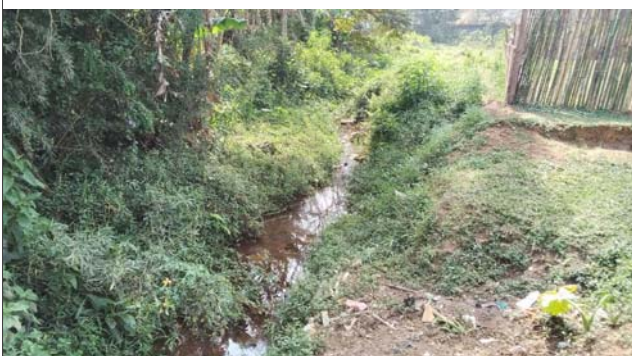
Foto: 1659627503785.jpg ID: 14
Detalhe do canal

- Controle da drenagem superficial e erosão do solo (melhoria na infiltração, disciplinamento das águas, estabilização de taludes)
- Intervenções no canal para redução da vazão (recomposição do canal ou modificações na forma e trajeto; exige estudos hidrológicos e projetos específicos)

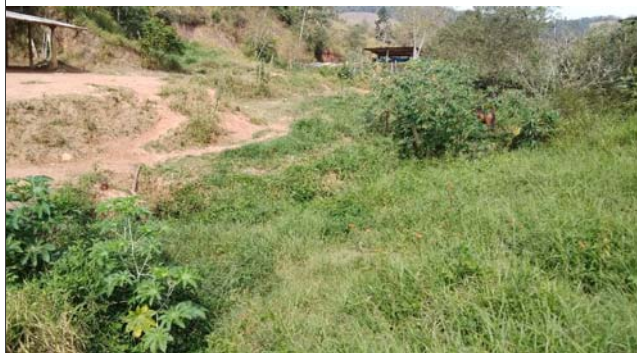
Foto: 1659629637482.jpg ID: 25
Visão geral da drenagem, Detalhe do canal

- Controle da drenagem superficial e erosão do solo (melhoria na infiltração, disciplinamento das águas, estabilização de taludes)
- Intervenções no canal para redução da vazão (recomposição do canal ou modificações na forma e trajeto; exige estudos hidrológicos e projetos específicos)

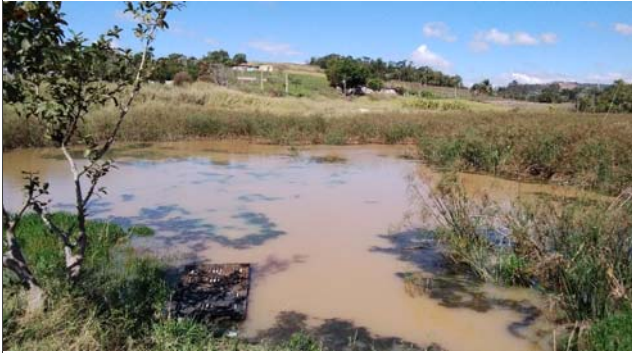
Foto: 1660148206355.jpg ID: 12
Detalhe do canal

- Controle da drenagem superficial e erosão do solo (melhoria na infiltração, disciplinamento das águas, estabilização de taludes)
- Intervenções no canal para redução da vazão (recomposição do canal ou modificações na forma e trajeto; exige estudos hidrológicos e projetos específicos)
