IDENTIFICAÇÃO E LOCALIZAÇÃO

Município: Guararema **Nome da área:** GUA/001 **Setor de Risco:** GUA/001/001/ESC/R3/V2
Equipe: Cleilson Lopes, Vital Assano **Latitude:** 7421008 **Longitude:** 387016 **Sirgas 2000/ UTM 23S Data:** 12/08/2022
Endereço: Rua Benedito Pedro de Oliveira, Paratei **Condições da via/Tipo de pavimentação:** Pavimentada
Condições de acesso: Livre para ambulância, ônibus e caminhões/ Asfalto **Município Fronteira:** Guararema 100%

Setor mapeado
GUA/001/001/ESC/R3/V2

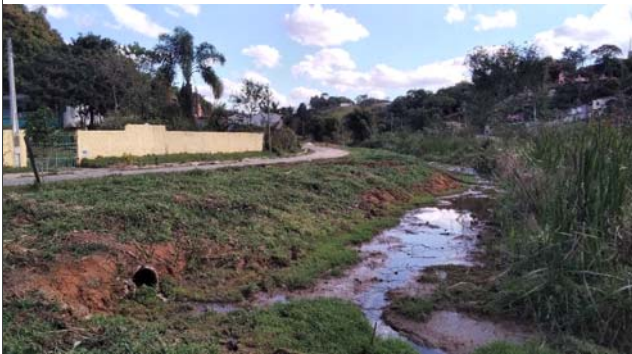
Foto: 1660156024665.jpg ID: 12
Detalhe do canal

- Controle da drenagem superficial e erosão do solo (melhoria na infiltração, disciplinamento das águas, estabilização de taludes)
- Intervenções no canal para redução da vazão (recomposição do canal ou modificações na forma e trajeto; exige estudos hidrológicos e projetos específicos)

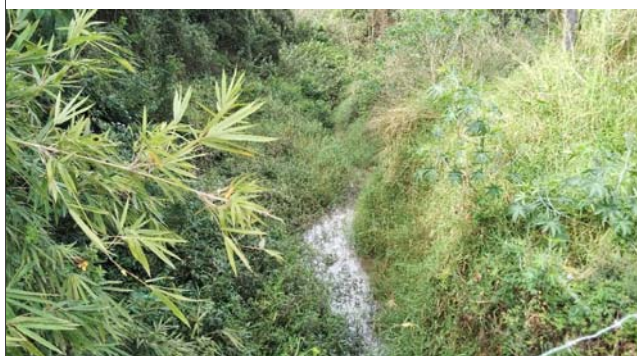
Foto: 1660137429184.jpg ID: 25
Detalhe do canal

- Controle da drenagem superficial e erosão do solo (melhoria na infiltração, disciplinamento das águas, estabilização de taludes)
- Intervenções no canal para redução da vazão (recomposição do canal ou modificações na forma e trajeto; exige estudos hidrológicos e projetos específicos)
