IDENTIFICAÇÃO E LOCALIZAÇÃO

**Município:** Guaratinguetá **Nome da área:** GTG/001 **Setor de Risco:** GTG/001/001/INU/R1/V1  
**Endereço:** Estrada do Taboão **Bairro:** Rocinha  
**Condições de acesso:** Livre para ambulância, ônibus e caminhões **Data:** 26/04/2022  
**Equipe:** Leonardo Dias, Mario Rubens **Latitude:** 7466110 **Longitude:** 492317 **Sirgas 2000/UTM 23S**  
**Município fronteira:** Guaratinguetá 100%

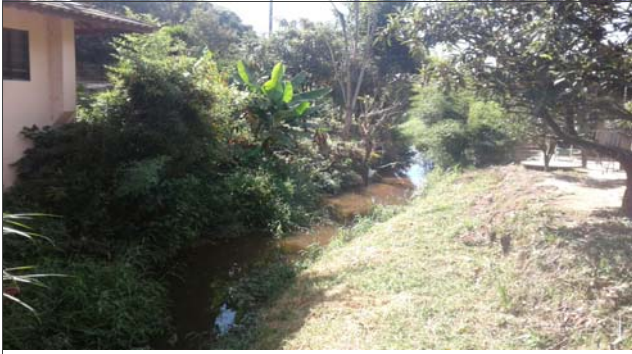
Foto: 1650989982836.jpg ID: 31  
Visão geral da drenagem

- Controle da drenagem superficial e erosão do solo (melhoria na infiltração, disciplinamento das águas, estabilização de taludes)
- Intervenções no canal para redução da vazão (recomposição do canal ou modificações na forma e trajeto; exige estudos hidrológicos e projetos específicos)

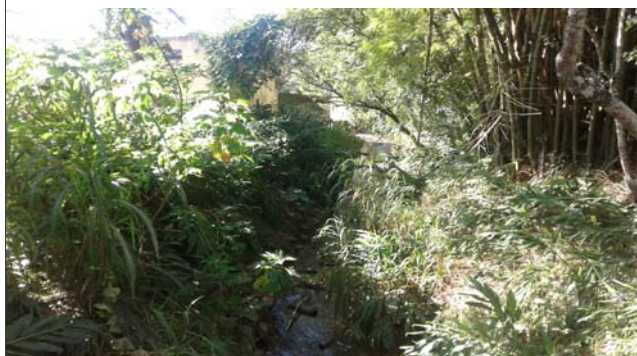
Foto: 1650992692896.jpg ID: 42  
Visão geral da drenagem

- Controle da drenagem superficial e erosão do solo (melhoria na infiltração, disciplinamento das águas, estabilização de taludes)
- Intervenções no canal para redução da vazão (recomposição do canal ou modificações na forma e trajeto; exige estudos hidrológicos e projetos específicos)

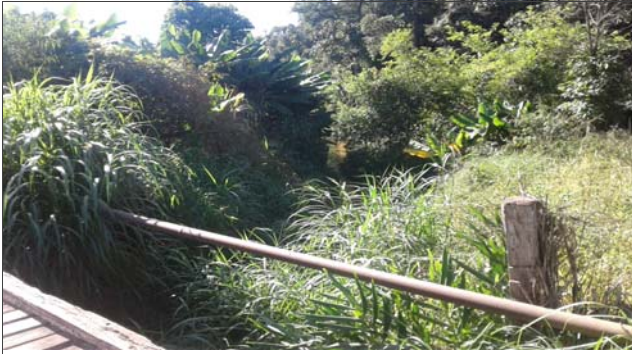
Foto: 1650995499597.jpg ID: 51  
Visão geral da drenagem

- Controle da drenagem superficial e erosão do solo (melhoria na infiltração, disciplinamento das águas, estabilização de taludes)
- Intervenções no canal para redução da vazão (recomposição do canal ou modificações na forma e trajeto; exige estudos hidrológicos e projetos específicos)

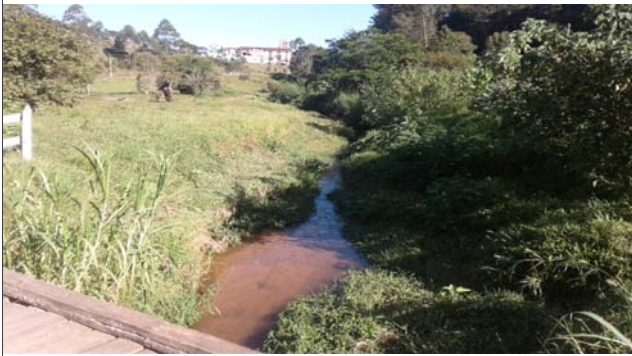
Foto: 1650995548307.jpg ID: 52  
Detalhe do canal

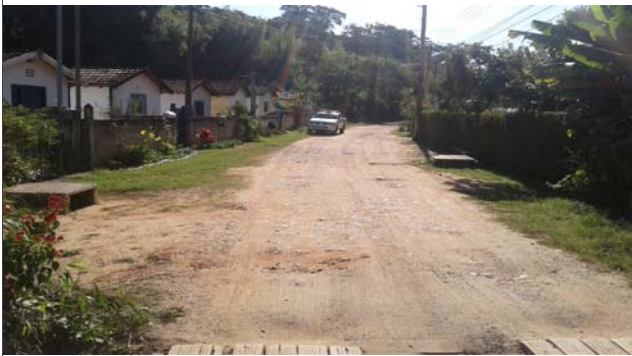
Foto: 1650995590854.jpg ID: 53  
Imóveis afetados pelo processo

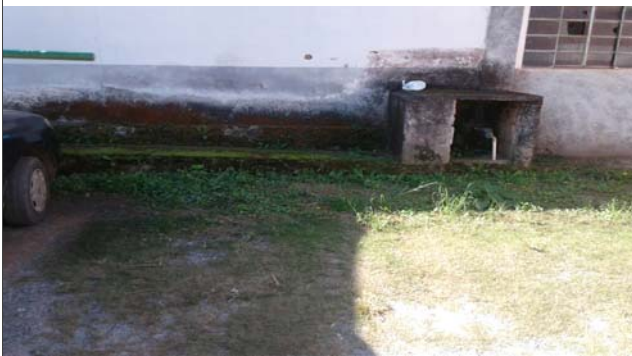
Foto: 1650995973197.jpg ID: 54  
Detalhe para nível de atingimento

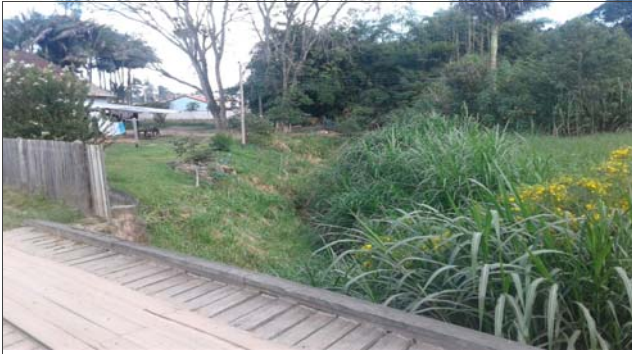
Foto: 1650982860434.jpg ID: 21  
Visão geral da drenagem

- Controle da drenagem superficial e erosão do solo (melhoria na infiltração, disciplinamento das águas, estabilização de taludes)
- Intervenções no canal para redução da vazão (recomposição do canal ou modificações na forma e trajeto; exige estudos hidrológicos e projetos específicos)

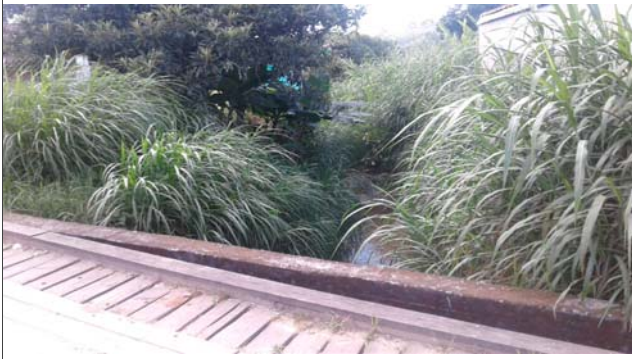
Foto: 1650982921955.jpg ID: 22  
Visão geral da drenagem

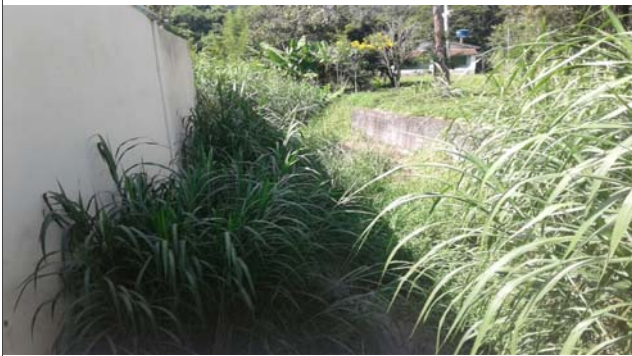
Foto: 1650984708983.jpg ID: 23  
Visão geral da drenagem

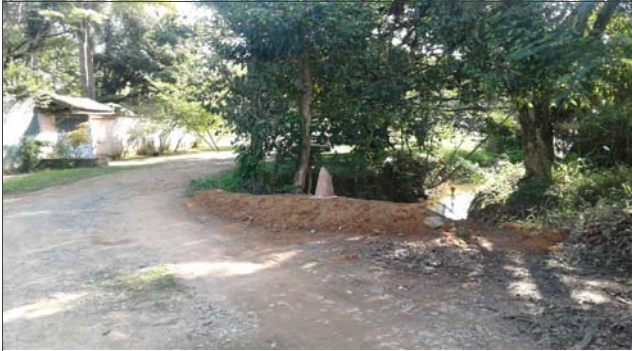
Foto: 1650392177197.jpg ID: 11  
Visão geral da drenagem

- Controle da drenagem superficial e erosão do solo (melhoria na infiltração, disciplinamento das águas, estabilização de taludes)
- Intervenções no canal para redução da vazão (recomposição do canal ou modificações na forma e trajeto; exige estudos hidrológicos e projetos específicos)

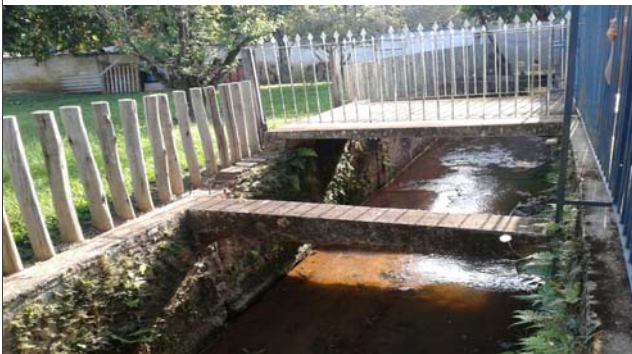
Foto: 1650392803616.jpg ID: 13  
Detalhe do canal

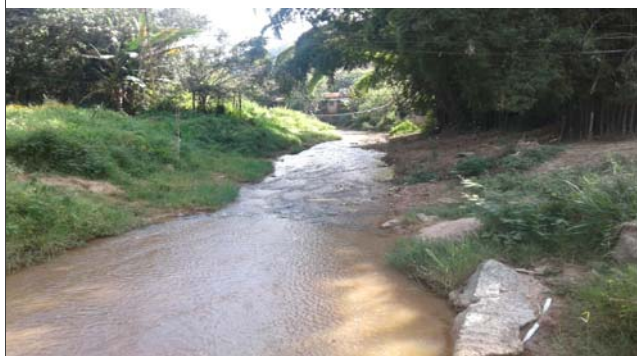
Foto: 1650977377016.jpg ID: 12  
Visão geral da drenagem

- Controle da drenagem superficial e erosão do solo (melhoria na infiltração, disciplinamento das águas, estabilização de taludes)
- Intervenções no canal para redução da vazão (recomposição do canal ou modificações na forma e trajeto; exige estudos hidrológicos e projetos específicos)

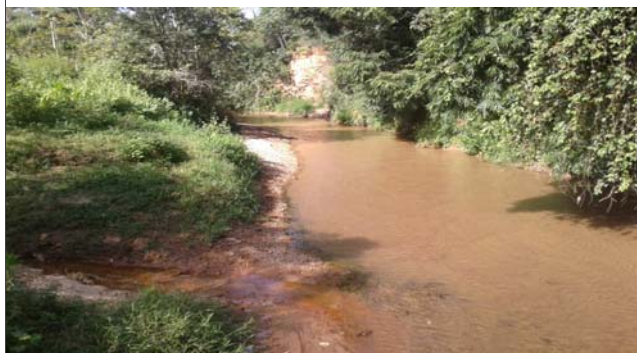
Foto: 1650977416604.jpg ID: 13  
Visão geral da drenagem

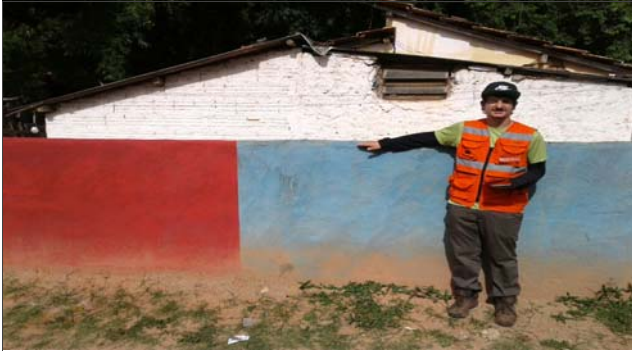
Foto: 1650371738106.jpg ID: 11  
Detalhe para nível de atingimento

- Controle da drenagem superficial e erosão do solo (melhoria na infiltração, disciplinamento das águas, estabilização de taludes)
- Intervenções no canal para redução da vazão (recomposição do canal ou modificações na forma e trajeto; exige estudos hidrológicos e projetos específicos)

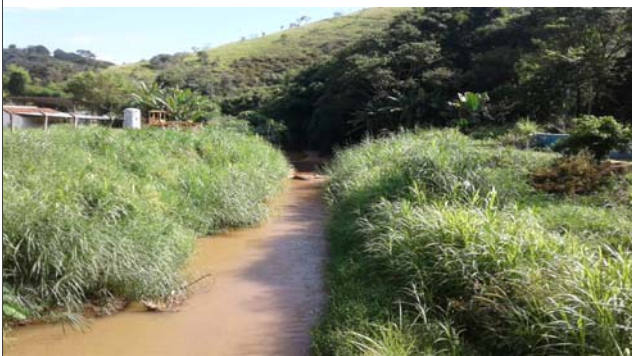
Foto: 1650372833589.jpg ID: 13  
Visão geral da drenagem

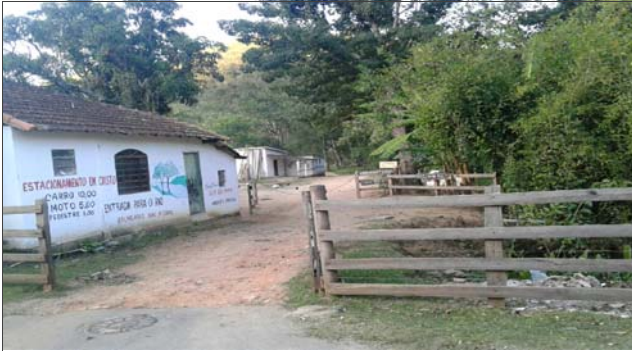
Foto: 1650916778864.jpg ID: 21  
Visão geral da área, Limite da área atingida pelo processo, Imóveis afetados pelo processo, Detalhe do canal

- Controle da drenagem superficial e erosão do solo (melhoria na infiltração, disciplinamento das águas, estabilização de taludes)
- Intervenções no canal para redução da vazão (recomposição do canal ou modificações na forma e trajeto; exige estudos hidrológicos e projetos específicos)

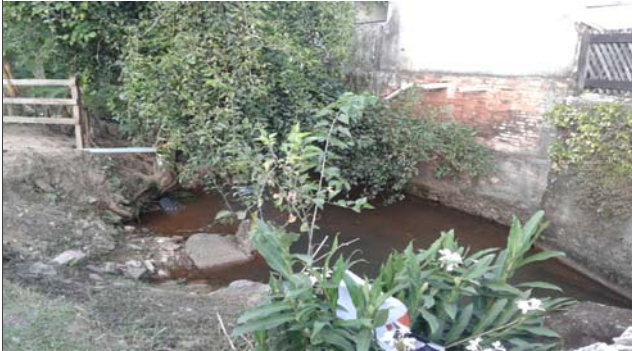
Foto: 1650916858007.jpg ID: 22  
Visão geral da área, Visão geral da drenagem, Detalhe do canal

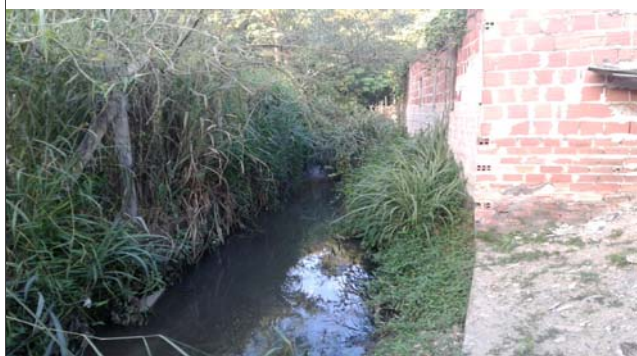
Foto: 1650398420321.jpg ID: 14  
Detalhe do canal

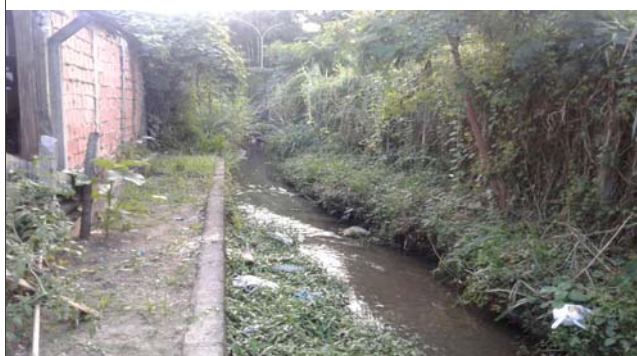
Foto: 1650398482685.jpg ID: 15  
Detalhe do canal

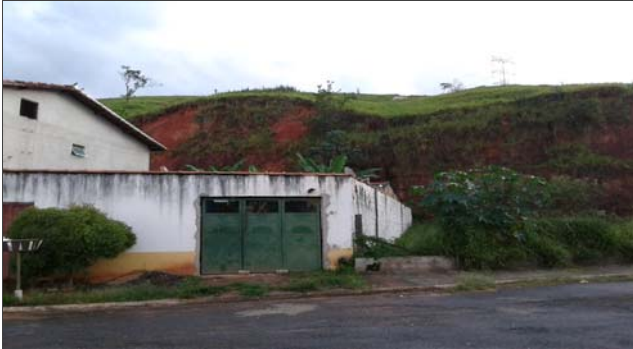
Foto: 1649879652526.jpg ID: 11  
Talude de corte com solo exposto

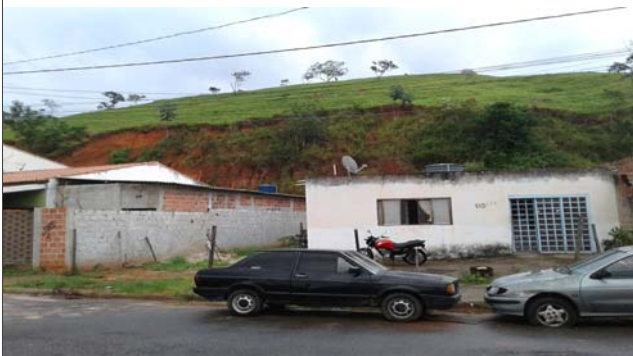
Foto: 1649879960950.jpg ID: 12  
Talude de corte com solo exposto

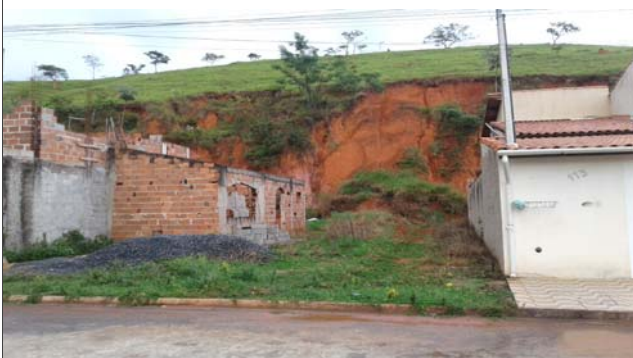
Foto: 1649880048123.jpg ID: 13  
Talude de corte com solo exposto

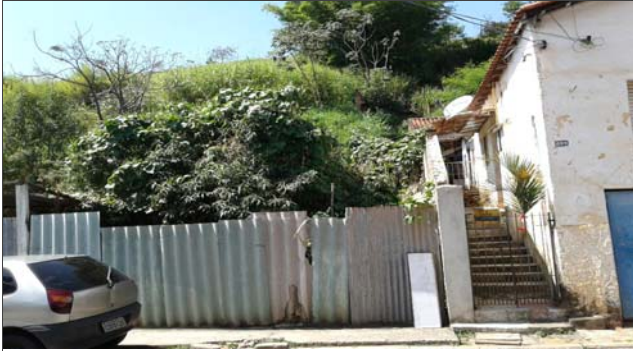
Foto: 1649868607274.jpg ID: 23  
Moradia sujeita a risco de escorregamento

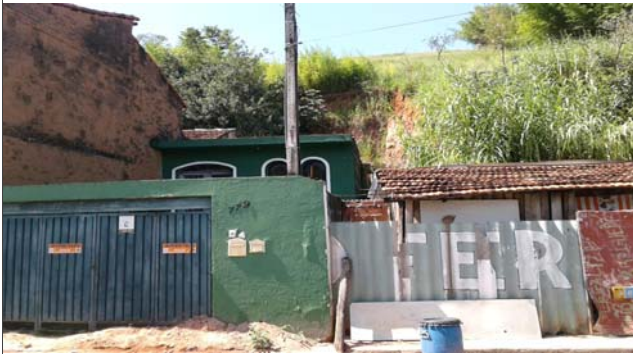
Foto: 1649868509526.jpg ID: 31  
Formação de processo erosivo, Moradia sujeita a risco de escorregamento, Presença de cicatriz de escorregamento pretérito, Talude de corte com solo exposto

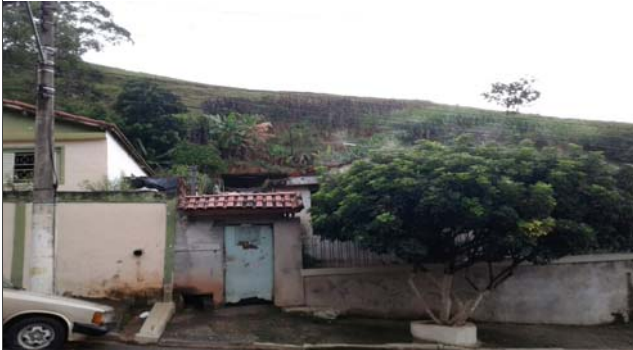
Foto: 1649876718155.jpg ID: 12  
Moradia sujeita a risco de escorregamento, Talude de corte com solo exposto

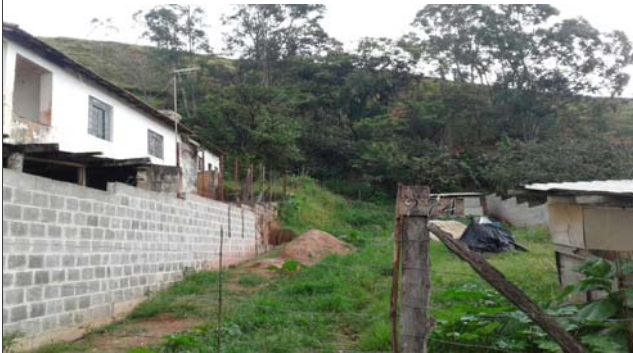
Foto: 1649877002917.jpg ID: 13  
Depósito de escorregamento pretérito, Formação de processo erosivo, Moradia sujeita a risco de escorregamento, Presença de cicatriz de escorregamento pretérito

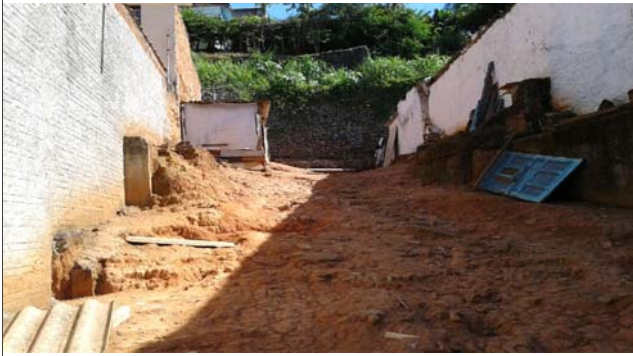
Foto: 1650304207750.jpg ID: 22  
Depósito de escorregamento pretérito, Detalhe para intervenção estrutural realizada para mitigação do risco

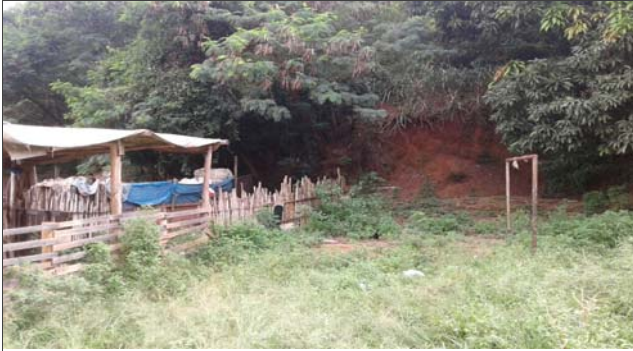
Foto: 1649854370167.jpg ID: 11  
Visão geral do setor, Moradia sujeita a risco de escorregamento, Talude de corte com solo exposto

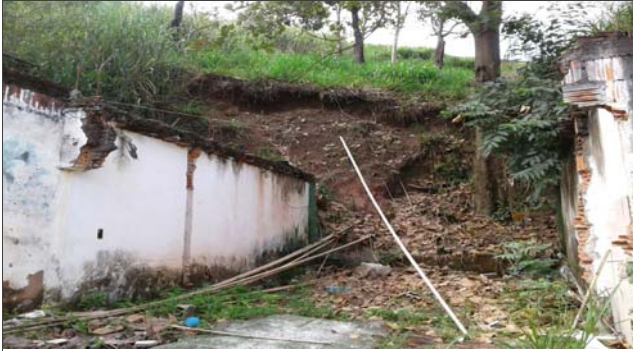
Foto: 1649856723249.jpg ID: 21  
Formação de processo erosivo, Moradia sujeita a risco de escorregamento, Presença de cicatriz de escorregamento pretérito, Talude de corte com solo exposto

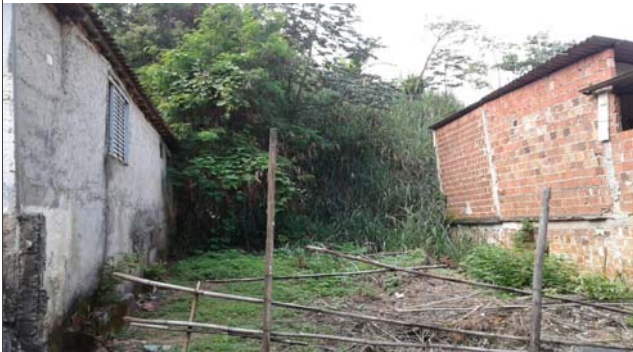
Foto: 1649856889475.jpg ID: 22  
Formação de processo erosivo, Moradia sujeita a risco de escorregamento

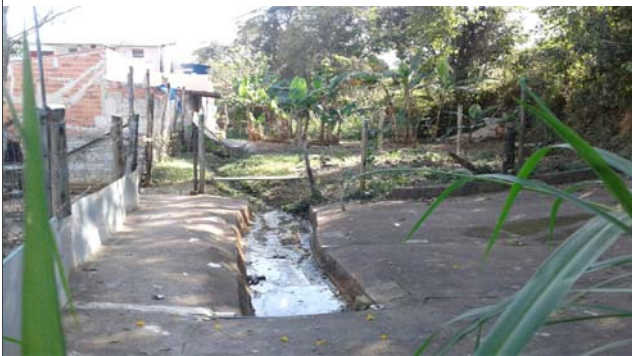
Foto: 1660854224250.jpg ID: 24  
Detalhe do canal, detalhe para intervenções no canal

- Controle da drenagem superficial e erosão do solo (melhoria na infiltração, disciplinamento das águas, estabilização de taludes)
- Intervenções no canal para redução da vazão (recomposição do canal ou modificações na forma e trajeto; exige estudos hidrológicos e projetos específicos)

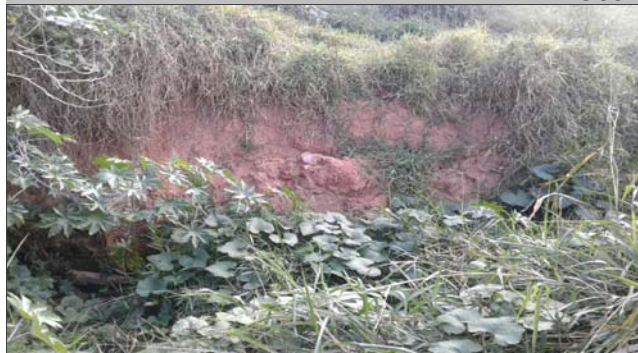
Foto: 1660850188720.jpg ID: 11  
Detalhe para processo de solapamento no talude marginal, Presença de cicatriz de escorregamento pretérito, Formação de processo erosivo

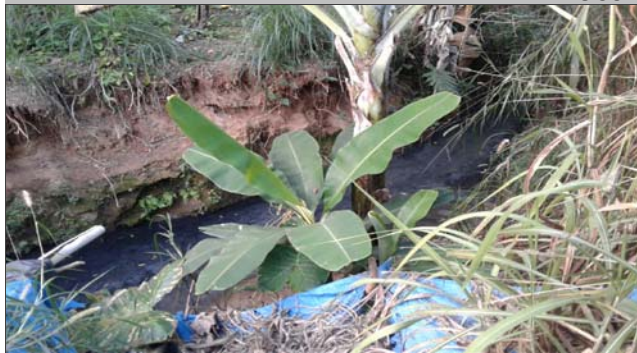
Foto: 1660855532403.jpg ID: 31  
Detalhe para processo de solapamento no talude marginal, Presença de cicatriz de escorregamento pretérito, Formação de processo erosivo

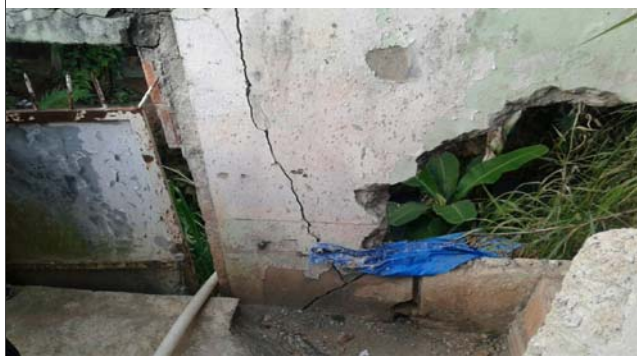
Foto: 1660855617601.jpg ID: 32  
Evidência de movimentação em estruturas, Moradia sujeita a risco de solapamento

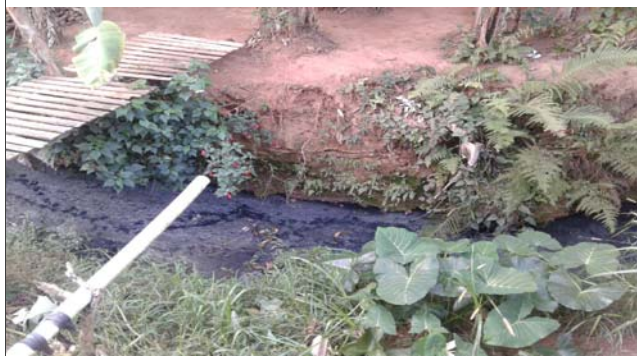
Foto: 1660855748871.jpg ID: 33  
Detalhe do canal, Presença de cicatriz de escorregamento pretérito, Lançamento de águas/esgoto na superfície
