IDENTIFICAÇÃO E LOCALIZAÇÃO

Município: Jambeiro **Nome da área:** JAM/001 **Setor de Risco:** JAM/001/001/INU/R1/V1
Endereço: Rua Santa Cruz **Bairro:** Colinas
Condições de acesso: Livre para ambulância, ônibus e caminhões **Data:** 18/01/2022
Equipe: Mario Rubens, Mikhael **Latitude:** 7427433 **Longitude:** 429311 **Sirgas 2000/UTM 23S**
Município fronteira: Jambeiro 100%

CARACTERÍSTICAS DA ÁREA EM ANÁLISE

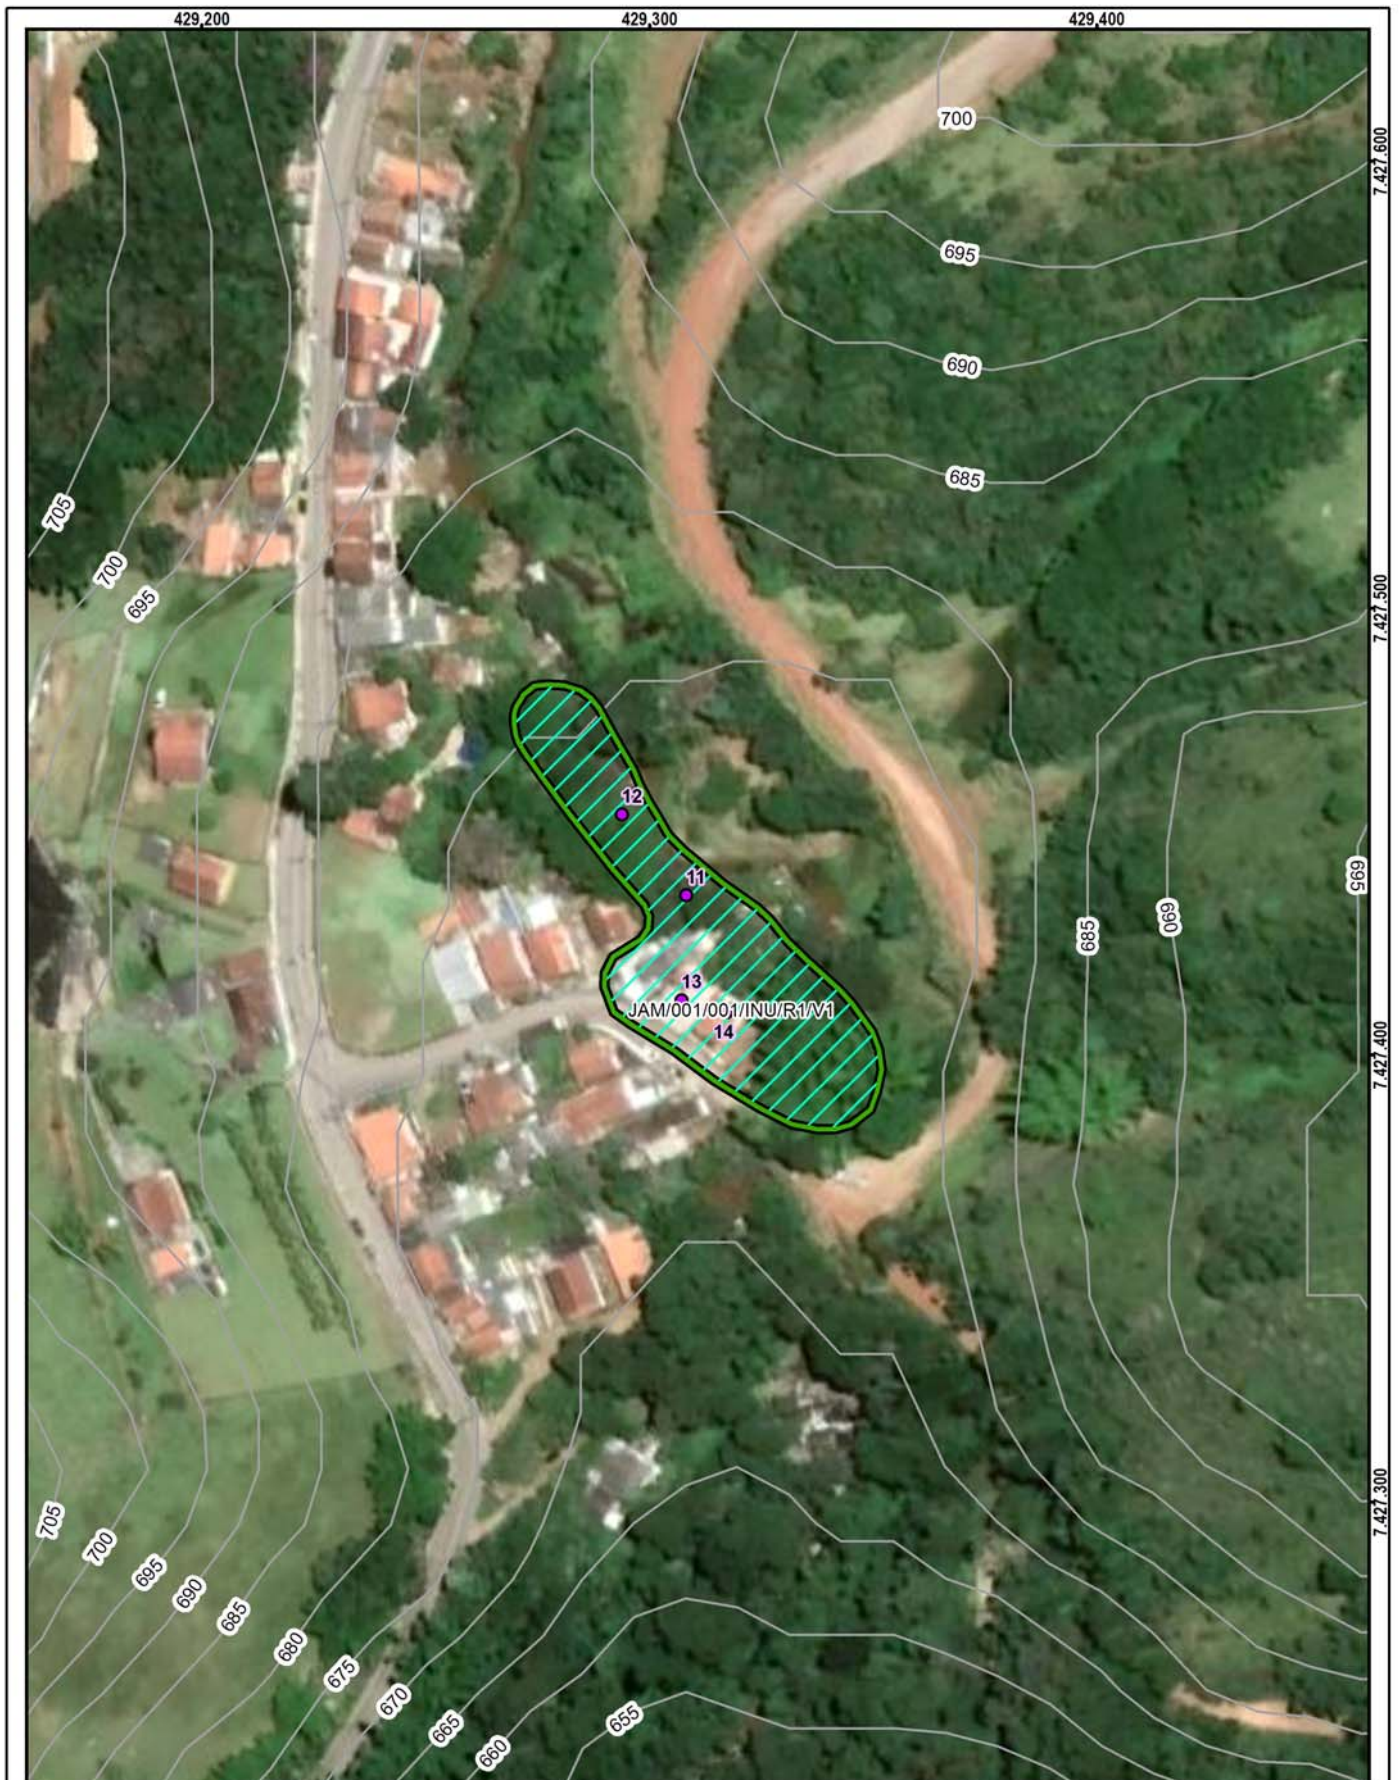
Setor mapeado
JAM/001/001/INU/R1/V1

Grau de risco: R1 - Risco Baixo **Moradias:** **Vias de acesso (%):**
Vulnerabilidade: VO2 (Médio a bom padrão construtivo) **Há moradias em risco?** Sim **Pavimentadas:** 100
Periculosidade: PI2 (Baixa possibilidade de impacto) **Nº de moradias:** 3 **Não pavimentadas:** 0
Processo Hidrológico: PH2 (alta energia cinética) **Nº de moradores:** 10

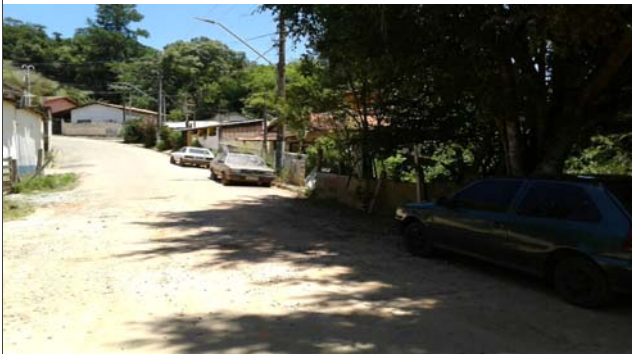
Foto: 1642512959192.jpg ID: 14
Visão geral da área

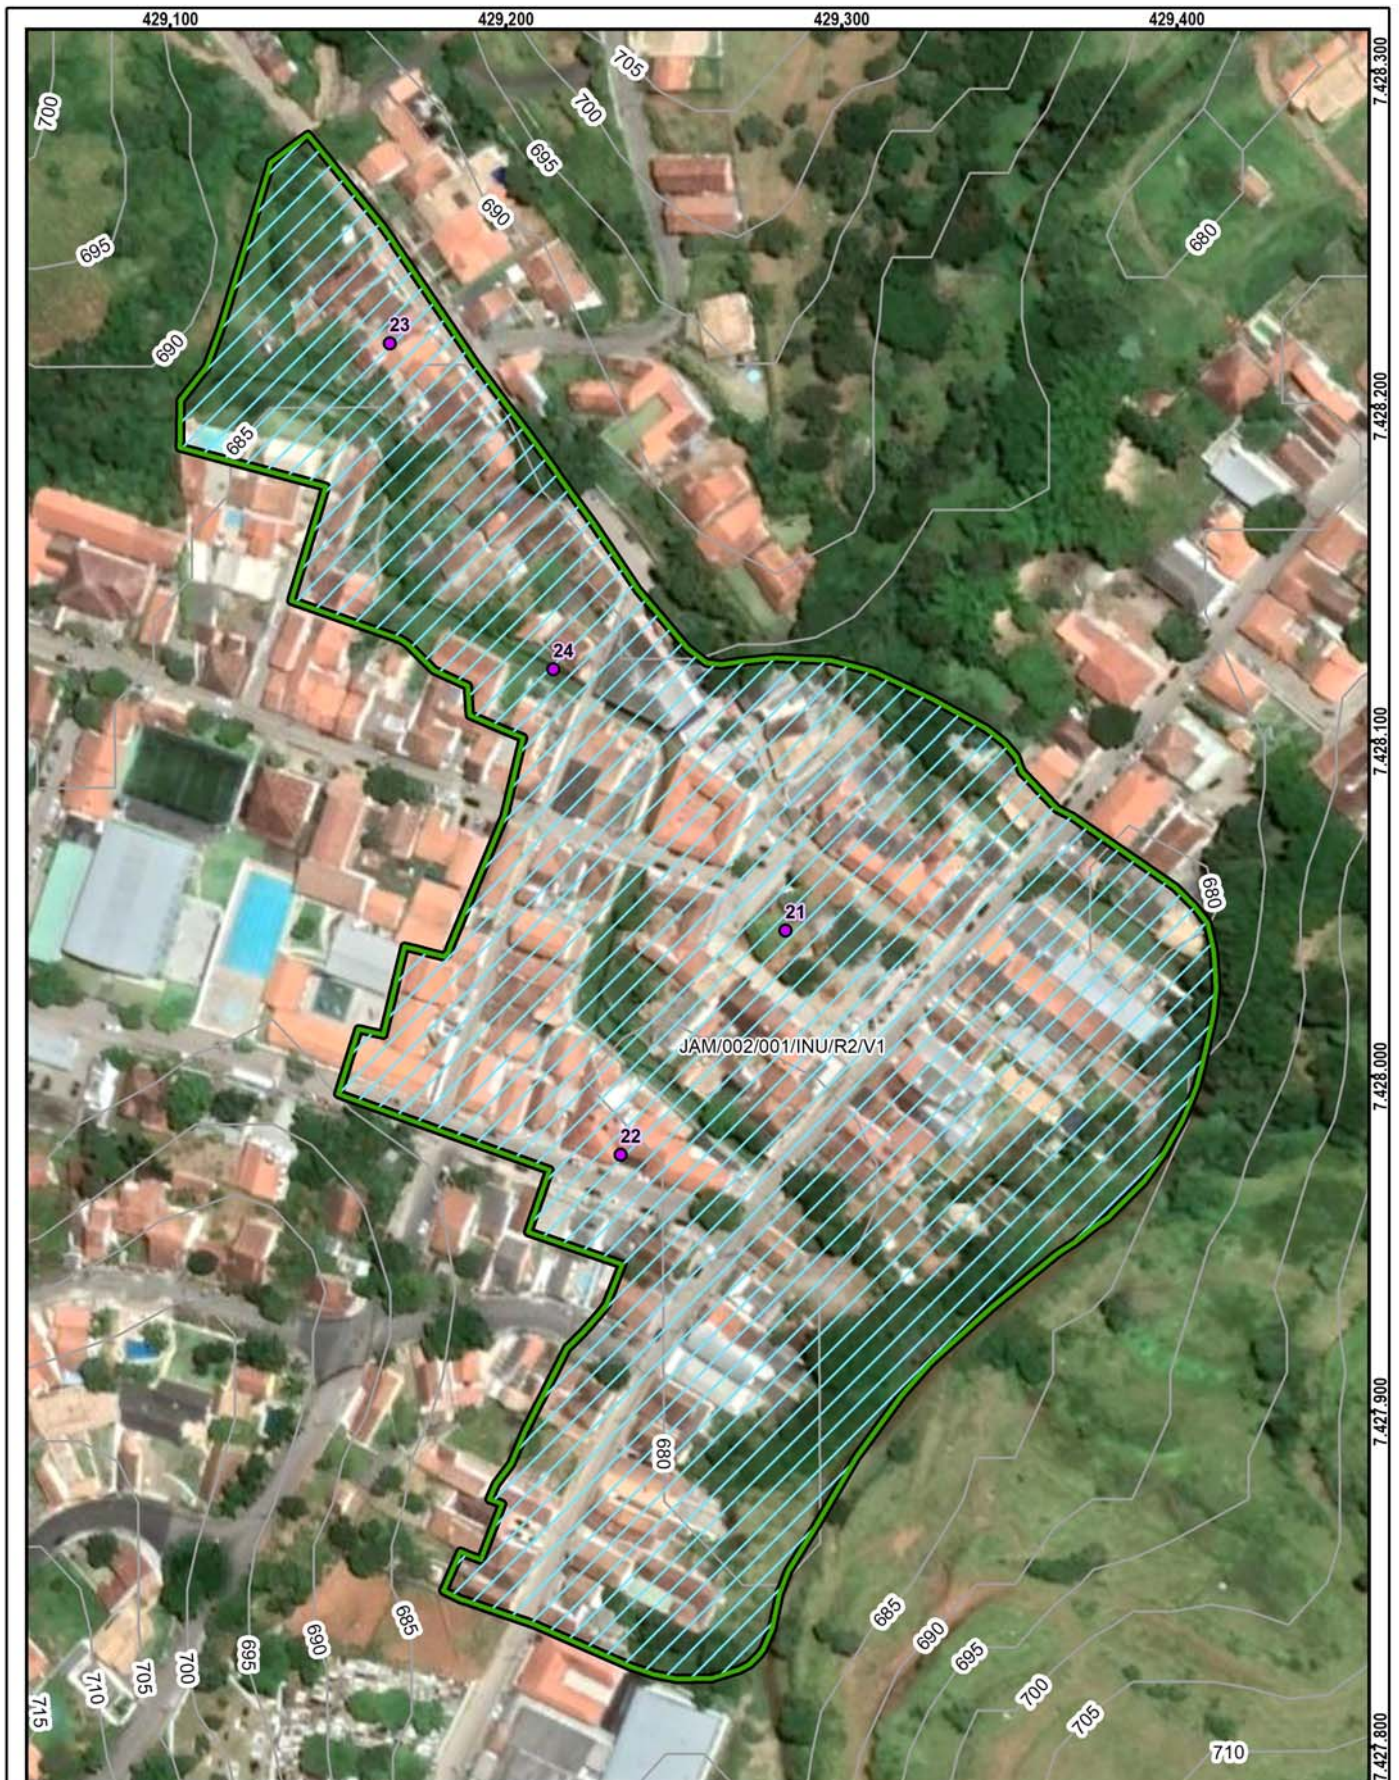
Setor mapeado
JAM/002/001/INU/R2/V1

Grau de risco: R2 - Risco Médio **Moradias:** **Vias de acesso (%):**
Vulnerabilidade: VO2 (Médio a bom padrão construtivo) **Há moradias em risco?** Sim **Pavimentadas:** 100
Periculosidade: PI1 (Alta possibilidade de impacto) **Nº de moradias:** 85 **Não pavimentadas:** 0
Processo Hidrológico: PH2 (alta energia cinética) **Nº de moradores:** 275

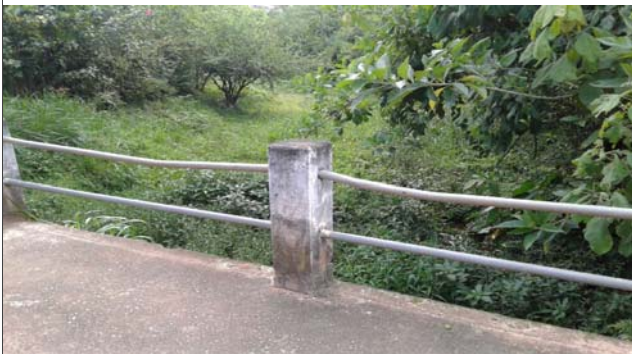
Foto: 1642534130468.jpg ID: 23

Visão geral da drenagem,

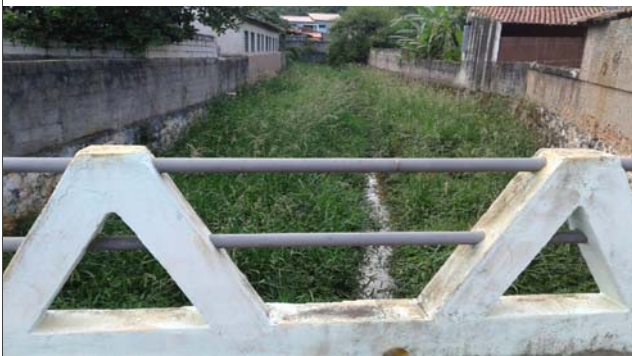
Foto: 1642534674060.jpg ID: 24

Visão geral da drenagem,

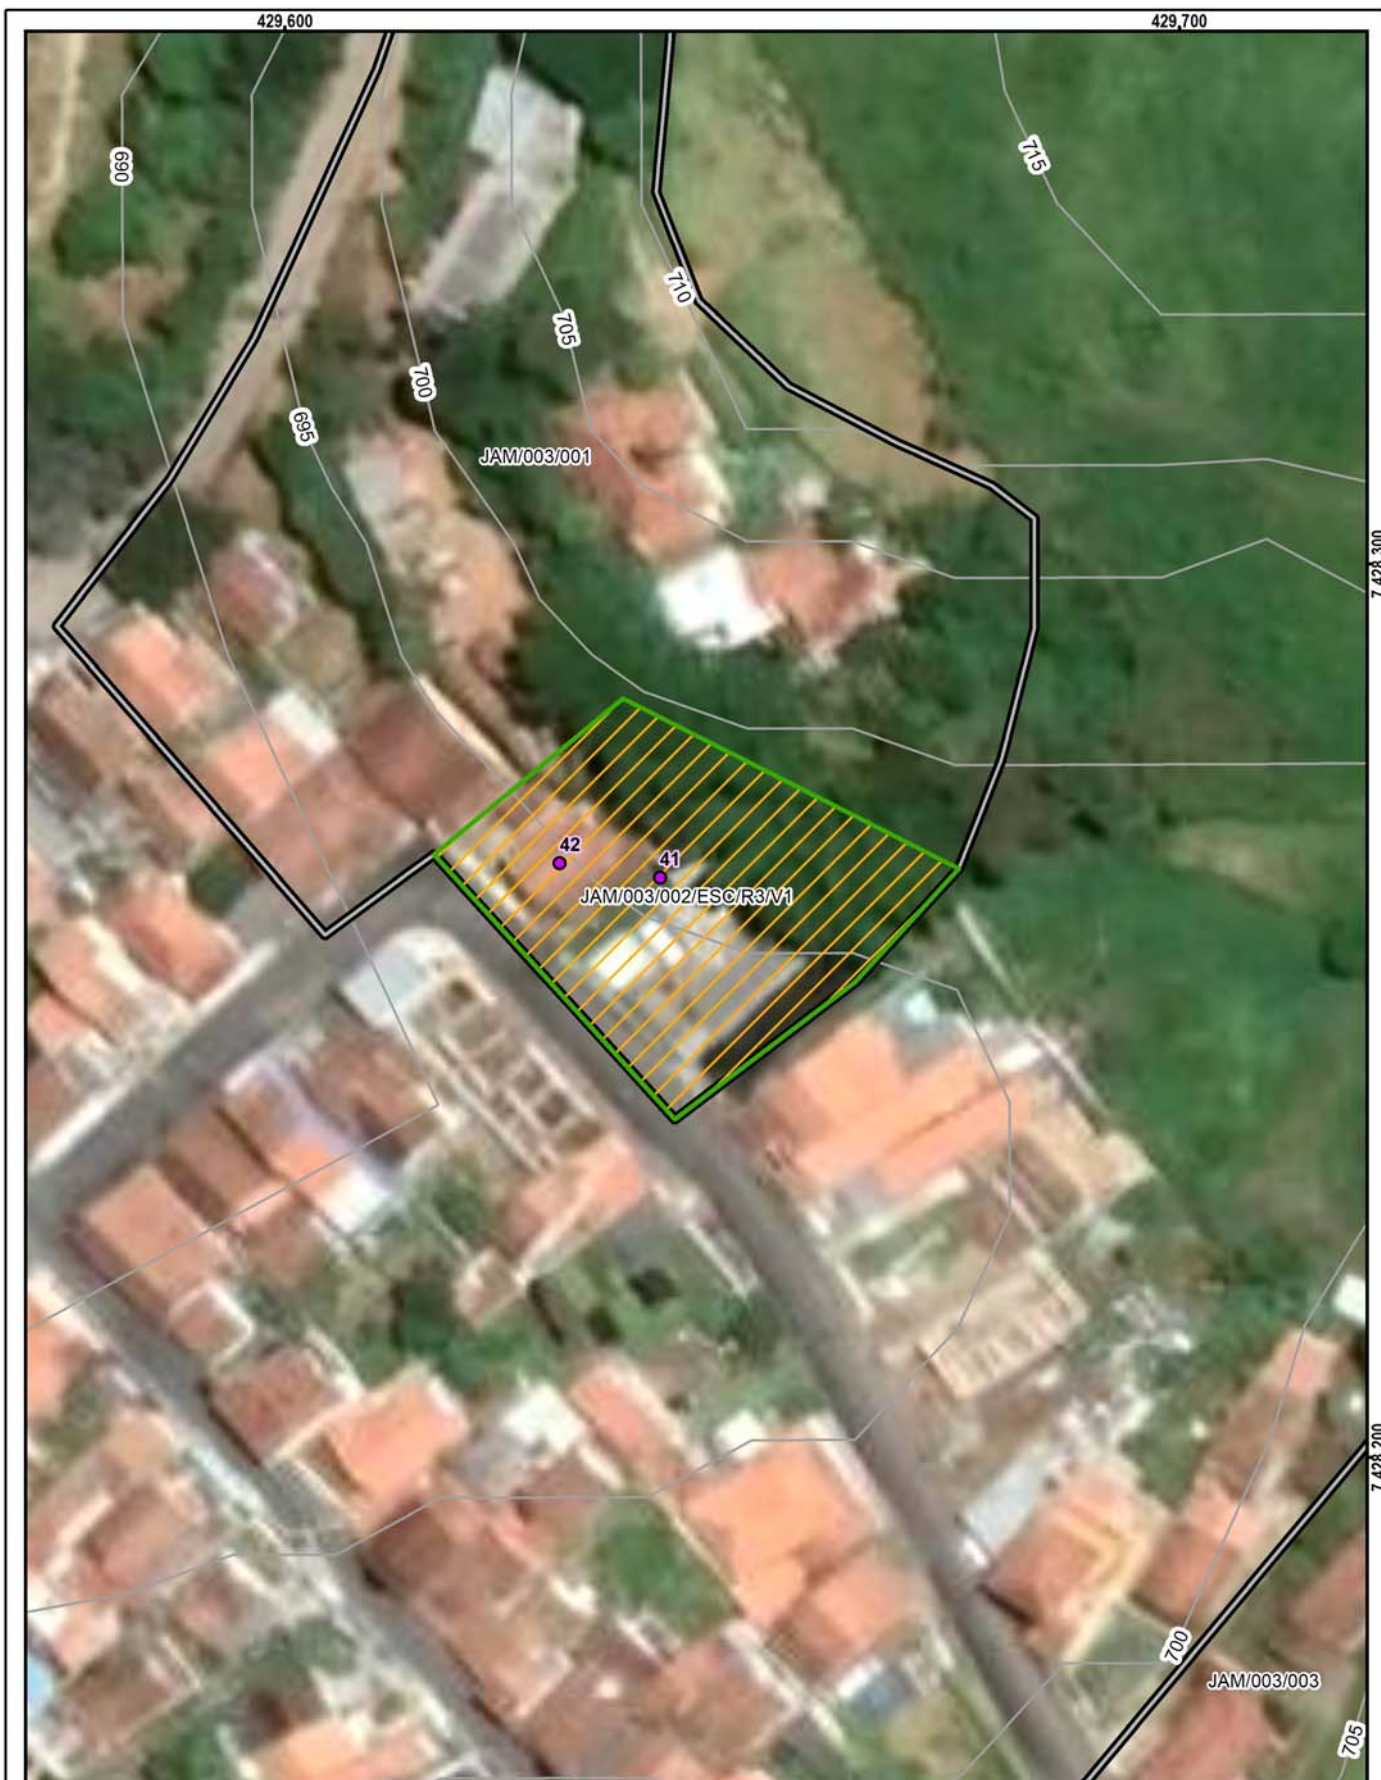
Setor mapeado
JAM/003/002/ESC/R3/V1

Grau de risco: R3 - Alto Nº de moradias em risco: 2 Nº de moradores em risco: 6
 Perigo: P3 - Alto Vulnerabilidade: V1 - Baixa
Obs.:

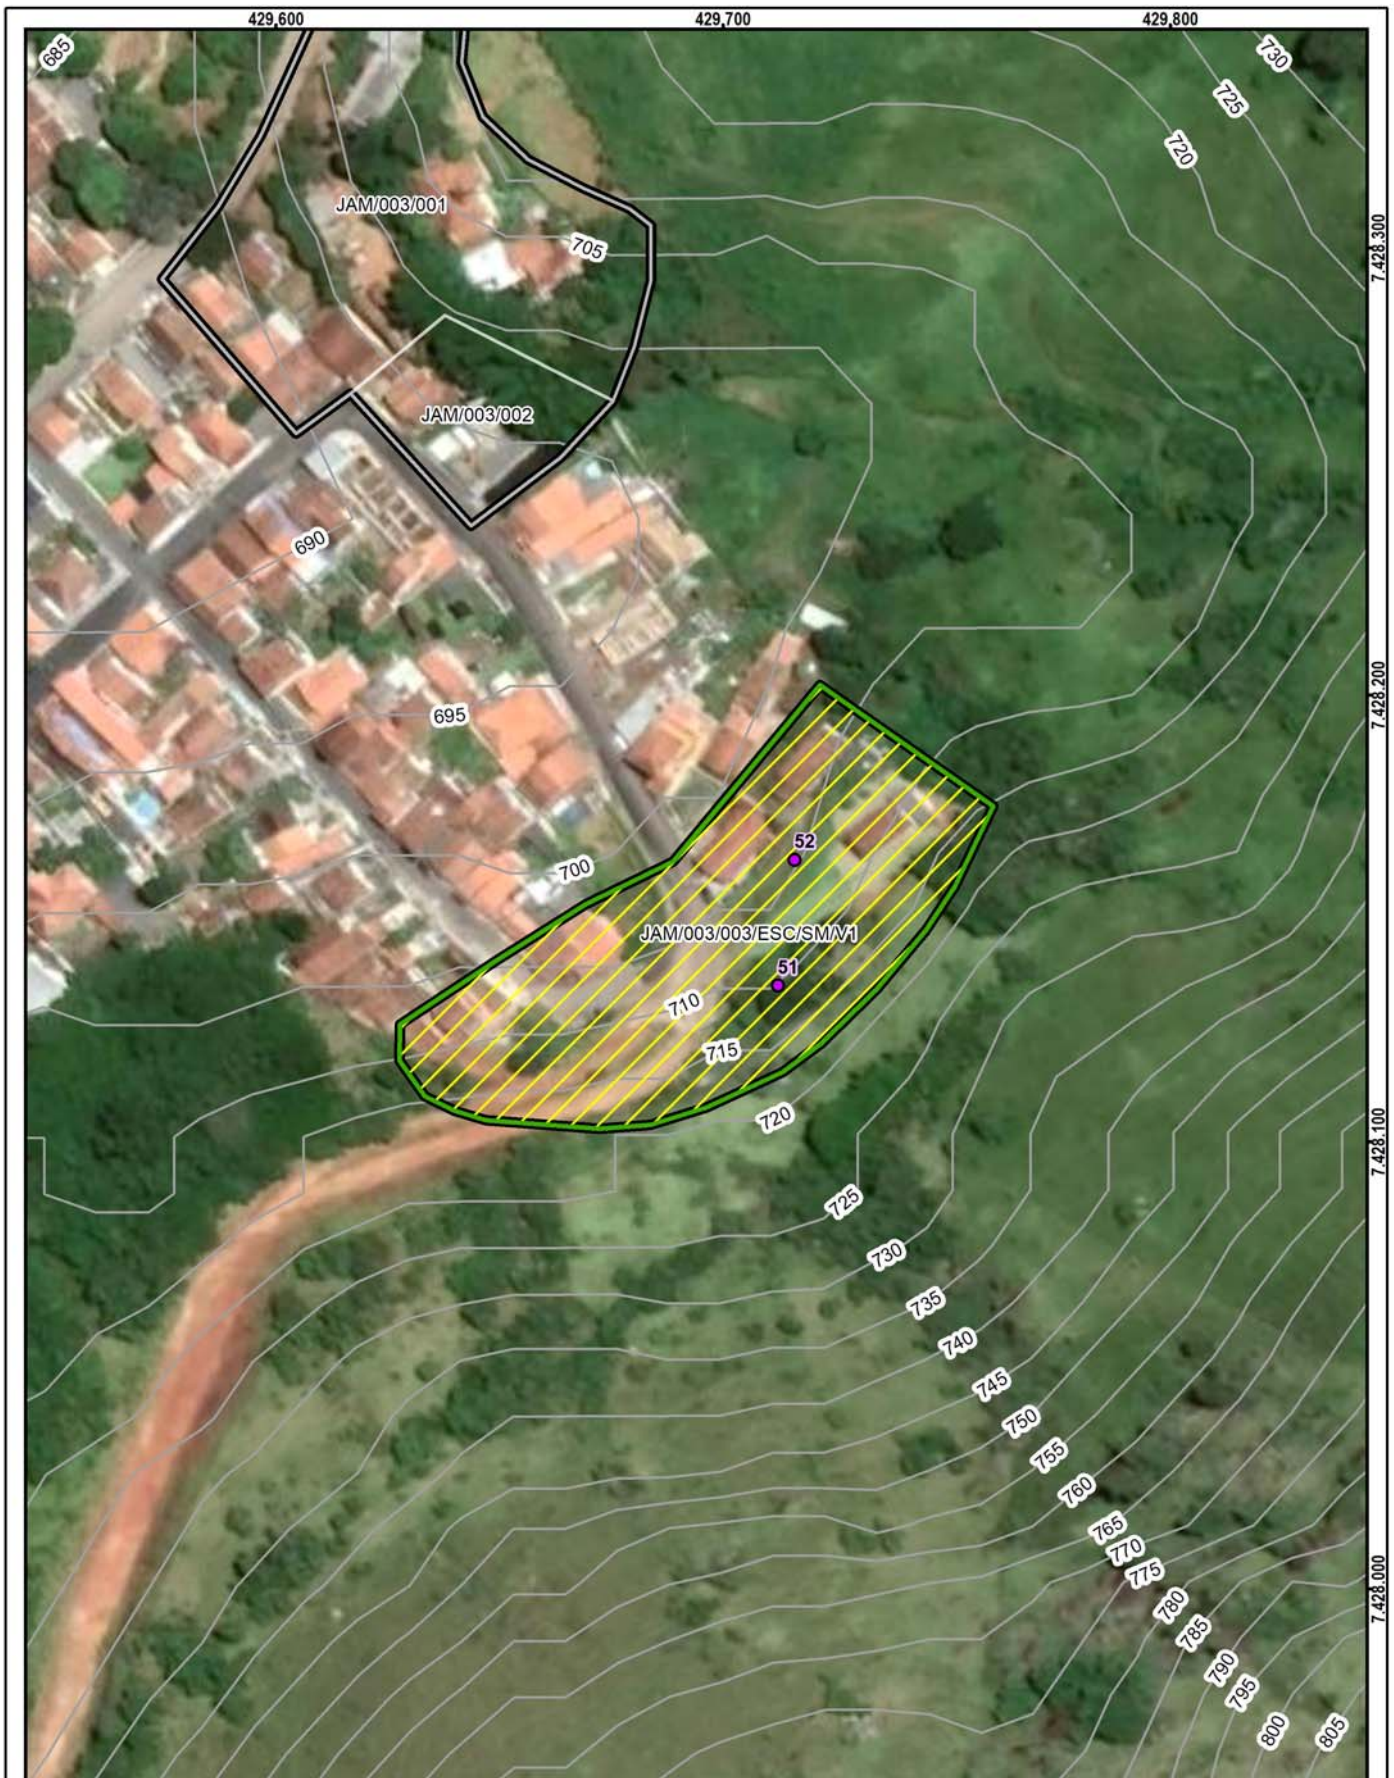
Setor mapeado
JAM/003/003/ESC/SM/V1

Perigo: P2 - Médio Vulnerabilidade: V1 - Baixa

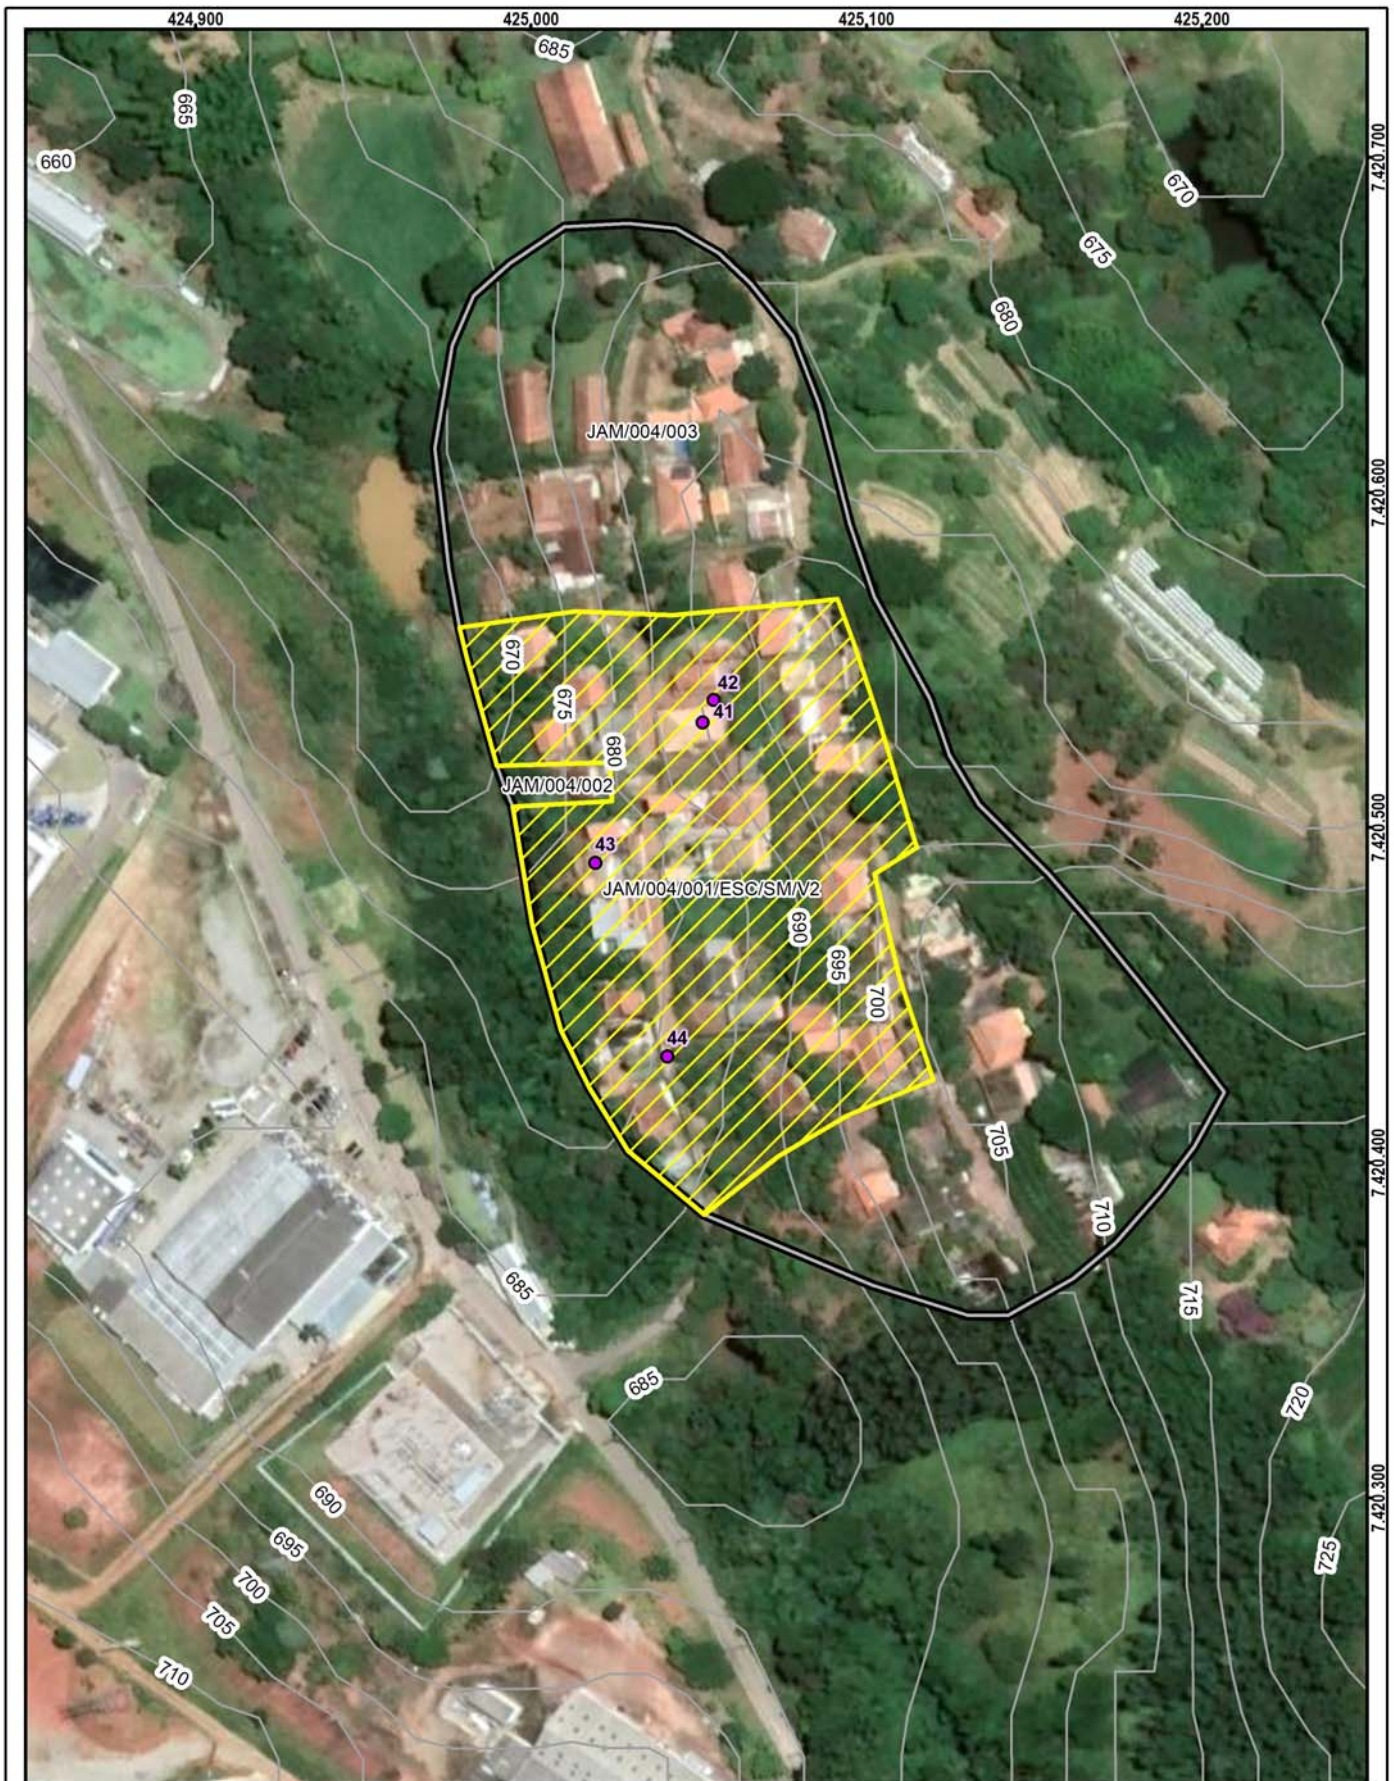
Setor mapeado
JAM/004/001/ESC/SM/V2

Grau de risco: R2 - Médio Nº de moradias em risco: 25 Nº de moradores em risco: 75
 Perigo: P2 - Médio Vulnerabilidade: V2 - Moderada

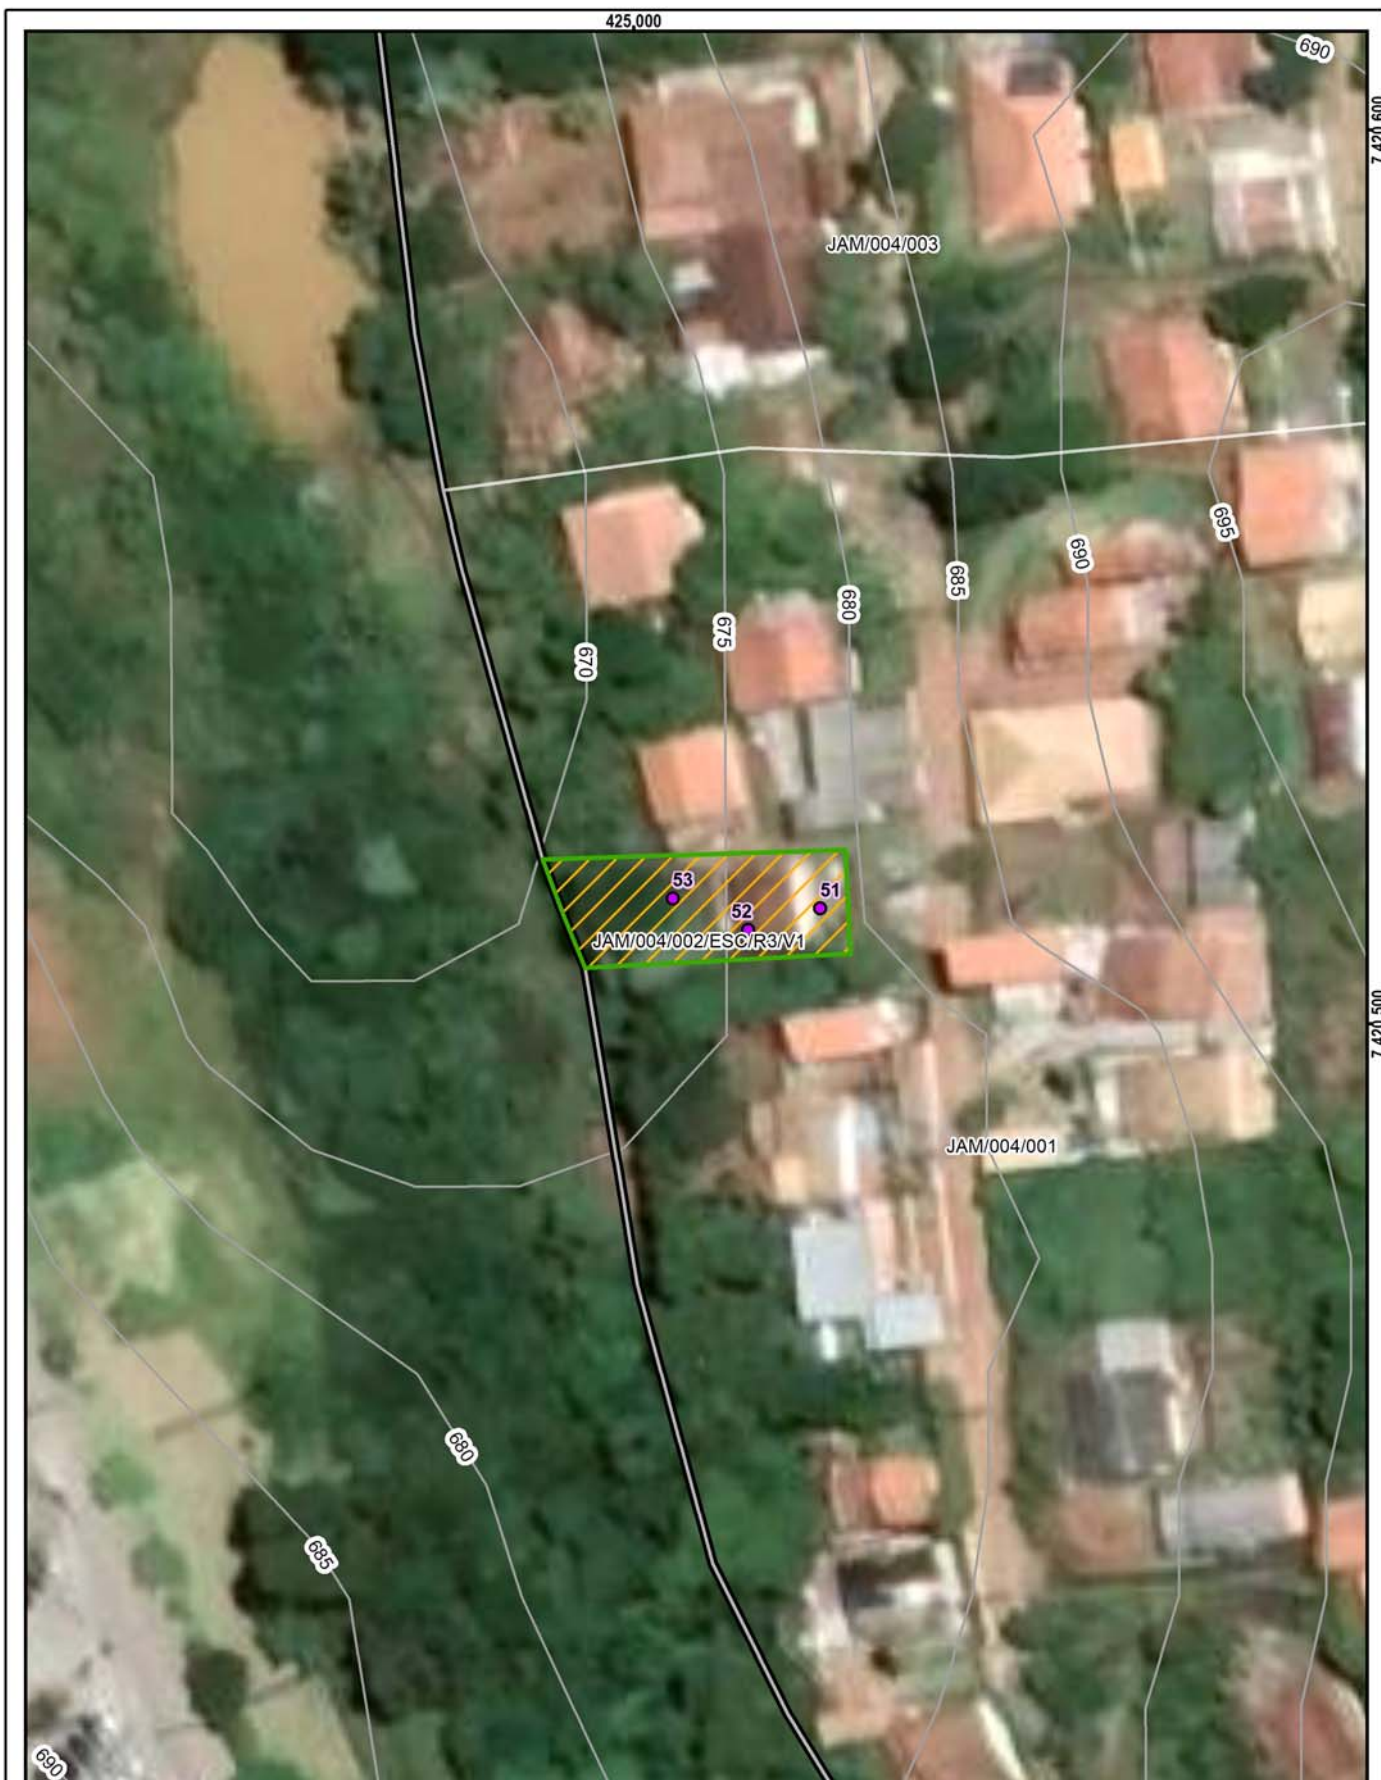
Setor mapeado
JAM/004/002/ESC/R3/V1

Grau de risco: R3 - Alto **Nº de moradias em risco:** 1 **Nº de moradores em risco:** 3
 Perigo: P2 - Médio **Vulnerabilidade:** V1 - Baixa
Obs.:

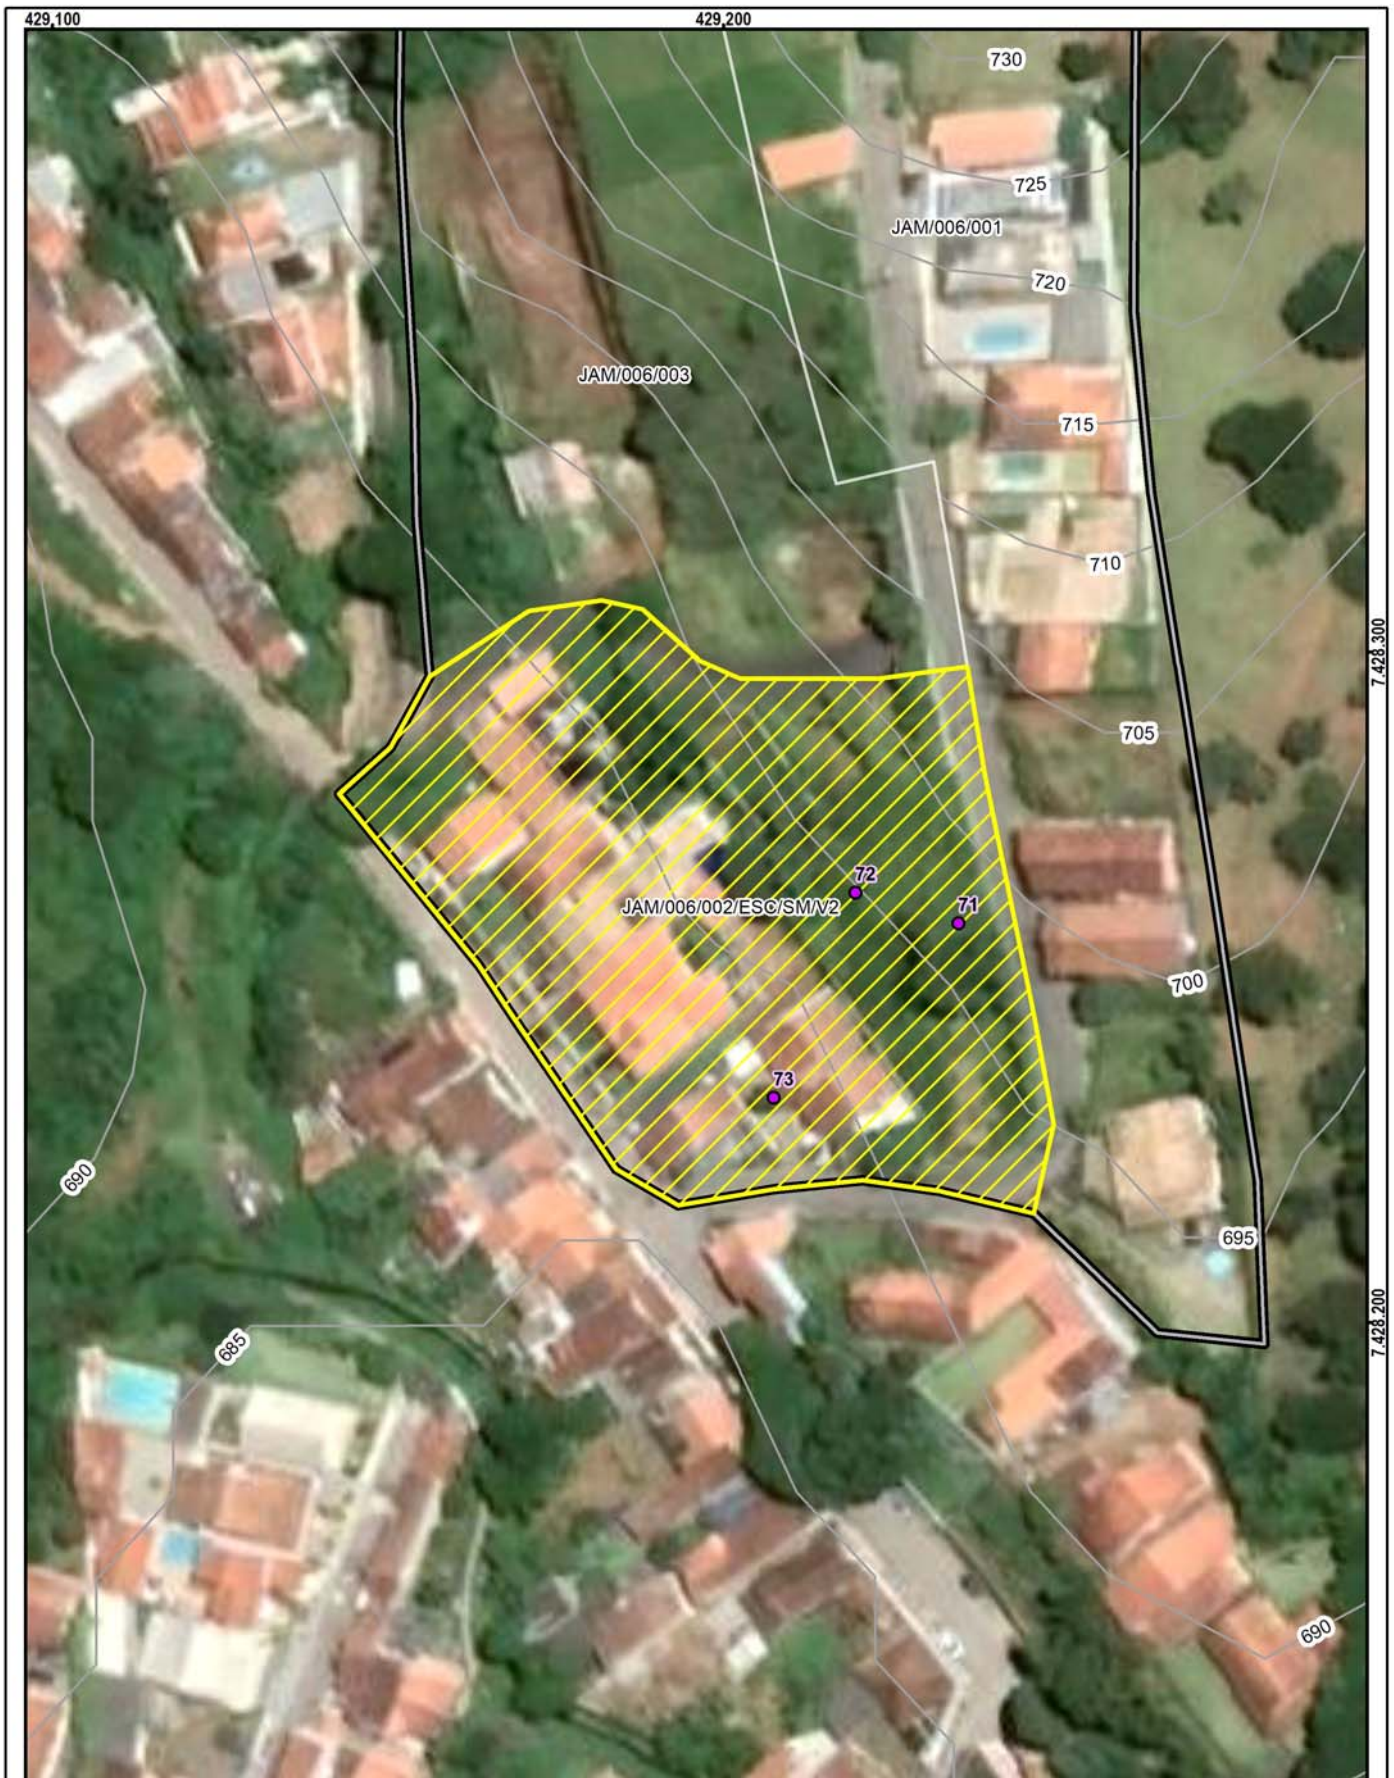
Setor mapeado
JAM/006/002/ESC/SM/V2

Grau de risco: R1 - Muito Baixo e Baixo **Nº de moradias em risco:** 9 **Nº de moradores em risco:** 27
 Perigo: P1 - Muito Baixo e Baixo **Vulnerabilidade:** V2 - Moderada

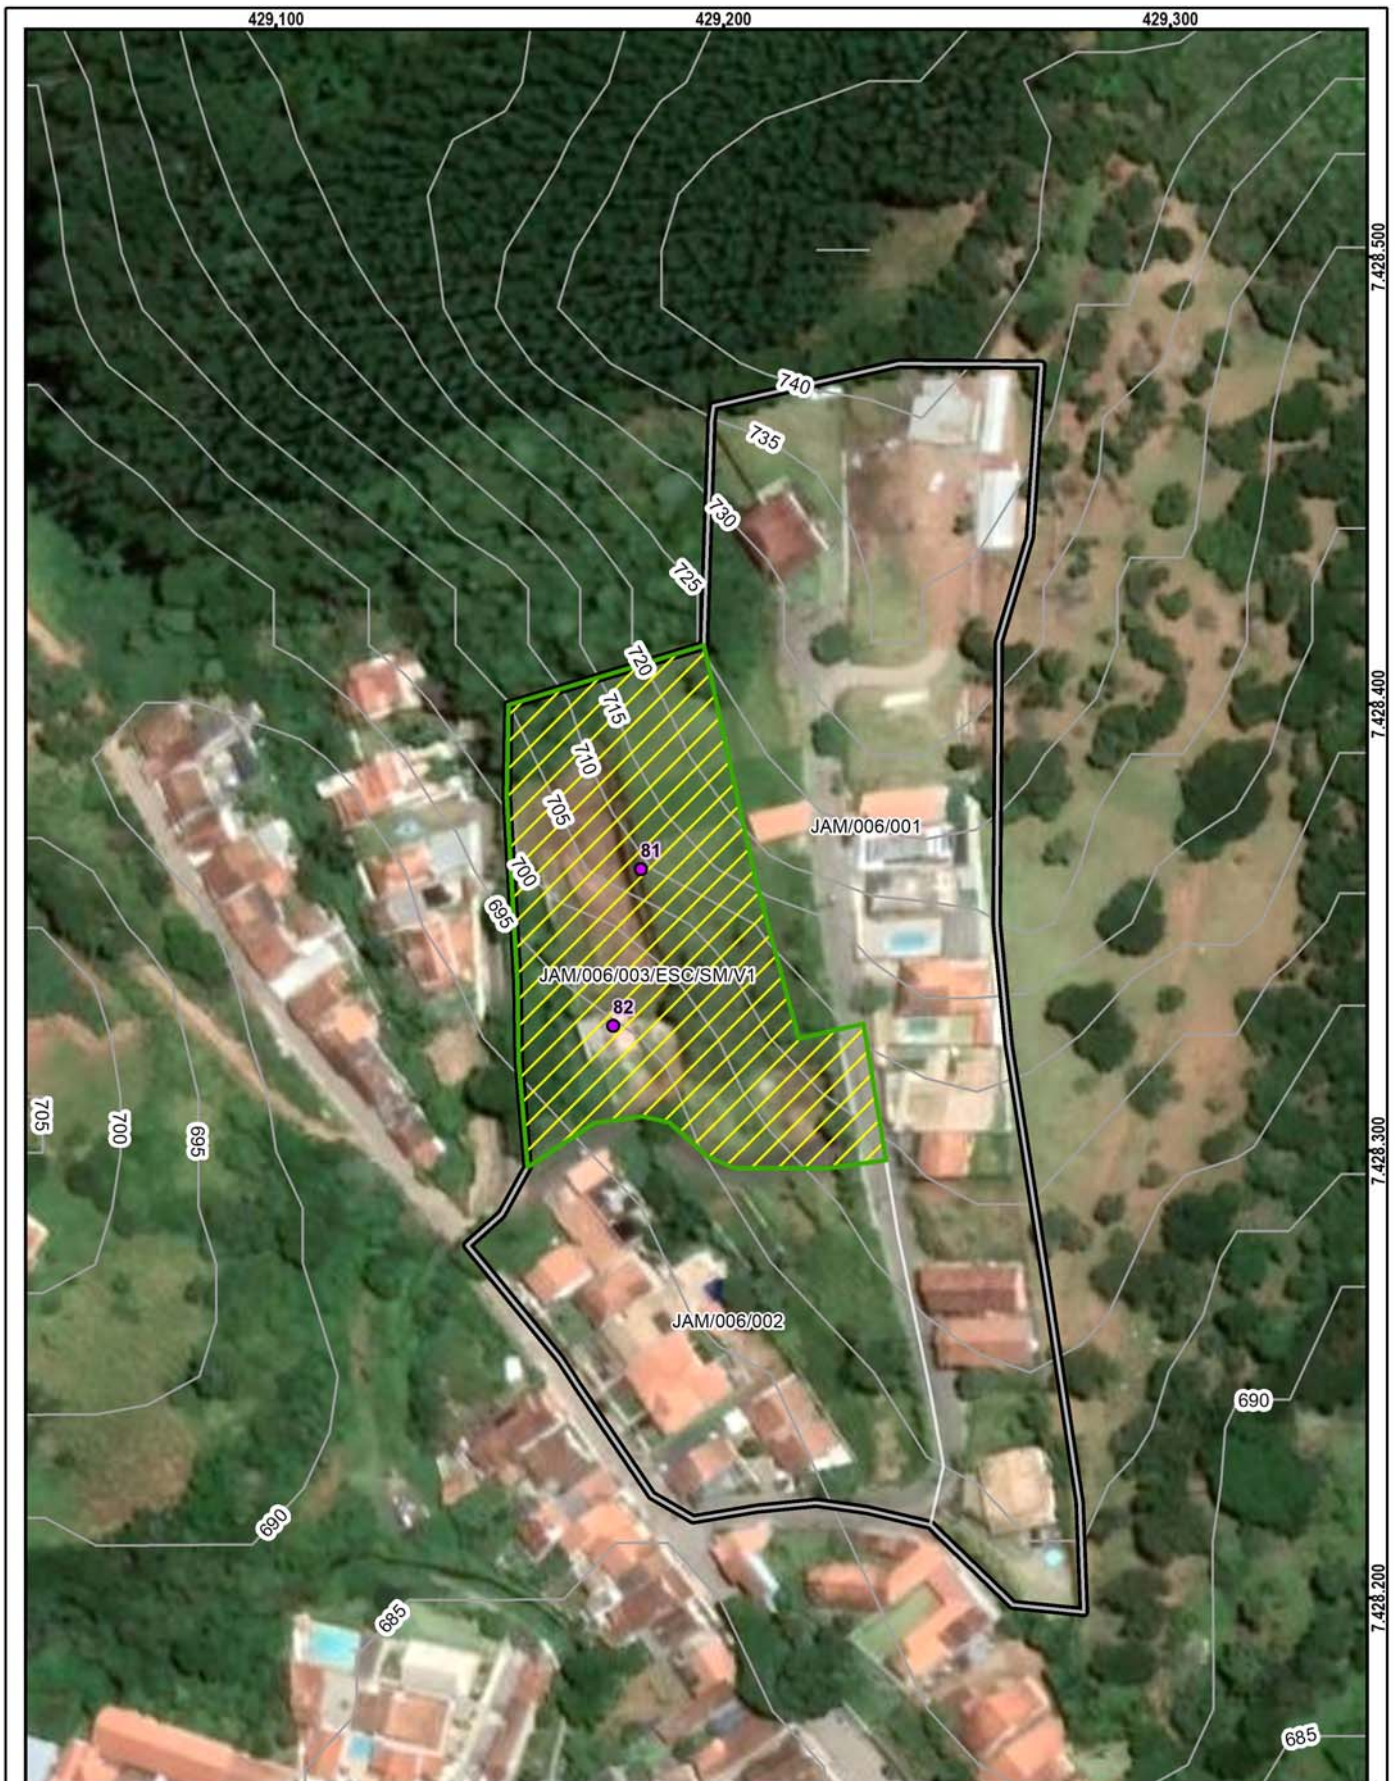
Setor mapeado
JAM/006/003/ESC/SM/V1

Grau de risco: R2 - Médio Nº de moradias em risco: 3 Nº de moradores em risco: 9
 Perigo: P2 - Médio Vulnerabilidade: V1 - Baixa
Obs.:
