IDENTIFICAÇÃO E LOCALIZAÇÃO

Município: Jambeiro **Nome da área:** JAM/001 **Setor de Risco:** JAM/001/001/INU/R1/V1
Endereço: Rua Santa Cruz **Bairro:** Colinas
Condições de acesso: Livre para ambulância, ônibus e caminhões **Data:** 18/01/2022
Equipe: Mario Rubens, Mikhael **Latitude:** 7427433 **Longitude:** 429311 **Sirgas 2000/UTM 23S**
Município fronteira: Jambeiro 100%

CARACTERÍSTICAS DA ÁREA EM ANÁLISE

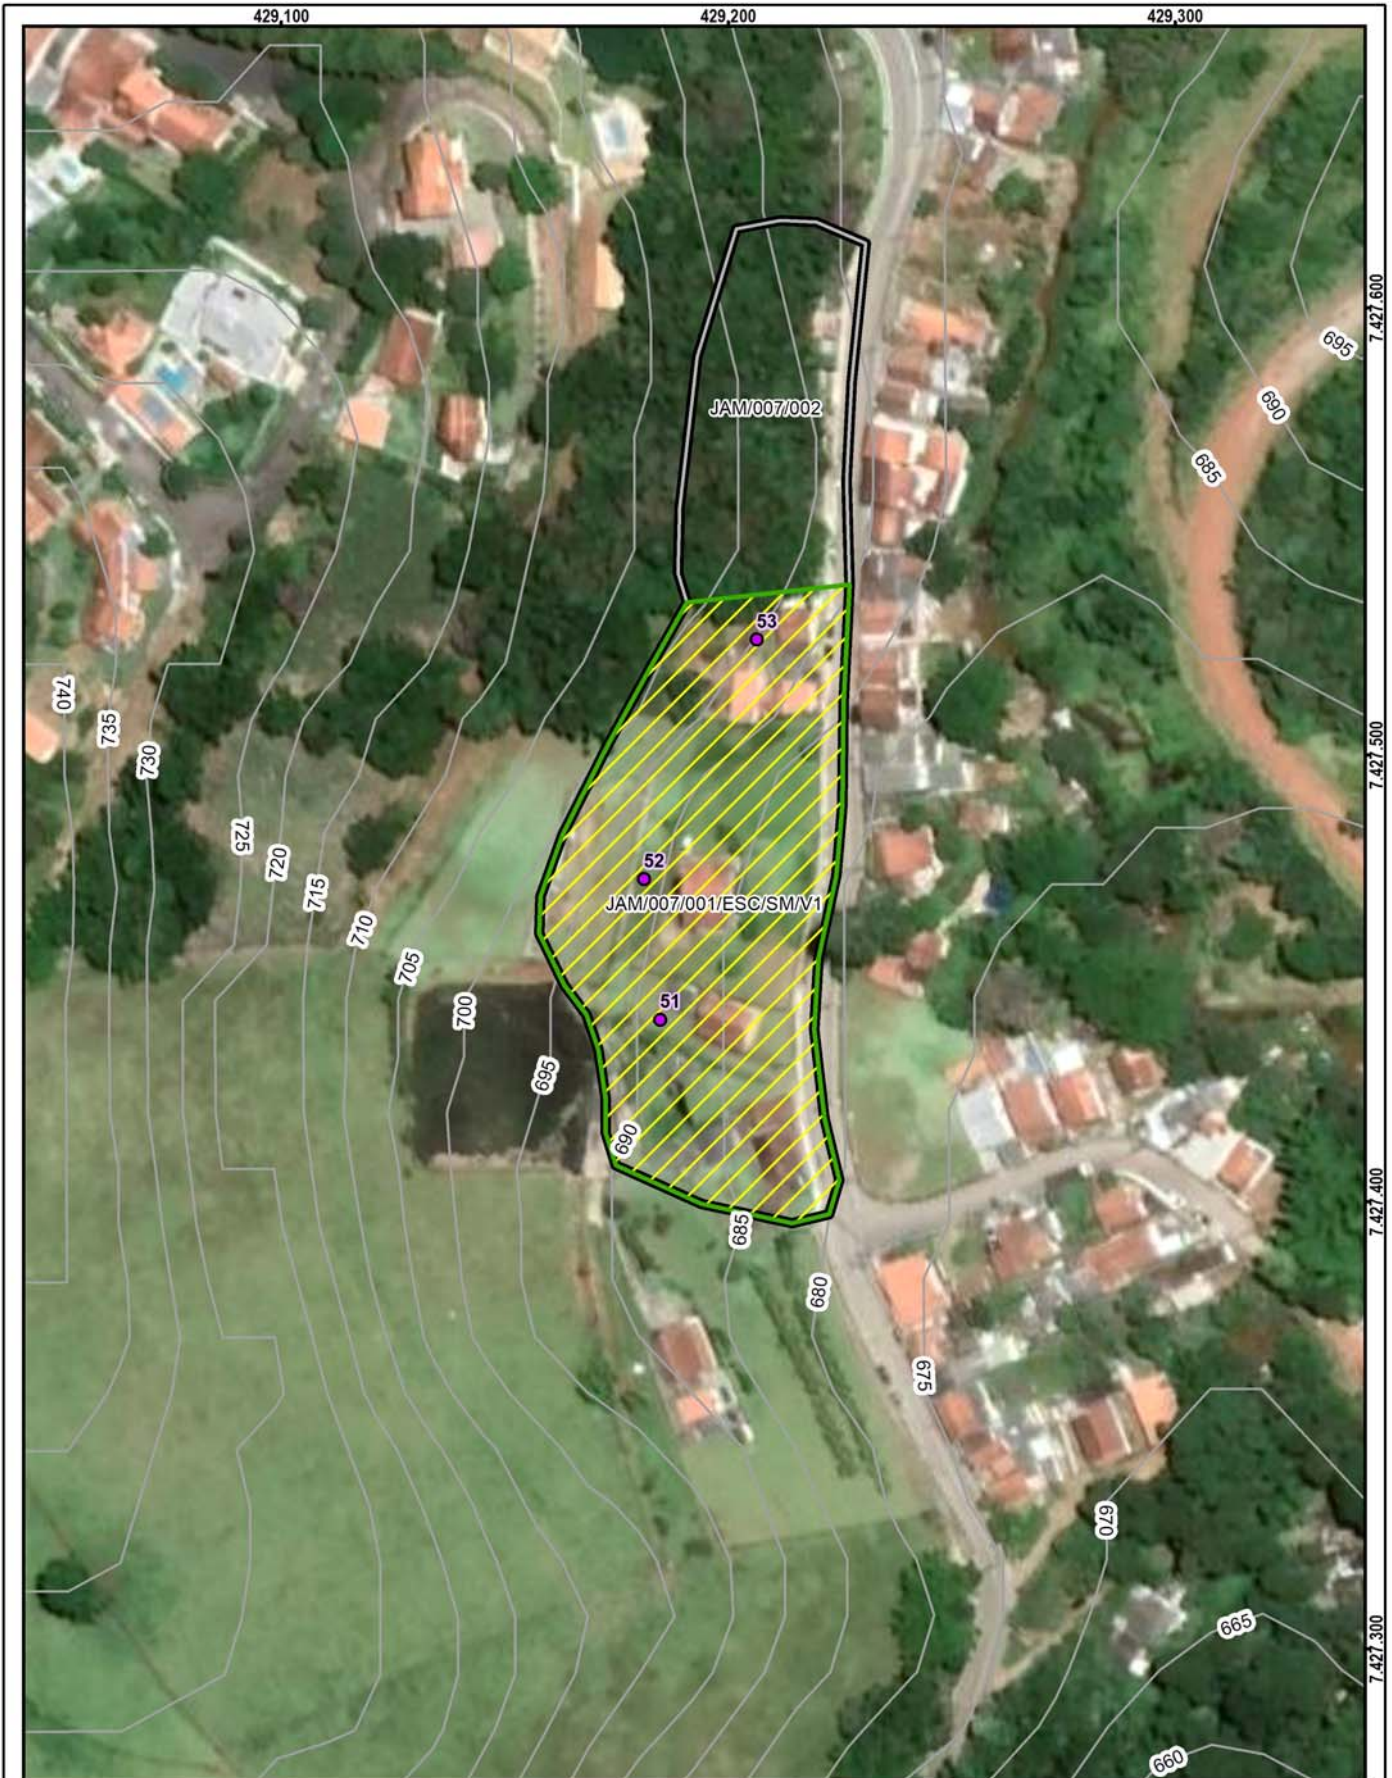
Setor mapeado
JAM/007/001/ESC/SM/V1

Grau de risco: R2 - Médio Nº de moradias em risco: 6 Nº de moradores em risco: 18
 Perigo: P2 - Médio Vulnerabilidade: V1 - Baixa
Obs.:

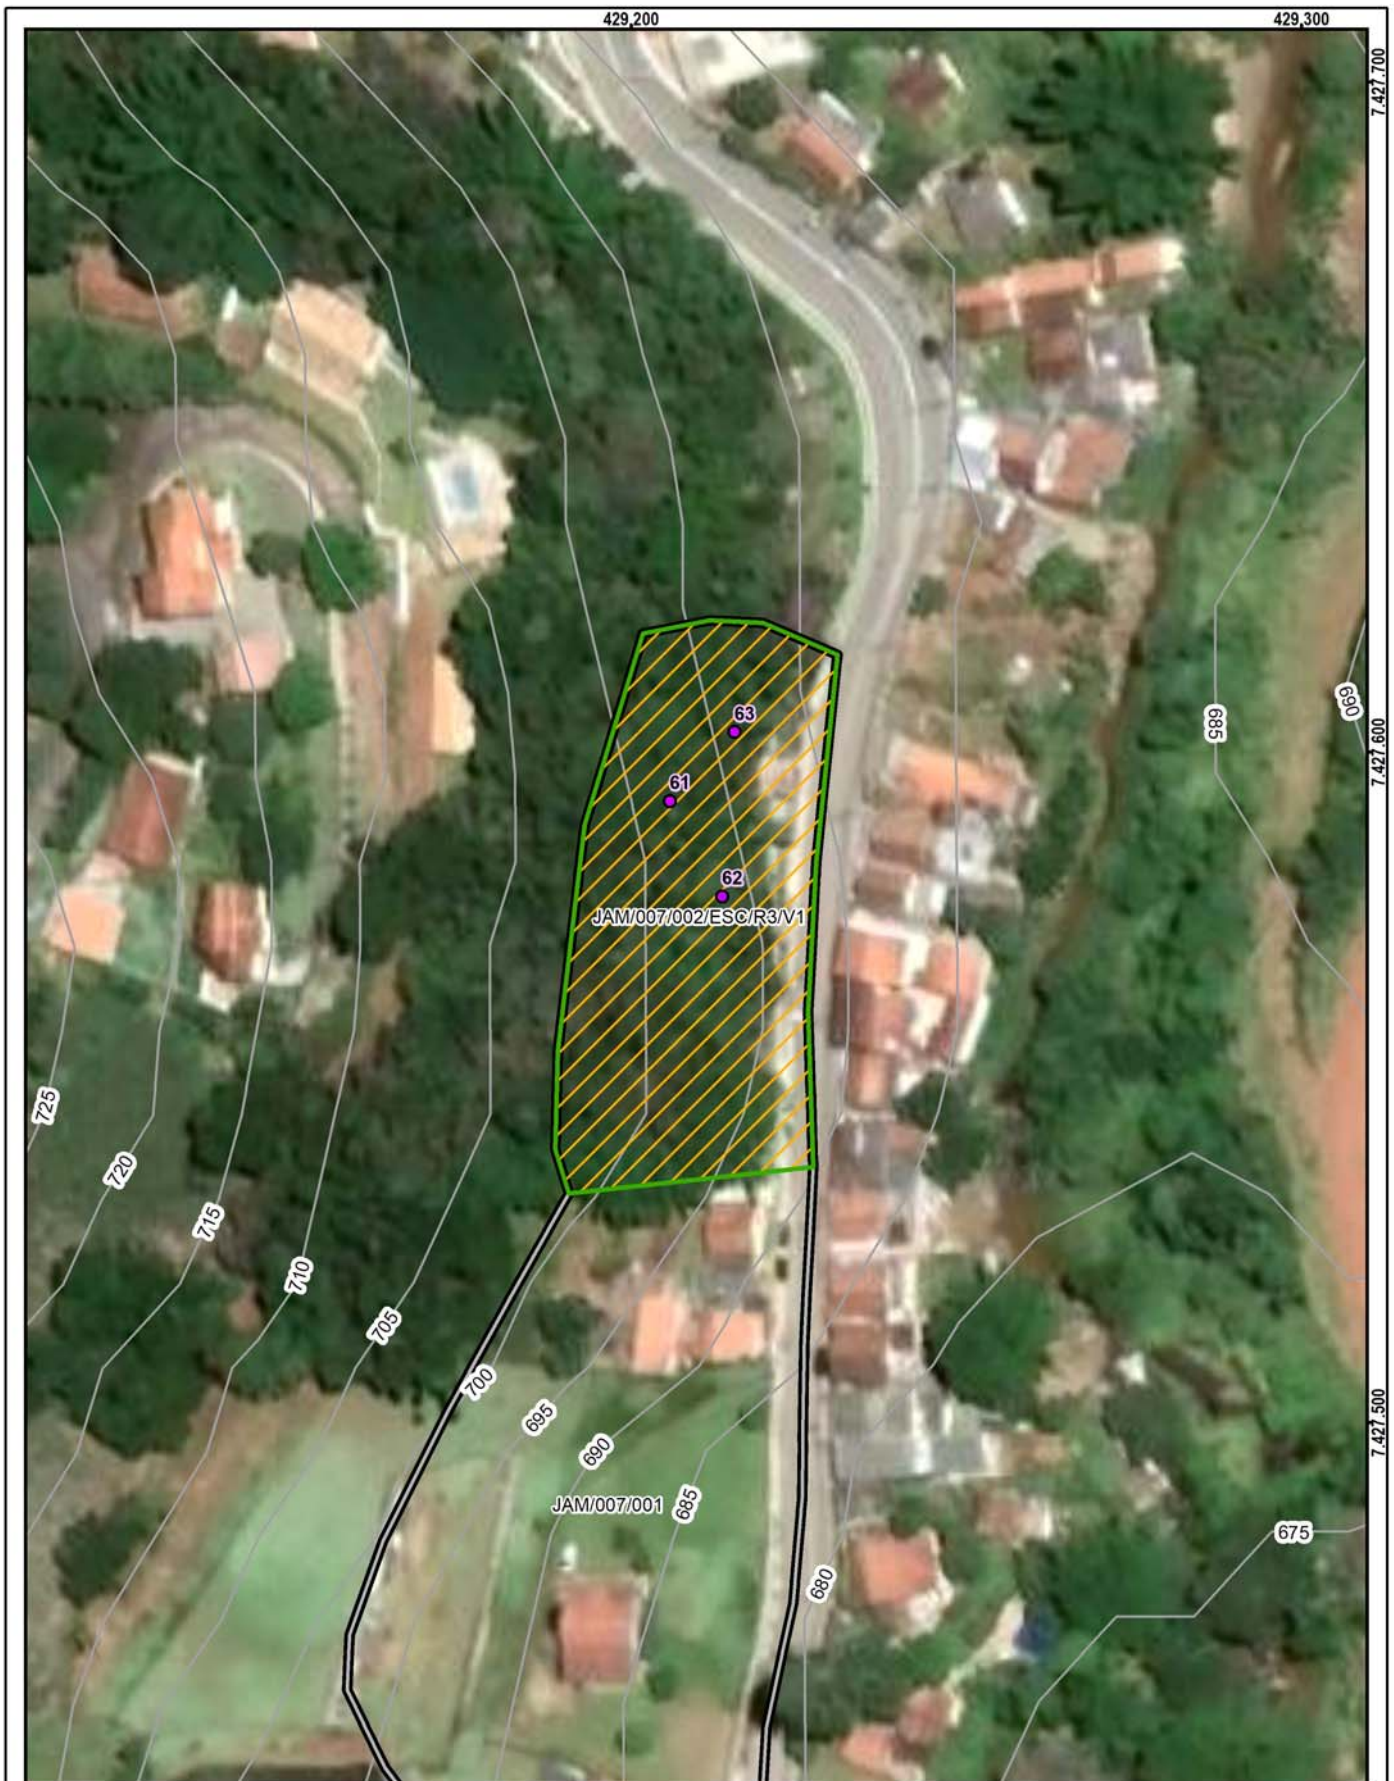
Setor mapeado
JAM/007/002/ESC/R3/V1

Grau de risco: R3 - Alto Nº de moradias em risco: 1 Nº de moradores em risco: 3
 Perigo: P3 - Alto Vulnerabilidade: V1 - Baixa
Obs.:

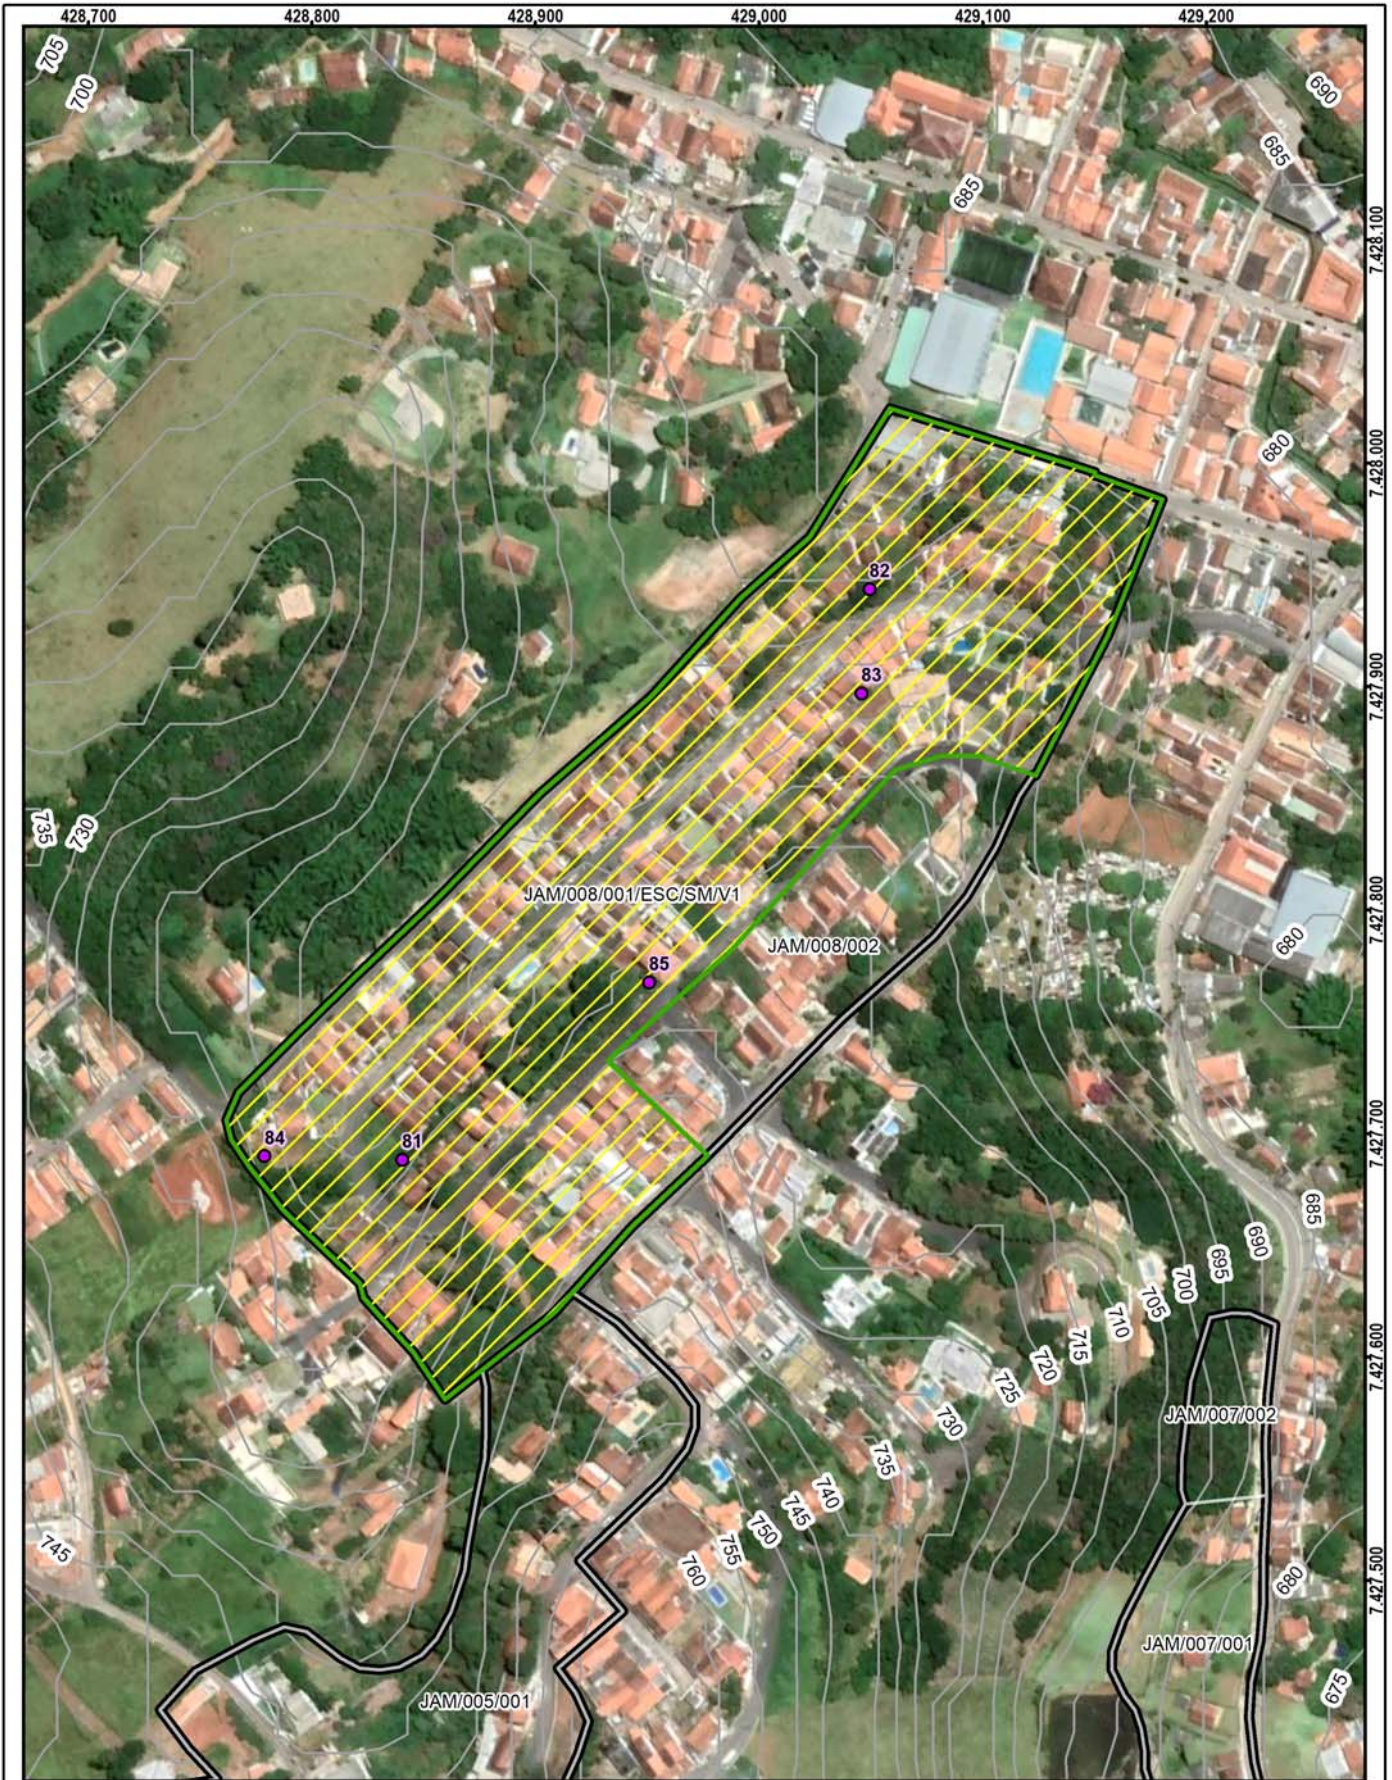
Setor mapeado
JAM/008/001/ESC/SM/V1

Grau de risco: R2 - Médio **Nº de moradias em risco:** 90 **Nº de moradores em risco:** 270
 Perigo: P2 - Médio **Vulnerabilidade:** V1 - Baixa
