IDENTIFICAÇÃO E LOCALIZAÇÃO

**Município:** Lagoinha **Nome da área:** LAG/001 **Setor de Risco:** LAG/001/001/ESC/SM/V2  
**Equipe:** Leonardo Dias, Mario Rubens **Latitude:** 7446263 **Longitude:** 480289 **Sirgas 2000/ UTM 23S Data:** 11/04/2022  
**Endereço:** Rua Antônio Luiz da Silva, Centro **Condições da via/Tipo de pavimentação:** Pavimentada  
**Condições de acesso:** Livre para ambulância, ônibus e caminhões/ Asfalto **Município Fronteira:** Lagoinha 100%

**Setor mapeado**  
**LAG/001/001/ESC/SM/V2**

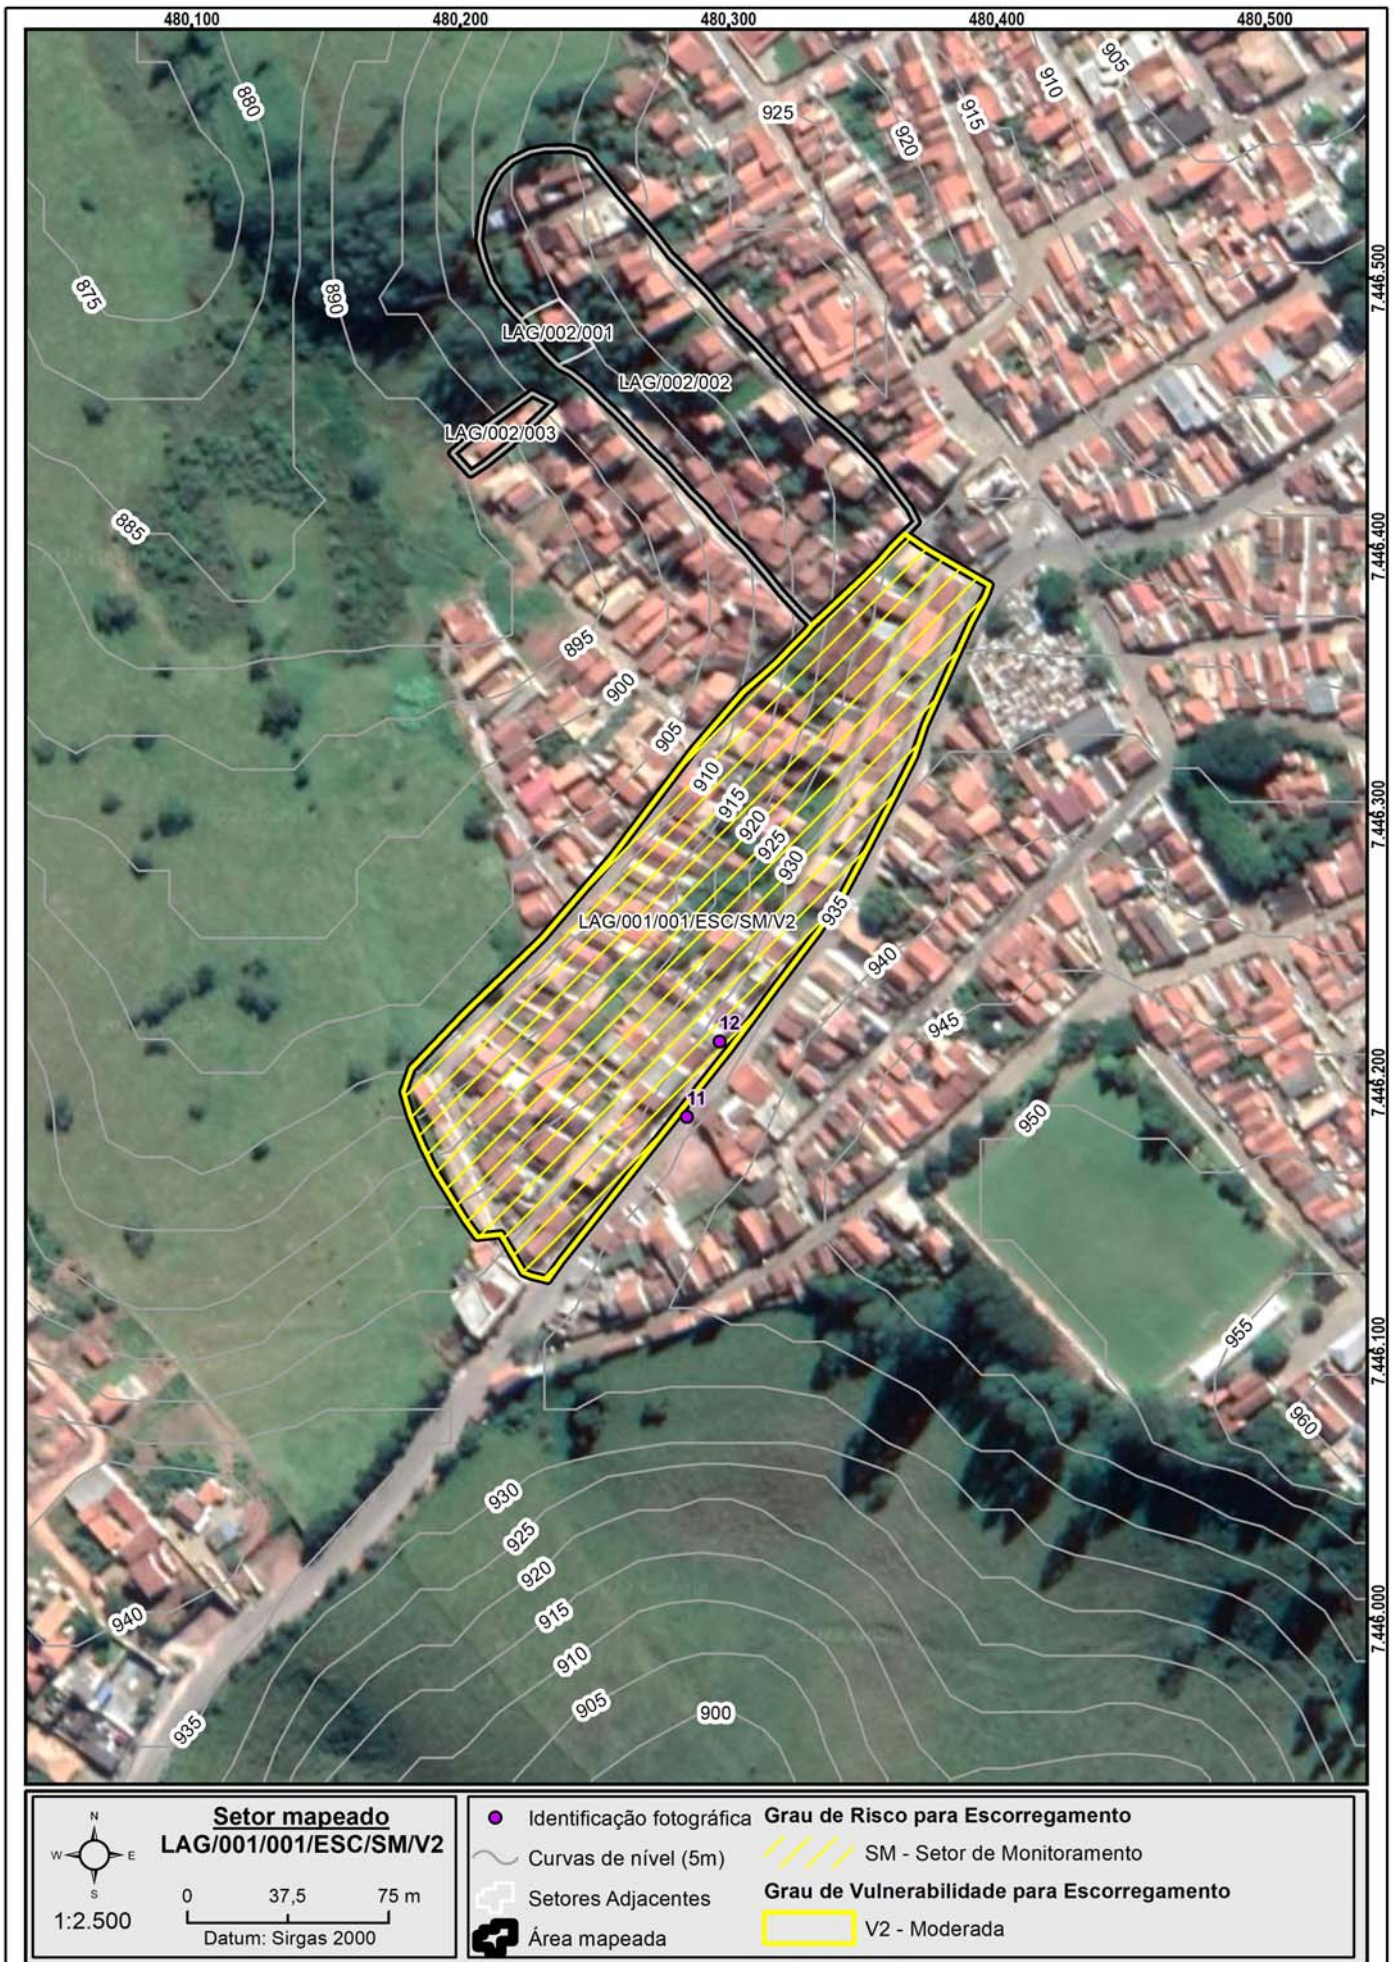
Grau de risco: R2 - Médio Nº de moradias em risco: 40 Nº de moradores em risco: 120  
 Perigo: P2 - Médio Vulnerabilidade: V2 - Moderada

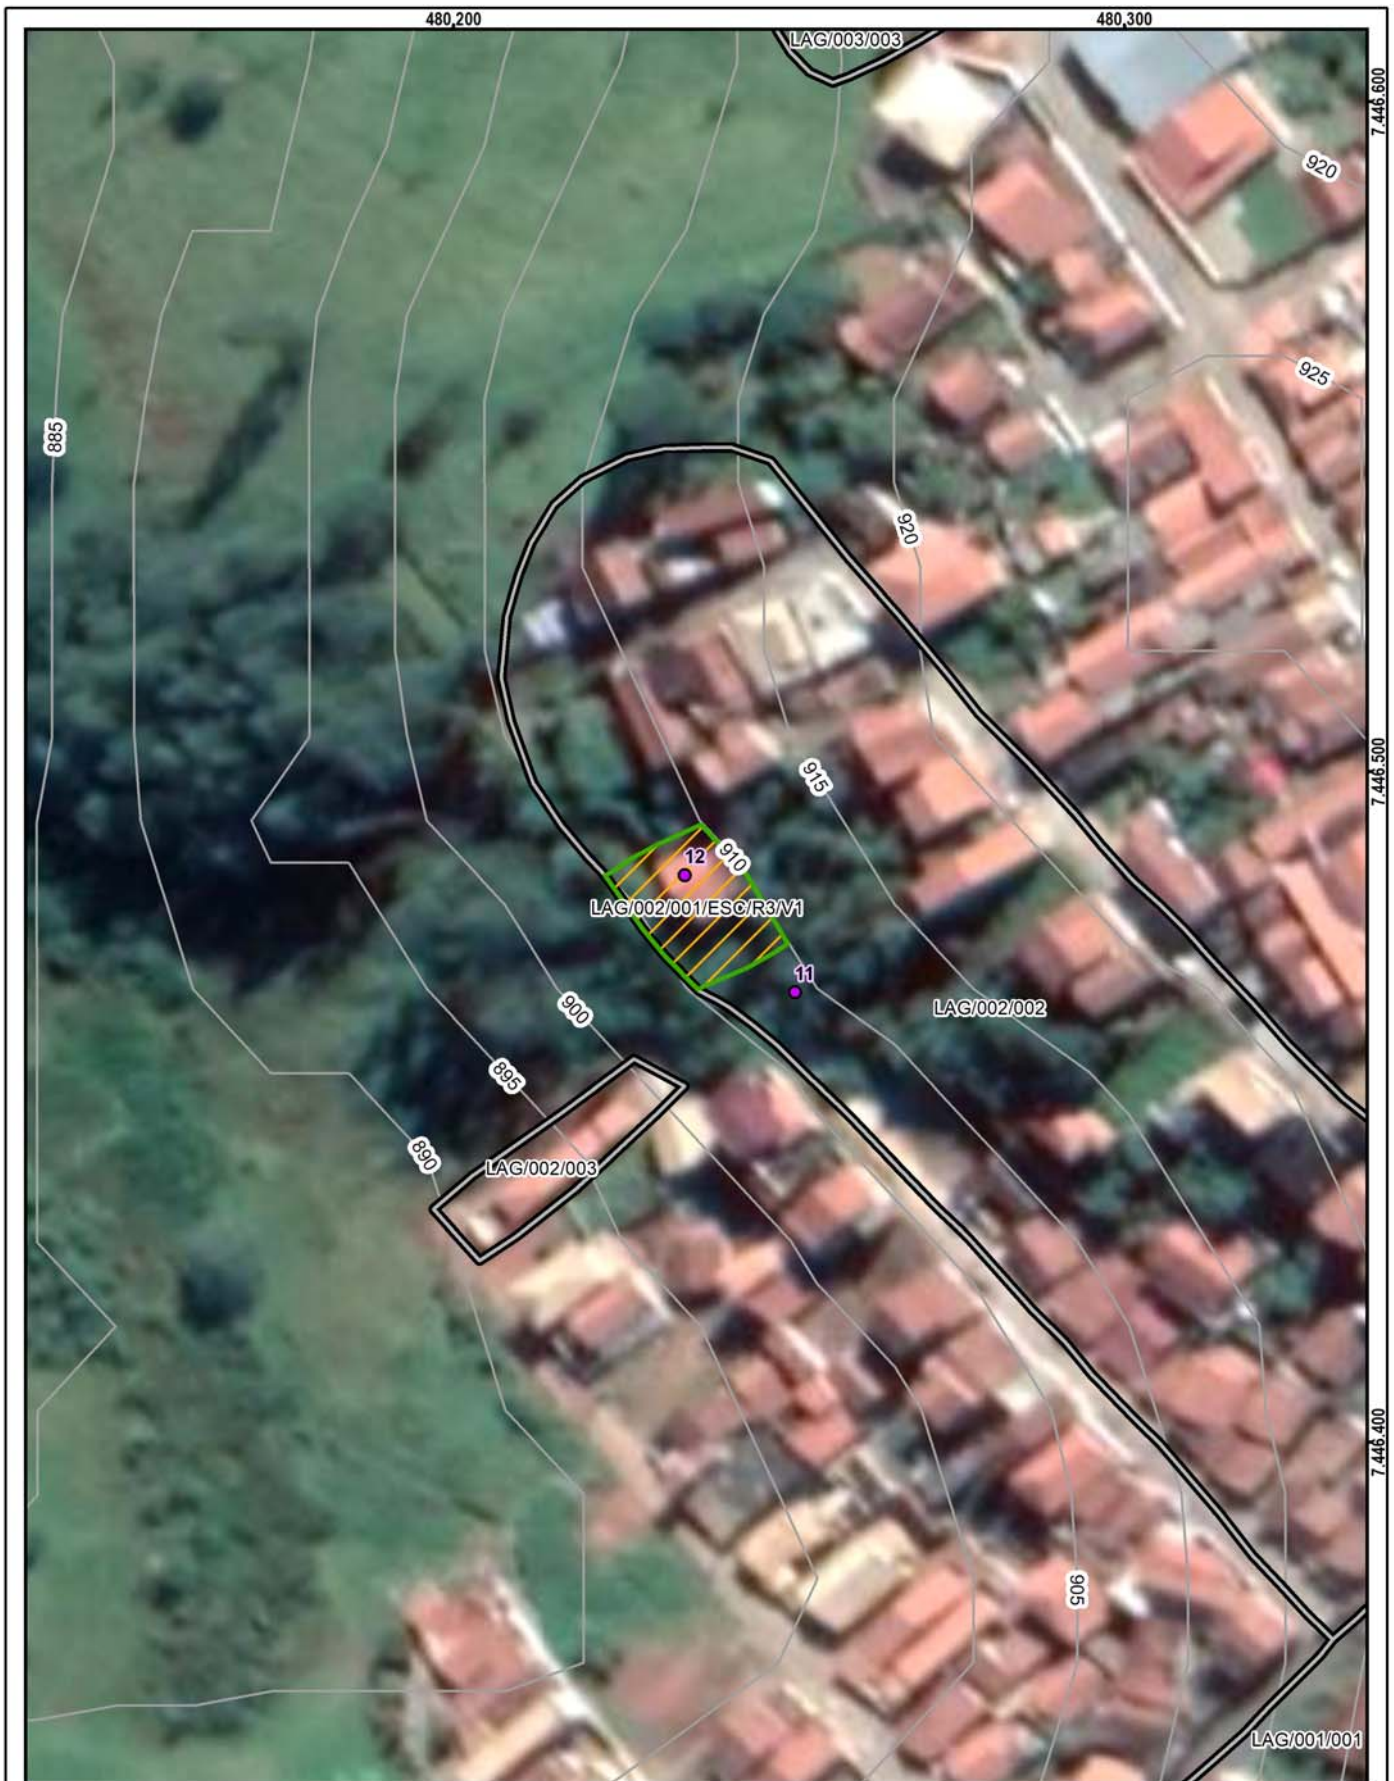
**Setor mapeado**  
LAG/002/001/ESC/R3/V1

Grau de risco: R3 - Alto **Nº de moradias em risco: 1** **Nº de moradores em risco: 3**  
 Perigo: P3 - Alto **Vulnerabilidade: V1 - Baixa**  
**Obs.:**

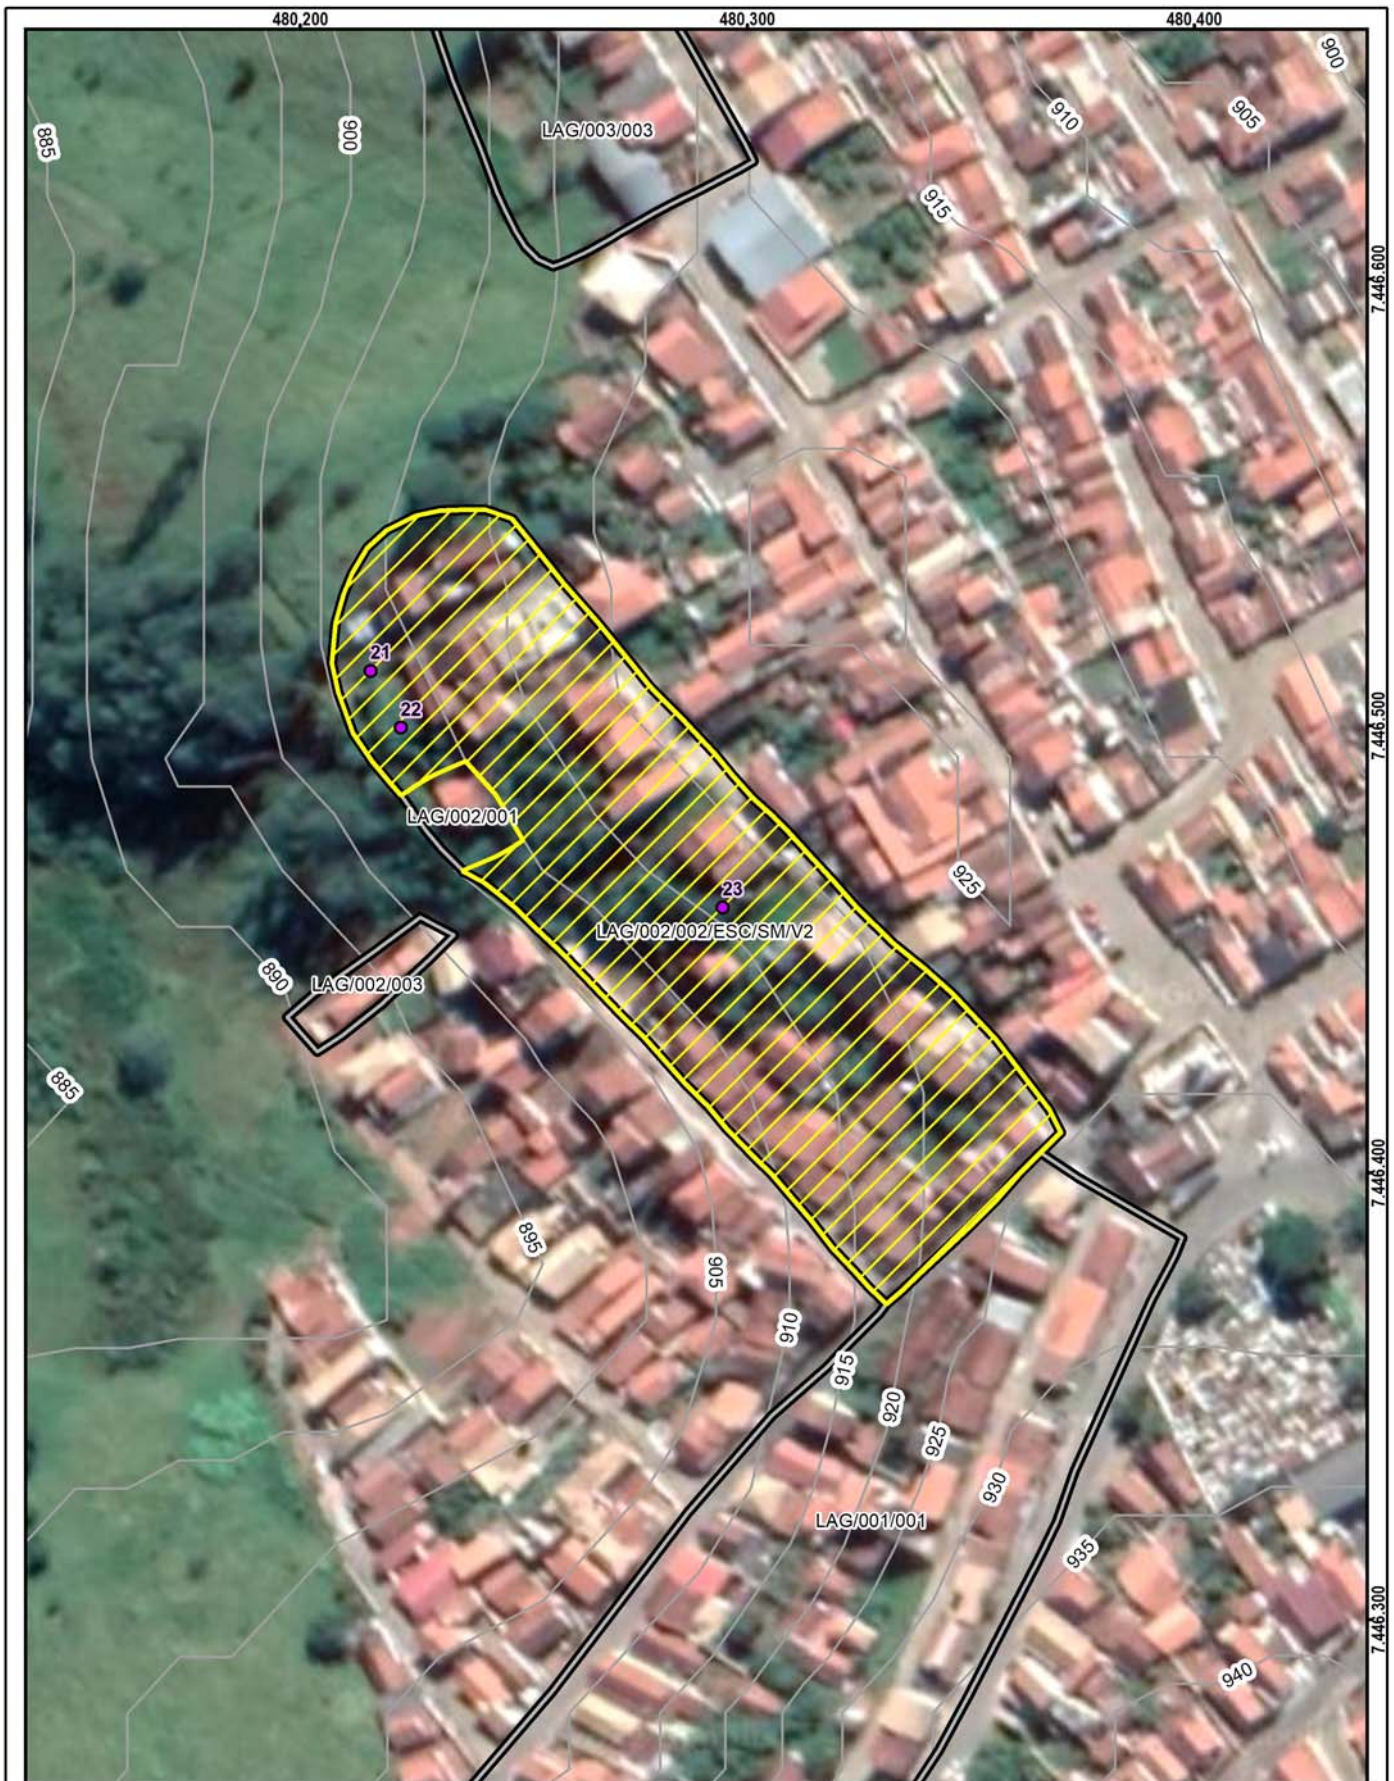
**Setor mapeado**  
**LAG/002/002/ESC/SM/V2**

Grau de risco: R2 - Médio Nº de moradias em risco: 26 Nº de moradores em risco: 78  
 Perigo: P3 - Alto Vulnerabilidade: V2 - Moderada  
**Obs.:**

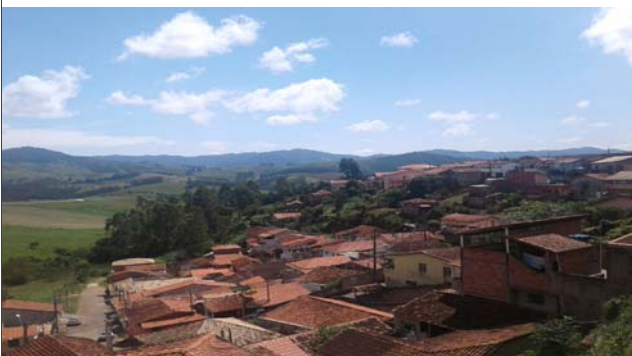
Foto: 1649689009644.jpg ID: 23  
Visão geral do setor

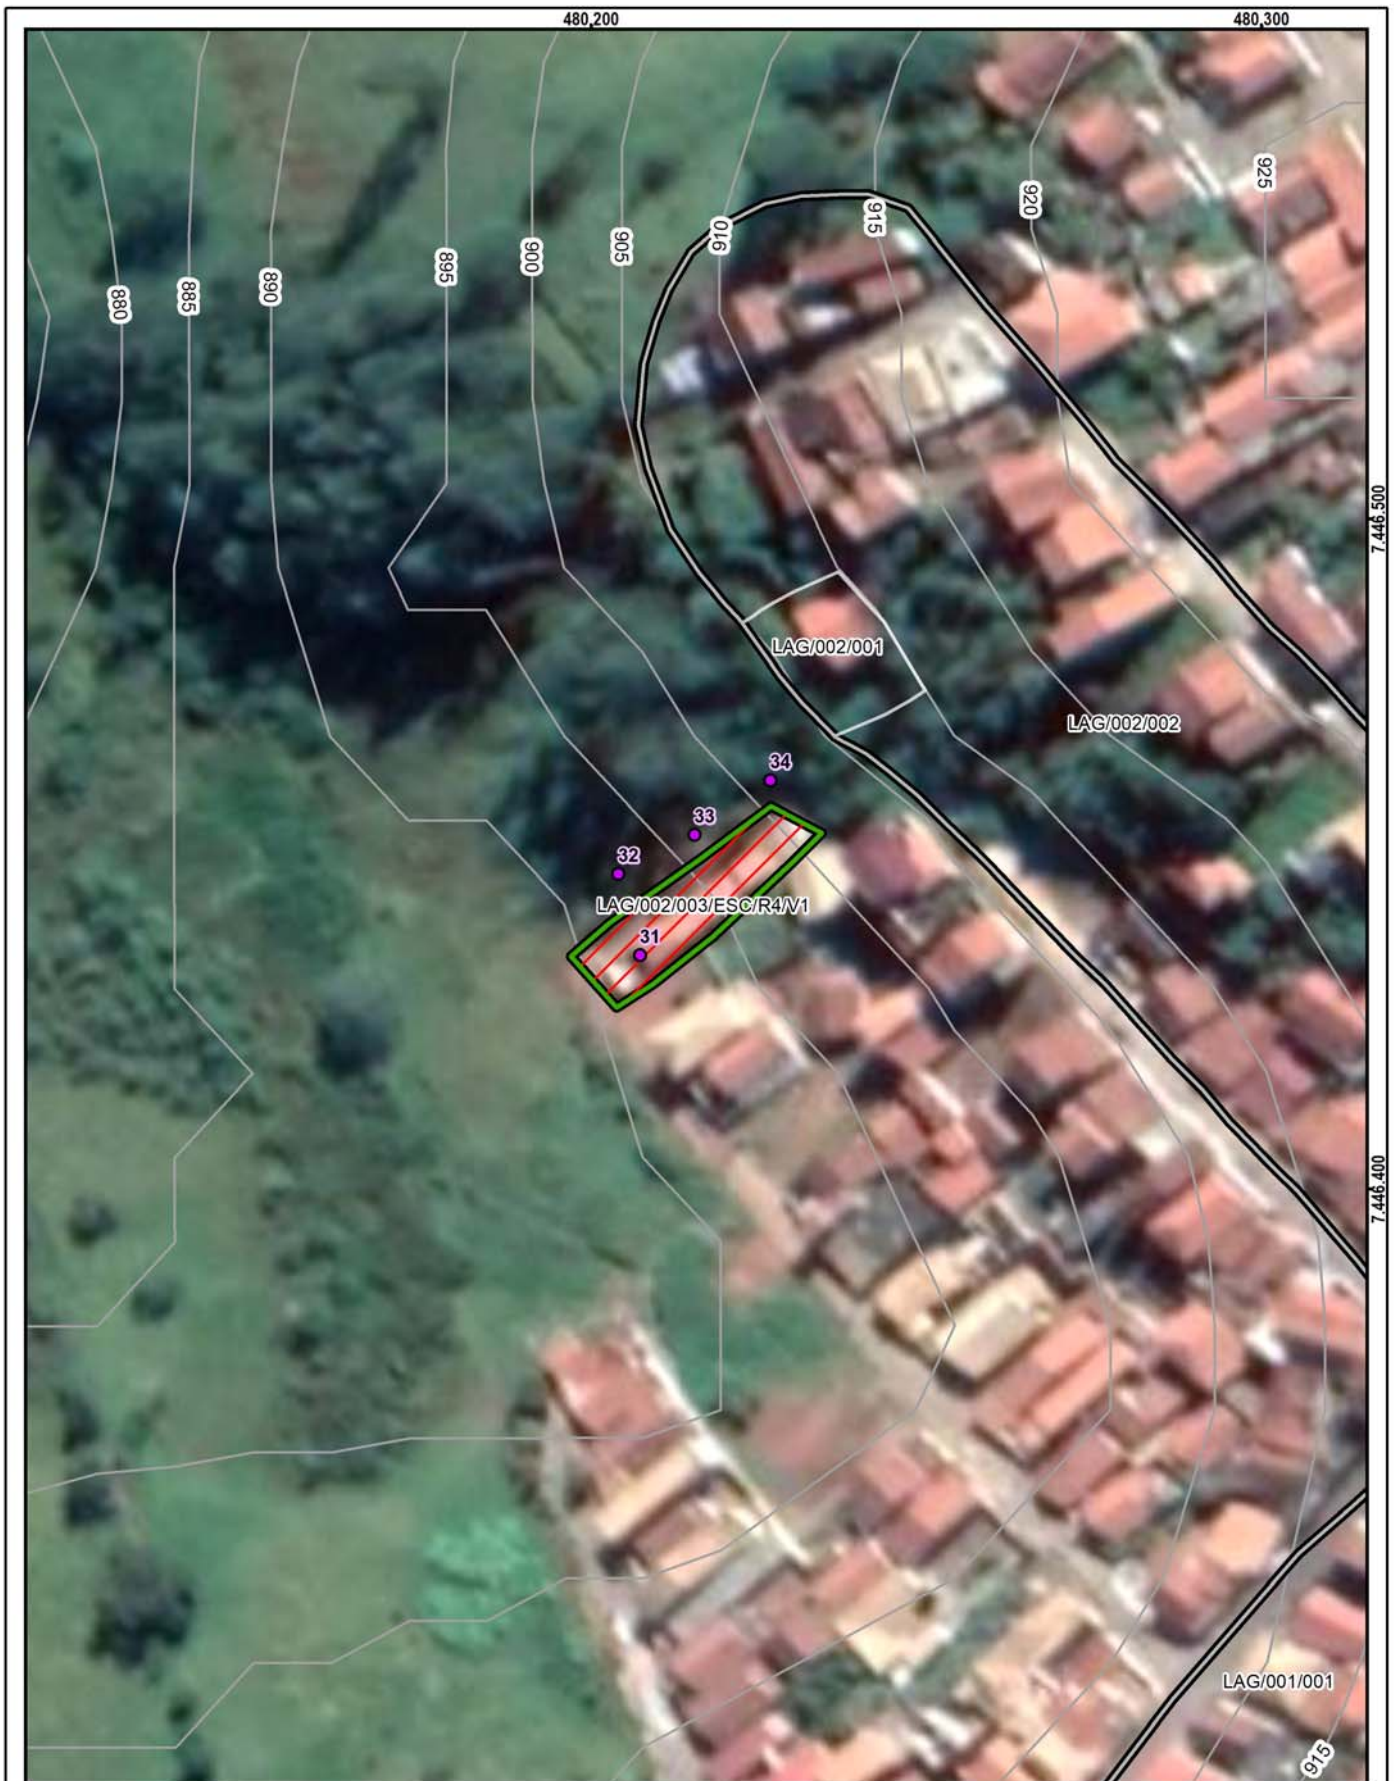
**Setor mapeado**  
**LAG/002/003/ESC/R4/V1**

Grau de risco: R4 - Muito Alto Nº de moradias em risco: 1 Nº de moradores em risco: 3  
 Perigo: P4 - Muito Alto Vulnerabilidade: V1 - Baixa  
**Obs.:**

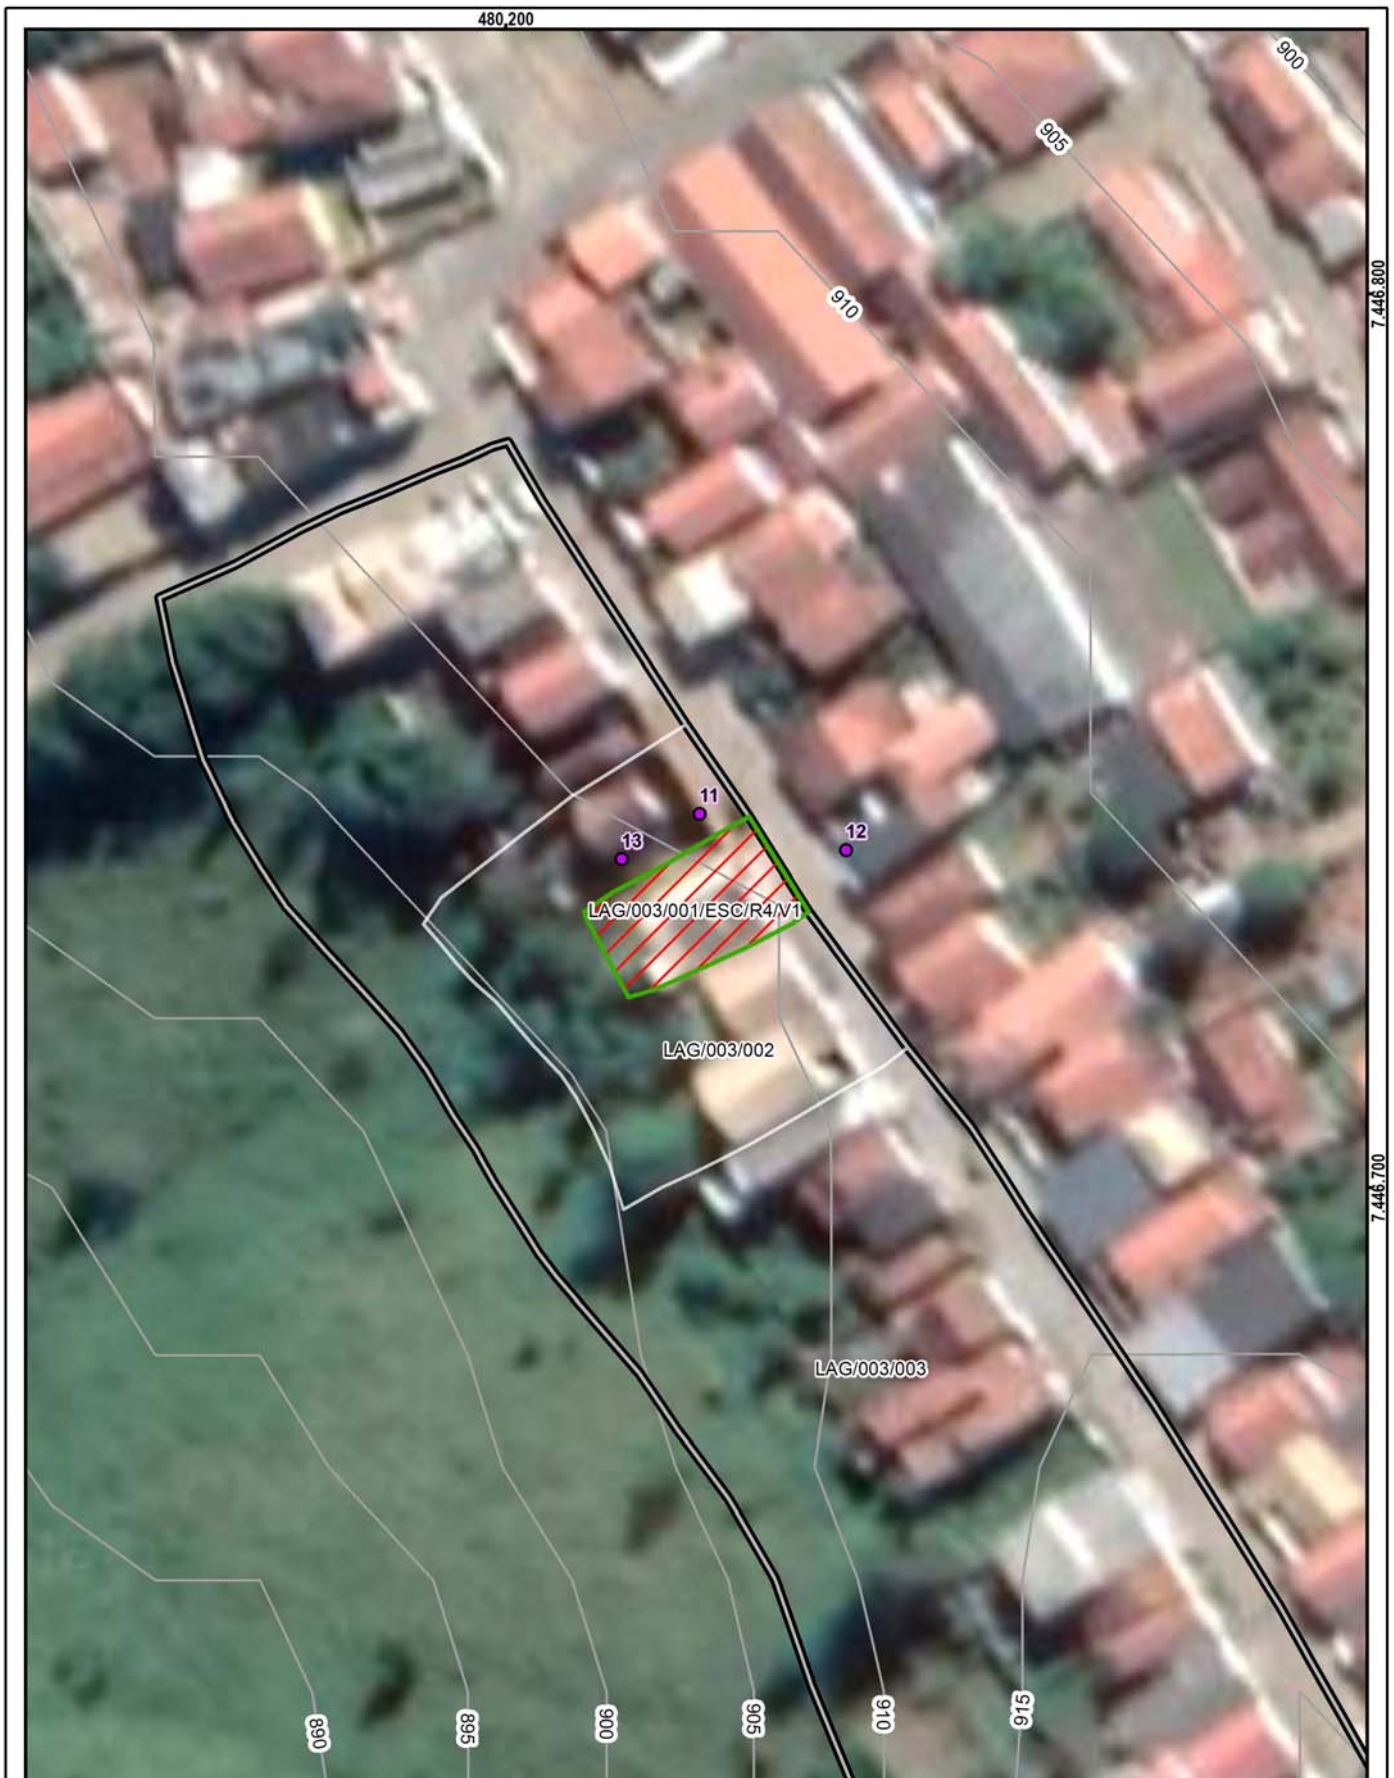
**Setor mapeado**  
**LAG/003/001/ESC/R4/V1**

- Trincas no terreno. Freq.: Alta  Feições erosivas em talude. Freq.: Média  
 Trincas em muros. Freq.: Média  Muros e paredes embarrigados. Freq.:  
 Trincas na moradia. Freq.: Média  Árvores, postes, muros inclinados. Freq.: Baixa  
 Degraus de abatimento. Freq.:  Cicatrizes de escorregamento. Freq.: Baixa  
 Depósitos de corrida. Freq.:  Depósitos de escorregamento. Freq.: Baixa  
 Nenhuma
- Ocorreu escorregamento antes? Sim**  
**Volume mobilizado (m<sup>3</sup>):** 20  
**Alcance a partir da base (m):** 3  
**Data da ocorrência:**  
**Hora da ocorrência:**

Vulnerabilidade: V1 - Baixa

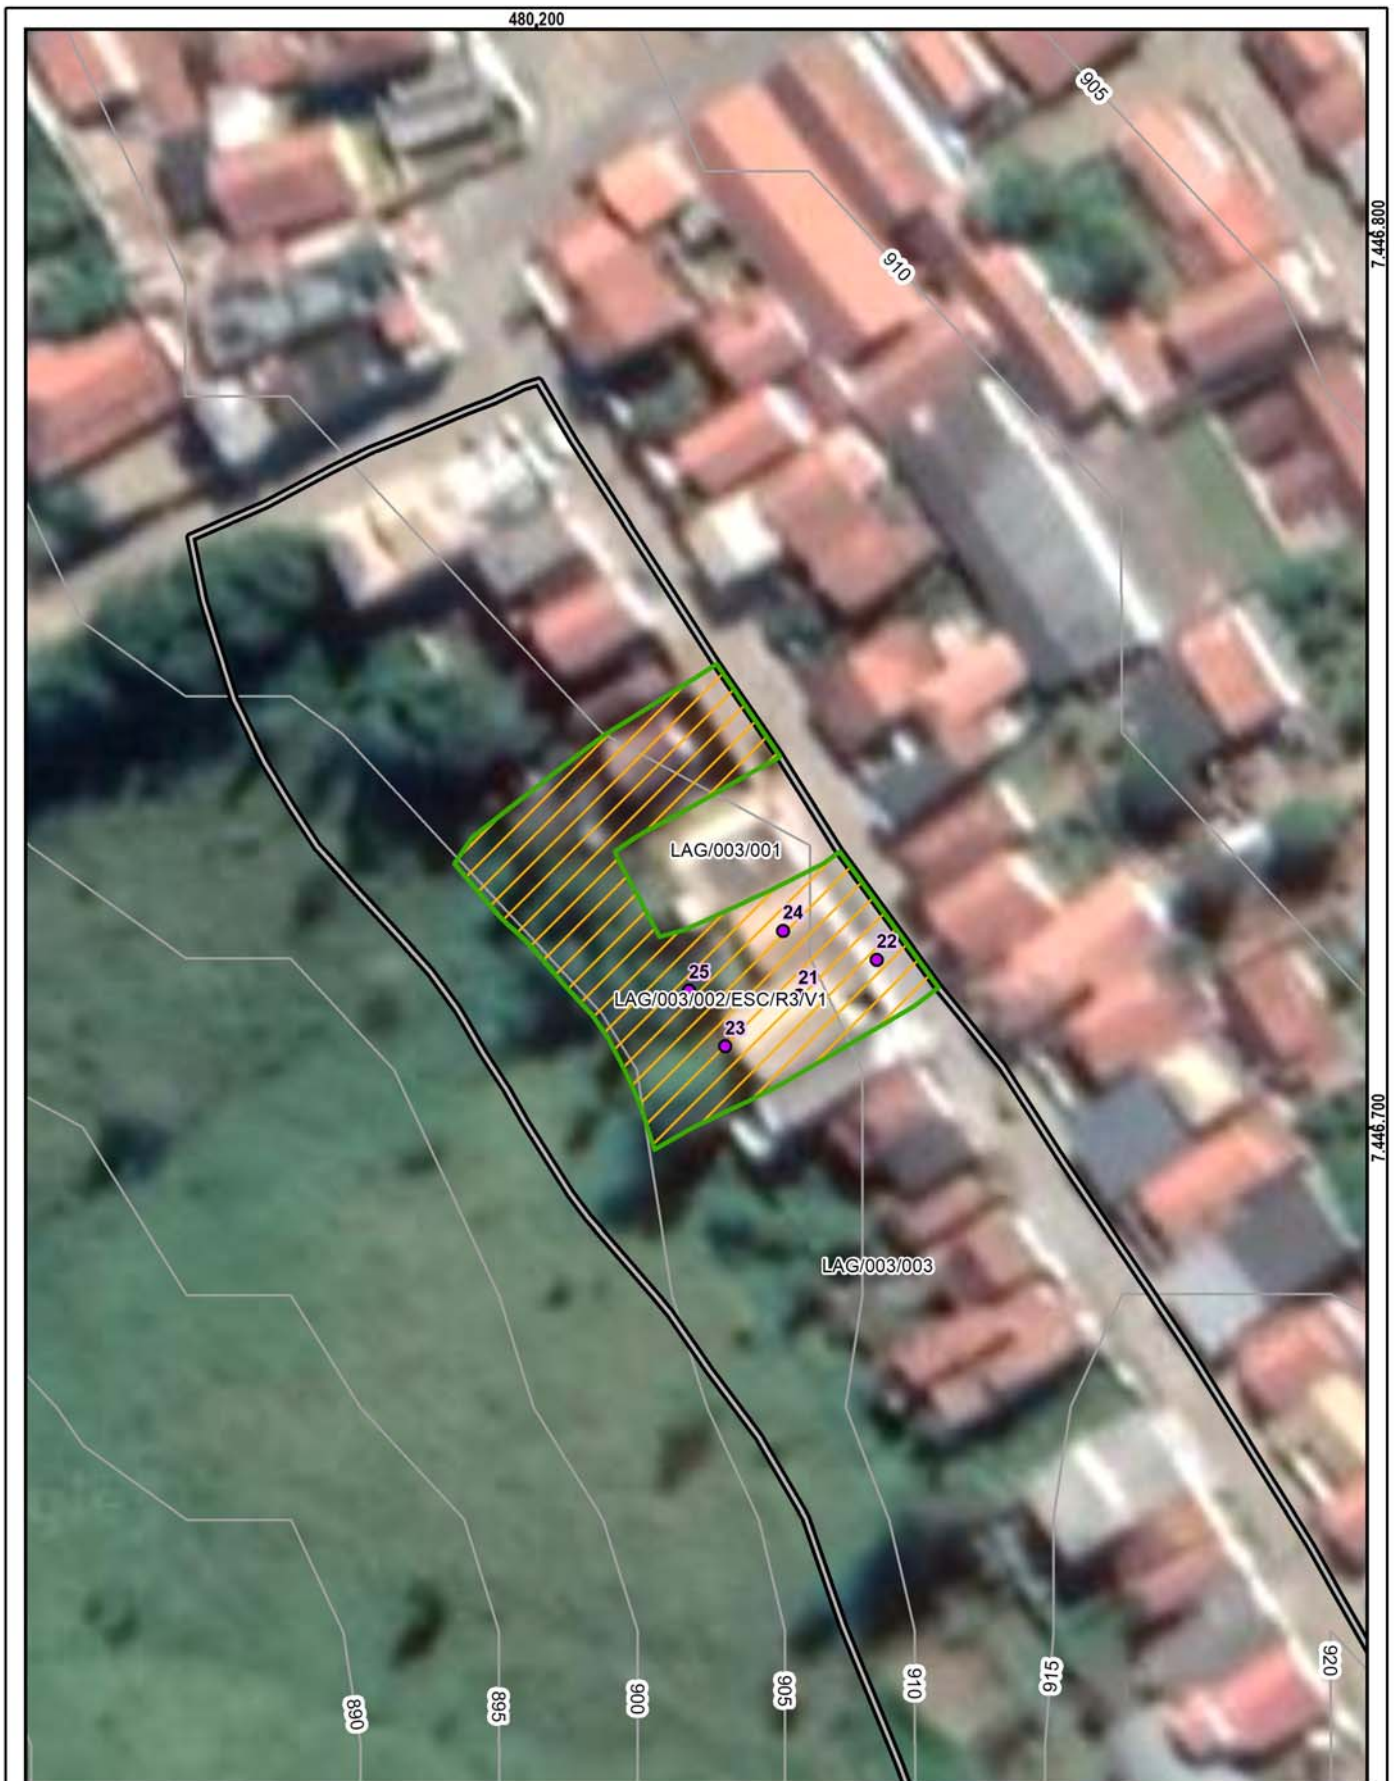
**Setor mapeado**  
**LAG/003/002/ESC/R3/V1**

- Trincas no terreno. Freq.: Alta  Feições erosivas em talude. Freq.:  
 Trincas em muros. Freq.: Alta  Muros e paredes embarrigados. Freq.:  
 Trincas na moradia. Freq.: Média  Árvores, postes, muros inclinados. Freq.: Baixa  
 Degraus de abatimento. Freq.:  Cicatrizes de escorregamento. Freq.:  
 Depósitos de corrida. Freq.:  Depósitos de escorregamento. Freq.:  
 Nenhuma

Vulnerabilidade: V1 - Baixa

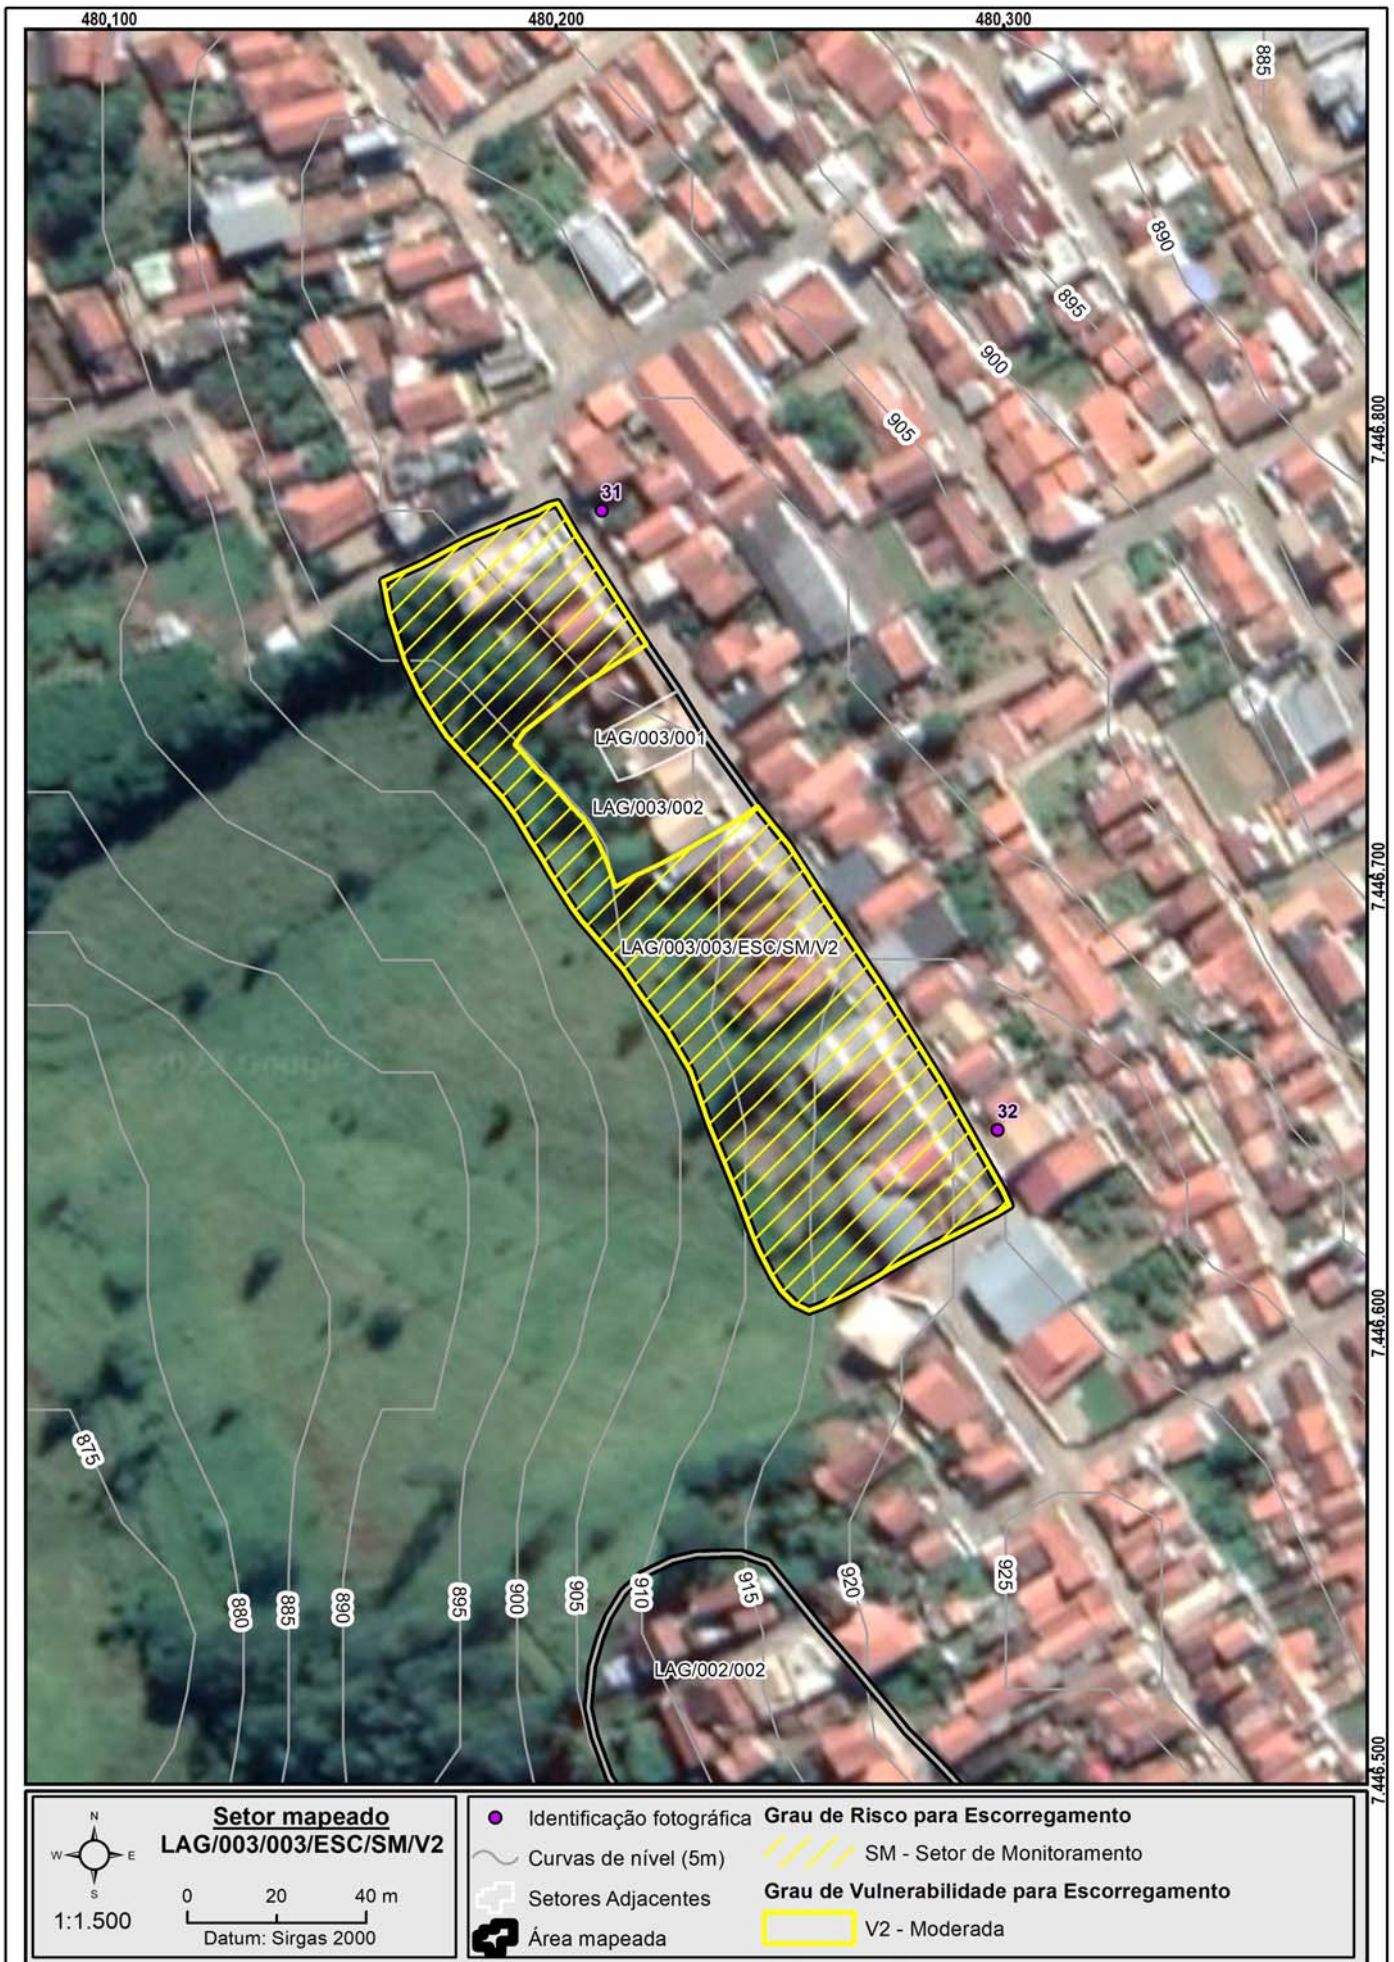
**Setor mapeado**  
**LAG/003/003/ESC/SM/V2**

Perigo: P1 - Muito Baixo e Baixo Vulnerabilidade: V2 - Moderada

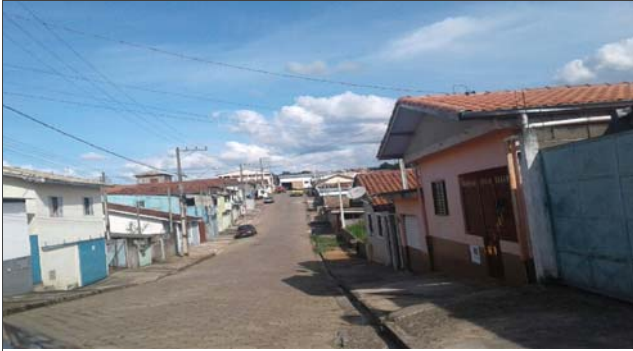
Foto: 1649699494591.jpg ID: 31  
Visão geral do setor

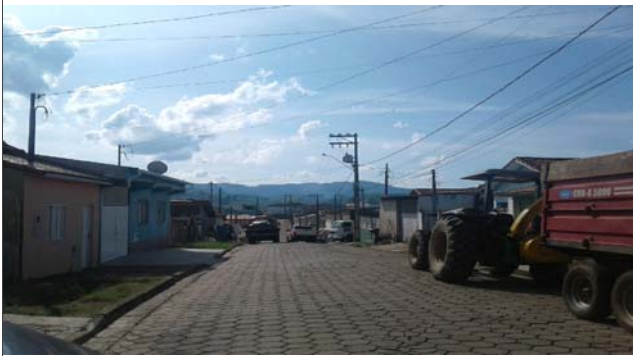
Foto: 1649699530153.jpg ID: 32  
Visão geral do setor

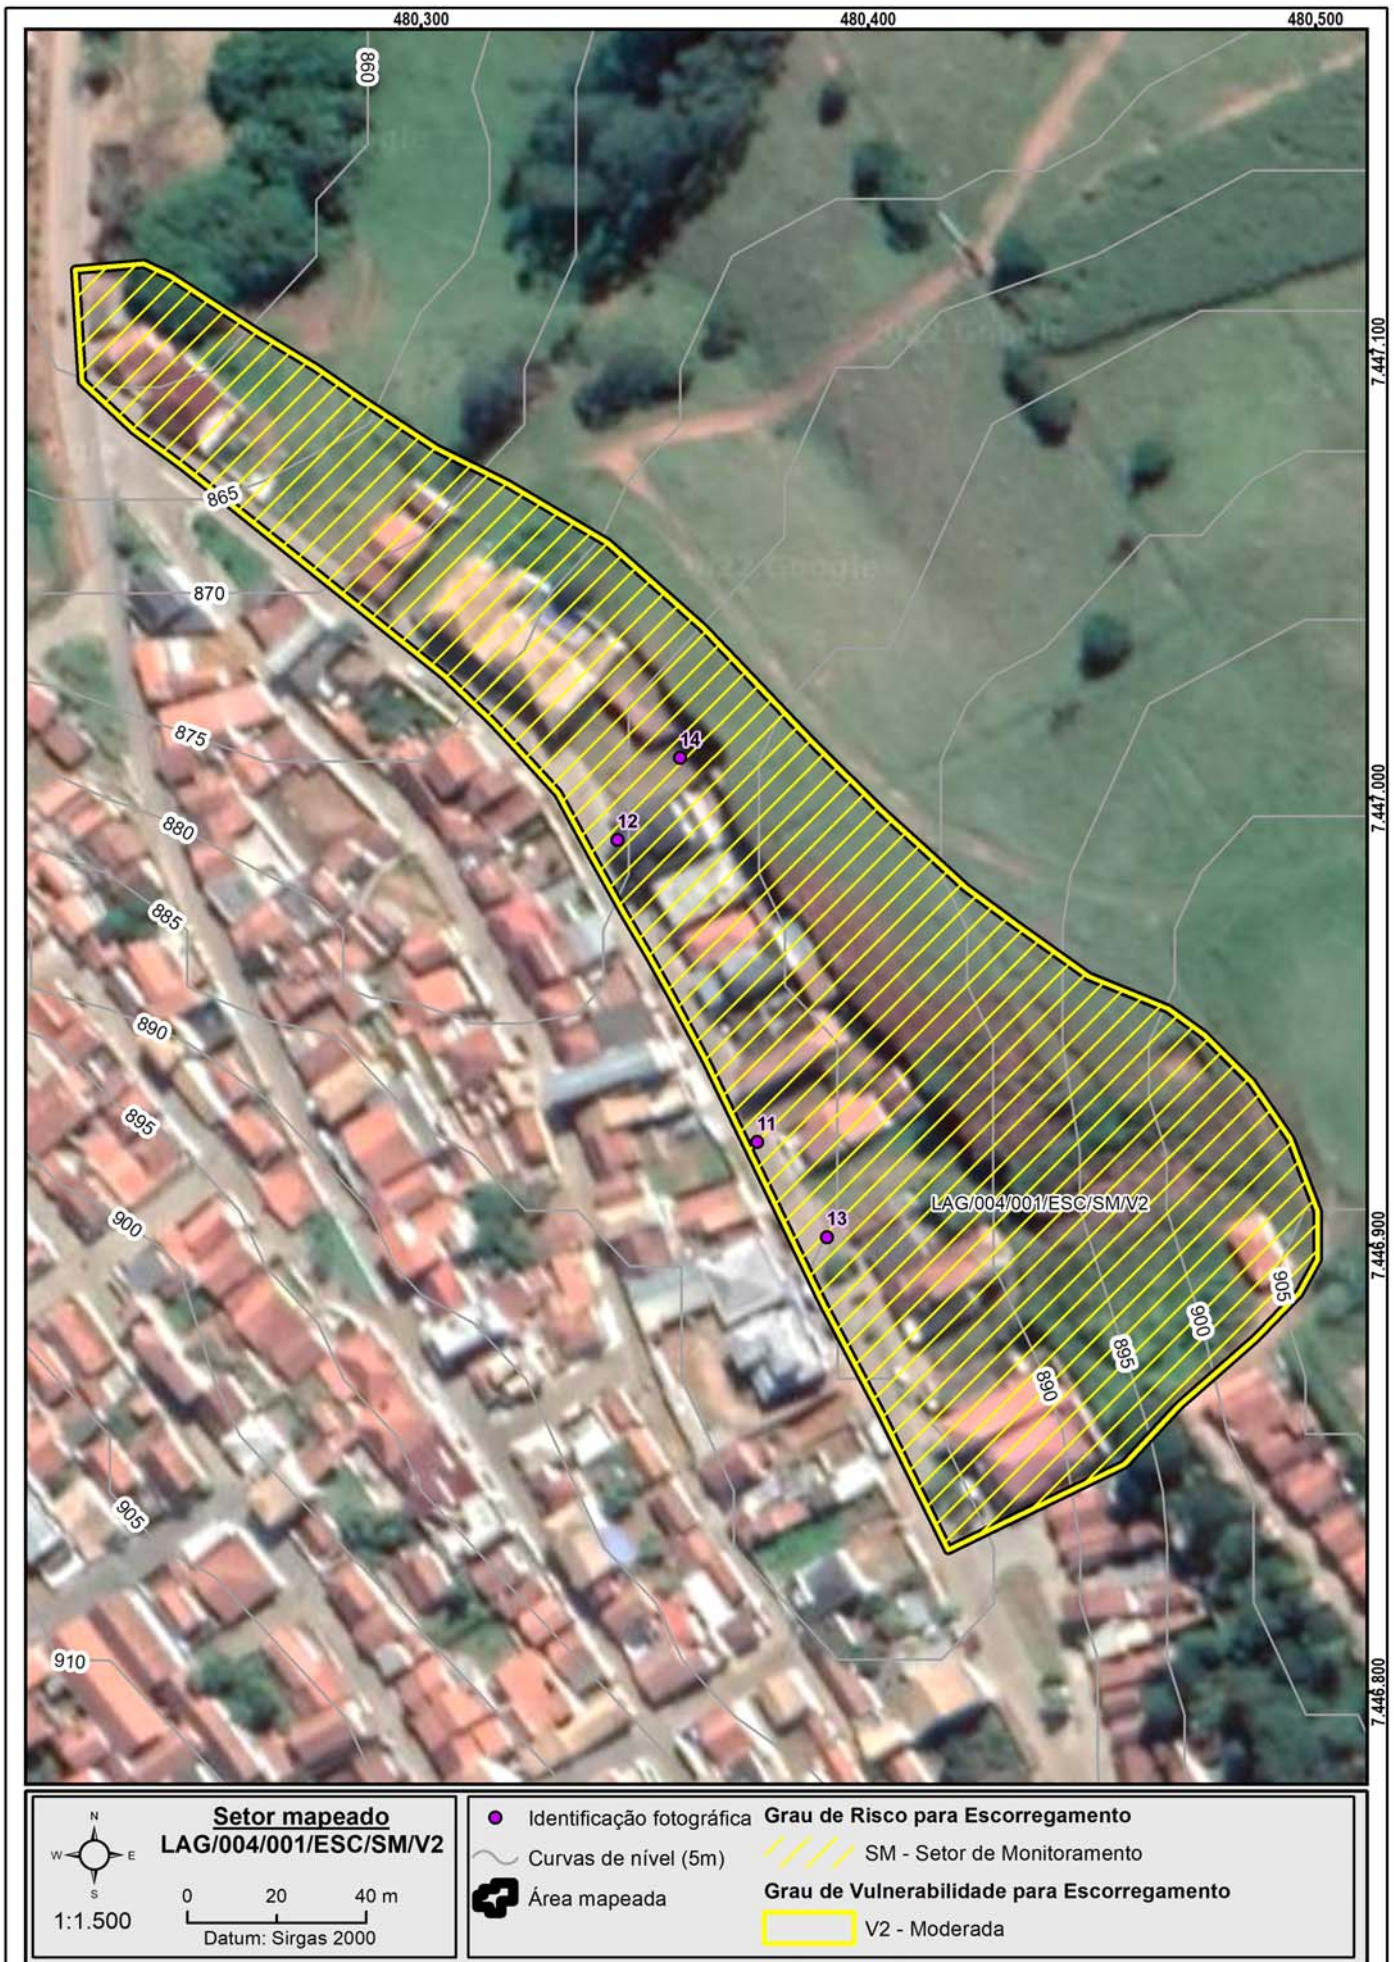
Grau de risco: R2 - Médio Nº de moradias em risco: 21 Nº de moradores em risco: 63  
 Perigo: P2 - Médio Vulnerabilidade: V2 - Moderada  
**Obs.:**

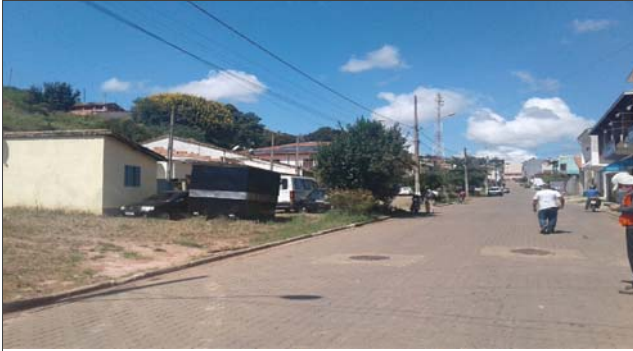
Foto: 1649690417542.jpg ID: 11  
Visão geral do setor

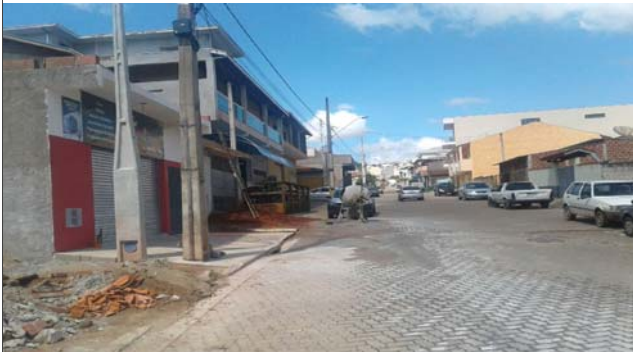
Foto: 1649690483541.jpg ID: 12  
Visão geral do setor
