IDENTIFICAÇÃO E LOCALIZAÇÃO

Município: Lavrinhas **Nome da área:** LAV/001 **Setor de Risco:** LAV/001/001/INU/R1/V1
Endereço: Rua Benjamim Constant **Bairro:** Pinheiros
Condições de acesso: Livre para ambulância, ônibus e caminhões **Data:** 07/12/2021
Equipe: Mario Rubens, Mikhael **Latitude:** 7507764 **Longitude:** 511630 **Sirgas 2000/UTM 23S**
Município fronteira: Lavrinhas 100%

Setor mapeado
LAV/001/001/INU/R1/V1

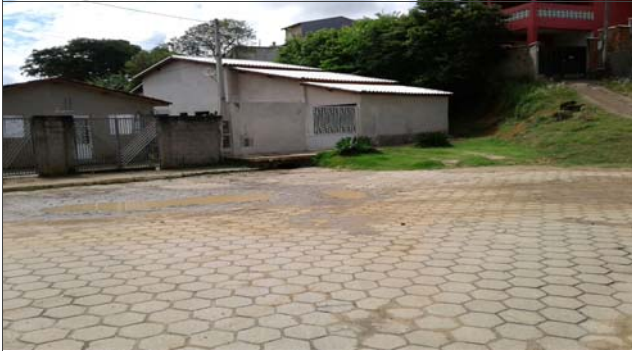
Foto: 1638878205312.jpg ID: 11
Imóveis afetados pelo processo, detalhe para intervenções no canal

- Controle da drenagem superficial e erosão do solo (melhoria na infiltração, disciplinamento das águas, estabilização de taludes)
- Intervenções no canal para redução da vazão (recomposição do canal ou modificações na forma e trajeto; exige estudos hidrológicos e projetos específicos)

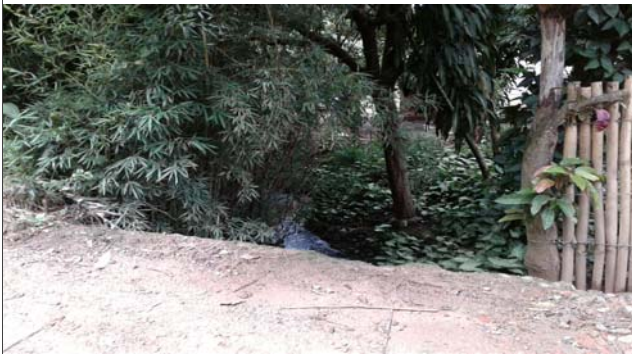
Foto: 1638878865198.jpg ID: 14
Detalhe do canal

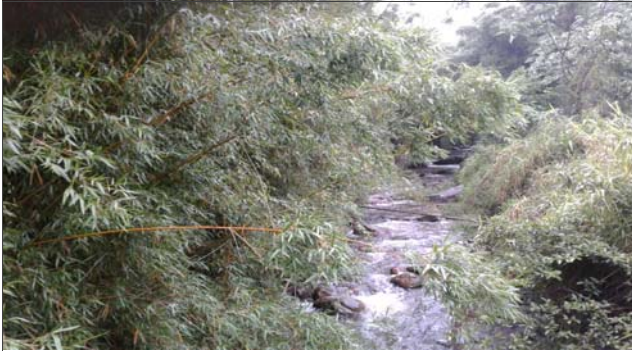
Foto: 1638798591342.jpg ID: 11
Visão geral da drenagem

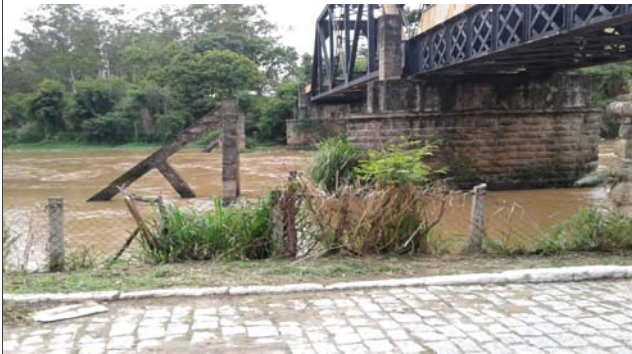
Foto: 1638960273301.jpg ID: 12
Visão geral da drenagem

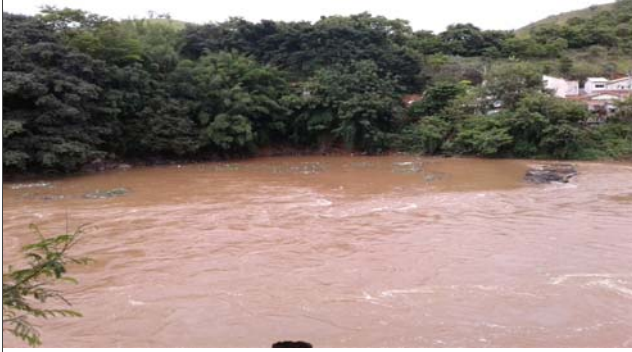
Foto: 1638963936940.jpg ID: 11
Visão geral da drenagem

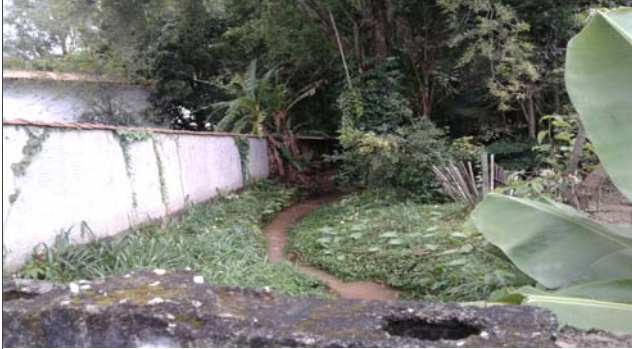
Foto: 1638902773373.jpg ID: 21
Detalhe do canal

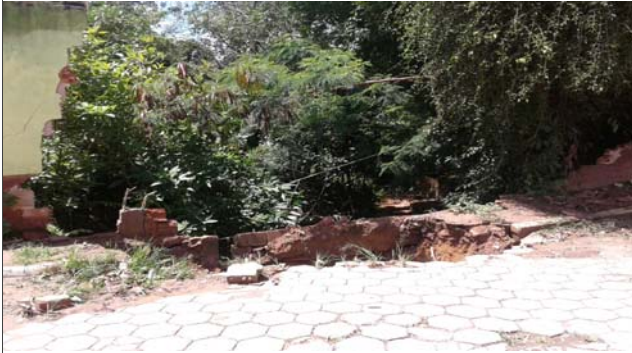
Foto: 1639052913563.jpg ID: 22
Visão geral da drenagem

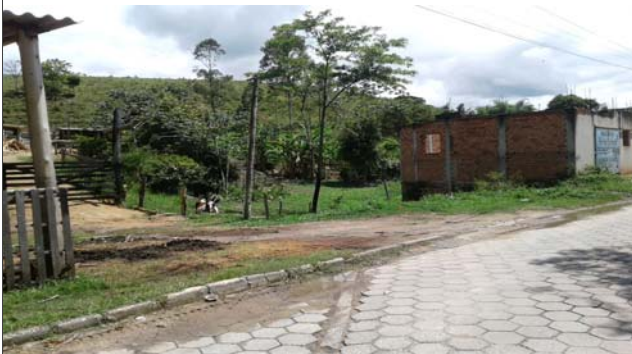
Foto: 1639052965217.jpg ID: 23
Visão geral da drenagem

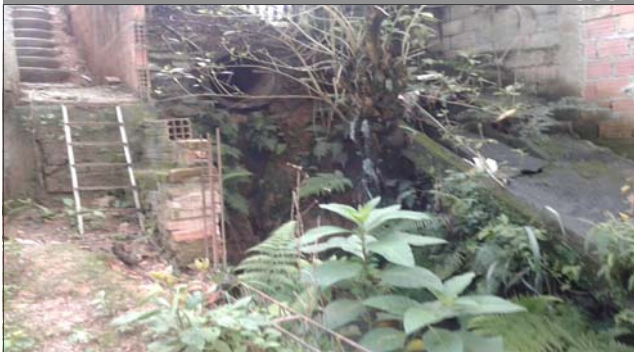
Foto: 1639049309862.jpg ID: 11
Detalhe para processo de ravinamento, Presença de cicatriz de escorregamento pretérito, Lançamento de águas/esgoto na superfície, Moradia sujeita a processos de erosão

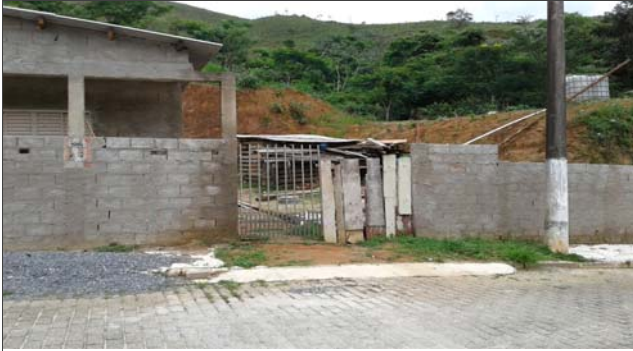
Foto: 1638967663905.jpg ID: 11
Formação de processo erosivo, Talude de corte com solo exposto

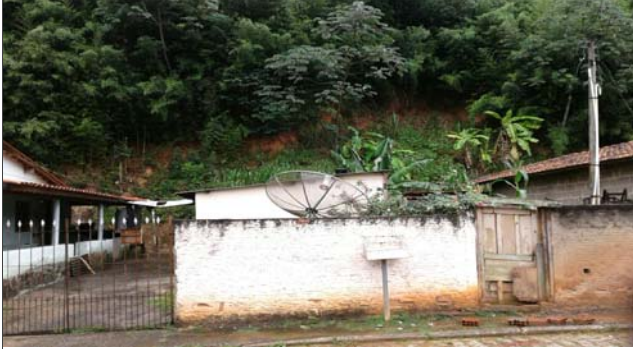
Foto: 1638894821470.jpg ID: 31
Moradia sujeita a risco de escorregamento, Presença de cicatriz de escorregamento pretérito, Talude de corte com solo exposto

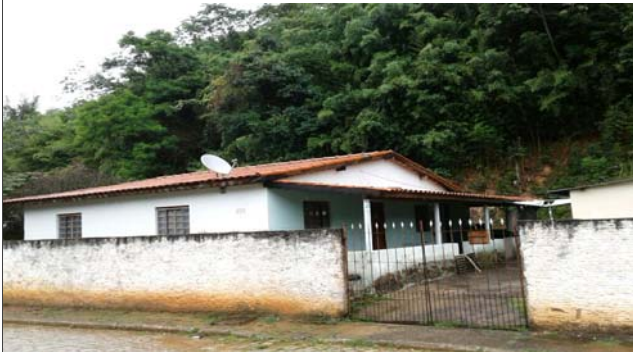
Foto: 1638894847356.jpg ID: 32
Formação de processo erosivo, Moradia sujeita a risco de escorregamento

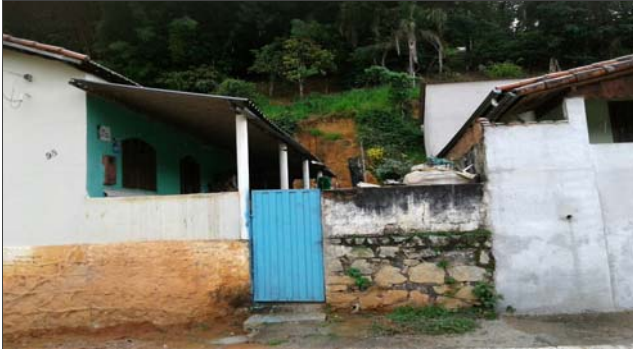
Foto: 1638896273239.jpg ID: 41
Talude de corte com solo exposto

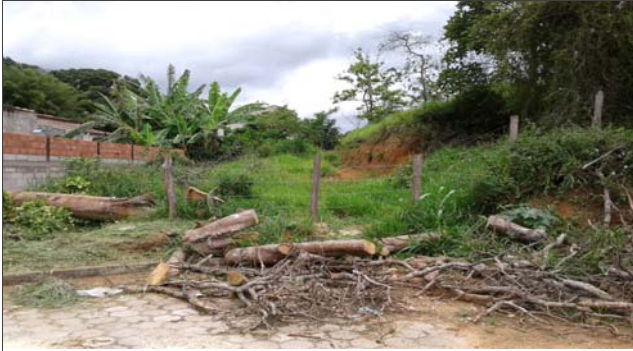
Foto: 1638884829478.jpg ID: 11
Talude de corte com solo exposto

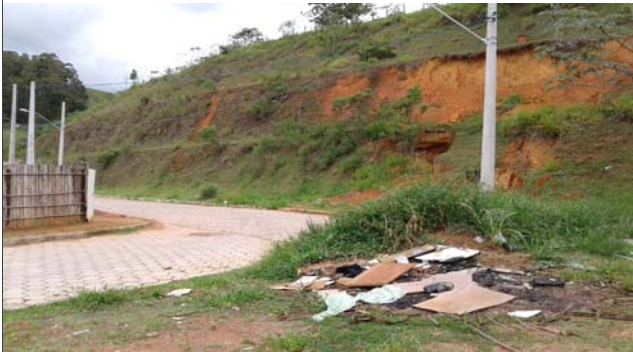
Foto: 1638884944912.jpg ID: 11
Formação de processo erosivo, Presença de cicatriz de escorregamento pretérito, Talude de corte com solo exposto

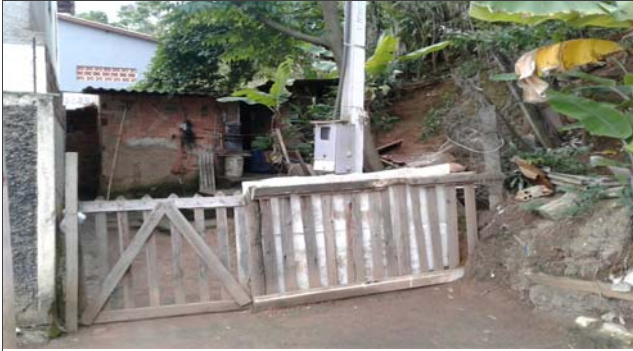
Foto: 1638817381360.jpg ID: 11
Formação de processo erosivo, Talude de corte com solo exposto

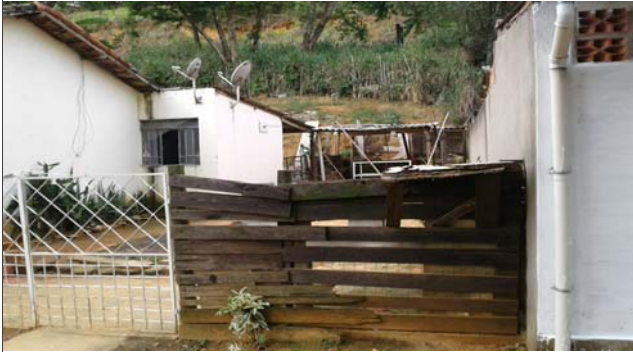
Foto: 1638817412081.jpg ID: 12
Talude de corte com solo exposto

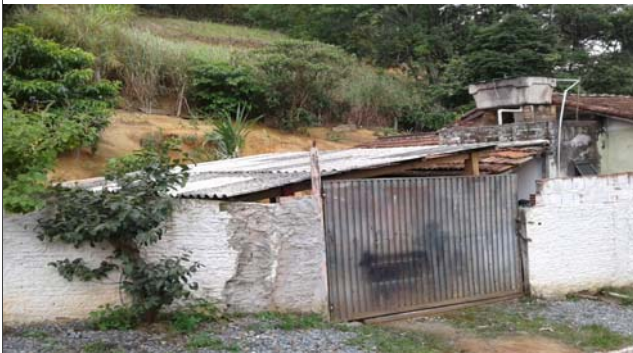
Foto: 1638817511373.jpg ID: 13
Talude de corte com solo exposto

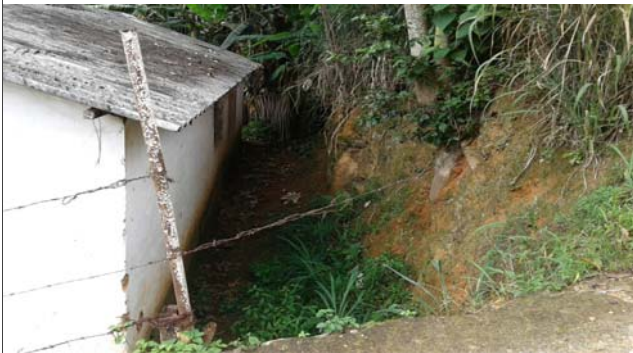
Foto: 1638984546316.jpg ID: 63
Talude de corte com solo exposto

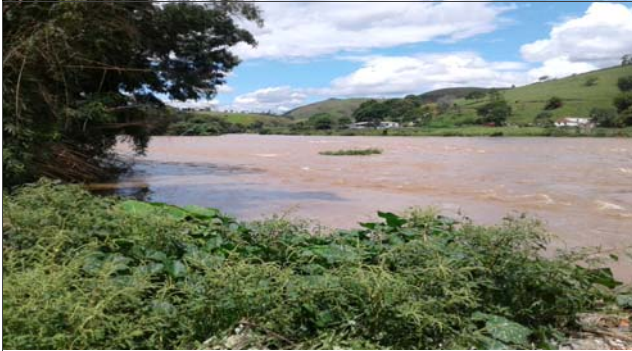
Foto: 1639063208497.jpg ID: 11
Visão geral da drenagem

- Controle da drenagem superficial e erosão do solo (melhoria na infiltração, disciplinamento das águas, estabilização de taludes)
- Intervenções no canal para redução da vazão (recomposição do canal ou modificações na forma e trajeto; exige estudos hidrológicos e projetos específicos)

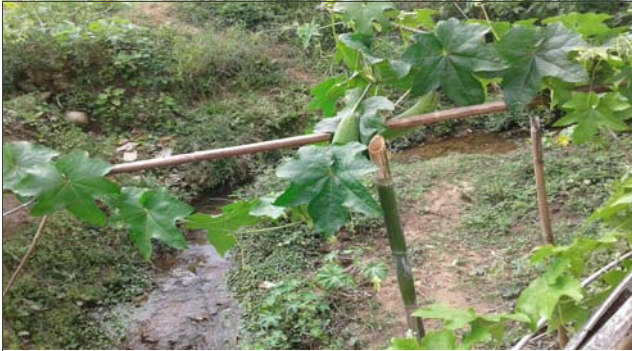
Foto: 1638808609843.jpg ID: 11
Detalhe do canal

- Controle da drenagem superficial e erosão do solo (melhoria na infiltração, disciplinamento das águas, estabilização de taludes)
- Intervenções no canal para redução da vazão (recomposição do canal ou modificações na forma e trajeto; exige estudos hidrológicos e projetos específicos)
