IDENTIFICAÇÃO E LOCALIZAÇÃO

Município: Lorena **Nome da área:** LOR/001 **Setor de Risco:** LOR/001/001/INU/R2/V1
Endereço: Rua Vila Esperança **Bairro:** Horto Florestal
Condições de acesso: Com veículos de tipo 1.0 **Data:** 03/12/2021
Equipe: Mario Rubens, Mikhael **Latitude:** 7486689 **Longitude:** 490506 **Sirgas 2000/UTM 23S**
Município fronteira: Lorena 100%

Setor mapeado
LOR/001/001/INU/R2/V1

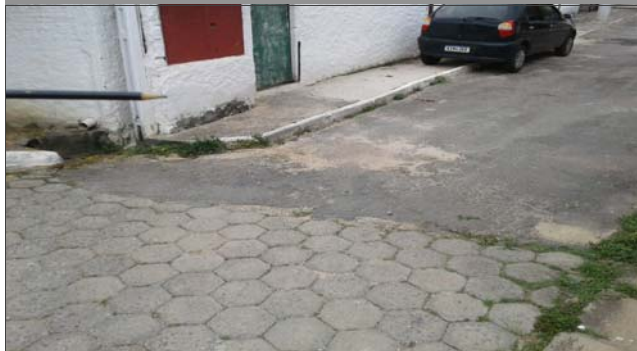
Foto: 1638529251079.jpg ID: 11
Imóveis afetados pelo processo

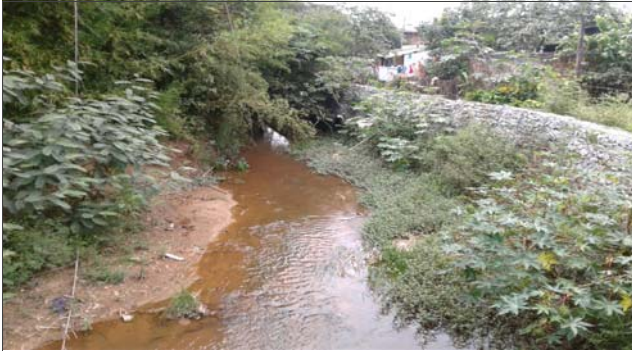
Foto: 1638531565458.jpg ID: 31
Detalhe do canal

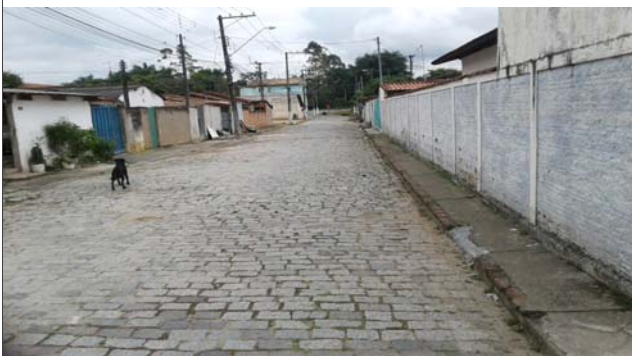
Foto: 1638531659677.jpg ID: 33
Imóveis afetados pelo processo

- Controle da drenagem superficial e erosão do solo (melhoria na infiltração, disciplinamento das águas, estabilização de taludes)
- Intervenções no canal para redução da vazão (recomposição do canal ou modificações na forma e trajeto; exige estudos hidrológicos e projetos específicos)

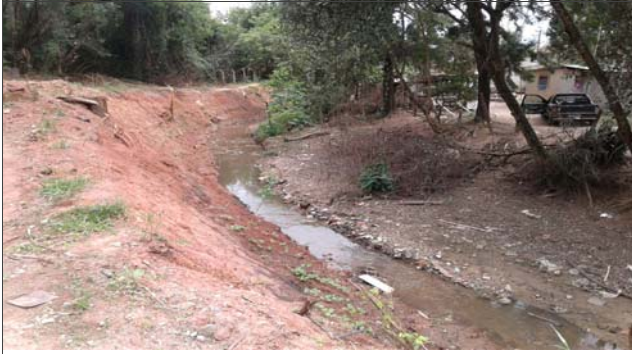
Foto: 1638534525720.jpg ID: 11
Visão geral da drenagem

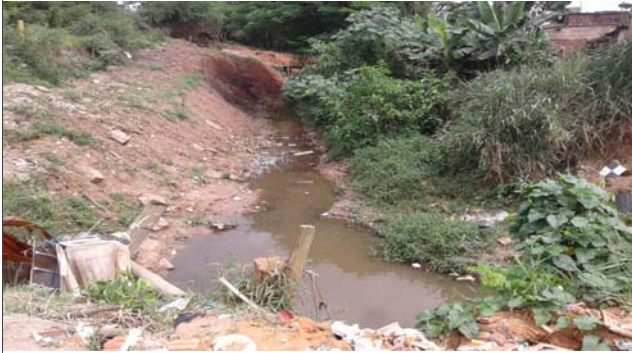
Foto: 1638534628797.jpg ID: 12
Detalhe do canal

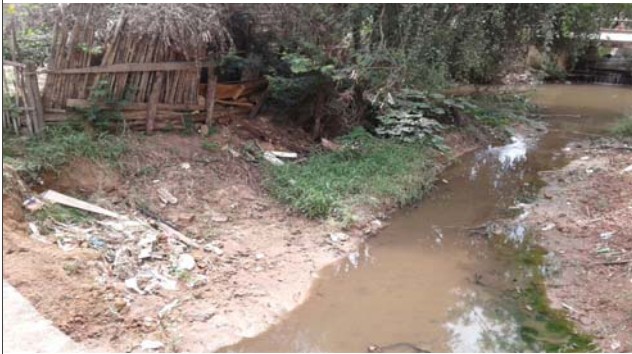
Foto: 1638534926826.jpg ID: 13
Detalhe do canal

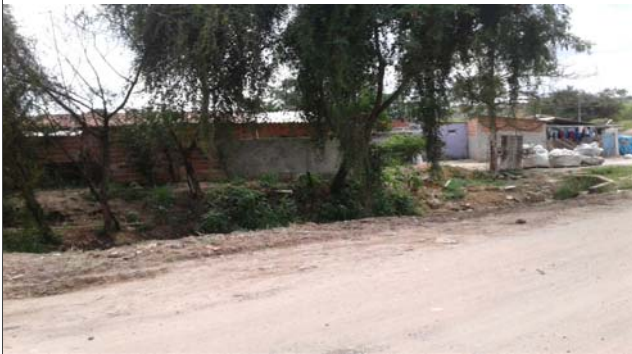
Foto: 1638534998580.jpg ID: 14
Imóveis afetados pelo processo

- Controle da drenagem superficial e erosão do solo (melhoria na infiltração, disciplinamento das águas, estabilização de taludes)
- Intervenções no canal para redução da vazão (recomposição do canal ou modificações na forma e trajeto; exige estudos hidrológicos e projetos específicos)

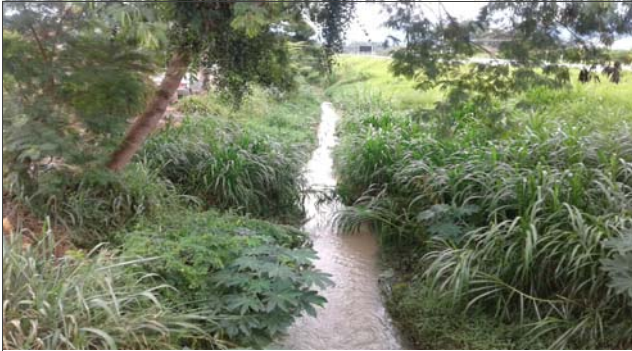
Foto: 1638288803736.jpg ID: 11
Visão geral da drenagem

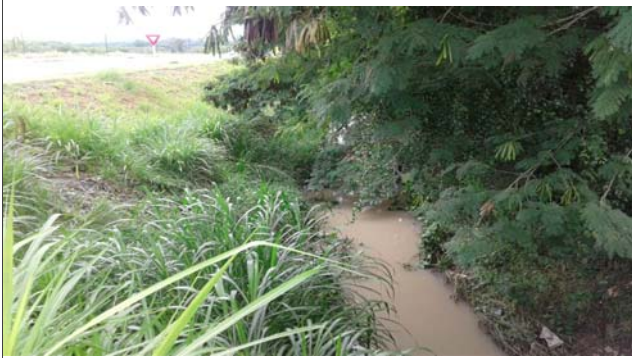
Foto: 1638288822376.jpg ID: 12
Visão geral da drenagem

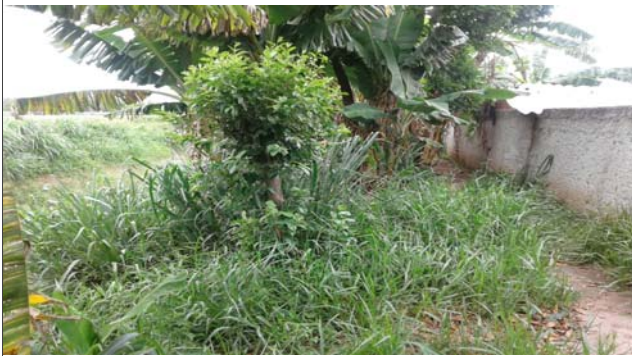
Foto: 1638288866414.jpg ID: 13
Imóveis afetados pelo processo

- Controle da drenagem superficial e erosão do solo (melhoria na infiltração, disciplinamento das águas, estabilização de taludes)
- Intervenções no canal para redução da vazão (recomposição do canal ou modificações na forma e trajeto; exige estudos hidrológicos e projetos específicos)

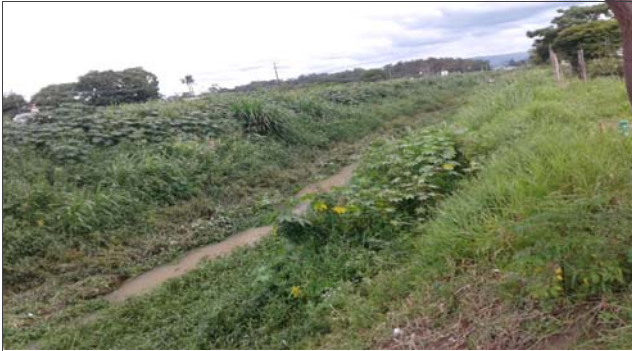
Foto: 1638291976143.jpg ID: 21
Visão geral da drenagem

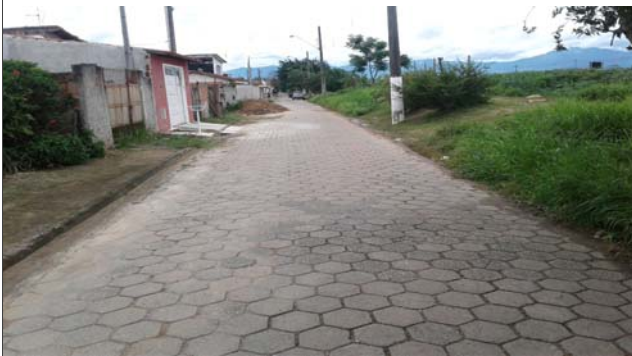
Foto: 1638292032068.jpg ID: 22
Imóveis afetados pelo processo

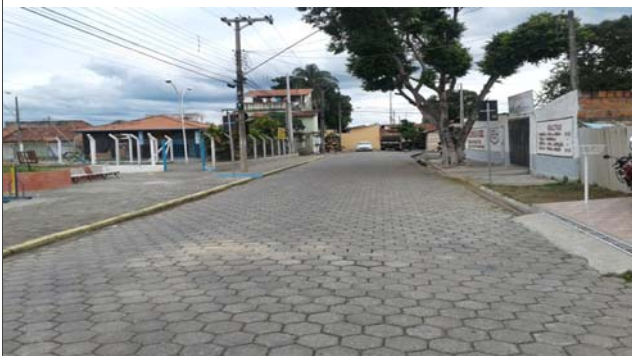
Foto: 1638292065719.jpg ID: 23
Imóveis afetados pelo processo

- Controle da drenagem superficial e erosão do solo (melhoria na infiltração, disciplinamento das águas, estabilização de taludes)
- Intervenções no canal para redução da vazão (recomposição do canal ou modificações na forma e trajeto; exige estudos hidrológicos e projetos específicos)

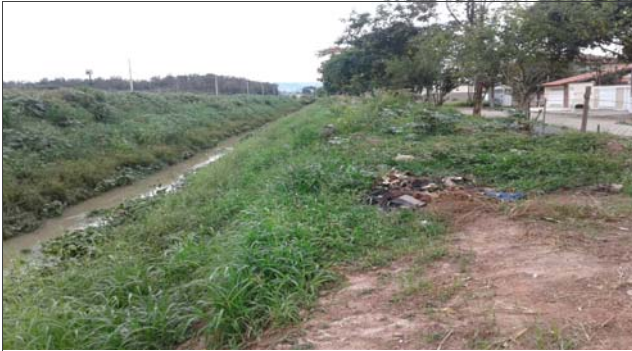
Foto: 1638292202677.jpg ID: 31
Visão geral da drenagem, Imóveis afetados pelo processo

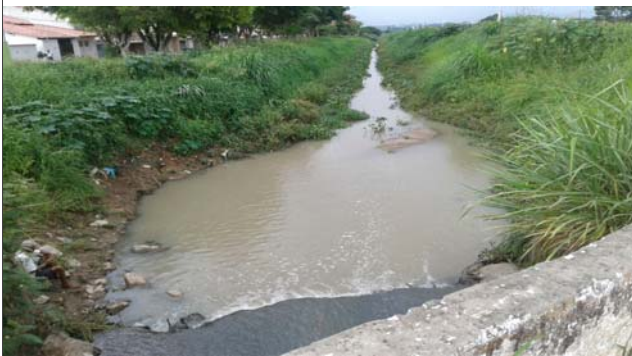
Foto: 1638293069059.jpg ID: 32
Visão geral da drenagem

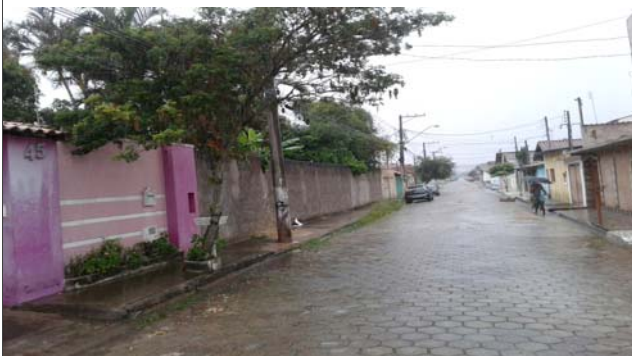
Foto: 1638297049288.jpg ID: 33
Imóveis afetados pelo processo

- Controle da drenagem superficial e erosão do solo (melhoria na infiltração, disciplinamento das águas, estabilização de taludes)
- Intervenções no canal para redução da vazão (recomposição do canal ou modificações na forma e trajeto; exige estudos hidrológicos e projetos específicos)

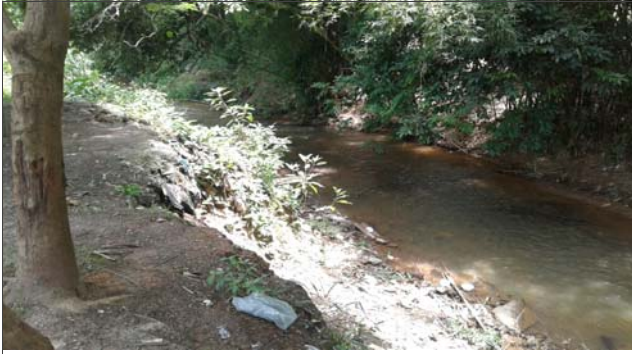
Foto: 1638450089014.jpg ID: 11
Visão geral da drenagem, Vista para jusante

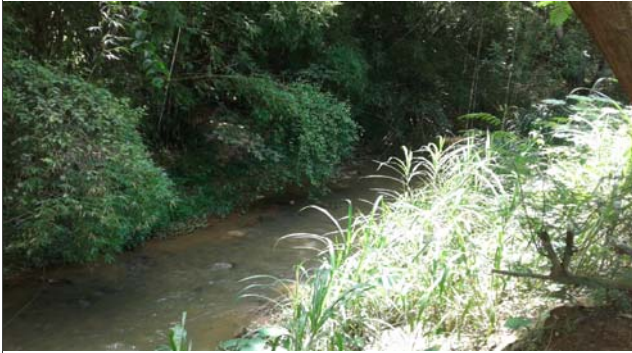
Foto: 1638450162591.jpg ID: 12
Visão geral da drenagem,

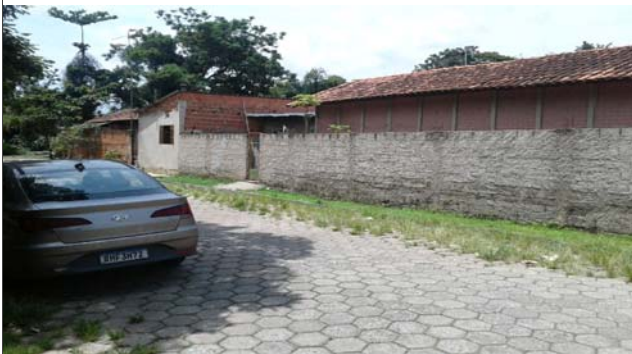
Foto: 1638450221961.jpg ID: 13
Visão geral da drenagem, Imóveis afetados pelo processo

- Controle da drenagem superficial e erosão do solo (melhoria na infiltração, disciplinamento das águas, estabilização de taludes)
- Intervenções no canal para redução da vazão (recomposição do canal ou modificações na forma e trajeto; exige estudos hidrológicos e projetos específicos)

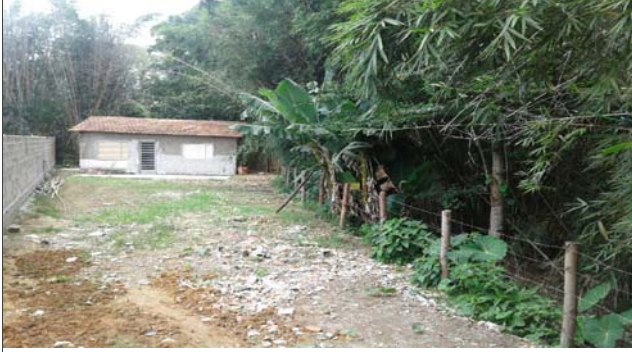
Foto: 1638449396107.jpg ID: 31
Imóveis afetados pelo processo

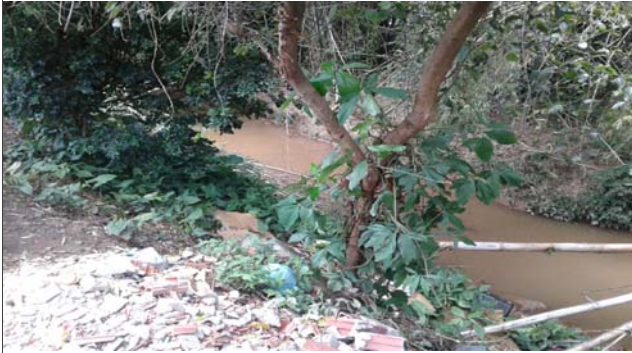
Foto: 1638449453966.jpg ID: 32
Visão geral da drenagem

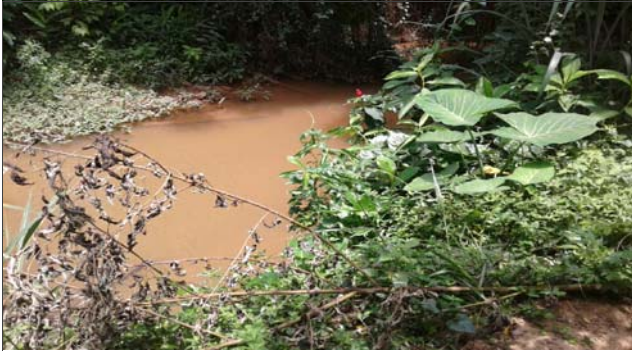
Foto: 1638451753878.jpg ID: 41
Visão geral da drenagem

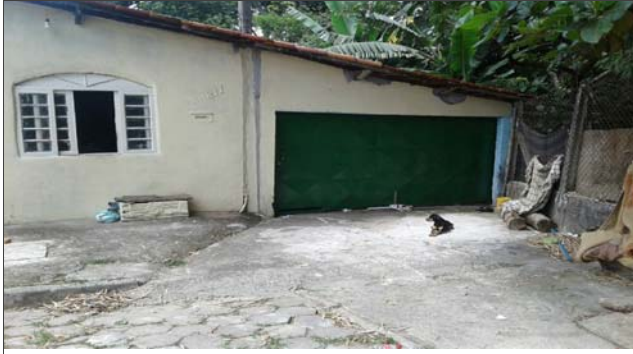
Foto: 1638447558553.jpg ID: 21
Visão geral do setor, Evidência de movimentação no terreno, Moradia sujeita a risco de solapamento

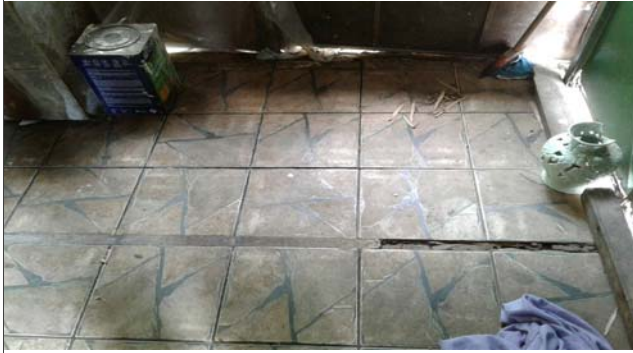
Foto: 1638447958614.jpg ID: 22
Evidência de movimentação no terreno

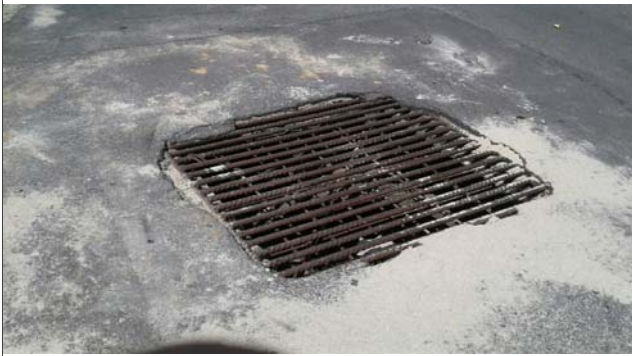
Foto: 1638459499326.jpg ID: 52
detalhe para intervenções no canal,

- Controle da drenagem superficial e erosão do solo (melhoria na infiltração, disciplinamento das águas, estabilização de taludes)
- Intervenções no canal para redução da vazão (recomposição do canal ou modificações na forma e trajeto; exige estudos hidrológicos e projetos específicos)

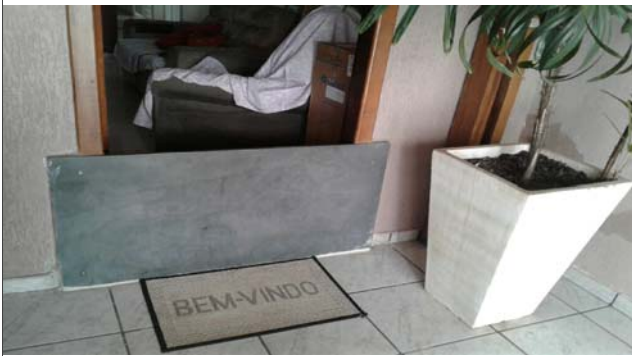
Foto: 1638462681527.jpg ID: 53
Detalhe para comporta

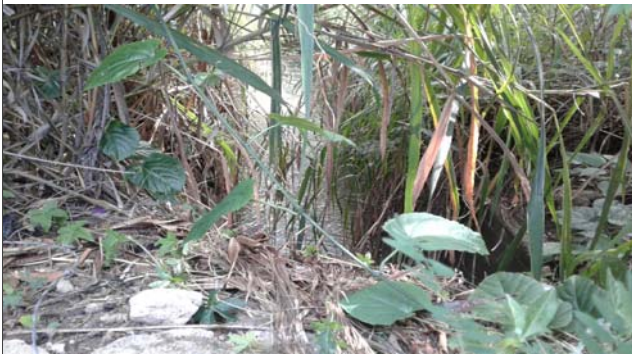
Foto: 1638462841473.jpg ID: 54
Detalhe do canal,

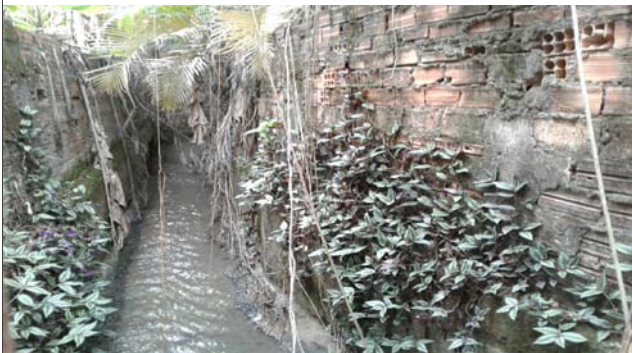
Foto: 1638463438710.jpg ID: 55
Detalhe do canal,

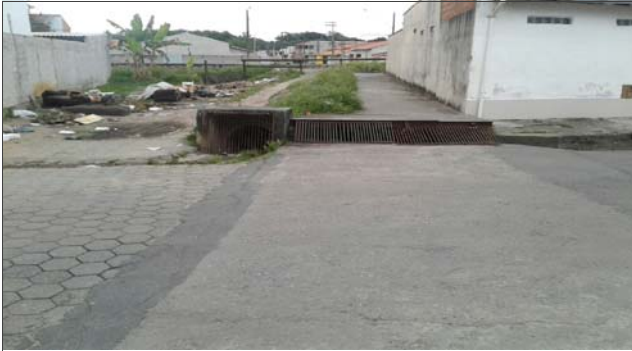
Foto: 1638472149251.jpg ID: 61
Detalhe do canal, Drenagem superficial e drenagem canalizada

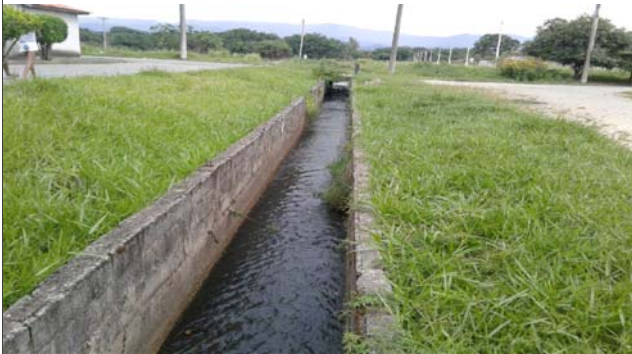
Foto: 1638472213549.jpg ID: 62
Visão geral da drenagem,

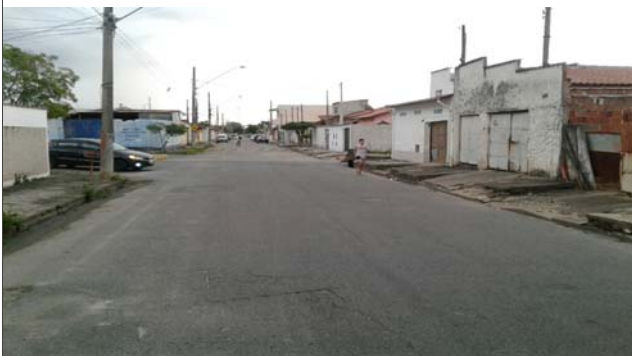
Foto: 1638472272702.jpg ID: 63
Visão geral da área, Imóveis afetados pelo processo

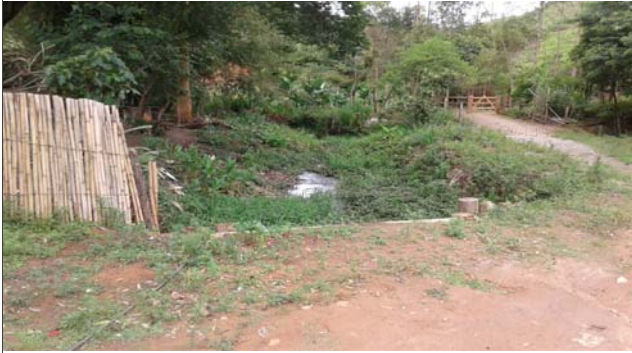
Foto: 1638272442198.jpg ID: 12
Visão geral da drenagem

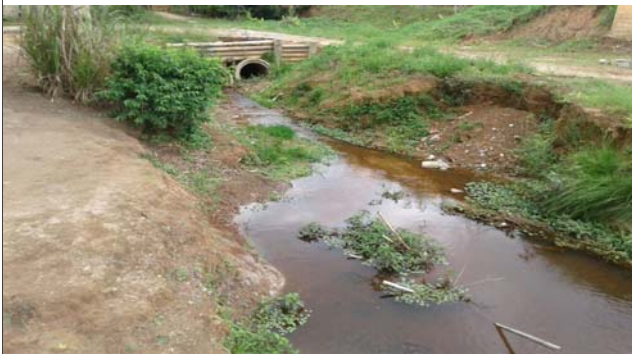
Foto: 1638272469122.jpg ID: 13
Visão geral da drenagem

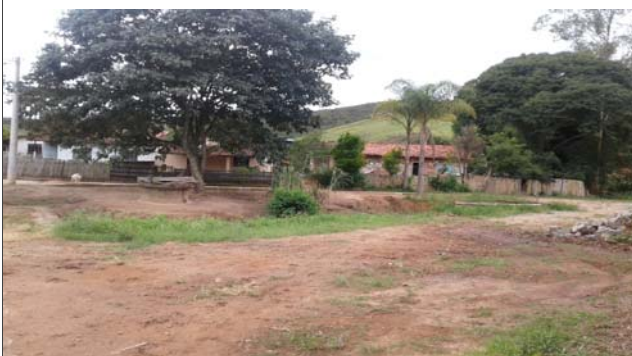
Foto: 1638272532917.jpg ID: 14
Imóveis afetados pelo processo

- Controle da drenagem superficial e erosão do solo (melhoria na infiltração, disciplinamento das águas, estabilização de taludes)
- Intervenções no canal para redução da vazão (recomposição do canal ou modificações na forma e trajeto; exige estudos hidrológicos e projetos específicos)

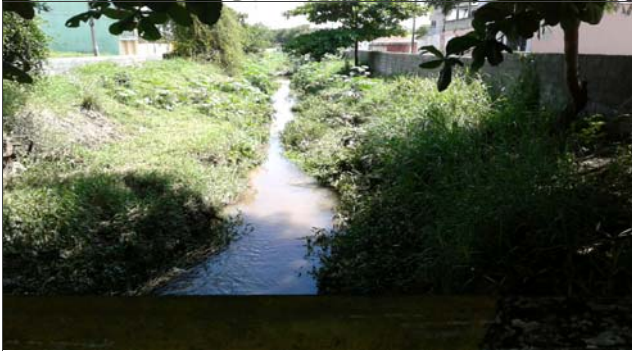
Foto: 1638359720963.jpg ID: 21
Visão geral da drenagem

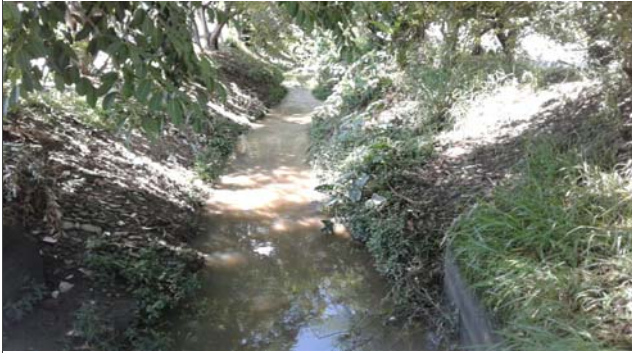
Foto: 1638359750857.jpg ID: 22
Visão geral da drenagem

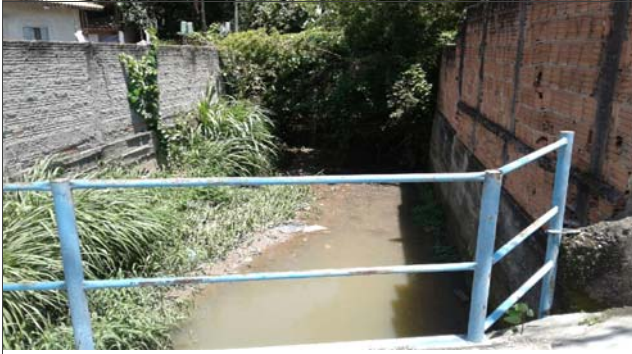
Foto: 1638365588208.jpg ID: 31
Visão geral da drenagem, Vista para jusante

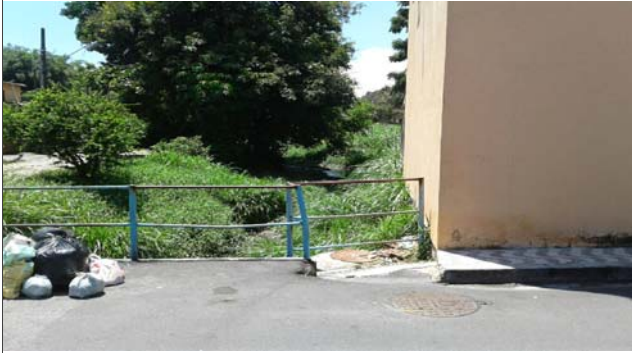
Foto: 1638365643837.jpg ID: 32
Visão geral da drenagem,

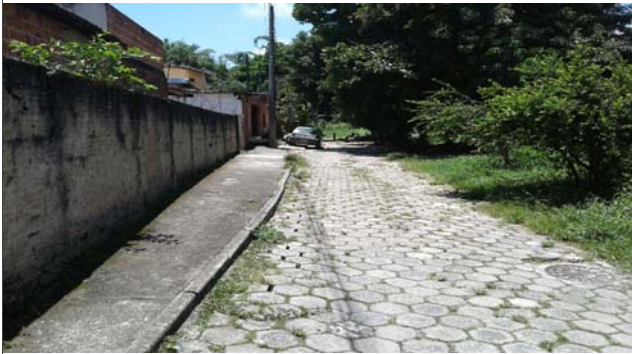
Foto: 1638365677416.jpg ID: 33
Visão geral da área, Imóveis afetados pelo processo

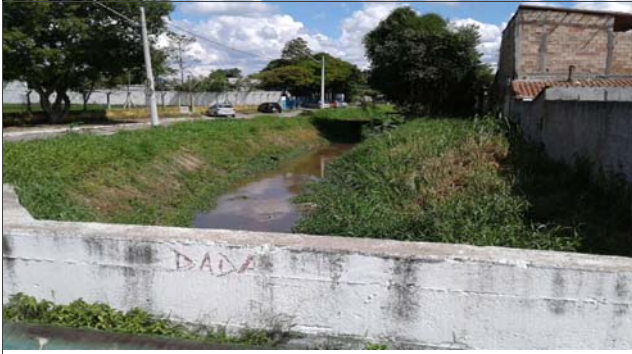
Foto: 1638376084763.jpg ID: 41
Visão geral da drenagem, Vista para montante

- Controle da drenagem superficial e erosão do solo (melhoria na infiltração, disciplinamento das águas, estabilização de taludes)
- Intervenções no canal para redução da vazão (recomposição do canal ou modificações na forma e trajeto; exige estudos hidrológicos e projetos específicos)

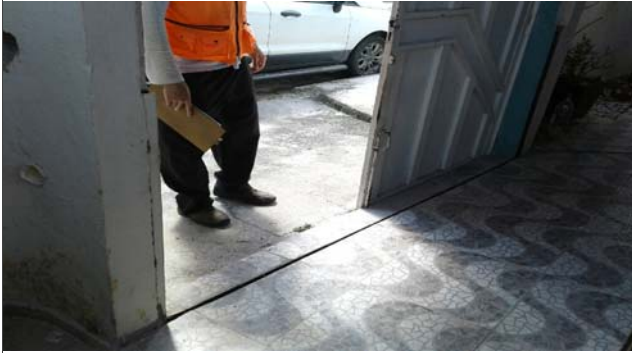
Foto: 1638376152932.jpg ID: 42
Detalhe para comporta

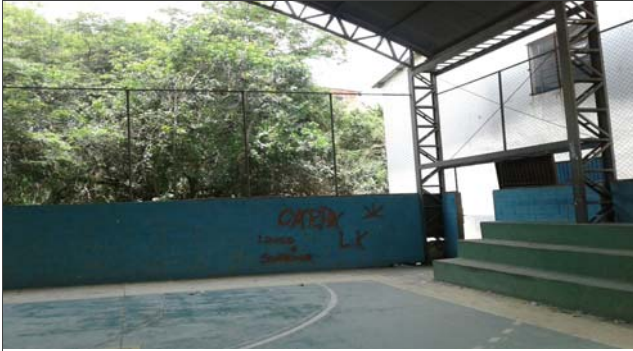
Foto: 1638537476775.jpg ID: 11
Formação de processo erosivo

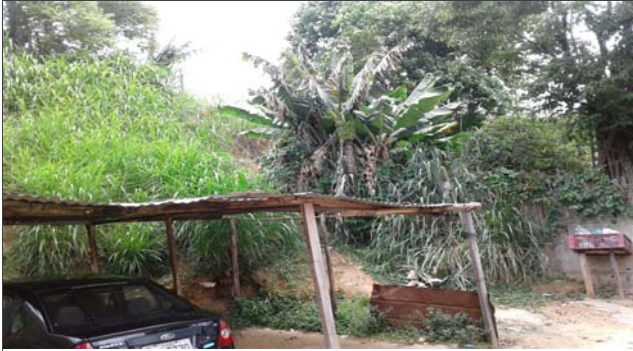
Foto: 1638540482994.jpg ID: 11
Formação de processo erosivo, Presença de cicatriz de escorregamento pretérito

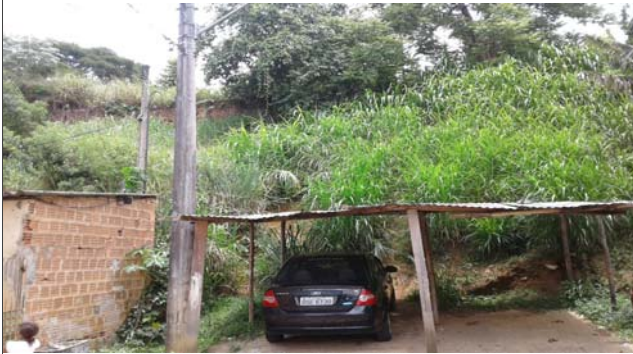
Foto: 1638540542195.jpg ID: 12
Formação de processo erosivo, Moradia sujeita a risco de escorregamento, Presença de cicatriz de escorregamento pretérito, Talude de corte com solo exposto

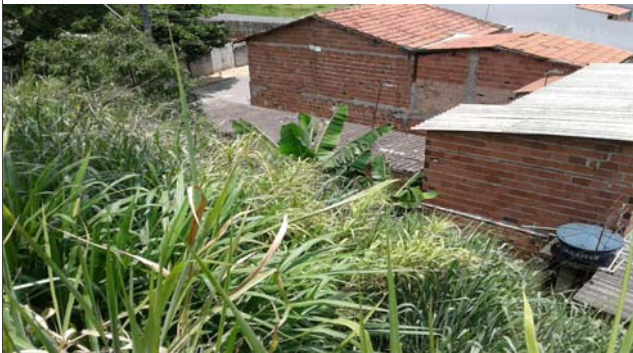
Foto: 1638540567560.jpg ID: 13
Moradia sujeita a risco de escorregamento
