IDENTIFICAÇÃO E LOCALIZAÇÃO

Município: Monteiro Lobato **Nome da área:** MTL/001 **Setor de Risco:** MTL/001/001/INU/R1/V1
Endereço: Rua Ezair Pacheco de Menezes **Bairro:** Jardim Iracema
Condições de acesso: Livre para ambulância, ônibus e caminhões **Data:** 20/01/2022
Equipe: Mario Rubens, Mikhael **Latitude:** 7460579 **Longitude:** 414297 **Sirgas 2000/UTM 23S**
Município fronteira: Monteiro Lobato 100%

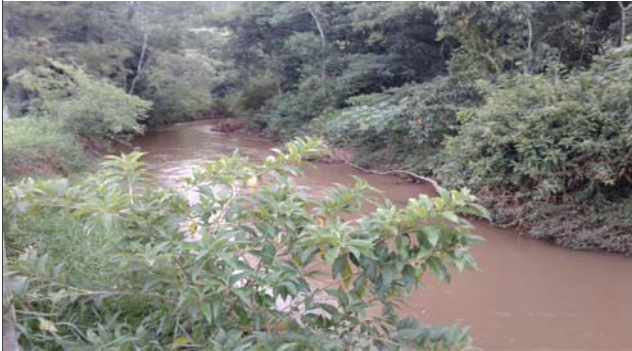
Foto: 1643311667619.jpg ID: 12
Visão geral da drenagem

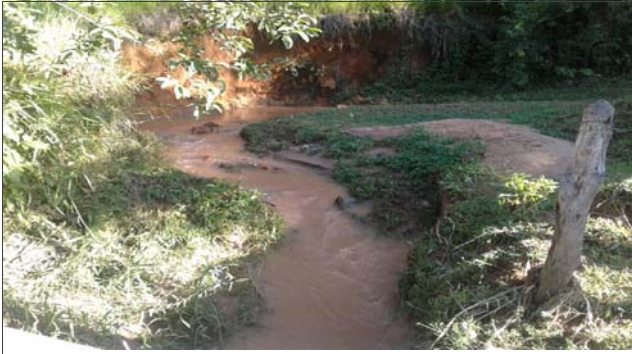
Foto: 1642706682881.jpg ID: 31
Visão geral da drenagem, Vista para montante

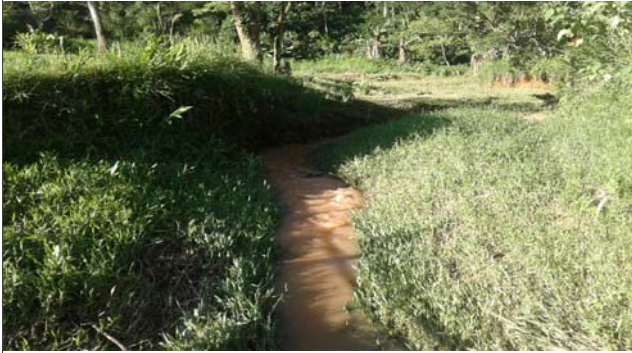
Foto: 1642706811998.jpg ID: 32
Visão geral da drenagem,

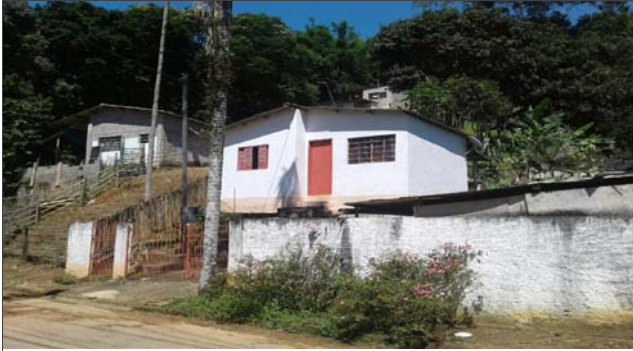
Foto: 1642768116363.jpg ID: 11
Visão geral do setor, Detalhe para intervenção estrutural realizada para mitigação do risco, Moradia sujeita a risco de escorregamento,

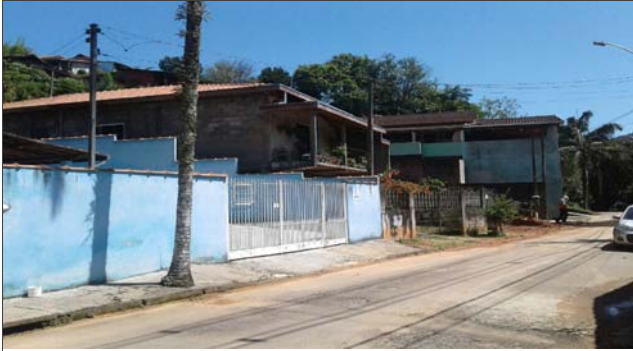
Foto: 1642768269924.jpg ID: 21
Visão geral do setor Moradia sujeita a risco de escorregamento

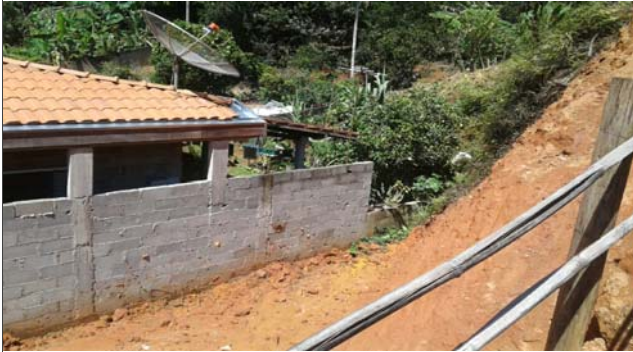
Foto: 1642768347827.jpg ID: 22
Talude de corte com solo exposto Presença de cicatriz de escorregamento pretérito

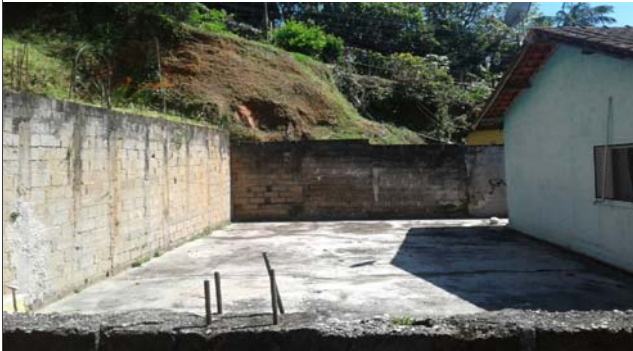
Foto: 1642768426413.jpg ID: 23
Presença de cicatriz de escorregamento pretérito

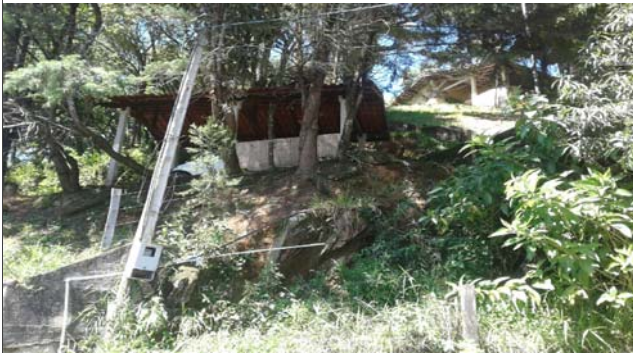
Foto: 1642768525208.jpg ID: 24
Formação de processo erosivo Presença de cicatriz de escorregamento pretérito

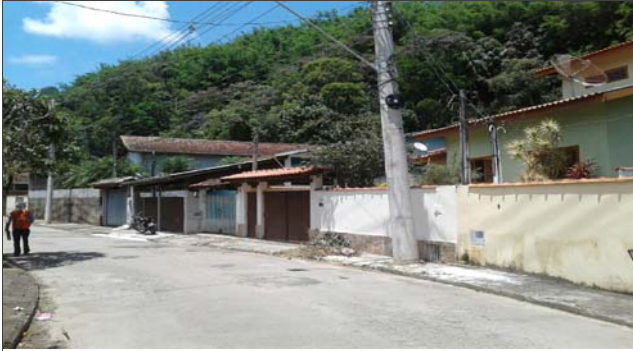
Foto: 1642771532276.jpg ID: 31
Visão geral do setor, Moradia sujeita a risco de escorregamento

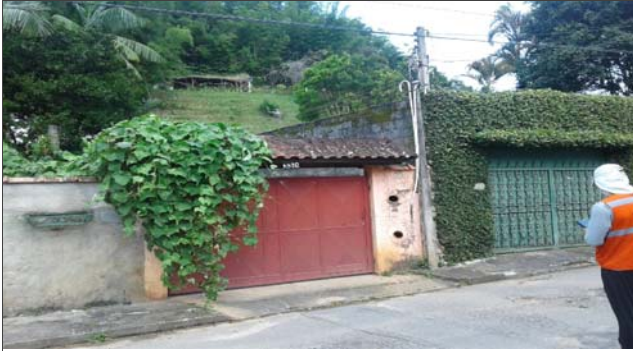
Foto: 1642771068334.jpg ID: 51
Visão geral do setor, Moradia sujeita a risco de escorregamento

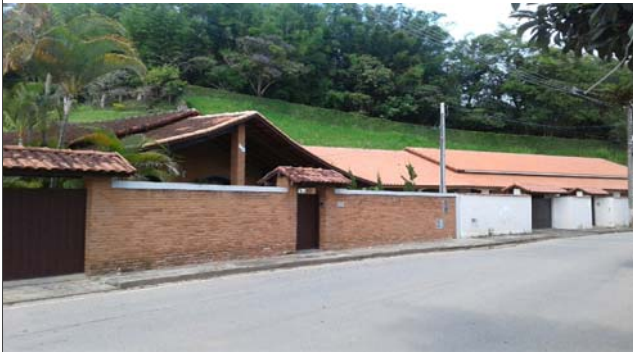
Foto: 1642771187280.jpg ID: 52
Visão geral do setor, Moradia sujeita a risco de escorregamento

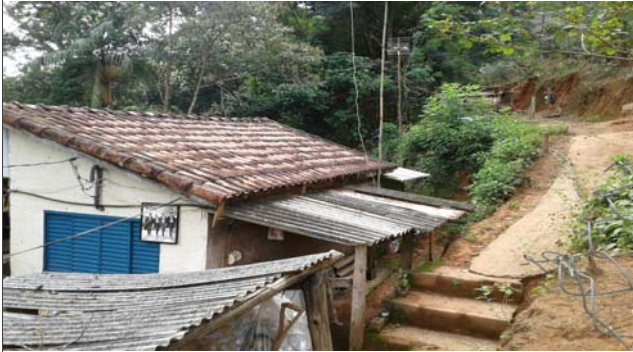
Foto: 1643370259157.jpg ID: 12
Talude de corte com solo exposto

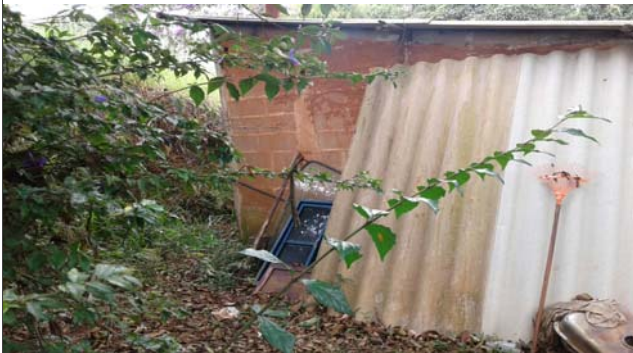
Foto: 1643370639748.jpg ID: 13
Talude de corte com solo exposto

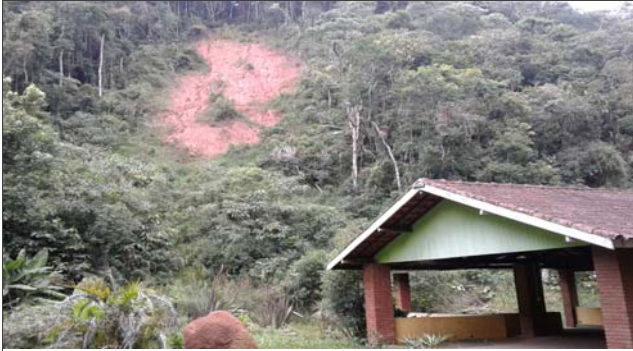
Foto: 1643217545645.jpg ID: 21
Formação de processo erosivo, Presença de cicatriz de escorregamento pretérito

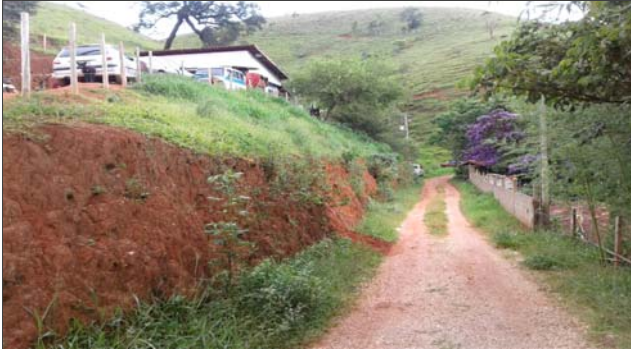
Foto: 1643224329063.jpg ID: 21
Visão geral do setor, Talude de corte com solo exposto

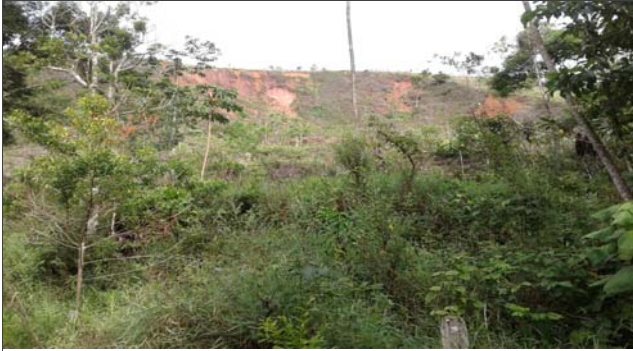
Foto: 1643364905253.jpg ID: 11
Formação de processo erosivo, Presença de cicatriz de escorregamento pretérito

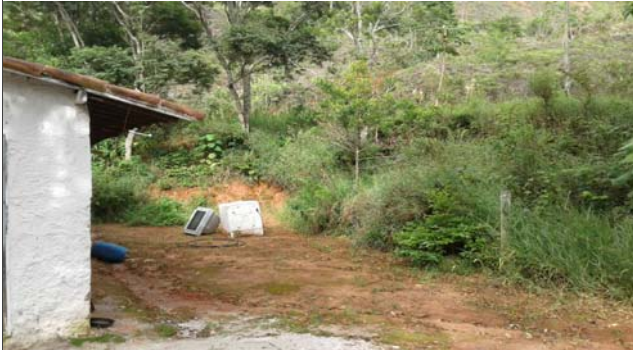
Foto: 1643365189345.jpg ID: 12
Visão geral do setor, Depósito de escorregamento pretérito, Moradia sujeita a risco de escorregamento
