**IDENTIFICAÇÃO E LOCALIZAÇÃO**

**Município:** Natividade da Serra      **Nome da área:** NTS/001      **Setor de Risco:** NTS/001/001/INU/R1/V1  
**Endereço:** Rua Paulo Timóteo Santana      **Bairro:** Vargem Grande  
**Condições de acesso:** Com veículos de tipo 1.0      **Data:** 07/06/2022  
**Equipe:** Leonardo Dias, Mario Rubens      **Latitude:** 7408945      **Longitude:** 473766      **Sirgas 2000/UTM 23S**  
**Município fronteira:** Natividade da Serra 100%

**Setor mapeado**  
**NTS/001/001/INU/R1/V1**

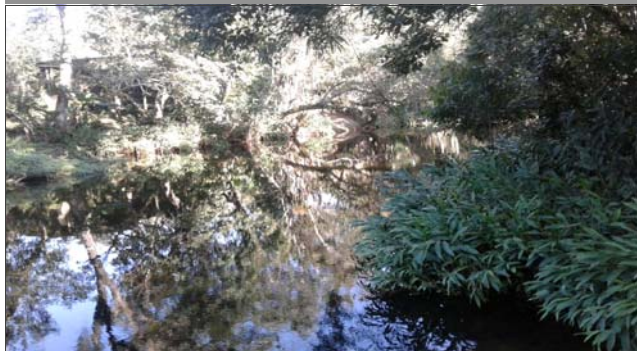
Foto: 1654620590915.jpg ID: 11  
Visão geral da drenagem

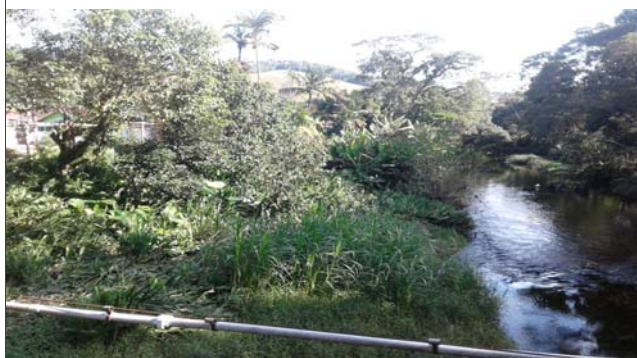
Foto: 1654623130337.jpg ID: 13  
Visão geral da drenagem

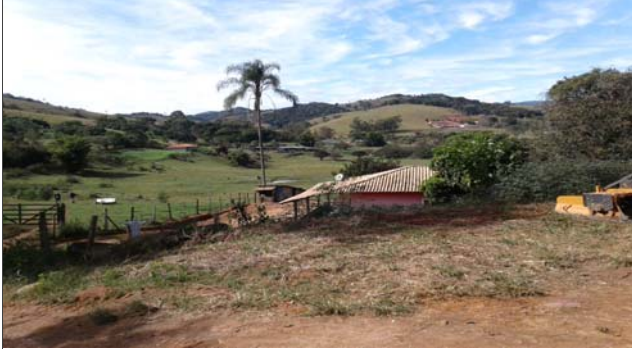
Foto: 1655130306103.jpg ID: 11  
Visão geral da drenagem, Imóveis afetados pelo processo
