IDENTIFICAÇÃO E LOCALIZAÇÃO

Município: Potim **Nome da área:** POT/001 **Setor de Risco:** POT/001/001/INU/R1/V2
Endereço: Rua Bananal **Bairro:** Marques
Condições de acesso: Livre para ambulância, ônibus e caminhões **Data:** 27/04/2022
Equipe: Leonardo Dias, Mario Rubens **Latitude:** 7475326 **Longitude:** 473368 **Sirgas 2000/UTM 23S**
Município fronteira: Potim 100%

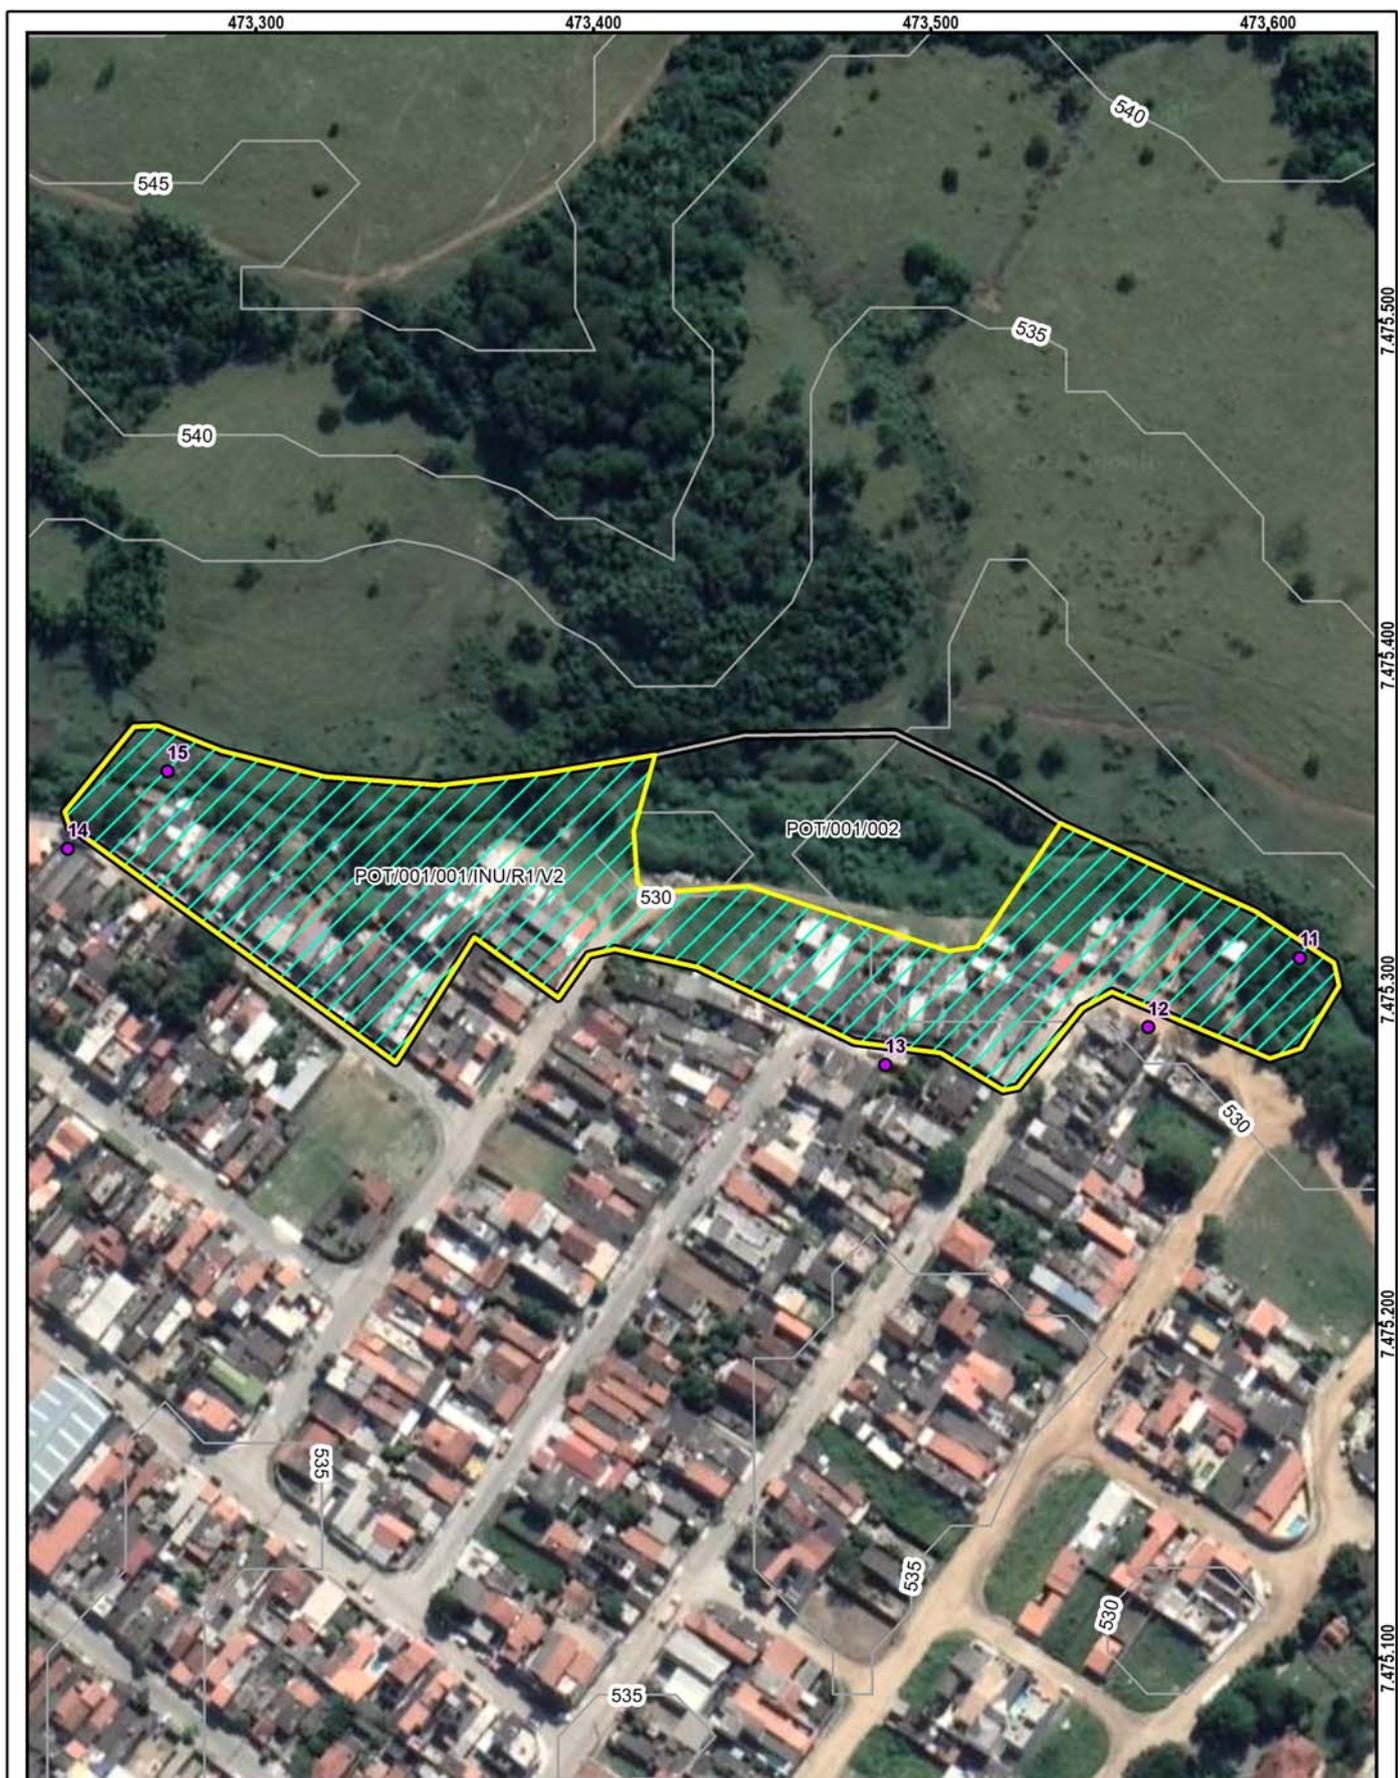
Grau de risco: R1 - Risco Baixo **Moradias:** **Vias de acesso (%):**
Vulnerabilidade: VO2 (Médio a bom padrão construtivo) **Há moradias em risco?** Sim **Pavimentadas:** 100
Periculosidade: PI2 (Baixa possibilidade de impacto) **Nº de moradias:** 40 **Não pavimentadas:** 0
Processo Hidrológico: PH2 (alta energia cinética) **Nº de moradores:** 144

- Proteção superficial das margens (intervenções de pequeno porte; gabião, manta, impermeabilização asfáltica, solo-cimento, argamassa, tela ou outros métodos)

- Controle da drenagem superficial e erosão do solo (melhoria na infiltração, disciplinamento das águas, estabilização de taludes)
- Intervenções no canal para redução da vazão (recomposição do canal ou modificações na forma e trajeto; exige estudos hidrológicos e projetos específicos)

- Intervenções no canal para aumento da vazão (como redução da rugosidade do leito; ou drenagem, ou alteração de estruturas, demanda estudos hidrológicos e projetos específicos)

- Construção de piscinões (reservatórios de amortização) e/ou parques lineares e áreas de lazer (áreas de acumulação local)
- Proteção superficial das margens (recuperação e proteção vegetal)

- Implantação de Plano Preventivo de Defesa Civil e Planos de Contingência
- Implementação de sistema de previsão e alerta de cheias
- Serviço de limpeza e recuperação

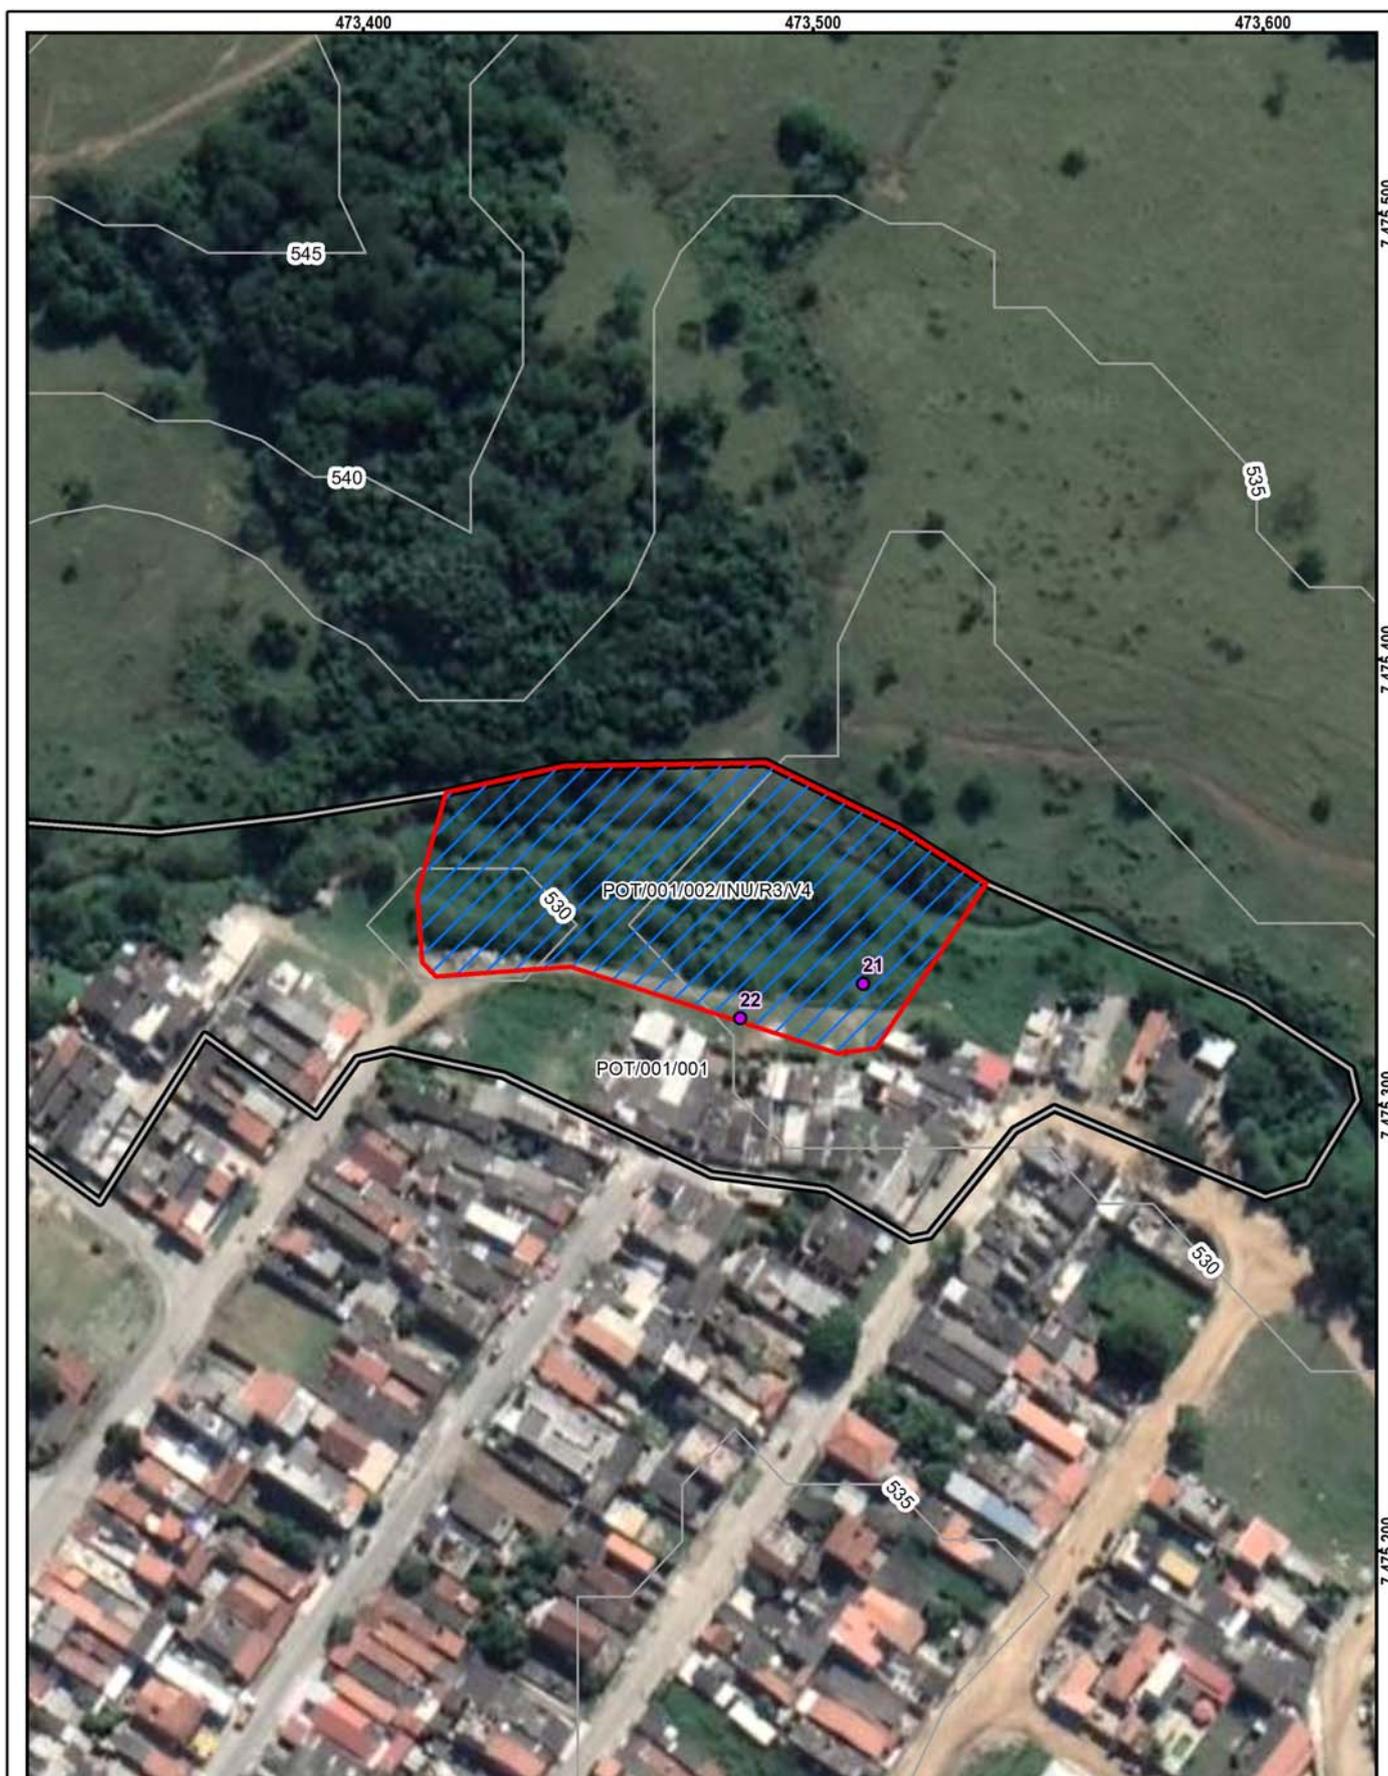
Grau de risco: R3 - Risco Alto **Moradias:** Há moradias em risco? Sim **Vias de acesso (%):**
Vulnerabilidade: VO1 (Baixo padrão construtivo) **Nº de moradias:** 20 Pavimentadas: 0
Periculosidade: PI1 (Alta possibilidade de impacto) **Nº de moradores:** 72 Não pavimentadas: 100
Processo Hidrológico: PH2 (alta energia cinética)

- Controle da drenagem superficial e erosão do solo (melhoria na infiltração, disciplinamento das águas, estabilização de taludes)
- Intervenções no canal para redução da vazão (recomposição do canal ou modificações na forma e trajeto; exige estudos hidrológicos e projetos específicos)

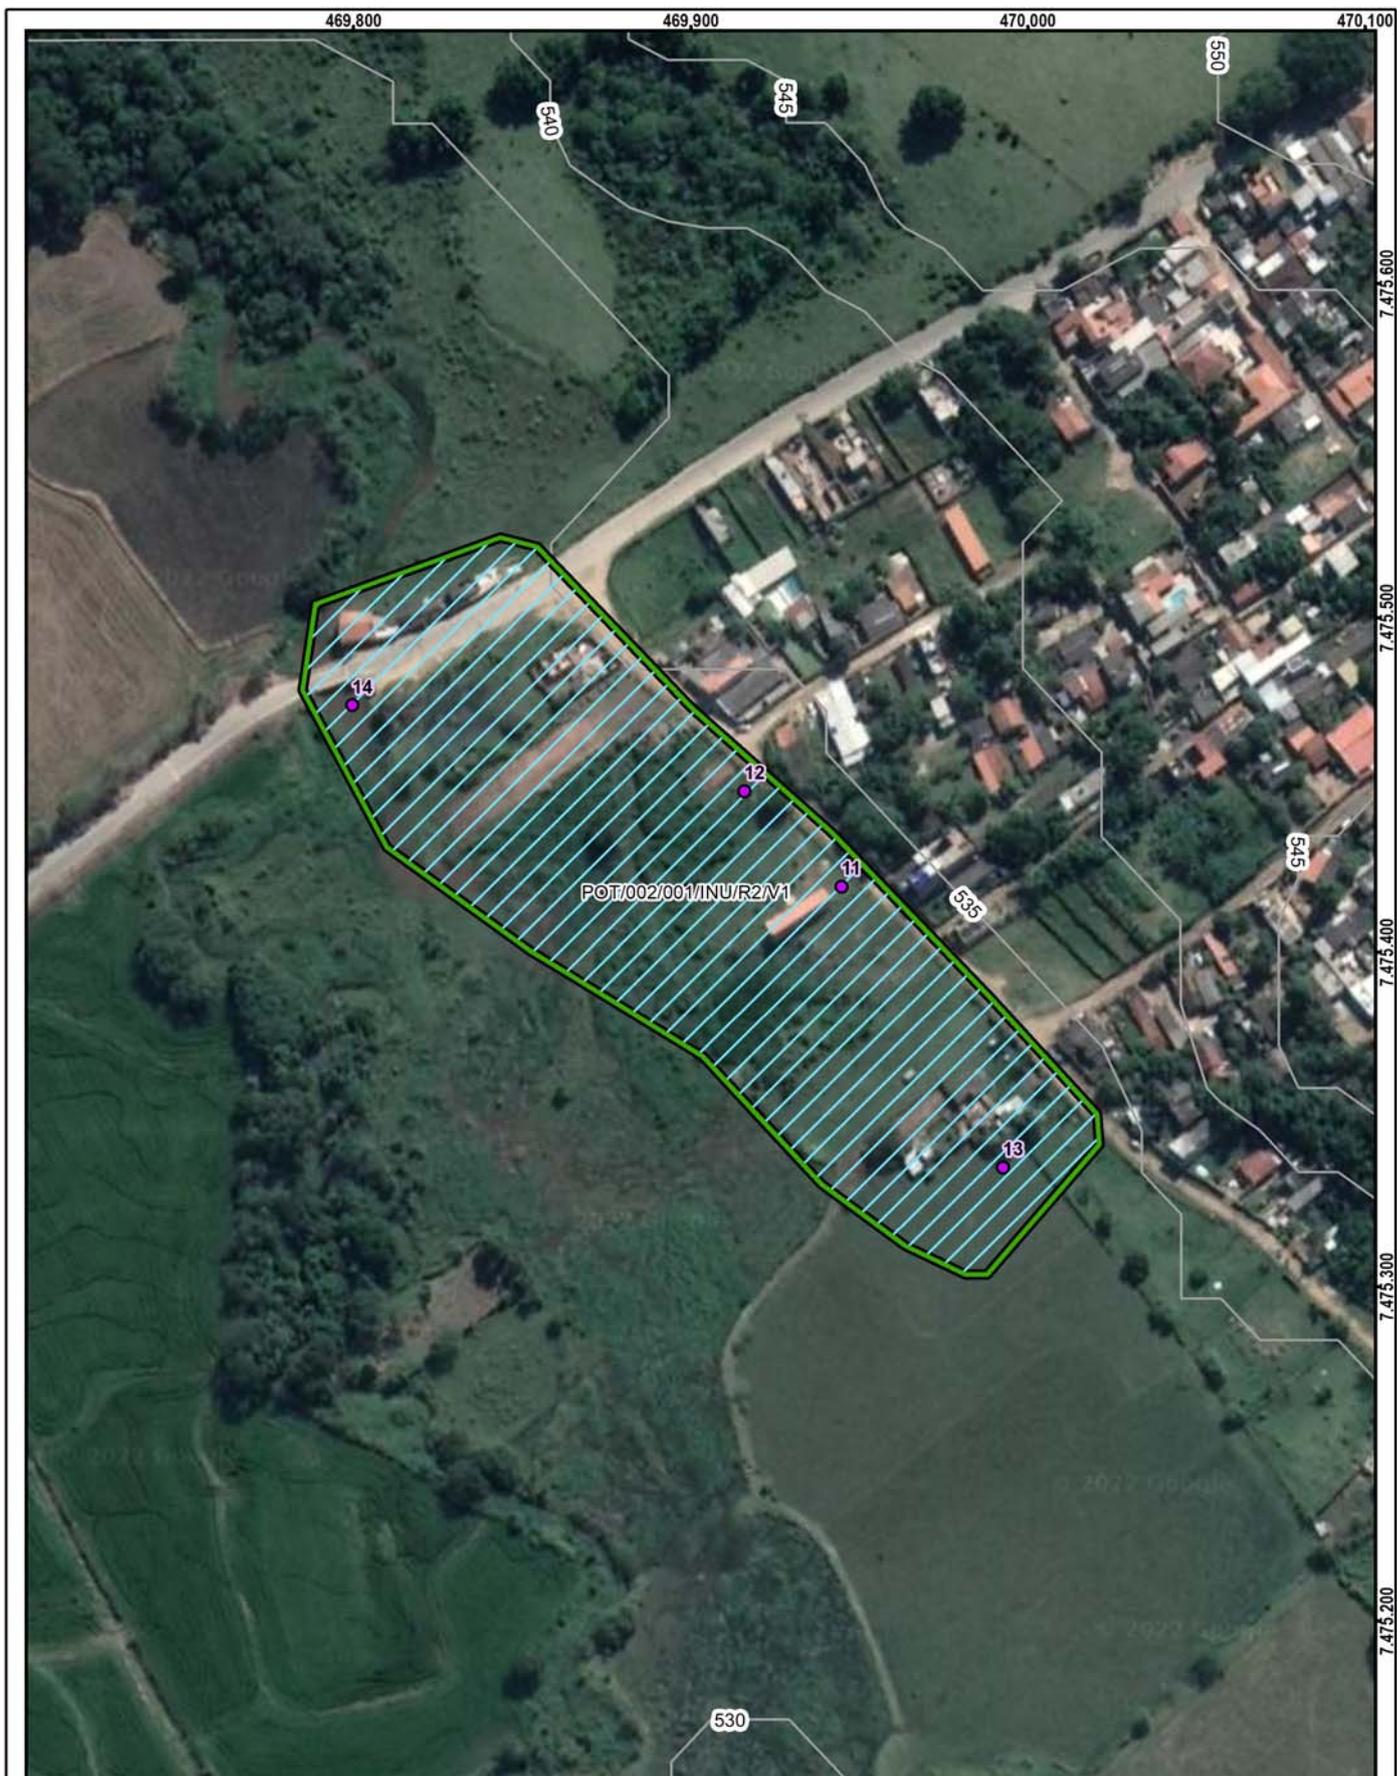
Setor mapeado
POT/002/001/INU/R2/V1

Grau de risco: R2 - Risco Médio **Moradias:** Há moradias em risco? Sim **Vias de acesso (%):** Pavimentadas: 0
Vulnerabilidade: VO2 (Médio a bom padrão construtivo) **Nº de moradias:** 8 **Não pavimentadas:** 100
Periculosidade: PI1 (Alta possibilidade de impacto) **Nº de moradores:** 29
Processo Hidrológico: PH2 (alta energia cinética)

- Controle da drenagem superficial e erosão do solo (melhoria na infiltração, disciplinamento das águas, estabilização de taludes)
- Intervenções no canal para redução da vazão (recomposição do canal ou modificações na forma e trajeto; exige estudos hidrológicos e projetos específicos)

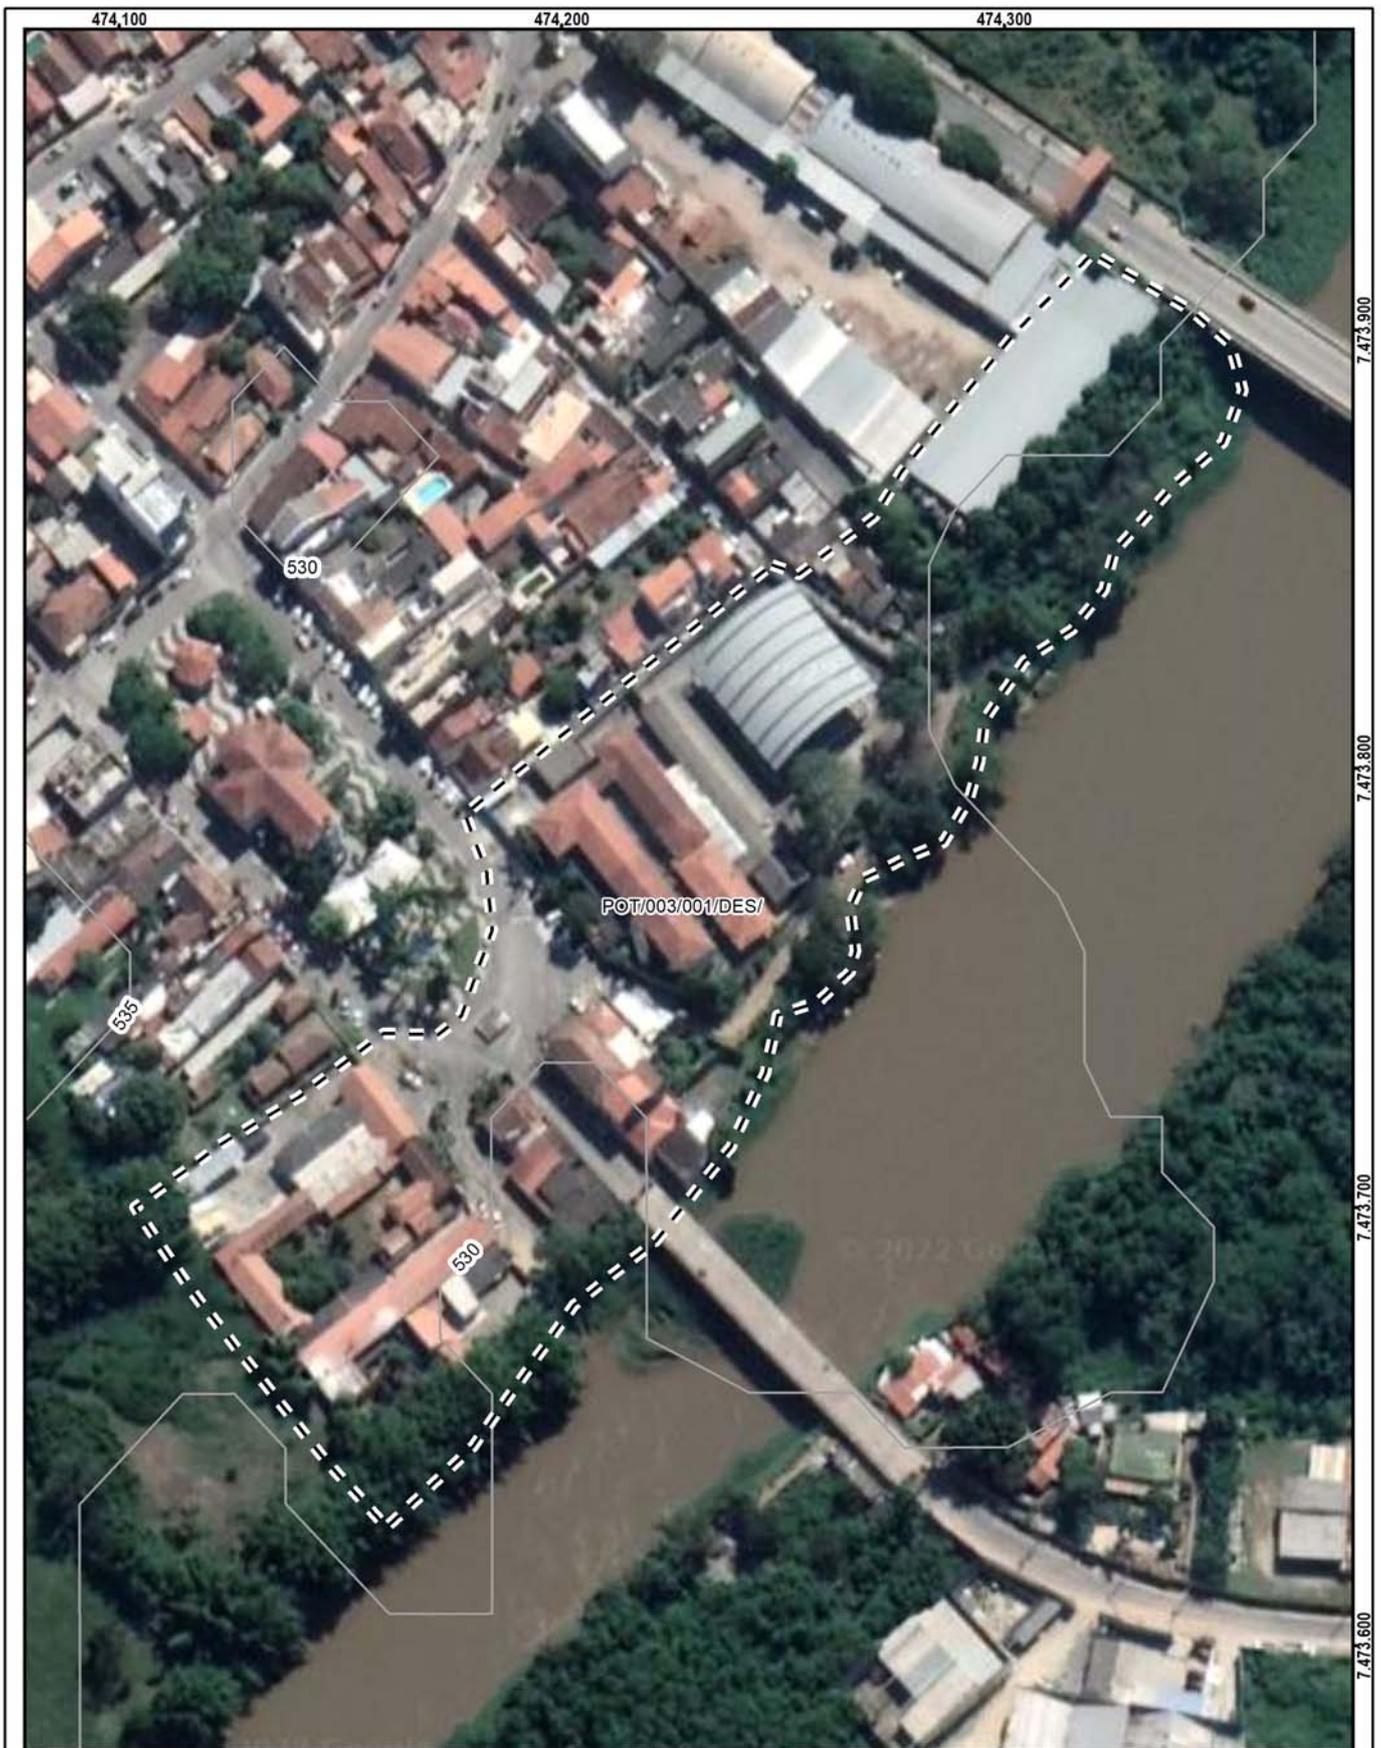
Área
POT/003/001/DES

Observação: As edificações presentes na área apontada localizam-se a 30 metros do canal, não sendo registrados eventos de inundação desde 1955.

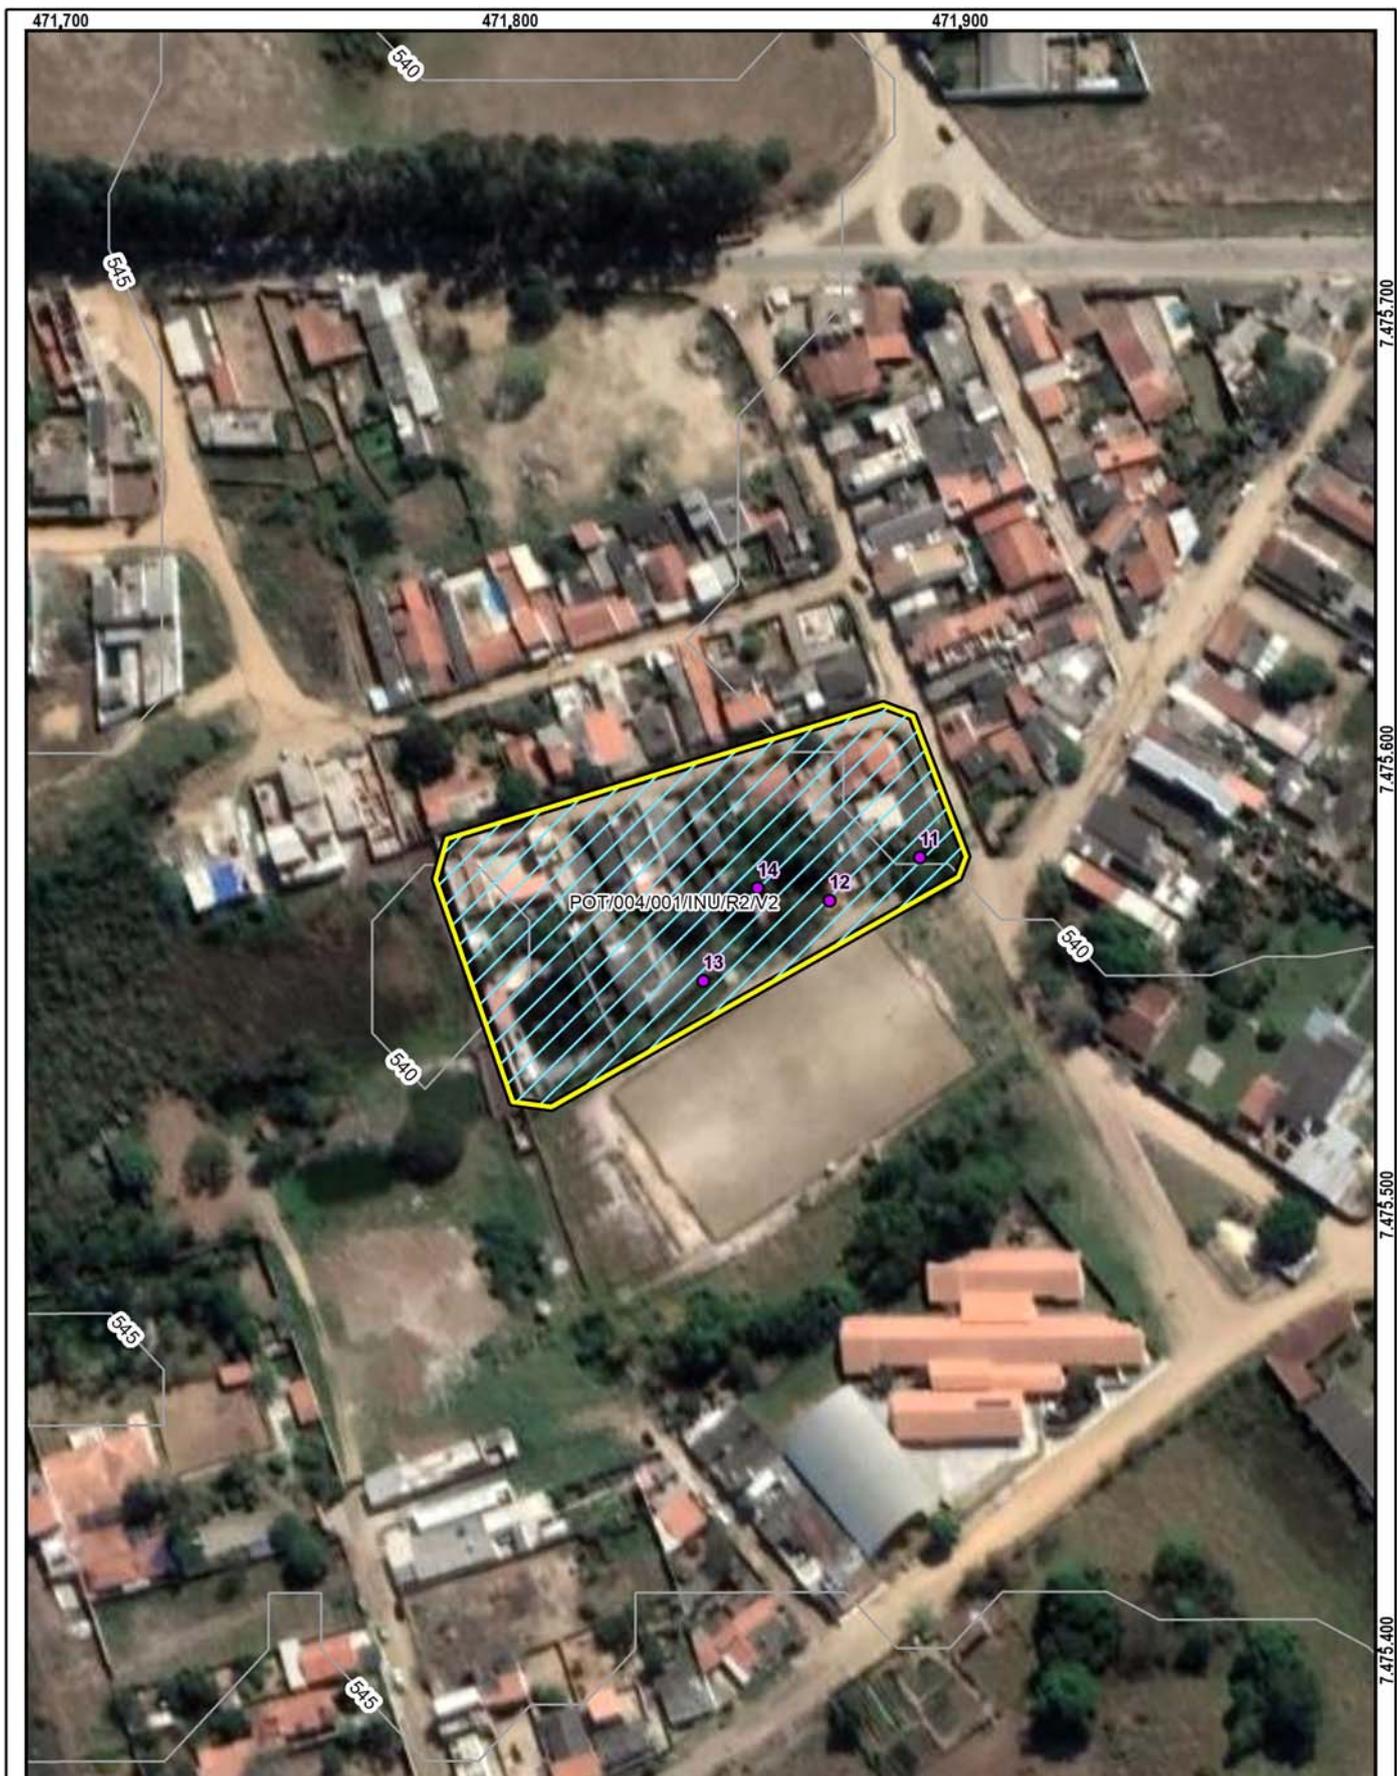
<p>1:1.500</p>	<p>Setor mapeado POT/004/001/INU/R2/V2</p>		<p>● Identificação fotográfica</p>	<p>Grau de Risco para Inundação e Enxurrada</p>
	<p>0 20 40 m</p> <p>Datum: Sirgas 2000</p>	<p>~ Curvas de nível (5m)</p>	<p>▣ Área mapeada</p>	<p>▨ R2 - Risco Médio</p>
				<p>▭ V2 - Moderada</p>

Grau de risco: R2 - Risco Médio **Moradias:** **Vias de acesso (%):**
Vulnerabilidade: VO2 (Médio a bom padrão construtivo) **Há moradias em risco?** Sim **Pavimentadas:** 50
Periculosidade: PI1 (Alta possibilidade de impacto) **Nº de moradias:** 15 **Não pavimentadas:** 50
Processo Hidrológico: PH2 (alta energia cinética) **Nº de moradores:** 54

- Controle da drenagem superficial e erosão do solo (melhoria na infiltração, disciplinamento das águas, estabilização de taludes)
- Intervenções no canal para redução da vazão (recomposição do canal ou modificações na forma e trajeto; exige estudos hidrológicos e projetos específicos)

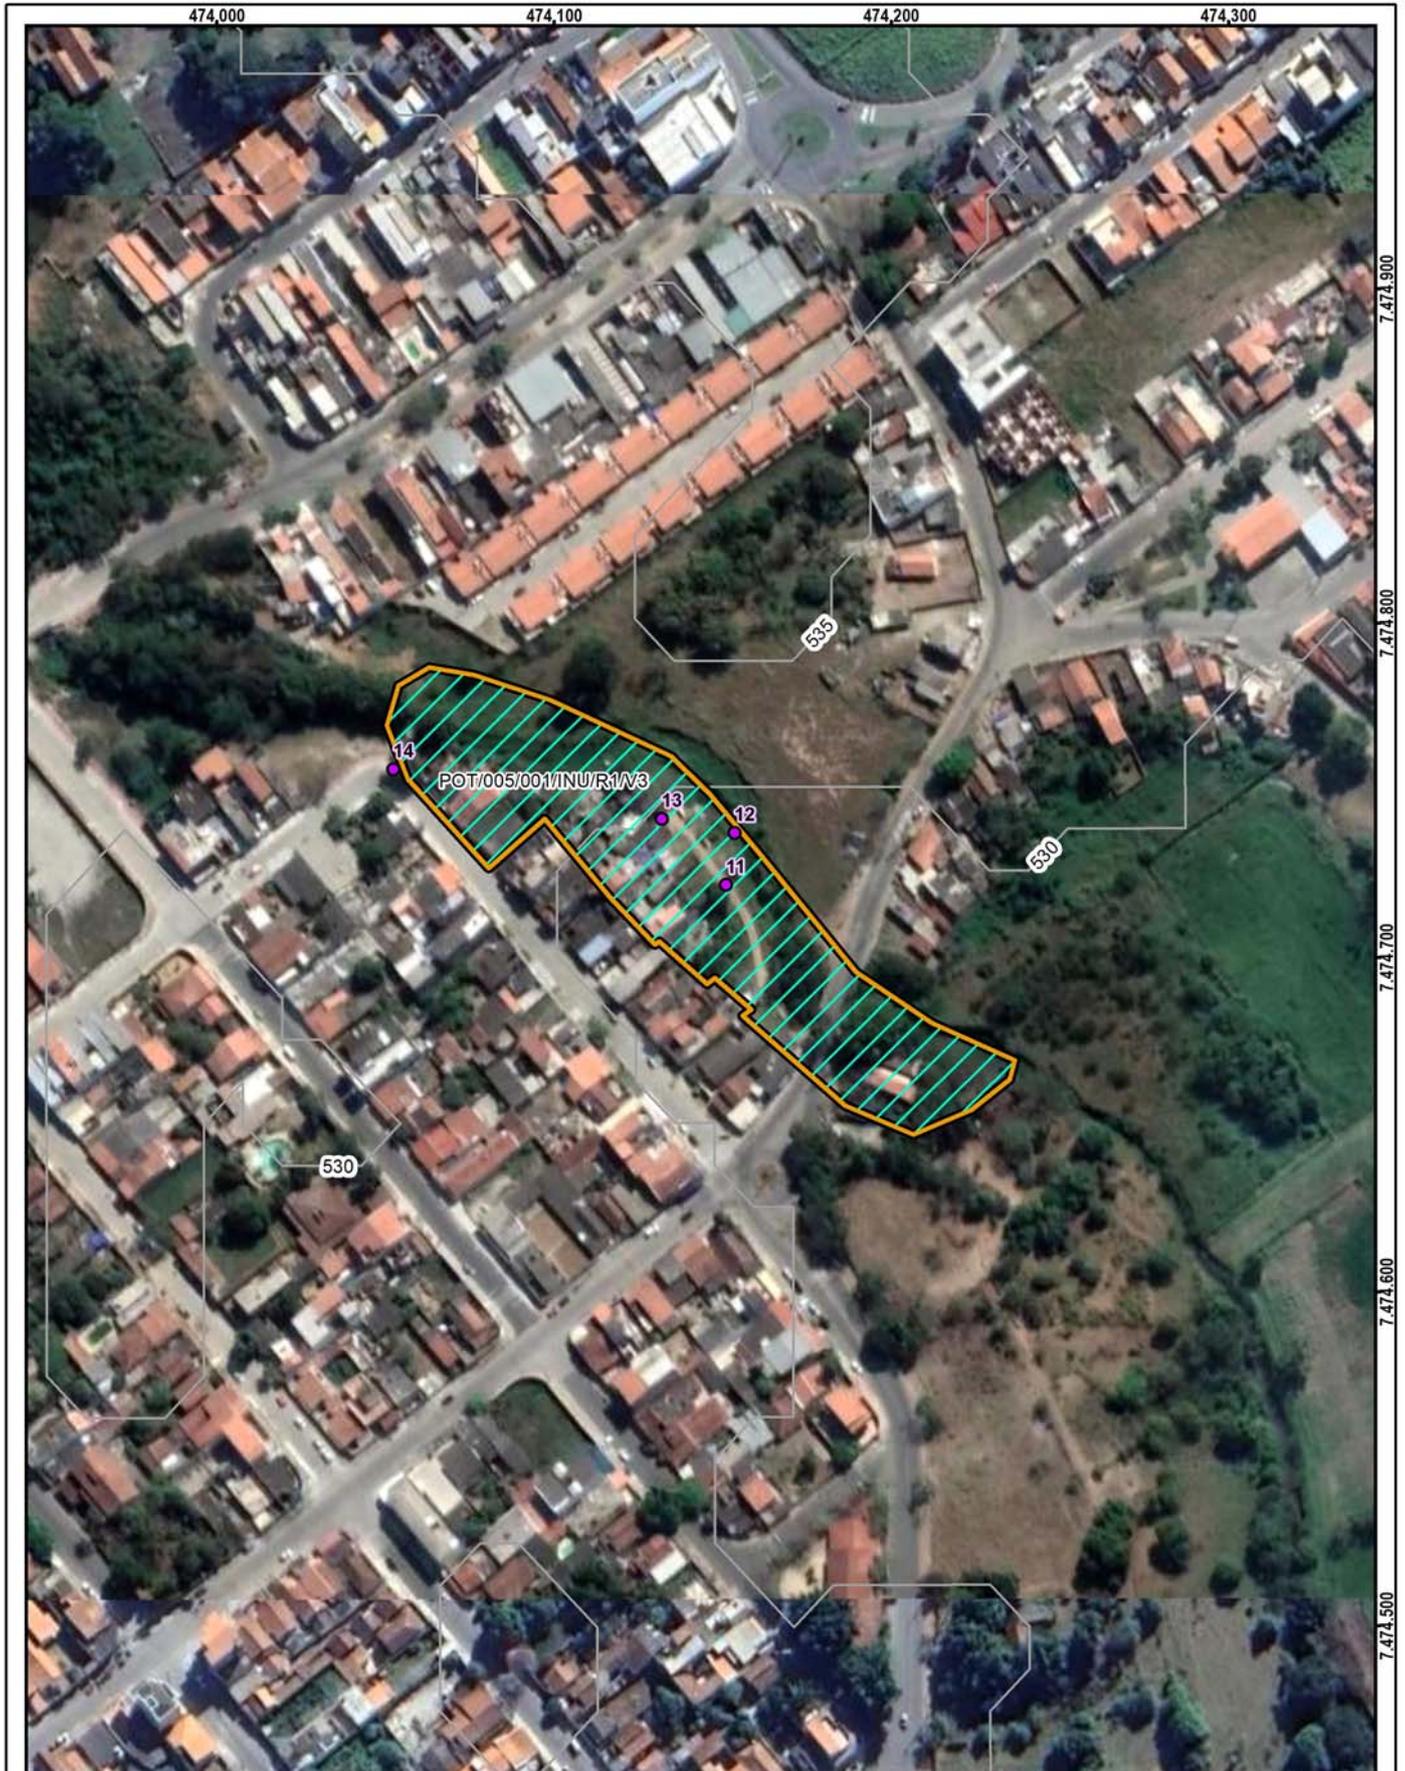
Grau de risco: R1 - Risco Baixo **Moradias:** **Vias de acesso (%):**
Vulnerabilidade: VO2 (Médio a bom padrão construtivo) **Há moradias em risco?** Sim Pavimentadas: 0
Periculosidade: PI2 (Baixa possibilidade de impacto) **Nº de moradias:** 6 Não pavimentadas: 100
Processo Hidrológico: PH1 (Enchente e inundação lenta) **Nº de moradores:** 22

- Controle da drenagem superficial e erosão do solo (melhoria na infiltração, disciplinamento das águas, estabilização de taludes)
- Intervenções no canal para redução da vazão (recomposição do canal ou modificações na forma e trajeto; exige estudos hidrológicos e projetos específicos)
