IDENTIFICAÇÃO E LOCALIZAÇÃO

Município: Redenção da Serra **Nome da área:** RDS/001 **Setor de Risco:** RDS/001/001/INU/R1/V1
Endereço: Estrada Municipal do Bairro dos Bentos **Bairro:** Bentos
Condições de acesso: Com veículos de tipo 1.0 **Data:** 13/06/2022
Equipe: Leonardo Dias, Mario Rubens **Latitude:** 7425242 **Longitude:** 459764 **Sirgas 2000/UTM 23S**
Município fronteira: Natividade da Serra 42.62%, Redenção da Serra 57.31%, São Luiz do Paraitinga 0.06%

Setor mapeado
RDS/001/001/INU/R1/V1

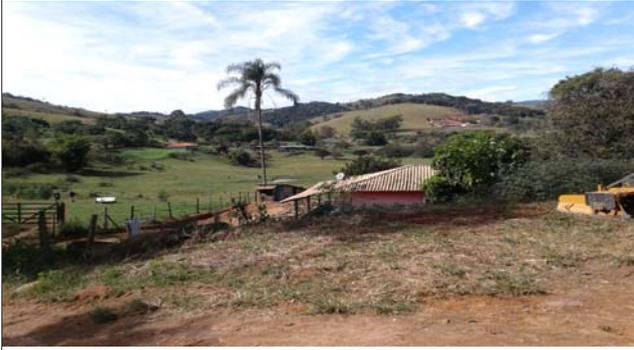
Foto: 1655130306103.jpg ID: 11
Visão geral da drenagem, Imóveis afetados pelo processo

- Controle da drenagem superficial e erosão do solo (melhoria na infiltração, disciplinamento das águas, estabilização de taludes)
- Intervenções no canal para redução da vazão (recomposição do canal ou modificações na forma e trajeto; exige estudos hidrológicos e projetos específicos)

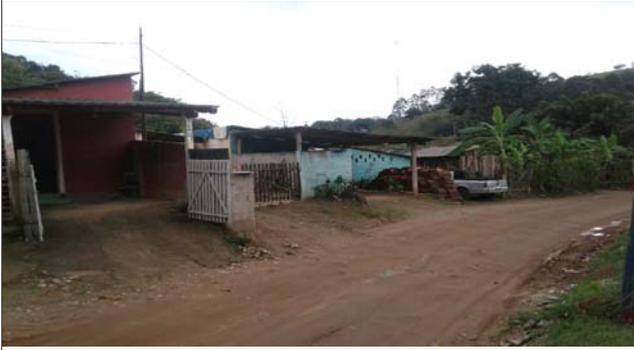
Foto: 1654870137695.jpg ID: 11

Limite da área atingida pelo processo, Imóveis afetados pelo processo

- Controle da drenagem superficial e erosão do solo (melhoria na infiltração, disciplinamento das águas, estabilização de taludes)
- Intervenções no canal para redução da vazão (recomposição do canal ou modificações na forma e trajeto; exige estudos hidrológicos e projetos específicos)

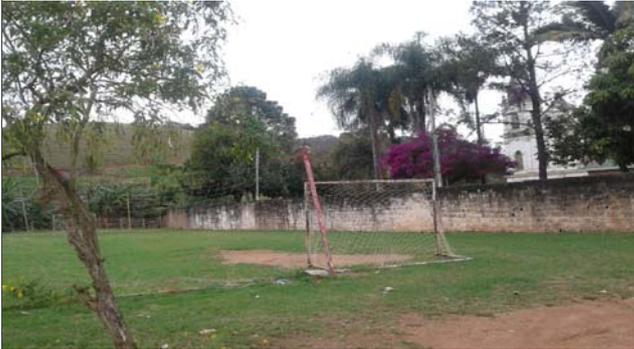
Foto: 1654870277855.jpg ID: 12

Limite da área atingida pelo processo

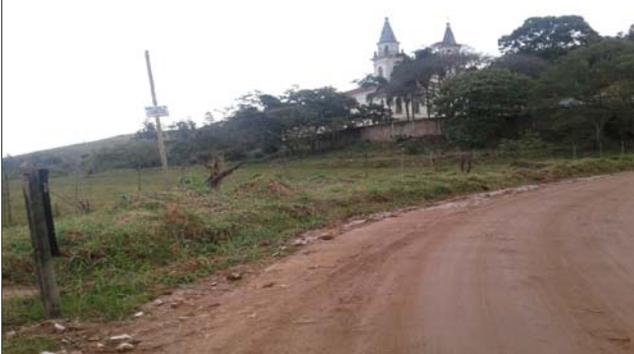
Foto: 1654870591502.jpg ID: 14

Visão geral da área, Limite da área atingida pelo processo

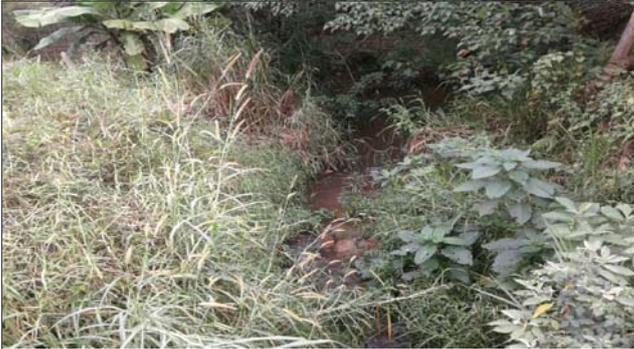
Foto: 1654871810921.jpg ID: 11
Visão geral da drenagem, Detalhe do canal

- Controle da drenagem superficial e erosão do solo (melhoria na infiltração, disciplinamento das águas, estabilização de taludes)
- Intervenções no canal para redução da vazão (recomposição do canal ou modificações na forma e trajeto; exige estudos hidrológicos e projetos específicos)

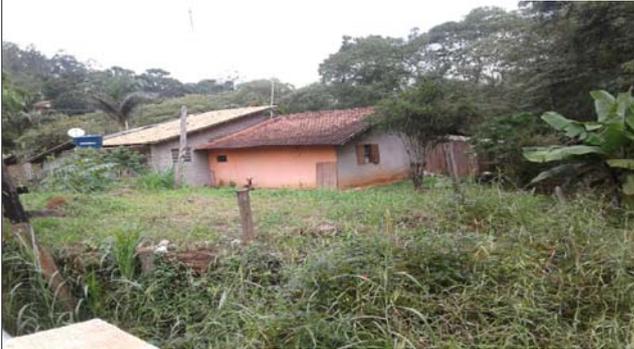
Foto: 1654871849583.jpg ID: 12
Imóveis afetados pelo processo

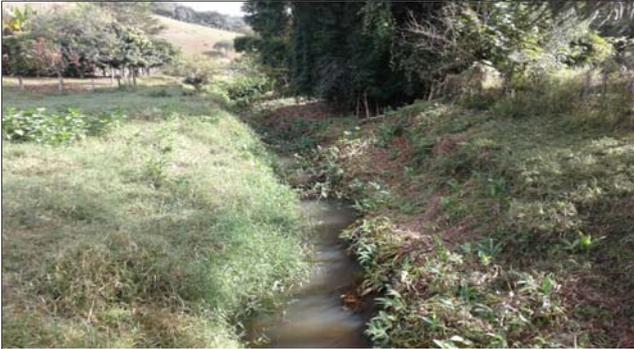
Foto: 1655125861219.jpg ID: 11
Detalhe do canal

- Controle da drenagem superficial e erosão do solo (melhoria na infiltração, disciplinamento das águas, estabilização de taludes)
- Intervenções no canal para redução da vazão (recomposição do canal ou modificações na forma e trajeto; exige estudos hidrológicos e projetos específicos)

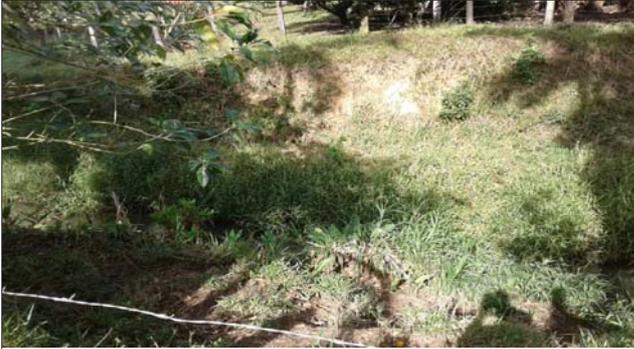
Foto: 1655126645739.jpg ID: 21
Detalhe do canal, Presença de cicatriz de escorregamento pretérito, Formação de processo erosivo

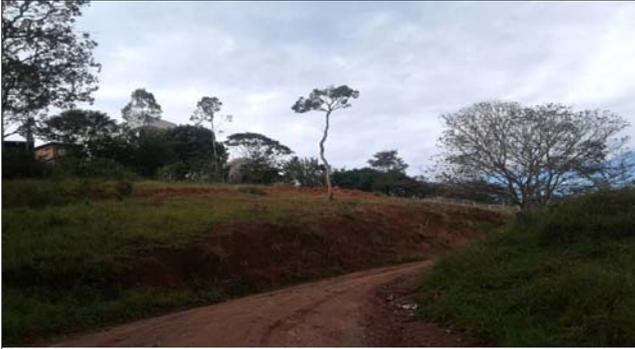
Foto: 1654865590434.jpg ID: 11
Visão geral do setor

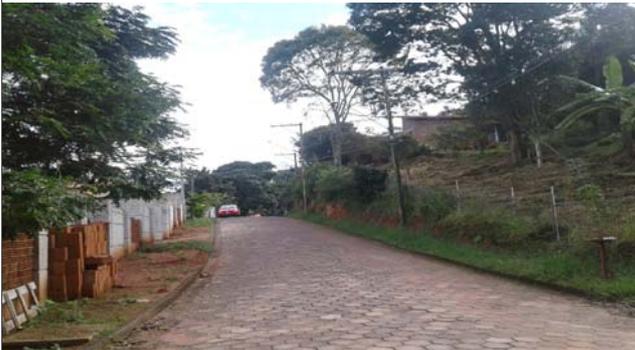
Foto: 1654865968554.jpg ID: 12
Visão geral do setor

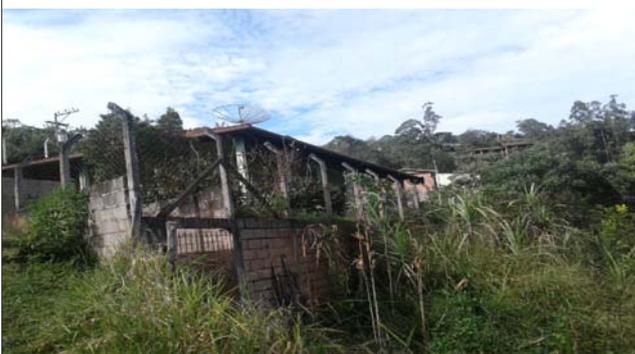
Foto: 1654866122072.jpg ID: 13
Visão geral do setor

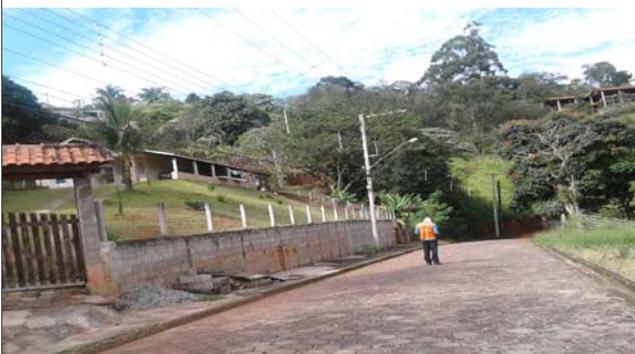
Foto: 1654867658338.jpg ID: 14
Visão geral do setor

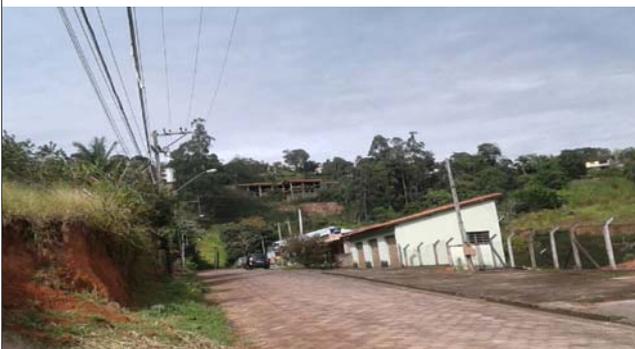
Foto: 1654869106584.jpg ID: 15
Evidência de movimentação no terreno, Formação de processo erosivo

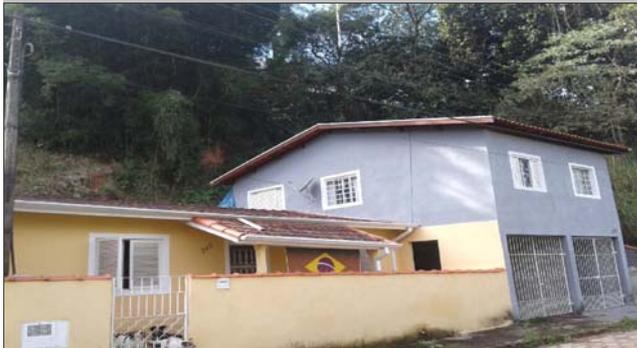
Foto: 1654867219750.jpg ID: 21

Visão geral do setor, Evidência de movimentação no terreno, Formação de processo erosivo, Moradia sujeita a risco de escorregamento, Presença de cicatriz de escorregamento pretérito, Talude de corte com solo exposto

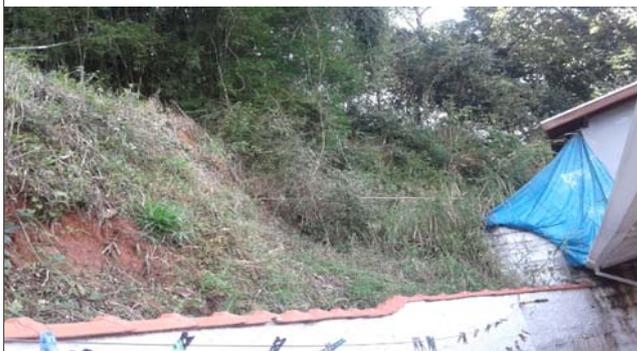
Foto: 1654867032591.jpg ID: 22

Evidência de movimentação no terreno, Formação de processo erosivo, Presença de cicatriz de escorregamento pretérito, Talude de corte com solo exposto

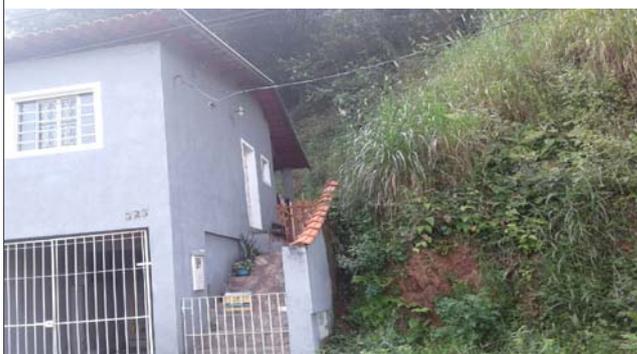
Foto: 1654867255841.jpg ID: 23

Evidência de movimentação no terreno, Formação de processo erosivo, Moradia sujeita a risco de escorregamento, Presença de cicatriz de escorregamento pretérito

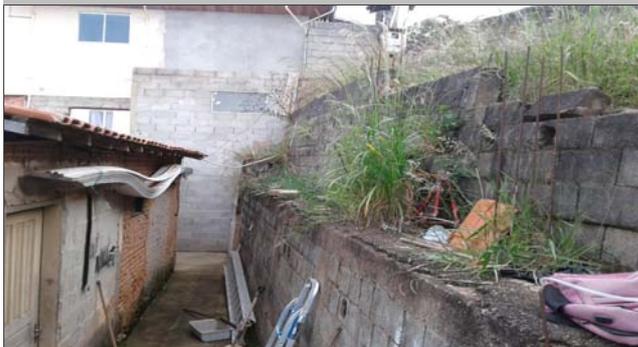
Foto: 1654797918261.jpg ID: 11
Evidência de movimentação em estruturas

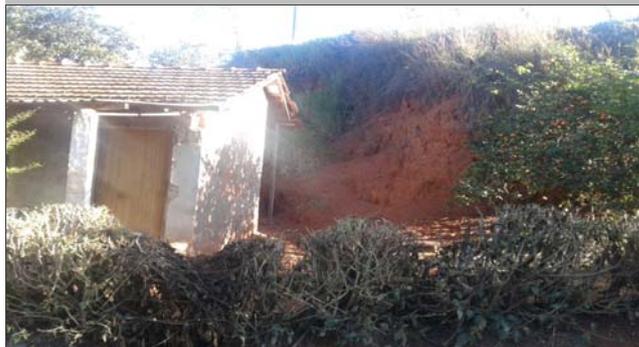
Foto: 1655146920896.jpg ID: 11

Formação de processo erosivo, Moradia sujeita a risco de escorregamento, Presença de cicatriz de escorregamento pretérito, Talude de corte com solo exposto

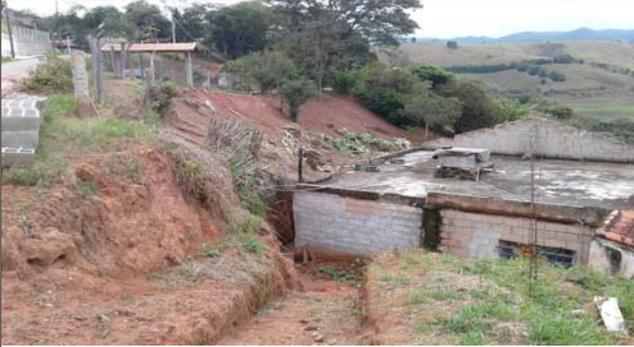
Foto: 1654802222534.jpg ID: 11
Formação de processo erosivo, Talude de corte com solo exposto

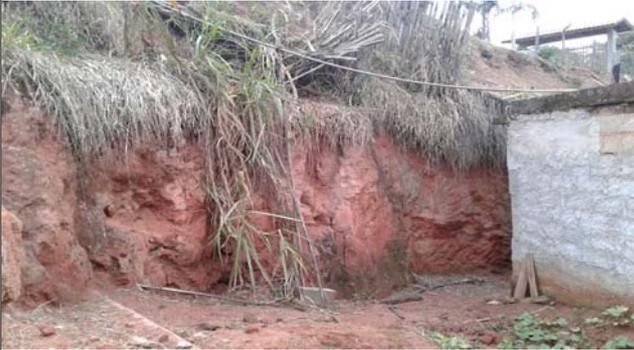
Foto: 1654803346945.jpg ID: 12
Formação de processo erosivo, Talude de corte com solo exposto

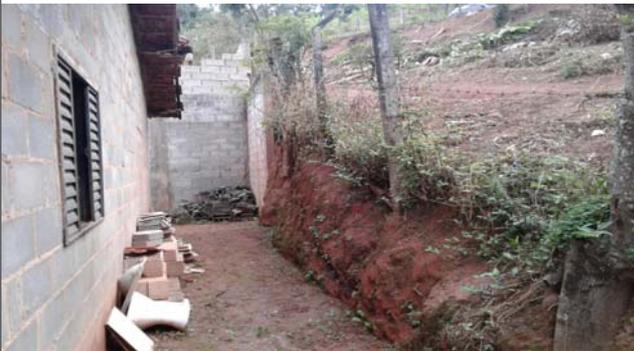
Foto: 1654804255382.jpg ID: 13
Formação de processo erosivo, Talude de corte com solo exposto

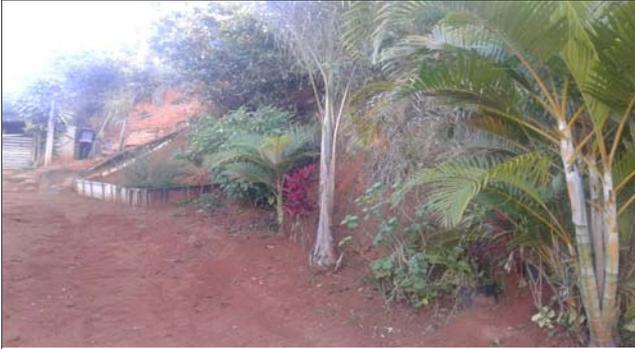
Foto: 1655143410882.jpg ID: 11
Formação de processo erosivo, Talude de corte com solo exposto

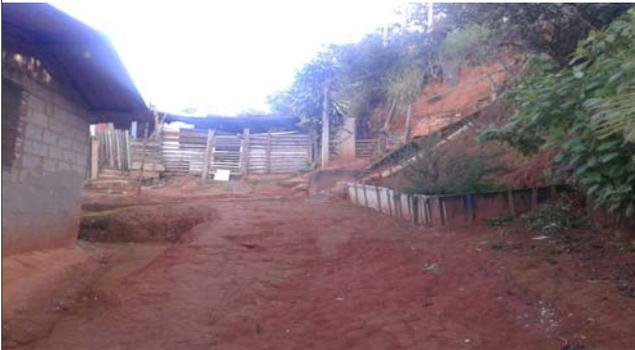
Foto: 1655143529541.jpg ID: 12
Formação de processo erosivo, Moradia sujeita a risco de escorregamento, Talude de corte com solo exposto

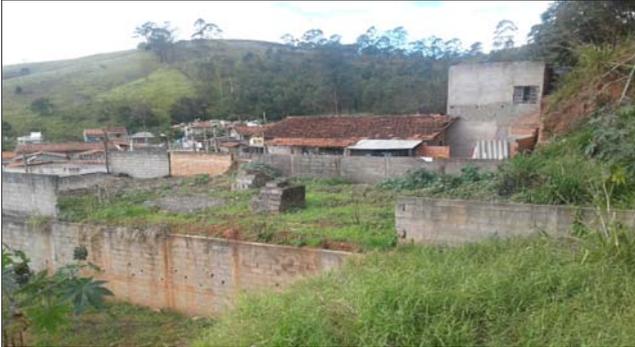
Foto: 1655226276107.jpg ID: 11

Formação de processo erosivo, Moradia sujeita a risco de escorregamento, Presença de cicatriz de escorregamento pretérito

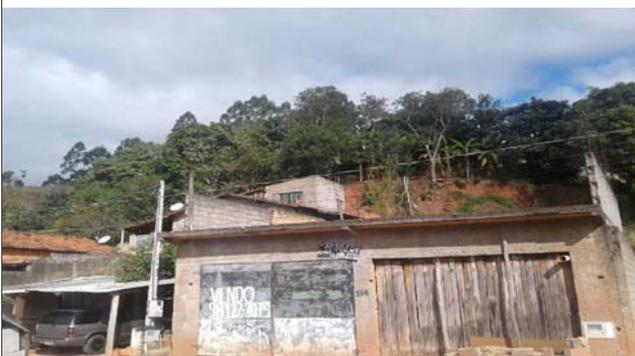
Foto: 1655225588236.jpg ID: 14

Evidência de movimentação no terreno, Formação de processo erosivo, Moradia sujeita a risco de escorregamento, Presença de cicatriz de escorregamento pretérito, Talude de corte com solo exposto

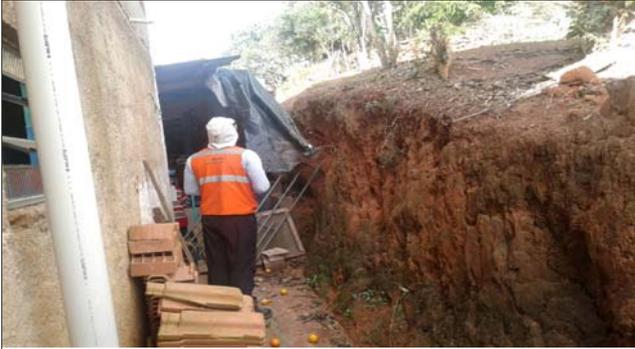
Foto: 1655225896520.jpg ID: 21
Formação de processo erosivo, Talude de corte com solo exposto

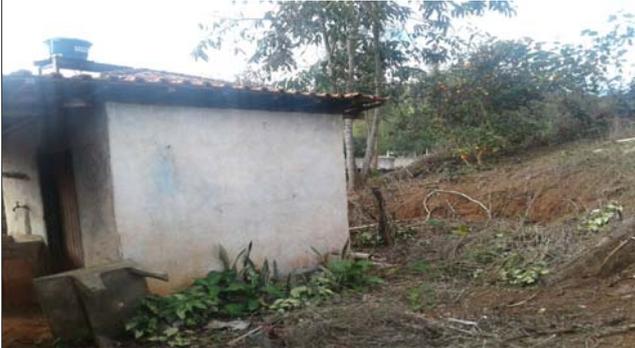
Foto: 1655226368172.jpg ID: 22
Formação de processo erosivo

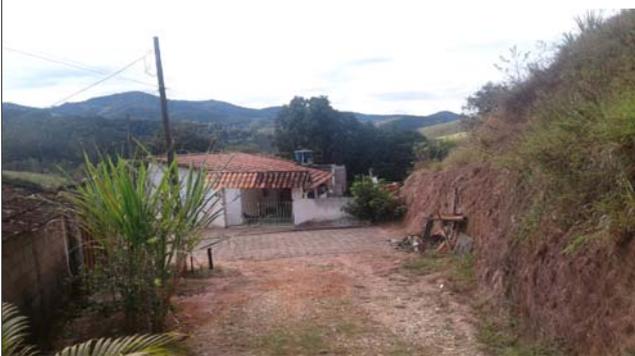
Foto: 1655226707879.jpg ID: 23
Formação de processo erosivo, Talude de corte com solo exposto

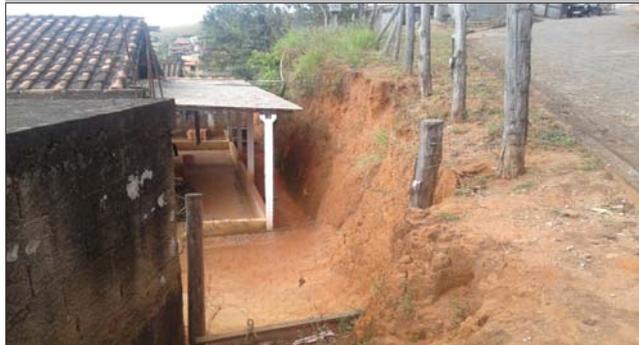
Foto: 1655228924999.jpg ID: 31

Evidência de movimentação no terreno, Formação de processo erosivo, Moradia sujeita a risco de escorregamento, Presença de cicatriz de escorregamento pretérito, Talude de corte com solo exposto

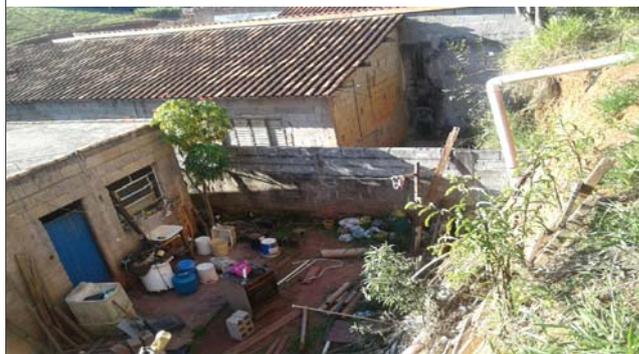
Foto: 1655230339048.jpg ID: 35

Evidência de movimentação no terreno, Formação de processo erosivo, Moradia sujeita a risco de escorregamento, Presença de cicatriz de escorregamento pretérito, Talude de corte com solo exposto

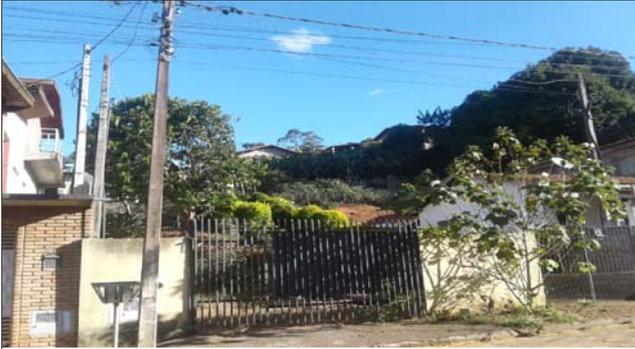
Foto: 1655231097970.jpg ID: 41
Formação de processo erosivo

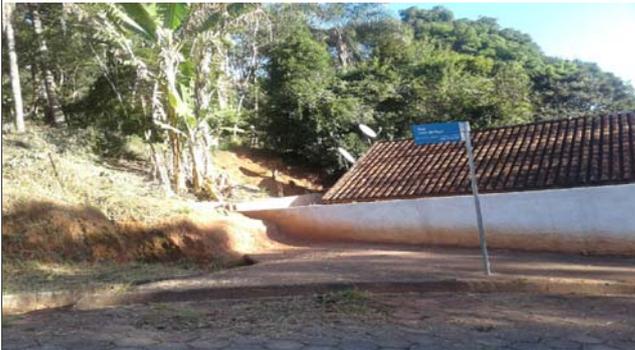
Foto: 1655233030598.jpg ID: 42
Formação de processo erosivo, Talude de corte com solo exposto

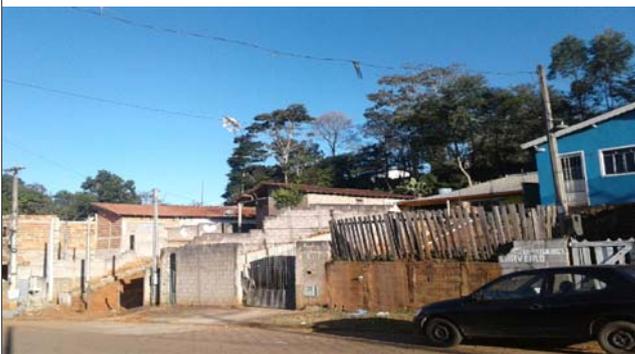
Foto: 1655233339801.jpg ID: 43
Formação de processo erosivo, Talude de corte com solo exposto

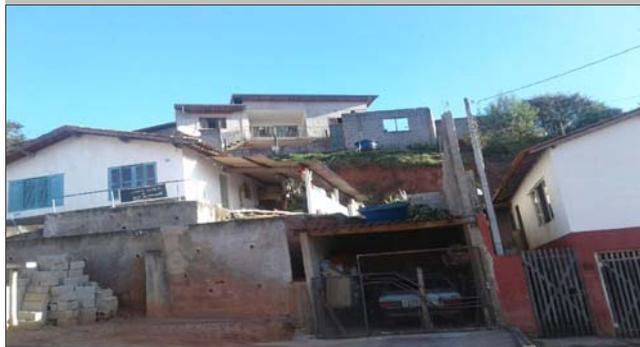
Foto: 1655231708021.jpg ID: 51

Evidência de movimentação no terreno, Formação de processo erosivo, Moradia sujeita a risco de escorregamento, Presença de cicatriz de escorregamento pretérito, Talude de corte com solo exposto

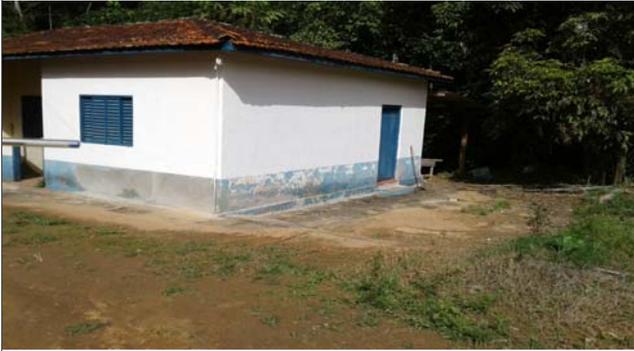
Foto: 1655134882046.jpg ID: 12
Imóveis afetados pelo processo, Detalhe para nível de atingimento

- Controle da drenagem superficial e erosão do solo (melhoria na infiltração, disciplinamento das águas, estabilização de taludes)
- Intervenções no canal para redução da vazão (recomposição do canal ou modificações na forma e trajeto; exige estudos hidrológicos e projetos específicos)

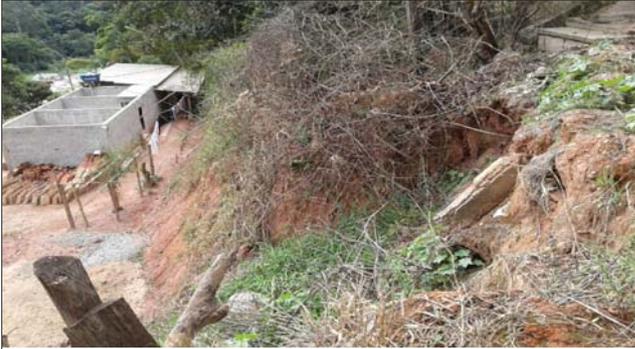
Foto: 1655214371697.jpg ID: 11

Depósito e cicatriz de escorregamento pretérito, Evidência de movimentação no terreno, Formação de processo erosivo, Lançamento de águas/esgoto na superfície, Moradia sujeita a risco de escorregamento, Talude de corte com solo exposto

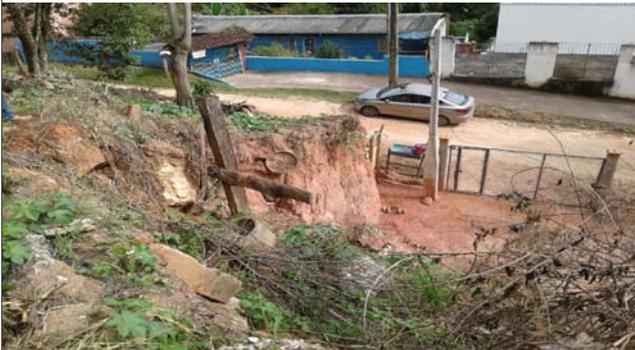
Foto: 1655214552660.jpg ID: 12

Depósito de escorregamento pretérito, Evidência de movimentação no terreno, Formação de processo erosivo, Presença de cicatriz de escorregamento pretérito, Talude de corte com solo exposto

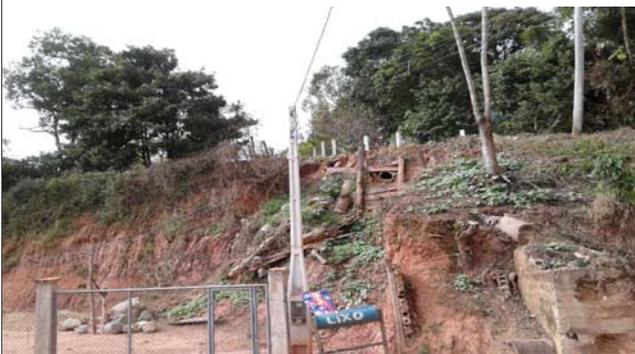
Foto: 1655214716681.jpg ID: 13

Visão geral do setor, Depósito de escorregamento pretérito, Evidência de movimentação em estruturas, Evidência de movimentação no terreno, Formação de processo erosivo, Lançamento de águas/esgoto na superfície, Presença de cicatriz de escorregamento pretérito
