**IDENTIFICAÇÃO E LOCALIZAÇÃO**

**Município:** Roseira **Nome da área:** ROS/001 **Setor de Risco:** ROS/001/001/INU/R1/V1  
**Endereço:** Rua João Miguel **Bairro:** Pedro Leme  
**Condições de acesso:** Livre para ambulância, ônibus e caminhões **Data:** 29/04/2022  
**Equipe:** Leonardo Dias, Mario Rubens **Latitude:** 7468947 **Longitude:** 468840 **Sirgas 2000/UTM 23S**  
**Município fronteira:** Roseira 100%

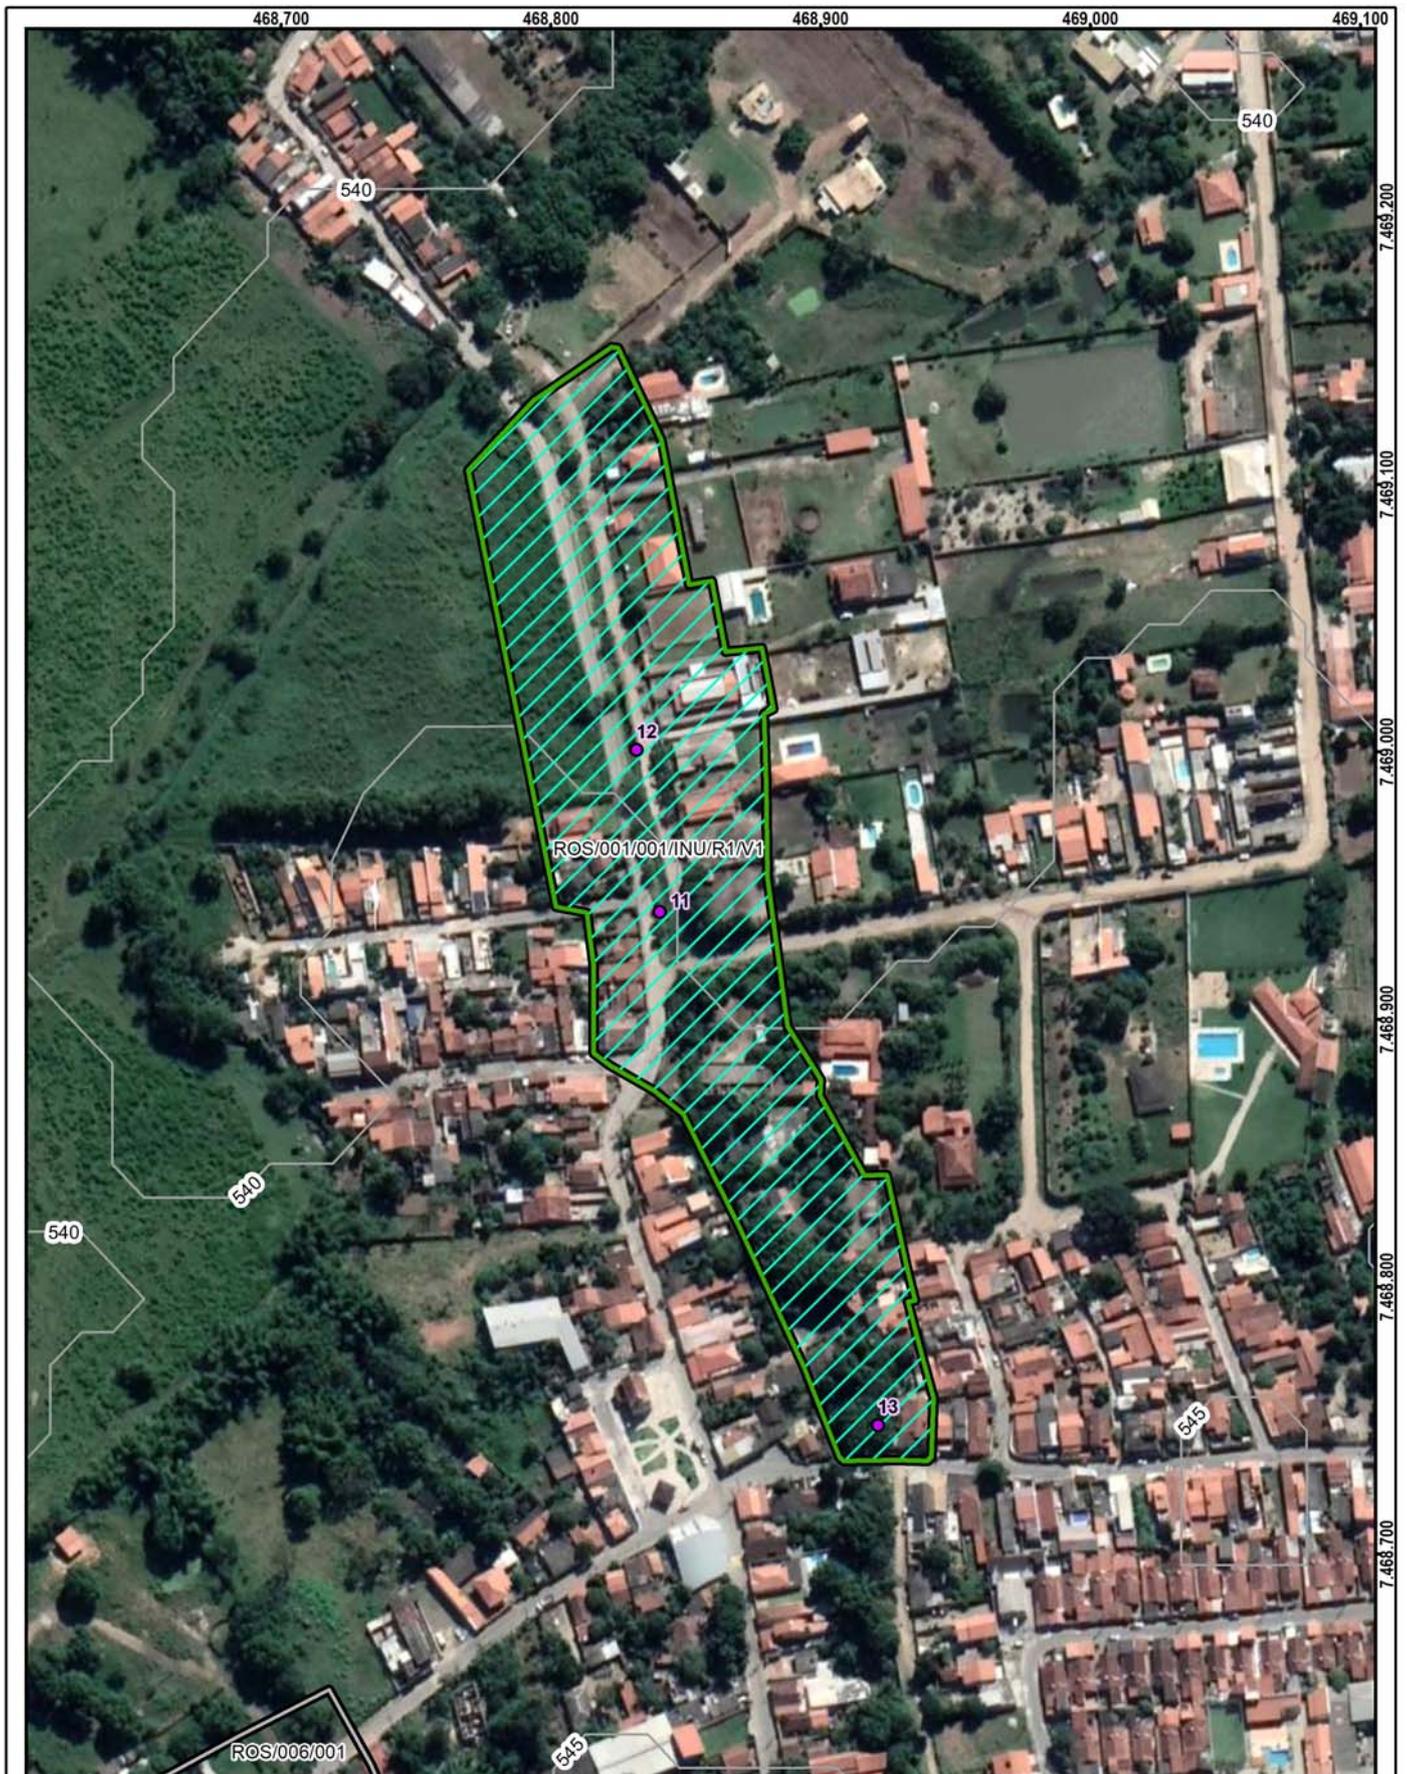
**Grau de risco:** R1 - Risco Baixo **Moradias:** **Vias de acesso (%):**  
**Vulnerabilidade:** VO2 (Médio a bom padrão construtivo) **Há moradias em risco?** Sim **Pavimentadas:** 100  
**Periculosidade:** PI2 (Baixa possibilidade de impacto) **Nº de moradias:** 23 **Não pavimentadas:** 0  
**Processo Hidrológico:** PH2 (alta energia cinética) **Nº de moradores:** 77

<p>1:2.500</p>	<p><b>Setor mapeado</b>                  ROS/001/001/INU/R1/V1</p>		<p>● Identificação fotográfica</p>	<p><b>Grau de Risco para Inundação e Enxurrada</b></p>
	<p>0 37,5 75 m</p> <p>Datum: Sirgas 2000</p>		<p>~ Curvas de nível (5m)</p>	<p>/// R1 - Risco Baixo</p>
			<p>⊕ Setores Adjacentes</p>	<p><b>Grau de Vulnerabilidade para Inundação e Enxurrada</b></p>
			<p>⊞ Área mapeada</p>	<p>▭ V1 - Baixa</p>

RECOMENDAÇÕES DE MEDIDAS ESTRUTURAIS E NÃO ESTRUTURAIS:

- Proteção superficial das margens (intervenções de pequeno porte; gabião, manta, impermeabilização asfáltica, solo-cimento, argamassa, tela ou outros métodos)

- Controle da drenagem superficial e erosão do solo (melhoria na infiltração, disciplinamento das águas, estabilização de taludes)
- Intervenções no canal para redução da vazão (recomposição do canal ou modificações na forma e trajeto; exige estudos hidrológicos e projetos específicos)

- Intervenções no canal para aumento da vazão (como redução da rugosidade do leito; ou drenagem, ou alteração de estruturas, demanda estudos hidrológicos e projetos específicos)

- Construção de piscinões (reservatórios de amortização) e/ou parques lineares e áreas de lazer (áreas de acumulação local)
- Proteção superficial das margens (recuperação e proteção vegetal)

- Implantação de Plano Preventivo de Defesa Civil e Planos de Contingência
- Implementação de sistema de previsão e alerta de cheias
- Serviço de limpeza e recuperação

- Construção de diques e polders
- Outra:

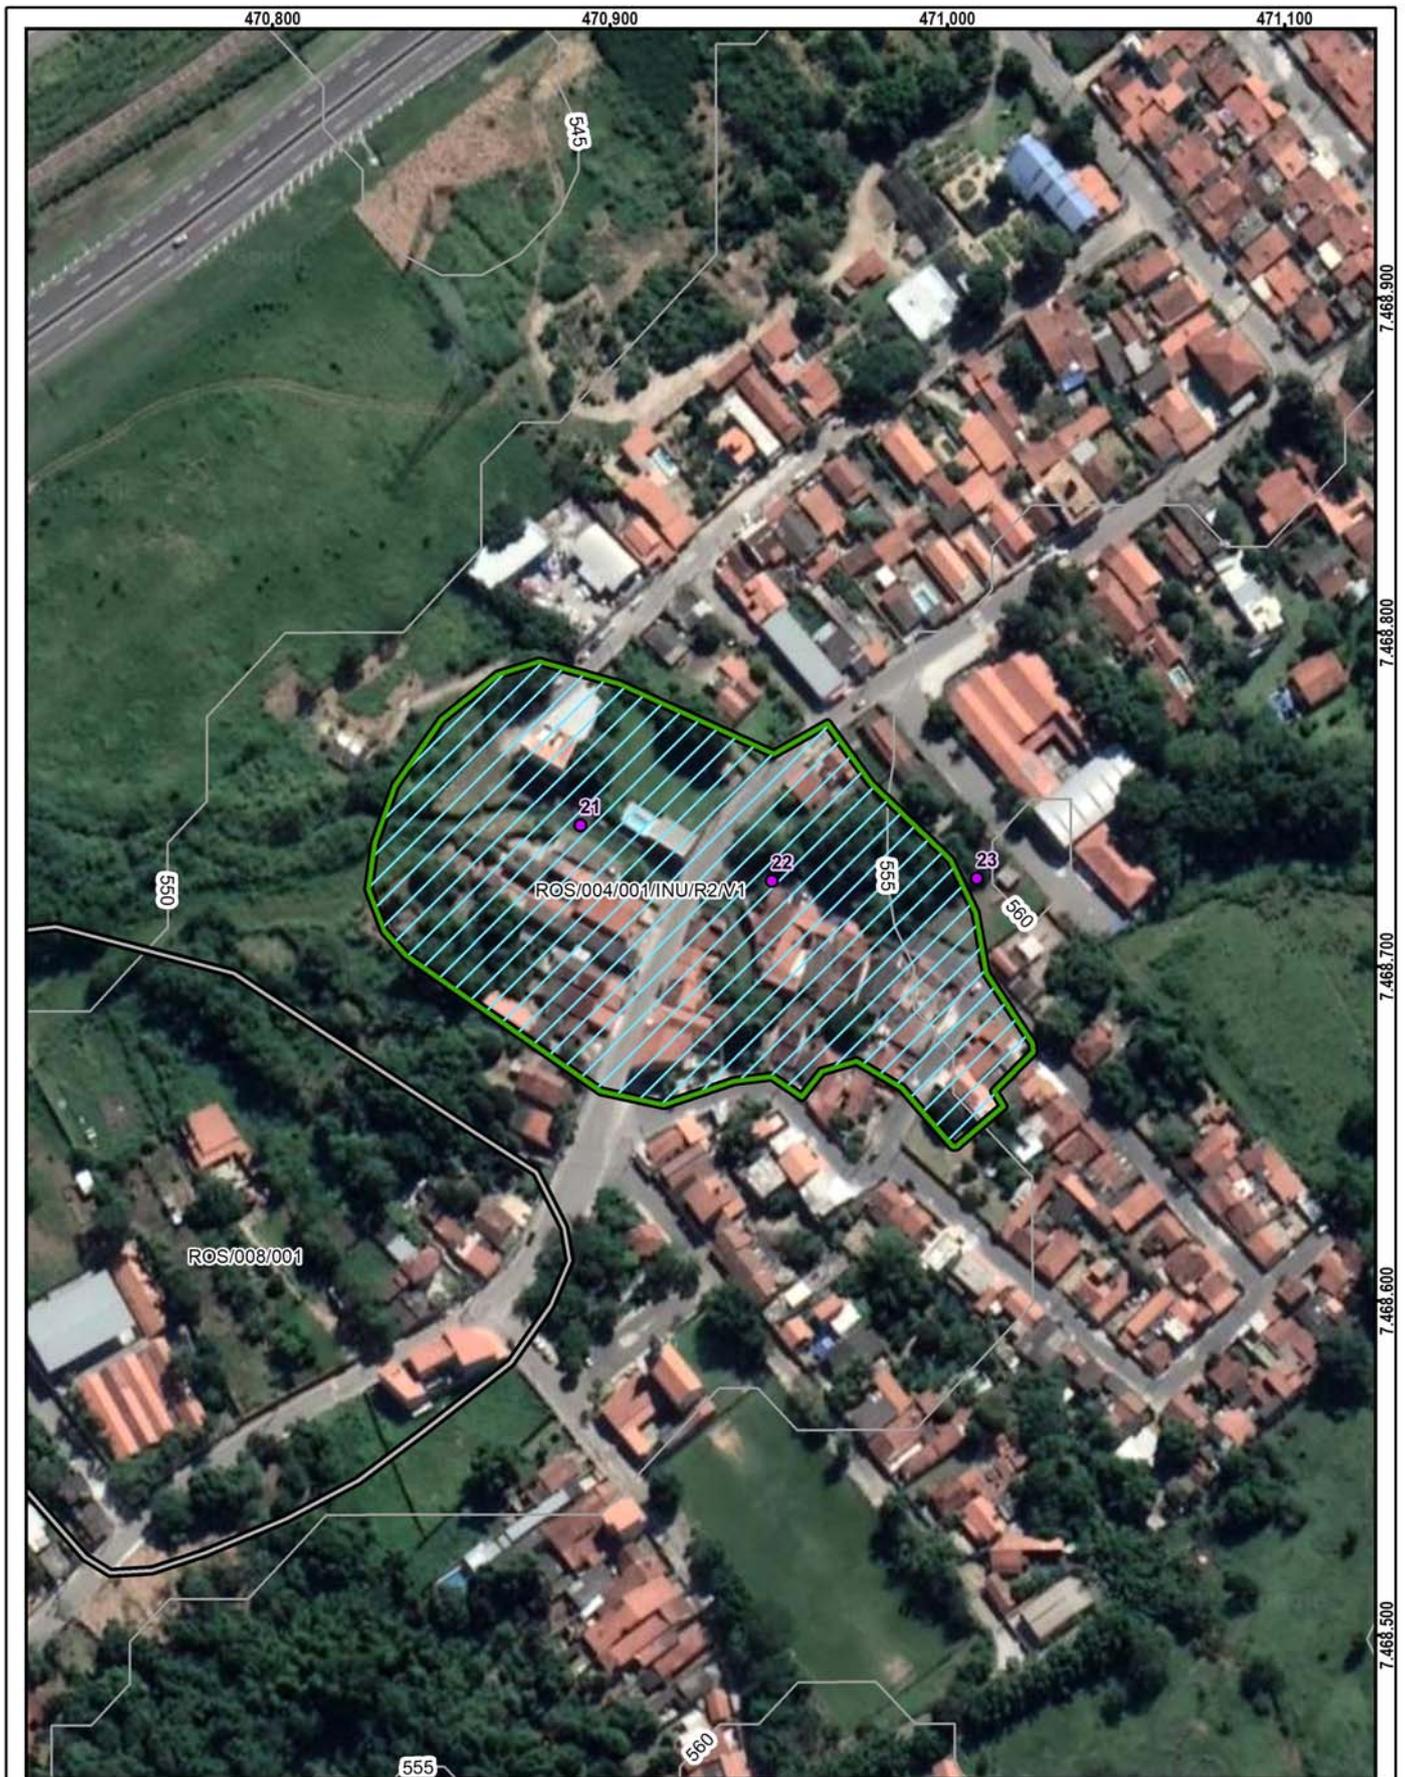
<p>1:2.000</p>	<p><b>Setor mapeado</b> <b>ROS/004/001/INU/R2/V1</b></p>		<p>● Identificação fotográfica</p>	<p><b>Grau de Risco para Inundação e Enxurrada</b></p>
	<p>0 30 60 m</p> <p>Datum: Sirgas 2000</p>	<p>~ Curvas de nível (5m)</p>	<p>⊕ Setores Adjacentes</p>	<p>▣ Área mapeada</p>
				<p><b>Grau de Vulnerabilidade para Inundação e Enxurrada</b></p>
				<p>▭ V1 - Baixa</p>

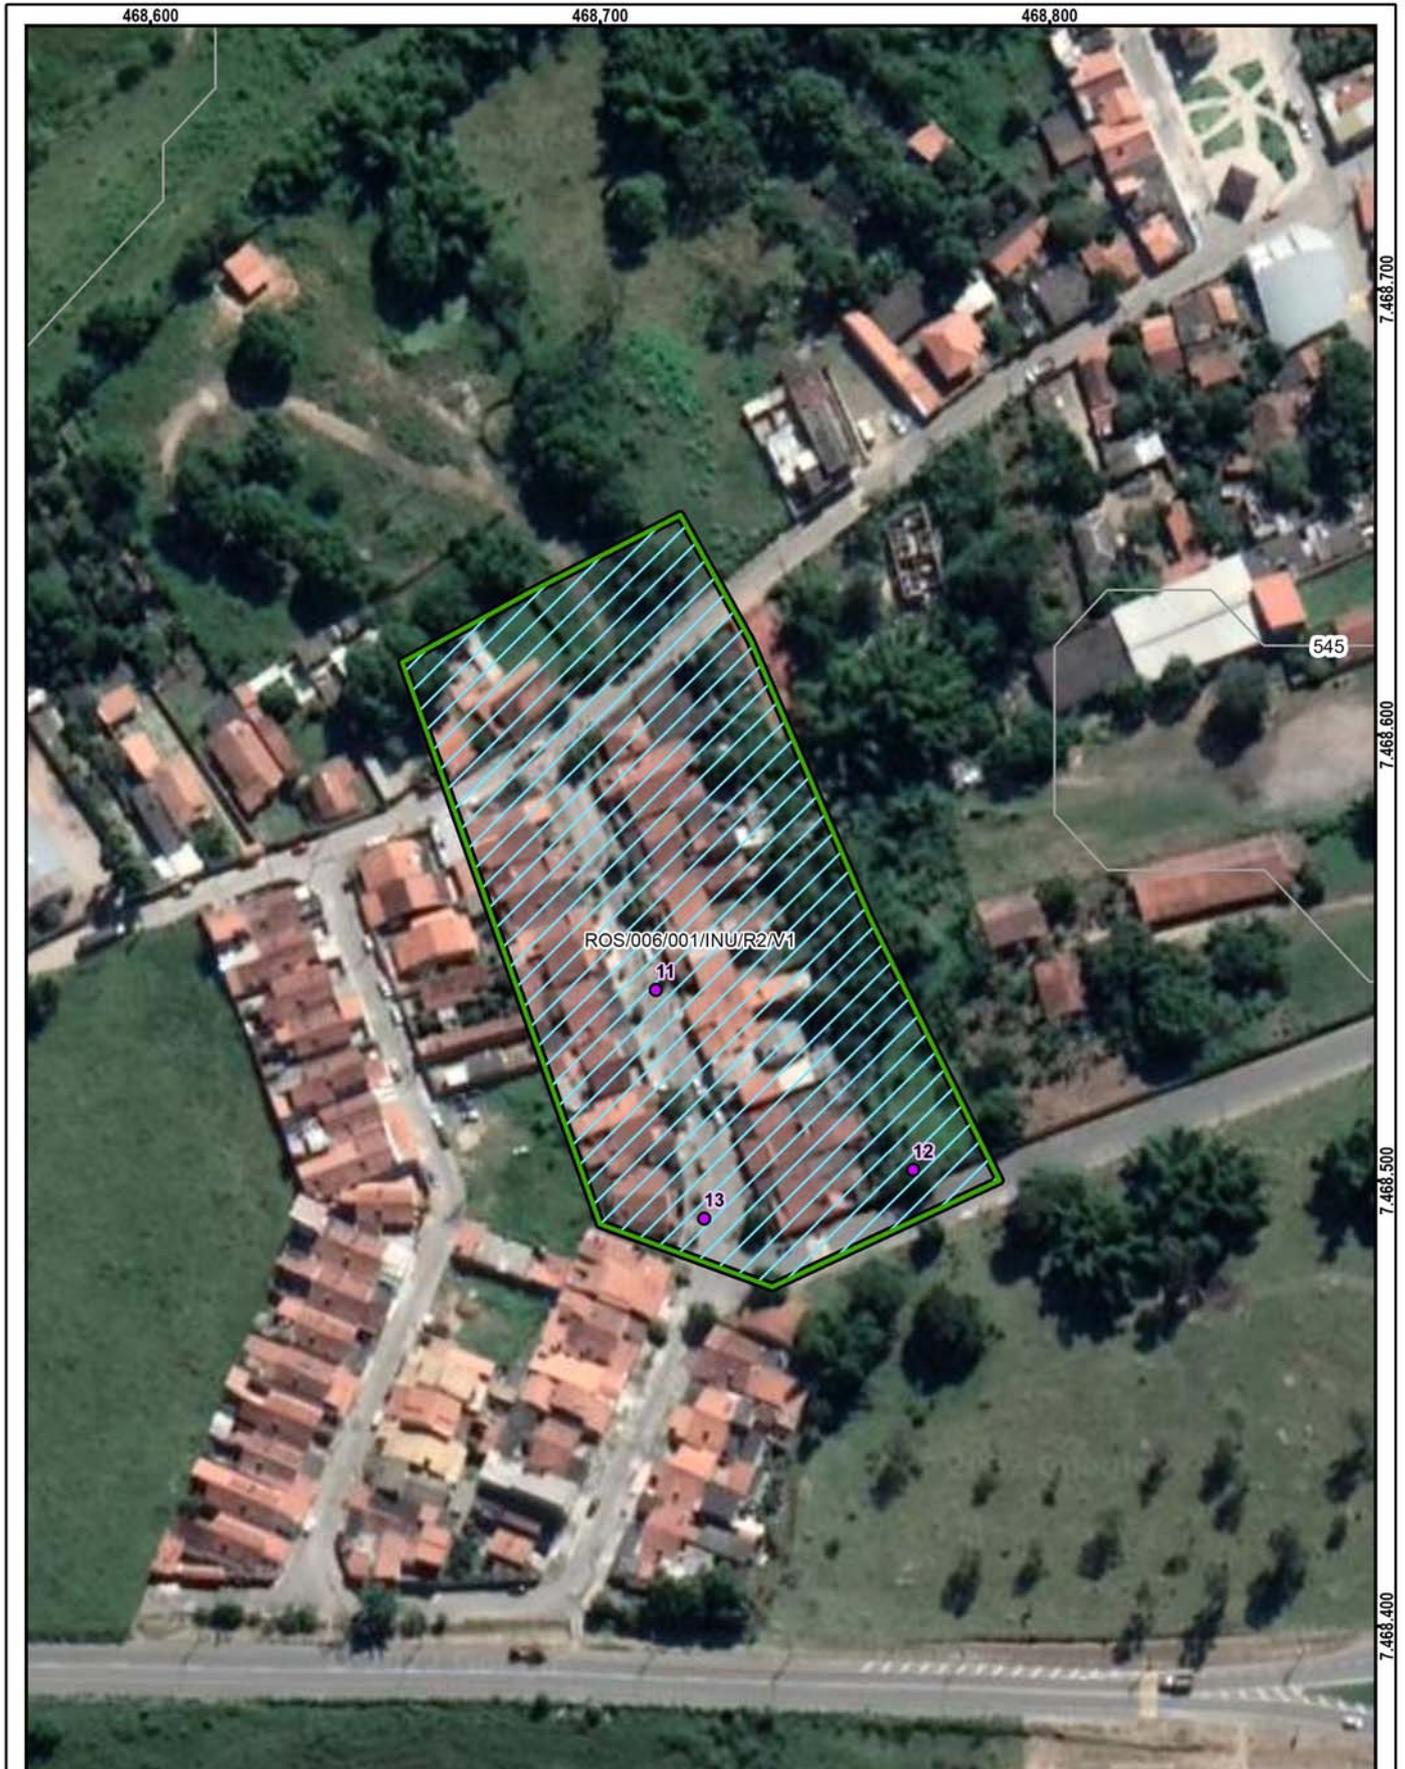
**Grau de risco:** R2 - Risco Médio      **Moradias:**      **Vias de acesso (%):**  
**Vulnerabilidade:** VO2 (Médio a bom padrão construtivo)      Há moradias em risco? Sim      Pavimentadas: 100  
**Periculosidade:** PI1 (Alta possibilidade de impacto)      **Nº de moradias:** 32      Não pavimentadas: 0  
**Processo Hidrológico:** PH2 (alta energia cinética)      **Nº de moradores:** 107

<p>1:1.500</p>	<p><b>Setor mapeado</b> ROS/006/001/INU/R2/V1</p>		<p>● Identificação fotográfica</p>	<p><b>Grau de Risco para Inundação e Enxurrada</b></p>	
	<p>0 20 40 m Datum: Sirgas 2000</p>		<p>~ Curvas de nível (5m)</p>	<p>/// R2 - Risco Médio</p>	
<p>■ Área mapeada</p>			<p><b>Grau de Vulnerabilidade para Inundação e Enxurrada</b></p>		
			<p>□ V1 - Baixa</p>

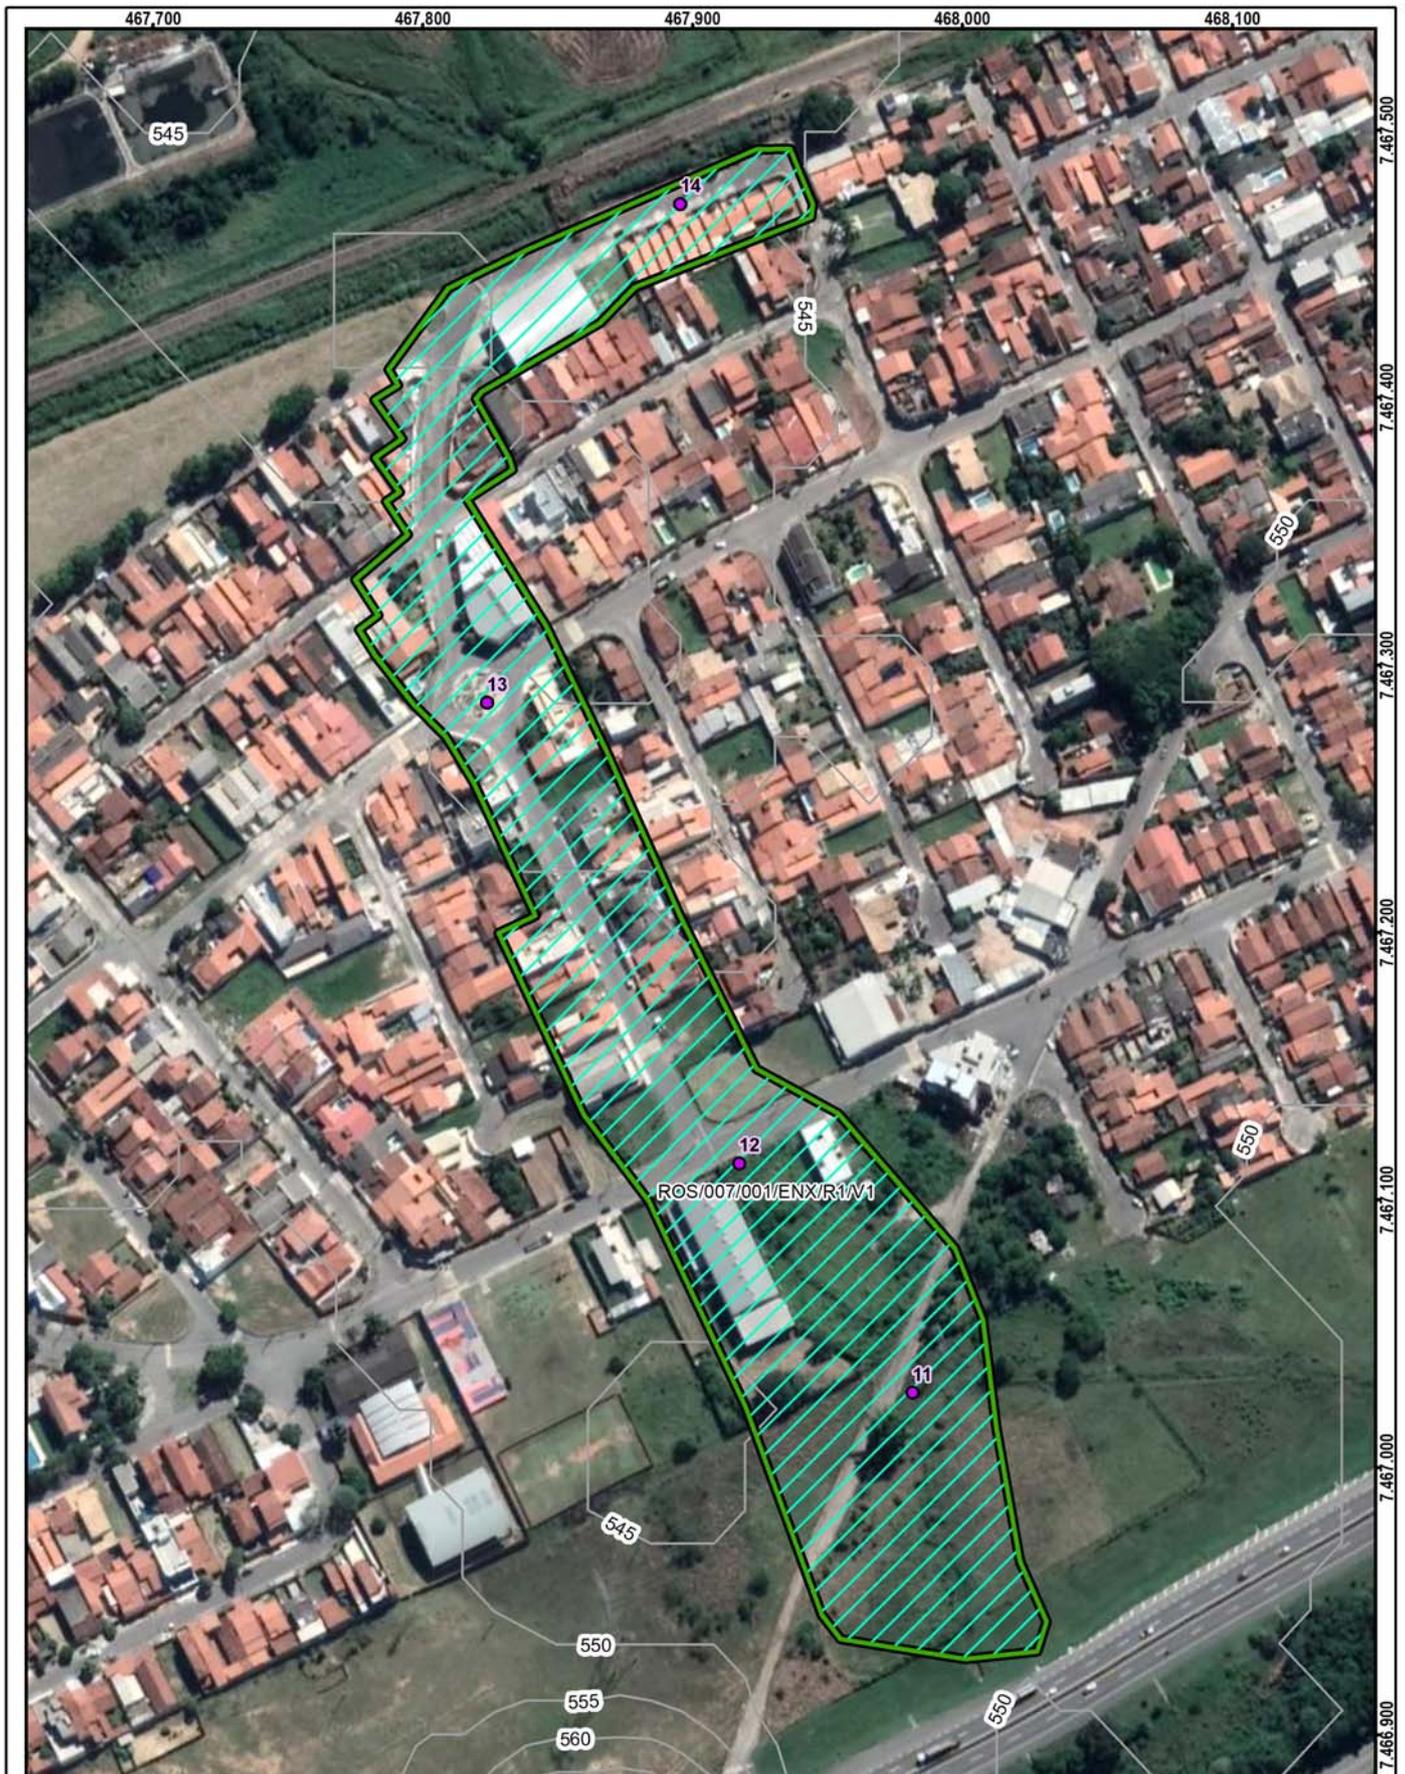
**Setor mapeado**  
**ROS/007/001/ENX/R1/V1**

**Grau de risco:** R1 - Risco Baixo **Moradias:** **Vias de acesso (%):**  
**Vulnerabilidade:** VO2 (Médio a bom padrão construtivo) **Há moradias em risco?** Sim **Pavimentadas:** 90  
**Periculosidade:** PI2 (Baixa possibilidade de impacto) **Nº de moradias:** 45 **Não pavimentadas:** 10  
**Processo Hidrológico:** PH2 (alta energia cinética) **Nº de moradores:** 151

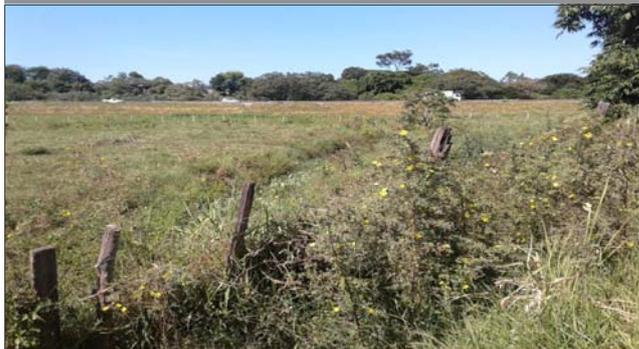
Foto: 1651155556145.jpg ID: 11  
Visão geral da área

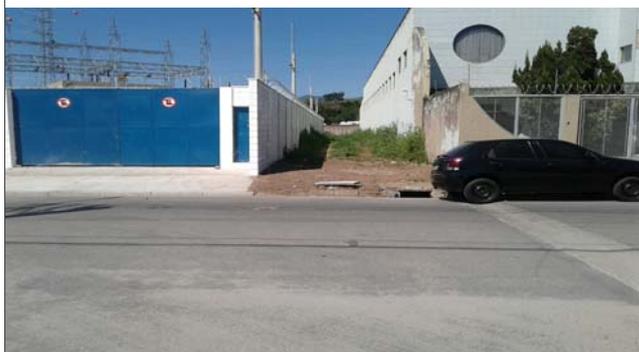
Foto: 1651156457208.jpg ID: 12  
Visão geral da drenagem

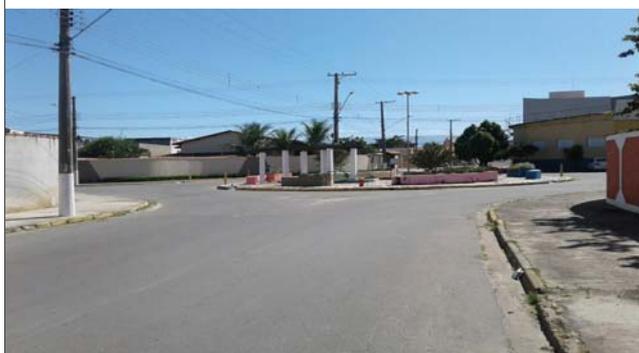
Foto: 1651156511431.jpg ID: 13  
Visão geral da área

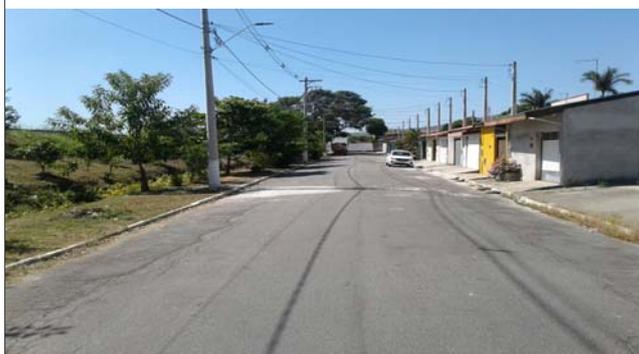
Foto: 1651157970487.jpg ID: 14  
Visão geral da área

RECOMENDAÇÕES DE MEDIDAS ESTRUTURAIS E NÃO ESTRUTURAIS:

- Controle da drenagem superficial e erosão do solo (melhoria na infiltração, disciplinamento das águas, estabilização de taludes)
- Intervenções no canal para redução da vazão (recomposição do canal ou modificações na forma e trajeto; exige estudos hidrológicos e projetos específicos)

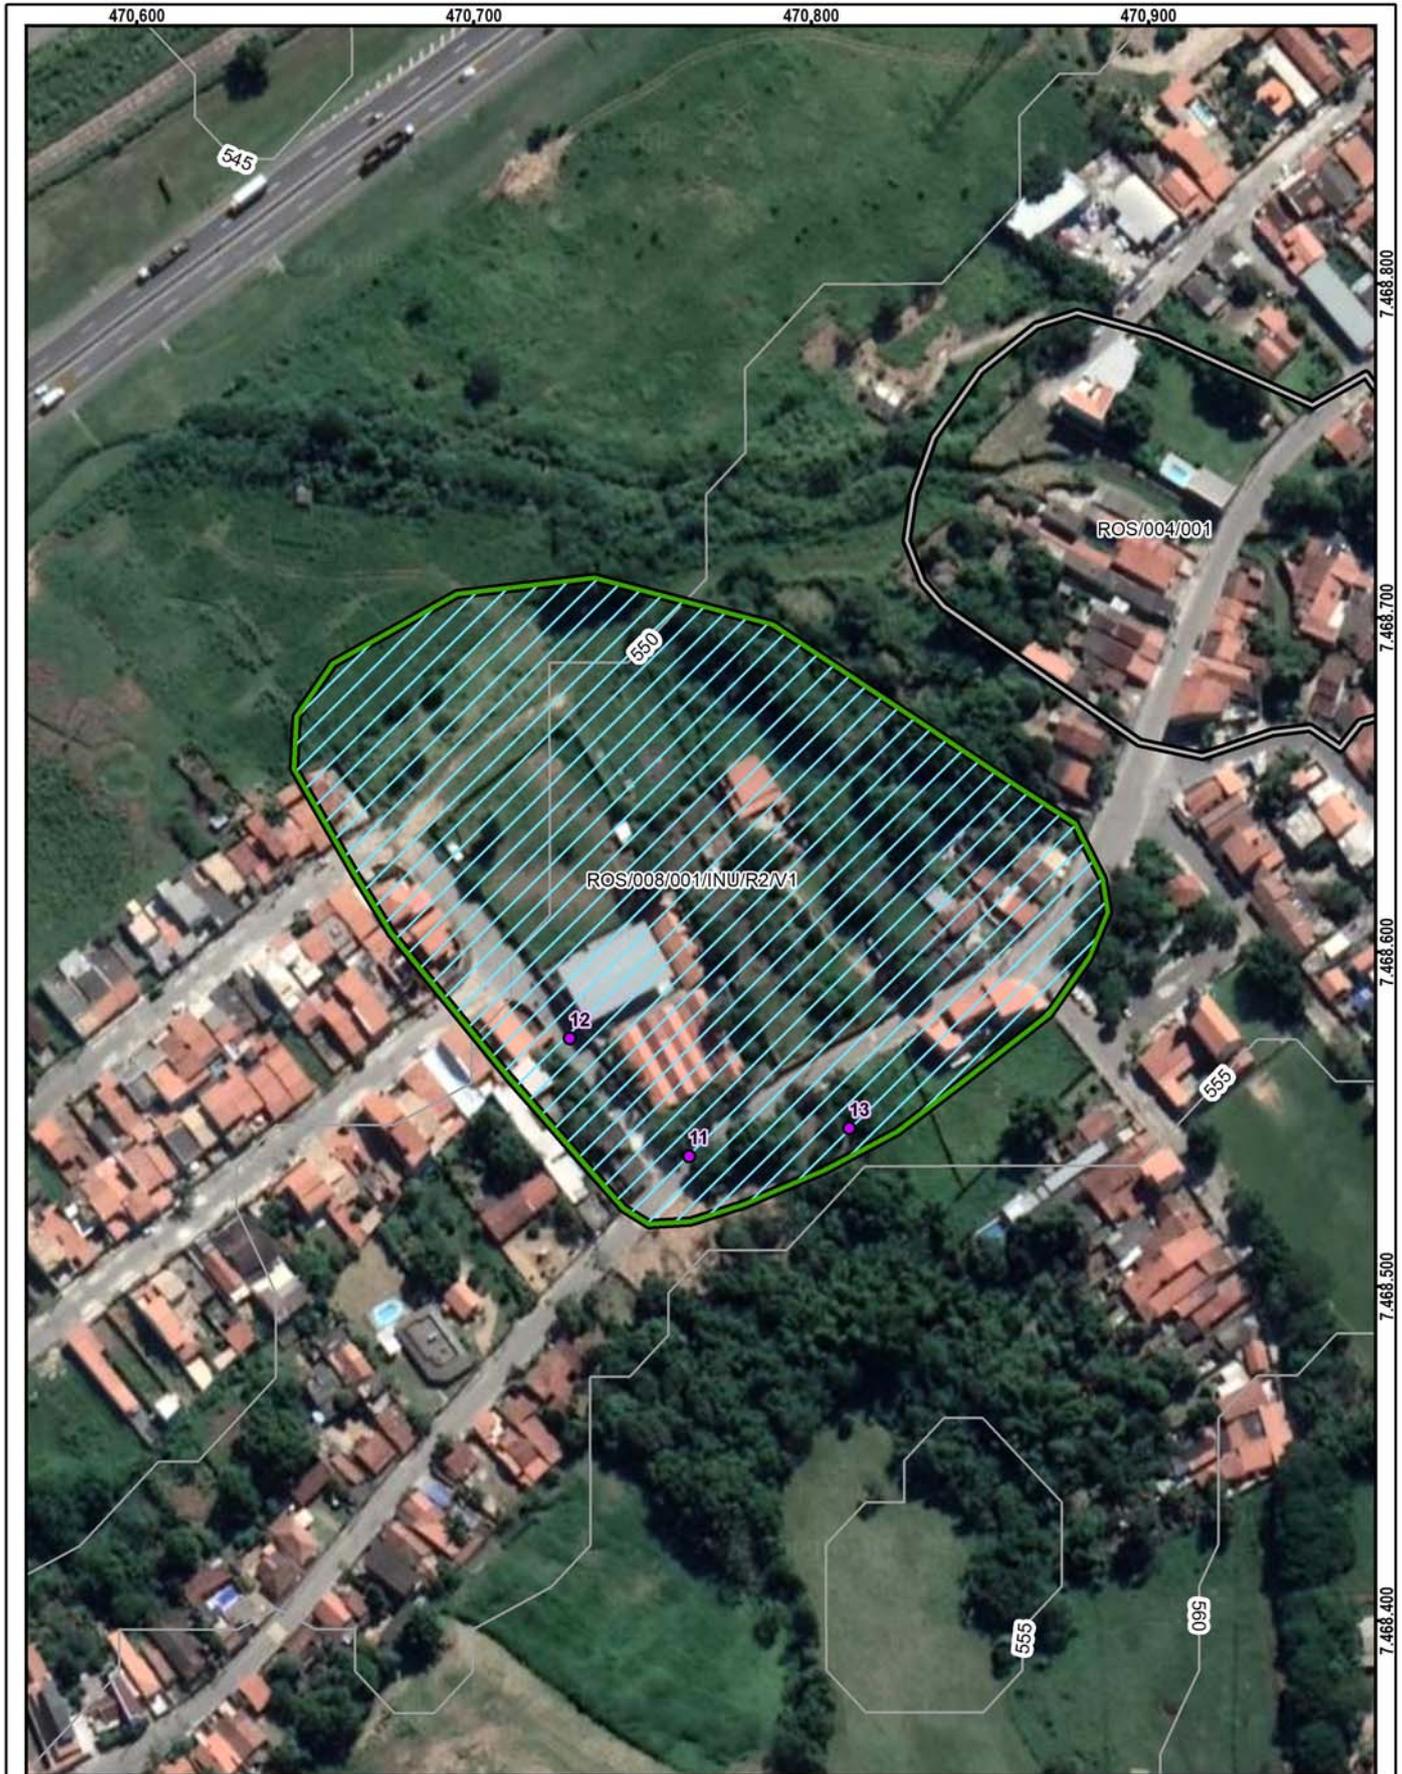
**Grau de risco:** R2 - Risco Médio **Moradias:** **Vias de acesso (%):**  
**Vulnerabilidade:** VO2 (Médio a bom padrão construtivo) **Há moradias em risco?** Sim **Pavimentadas:** 100  
**Periculosidade:** PI1 (Alta possibilidade de impacto) **Nº de moradias:** 20 **Não pavimentadas:** 0  
**Processo Hidrológico:** PH2 (alta energia cinética) **Nº de moradores:** 67

<p>1:2.000</p>	<p><b>Setor mapeado</b>                  ROS/008/001/INU/R2/V1</p>		<p>● Identificação fotográfica</p>	<p><b>Grau de Risco para Inundação e Enxurrada</b></p>	
	<p>0 30 60 m</p> <p>Datum: Sirgas 2000</p>		<p>~ Curvas de nível (5m)</p>	<p>▨ R2 - Risco Médio</p>	
			<p>⊞ Setores Adjacentes</p>	<p><b>Grau de Vulnerabilidade para Inundação e Enxurrada</b></p>	
			<p>⊞ Área mapeada</p>	<p>▭ V1 - Baixa</p>

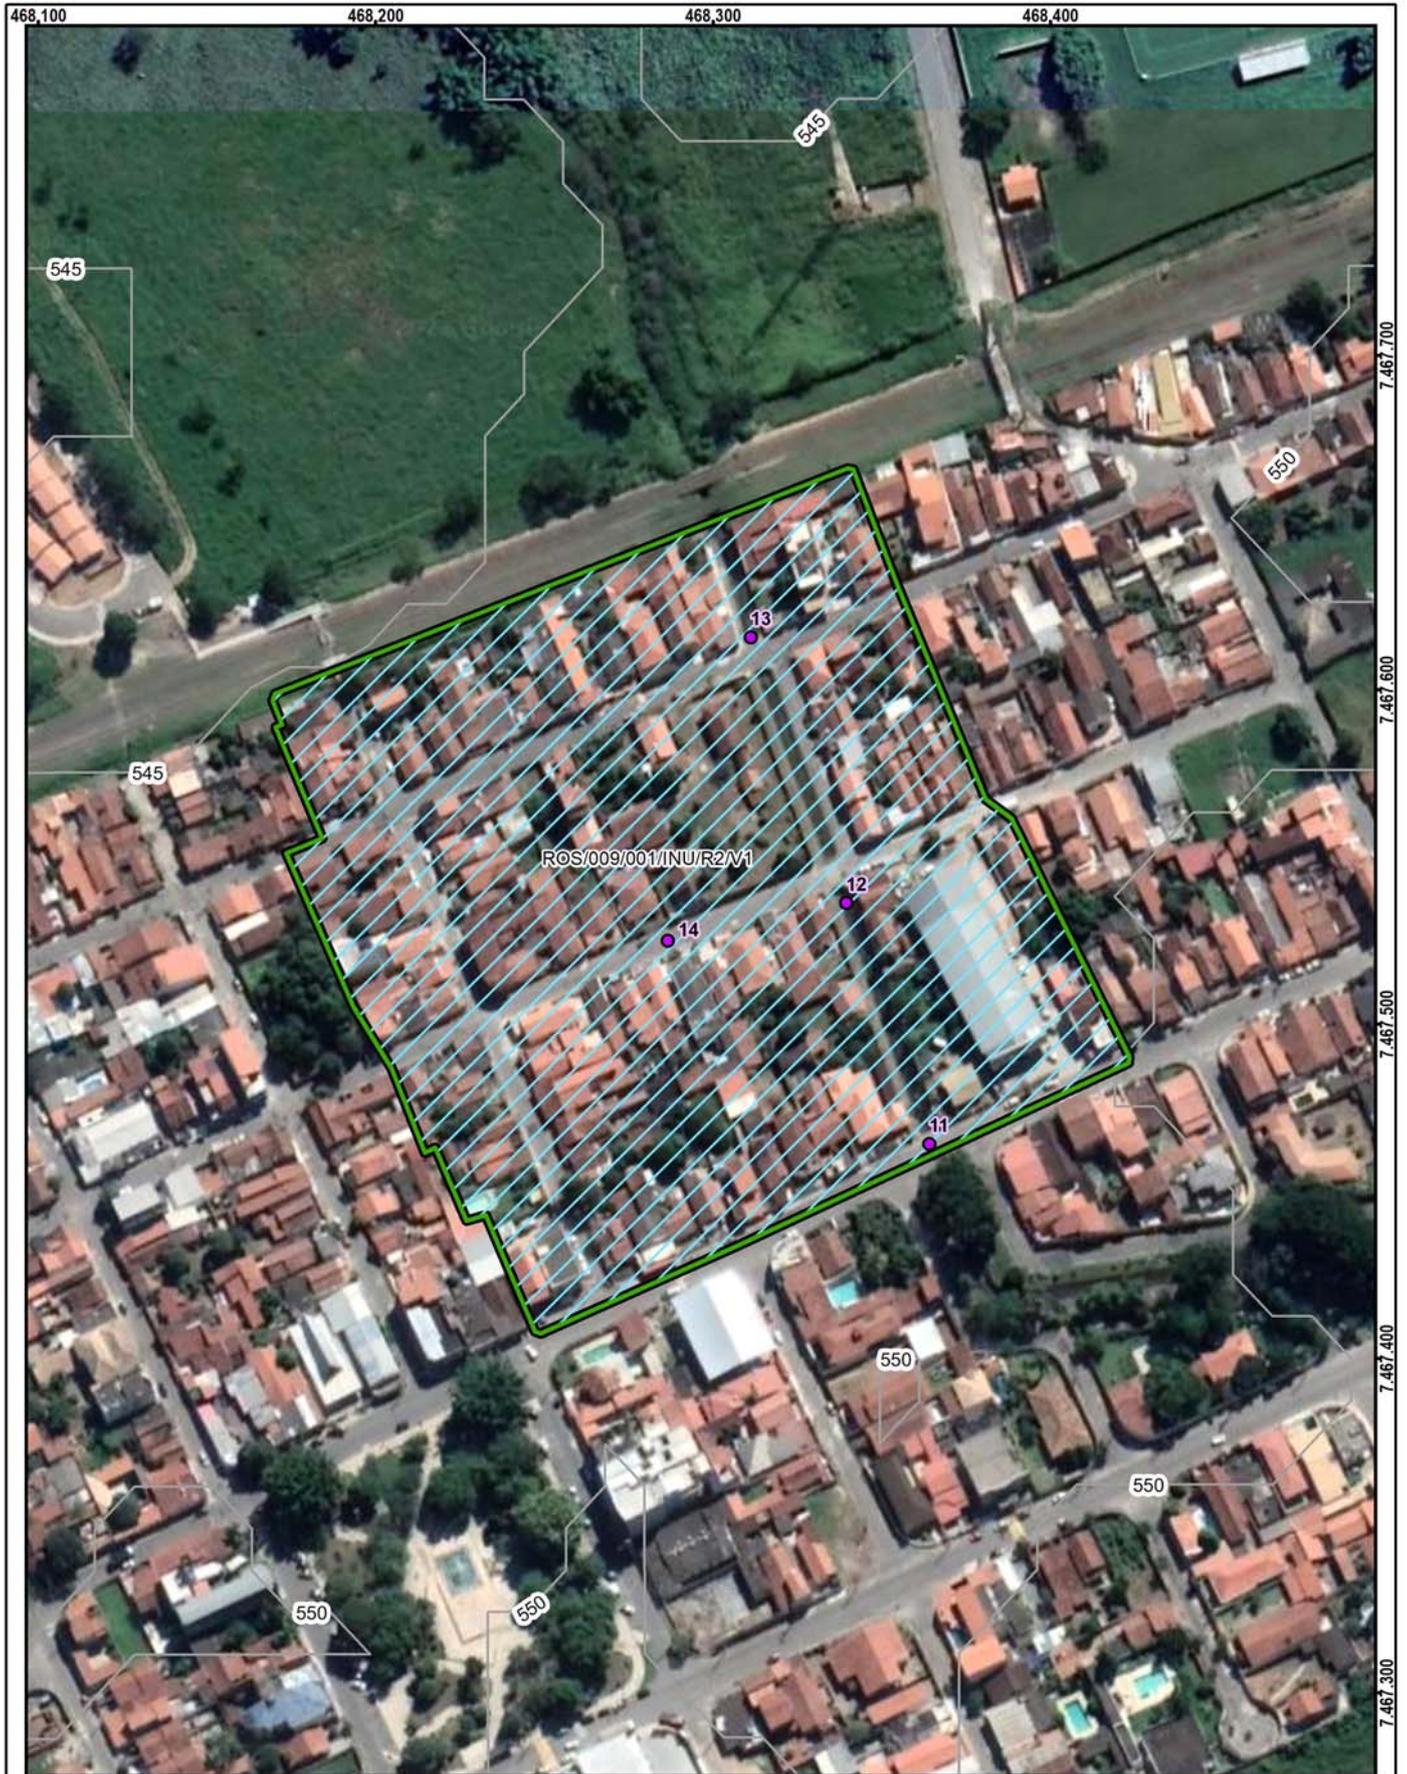
**Setor mapeado**  
**ROS/009/001/INU/R2/V1**

**Grau de risco:** R2 - Risco Médio      **Moradias:**      **Vias de acesso (%):**  
**Vulnerabilidade:** VO2 (Médio a bom padrão construtivo)      Há moradias em risco? Sim      Pavimentadas: 100  
**Periculosidade:** PI1 (Alta possibilidade de impacto)      **Nº de moradias:** 75      Não pavimentadas: 0  
**Processo Hidrológico:** PH2 (alta energia cinética)      **Nº de moradores:** 251

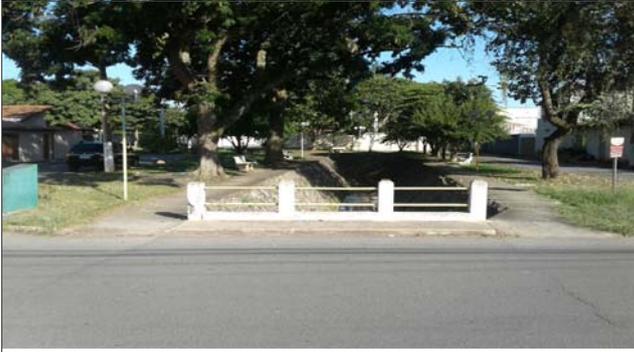
Foto: 1651170296838.jpg ID: 11  
Visão geral da drenagem

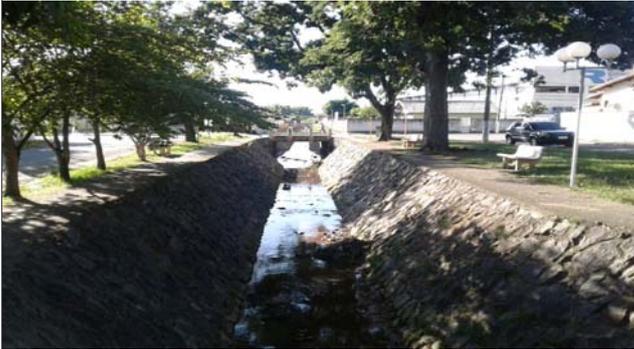
Foto: 1651170446949.jpg ID: 12  
Visão geral da drenagem

- Controle da drenagem superficial e erosão do solo (melhoria na infiltração, disciplinamento das águas, estabilização de taludes)
- Intervenções no canal para redução da vazão (recomposição do canal ou modificações na forma e trajeto; exige estudos hidrológicos e projetos específicos)

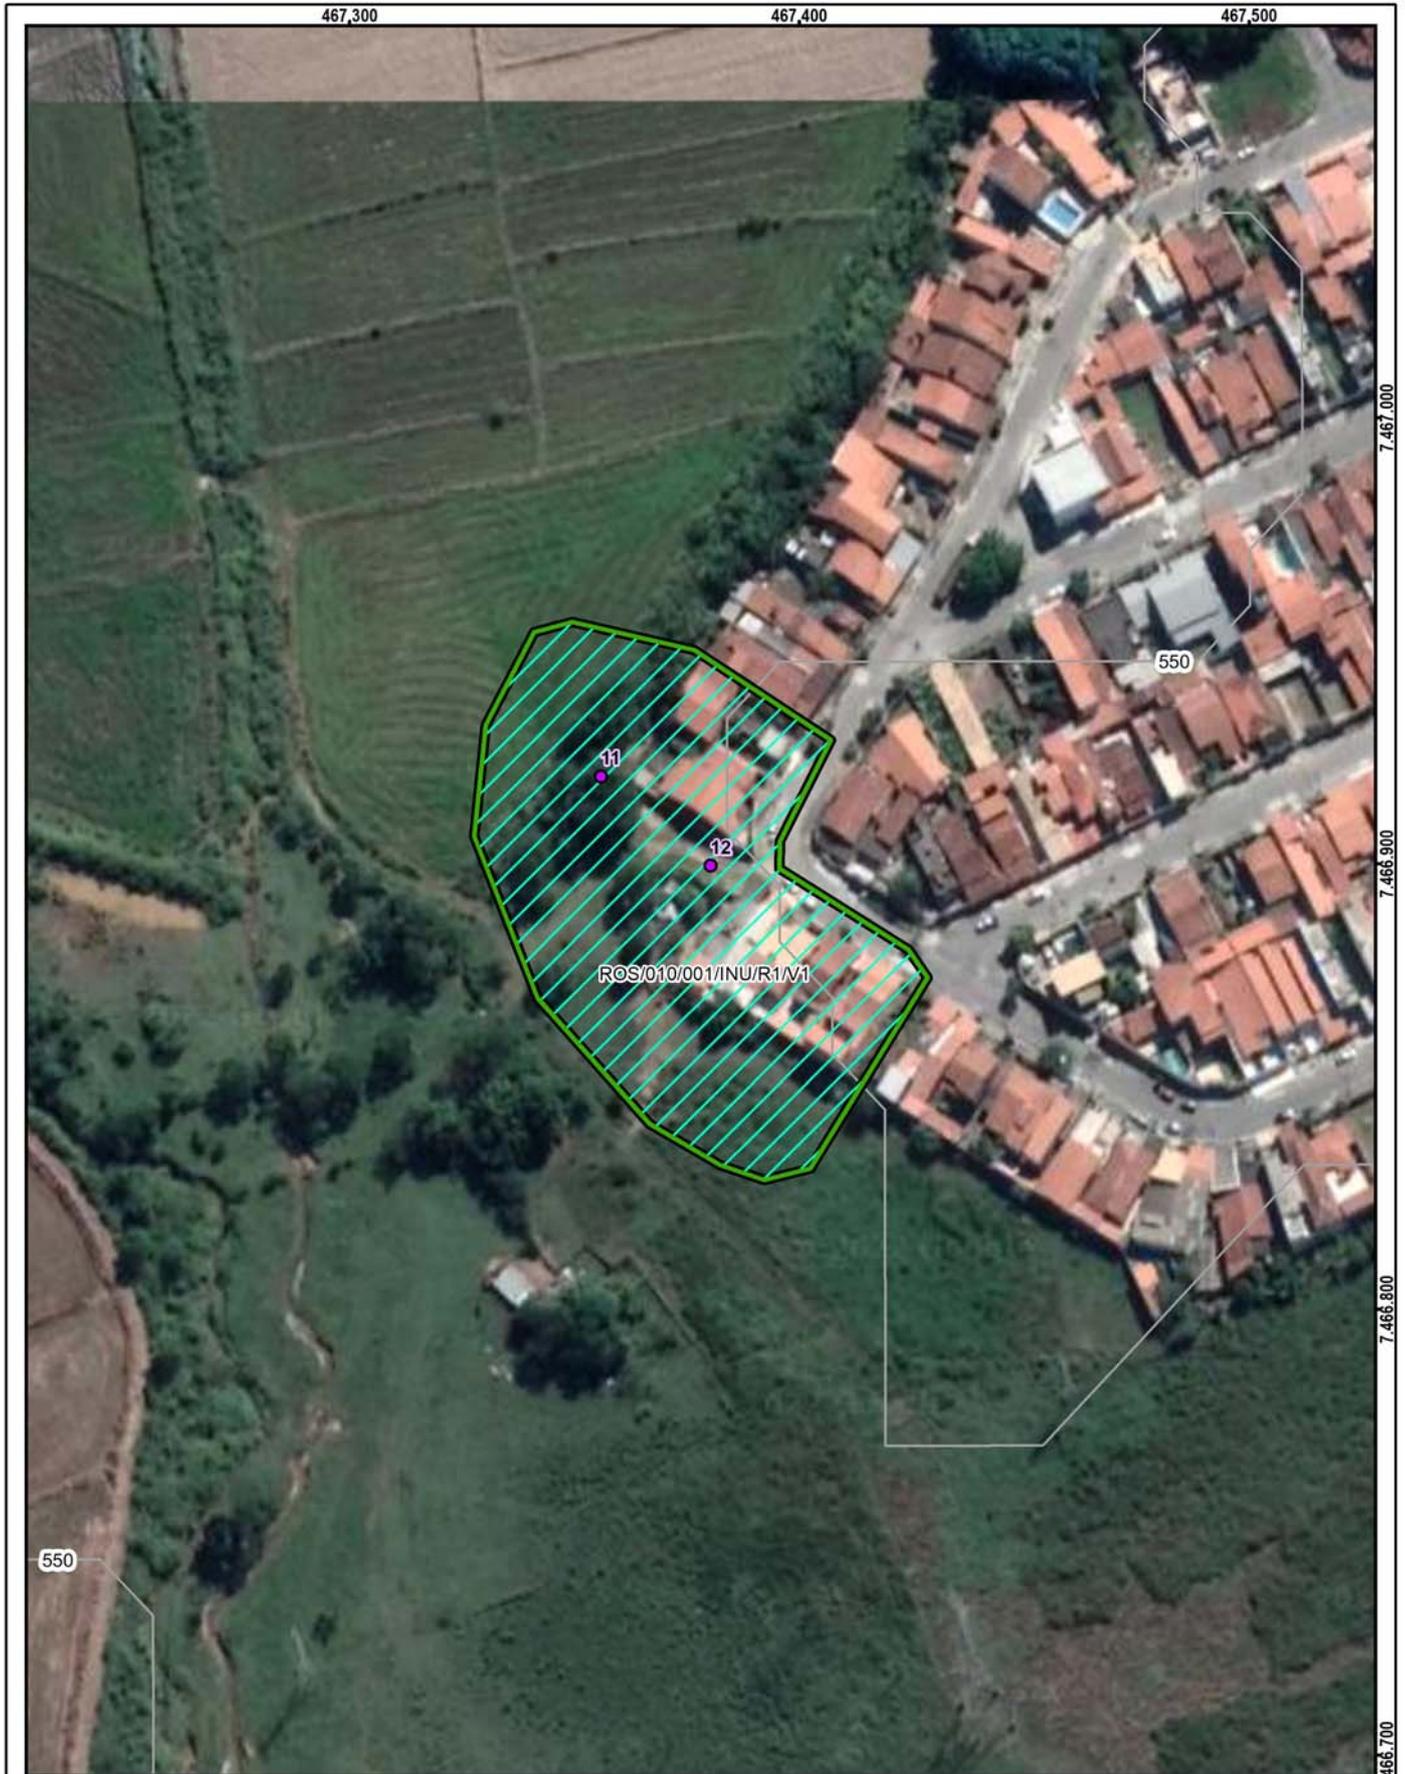
**Setor mapeado**  
**ROS/010/001/INU/R1/V1**

**Grau de risco:** R1 - Risco Baixo **Moradias:** **Vias de acesso (%):**  
**Vulnerabilidade:** VO2 (Médio a bom padrão construtivo) **Há moradias em risco?** Sim **Pavimentadas:** 100  
**Periculosidade:** PI2 (Baixa possibilidade de impacto) **Nº de moradias:** 7 **Não pavimentadas:** 0  
**Processo Hidrológico:** PH2 (alta energia cinética) **Nº de moradores:** 23

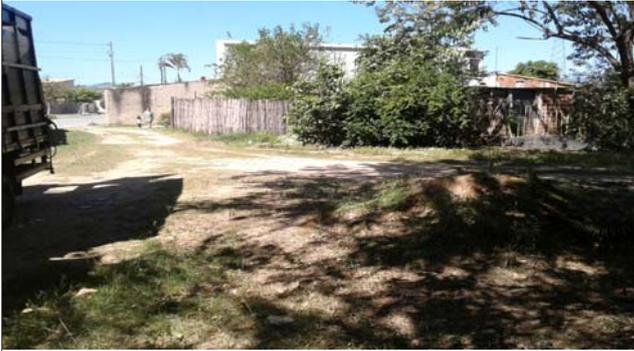
Foto: 1651159095135.jpg ID: 12  
Visão geral da área

RECOMENDAÇÕES DE MEDIDAS ESTRUTURAIS E NÃO ESTRUTURAIS:

- Controle da drenagem superficial e erosão do solo (melhoria na infiltração, disciplinamento das águas, estabilização de taludes)
- Intervenções no canal para redução da vazão (recomposição do canal ou modificações na forma e trajeto; exige estudos hidrológicos e projetos específicos)
